Park etnograficzny "Przysiółek" w Złakowie Kościelnym

Opis techniczny prac planowanych w budynku 02

Budynek 02 /obora/:

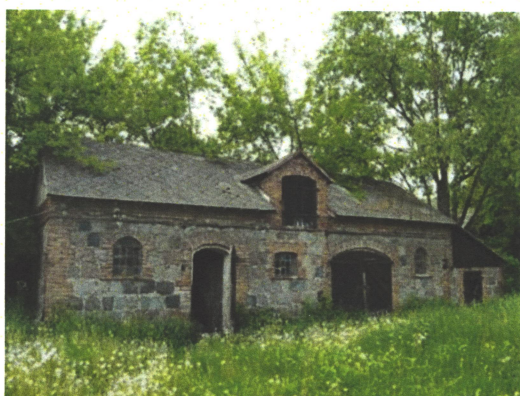
Ryc. 1
Widok obecny budynku nr. 02

Budynek jest w dobrym stanie technicznym. Dach pokryty jest dachówką azbestową (eternit), która ze względu na wymagania prawne musi być usunięta. Brak jest rynien, a zachowane częściowo rury spustowe są w bardzo złym stanie technicznym (skorodowane). Brak jest rur spustowych. Brak i częściowo zniszczone (skorodowane) ze względu na wiek obróbki blacharskie (parapety, okapy). Posadzka cementowa we wszystkich pomieszczeniach popękana z licznymi ubytkami wynikającymi z wieloletniego użytkowania. Drzwi do pomieszczenia strychowego i przybudówki stosunkowo dobrze zachowane, pozostałe drzwi (jedno jednoskrzydłowe i jedno dwuskrzydłowe, razem 3 skrzydła drzwi) w złym stanie technicznym (zbutwiałe i zgniłe deski, prowizorycznie uzupełnione ubytki). W budynku brak jest instalacji przeciwpożarowej. Budynek będzie pełnił funkcje techniczne.

1. Rozebranie pokrycia dachowego z dachówki azbestowej i pokrycie dachu blachą ocynkowaną na rąbek podwójny (dach dwuspadowy 2x 12,5m x 4m + na przybudówce dach jednospadowy 6m x 3,8).
2. Zakup i montaż rynien dachowych z blachy ocynkowanej, półokrągłe o średnicy 15cm, Długość rynien 31 mb.
3. Demontaż skorodowanych rynien spustowych i zakup ,montaż rynien spustowych z blachy ocynkowanej o średnicy 12cm dł. 16,5
4. Wymiana i montaż obróbek blacharskich z blachy ocynkowanej przy szerokości w rozwinięciu do 25cm
5. Usunięcie starej posadzki i wykonanie nowej posadzki cementowej wraz z izolacją poziomą (12,5m x 6m)
6. Wykonanie na wymiar i montaż 3 sztuk skrzydeł drzwiowych drewnianych dębowych.
7. Montaż instalacji sygnalizacji alarmowej ppoż.
