# **Park etnograficzny "Przysiółek" w Złakowie Kościelnym**

## **- przywrócone dziedzictwo Księstwa Łowickiego**

### **Opis techniczny prac planowanych w budynku 05**

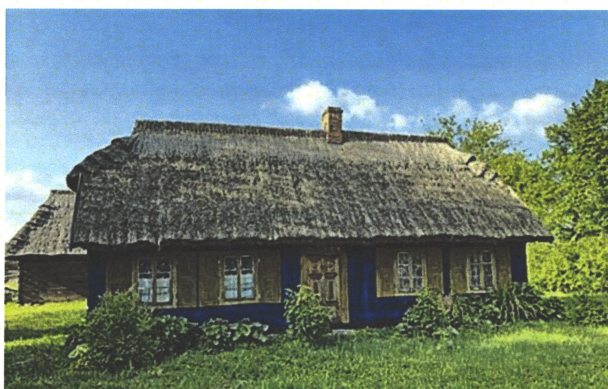
Ryc. 1  
Widok obecny budynku nr. 05

Budynek jest w bardzo dobrym stanie technicznym. Strzech słomiana stanowiąca pokrycie dachowe jest przegniła w wielu miejscach, co pociąga za sobą brak szczelności dachu. Wynika to z naturalnego zużycia materiału jakim jest słoma żytnia. Sufit w budynku nie jest izolowany, a budynek nie posiada ogrzewania. Budynek nie posiada żadnej instalacji przeciwpożarowej. W budynku będzie mieściła się ekspozycja mebli i wyposażenia tradycyjnej chałupy łowickiej.

1. Wymiana słomy na pokryciu dachu. Rozebranie starego słomianego pokrycia i pokrycie dachu nową słomą.
2. Remont sufitu. Wykonanie 2-krotnej izolacji cieplnej i 1-krotnej przeciwwilgociowej (wełna mineralna 2x10cm+folia izolacyjna).
3. Wykonanie przyłącza energetycznego ziemnego.
4. Wykonanie instalacji elektrycznej i ogrzewania elektrycznego nadmuchowego.
5. Montaż instalacji sygnalizacji alarmowej ppoż.
