Obiekt : **DOM MIESZKALNY JEDNORODZINNY W
ZABUDOWIE BLIŹNIACZEJ**

Adres obiektu : Gdańsk
ul. Beethovena 77 i 79

Temat opracowania : **“ OCENA STANU TECHNICZNEGO
BUDYNKU”**

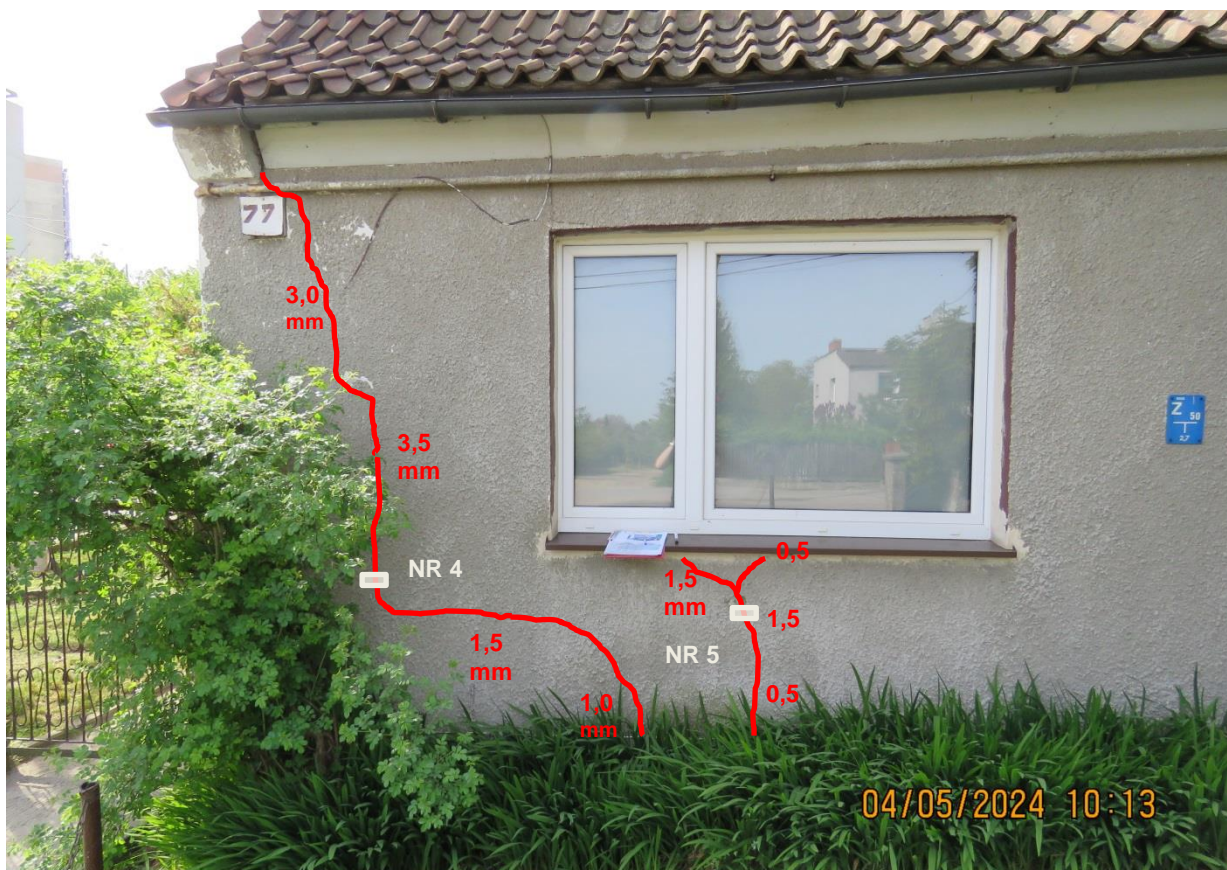
Pionowe i poziome pęknięcia na elewacji północnej (bud.nr 77). Szerokość rozwarcia od 0,5mm do 3,5mm. Pokazano miejsca założenia płytek szklanych.

Pęknięcie ściany z lewej strony, na całej wysokości ściany, szerokości rozwarcia od góry 3,5mm, do 1mm na dole. Drugie pęknięcie, od okna w dół, kolejno od góry 1,5mm, 1mm, 0,5mm.

W odniesieniu do oględzin z czerwca 2023 roku stwierdzono lokalnie nieznaczne powiększenie rozwarcia dwóch rys o 0,5mm.

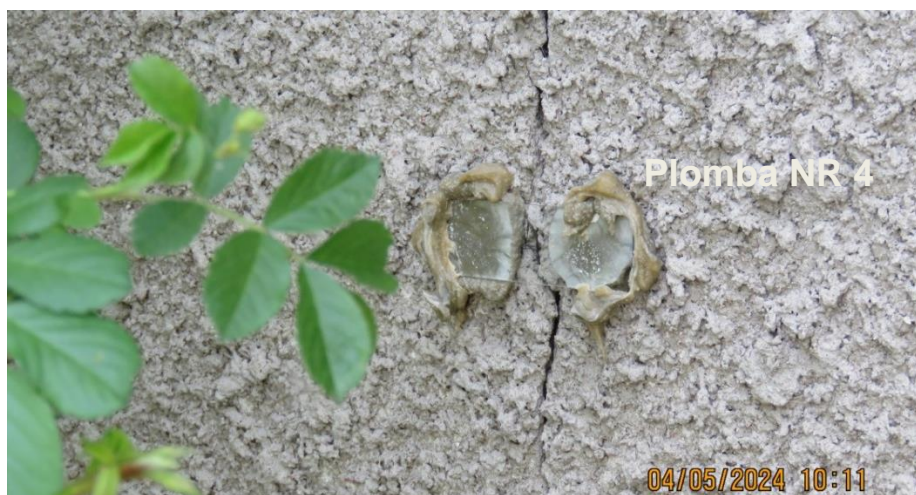
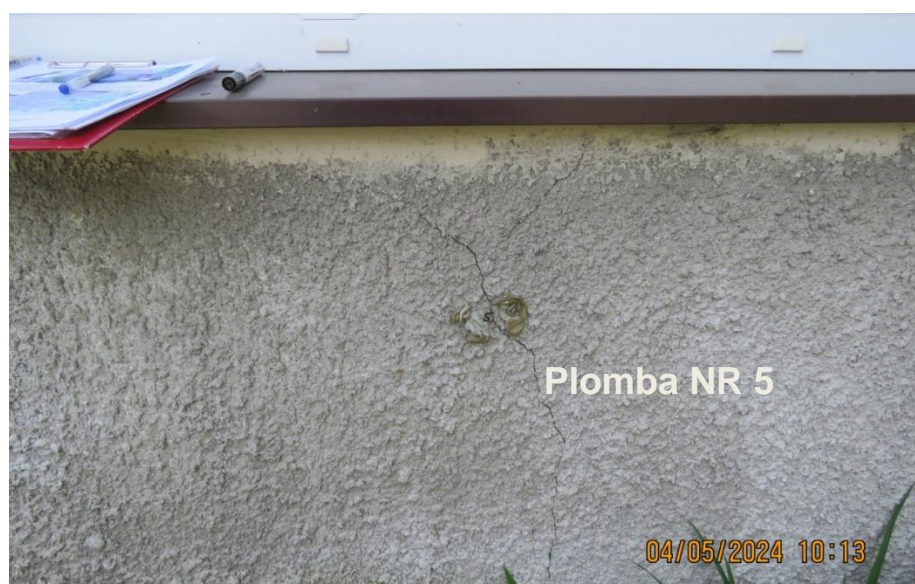
Stwierdzono także, że wymieniono rynnę dachu, ale jest wygięta na zewnątrz, źle wyprofilowana, brakuje spadków i brakuje rury spustowej.

Na elewacji założono 2 płytki kontrolne, nr 4 z lewej strony elewacji i nr 5 pod oknem.

Płytki szklane grubości 1mm zamocowano przy pomocy kotwy chemicznej.

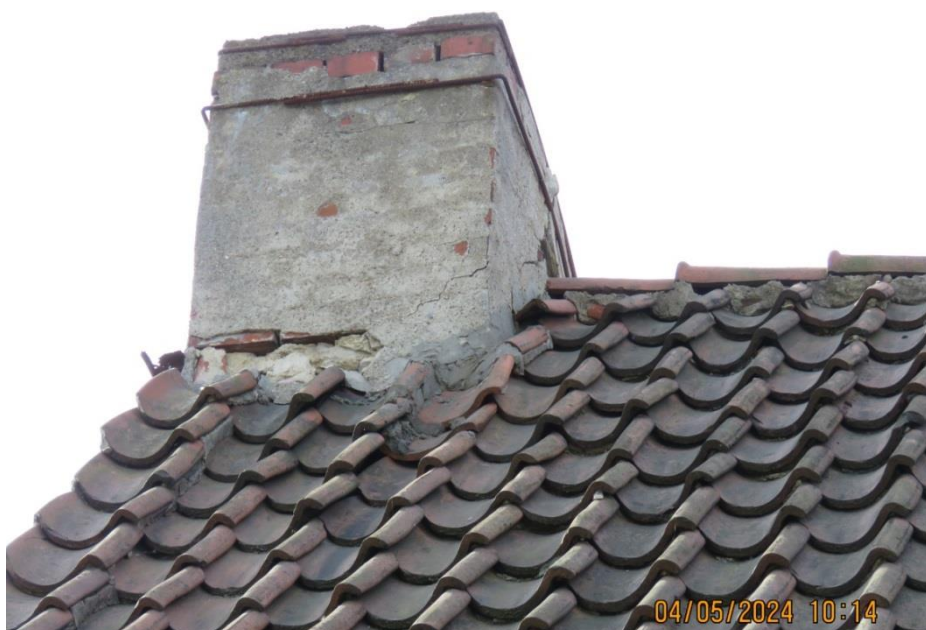
Pojawiły się również spękania komina.

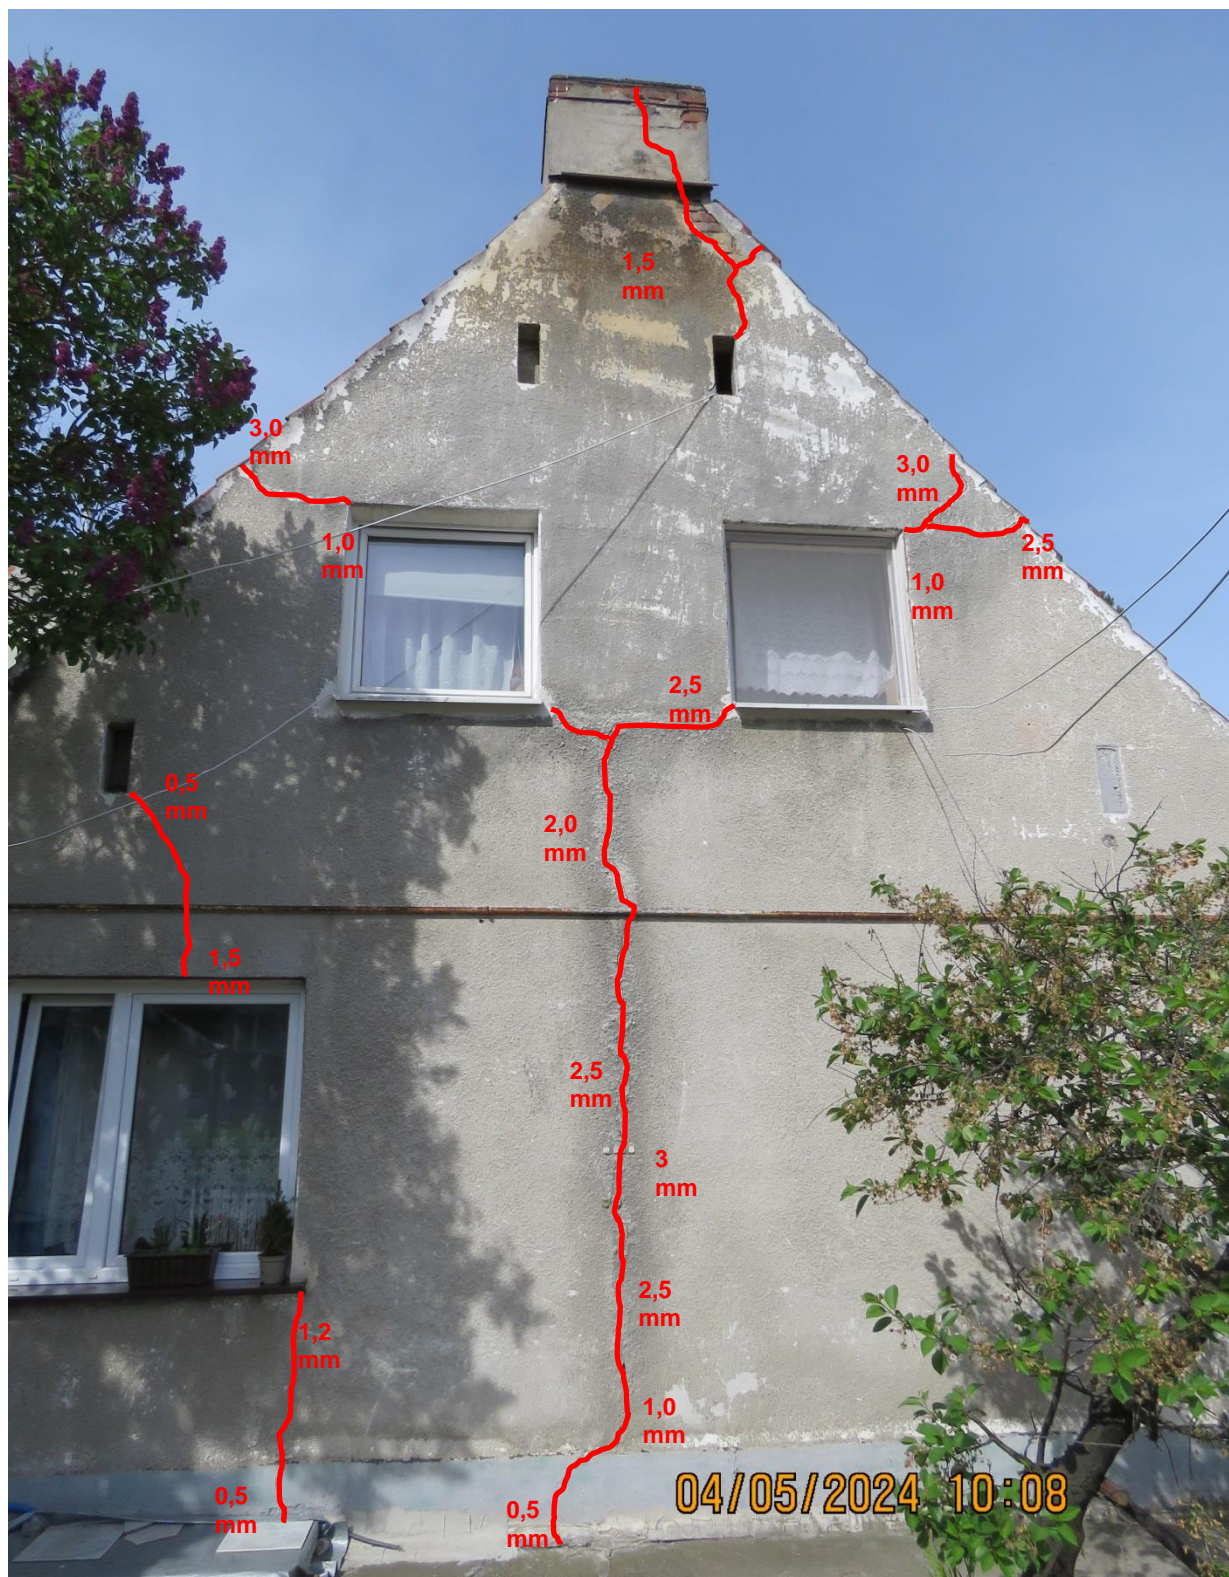
Pęknięcia komina, wykruszenia tynku, pęknięcia ściany po bokach okien poddasza. Szerokości rozwarcia od 3mm , do 1,0mm. Pomiędzy oknami poddasz poziome pęknięcie przechodzi w środku ściany w pionowe, aż do fundamentu. Szerokość rozwarcia od 3mm u góry , do 0,5 przy fundamencie.

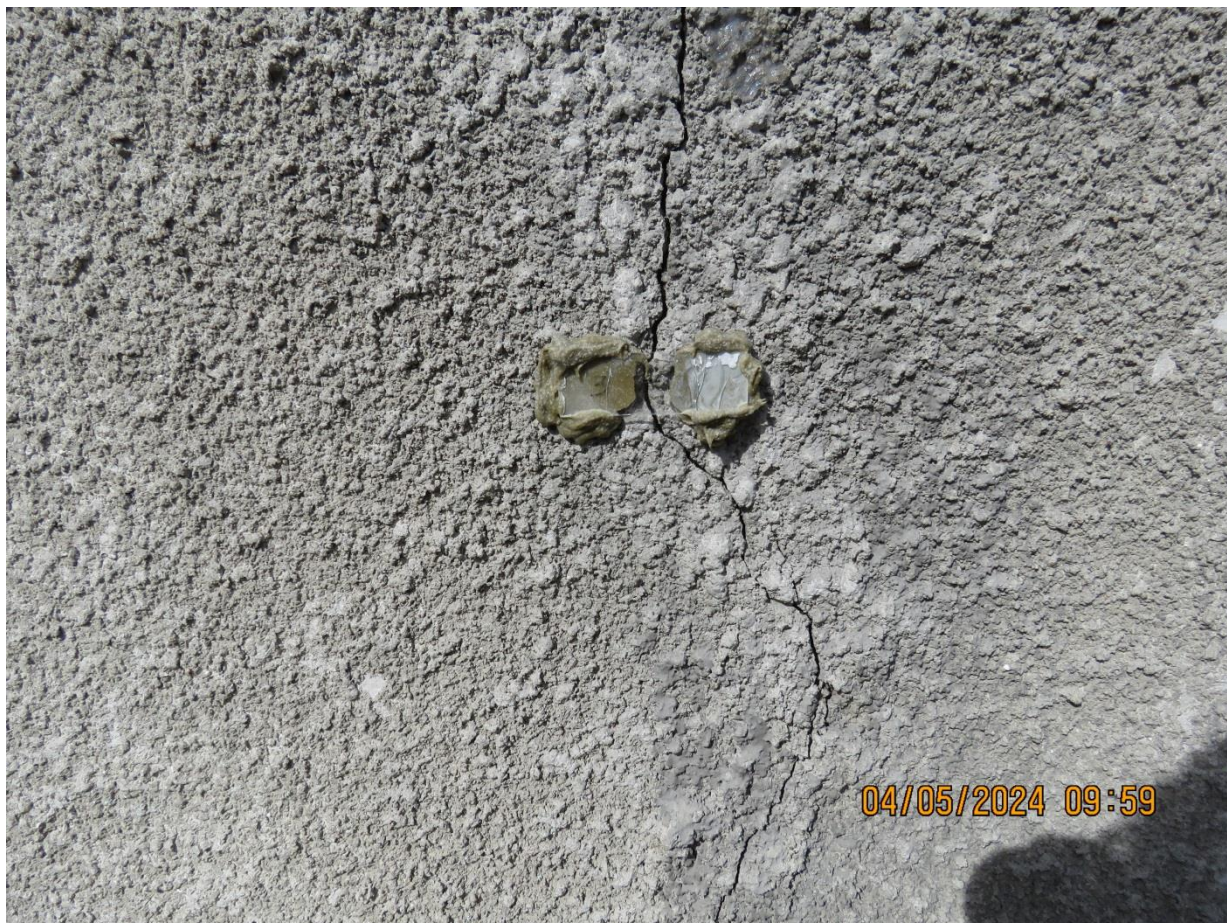
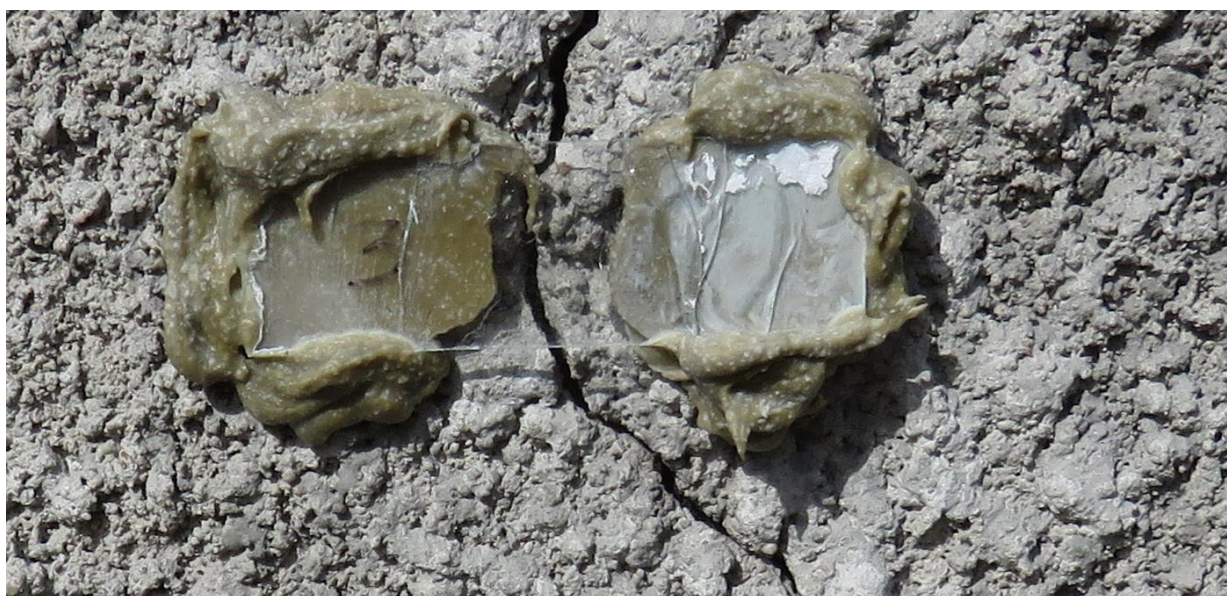
Pęknięta również w tym miejscu jest betonowa opaska chodnikowa.

W miejscu środkowego pęknięcia ściany, plomba szklana założona 13.09.2023 roku, nr 3, jest pęknięta .

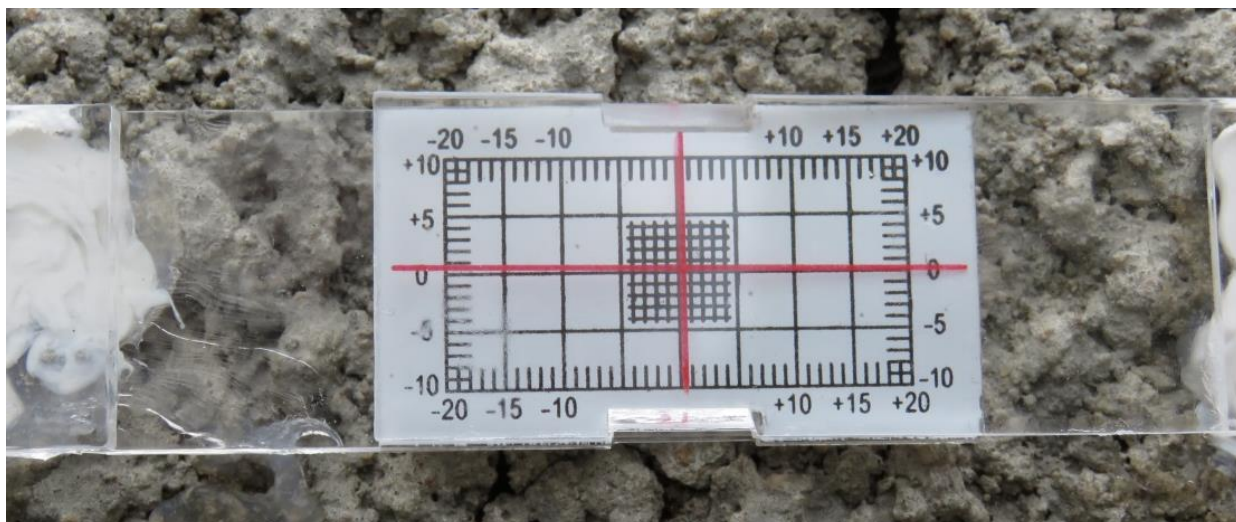
Płytkę pomiarową z podziałką milimetrową do kontroli odkształceń ściany z założoną 24.06.2023, wykazuje odchylenia względem stanu z 24.06.2023 , 13.09.2023 i obecnie.

Pierwotne położenie płytki kontrolnej do pomiaru rys w dniu założenie 24.06.2023.

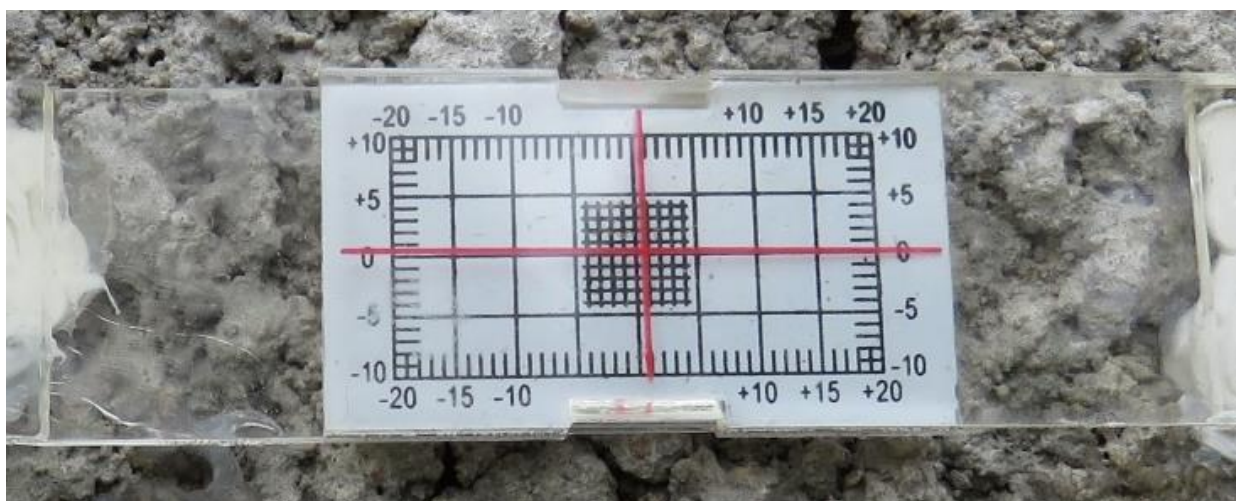
Położenie płytki kontrolnej do pomiaru rys w dniu 13.09.2023.

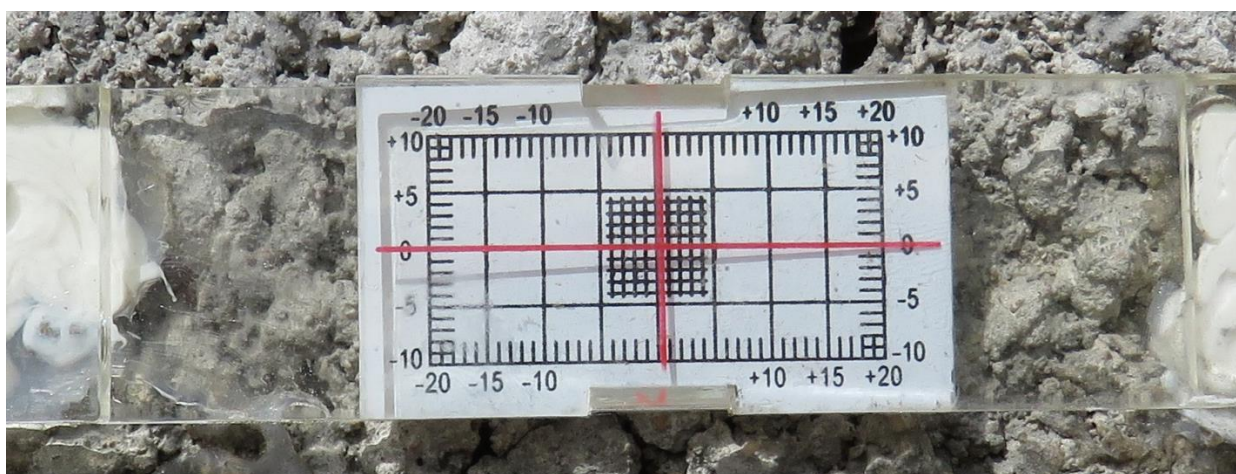
Położenie płytki kontrolnej do pomiaru rys w dniu 4.05.2024.

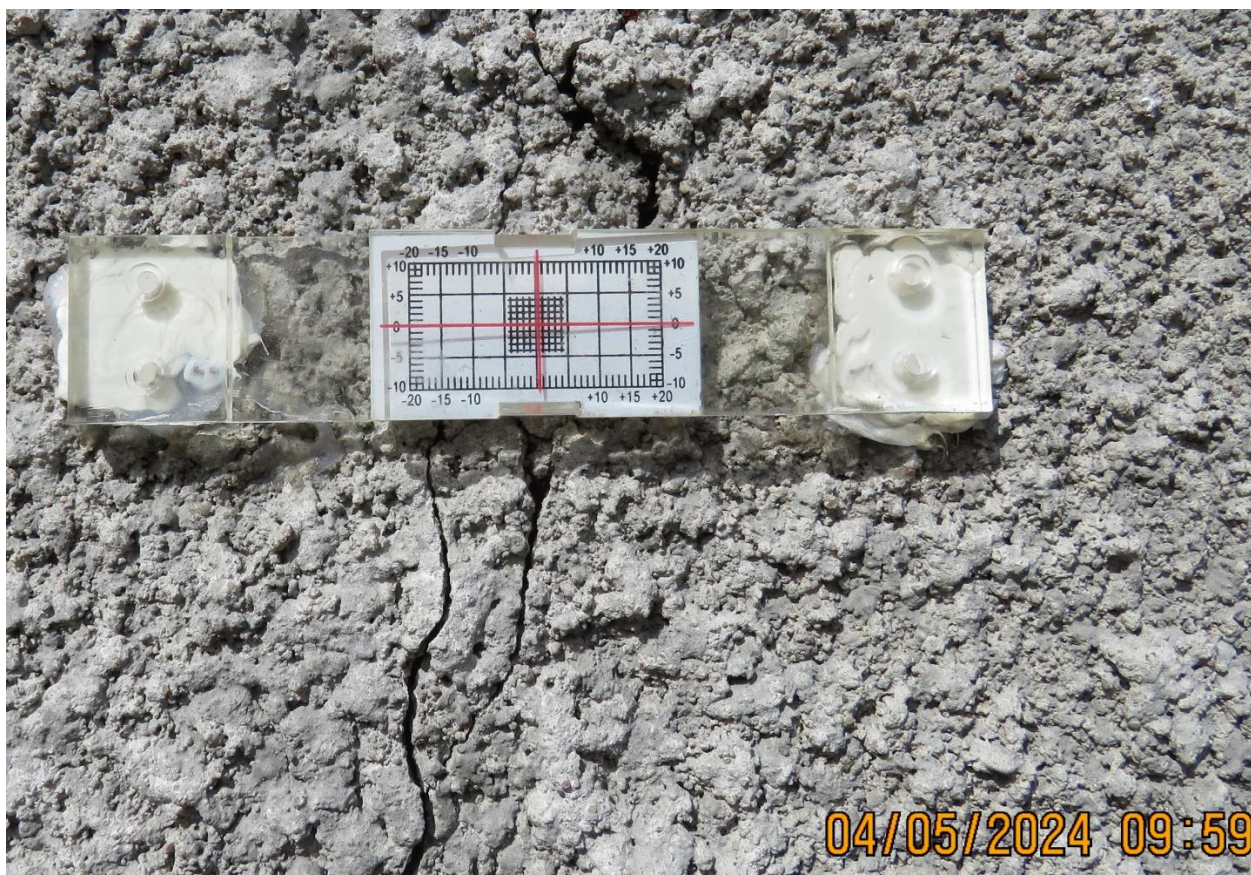
Stwierdzono pionowe pęknięcie na styku budynku głównego i parterowej przybudówki, szerokie u góry, zanikające na dole.

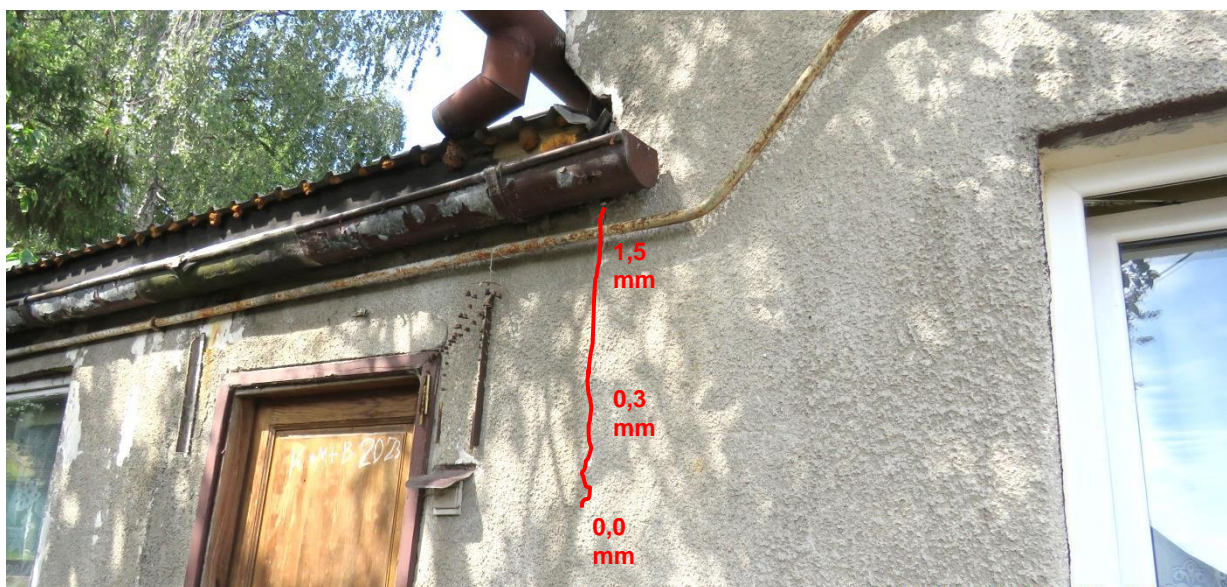
Stwierdzono poziome pęknięcie, w linii oparcia dachu na ścianie przybudówki, poniżej rynny, od 1,0mm do 0,2mm.

Zakończenie rury spustowej z dachu przybudówki i budynku głównego następuje bezpośrednio przy ścianie przybudówki, powodując zawilgocenie cokołu ściany.

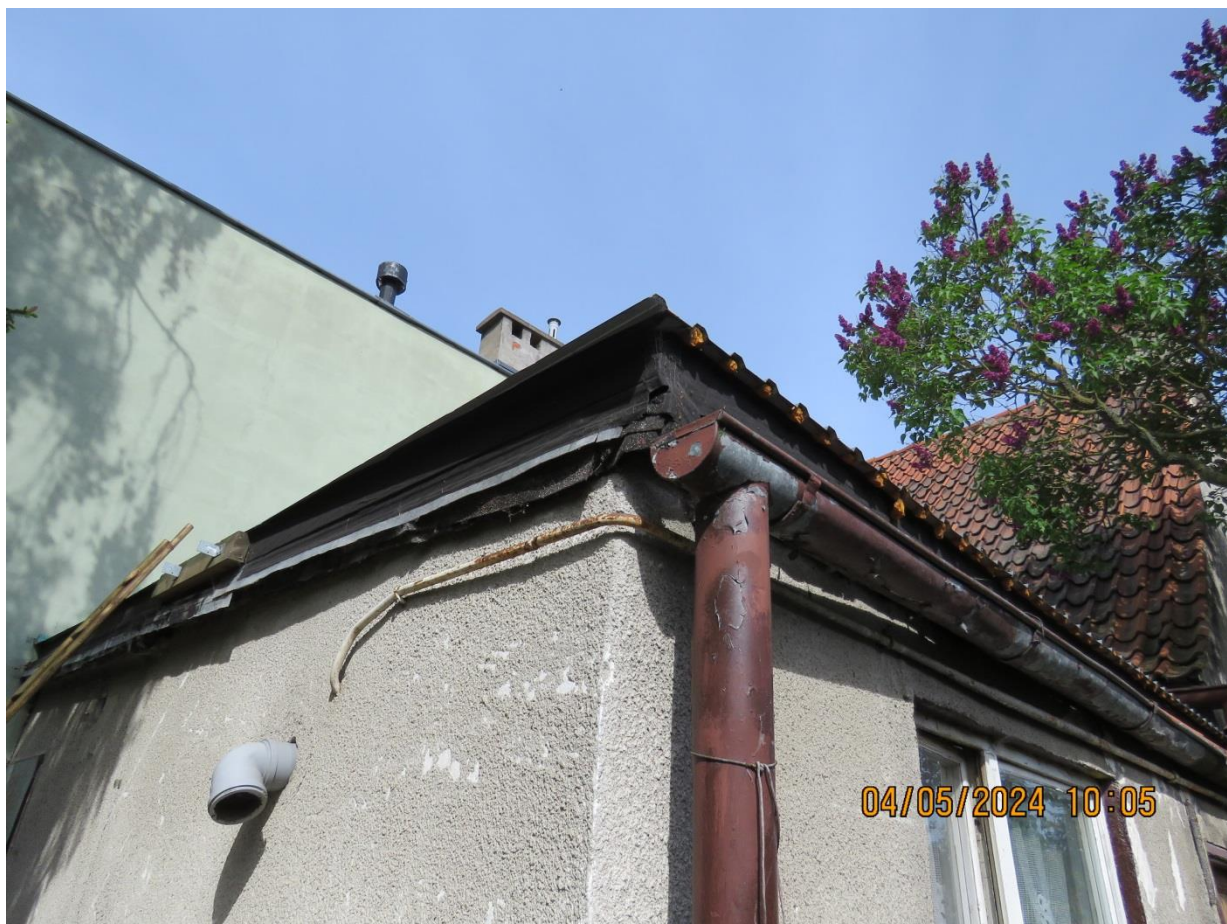
Pęknięcia zanikające górnej części ściany przybudówki w miejscu oparcia dachu. Szerokość rozwarcia od 0,3 do 1mm.

Drewniane elementy opierzenia i konstrukcji dachu przybudówki, są porażone biologicznie, widać ślady żerowania owadów.

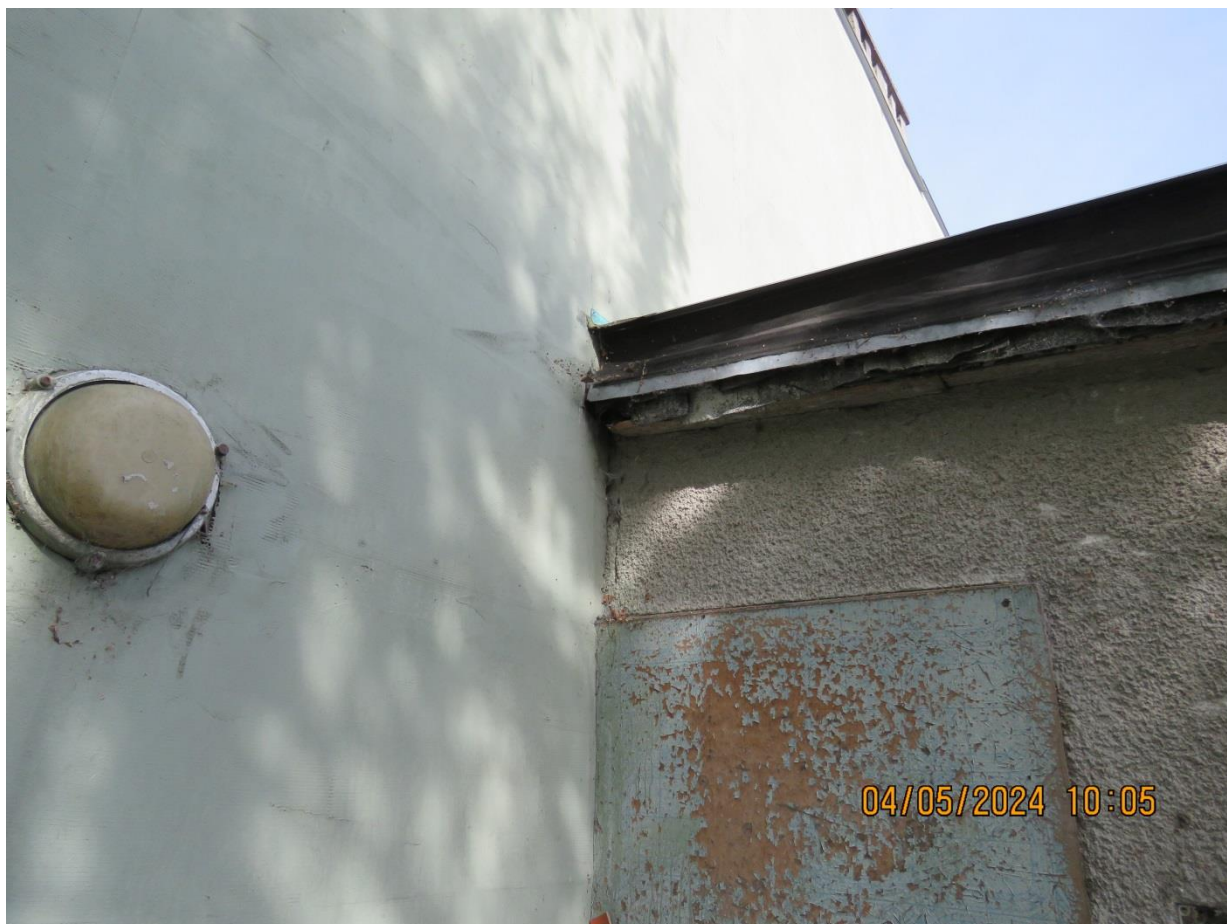
W połowie ściany (dobudówki) widoczna jest pionowa rysa na całej wysokości ściany, szerokości rozwarcia 0,3-0,8mm

W miejscu tym założono 24.06.2023 r. szklana plombę, nr 2 która nie jest uszkodzona.

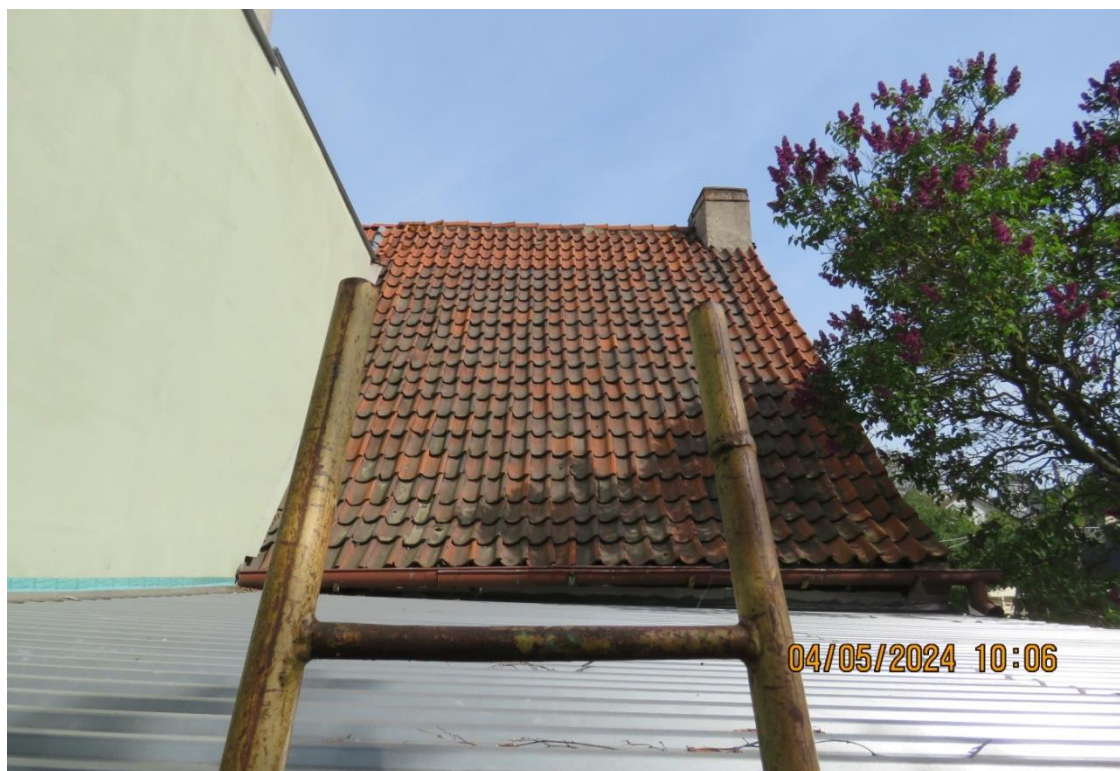
Stwierdzono pęknięcie komina, wykruszenia tynku i brakuje obróbek blacharskich komina.

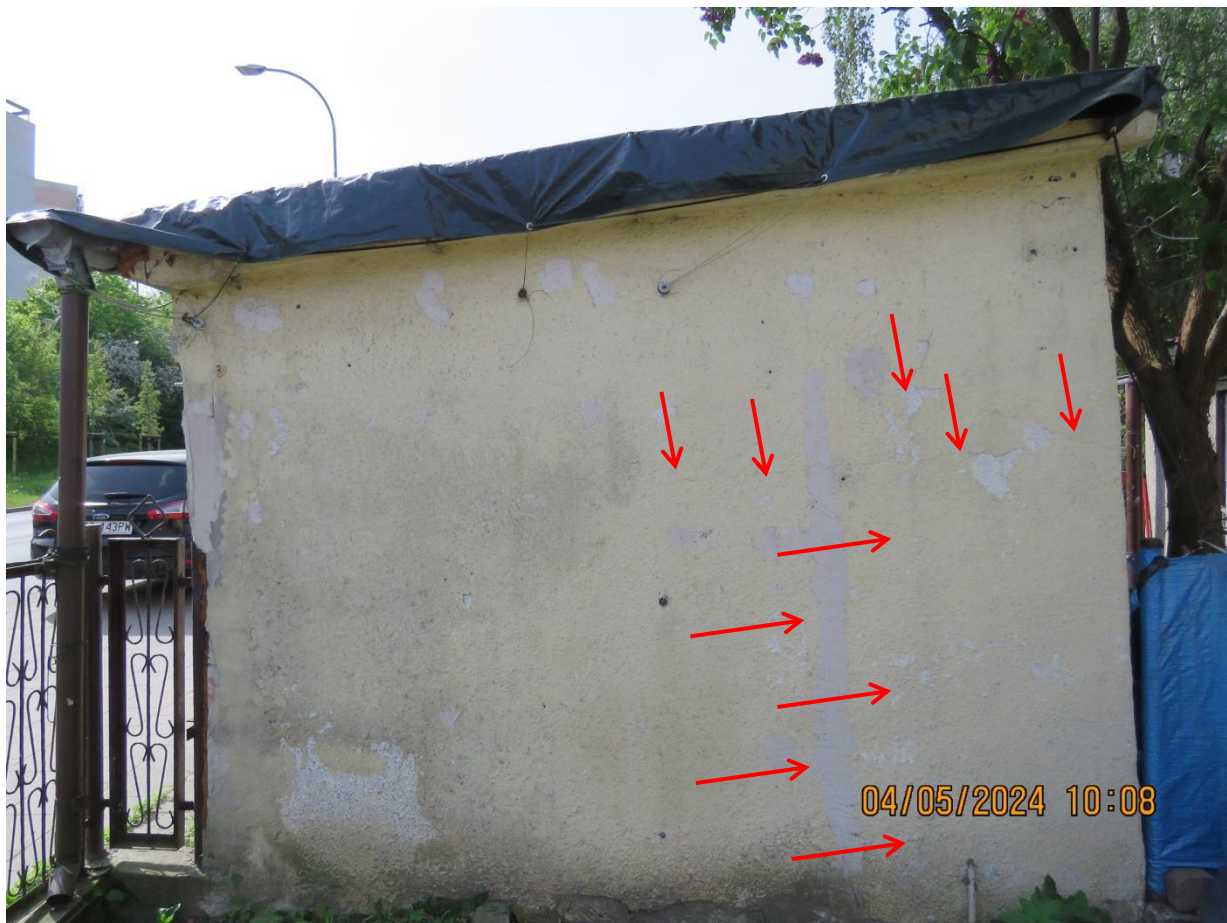
Nie udostępniono wnętrza do oględzin, a elewacje od zewnątrz, są częściowo zasłonięte brakiem dostępu. Na zewnątrz, cały dach jest przykryty folią, co może wskazywać na przecieki i nieszczelności, lub stan awaryjny dachu.

Widoczne są ślady napraw, liczne drobne rysy 0,2-0,3mm poziome i pionowe na całej powierzchni ściany, oraz złuszczenia farby.

Pęknięcia i wykruszenia narożnika okapu dachu, ślady napraw pianką. Pęknięcia, wykruszenia i zawilgocenia całej ściany od strony ulicy. Dach i wnętrze nie były dostępne do oględzin, ale wystająca na zewnątrz część okapowa dachu wskazuje na korozję biologiczną drewna konstrukcji dachu, oraz spękania i wykruszenia okapu.

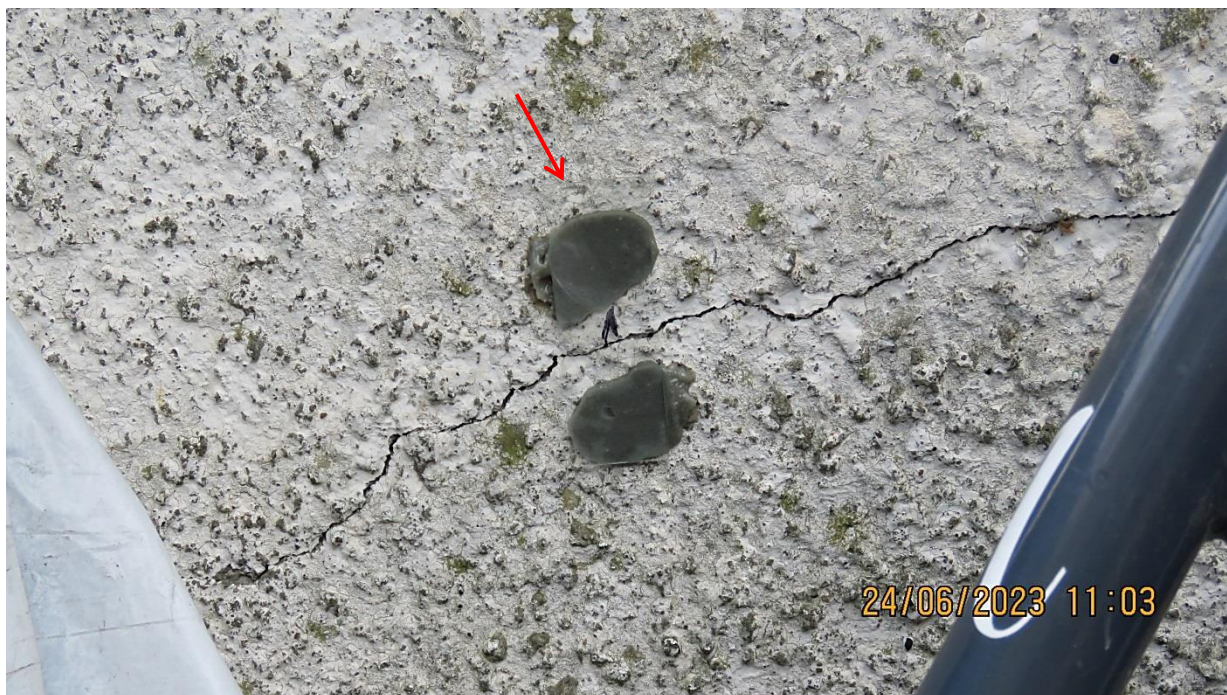
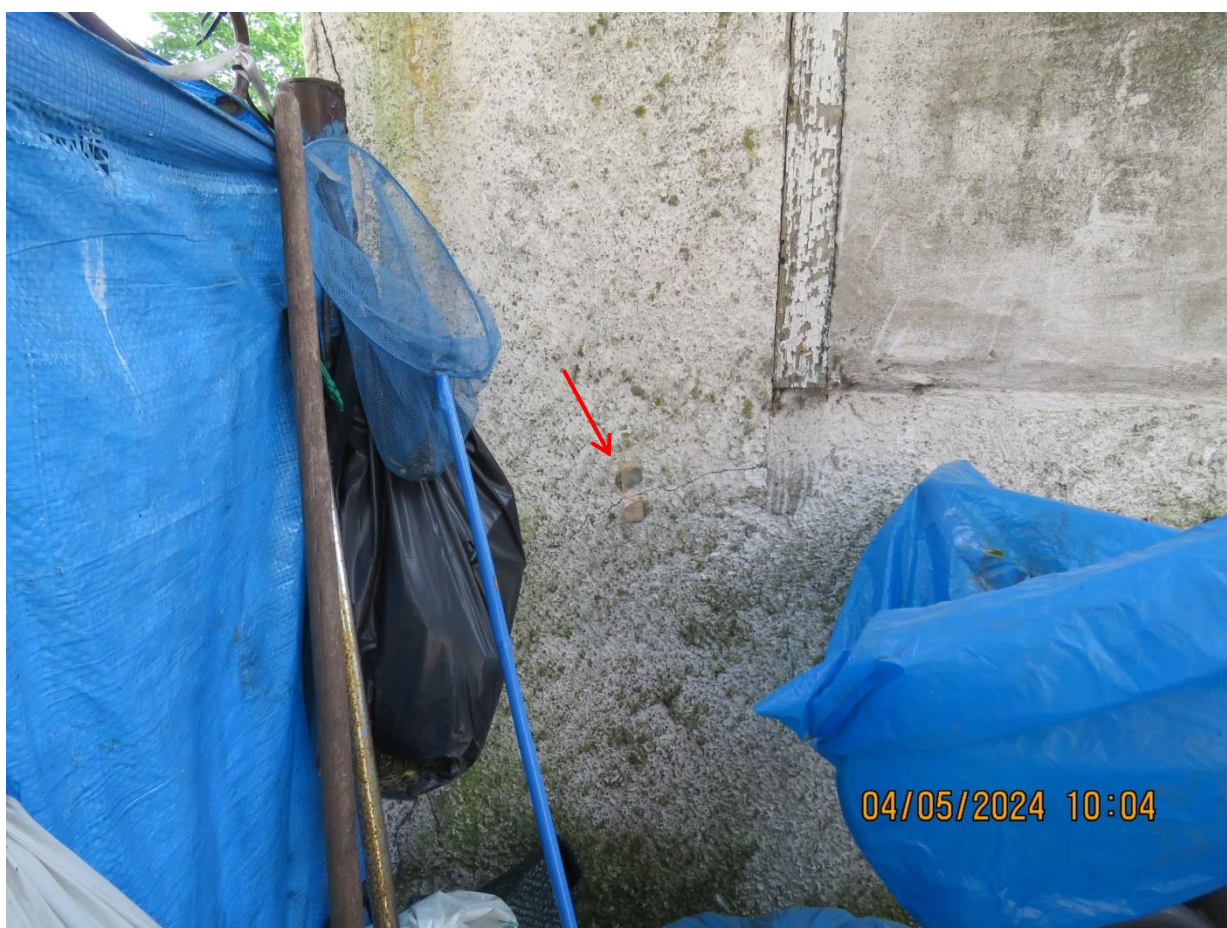
Pionowe pęknięcie w narożniku północno – zachodnim (1,5-0,5mm) oraz poziome pęknięcie od narożnika do zamurowanego otworu okiennego (1-0,5mm). Na ścianie od strony zachodniej założono plombę szklaną nr 1 na poziomym pęknięciu szerokości rozwarcia 1-0,5mm.

Widok północnej części elewacji zachodniej. Plomba nr1.

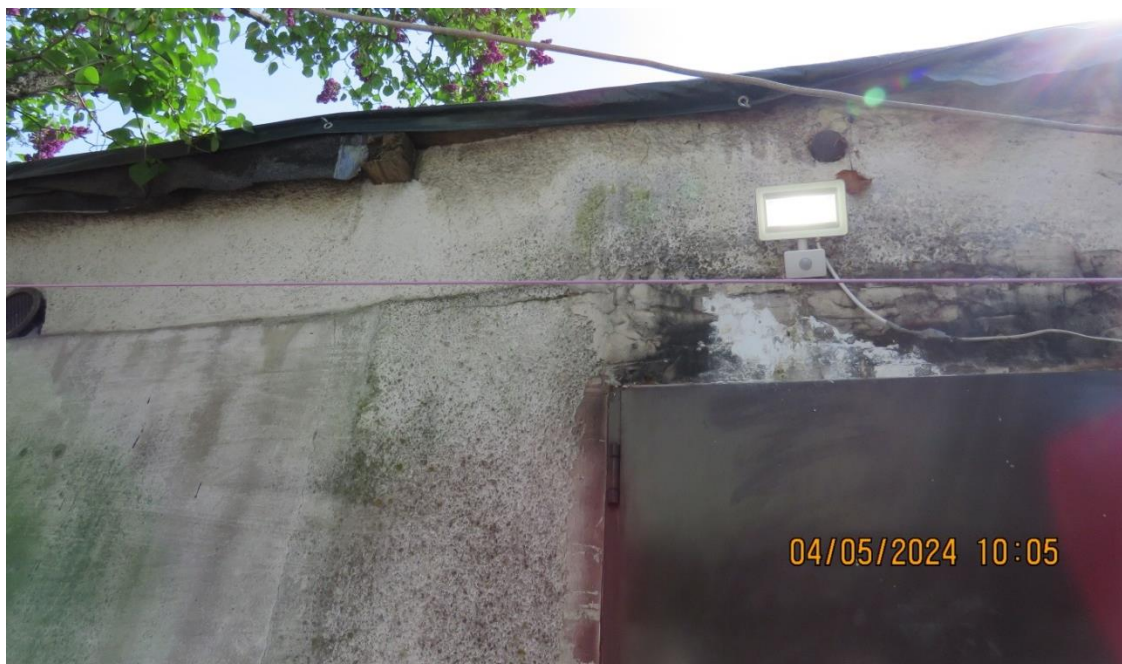
Widać spękania wokół zamurowanych otworów (0,3-0,5mm), w miejscu oparcia krokwi dachu i korodujące (korozja biologiczna) końcówki krokwi dachowych.

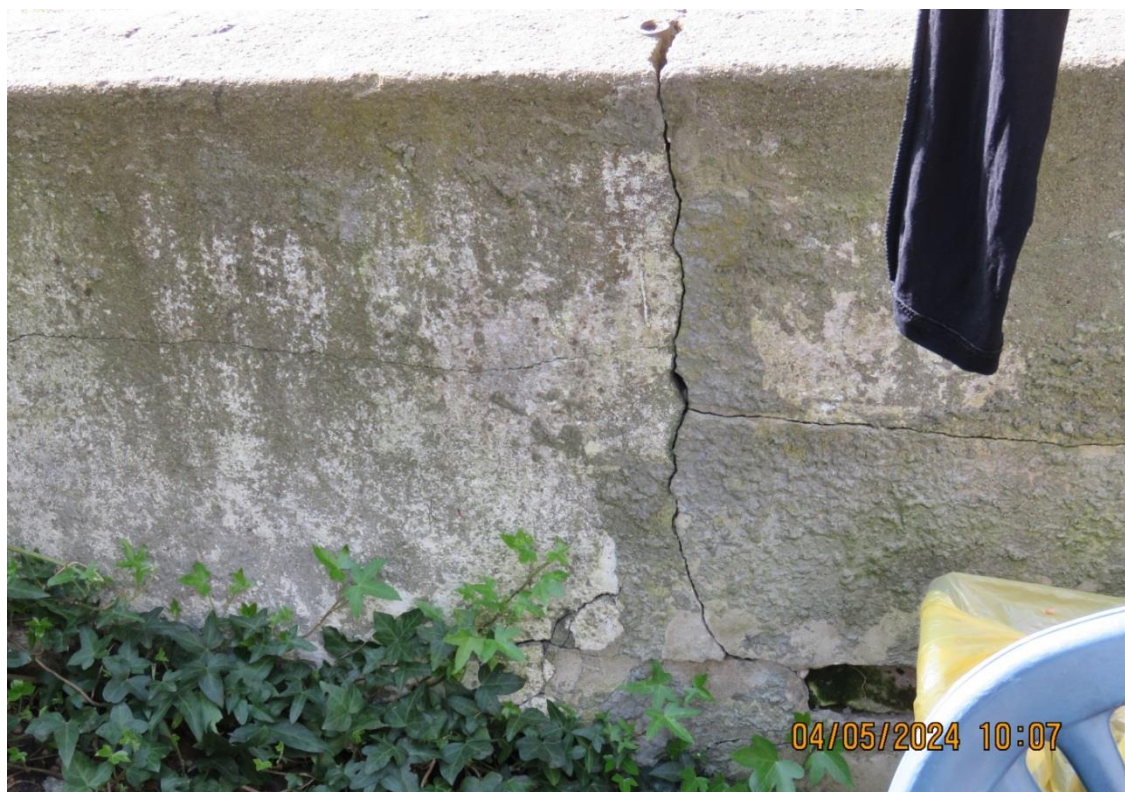
Dodatkowo stwierdzono spękania ceglanego murku oporowego na uskoku rzędnej terenu w ogrodzie posesji nr 77.

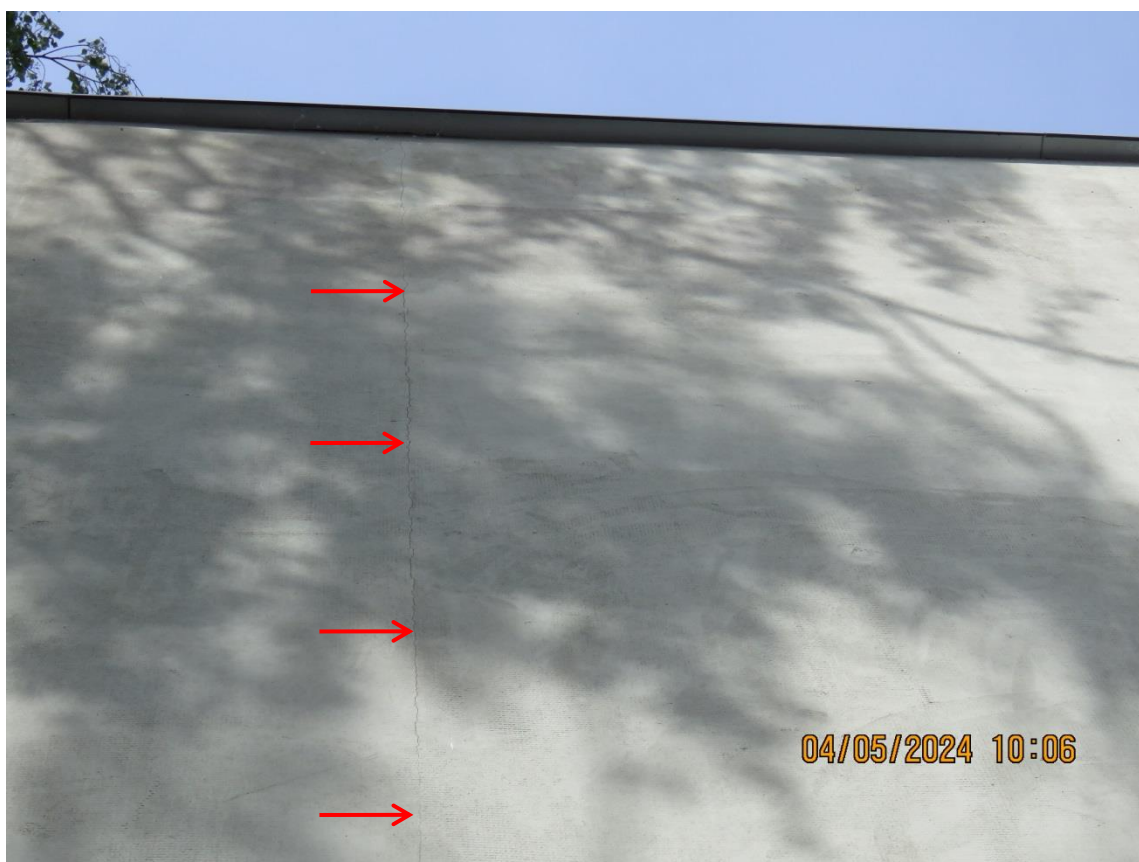
Stwierdzono pionową rysę na styku płyt styropianowych, na całej wysokości ściany 0,5-0,2mm. Względem 2023 roku nastąpiło nieznaczne powiększenie rozwarcia o 0,2mm.

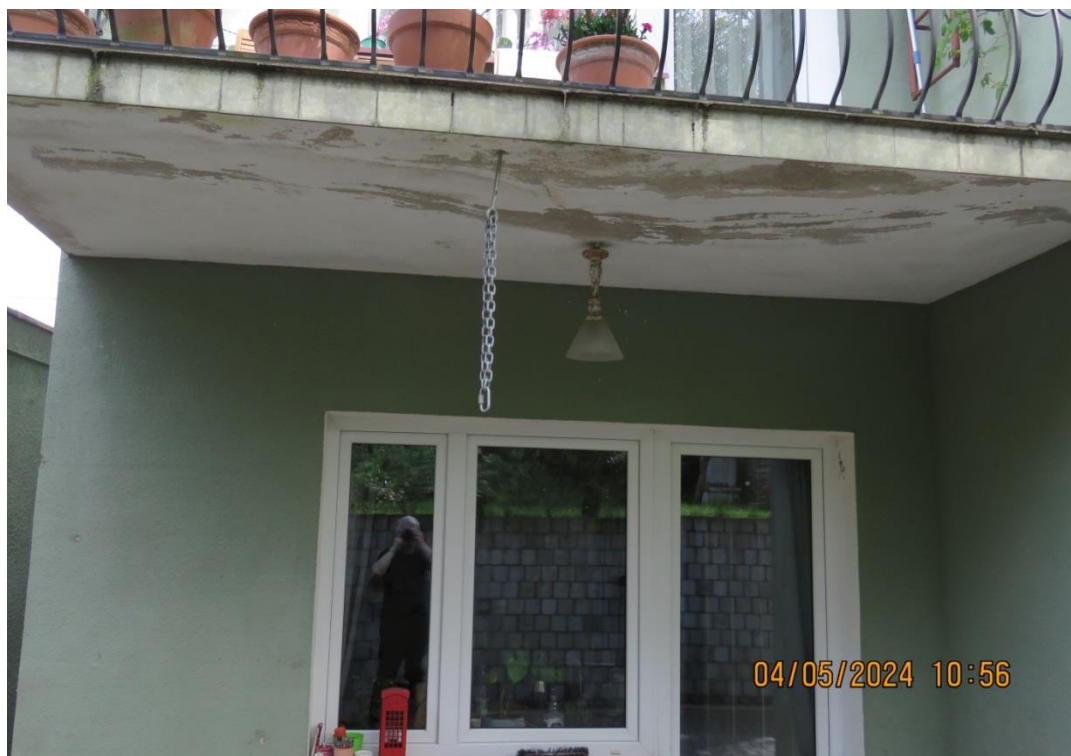
Na elewacji południowej stwierdzono zacieki i wykruszenia tynku pod balkonem 1 piętra w dobudowanej części.

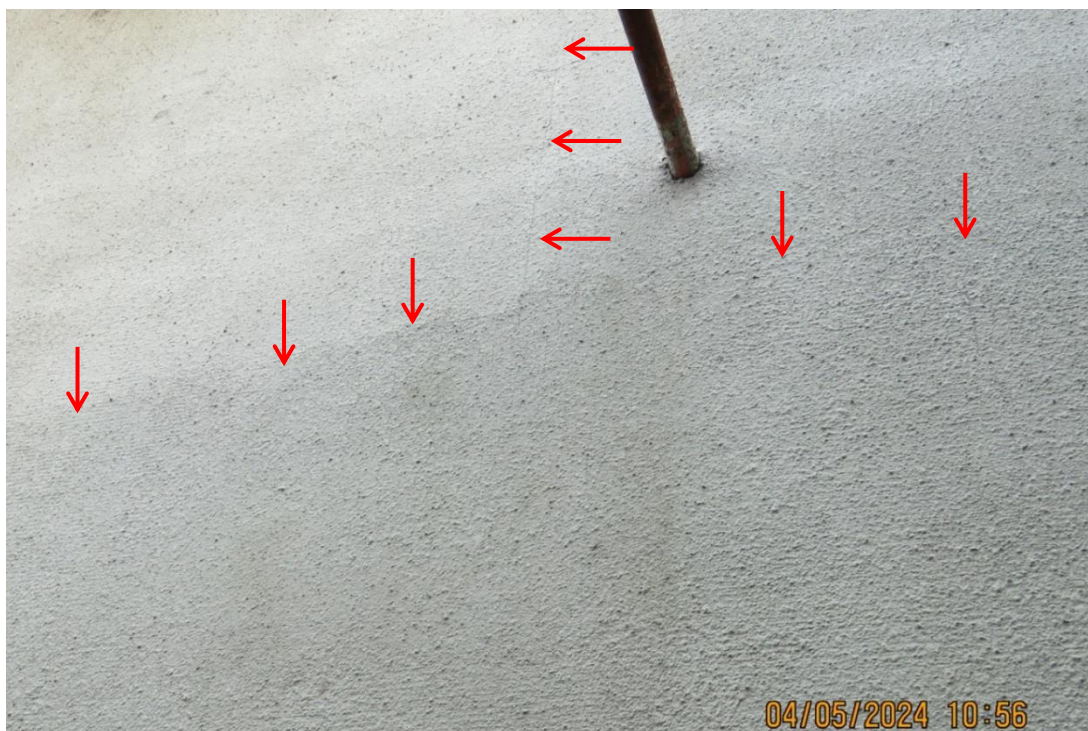
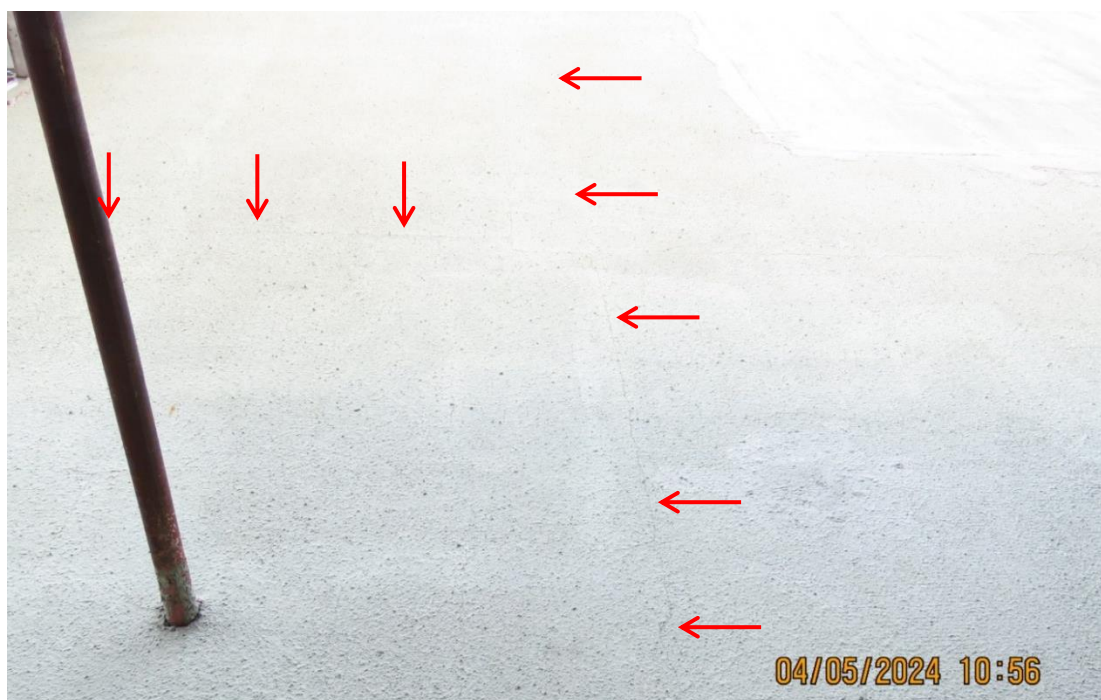
Na elewacji zachodniej, miejscu przelewy odwodnienia dachu stwierdzono drobne zanikające pęknięcia tynku (na styropianie).
