Obiekt : **DOM MIESZKALNY JEDNORODZINNY W
ZABUDOWIE BLIŹNIACZEJ**

Adres obiektu : Gdańsk
ul. Beethovena 77 i 79

Temat opracowania : **“ OCENA STANU TECHNICZNEGO
BUDYNKU”**

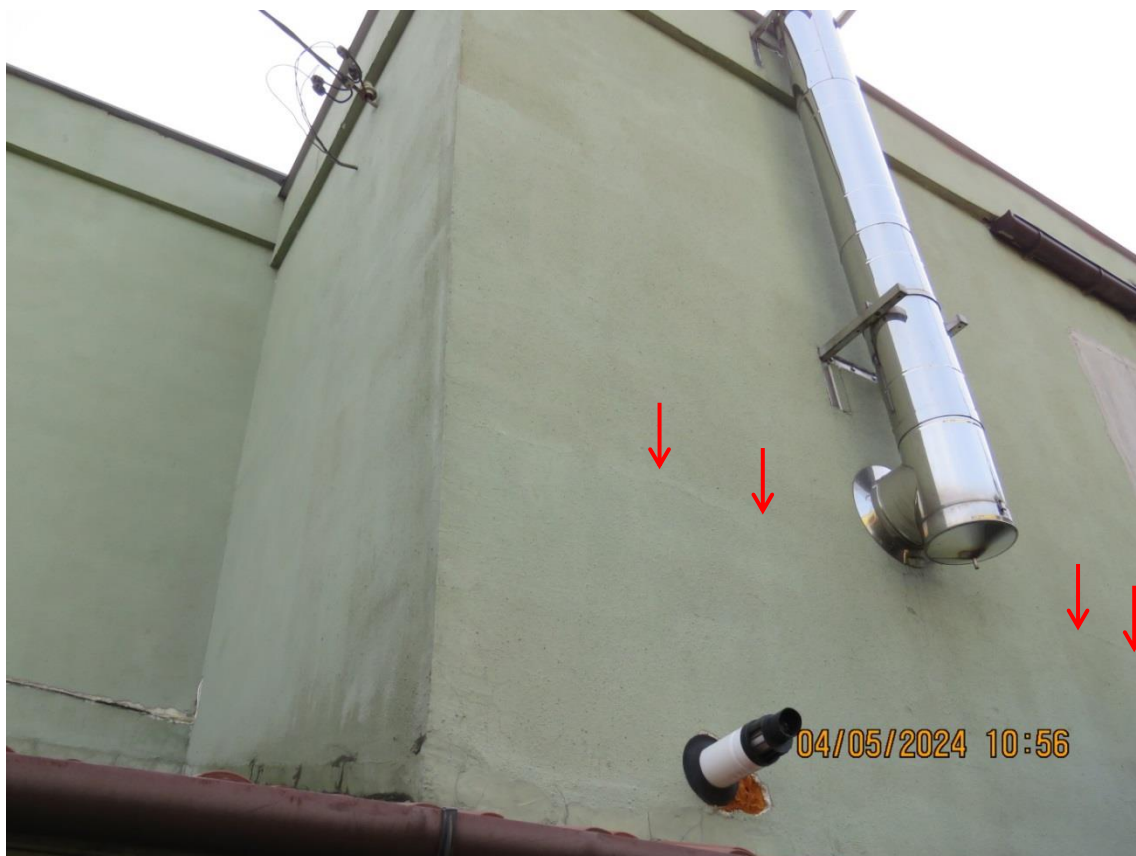
W miejscu podłączenia komina na elewacji zachodniej, stwierdzono poziomą rysę (0,2mm) zanikającą przy zamurowanym oknie (fragment elewacji bez tynku), na styku płyt styropianowych. Po obrysie zlikwidowanego okna jest drobna rysa (0,1-0,2mm)

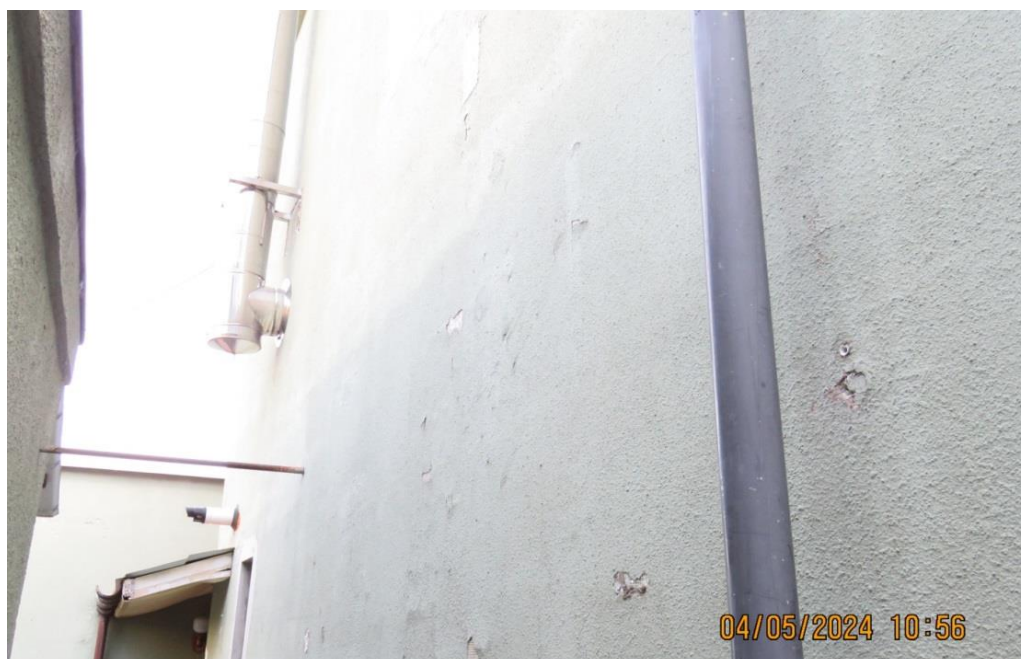
Poniżej zamurowanego okna stwierdzono „odparzenie” tynku elewacji od styropianu, drobne ubytki i odpryski tynku.

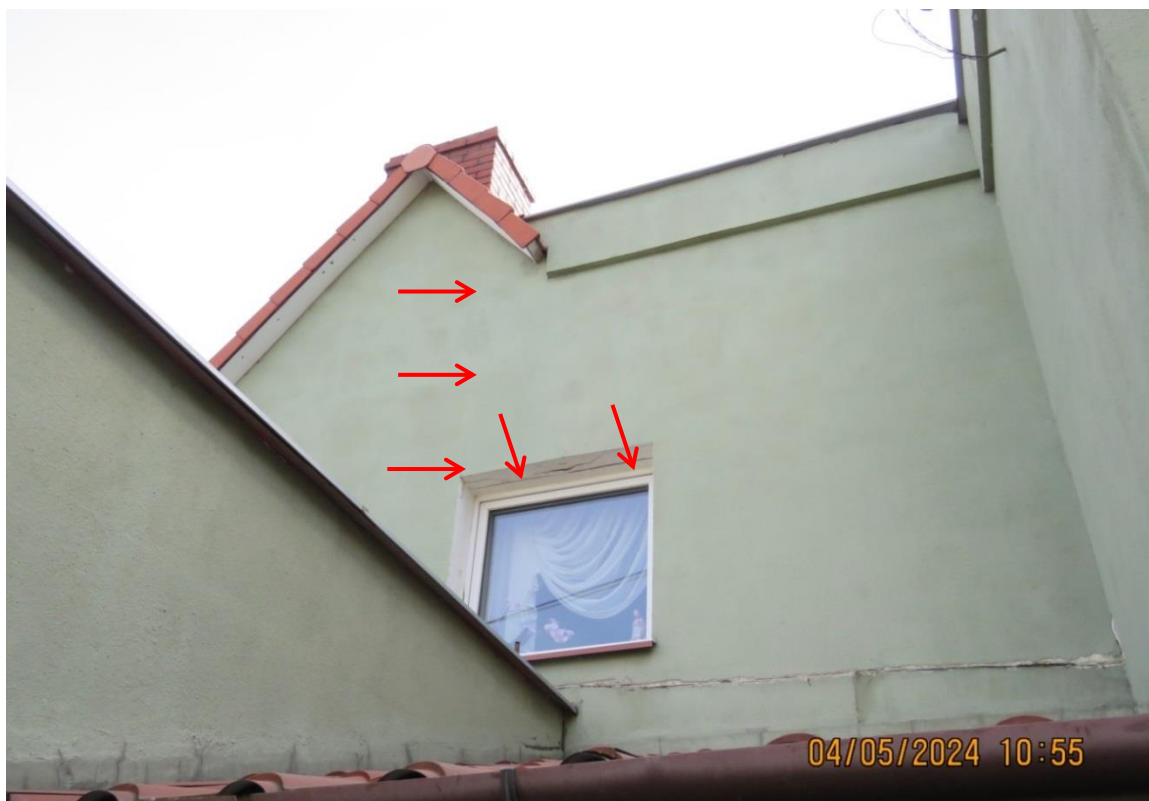
Stwierdzono uszkodzenia nadproża okna piętra i rysę na styku styropianu obok okna.

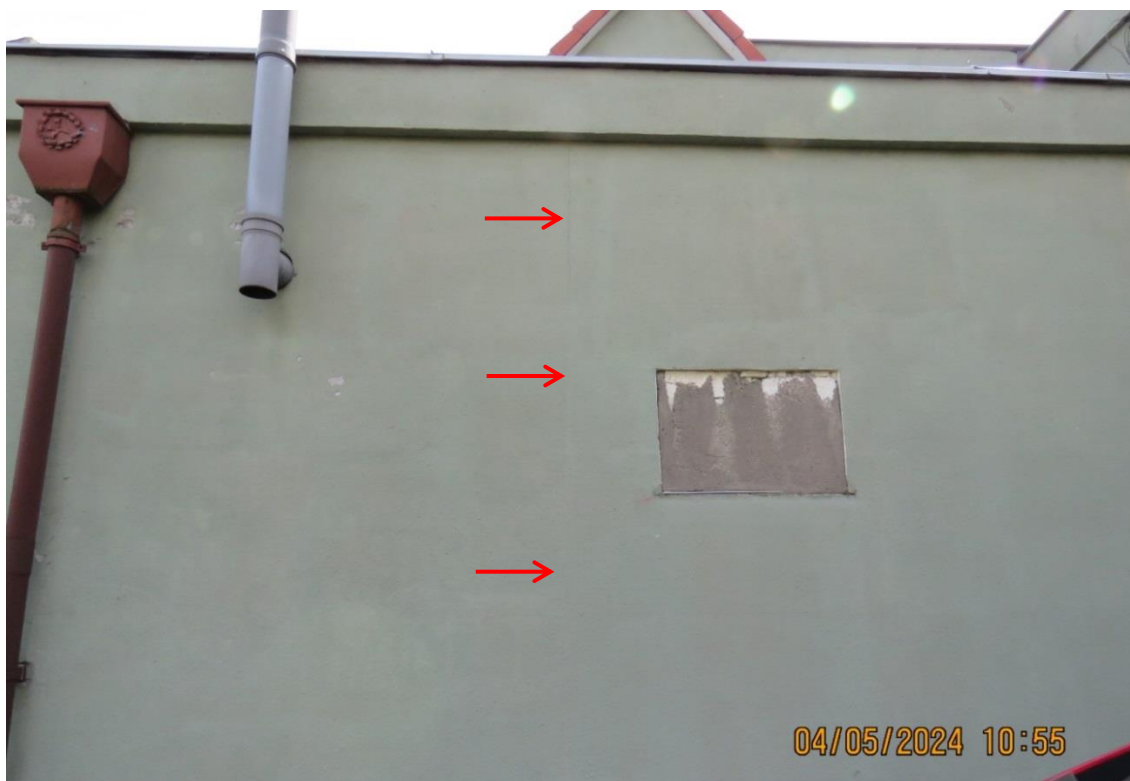
Na elewacji zachodniej starej części i dobudowanej, widać 3 pionowe rysy elewacji (0,4-0,2mm), prawdopodobnie na styku płyt styropianowych.

Pionowa rysa elewacji południowej w części parterowej dobudówki (0,3-0,1-0,2mm).

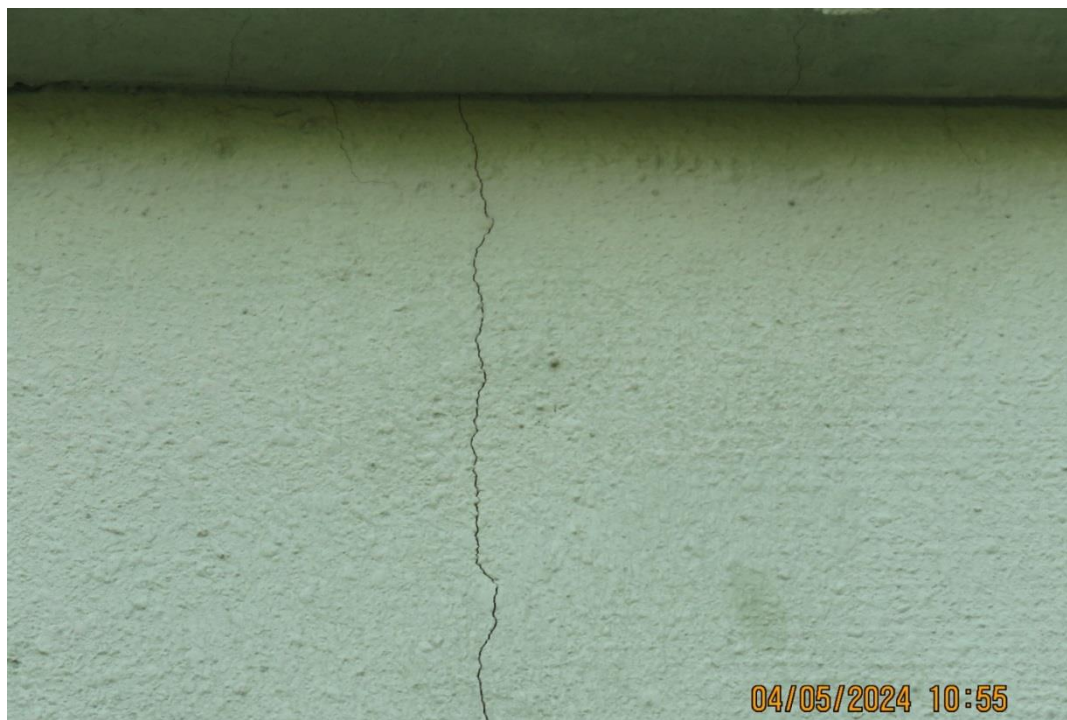
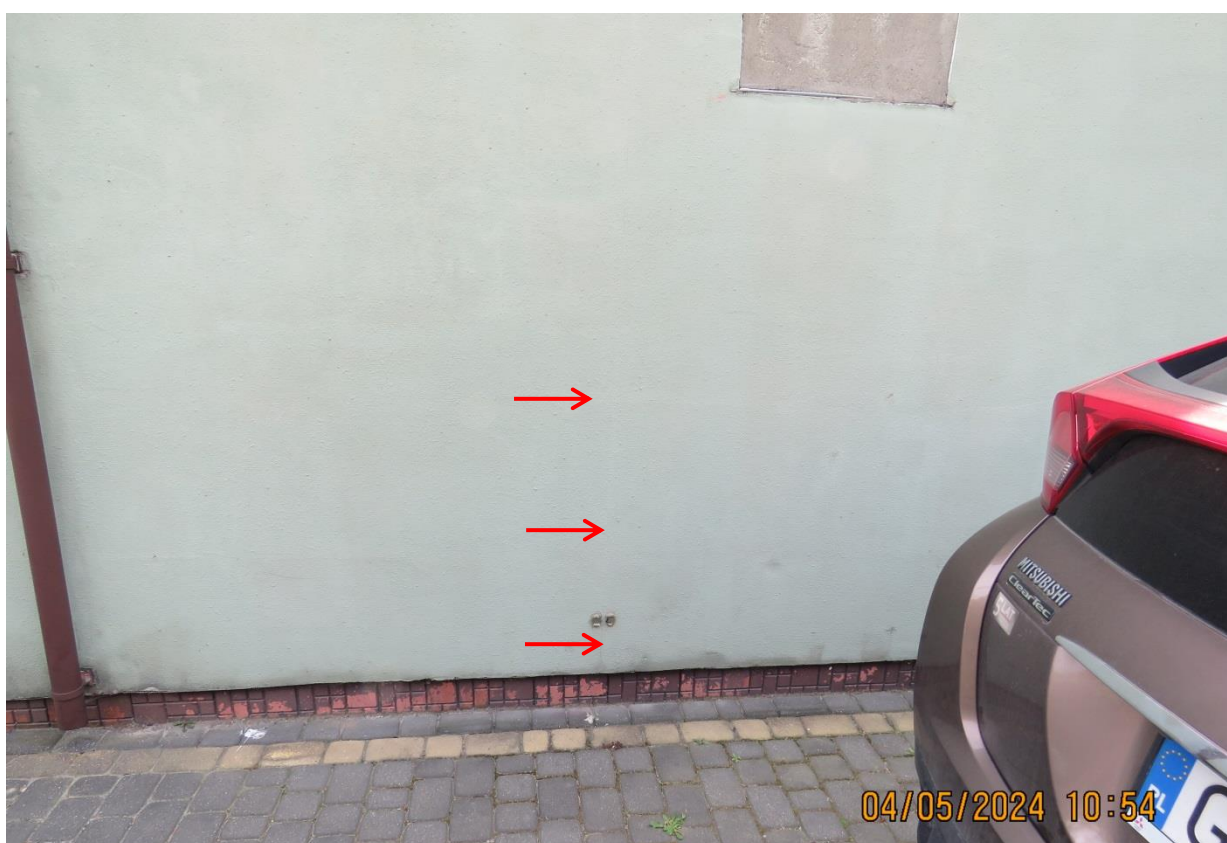
Na elewacji zachodniej starej części, widać przy gruncie pionową rysę rozszerzającą się ku górze (0,3-0,5mm), na styku płyt styropianowych.

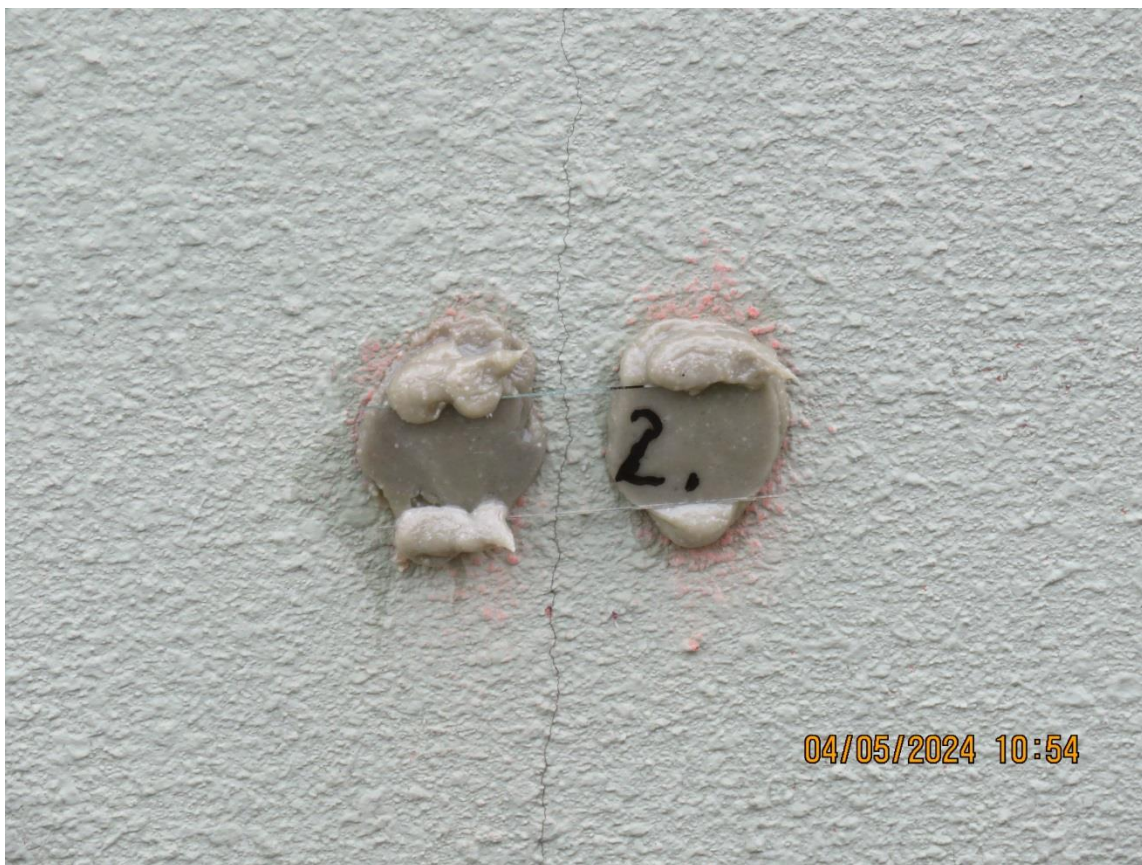
Założono płytkę kontrolną nr 2, stara płytkę z 2023 roku pękła.

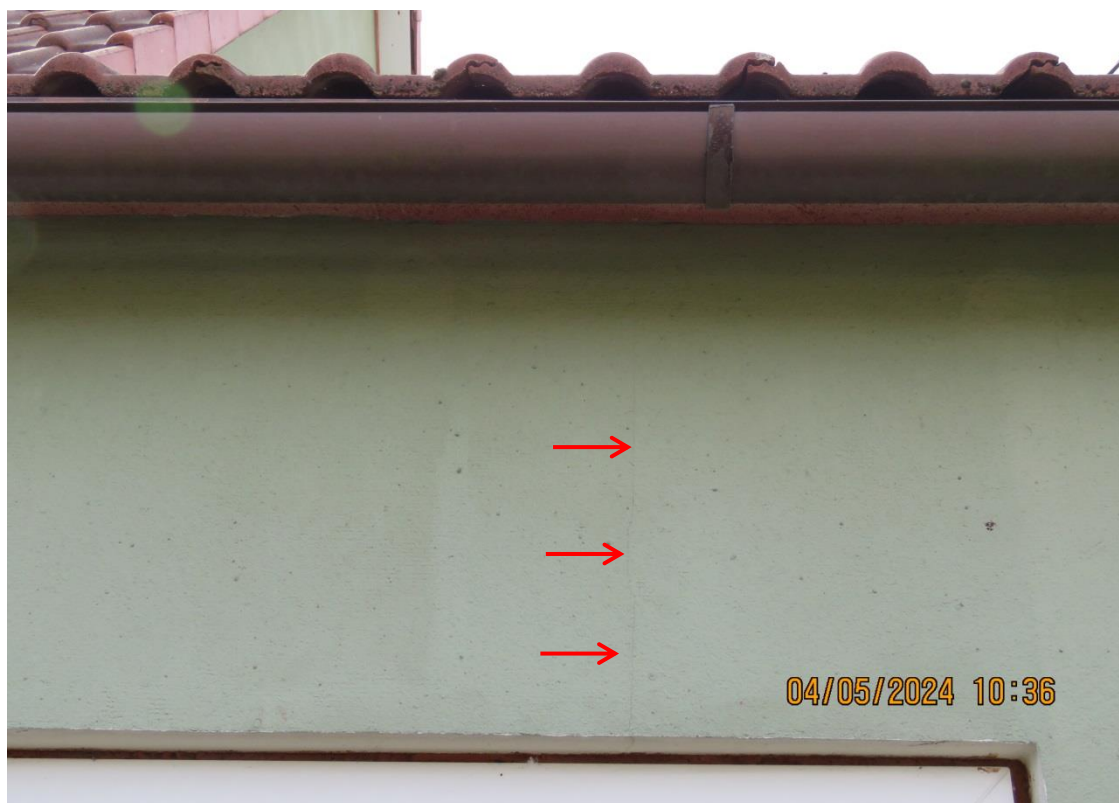
Na elewacji północnej, widoczna jest nad oknem pionowa rysa (0,5-0,3mm).

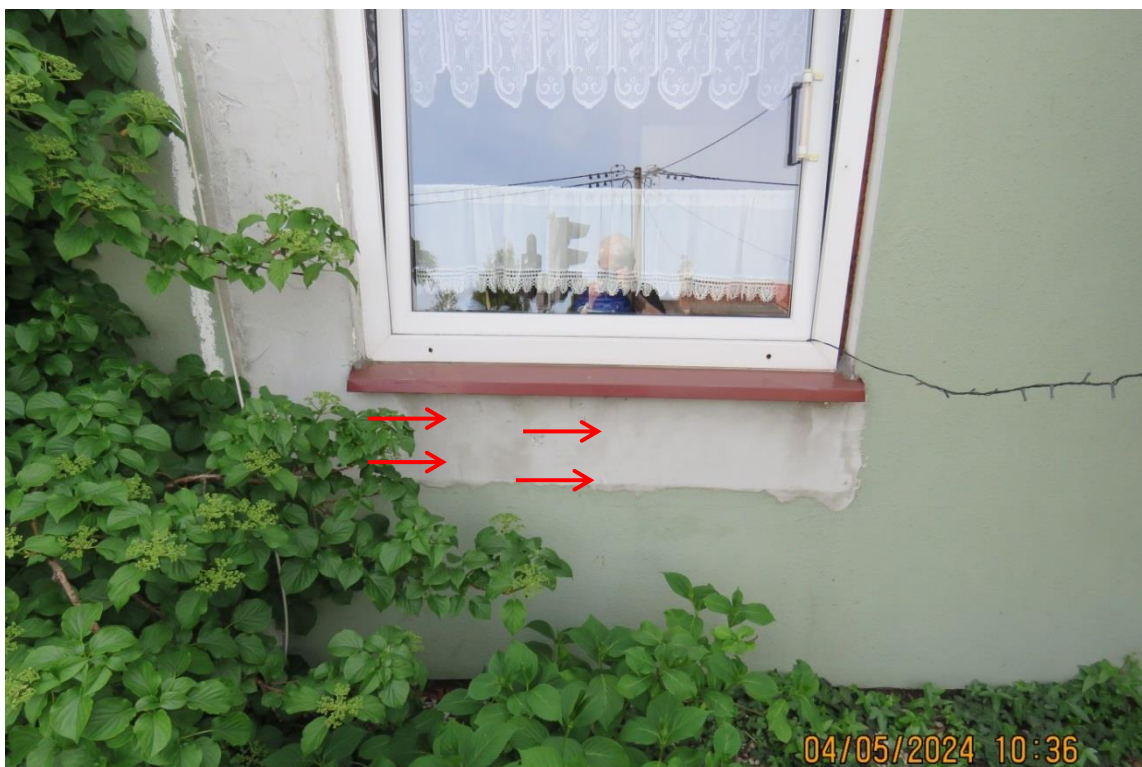
Pod oknem są 2 pionowe rysy zanikające (0,3mm-0,2mm).

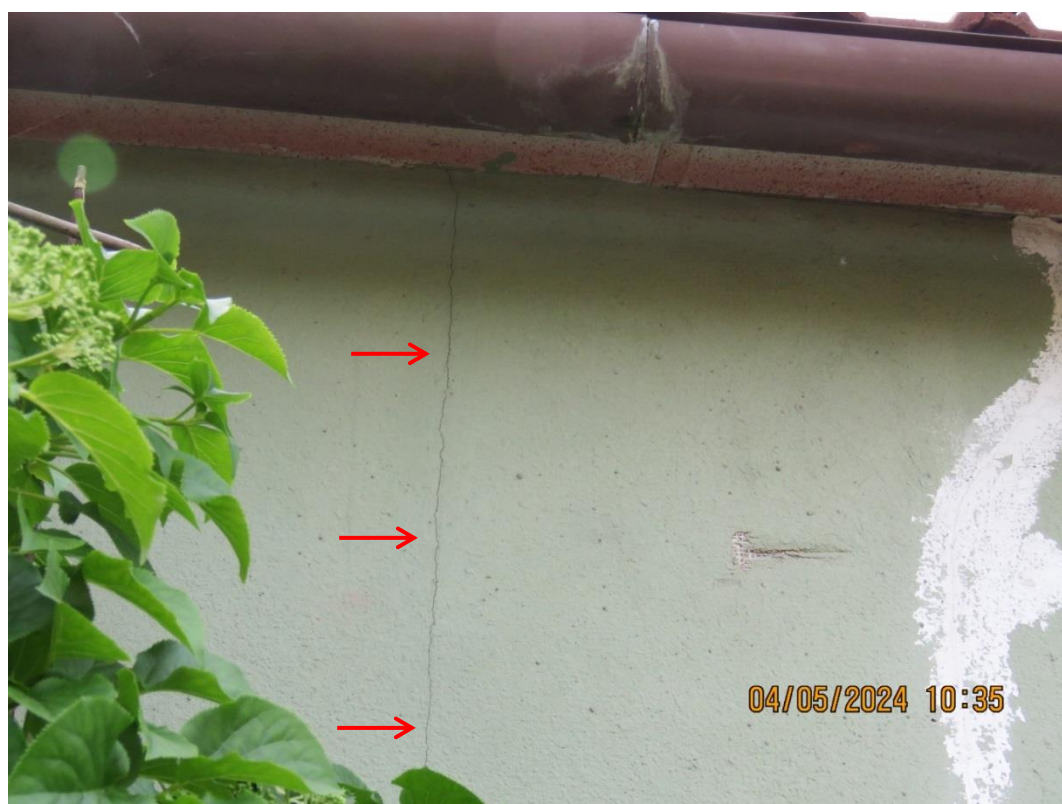
Obok okna jest ślad po naprawie pionowej rysy (0,5-0,3mm) i pionowa rysa elewacji 0,5-0,3mm.

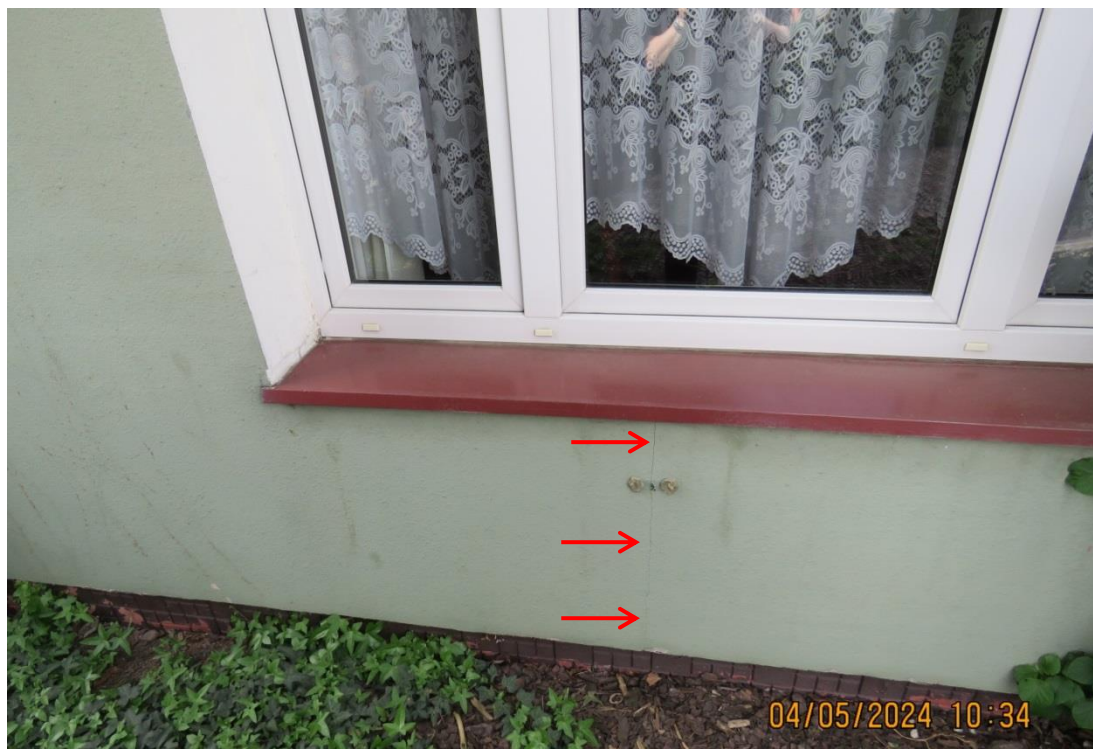
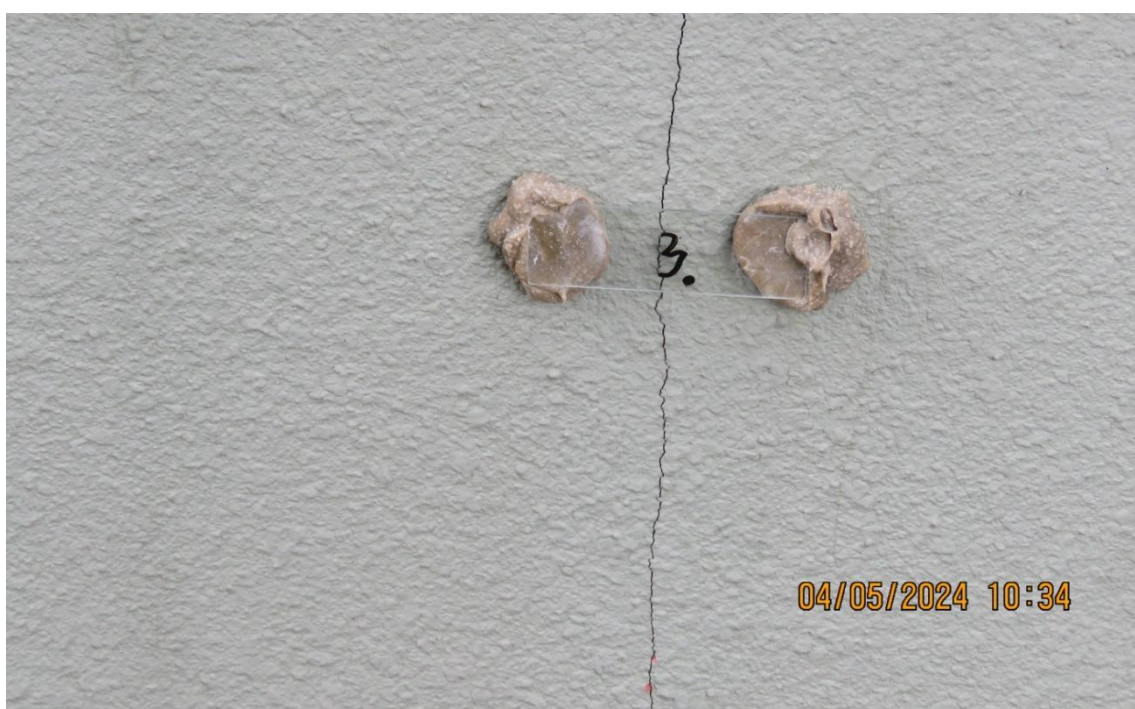
Pod drugim oknem i nad oknem, na elewacji północnej, również stwierdzono pionowe pęknięcie elewacji (0,8mm-0,3mm) na którym założono szklaną płytkę kontrolną nr 3.

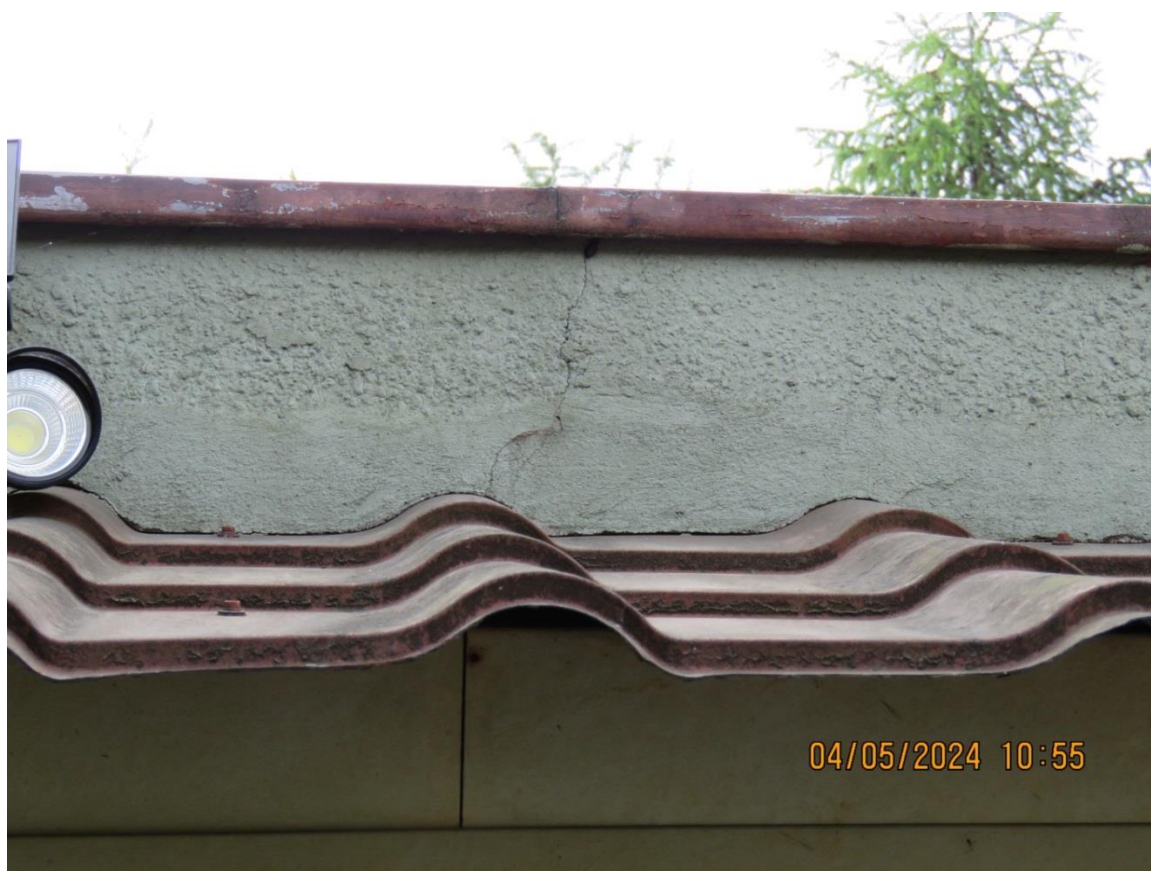
Pojawiło się pęknięcie ścianki attykowej powyżej nadproża drzwi garażu.

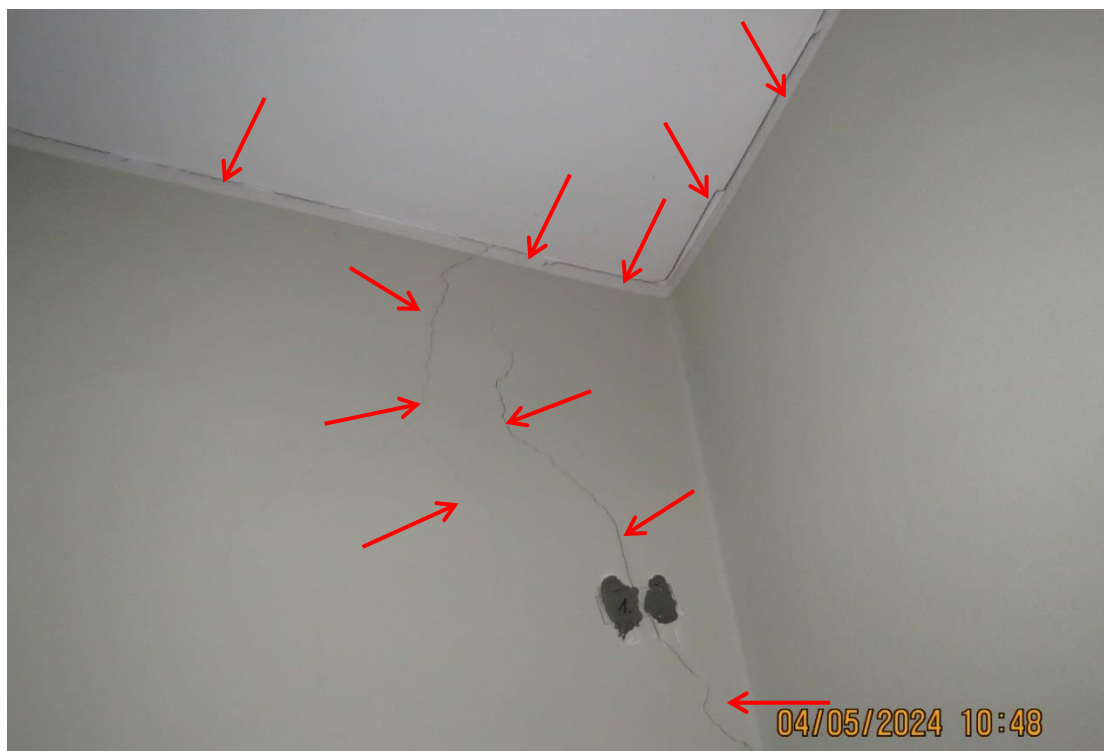
Pęknięcie na styku gipsowo-kartonowych płyt sufitowych (0,3-0,2mm). Pęknięcie po obrysie pokoju, pomiędzy sufitem i ścianami szerokości rozwarcia 0,3-0,2mm. Pęknięcie w rogu pokoju, przy suficie poziome i pionowe, szerokość rozwarcia od 1,2-0,5mm, na styku części 77 i 79, ściana zewnętrzna północna.

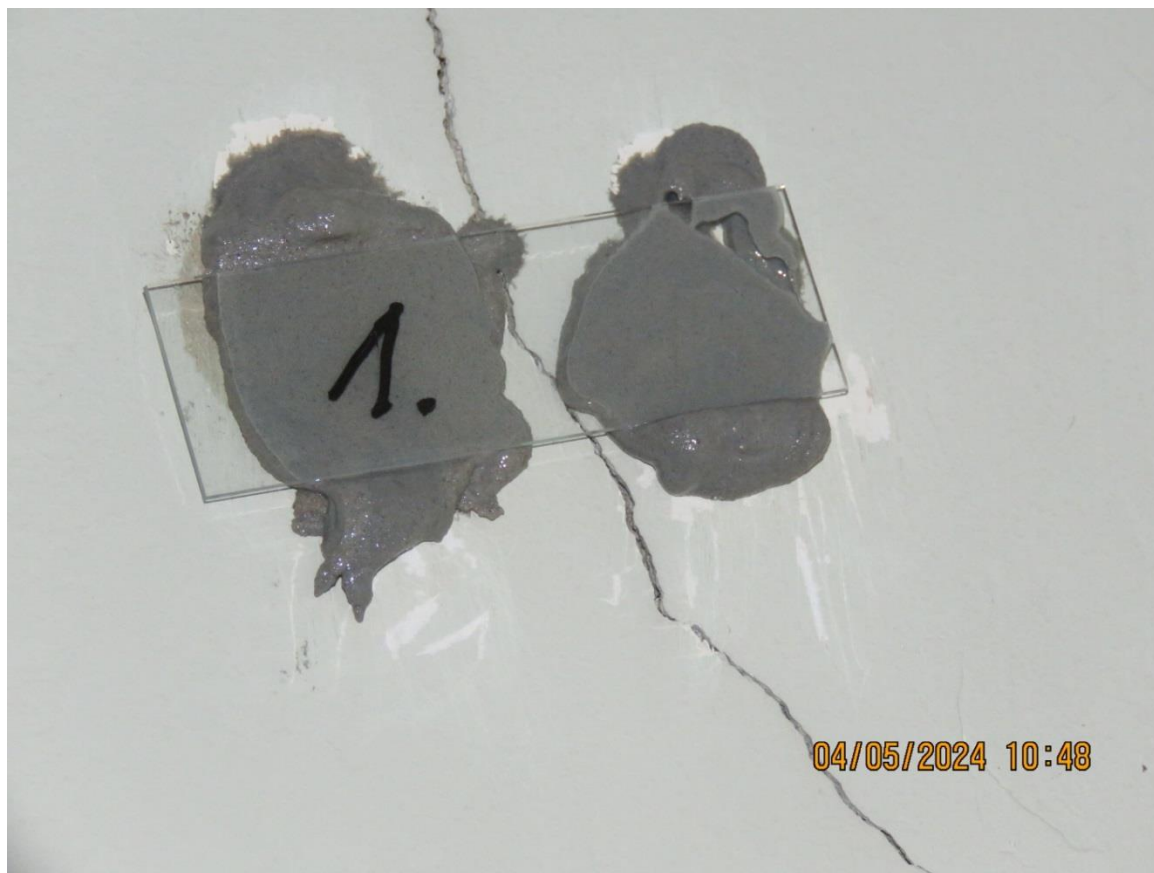
Założono tutaj szklana płytkę kontrolną nr1. Stara płytką z 2023 roku, odpadła.
