Obiekt : **DOM MIESZKALNY JEDNORODZINNY W
ZABUDOWIE BLIŹNIACZEJ**

Adres obiektu : Gdańsk
ul. Beethovena 77 i 79

Temat opracowania : **“OCENA KONCOWA STANU
TECHNICZNEGO BUDYNKU”**

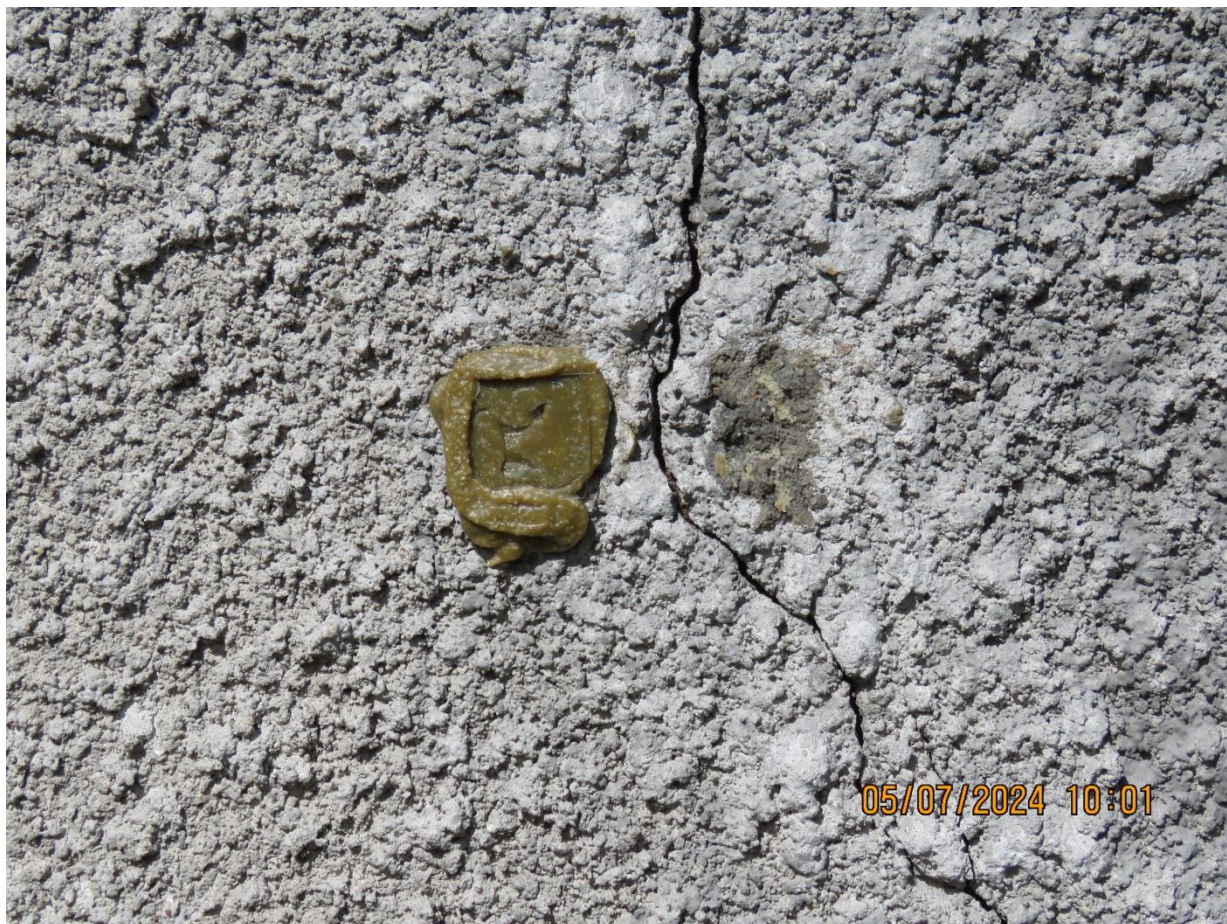
W dniu **5.07.2024** dokonano kontroli wszystkich założonych wcześniej płytek. W budynku nr 77 stwierdzono uszkodzenie płytki nr3, płytka odpadła i pękła oraz płytki nr2 (również odpadła i pękła)

Pozostałe płytki , nr1, nr4 i nr 5. Nie posiadają widocznych uszkodzeń.

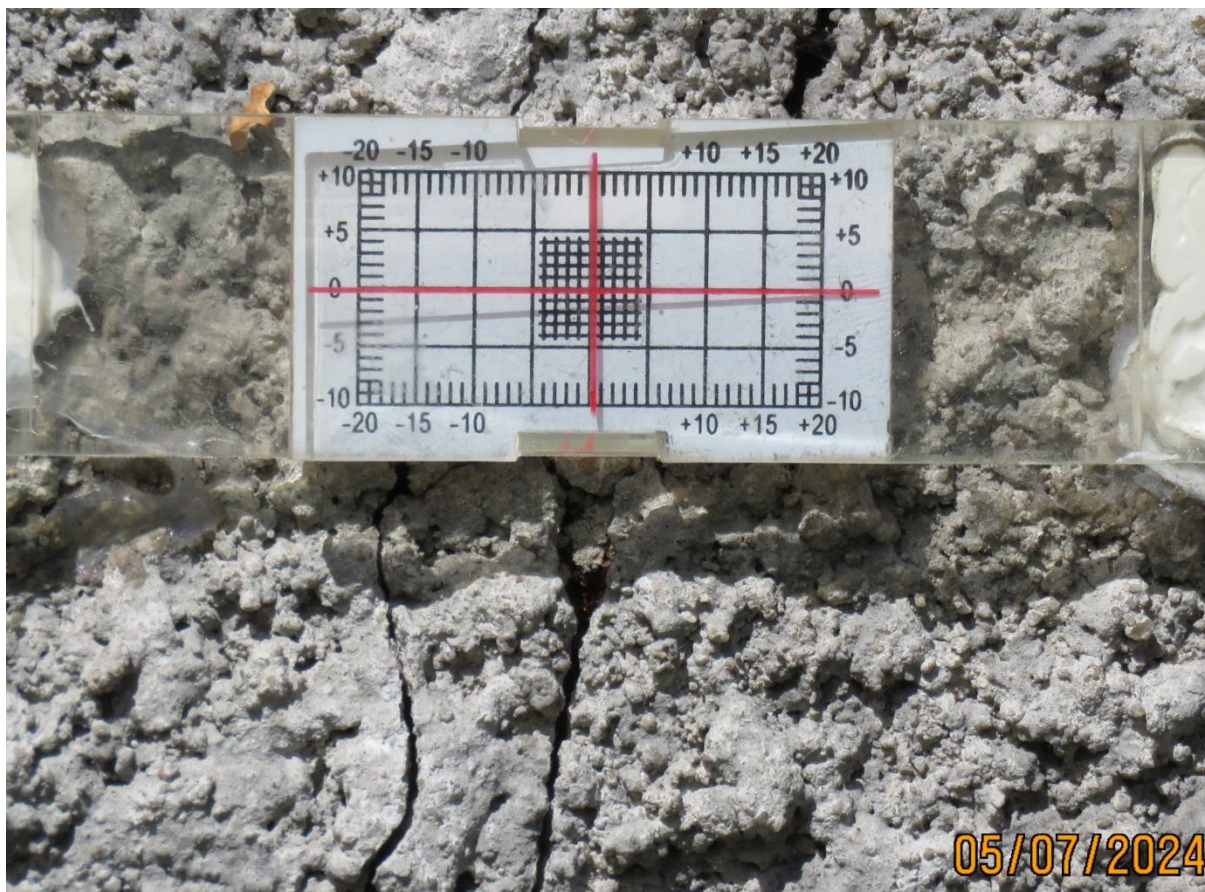
Ponadto stwierdzono minimalne przesunięcie wskaźnika na płytce kontrolnej pomiarowej z podziałką milimetrową, na elewacji wschodniej, wielkości 0,1-0,2mm względem pomiaru z dn. 4.05.2024 i wyraźne przesunięcia względem wcześniejszych pomiarów w 2023r..

Położenie płytki kontrolnej do pomiaru rozwarłości rys w dniu 5.07.2024.

Pozostałe płytki są całe i nie odpadły. Wskazania płytki pomiarowej do kontroli rozwartości rysy i pęknięć uległy minimalnej zmianie. Widać minimalne zwiększenie szerokości rozwarcia pęknięcia ściany w tym miejscu względem stanu z poprzedniej kontroli z 4.05.2024 i wyraźne względem 24.06.2023 (data założenia płytki kontrolnej) i 13.09.2023

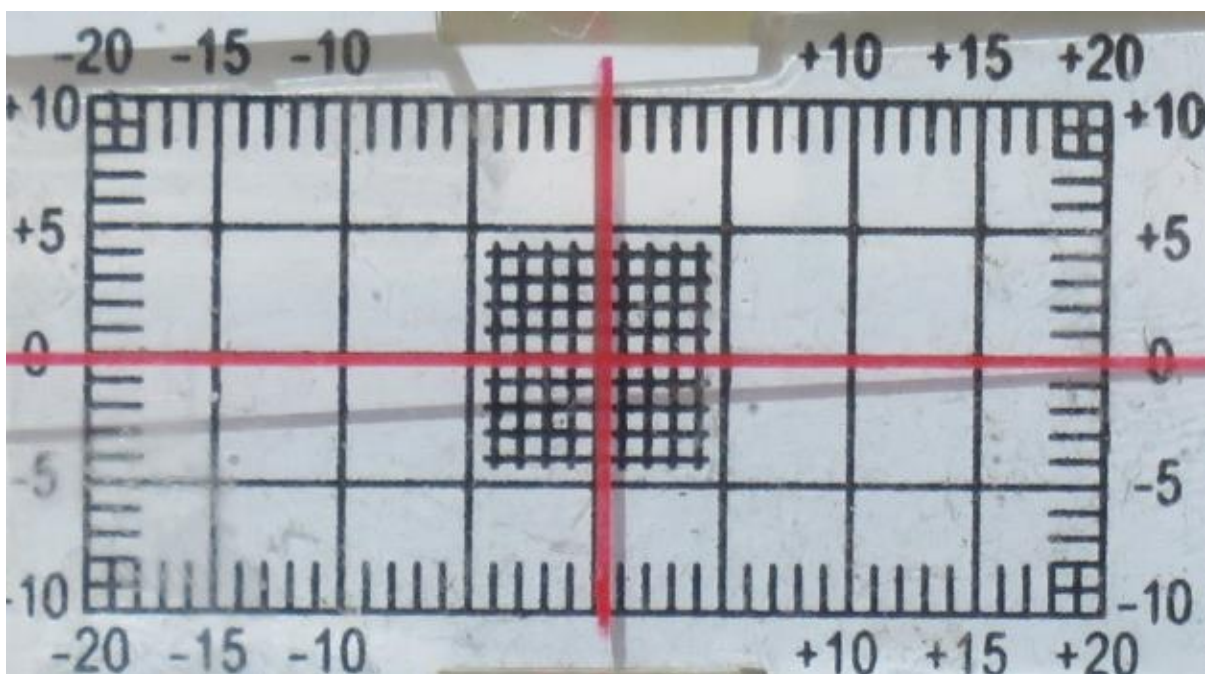
Położenie płytki kontrolnej do pomiaru rozwarłości rys w dniu 5.07.2024.

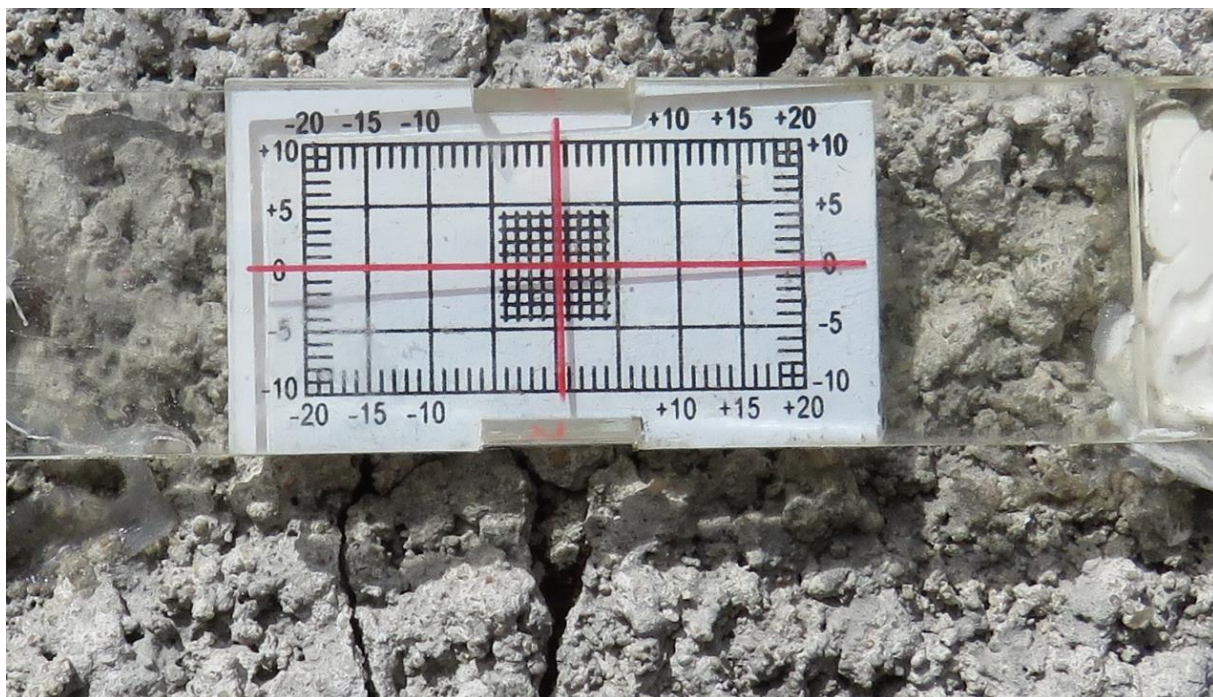
Położenie płytki kontrolnej do pomiaru rys w dniu 4.05.2024.

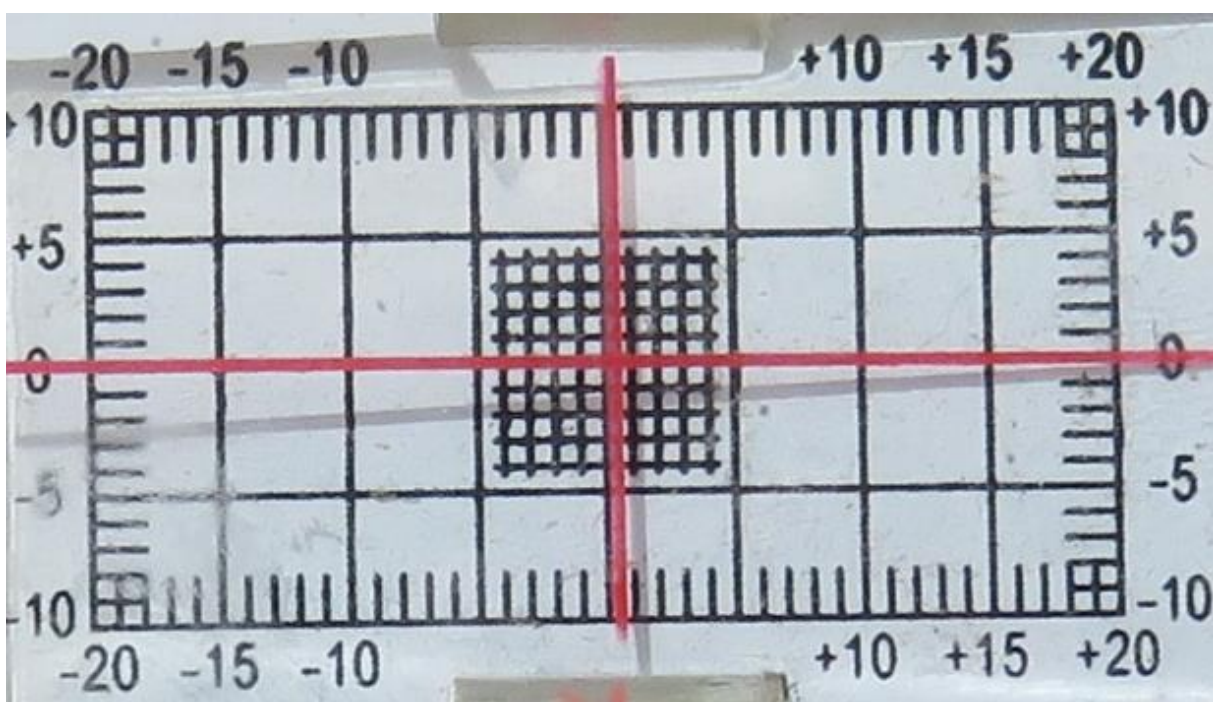
Położenie płytki kontrolnej do pomiaru rys w dniu 4.05.2024.

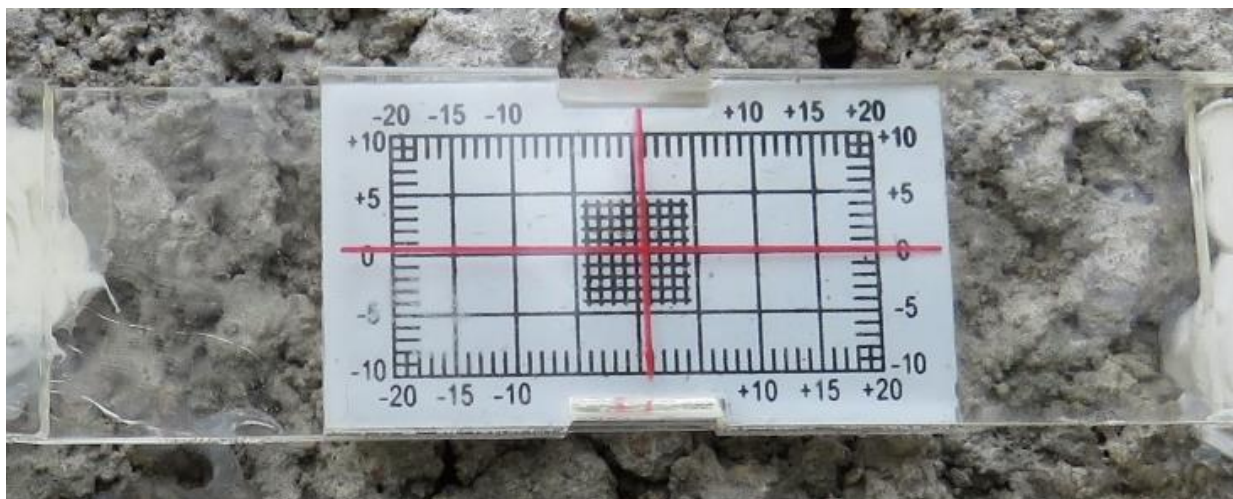
Położenie płytki kontrolnej do pomiaru rys w dniu 13.09.2023.

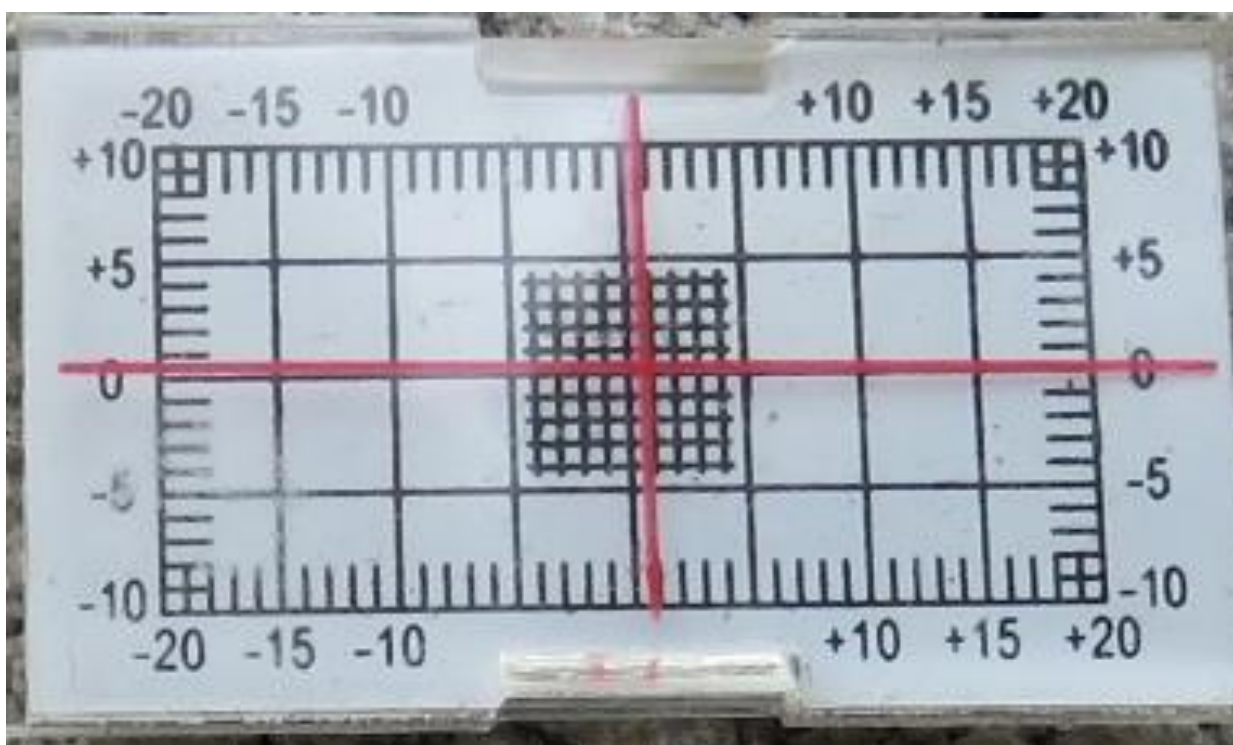
Położenie płytki kontrolnej do pomiaru rys w dniu 13.09.2023.

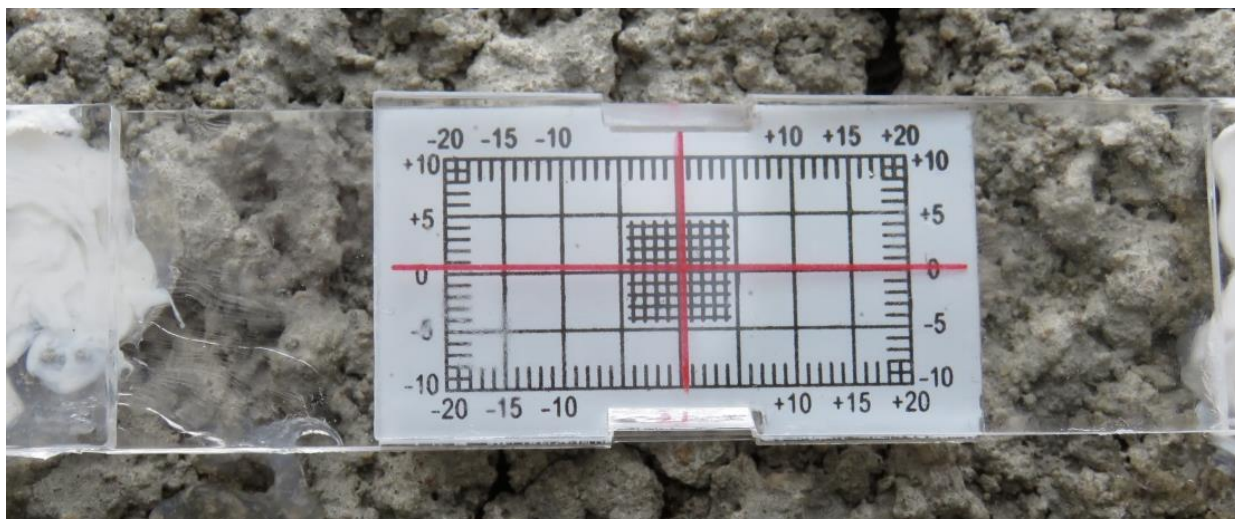
Pierwotne położenie płytki kontrolnej do pomiaru rys w dniu założenie 24.06.2023.

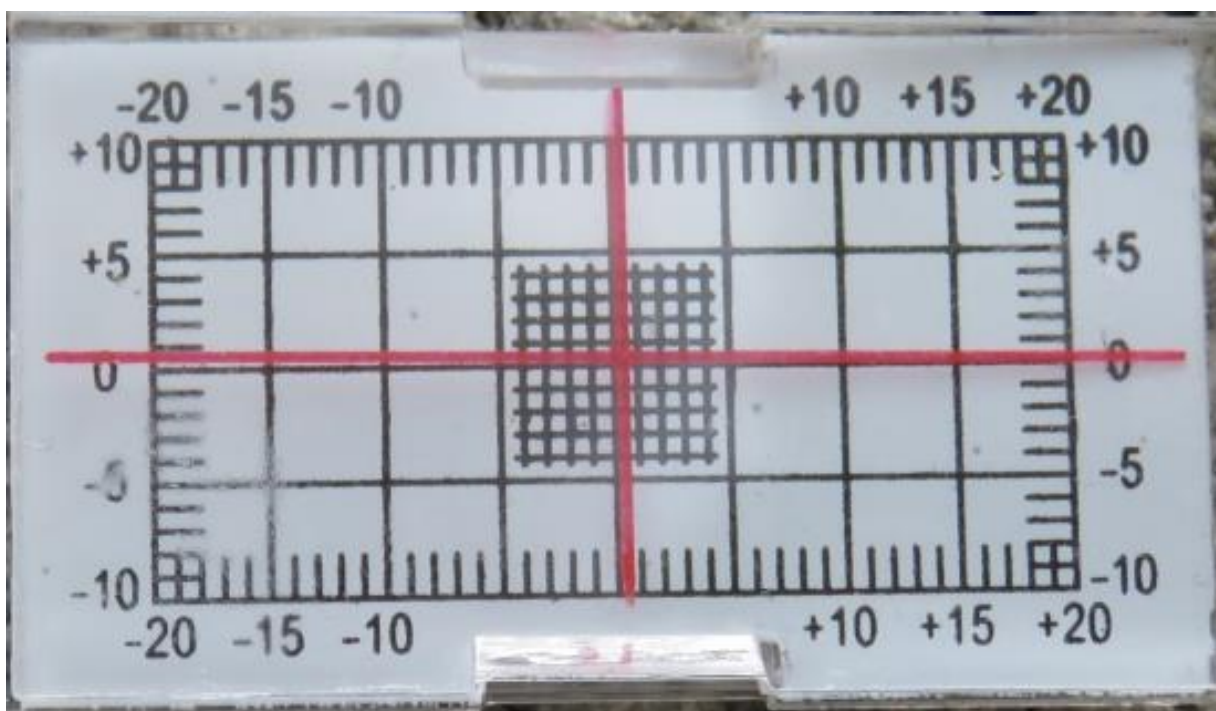
Pierwotne położenie płytki kontrolnej do pomiaru rys w dniu założenie 24.06.2023.

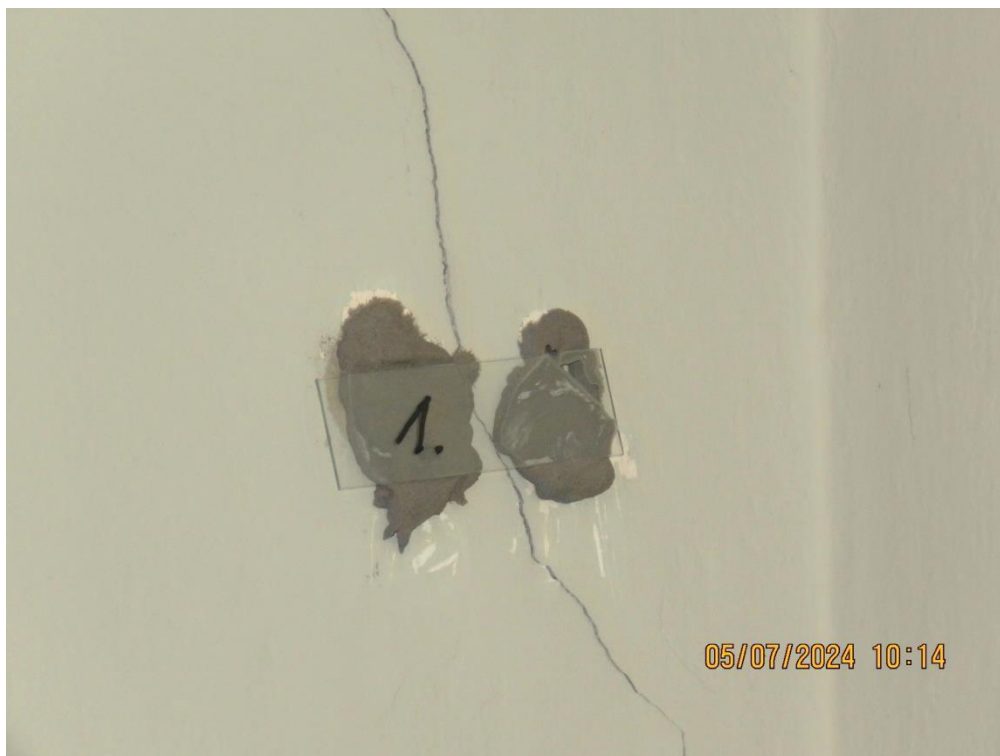
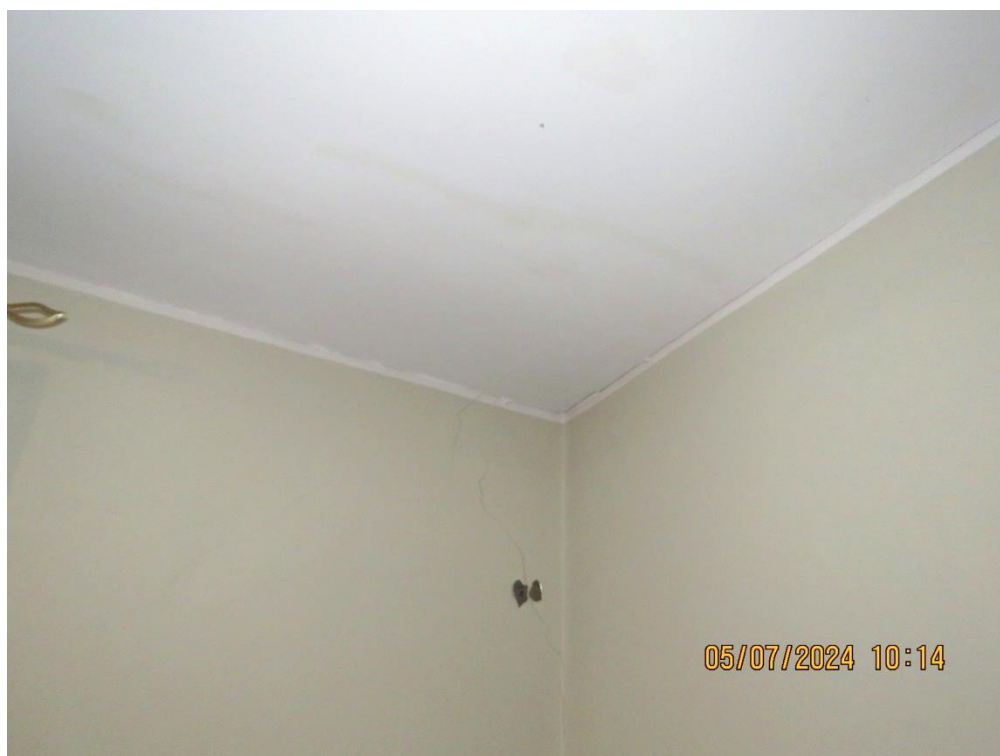
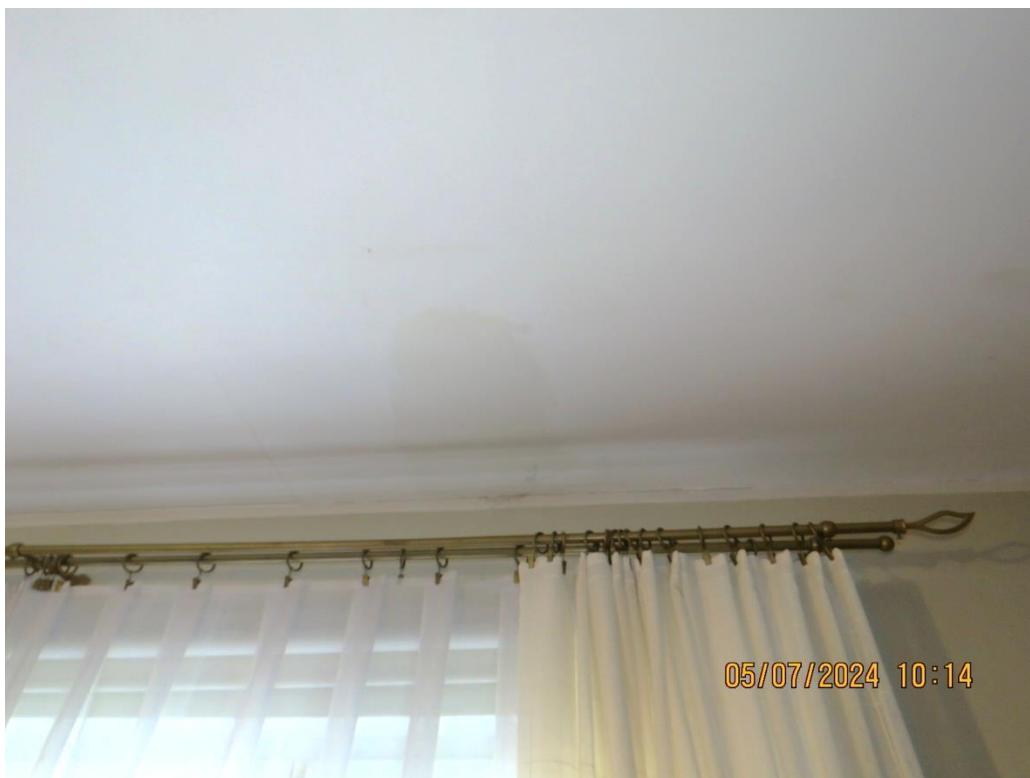
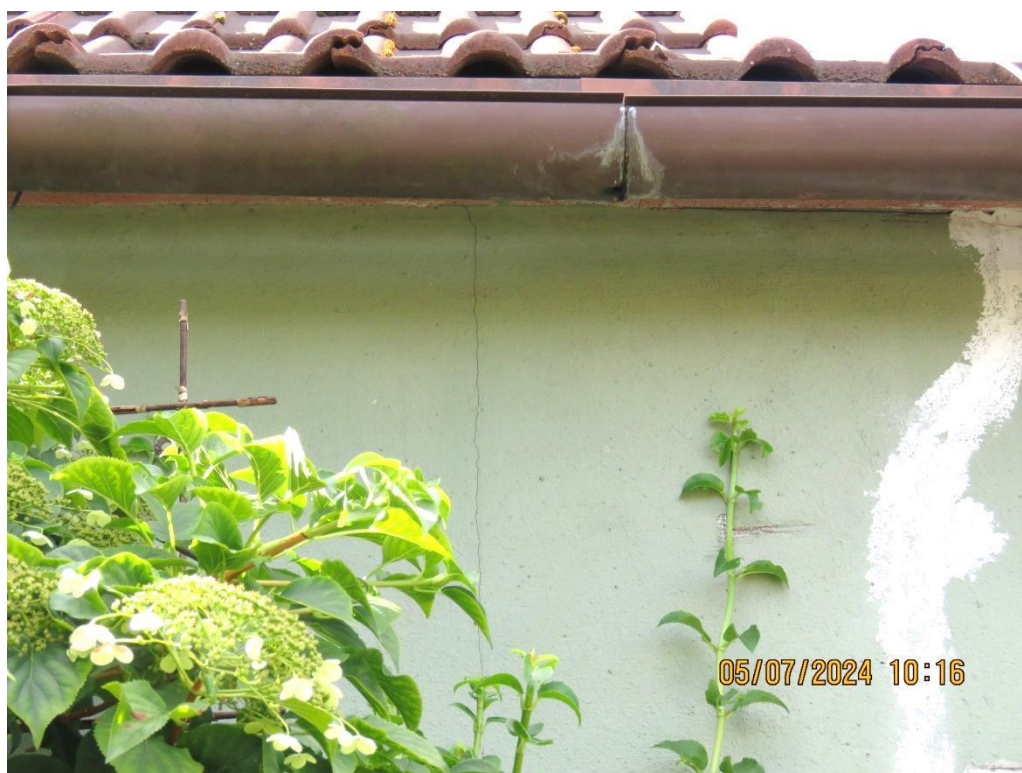
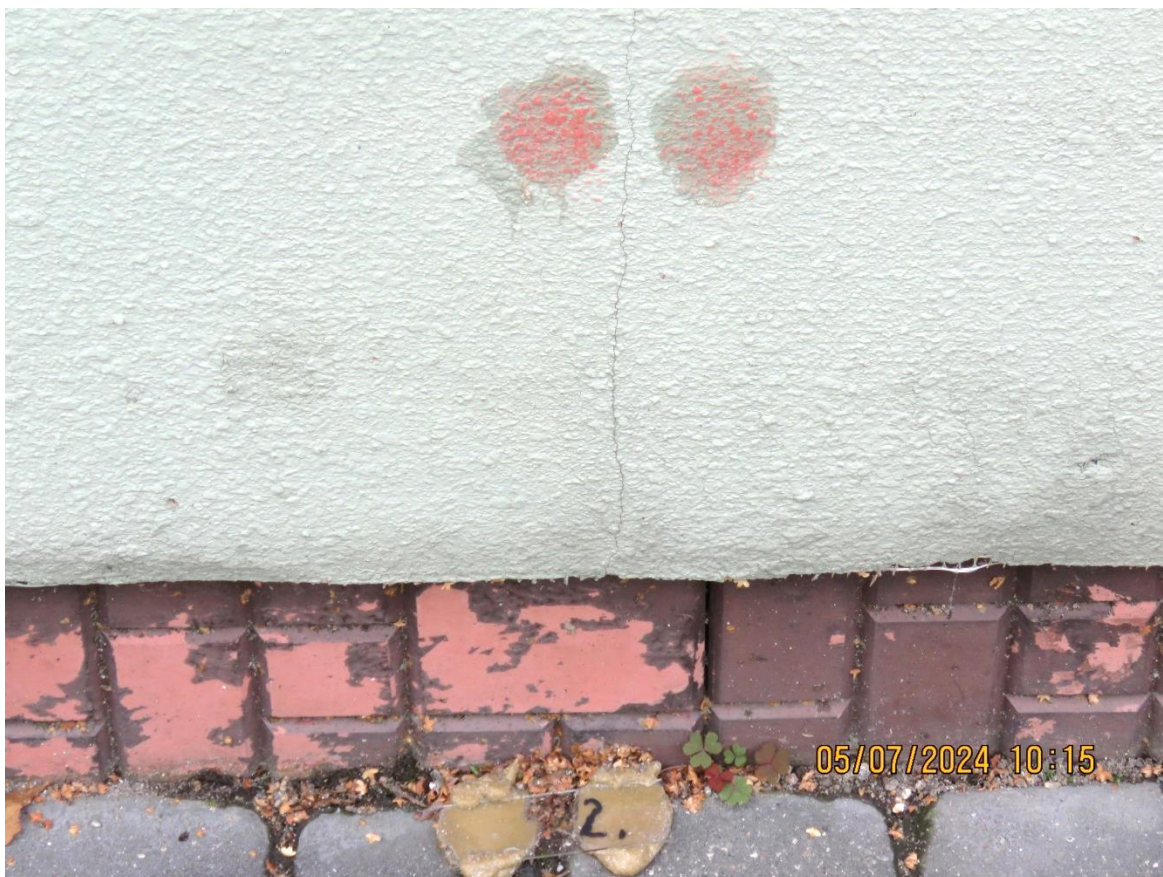
W dniu **5.07.2024** dokonano kontroli wszystkich płytek i nie stwierdzono jedynie uszkodzeń płytki szklanej wewnątrz budynku. Płytki umieszczone na elewacji, nr 2 i nr 3, uległy uszkodzeniu (odpadły i pękły).

Poza tym nie stwierdzono nowych pęknięć ani powiększenia rozwartości rys istniejących. Jedynie pojawił się ślad po zacieku sufitu w pokoju obok i nad płytką nr 1 oraz zauważono na elewacji południowej rozszczelnienie połączenia odcinków rynny.

Oderwanie płytek szklanych nr2 i 3 nastąpiło na skutek pracy elewacji i drobnych drgań wynikających z ruchu ulicznego. Z nowych uszkodzeń pojawił się drobny zaciek sufitu w pokoju na parterze, w strefie pęknięcia ściany i lokalizacji płytki kontrolnej nr 1. Ponadto

stwierdzono rozszczelnienie połączenia rynny ze śladami zacieku, na elewacji południowej. Prawdopodobny skutek drgań elewacji i wpływ temperatury.

W przypadku budynku 79 konieczne jest również dokonanie napraw dachu, wymiana starej drewnianej stolarki (nie spełniających norm cieplnych), wyprowadzenie zakończenia rury spustowej na większą odległość od ściany i od fundamentu budynku, minimum 0,5m, dodanie rury spustowej (z wyprowadzeniem zakończenia poza ścianę budynku j.w.) do nowej rynny na elewacji północnej i wykonanie ocieplenia budynku (budynek nie posiada ocieplenia).
