**Adaptacja budynku poadministracyjnego po przedsiębiorstwie 'RUCH'
na cele szkolnictwa wyższego – siedzibę „Wyższej Szkoły Bankowej
w Poznaniu - w zakresie zmiany sposobu użytkowania, przebudowy,
odbudowy i rozbudowy – przy ulicy Czackiego 3 w Szczecinie
na dz. nr ewid. 29/1 obr. 1040**

EKSPERTYZA TECHNICZNA

Konstrukcja

Szczecin. kwiecień 2022

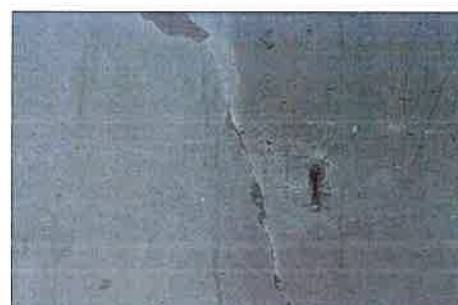
Fot. 2.

W wyniku wieloletniego podciągania kapilarnego wody z podłoża gruntowego nastąpiło znaczne zawilgocenie w dolnych partiach (fot. nr 1, 5 – załącznik nr 1); nie stwierdzono izolacji przeciwwilgociowych; w miejscach silnego zawilgocenia stwierdzono lokalne ubytki wypraw tynkarskich, złuszczenia warstw malarskich (fot. nr 1, 5 – załącznik nr 1); lokalnie stwierdzono zarysowania (fot. nr 2 – załącznik nr 1).

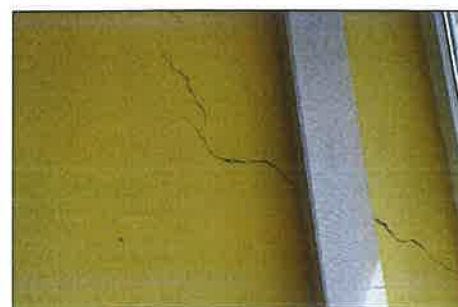
Fot. 38.

budynku Czackiego 3a; stwierdzono pęknięcie o ukośnym przebiegu; pod tapetą tynk skorodowany – głuchy odgłos podczas opukiwania, w rejonie pęknięcia ślady po zaciekach (fot. nr 38 – załącznik nr 1). Stwierdzone rysy i pęknięcia nie stanowią zagrożenia utraty stateczności.

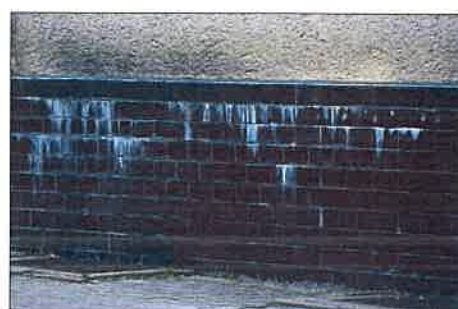
Fot. 42.

Pasy międzyokienne i słupy tynkowane – tynk tarabona, malowany. Nad cokołem ciemne naloty (fot. nr 42 – załącznik nr 1). Zacieki pod parapetami okien (fot. nr 45 – załącznik nr 1). Na elewacji urządzenia klimatyzacji (fot. nr 46 – załącznik nr 1). Od strony zachodniej elewacji parterowa przybudówka. Na elewacji przybudówki rozległy ubytek tynku, odsłonięta cegła powierzchniowo skorodowana; poziome pęknięcia w poziomie stropodachu i w górnym narożniku (wynik naprężeń termicznych) (fot. nr 43 – załącznik nr 1). Stan techniczny elewacji zróżnicowany od zadowalającego po zły.

Cokół z okładziną z płytek klinkierowych; liczne zabrudzenia, białe naloty (fot. nr 42 – załącznik nr 1); lokalne ubytki okładziny (fot. nr 47 – załącznik nr 1). Stan techniczny okładziny partii cokołu określa się, jako zły.

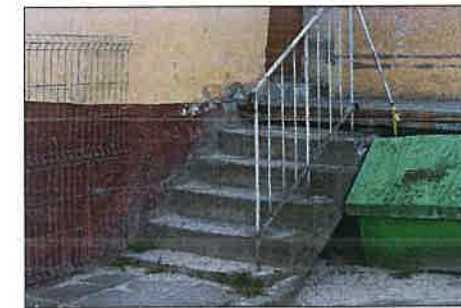
Fot. 52.

Pasy międzyokienne i słupy tynkowane – tynk tarabona, malowany (fot. nr 49 – załącznik nr 1). W partii ponad płytą rampy, tynk skorodowany z mechanicznymi uszkodzeniami (fot. nr 52, 54 – załącznik nr 1).

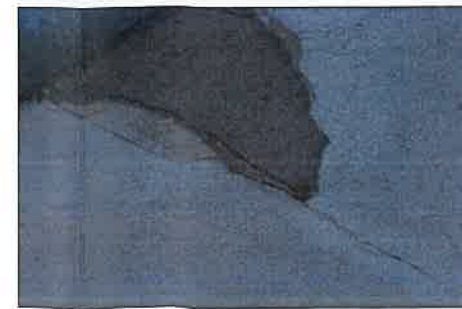
Fot. 55.

Konstrukcja zadaszenia wykonana, jako wspornikowa, żelbetowa monolityczna (fot. nr 51 – załącznik nr 1). Stwierdzono zarysowania od strony podniebienia, ubytki tynku (rys. nr 55 – załącznik nr 1). Zadaszenie pokryte papą. Stan techniczny zadaszenia jest zróżnicowany od zadowalającego po zły.

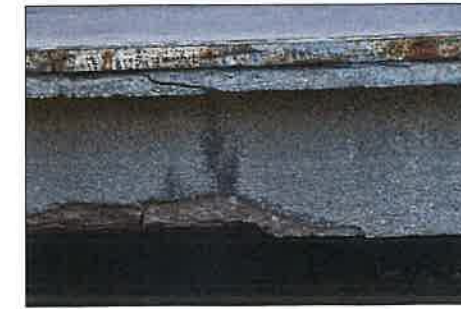
Fot. 56.

Konstrukcja rampy wykonana, jako żelbetowa monolityczna (fot. nr 51 – załącznik nr 1), wzmocniona krawędziowo kątownikiem; kątownik powierzchniowo skorodowany (fot. nr 56 – załącznik nr 1). Stwierdzono liczne ubytki otulin prętów zbrojeniowych. Odsłonięte pręty są powierzchniowo skorodowane (fot. nr 56 – załącznik nr 1). Schody z poziomu terenu na poziom rampy, płytowe, żelbetowe, monolityczne; uszkodzenia mechaniczne; korozja betonu, na powierzchni rozwój kolonii glonów (fot. nr 51 – załącznik nr 1). Stan techniczny rampy jest zróżnicowany od zadowalającego po zły.

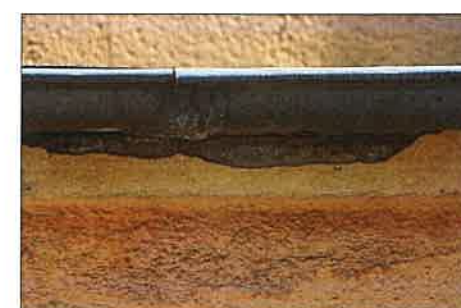
Fot. 62.

Do elewacji przylega parterowy pawilon z płaskim dachem (fot. nr 57 – załącznik nr 1); ściana ponad cokołem tynkowana – tynk tarabona, malowany; uszkodzenia tynku pod rynną (fot. nr 62 – załącznik nr 1)
