6. DOKUMENTACJA FOTOGRAFICZNA STANU ZACHOWANIA WNĘTRZ

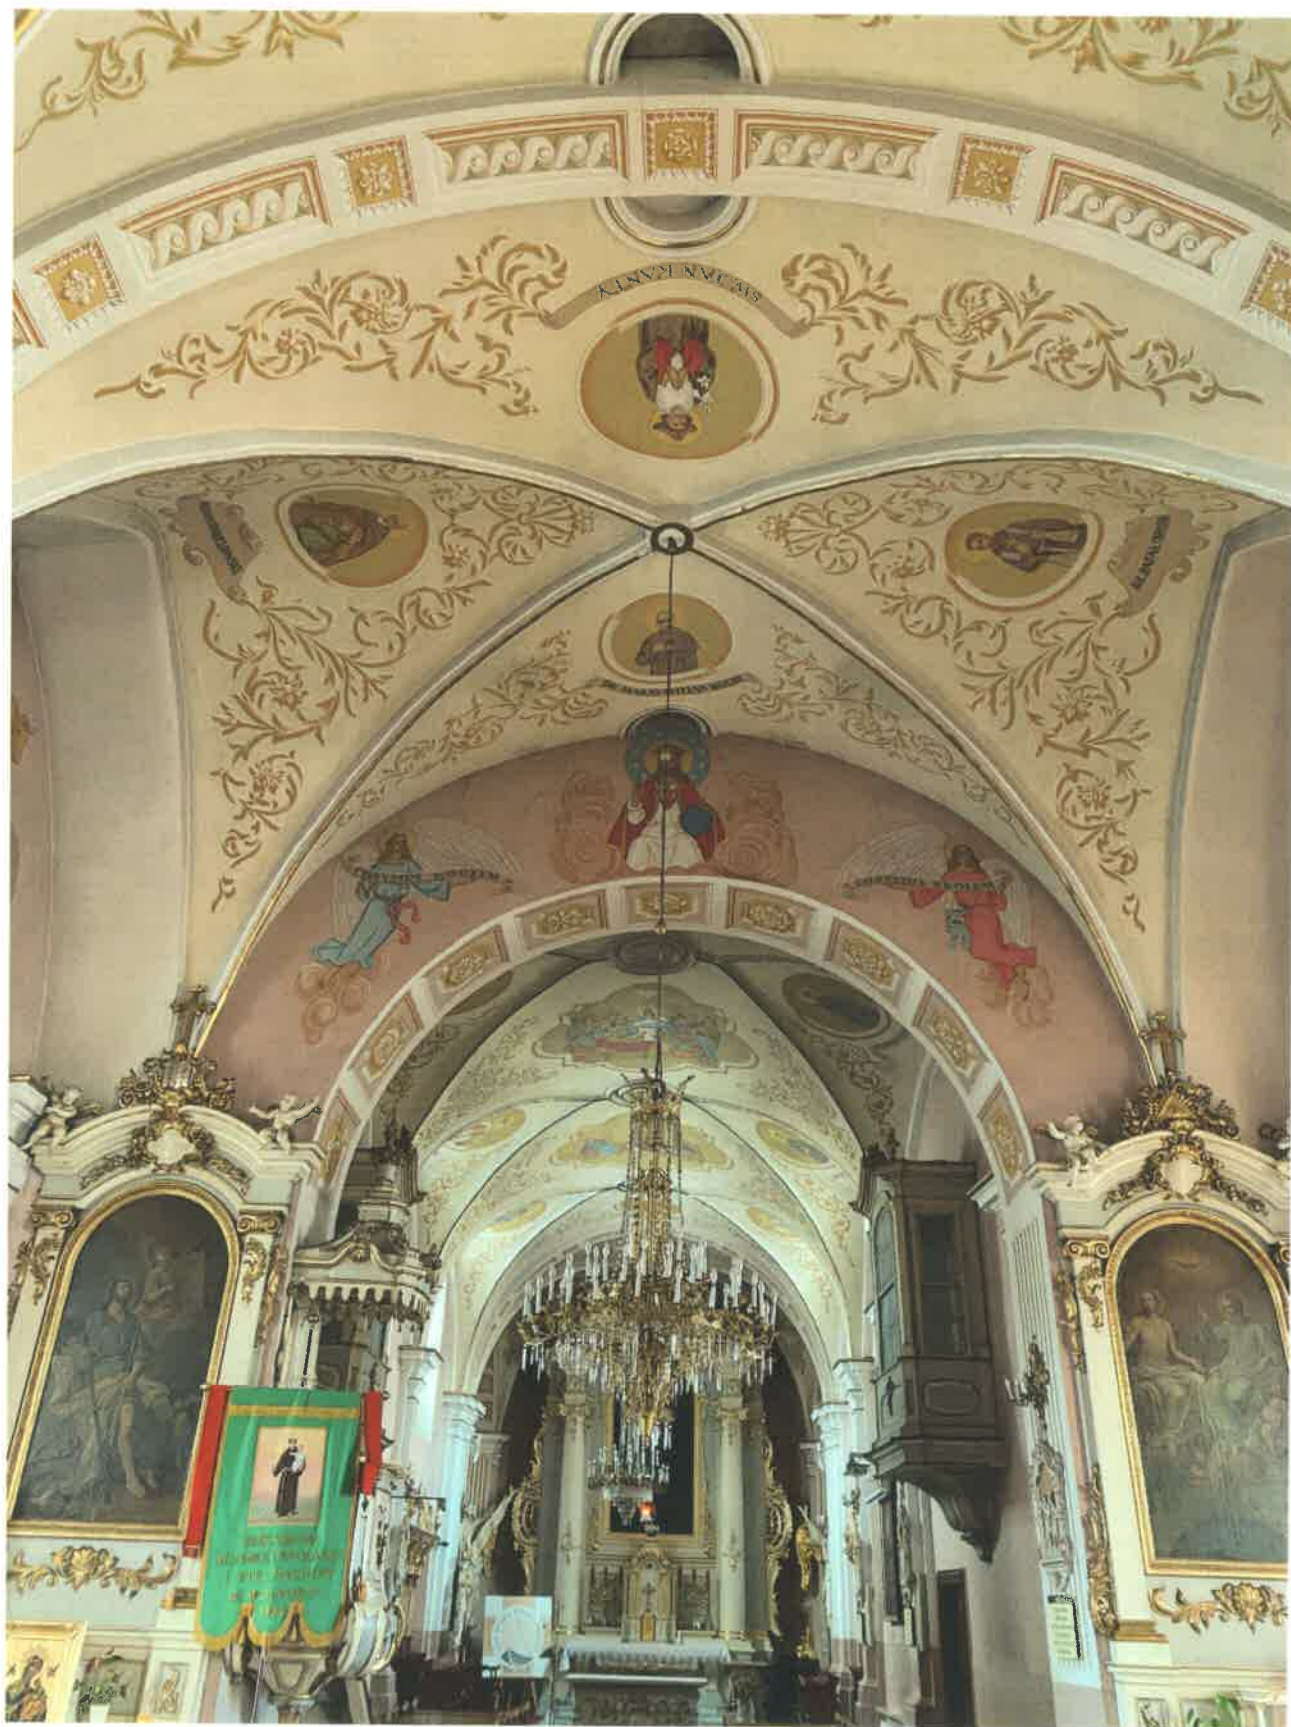
Fot. 11. Widok z nawy głównej - widoczne malowidła na łuku tęczowym.

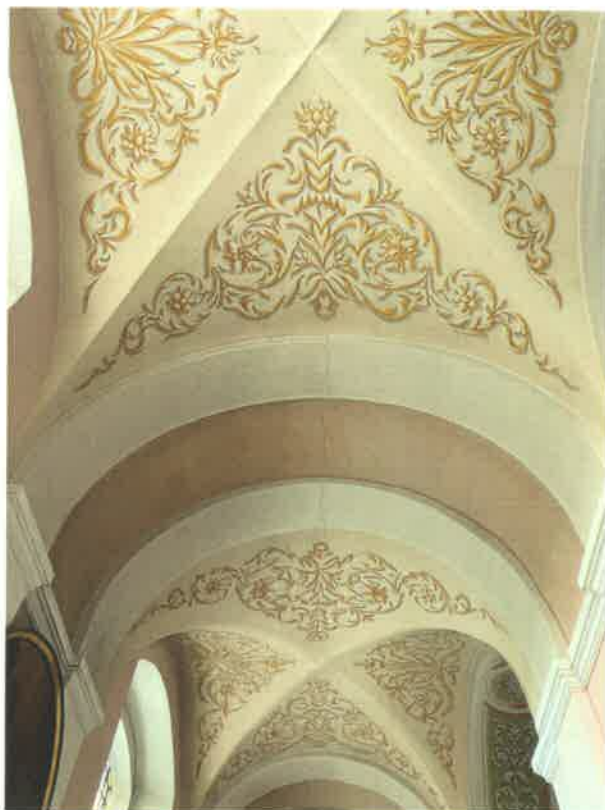
Fot. 13. Sklepienia nawy północnej - widoczne spękania tynków.

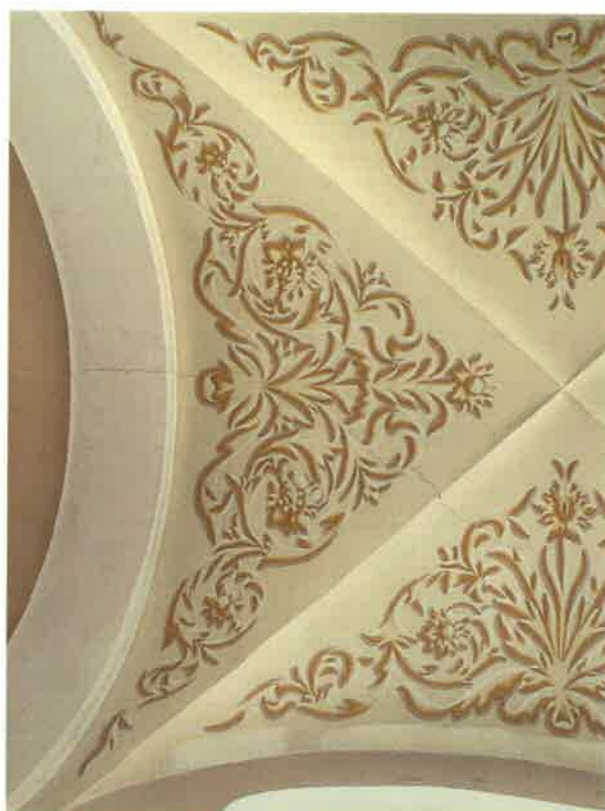
Fot. 14. Sklepienia nawy południowej - widoczne spękania tynków, silne zabrudzenie malowideł.

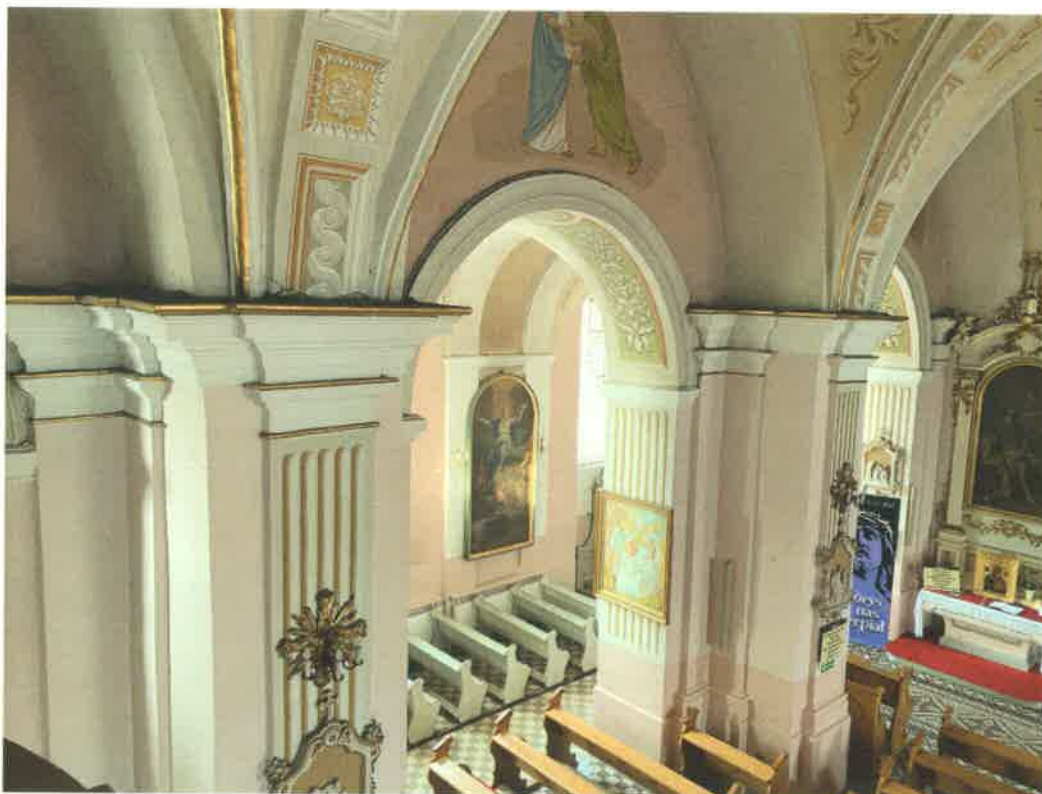
Fot. 15. Fragment ściany północnej nawy głównej - widoczne zabrudzenia, spękania malowideł i tynków.

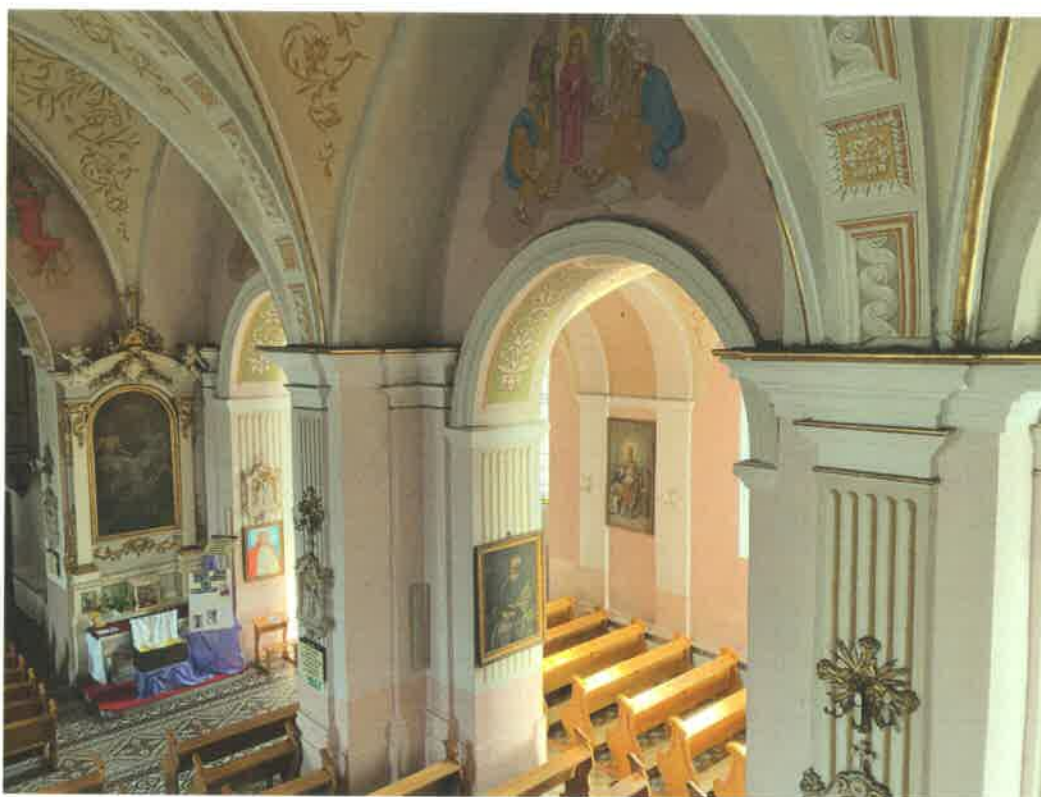
Fot. 16. Fragment ściany północnej nawy głównej - widoczne zabrudzenia, spękania malowideł i tynków.

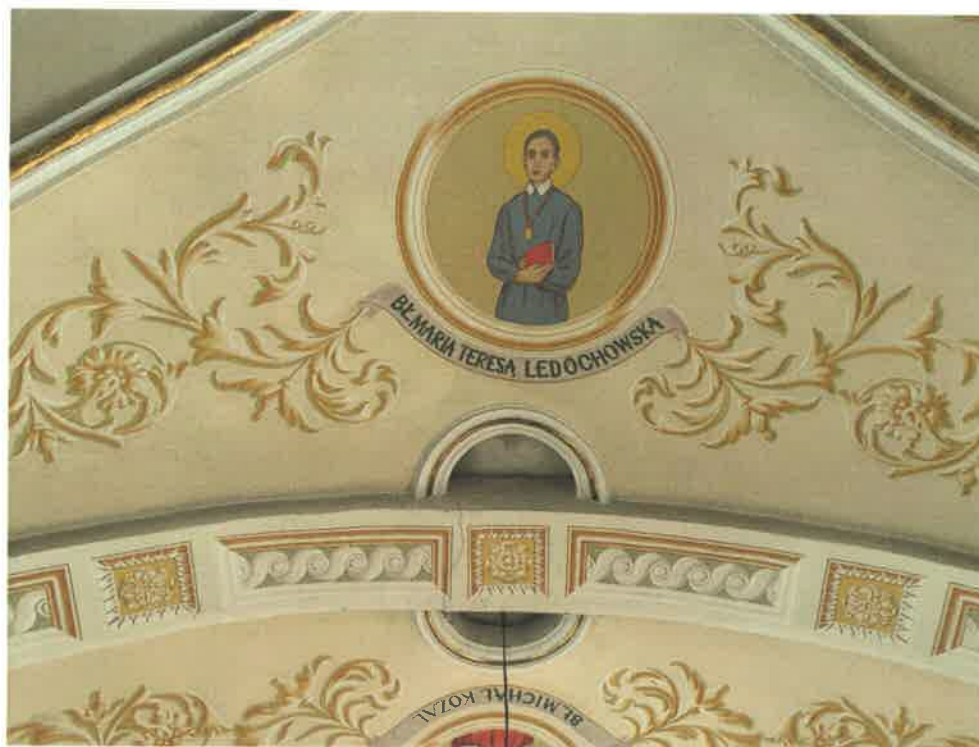
Fot. 17. Fragment sklepienia nawy głównej - widoczna spudrowana warstwa malarska, spękania tynków, znaczne zabrudzenie powierzchniowe.

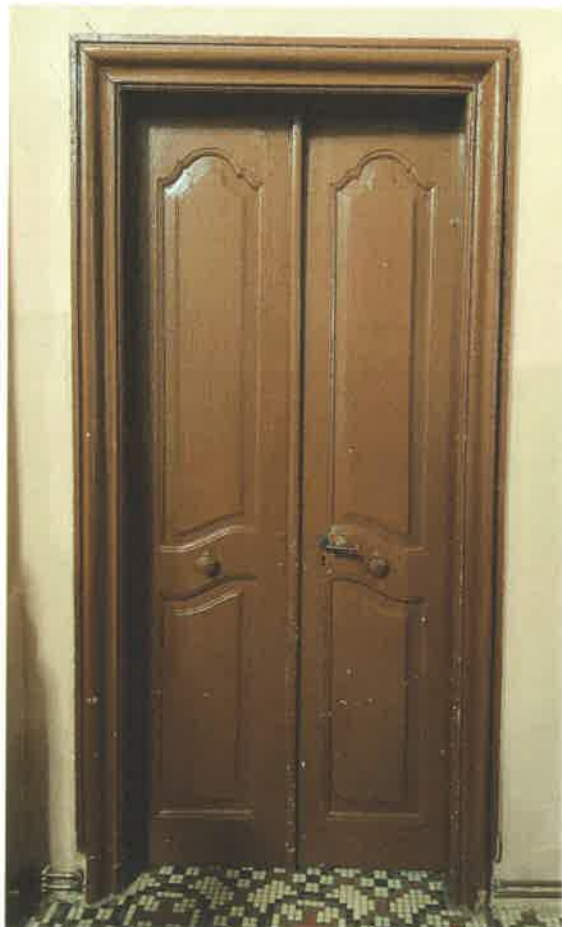
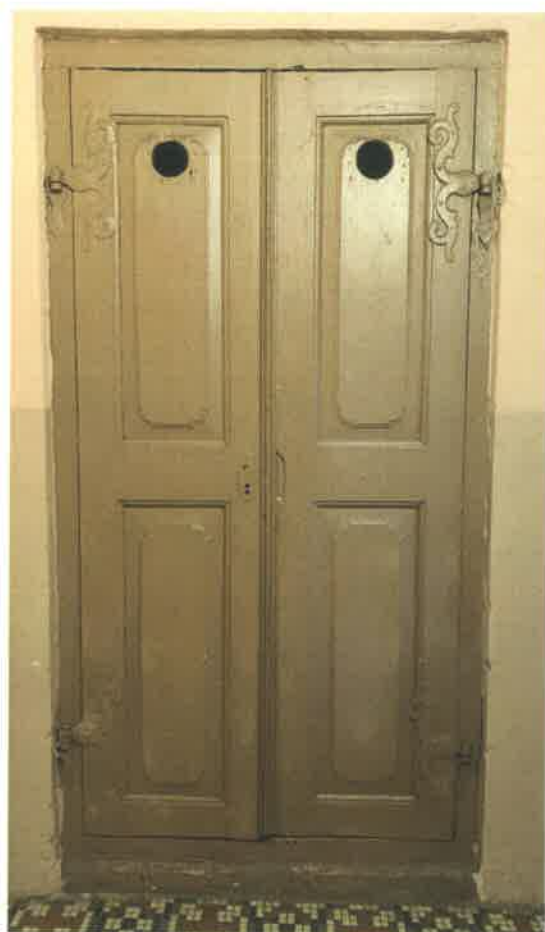
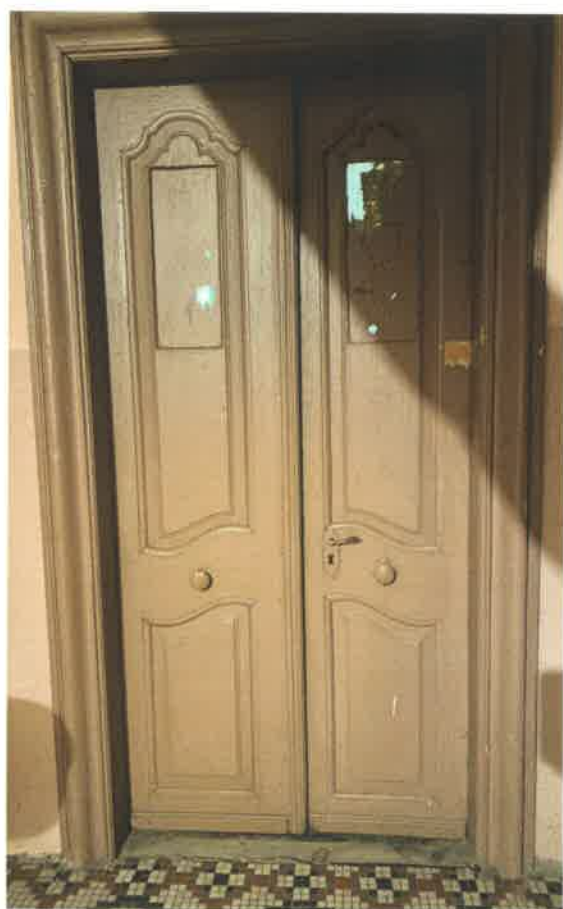
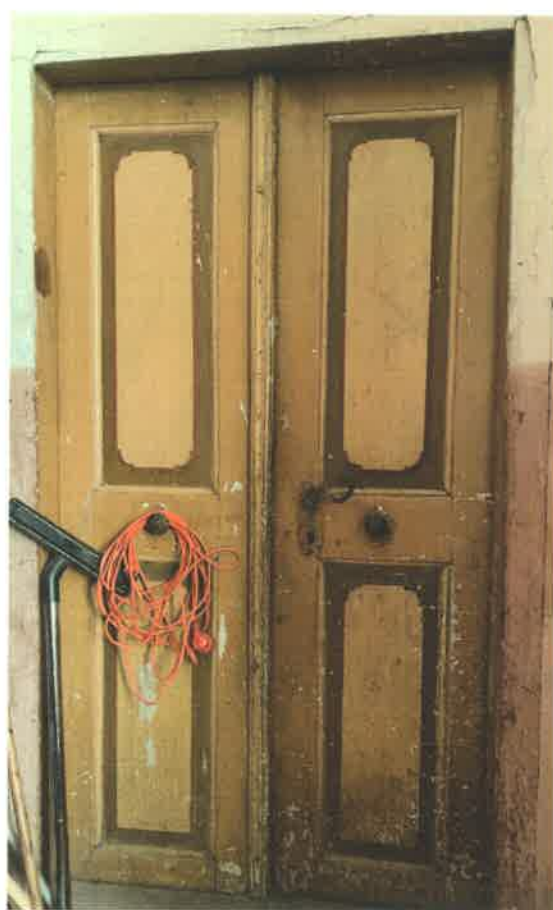
Fot. 19, 20, 21, 22. Oryginalna stolarka drzwiowa.
