# **PROGRAM PRAC KONSERWATORSKICH**

**ELEWACJE KLASZTORU I WIRYDARZA  
WRAZ Z FRAGMENTAMI MURÓW  
OGRODZENIA  
W ZESPOLE ZABUDOWY KLASZTORNEJ  
OO. CYSTERSÓW W SZCZYRZYCU**

Autor programu:  
mgr Karolina Pachuta

Kraków, lipiec 2025 rok

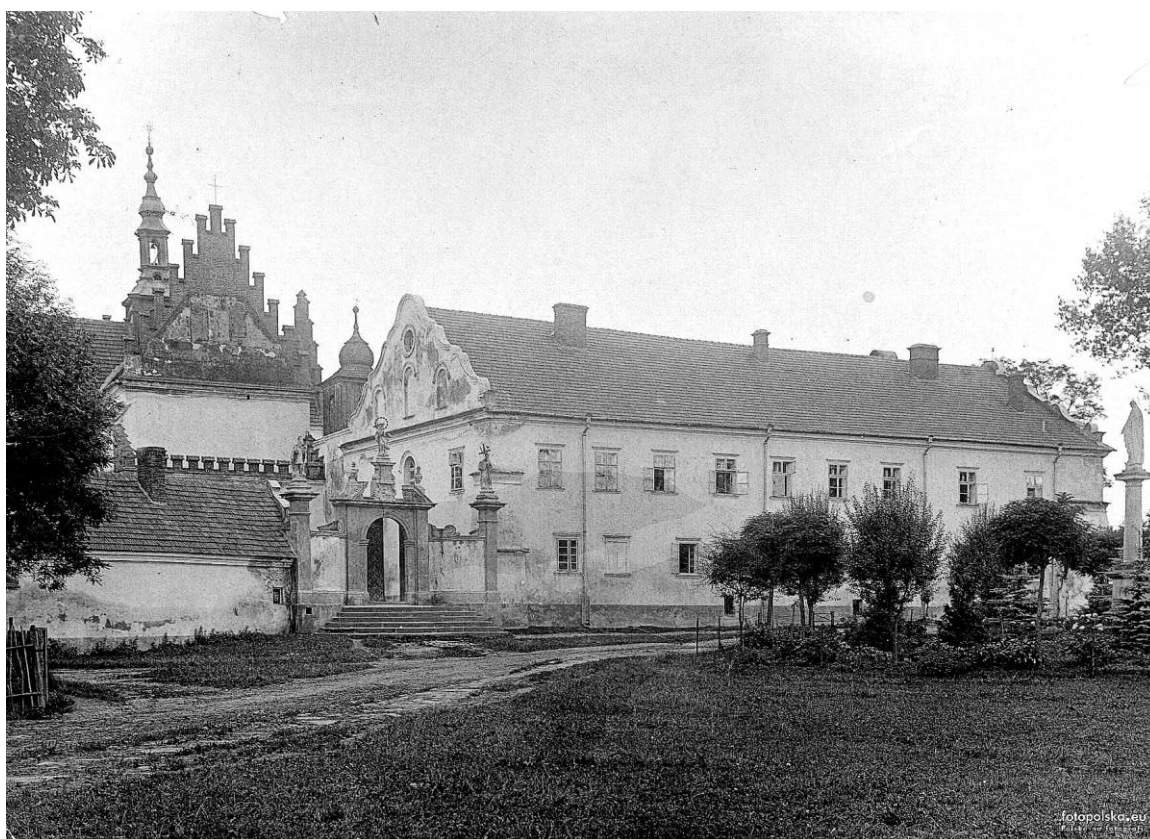
il. 3 Widok opactwa oo. cystersów w Szczyrzycu, strona zachodnia, 1920 r. Widoczne problemy z niszczącymi tynkami. [w:] [www.fotopolska.eu](http://www.fotopolska.eu)

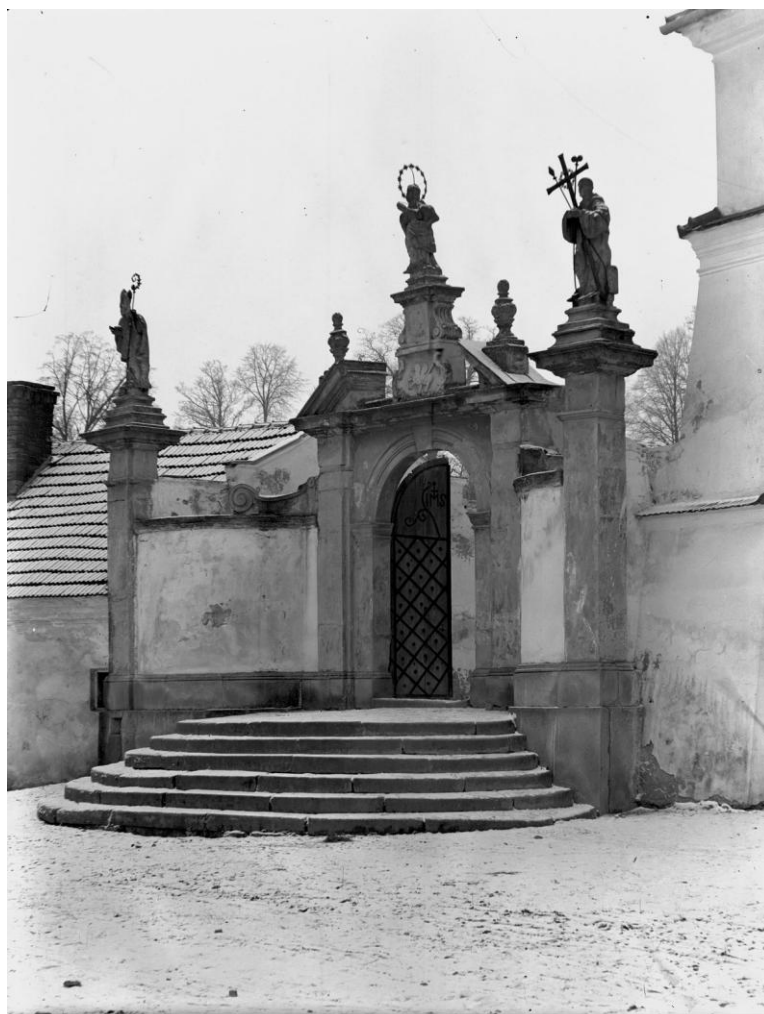
il. 4 Widok opactwa oo. cystersów w Szczyrzycu, strona zachodnia, brama „Opacka”, 1937 r. Widoczne niszczące elementy kamienne oraz tynki. [w:] [www.fotopolska.eu](http://www.fotopolska.eu)

pogłębiają się. Zaawansowany zakres zniszczeń widoczny jest w szczególności w obrębie bramy „Opackiej” (gzyms nad przejściem). Wspomniana brama, a w szczególności figury i detale zwieńczenia, bardzo intensywnie narażone są na oddziaływanie czynników zewnętrznych. Data „1761” widoczna niegdyś wyraźnie w kluczu nad przejściem jest prawie całkowicie zdegradowana. Kamień w tych miejscach w sposób bardzo intensywny ulega procesom destrukcji.

Elementy kamienne podlegają konserwacji technicznej i estetycznej. Podlegają oczyszczeniu metodami mechanicznymi, np. mikropiaskarką z kruszywem o odpowiednio dobranej frakcji lub metodą ablacji laserowej. Należy zwrócić uwagę na bardzo zły stan powierzchni i konieczność zachowania szczególnej ostrożności podczas oczyszczania. Dopuszcza się lokalne doczyszczanie metodami chemicznymi. Powierzchnie, które wtórnie zostały zamalowane współczesnymi powłokami malarskimi podlegają odsłonięciu. Następnie zaleca się dezynfekcję chemiczną poszczególnych elementów, przeprowadzenie odsalania kamieni metodą migracji soli do rozszerzonego środowiska, wzmacnianie w miejscach o osłabionej strukturze. Większe ubytki kamieni uzupełnione zostaną taszlami z piaskowca o właściwościach estetycznych zbliżonych do oryginału. Mniejsze ubytki wypełnione będą zaprawą mineralną. Zaleca się barwienie uzupełnień w masie sypkimi pigmentami, aby uniknąć konieczności scalania kolorystycznego co zawsze stanowi dodatkową blokadę przy odparowywaniu wilgoci ze struktury kamieni. W przypadku konieczności miejscowego scalenia kolorystycznego uzupełnień należy wykonać je metodą punktowania, tak aby nie wprowadzać ciągłej powłoki. Część obramień okiennych zachowała się w niepełnej formie a podczas ostatnich prac konserwatorskich forma ta nie została przywrócona. Zaleca się pozostawienie takiego rozwiązania w szczególności w partii obramień w obrębie elewacji wschodniej klasztoru. W przypadku posiadania niepodważalnych przesłanek do rekonstrukcji oraz wskazań natury estetycznej (część niedopowiedzianych form może wprowadzać dysonans estetyczny) należy wykonać rekonstrukcję ubytków. Należy zrekonstruować datę 1761” w obrębie bramy „Opackiej”.
