PROJEKT NR 250203/E

**Zmiana sposobu użytkowania, remont i rozbudowa wieży wyciągowej byłego Szybu Krystyna wraz z zagospodarowaniem terenu i infrastrukturą techniczną, w celu utworzenia wielofunkcyjnego obiektu biurowo-usługowego, przy ul. Zabrzańskiej 7 w Bytomiu, na dz. nr. 1392/25 oraz 1393/25.**

## **EKSPERTYZA TECHNICZNA PRZEDSTAWIAJĄCA AKTUALNY STAN ZACHOWANIA KONSTRUKCJI**

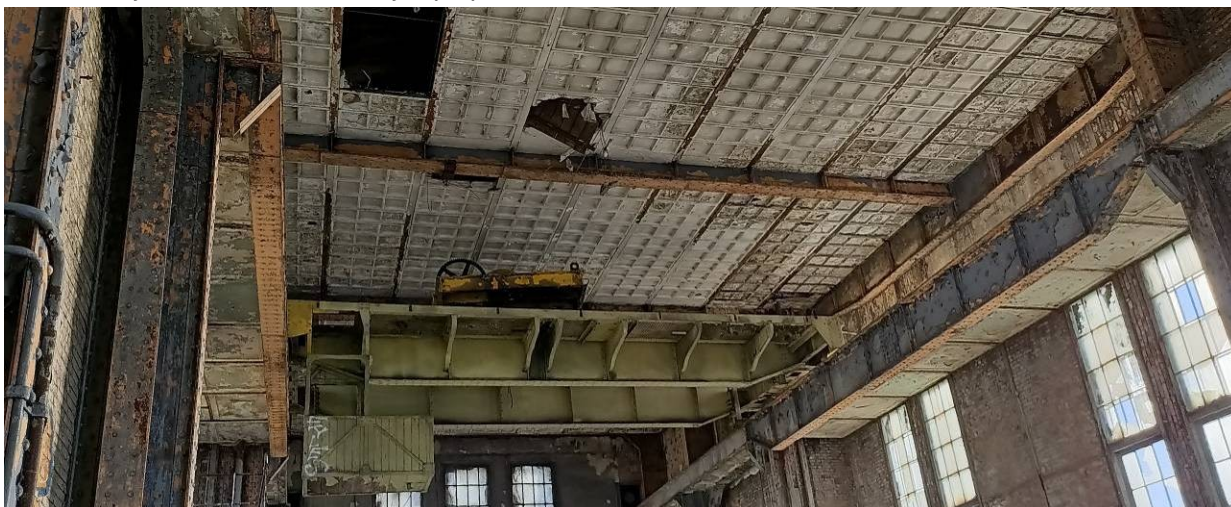
*Fot. 30 Widok stropu poziomu +52,35. Spadające i zdewastowane prefabrykaty żelbetowe. Uszkodzony wózek suwnicy – po próbach zrzucenia z belek.*

**Strop na poz. +52,35.** Strop wydziela przestrzeń poddasza. Elementami nośnymi są belki stalowe o przekroju dwuteowym. Wypełnienie stropu od dołu stanowią prefabrykowane płyty żelbetowe od góry podłoga wykończona deskami. Prefabrykaty uszkodzone, część spadła na poziom stropu +40,65m.

Strop dachu na poz.+52,35 do naprawy, część płyt stropowych do uzupełnienia, cała podłoga drewniana do wymiany. Belki stalowe należy wypiąskować i położyć nowe powłoki antykorozyjne. Belki uszkodzone wymienić.

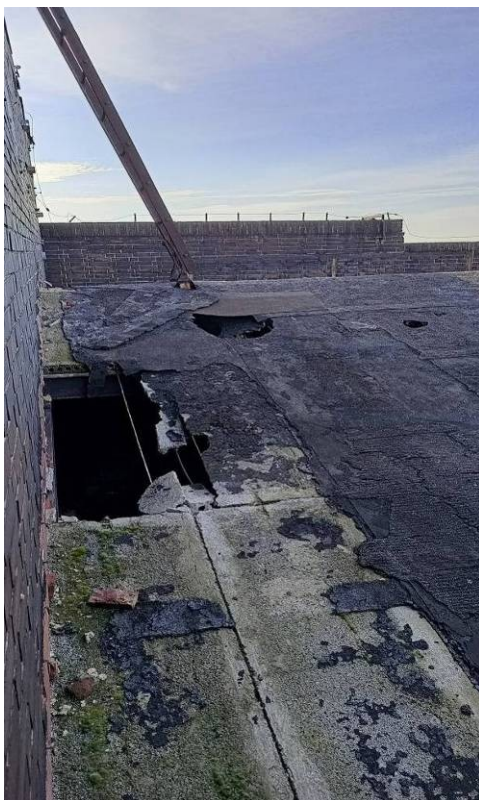
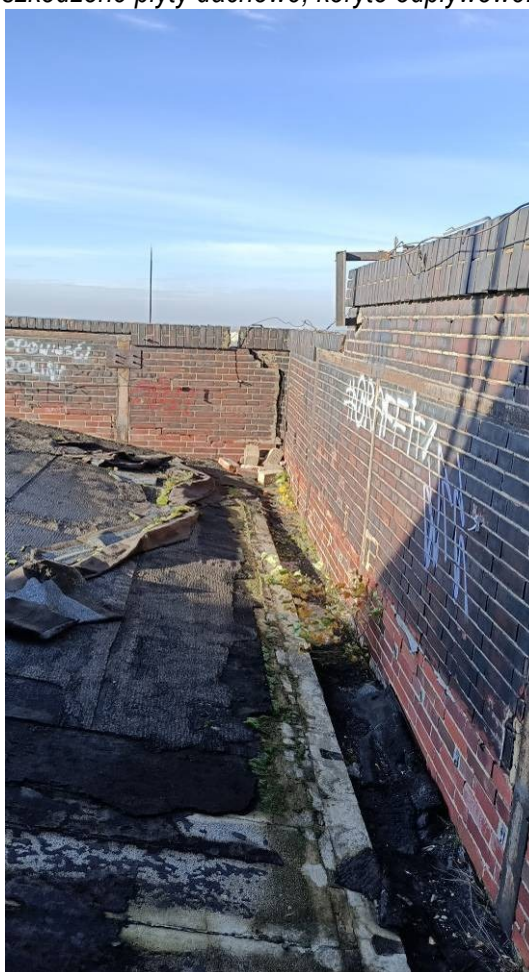
Fot. 35, 36 Dachy części niższej, stan obecny.  
Zniszczone pokrycie dachu. Uszkodzone płyty dachowe, koryto odpływowe.

- Usunąć uszkodzone płyty dachowe wraz z pokryciem.
- Zabudować nowe poszycie dachu np. z blach trapezowych.
- Wykonać szczelne pokrycie dachu.
- Wykonać obróbki blacharskie.
- Wykonać rury spustowe.
- Zapewnić odprowadzenie wód opadowych poza obrys wieży.
- Konstrukcję stalową dachów zabezpieczyć antykorozyjnie.

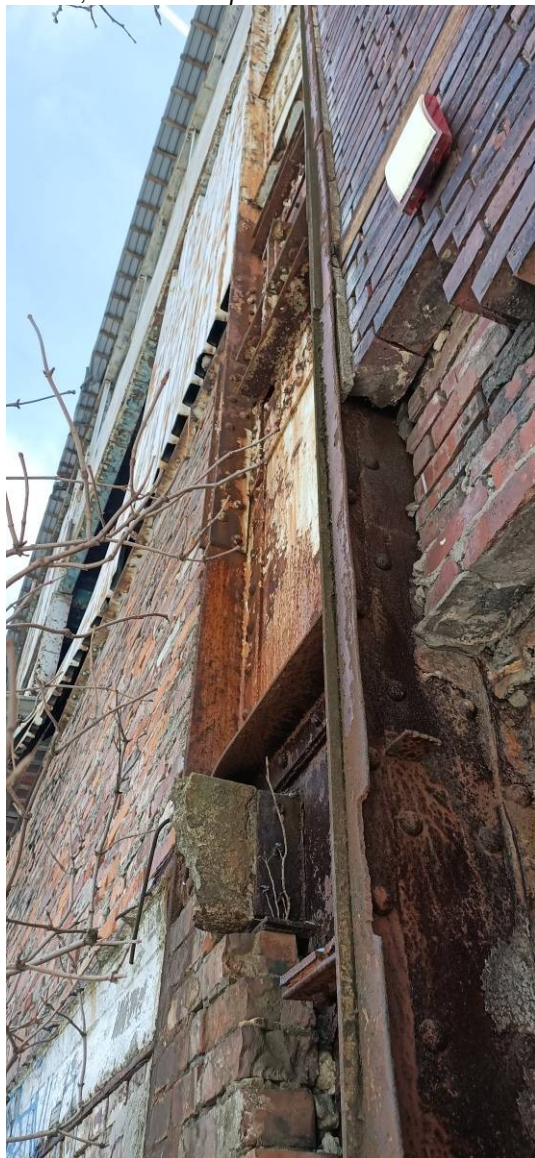
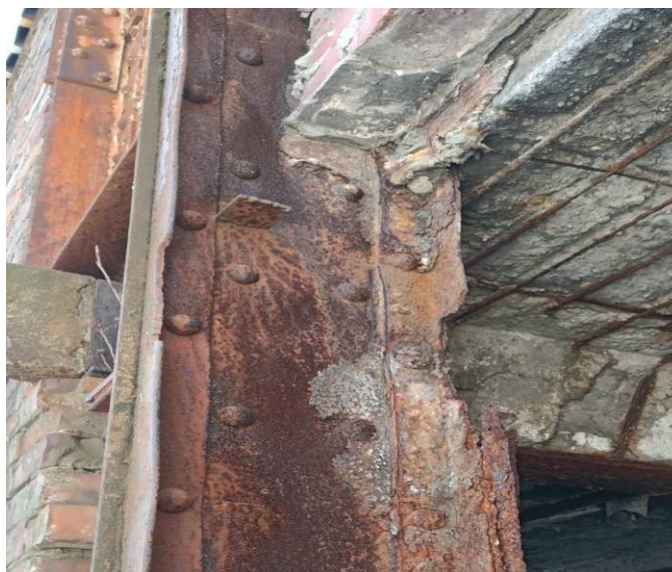
*Fot. 41,42 Narożnik północno – zachodni.*

*Ryglówka stalowa w rejonie narożnika północno – zachodniego.  
Ubytek przekroju ok. 50%.  
Korozja kątownika słupa ok.80% , korozja zbrojenia stropu.*

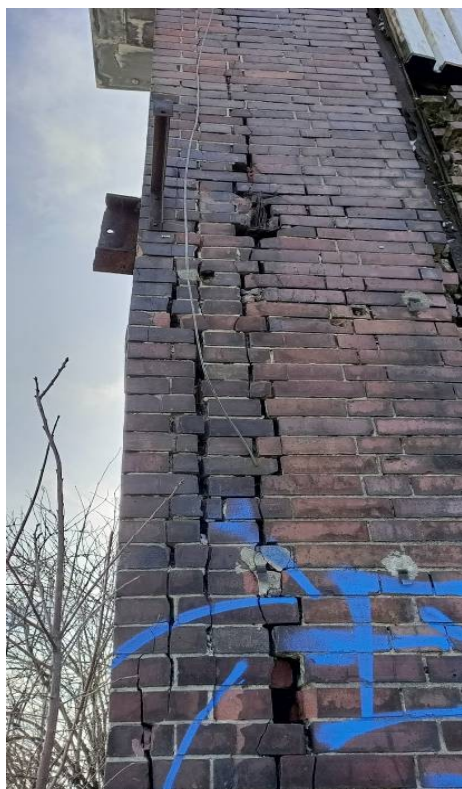
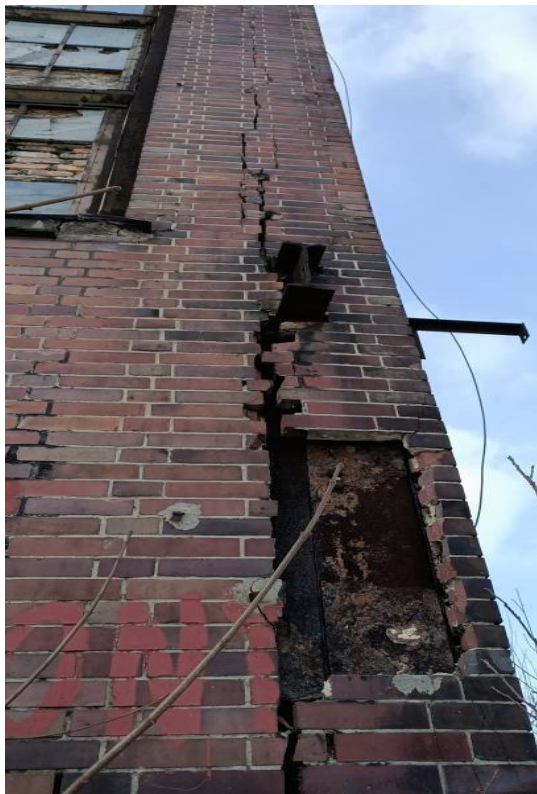
*Fot. 43,44 Narożnik północno – wschodni. Uszkodzenie ścian , korozja słupa szkieletu stalowego.*

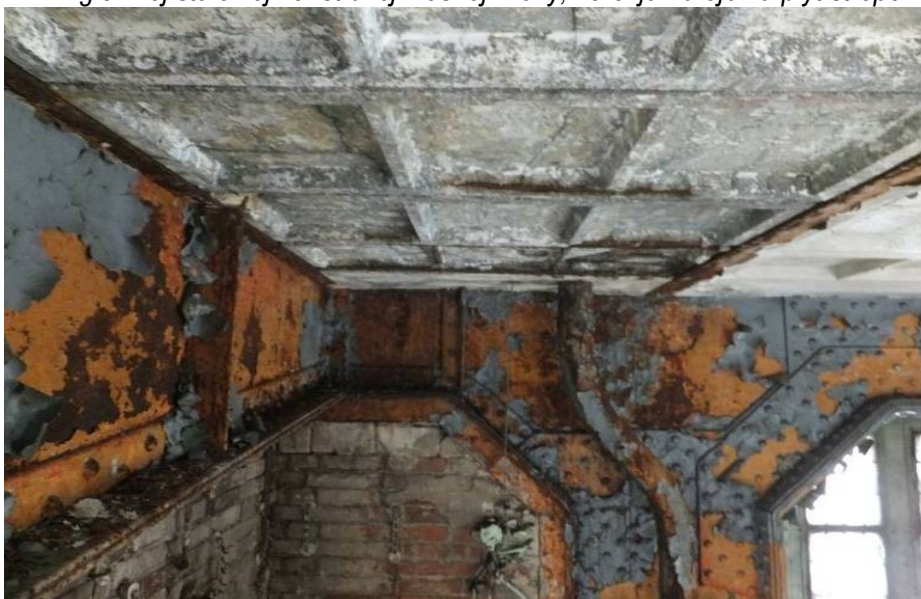
*Fot. 49 Poziom stropu 52,35m, Widoczna całkowicie uszkodzona rura spustowa , korozja głównej stalowej konstrukcji nośnej wieży, korozja zbrojenia płyt stropowych.*

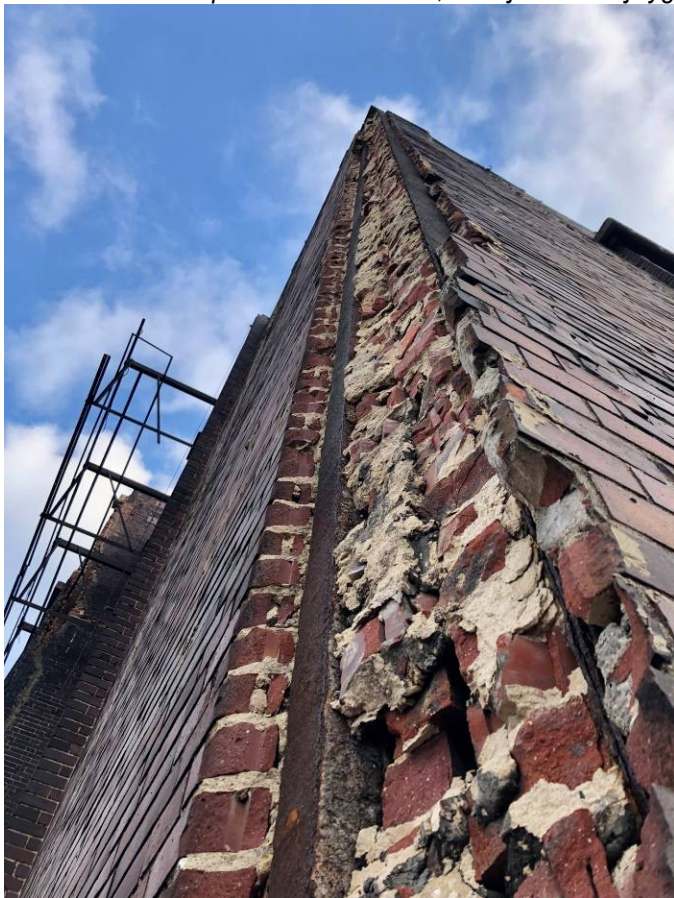
*Fot. 50 Narożnik północno-wschodni, korozja stalowej ryglówki, uszkodzenie ściany murowanej.*

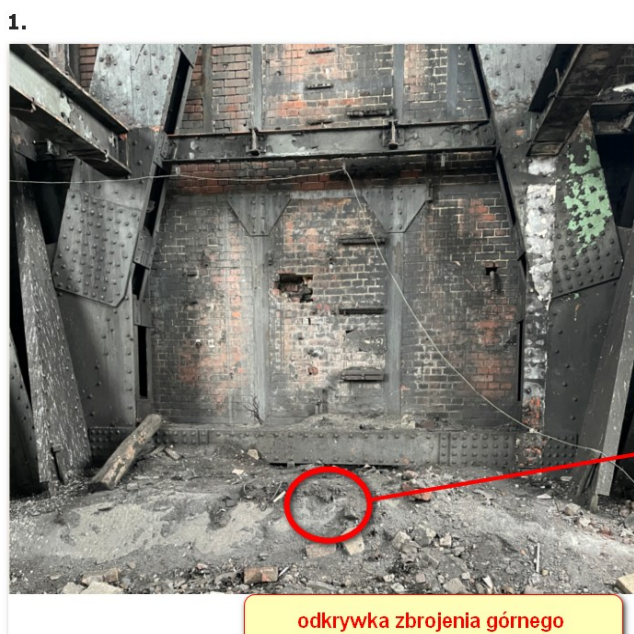
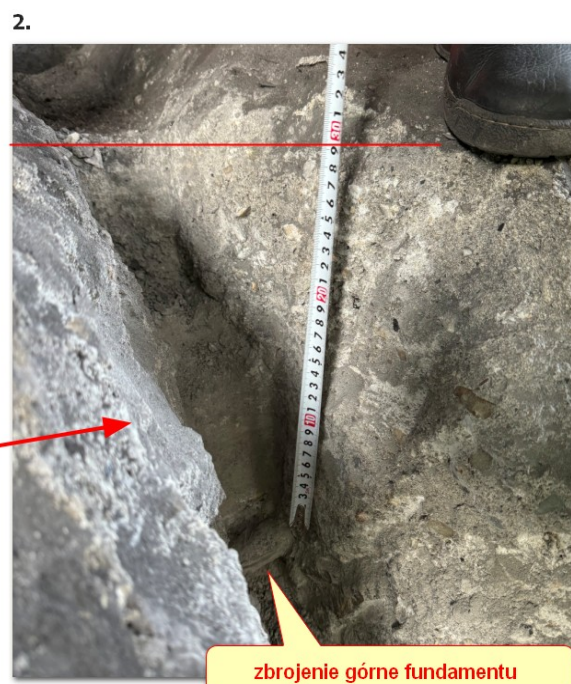
*Fot. 51,2 Ściana zachodnia, fundament słupów ramy głównej.*

Znaczne uszkodzenia korozyjne występują w poziomie oparcia głównych słupów nośnych na fundamentach – poziom 0,00 , oraz w elementach narażonych na oddziaływania atmosferyczne – zalewane w wyniku całkowitego zniszczenia rur spustowych kanalizacji deszczowej.

Dolna część przy stopie fundamentowej z widocznymi śladami korozji w blacha stopowych oraz śrubach fundamentowych. Ocenia się, że ubytki korozyjne w blachach stopowych mogą wynosić do 20% w przekroju podstawowym.

Stan zasadniczej konstrukcji ramowej wieży, biorąc pod uwagę że nie ma obecnie obciążeń użytkowych, ocenia się jako dostateczny. Należy jednak całą konstrukcję oczyścić z starych powłok antykorozyjnych np. przez piaskowanie oraz nałożyć nową powłokę antykorozyjną. Przy wykonywaniu nowych warstw antykorozyjnych sprawdzić stan wszystkich nitów i dokonać ewentualnych napraw. Naprawy (zabezpieczenia np. poprzez obetonowanie) wymagają węzły podporowe ram głównych.

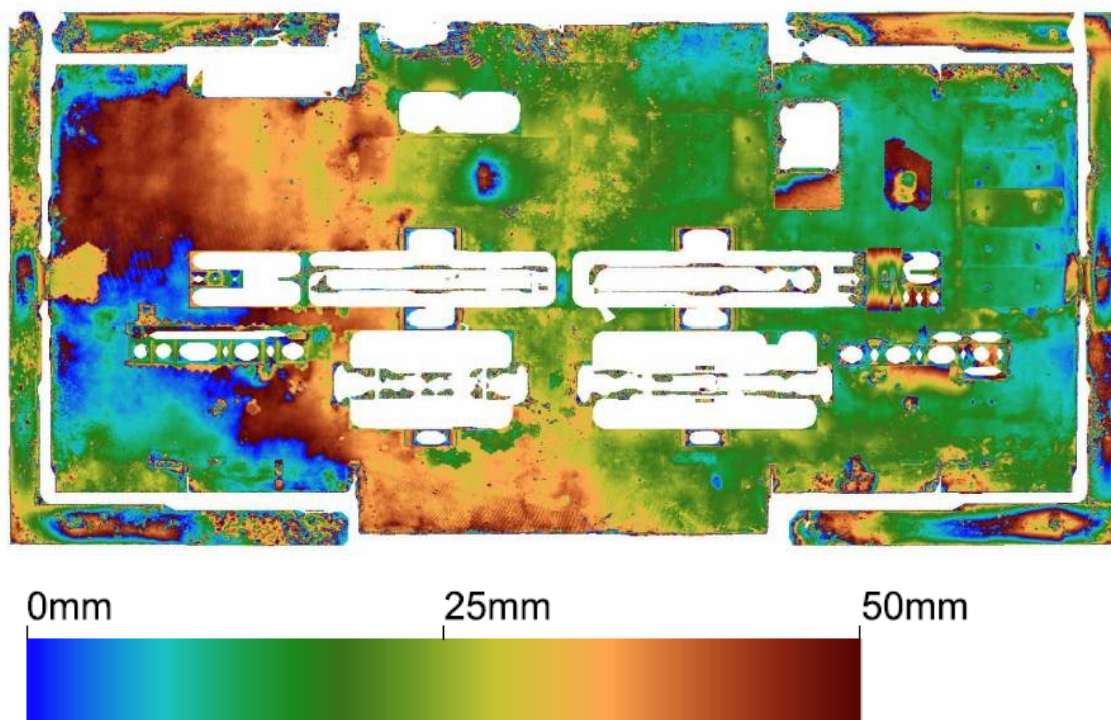
Fot. 53 Hipsometria stropu poziom +40,56m.

W trakcie pomiarów hipsometrycznych stropu poziomu +40,56m stwierdzono, że różnice poziomów stropu mieszczą się w granicach 50mm.

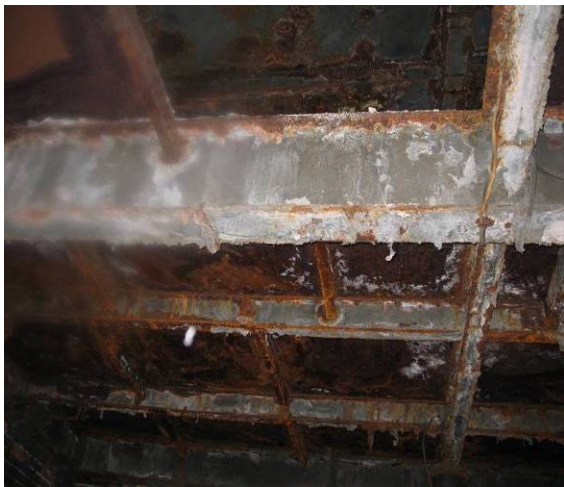
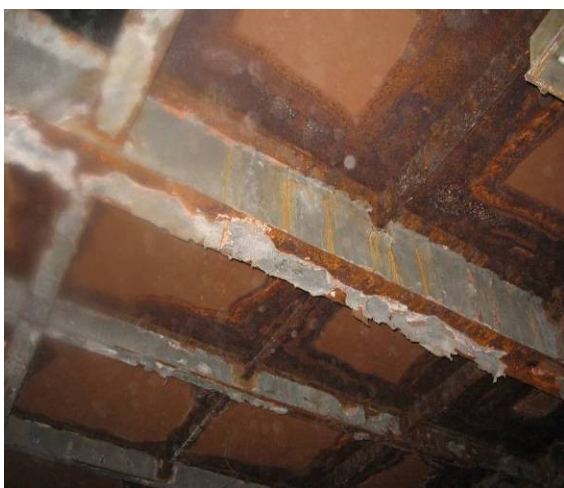
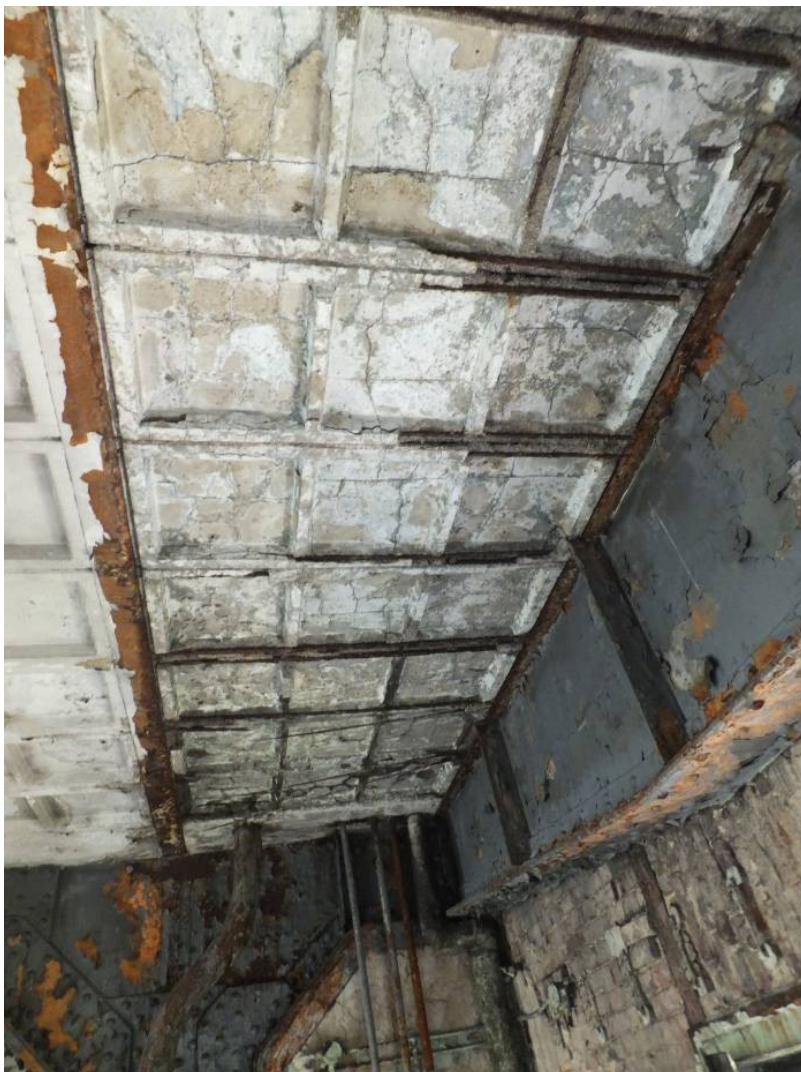
Fot. 54,55,56 Fragmenty konstrukcji stropów.

**Strop poziomu +11,00 +6,40 +4,10** z widocznymi ugięciami pokrycia z bardzo dużymi ubytkami powłok antykorozyjnych belek nośnych, brakiem pokrycia oraz z licznymi śladami wżerów i rdzy.

Można przyjąć, że ubytkami korozyjnymi pomniejszają przekroje belek stropu nawet o 25 do 35%.

Korozja belek stalowych dolnych stropów technologicznych.

Stropy na poziomie +11,00 +6,40 +4,10 ze względu na zbyt dużą korozję oraz upaleniu niektórych belek nośnych oraz zbyt małą wysokość użyteczną zaleca się usunąć. Wykonać jednocześnie dodatkowe stężenia ryglówki ścian oraz pozostawianych wewnętrznych elementów pionowych.

Doraźnie należy zdemontować blachy poszycia stropów. Pozostawić usztywniającą całość ruszt belek stropowych. Uszkodzone (upalone) belki stropowe uzupełnić.

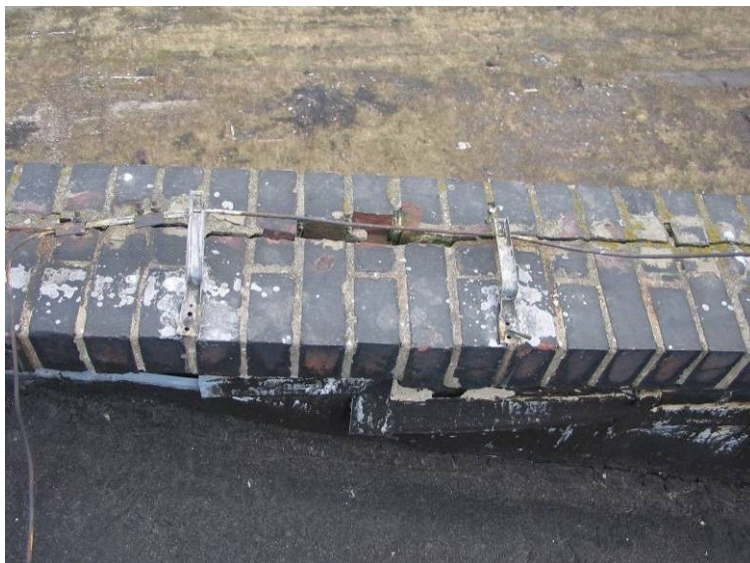
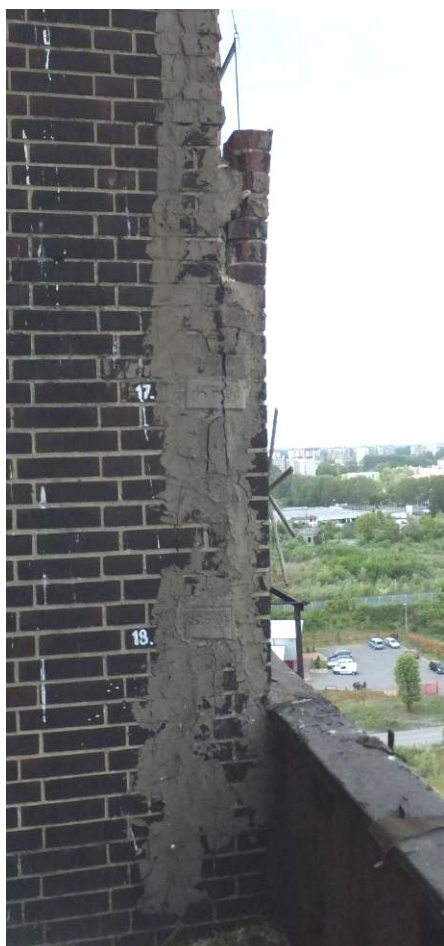
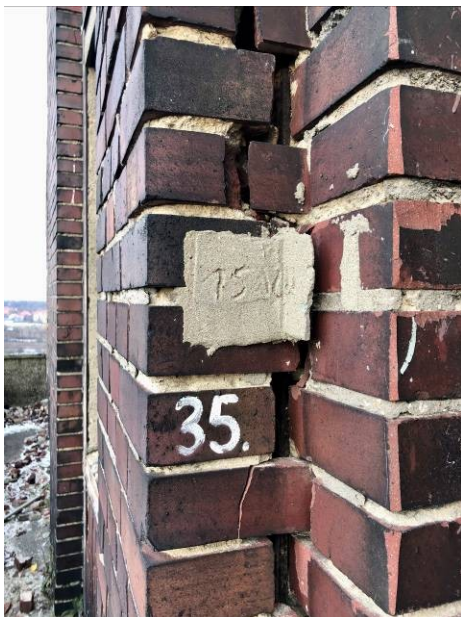
Fot. 57,58 przykłady uszkodzeń ścian attykowych.

Uszkodzona ściana attyki , rozwarstwienie ściany ,  
istnieje zagrożenie odpadnięcia fragmentu ściany.

W trybie pilnym należy naprawić ściany w narożach wieży oraz mury attykowe. Naprawa ścian powinna być wykonana na podstawie projektu wykonawczego naprawy uzgodnionego z Konserwatorem Zabytków. Doraźnie, w trybie pilnym zaleca się ściany zewnętrzne powyżej poziomu +40,65m skotwić ściągami zewnętrznymi, teren wokół wieży na odległość minimum ok. 15 m zabezpieczyć przed dostępem osób – istnieje ryzyko uderzenia przebywających osób przez spadające fragmenty cegieł lub tynków.

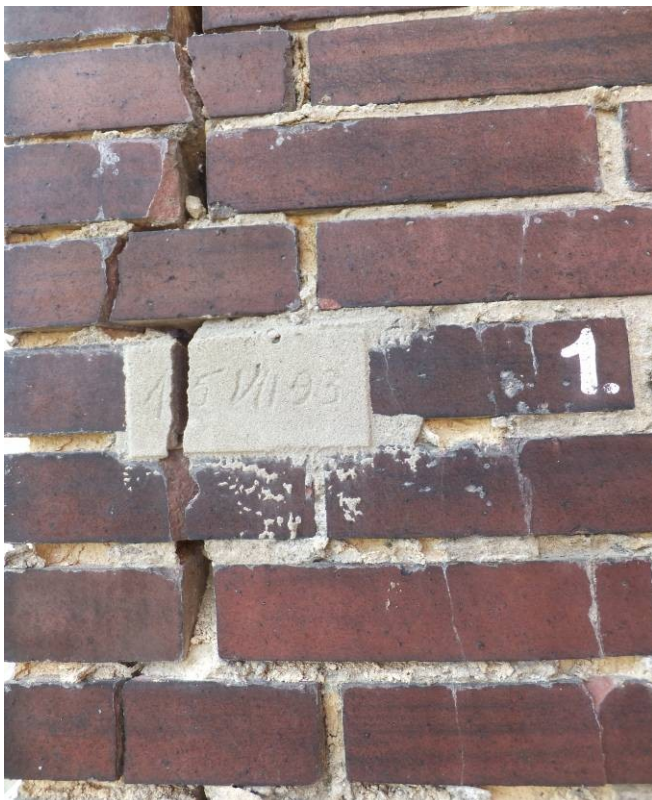
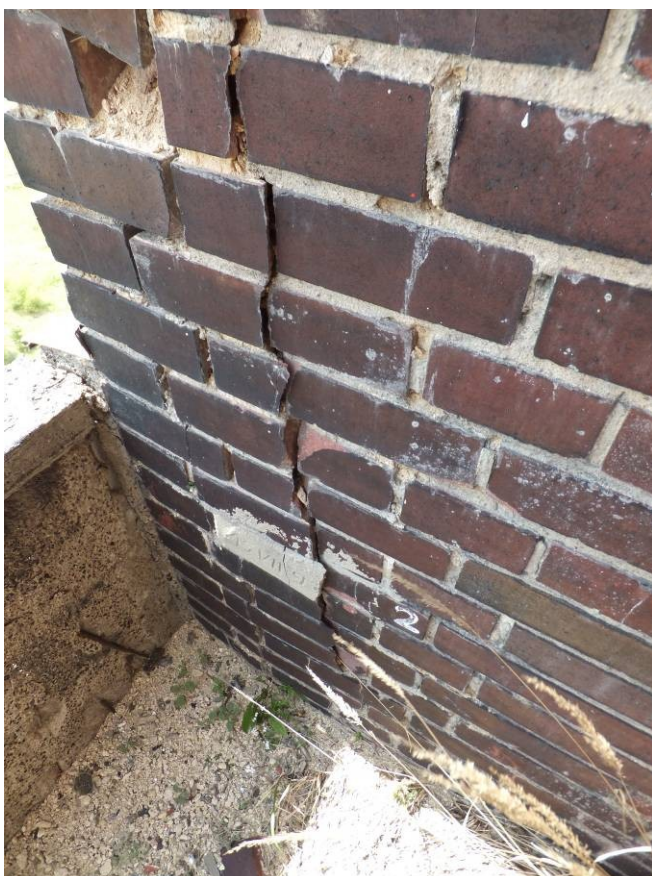
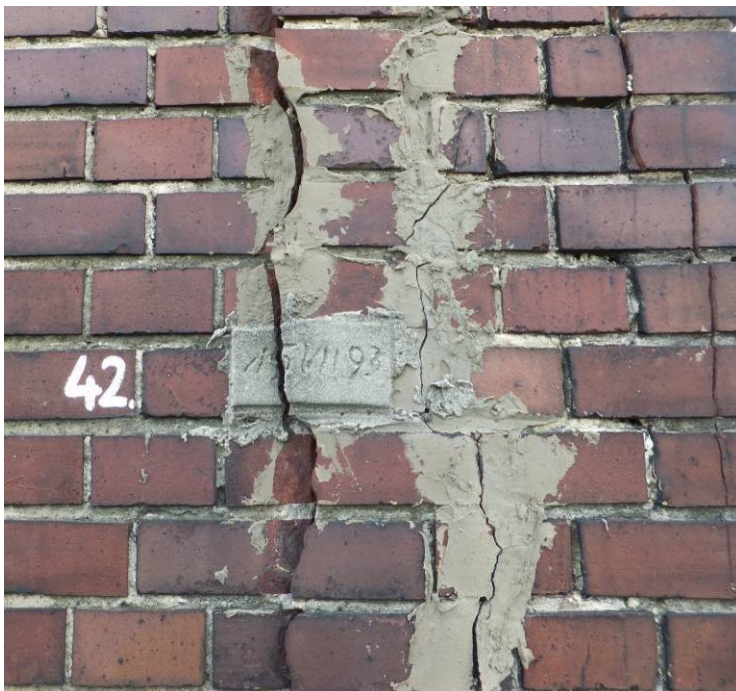
Fot. 59,60,61

Uszkodzenia ściany (filara) ponad poziomem +40,65m , strona północna , widoczny odpadający fragment odspojonej ściany.

Widoczne wcześniejsze naprawy – sklejenia ściany , widoczne plomby założone 15 lipca 1993r – uszkodzone.

Nowe uszkodzenia ściany widoczne na plombach i naprawach z lat 90-tych.

Mury wymagają napraw poprzez przemurowania pęknięć, naprawy ubytków nową cegłą oraz wykonanie całego spoinowania. Otwory po zamurowaniach cegłą pełną zastąpić nową cegłą licowaną pasującą do architektury wieży.

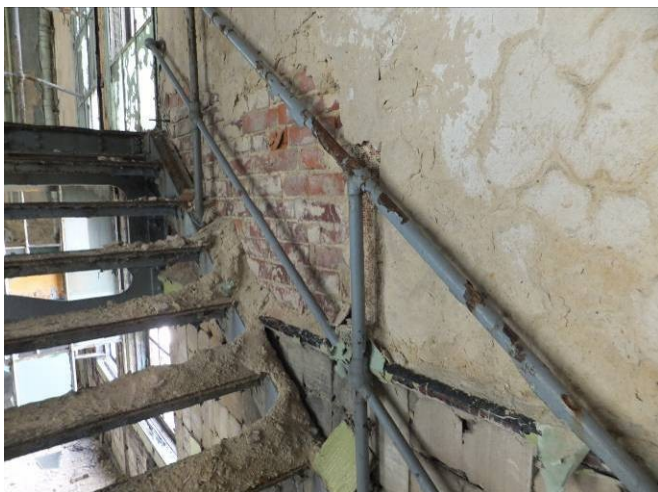
Fot. 62

Fragmenty ścian osłonowych są w stanie awaryjnym i stanowią zagrożenie dla osób przebywających w pobliżu wieży oraz w przypadku oderwania mogą uszkodzić elementy zasadniczej konstrukcji obiektu.

Wejście na poziom 52,35m , uszkodzone tynki i fragmenty ścian , luźne tynki należy usunąć.

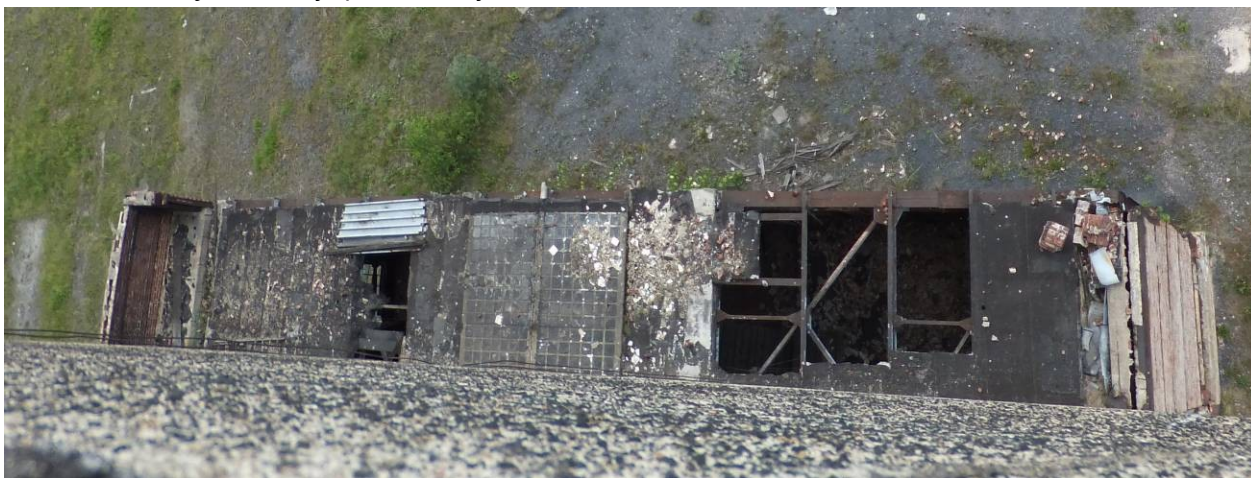
Fot. 63 Dach części niższej , południowej.

Konstrukcja stalowa dachu z widocznymi śladami ubytków korozyjnych.

Należy uszkodzone fragmenty konstrukcji nośnej dachu usunąć i wykonać nowy dach zabezpieczający wieże przed oddziaływaniami atmosferycznymi. Zaleca się , aby dach wykonać na podstawie odrębnego projektu wykonawczego remontu konstrukcji przekrycia.

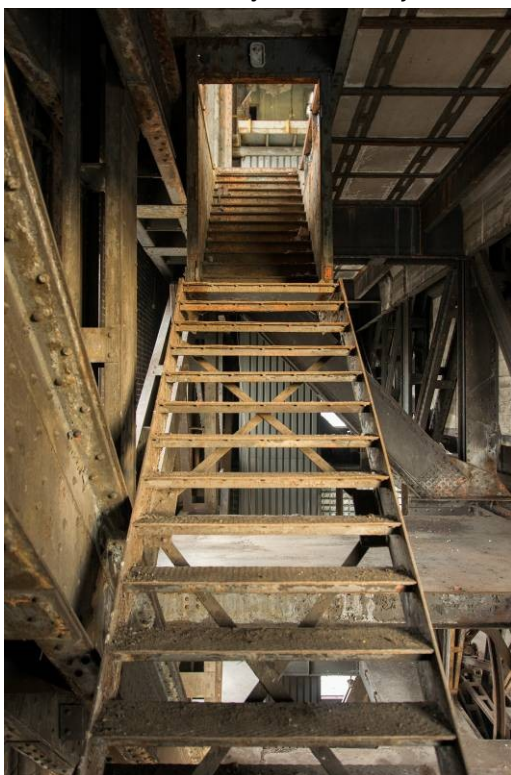
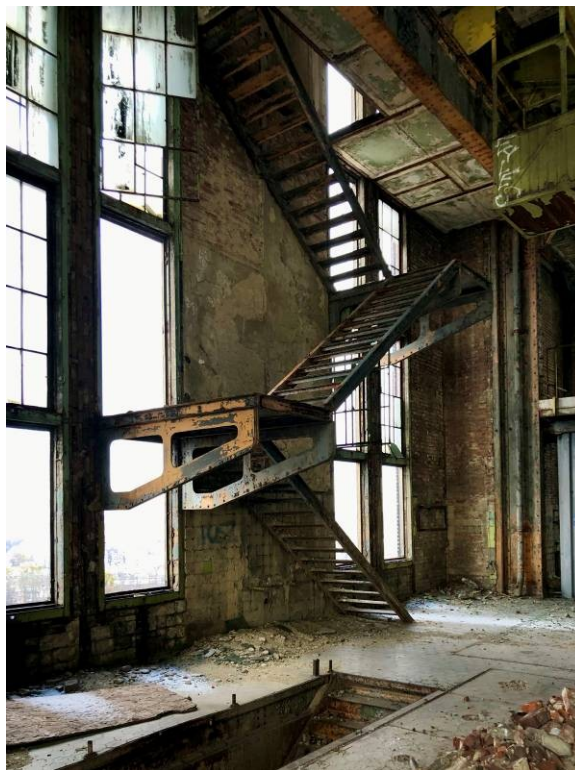
*Fot. 64,65. Konstrukcja zachowanych schodów.*

Zachowane zostały jedynie schody o konstrukcji stalowej biegnące powyżej stropów poziomu +25,30m. Konstrukcja schodów jest w złym i bardzo złym stanie technicznym, część stopni i belek policzkowych w stanie awaryjnym. Poręczy obecnie brak. Nie można dopuścić do poruszania się po istniejących biegach schodowych osób bez dodatkowej asekuracji.
