## **Opinia ornitologiczno-chiropterologiczna dot. budynku przy ul. Piastowskiej 21 w Piławie Górnej**

AVIAN Ekspertyzy Przyrodnicze  
ul. B. Chrobrego 9, 59-550 Wojcieszów

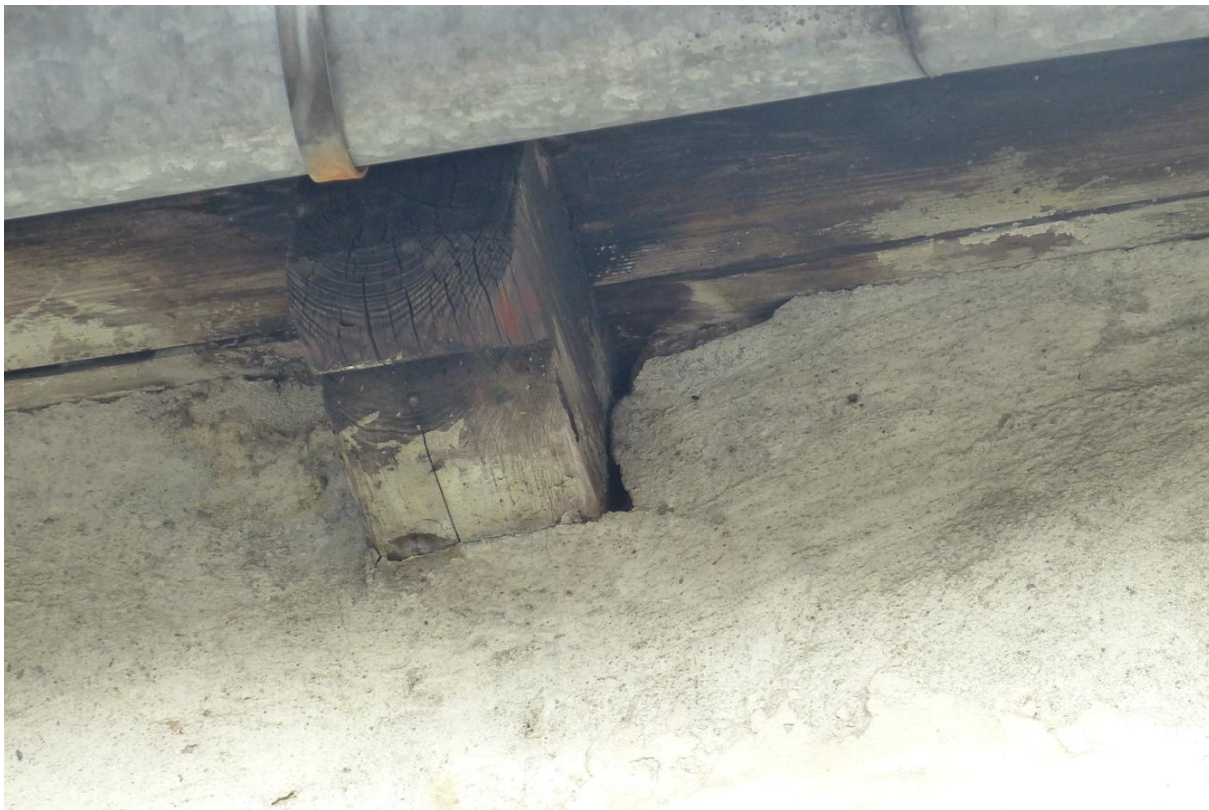
W trakcie kompleksowej inwentaryzacji przeprowadzonej 10.04.2025 r., stwierdzono w obrębie inwentaryzowanego budynku stosunkowo siedliska rozrodzce ptaków oraz kryjówki nietoperzy. Znajdują się one w szczytowej partii elewacji, w podmurówce dachu. Cała pozostała część elewacji pozbawiona jest nisz odpowiednich do rozrodu lub schronienia gatunków chronionych ponieważ nie posiada istotnych ubytków. Siedliska wykazane w trakcie przeprowadzonej inwentaryzacji zajęte są przez 4 pary wróbli *Passer domesticus*. Dodatkowo obecność otworów i szczelin w górnej części elewacji powoduje, że obiekt posiada również znaczenie dla nietoperzy m.in. karlika małego *Pipistrellus pipistrellus*, karlika większego *Pipistrellus nathusii*, niektórych gatunków mroczków *Eptesicus* oraz nocy *Myotis*.

Fot. 4. Siedlisko nietoperzy w uszczerbionej podmurówce dachu.

W ramach minimalizacji negatywnego wpływu inwestycji na chronione gatunki ptaków i nietoperzy, należy zastosować działania, w wyniku których obiekt po przeprowadzonym remoncie odzyska walory przyrodnicze. Działaniami takimi będzie wywieszenie w szczytowej części elewacji, 4 budek lęgowych dedykowanych dla wróbli oraz 1 budki dla nietoperzy w wersji natynkowej lub podtynkowej (w odstępnie co najmniej 3 m od siebie).

Prace remontowe należy wykonać w okresie niełęgowym 15.08-15.03. W innym wypadku zaleca się przeprowadzenie nadzoru przyrodniczego w celu uniknięcia negatywnego wpływu prac budowlanych na chronione gatunki ptaków.

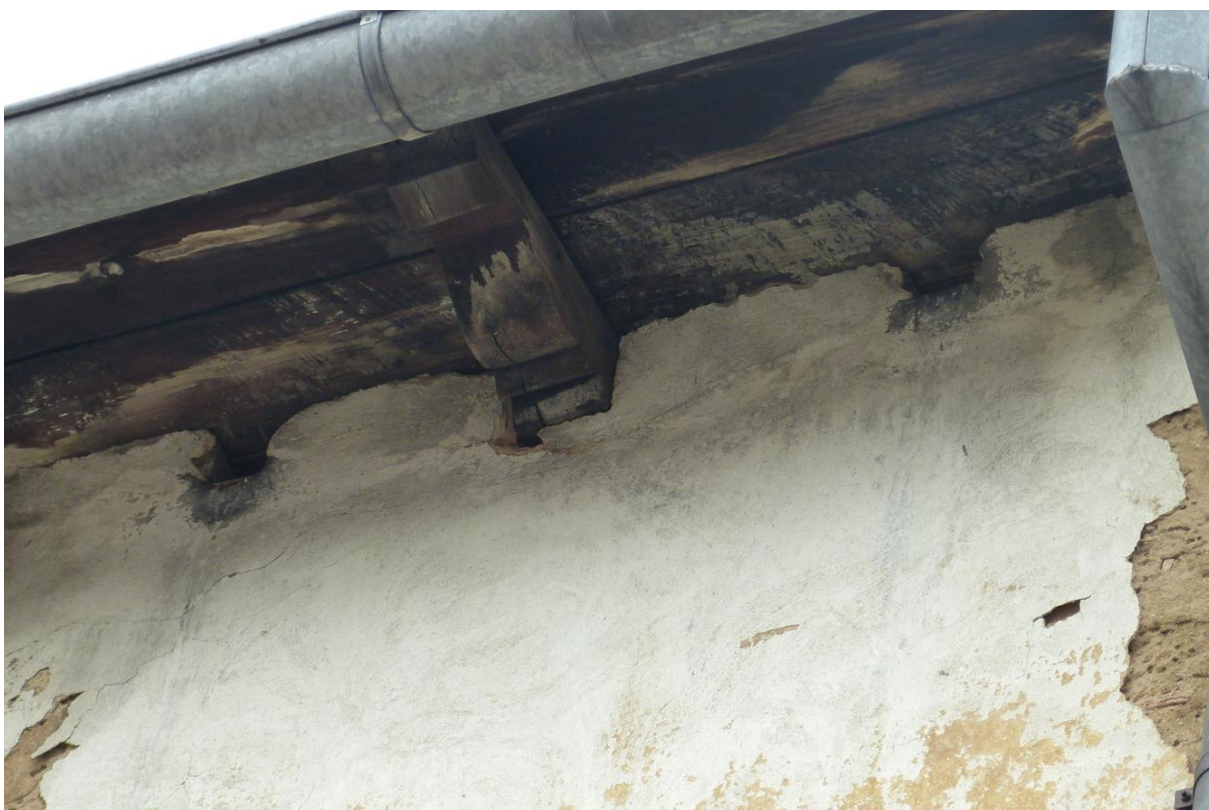
Fot. 5. Miejsce gniazdowania wróbli *Passer domesticus*.

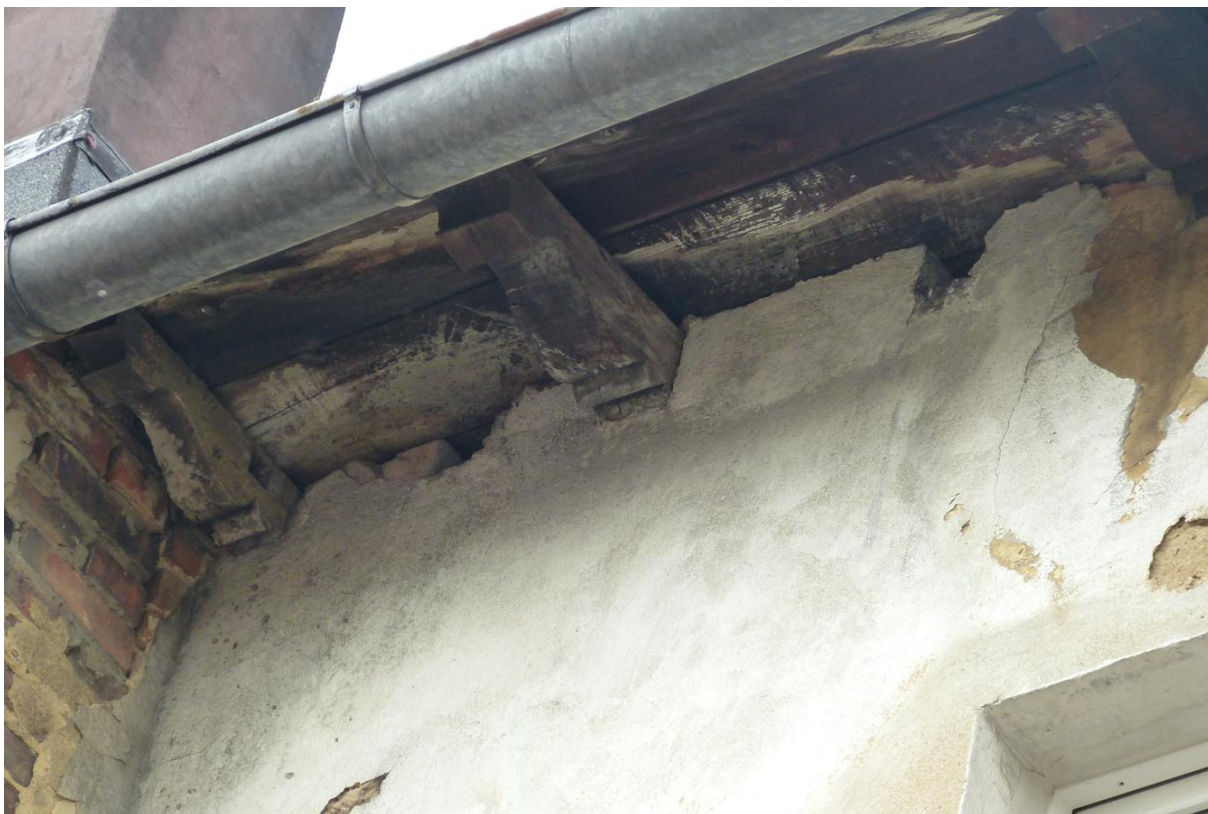
Fot. 6. Miejsce gniazdowania wróbli *Passer domesticus*.
