EKSPERTYZA TECHNICZNA – OCENA STANU TECHNICZNEGO BUDYNKU

**BUDYNEK MIESZKALNY - WIEŁORODZINNY
58-100 ŚWIDNICA, ul. MIKOŁAJA KOPERNIKA 40
DZIAŁKA 975, OBR. 0003 FABRYCZNA
KATEGORIA XIII – budynek mieszkalny**

**WSPÓLNOTA MIESZKANIOWA,
UL. MIKOŁAJA KOPERNIKA 40, 58-100 ŚWIDNICA**

Świdnica, 20 czerwca 2025

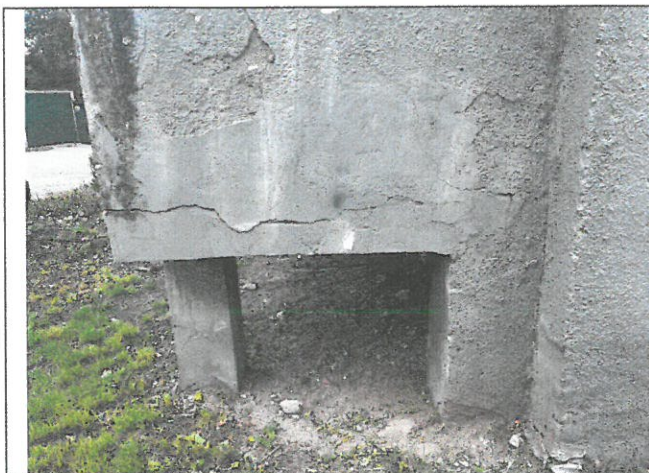
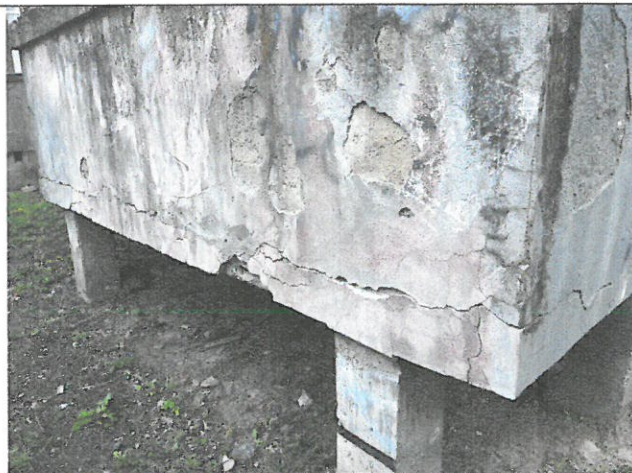
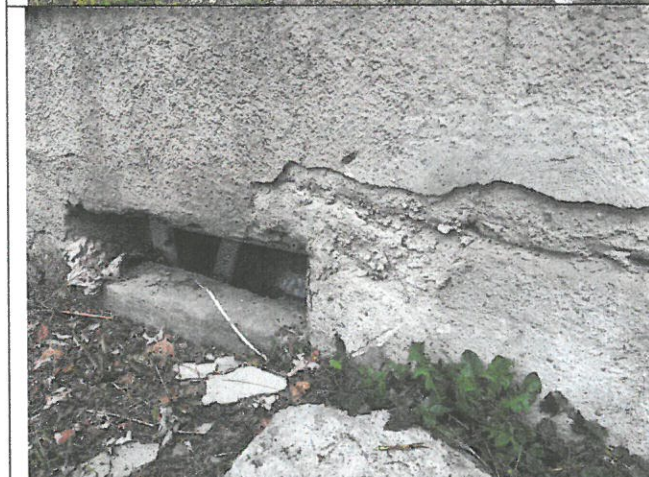
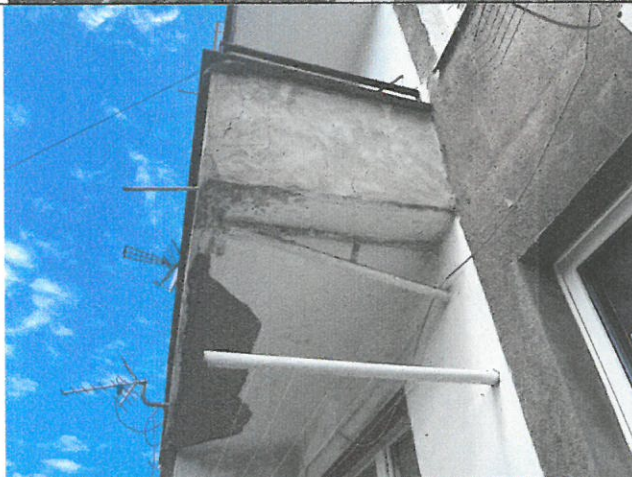
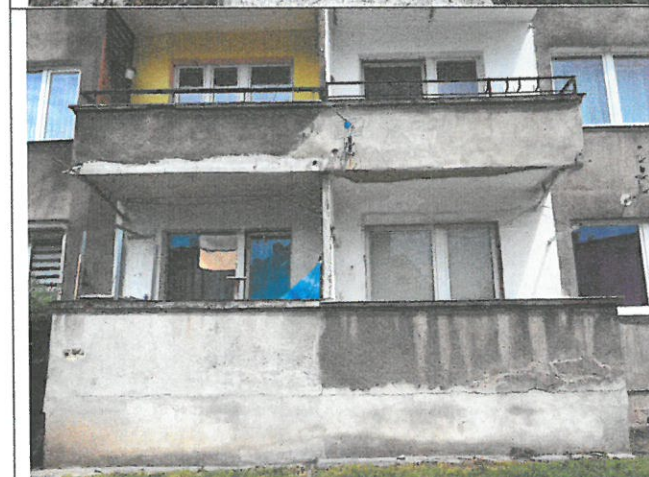
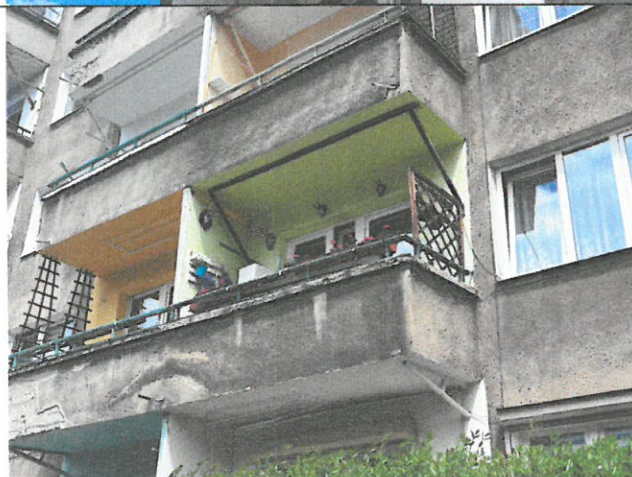
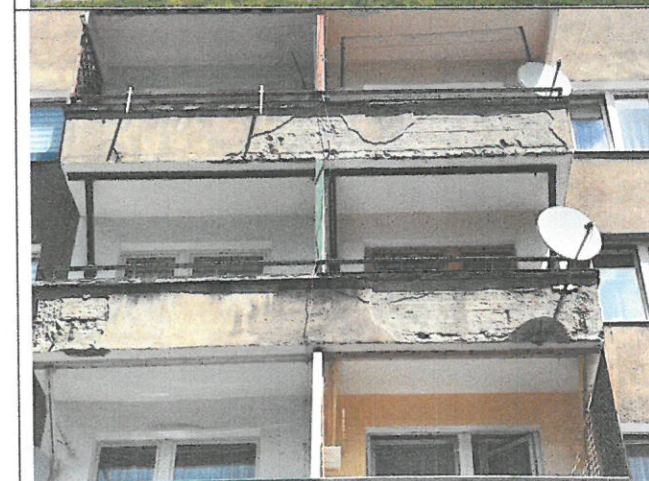
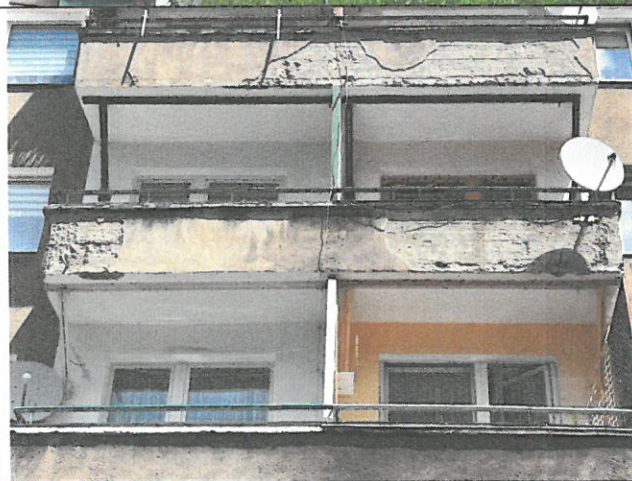
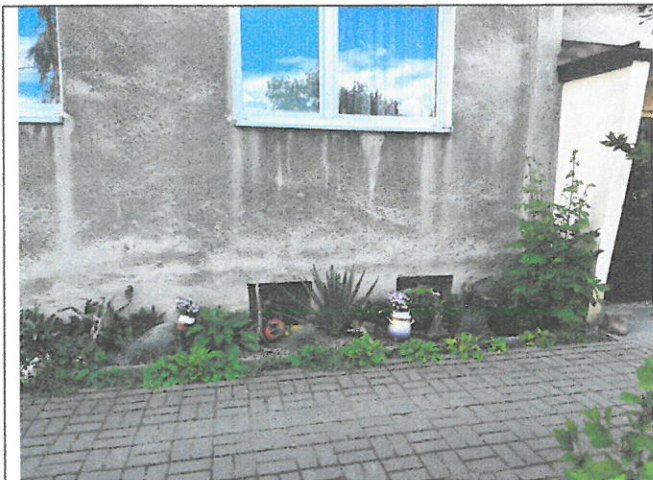
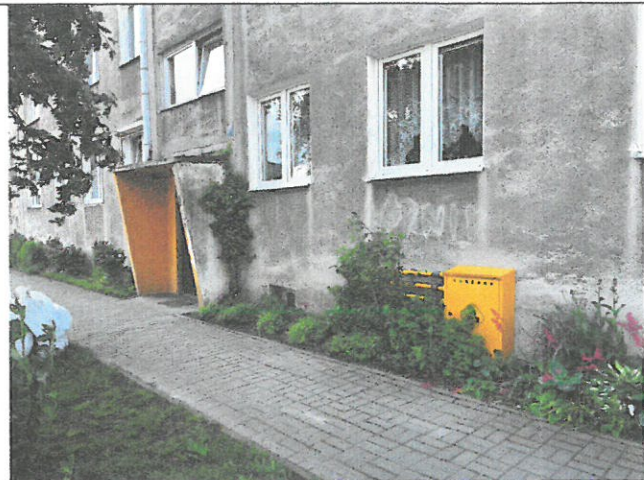
Tynki na wszystkich elewacjach, zachowały się w złym lub lichym stanie. Są to tynki płaskie, cementowo-wapienne pochodzące w większości z okresu powstania obiektu czyli z lat siedemdziesiątych XX. W kilku miejscach widoczne są późniejsze uzupełnienia i przemurowania. Niestety ich stan również należy uznać za niezadawalający. W trakcie oględzin stwierdzono widoczne zarysowania i ubytki tych tynków oraz miejscowe skorodowanie fragmentów tynku, narażonych na bezpośrednie działanie wilgoci. Najbardziej zniszczone fragmenty tynków znajdują się wzdłuż przebiegu rur spustowych oraz w sąsiedztwie zadaszeń i otworów okiennych.

Partie zawilgoconego i skorodowanego tynku występują na wszystkich elewacjach. Widoczne są uszkodzenia dolnych partii ścian spowodowane jest odbijaniem wody opadowej od płaszczyzny terenu a także brakiem izolacji poziomej ścian i kapilarnym podciąganiem wody z przylegającego gruntu. Uszkodzone partie tynku spotkać można na wszystkich płaszczyznach elewacji.

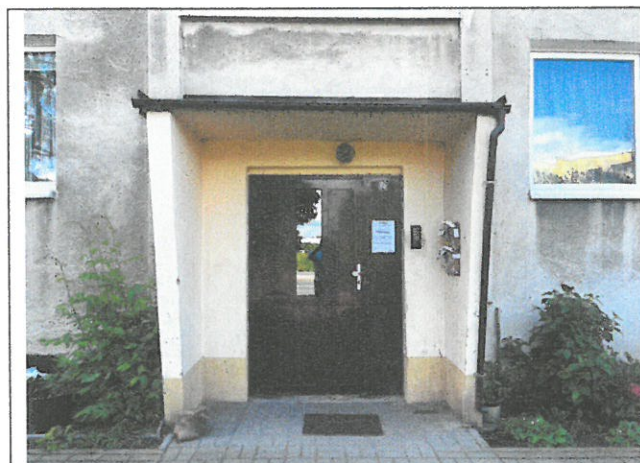
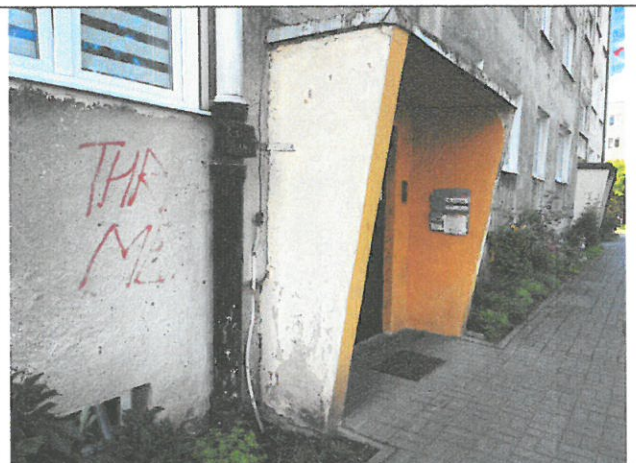
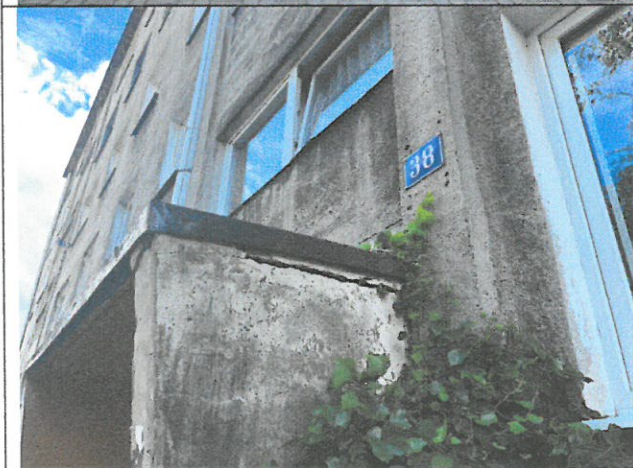
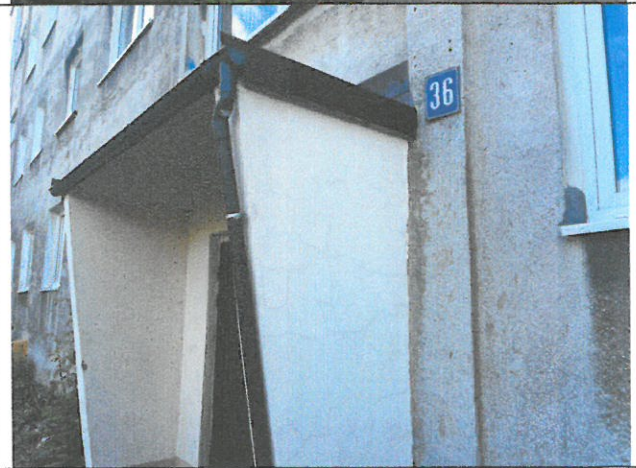
Na elewacji tylnej znajdują się drzwi wejściowe do budynku metalowe. Jest to stolarka wtórna, zamontowana kilka lat temu. Obecnie znajduje się w stanie dobrym.
