INWENTARYZACJA BUDYNKU DLA POTRZEB AUDYTU ENERGETYCZNEGO

ADRES: 41-300 Dąbrowa Górnicza, ul. Konopnickiej 36

WŁAŚCICIEL: Akademia WSB, 41-300 Dąbrowa Górnicza, ul. Ciepłaka 1C

DATA OPRACOWANIA: wrzesień 2024

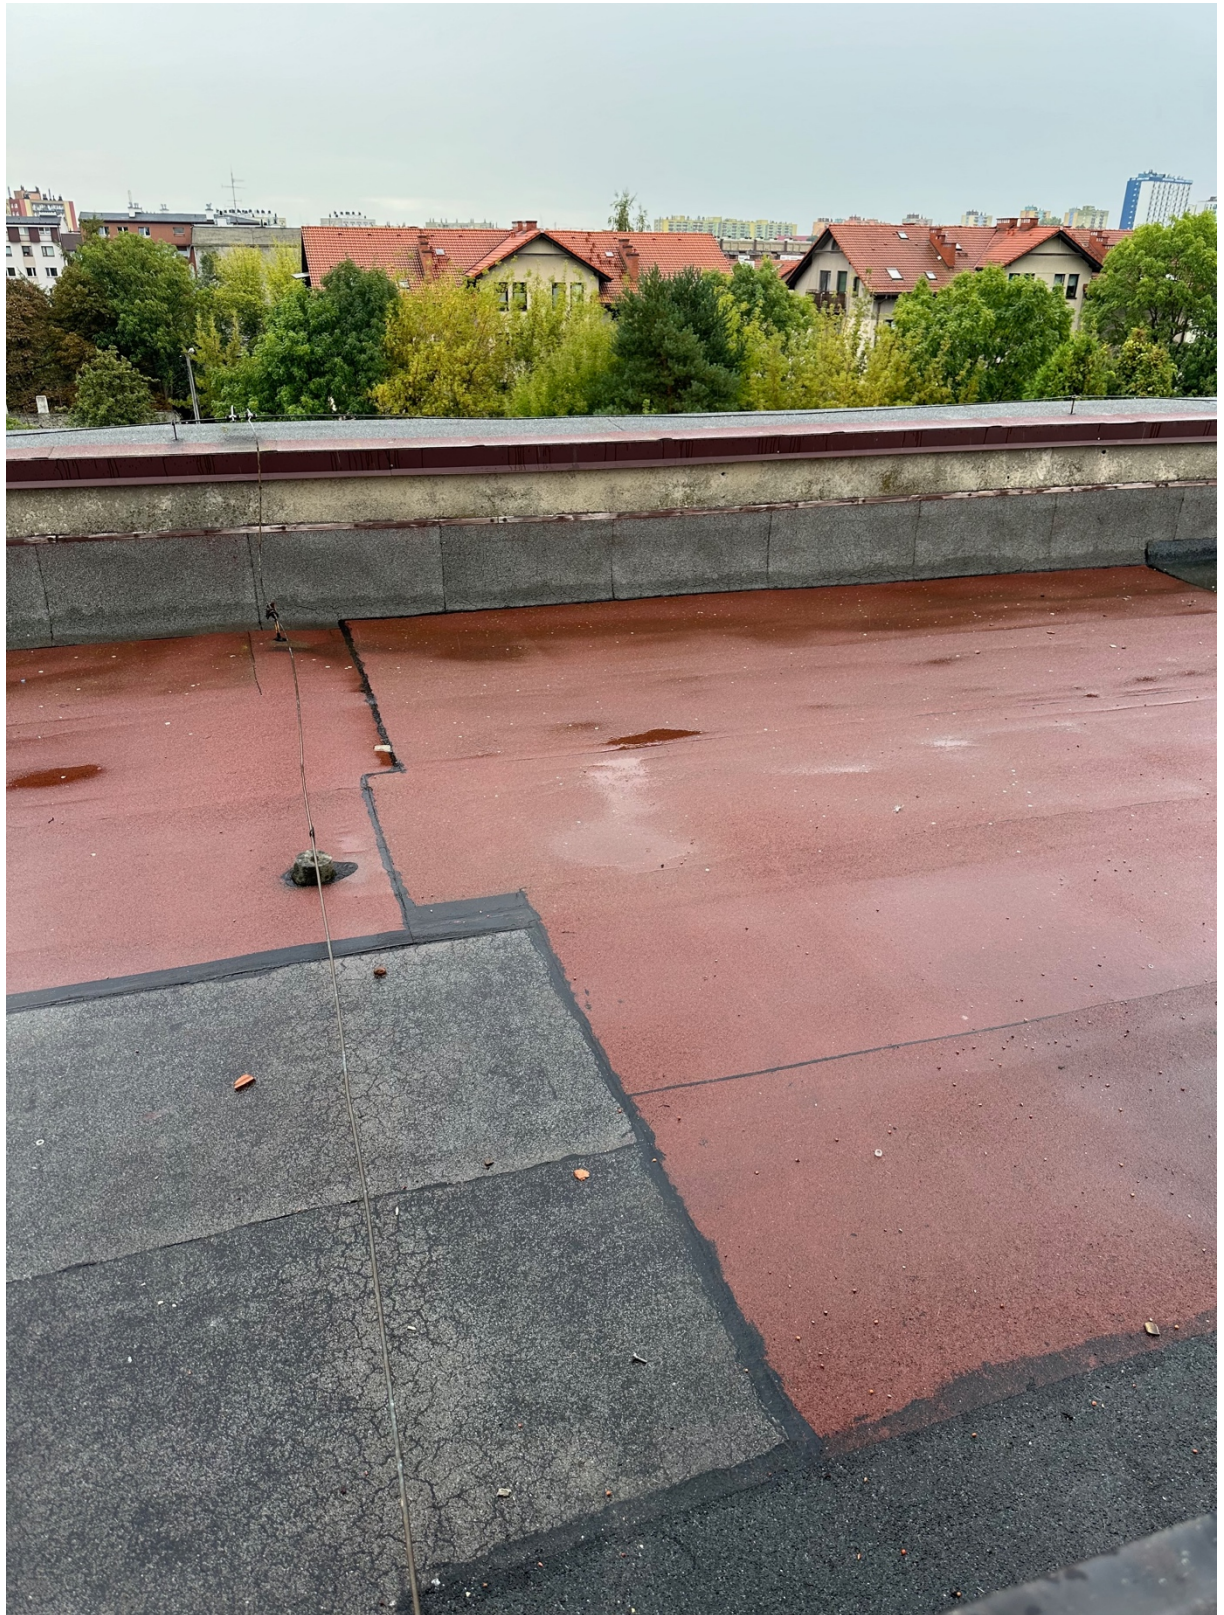
Rysunek 1. Dach budynku głównego.

Z płyt betonowych docieplonych warstwą żużla paleniskowego, z pokryciem z papy termozgrzewalnej. Obliczony współczynnik przenikania ciepła $U = 0,99 \text{ W/m}^2\text{K}$.

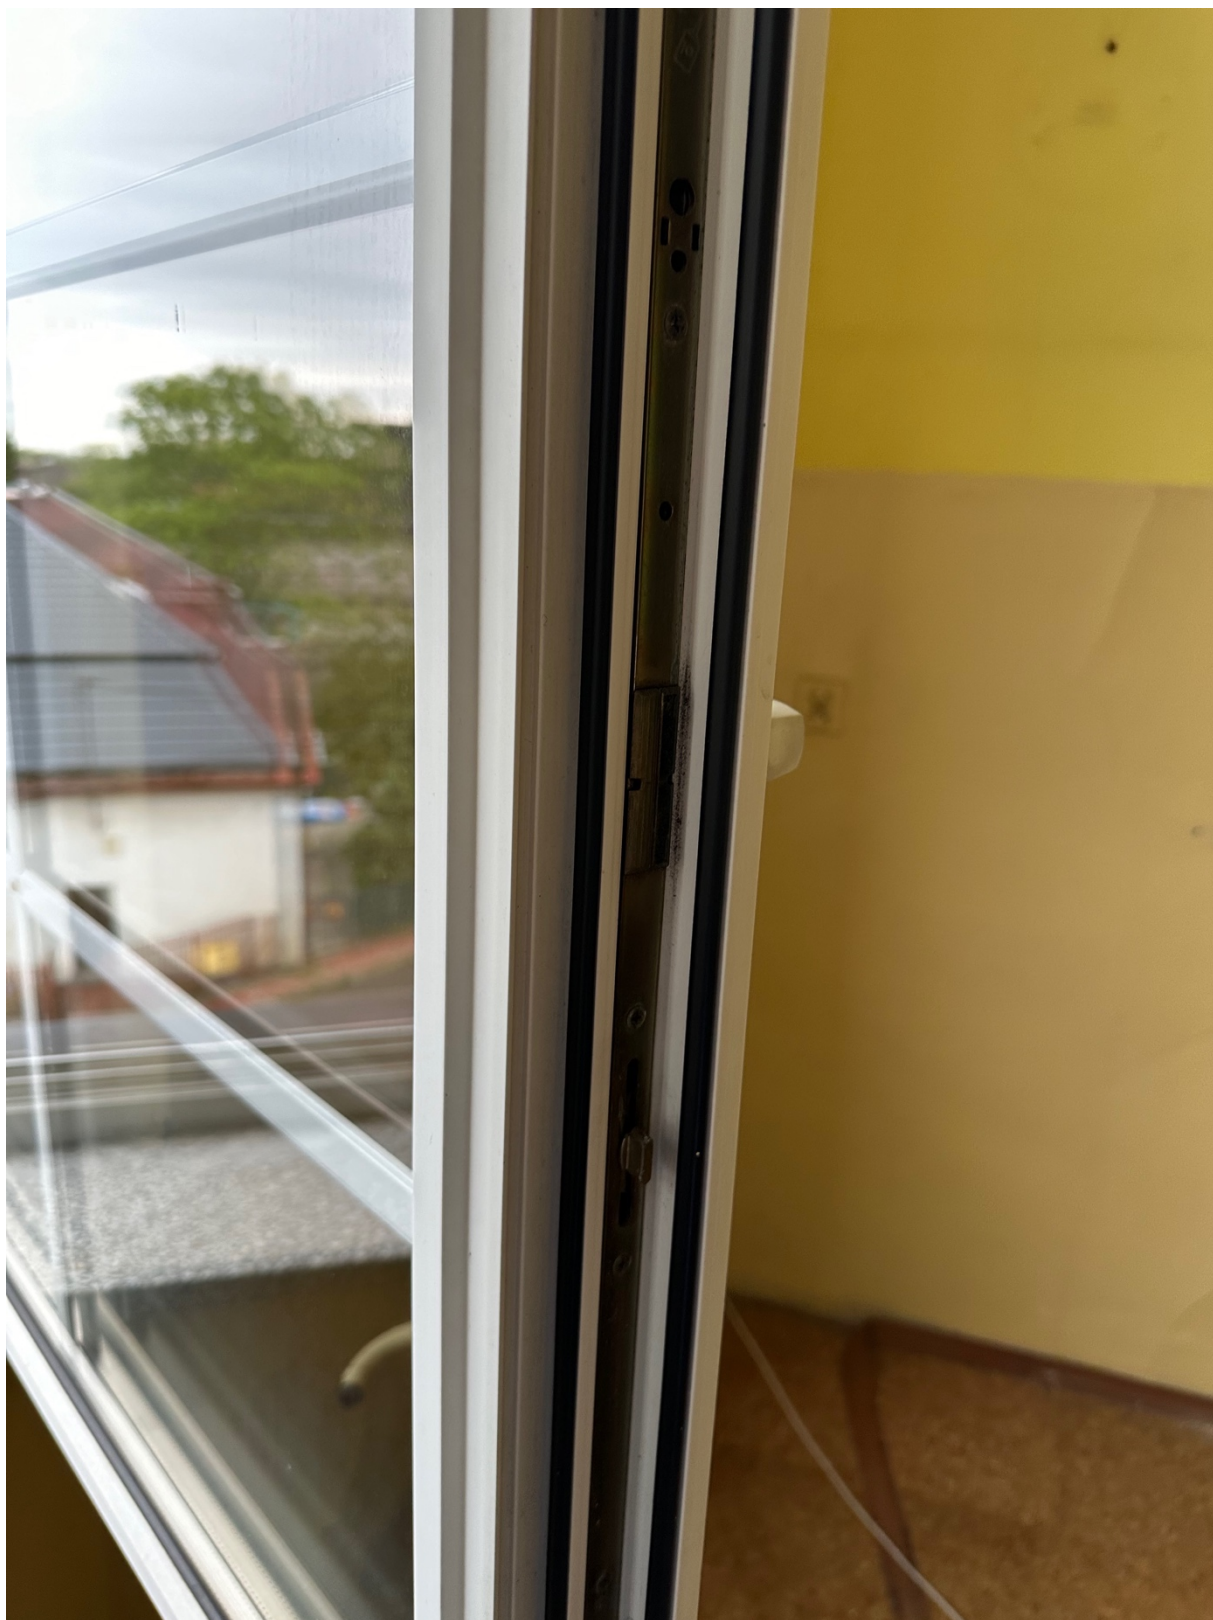
Rysunek 2. Stolarka okienna PCV.

PCV z profili trzy komorowych, podwójnie szklona. Zamontowana w roku 2000.

Współczynnik przenikania ciepła dla standardu ochrony cieplnej zgodnie z PN-91/B-02020 oceniony został na $U = 2,0 \text{ W/m}^2\text{K}$.

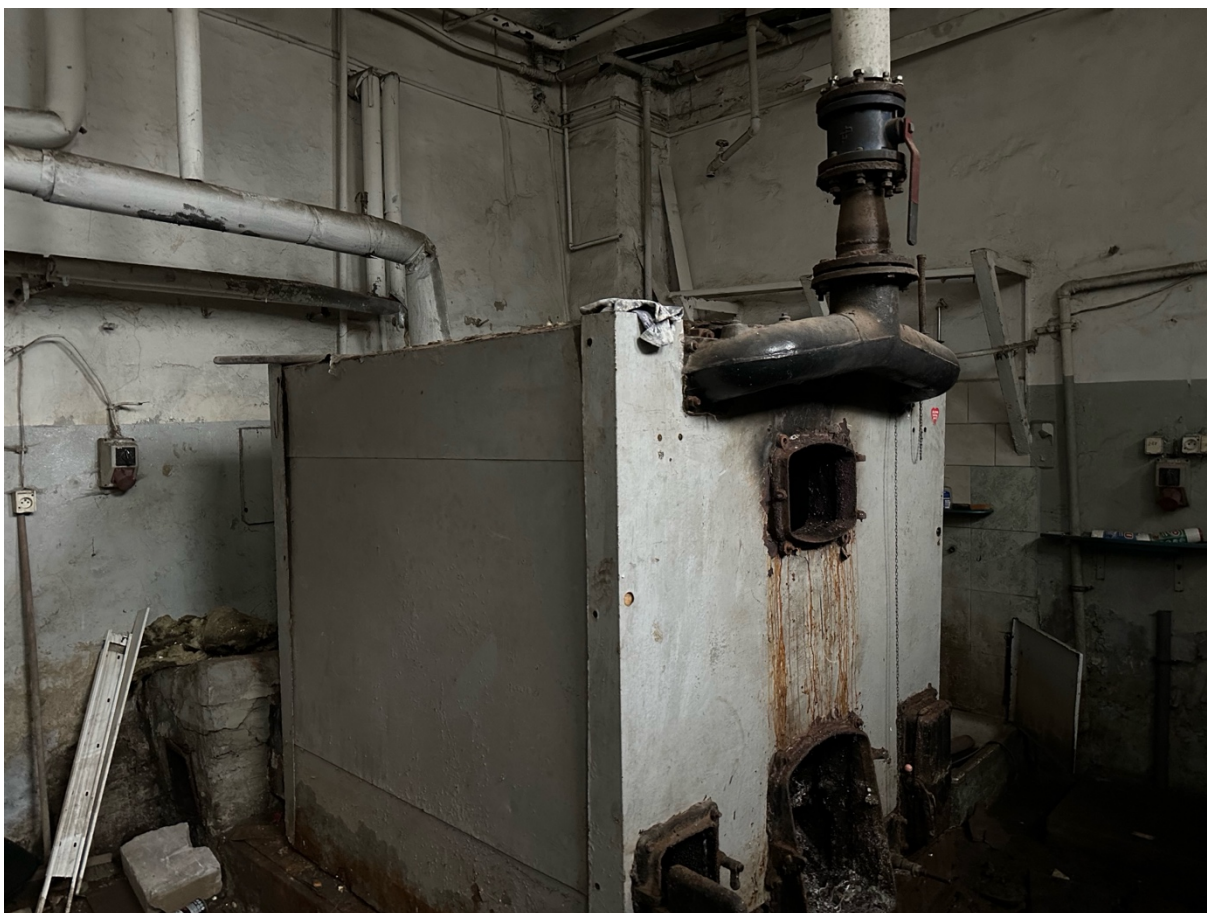
Rysunek 3. Kocioł grzewczy - stan istniejący.

Instalacja centralna z obiegiem naturalnym, grawitacyjnym. Rury stalowe, spawane prowadzone po wierzchu., nieizolowane. Grzejniki członowe – w większości zdemontowane. Bez regulacji miejscowej, częściowo zabudowane. Źródło ciepła – węglowy kocioł rusztowy, zainstalowany w pomieszczeniu nieogrzewanym w budynku.

Element systemu grzewczego	Sprawność	Uzasadnienie
Sprawność wytwarzania	0,65	Wyeksploatowany węglowy kocioł rusztowy sprzed 2000 r.
Sprawność przesyłu	0,80	Nieizolowane przewody i armatura, w nieogrzewanym pomieszczeniu
Sprawność regulacji i wykorzystania	0,77	Regulacja centralna przy kotle, brak regulacji miejscowej – zaworów termostatycznych
Sprawność akumulacji	1,00	Brak zbiornika buforowego
Przerwy w okresie tygodnia	1,00	Brak możliwości ze względu na rodzaj kotła
Obniżenie nocne	1,00	Brak możliwości – grzejniki bez zaworów termostatycznych
Całkowita sprawność systemu grzewczego	0,4004
