## **Opinia ornitologiczno-chiropterologiczna dot. budynku przy ul. Sienkiewicza 41 w Szczawnie Zdroju**

**Kwiecień 2025**

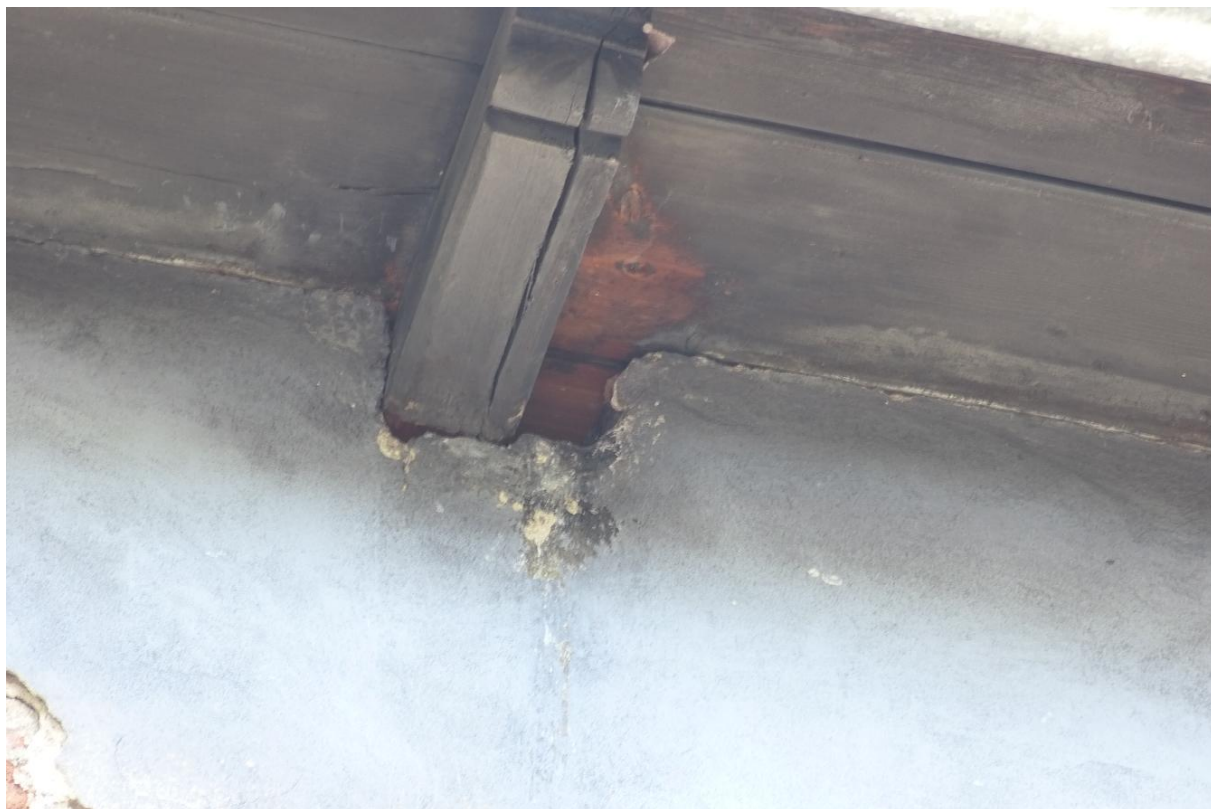
W trakcie kompleksowej inwentaryzacji przeprowadzonej 29.04.2025 r., stwierdzono w obrębie inwentaryzowanego budynku siedliska rozrodcze ptaków oraz kryjówki nietoperzy. Znajdują się one w szczytowej partii elewacji, w obrębie podbitki dachu. Cała pozostała część elewacji pozbawiona jest nisz odpowiednich do rozrodu lub schronienia gatunków chronionych ponieważ nie posiada istotnych ubytków. Siedliska wykazane w trakcie przeprowadzonej inwentaryzacji zajęte są przez 1 parę jerzyków *Apus apus* oraz 1 parę wróbli *Passer domesticus*. Dodatkowo obecność otworów i szczelin w górnej części elewacji powoduje, że obiekt posiada również znaczenie dla nietoperzy m.in. karlika małego *Pipistrellus pipistrellus*, karlika większego *Pipistrellus nathusii*, niektórych gatunków mroczków *Eptesicus* oraznocków *Myotis*.

Fot. 4. Szczeliny w podmurówce, miejsce gniazdowania wróbli *Passer domesticus*.

W ramach minimalizacji negatywnego wpływu inwestycji na chronione gatunki ptaków i nietoperzy, należy zastosować działania, w wyniku których obiekt po przeprowadzonym remoncie odzyska walory przyrodnicze. Działaniami takimi będzie wywieszenie w szczytowej części elewacji, 1 budki lęgowej dedykowanej dla jerzyków, 1 budki lęgowej dedykowanej dla wróbli oraz 1 budki dla nietoperzy w wersji natynkowej lub podtynkowej (w odstępie co najmniej 3 m od siebie).

Prace remontowe należy wykonać w okresie nielegowym 15.08-15.03. W innym wypadku zaleca się przeprowadzenie nadzoru przyrodniczego w celu uniknięcia negatywnego wpływu prac budowlanych na gatunki chronione.

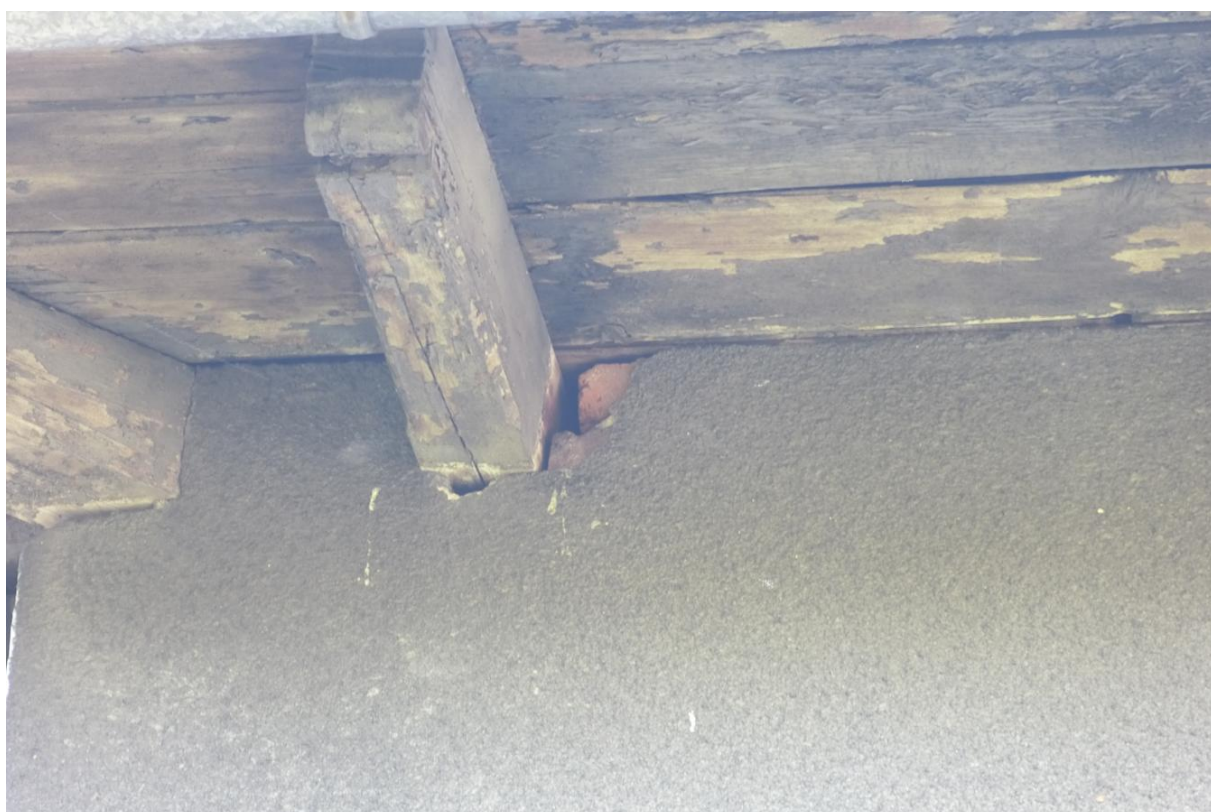
Fot. 5. Szczeliny w podmurówce, miejsce gniazdowania jerzyków *Apus apus*.

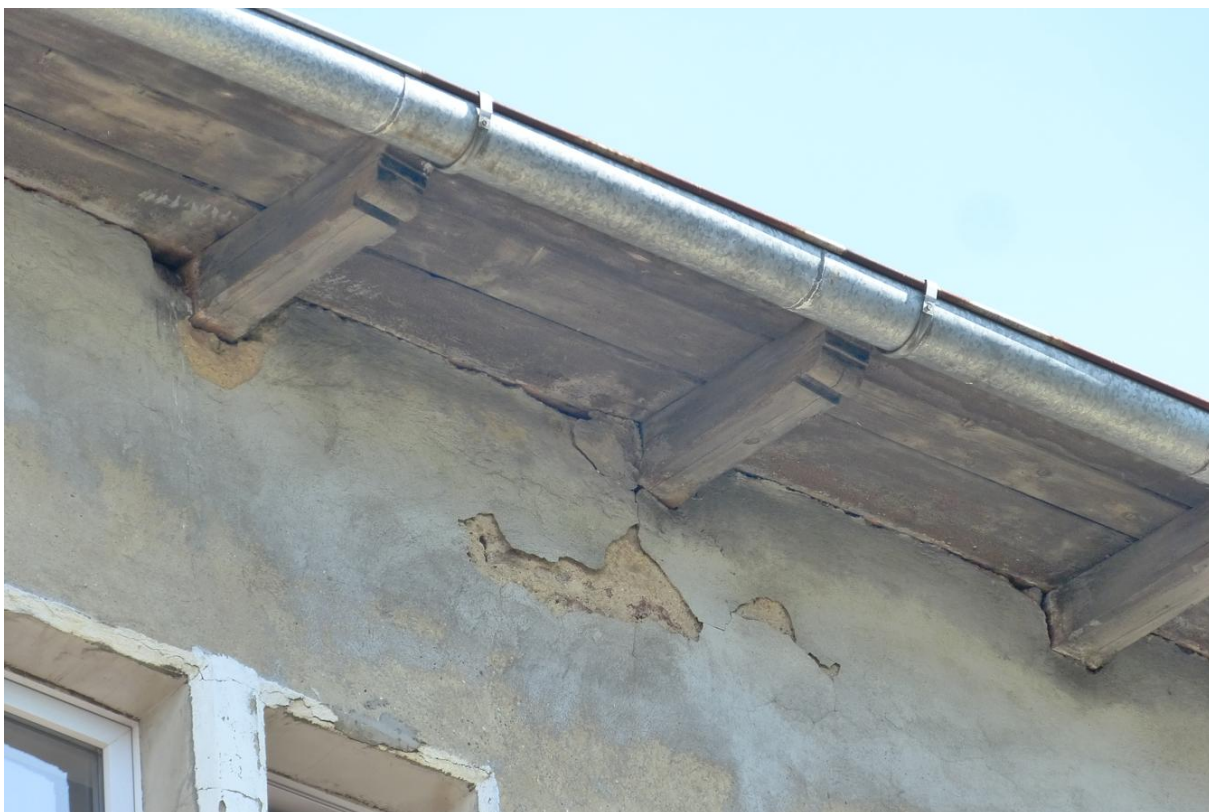
Fot. 6. Szczeliny w podmurówce, siedlisko nietoperzy.
