SERWIS FOTO – BUDYNEK DAWNEJ STACJI UZDATNIANIA WODY WRAZ Z INFRASTRUKTURĄ TOWARZYSZĄCĄ NA TERENIE EC ZAWIDAWIE.

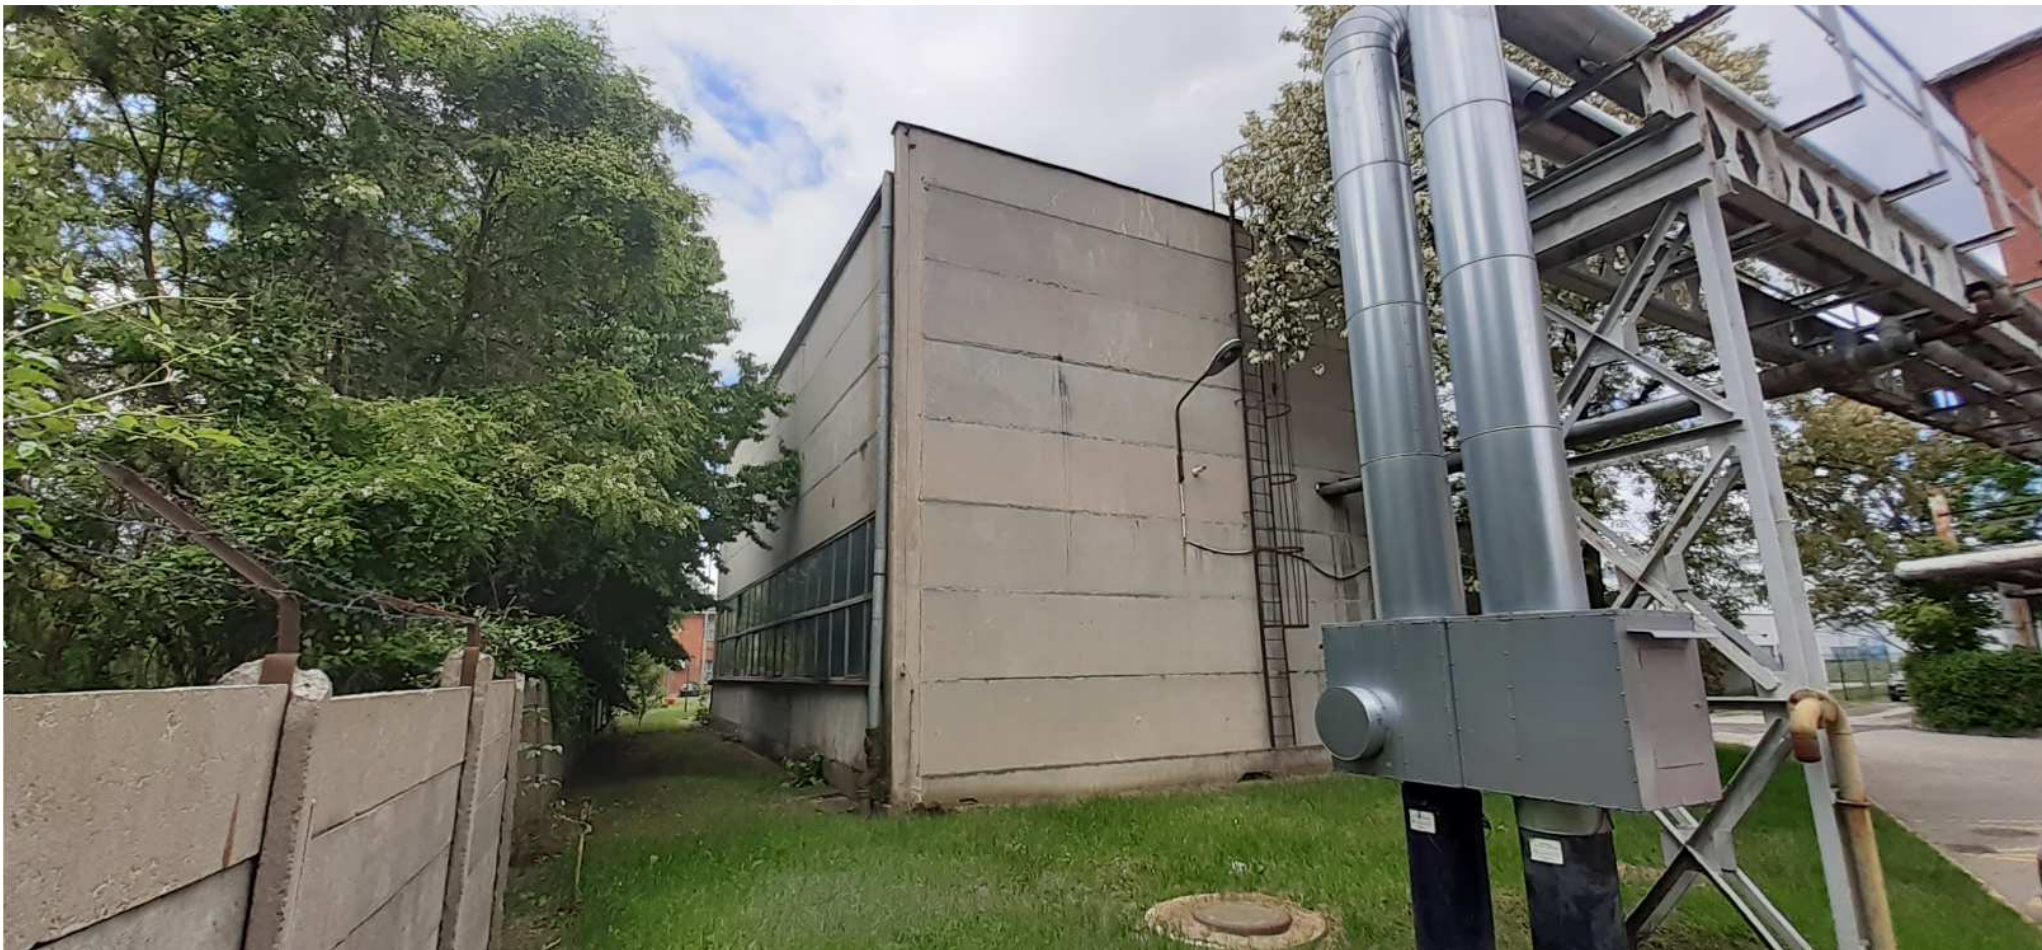
Rysunek 1. Widok od strony wschodniej. Ogrodzenie stanowi granicę działki. Estakada ciepłownicza w ciągłej eksploatacji.

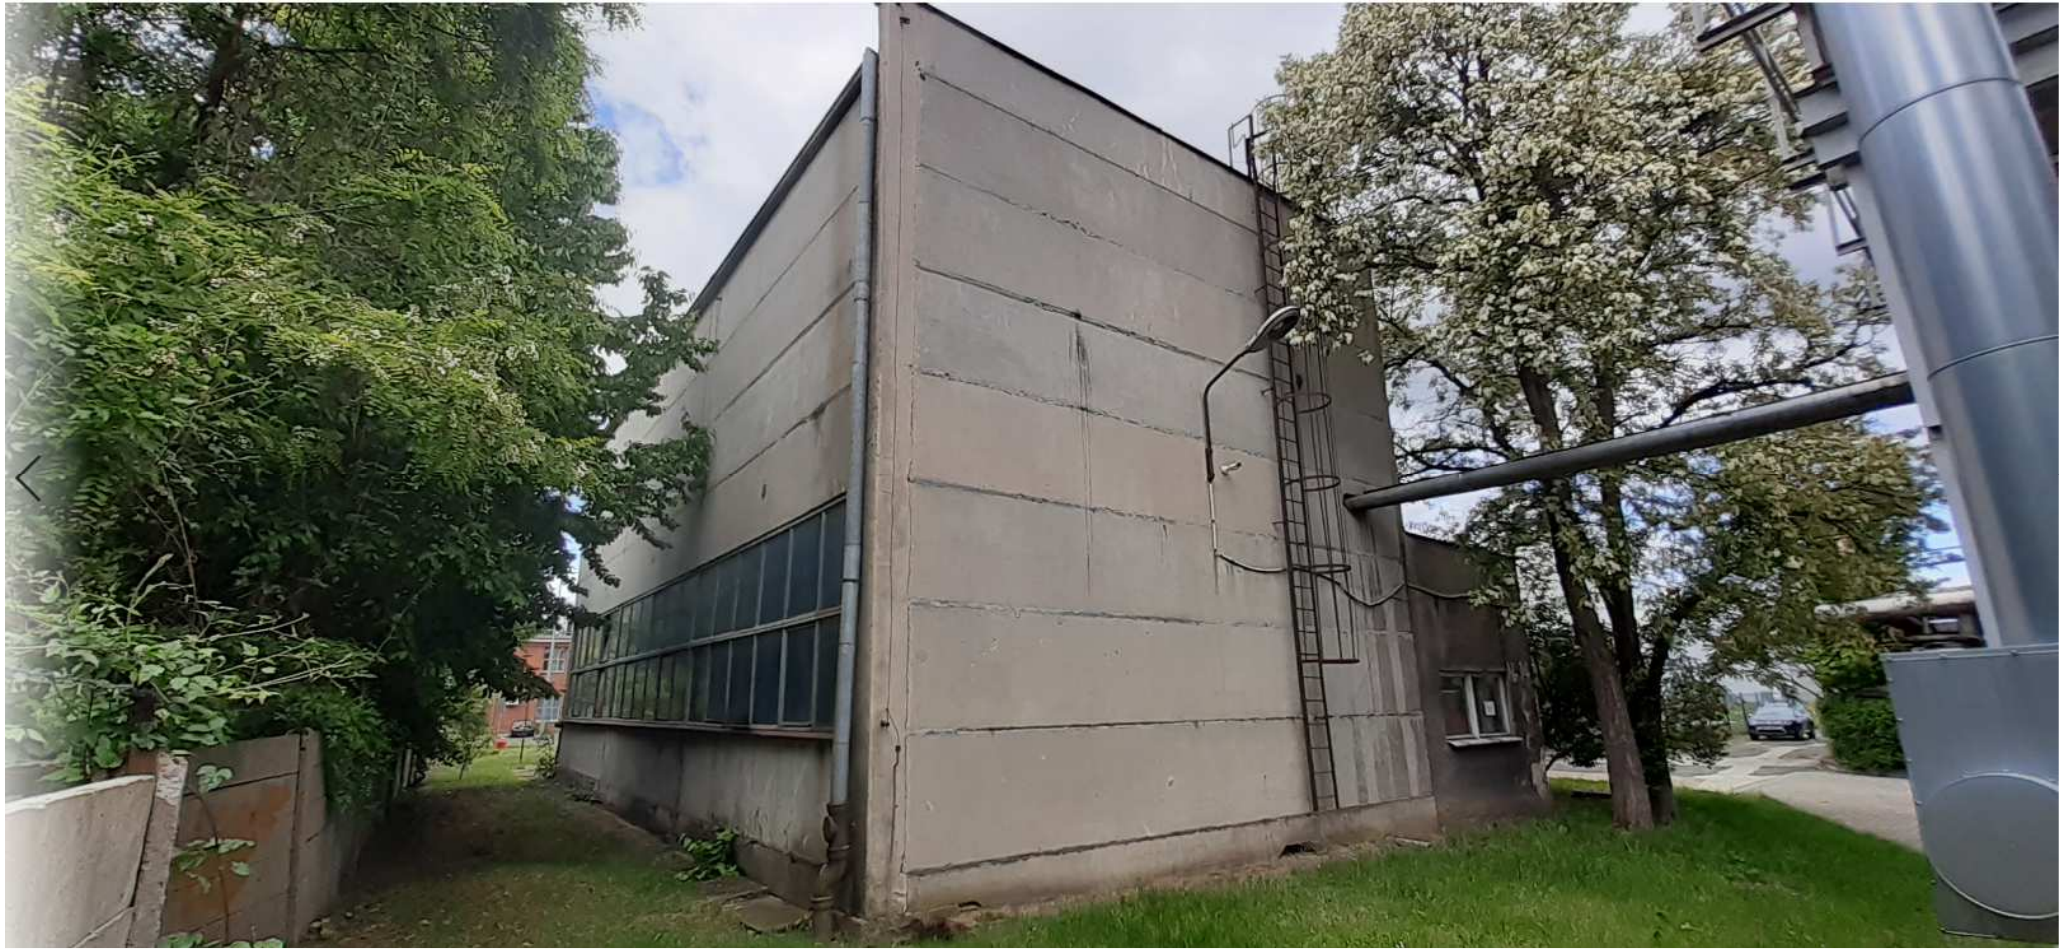
Rysunek 2 Widok na bud. SUW od strony południowo wschodniej. Technologiczny rurociąg napowietrzny na wysokości 4m należy zdemontować. Drzewo do zabezpieczenia na czas rozbiórki.

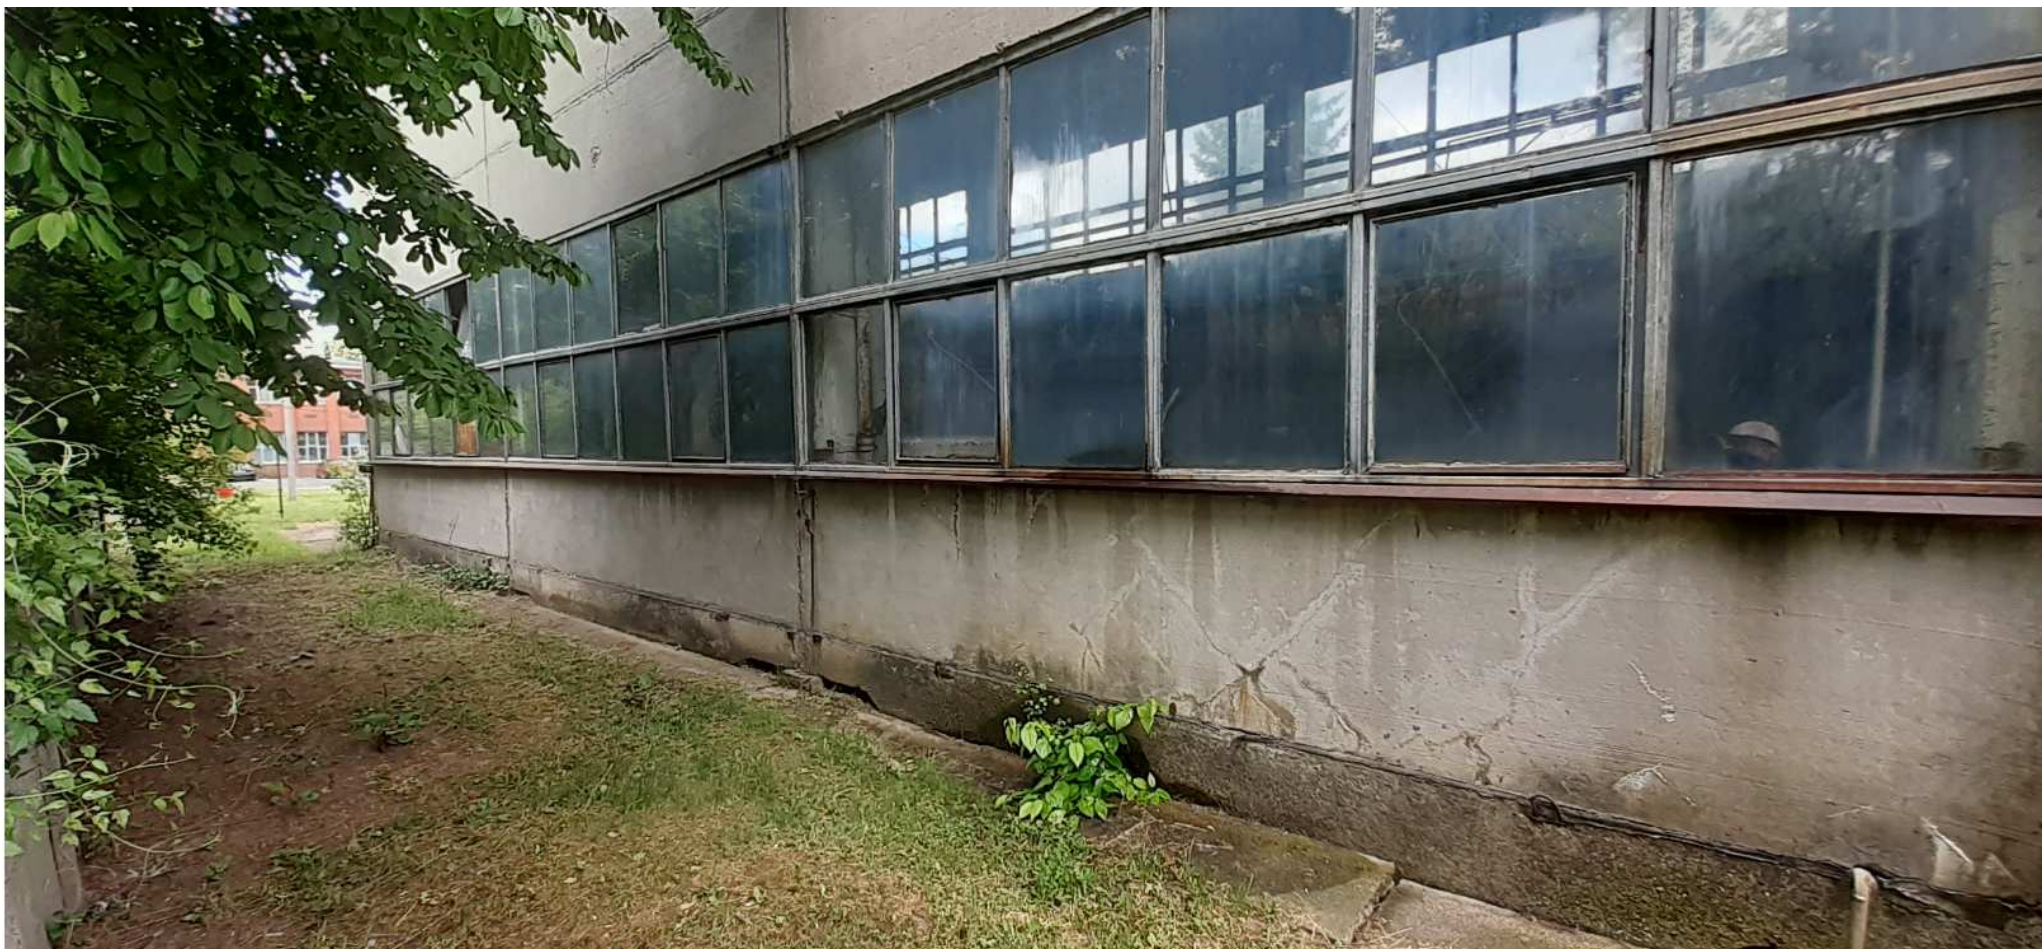
Rysunek 3. Widok na fasadę południową budynku. Pas terenu pomiędzy fasadą budynku a ogrodzeniem – ok.3,5m. Przyległy teren niezagospodarowany we władaniu Zamawiającego / Inwestora.

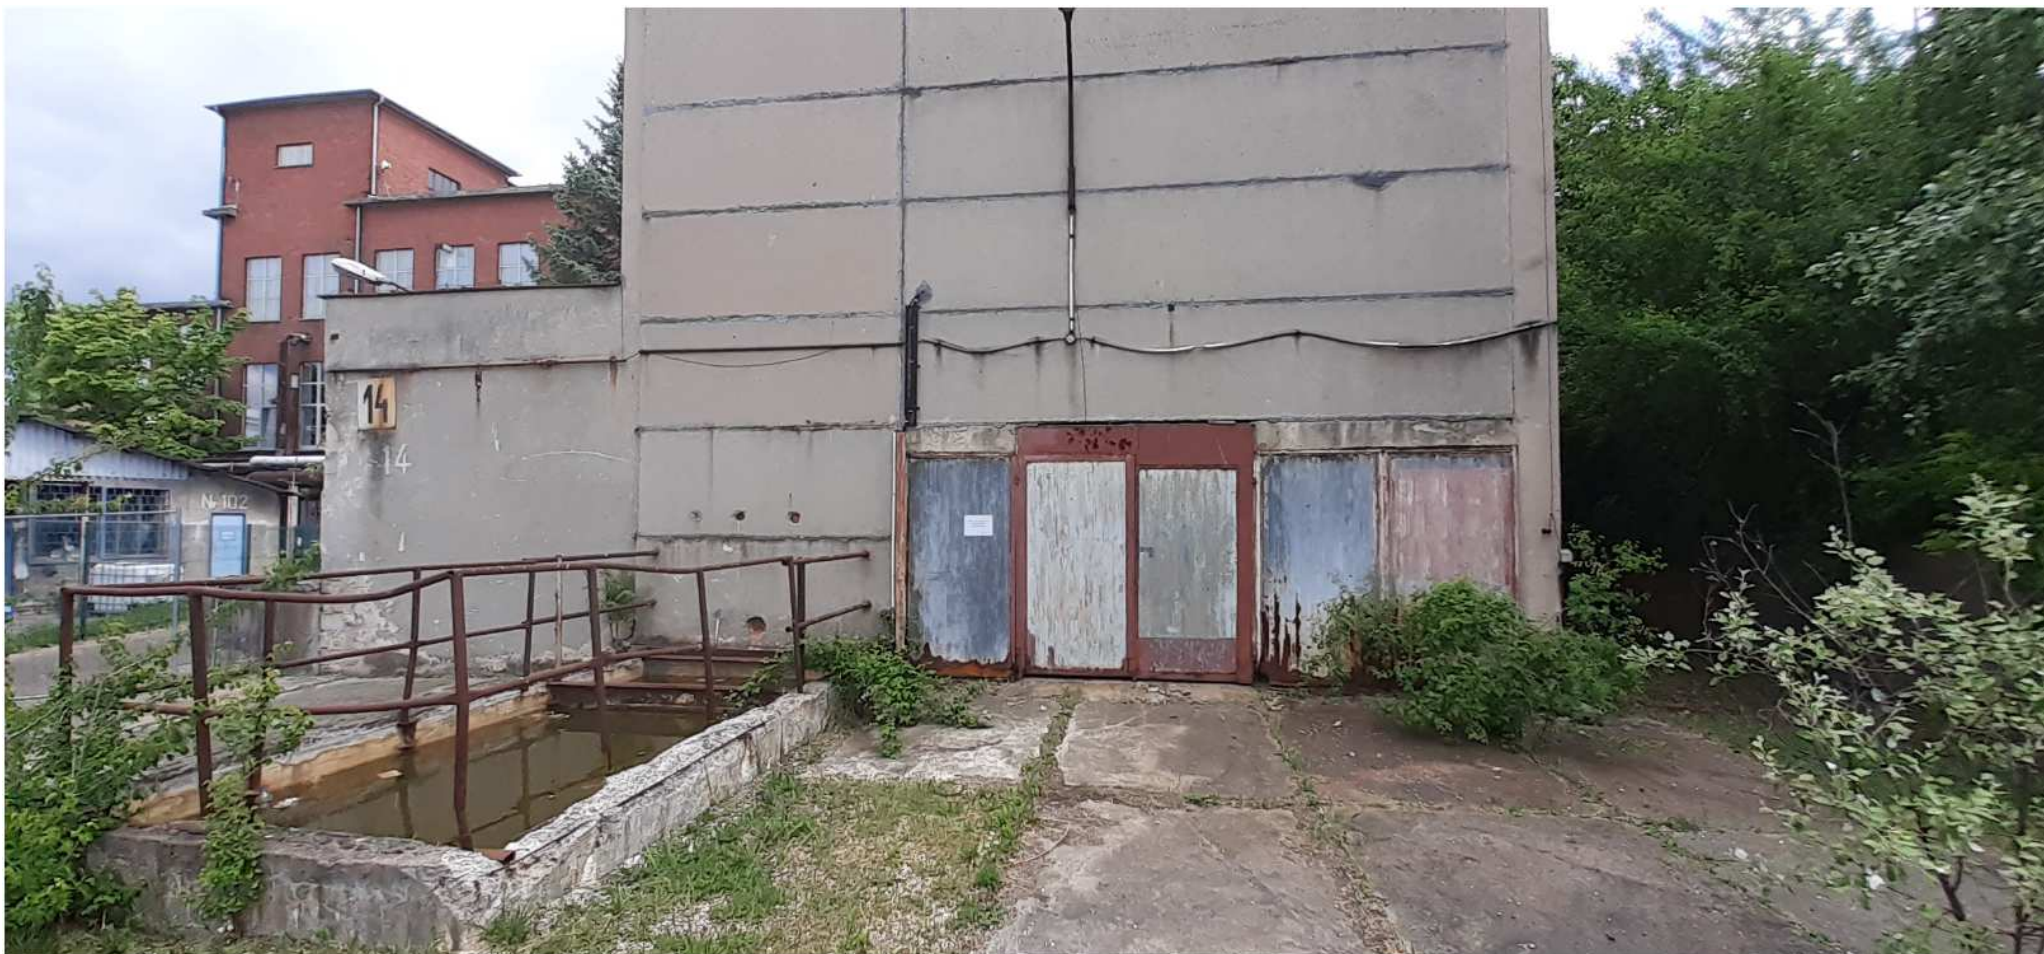
Rysunek 5. Żelbetowy zbiornik solanki przy zachodniej fasadzie budynku – przeznaczony do rozbiórki.

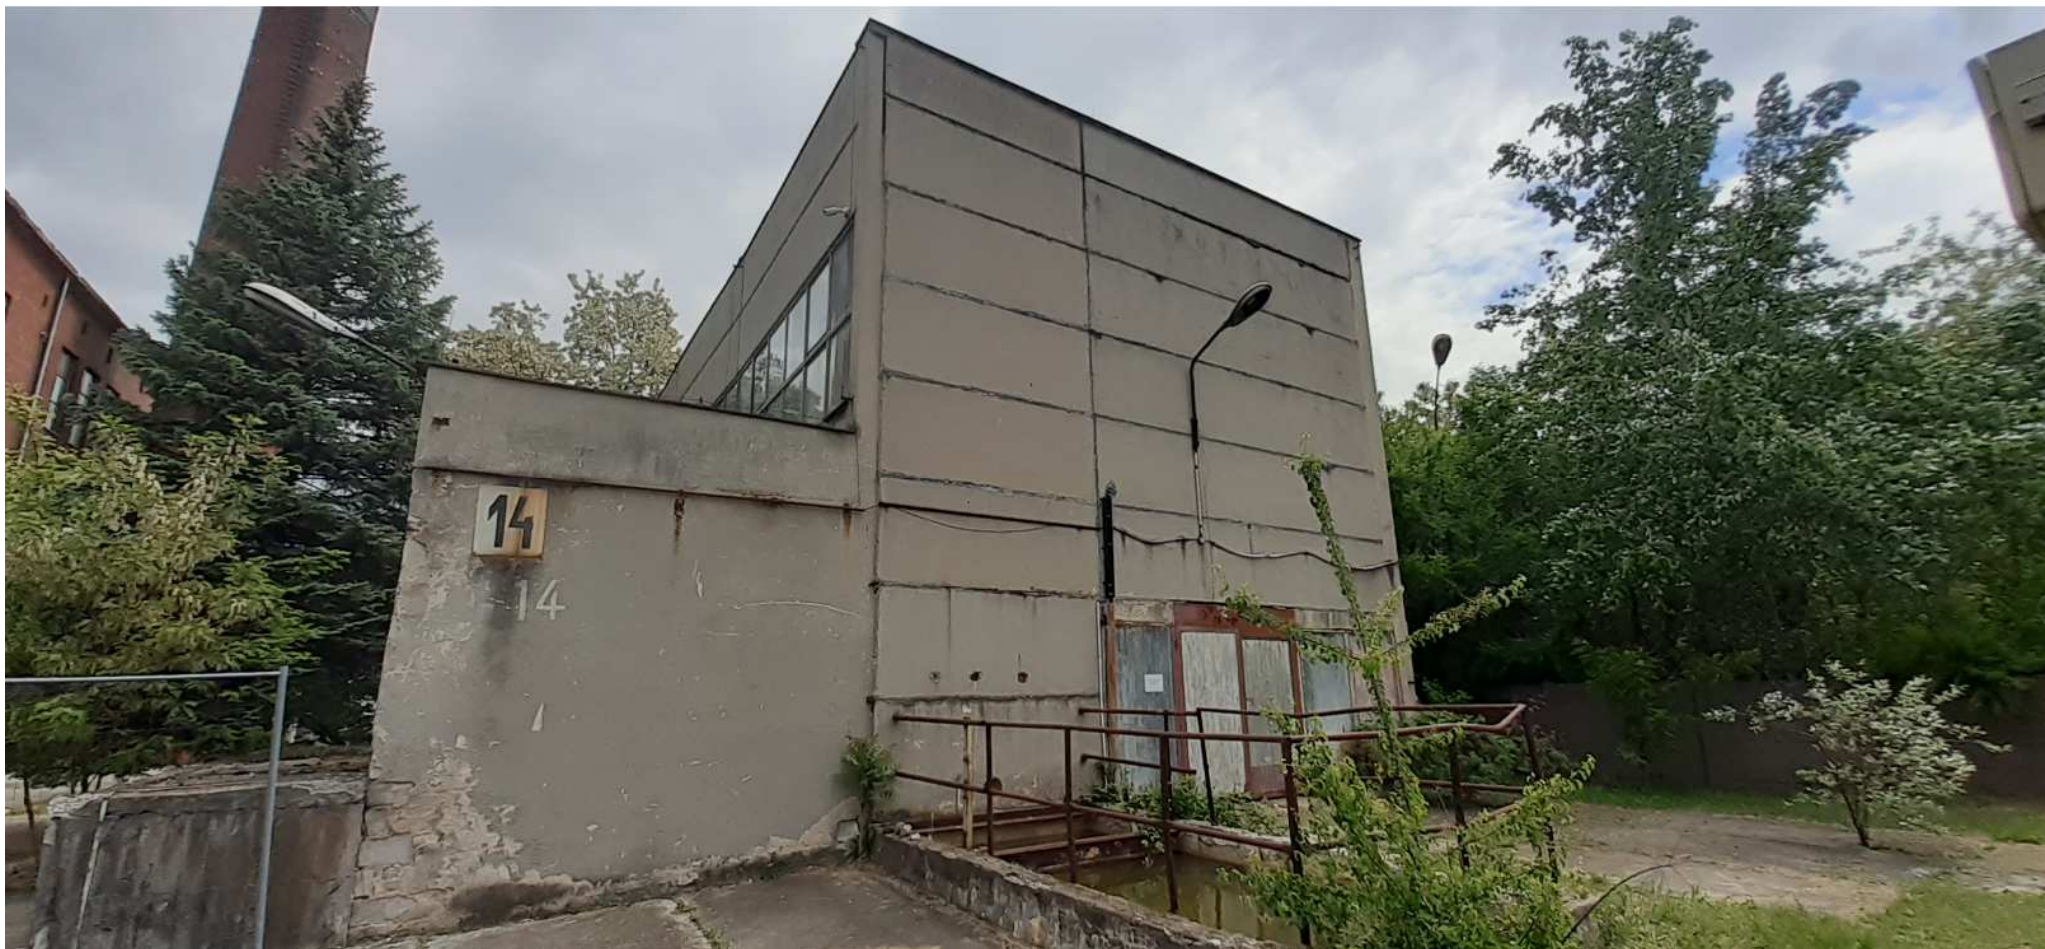
Rysunek 6. Część niższa budynku (konstrukcja murowana) wraz z rampą żelbetową wzdłuż fasady północnej SUW (przeznaczona do rozbiórki).

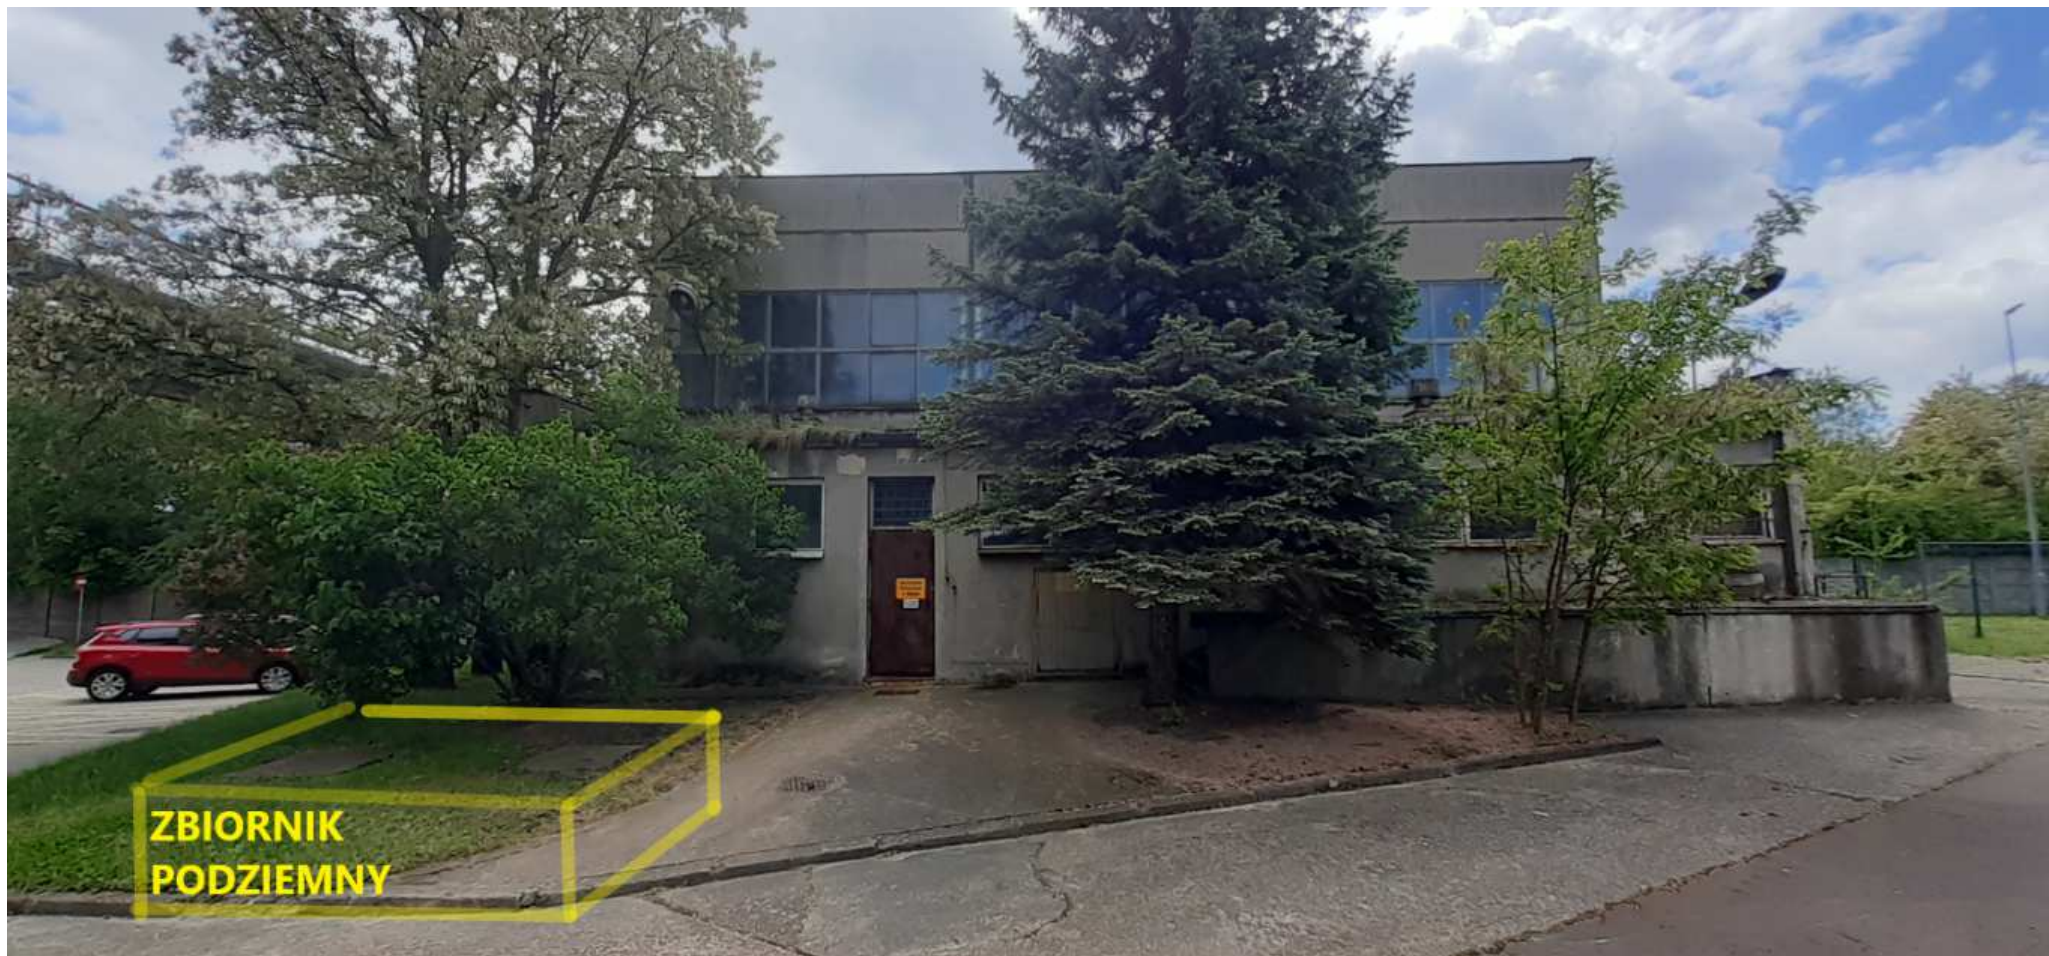
Rysunek 8. Widok na fasadę północną. Zbiornik podziemny do rozbiórki. Drzewa do zabezpieczenia na czas realizacji robót rozbiórkowych.

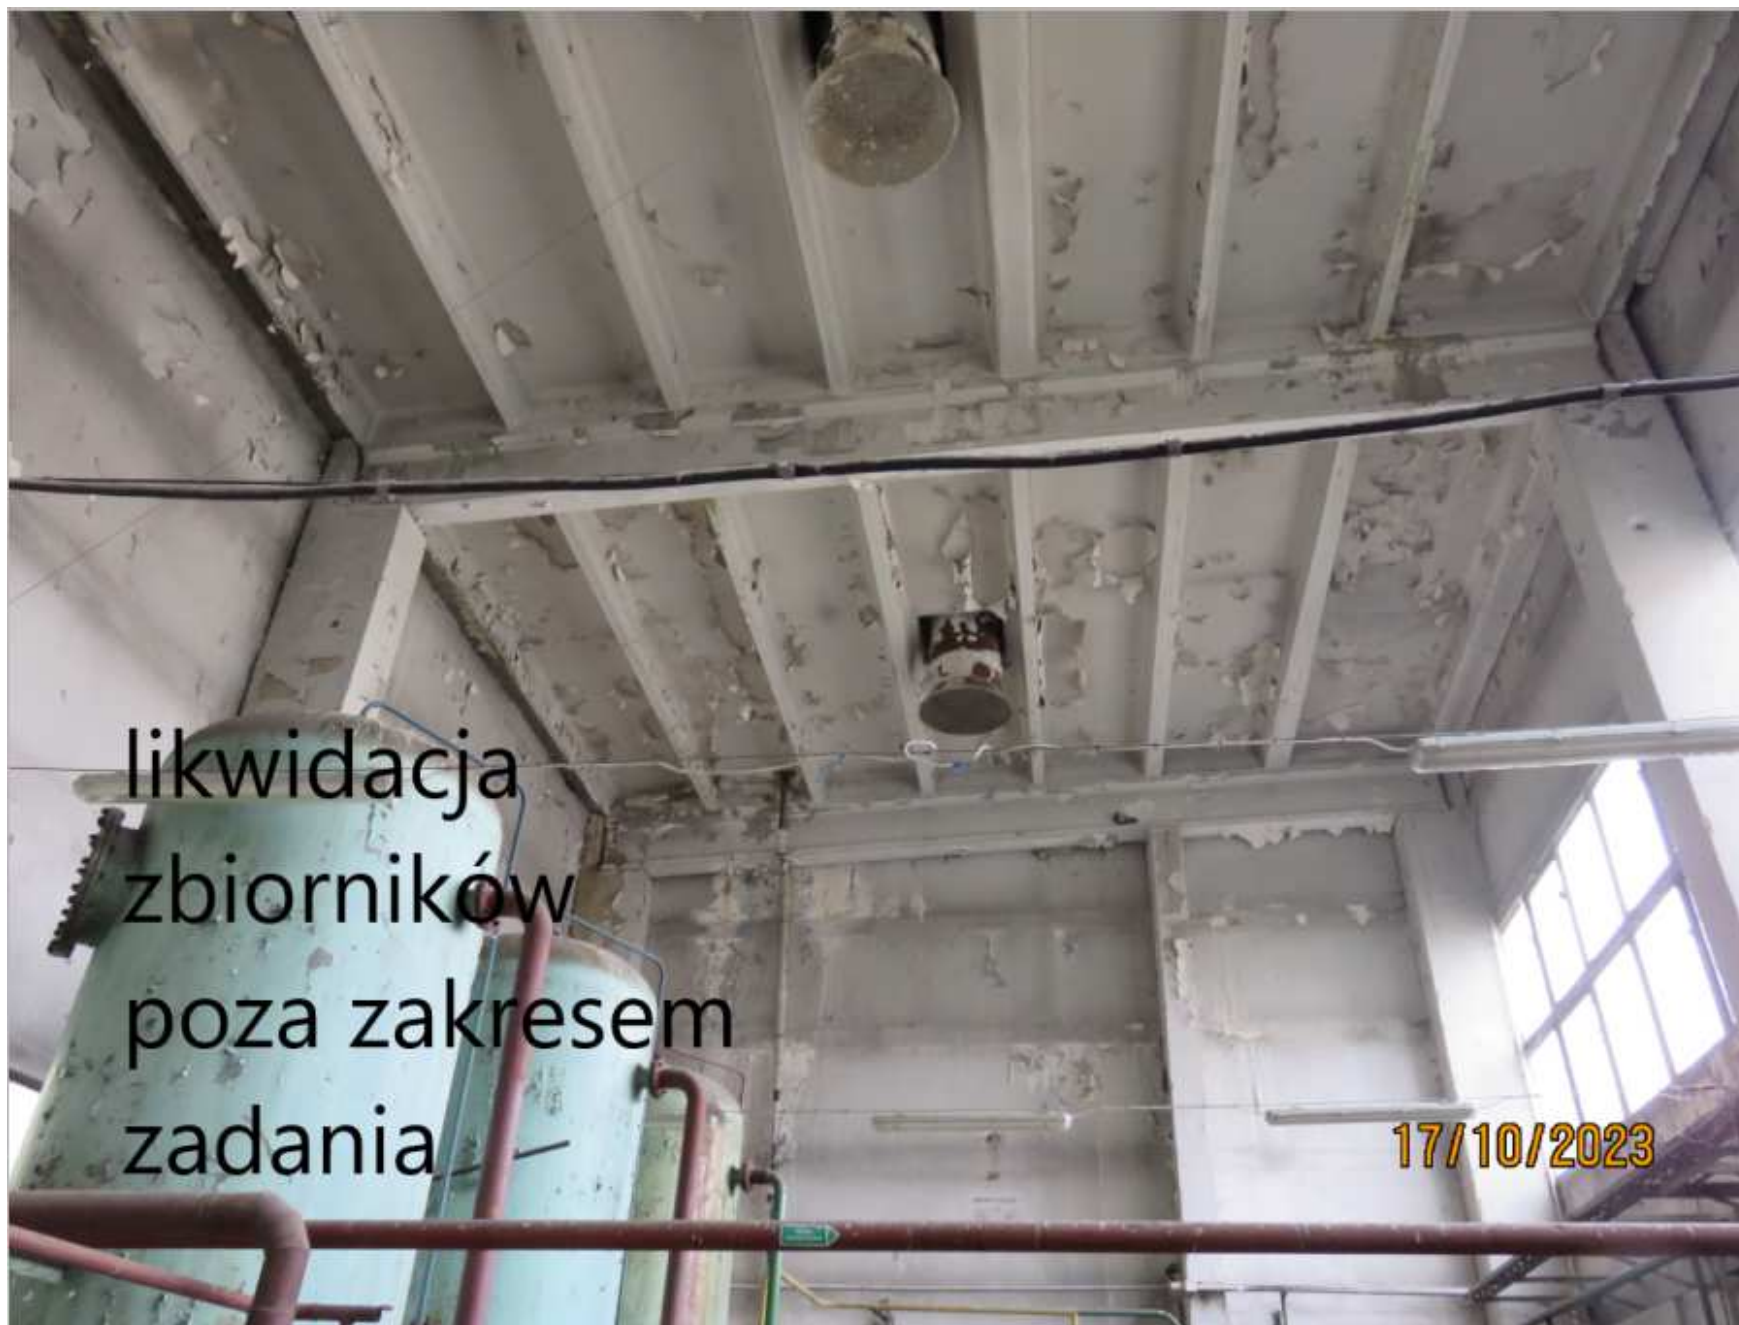
likwidacja
zbiorników
poza zakresem
zadania

Rysunek 10. Konstrukcja stropodachu.

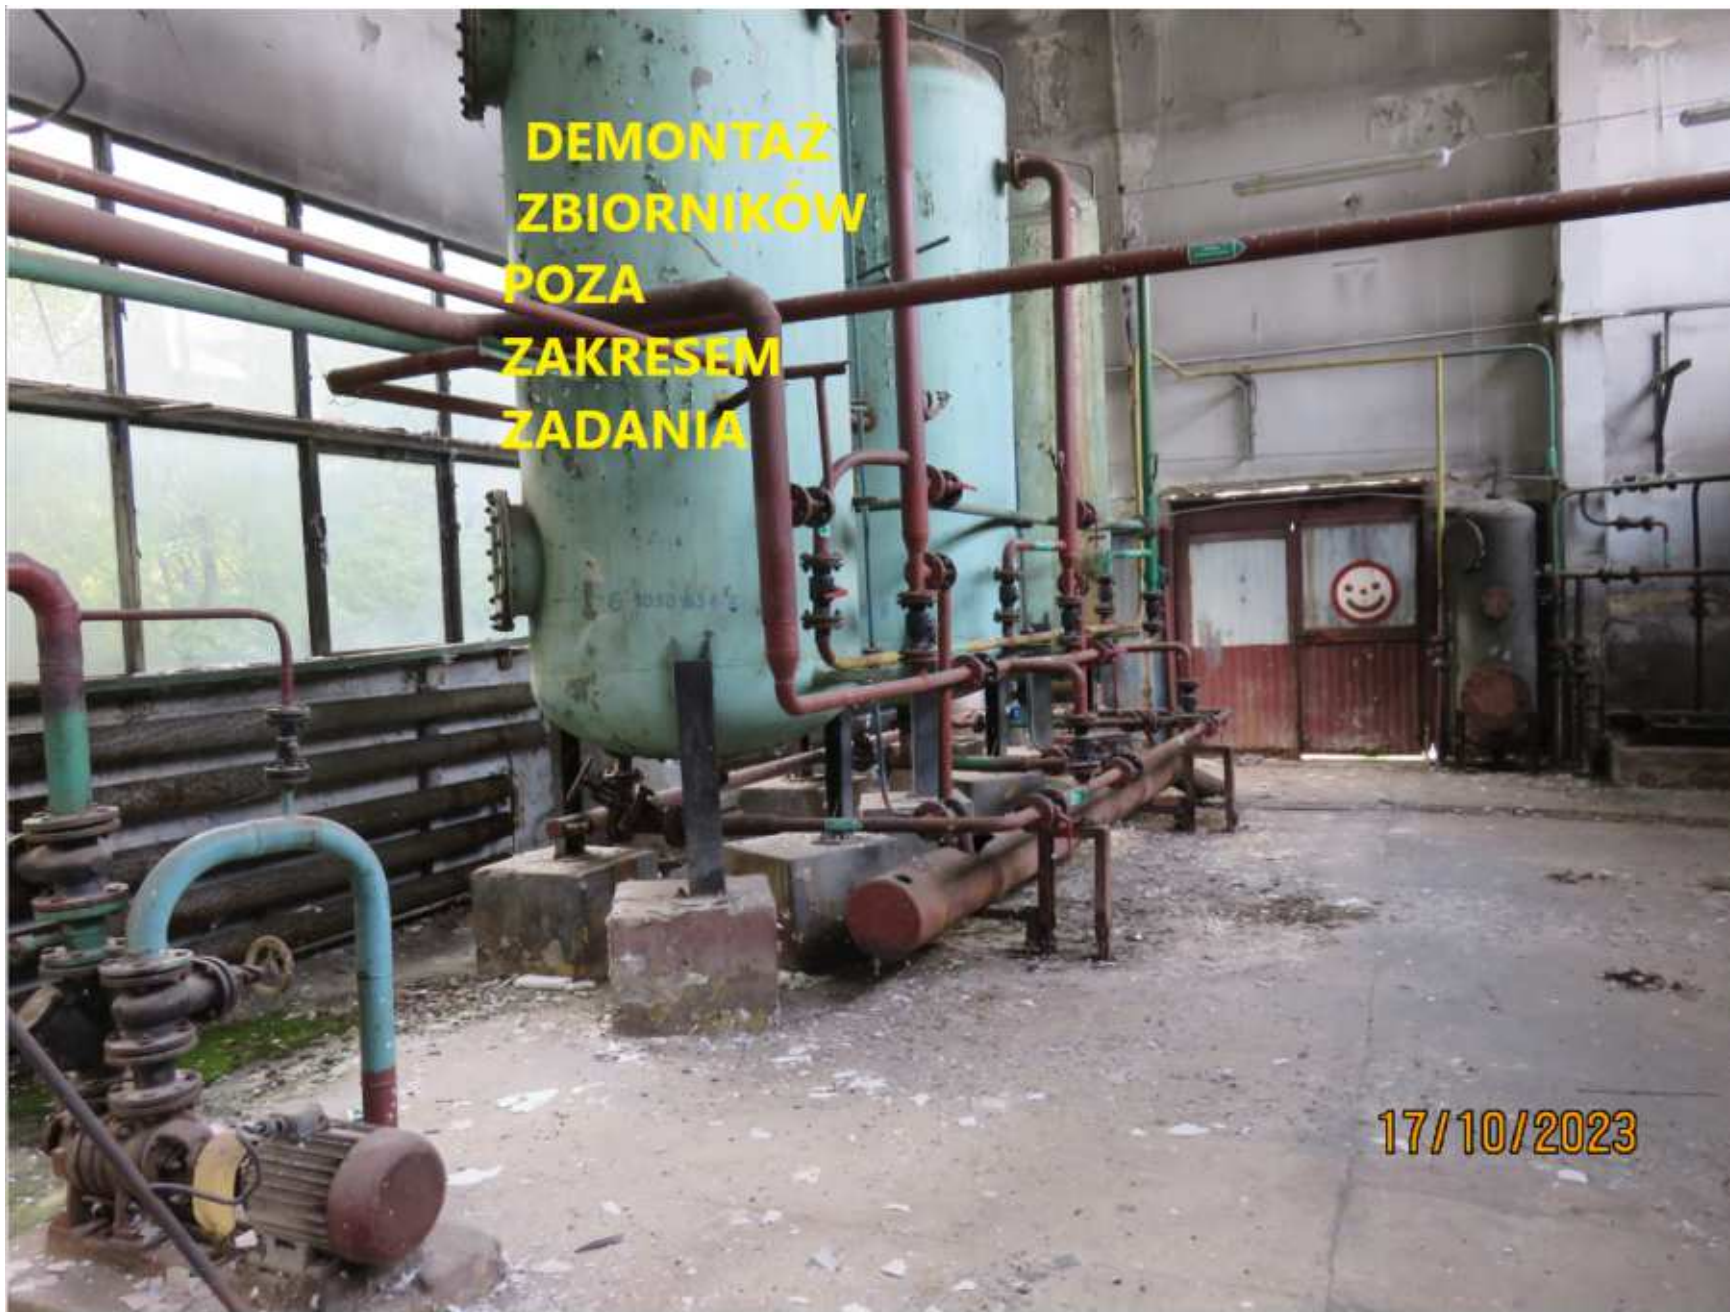
DEMONTAŻ
ZBIORNIKÓW
POZA
ZAKRESEM
ZADANIA

Rysunek 11. Wnętrze hali produkcyjnej Stacji Uzdatniania Wody. Poniżej pompy (lewy dolny róg fotografii) zlokalizowany podziemny żelbetowy zbiornik wody zdekarbonizowanej ca 40m³

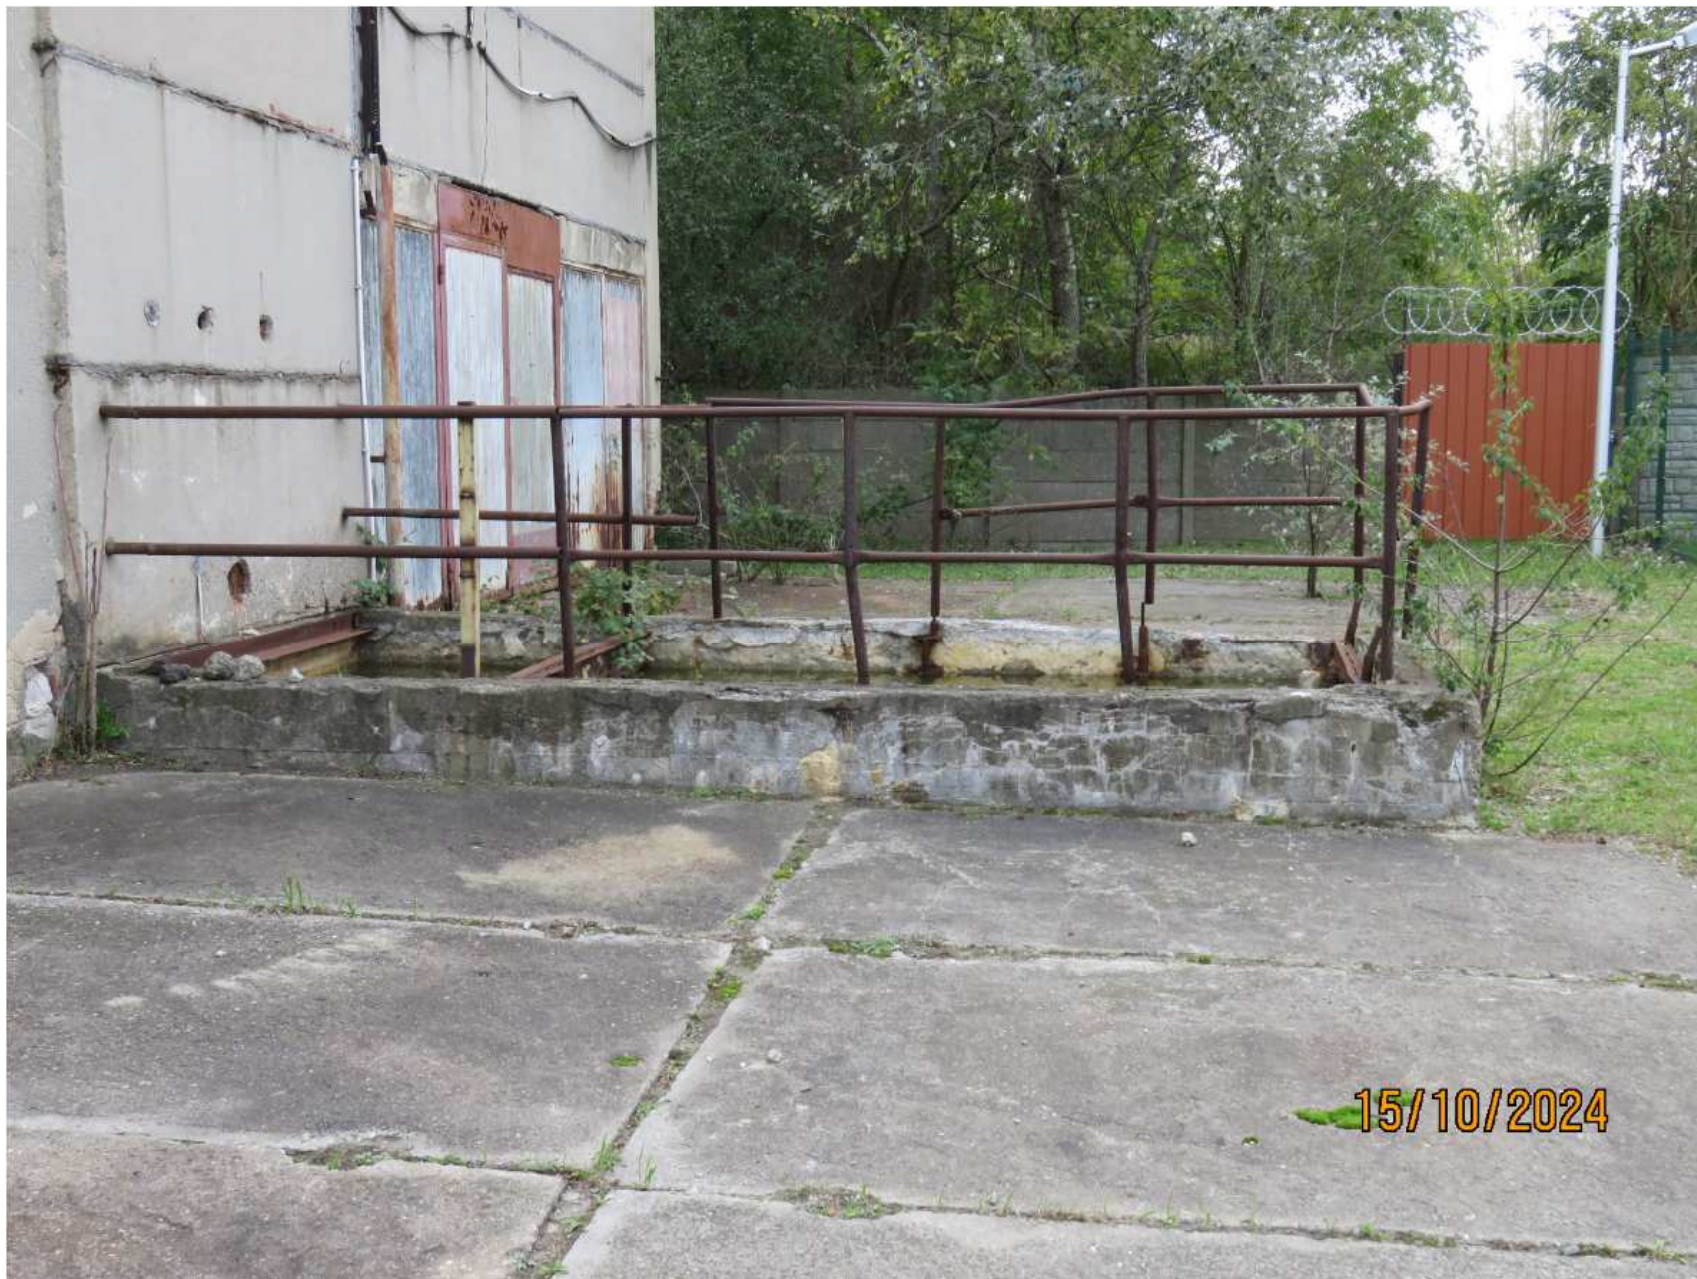
Rysunek 13. Zewnętrzny otwarty żelbetowy zbiornik solanki (do rozbiórki)

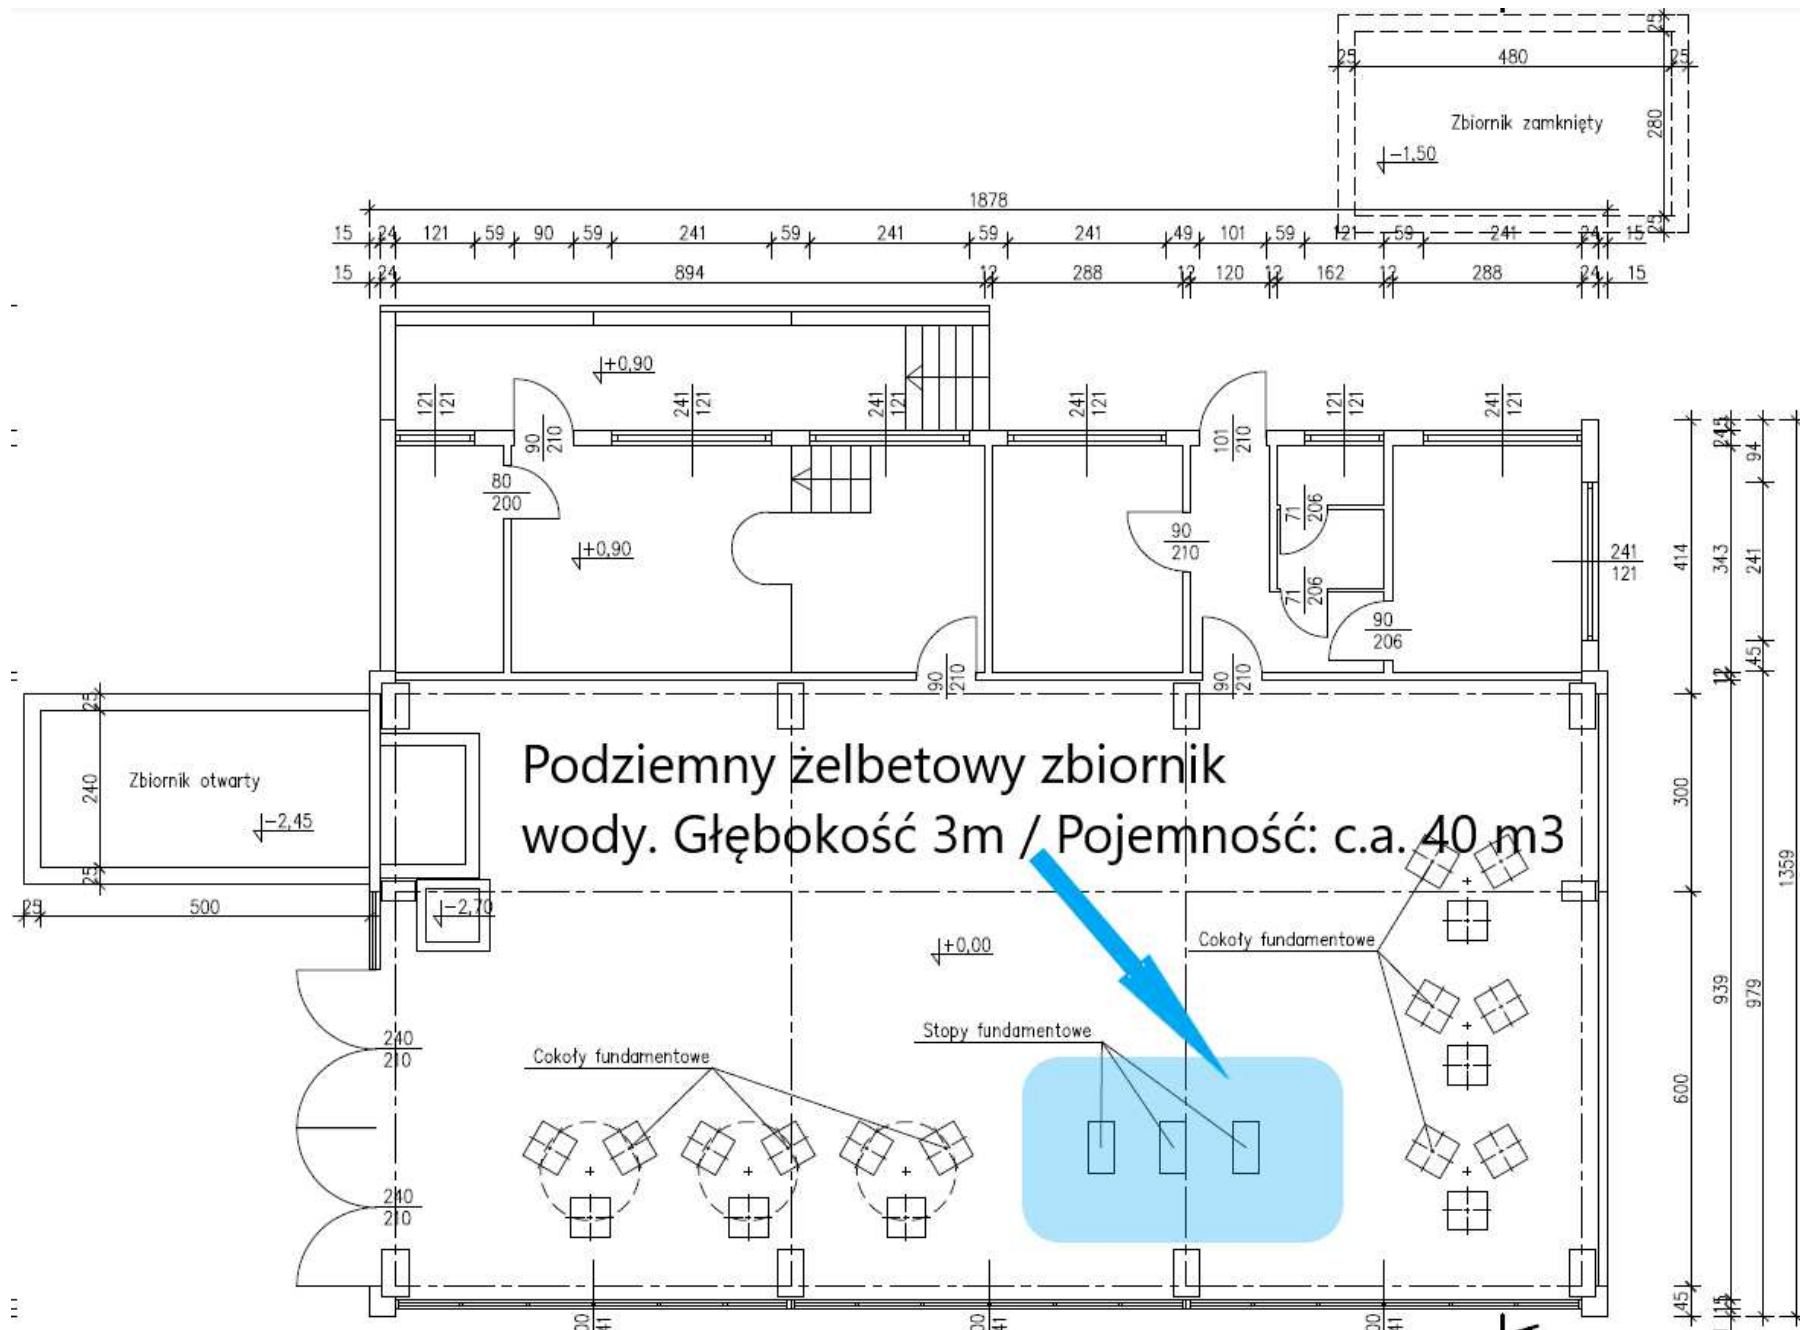
Rysunek 14. Lokalizacja podziemnego żelbetowego zbiornika wody (do rozbiórki wraz z fundamentami budynku)
