25.06.2024

Opinia ornitologiczna
dotycząca budynku Szkoły Podstawowej nr 54
im. Kornela Makuszyńskiego w Łodzi
ul. Wróbla 5, 91-050 Łódź

Autor:
mgr Bartosz Lesner

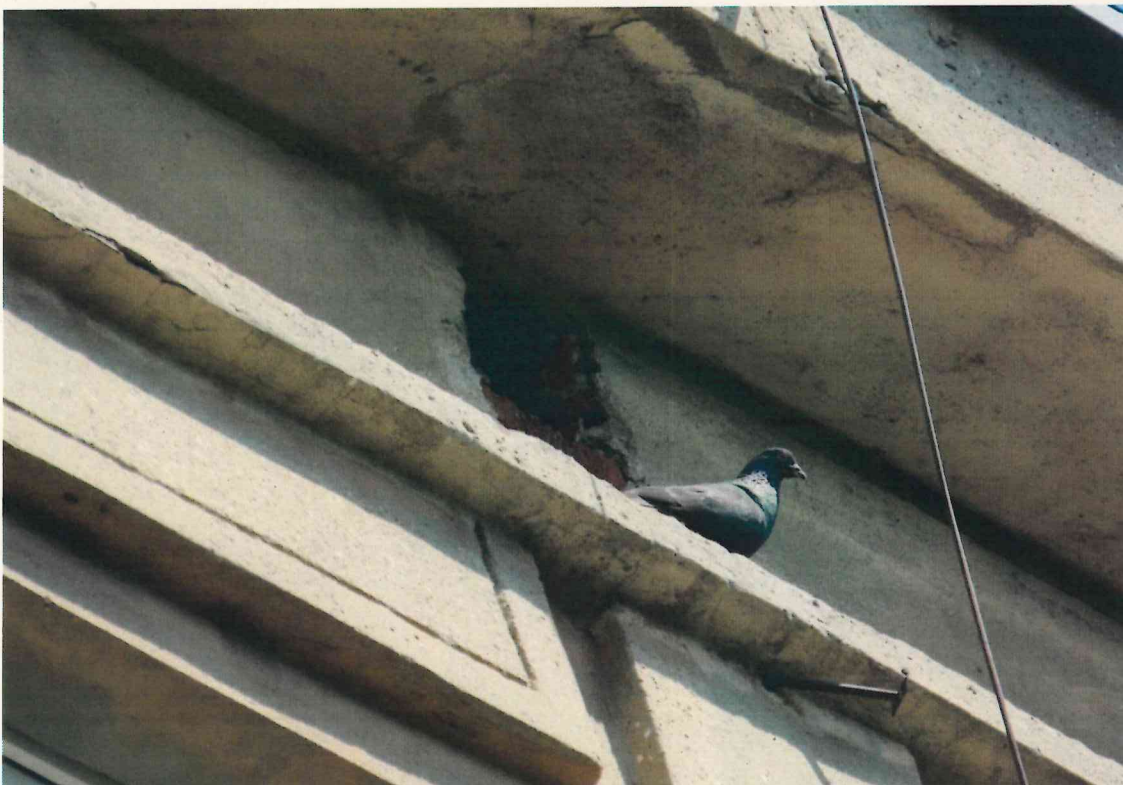
Budynek główny szkoły dwupiętrowy, otynkowany. W budynku brak otworów wentylacyjnych, szczelin w elewacji. Stan większości obróbek blacharskich zły, pod parapetami widoczne niewielkie szczeliny miejsca gniazdowania ptaków. W czasie kontroli wieczornej obserwowano aktywność jerzyków *Apus apus* w pobliżu budynku, możliwe gniazdowanie ptaków w budynku. W budynku pod stropem znajdują się prostokątne otwory o dużej średnicy. W elewacji północnej (z głównym wejściem) i południowej (od boiska) znajdują się po 4 otwory. W ścianach szczytowych głównego budynku szkoły brak otworów. W większości otworów obecne gołębie miejskie *Columba livia* forma *urbana* możliwe także lęgi kawki *Corvus monedula*.

Fot. 2. Elewacja południowa, gołąb miejski przy otworze,

- Jeżeli prace termomodernizacyjne będą prowadzone w sezonie lęgowym to należy przed rozpoczęciem prac na danej elewacji przeprowadzić kontrolę ornitologiczną, która potwierdzi brak lęgów ptaków.
- Jeżeli prace będą prowadzone w roku 2025 to otwory pod stropem należy zasłonić poza sezonem lęgowym - w okresie zimowym. Zasłonięcie otworów, szczelin – miejsc gniazdowania ptaków należy przeprowadzić poza okresem lęgowym po 30 września do 1 marca.

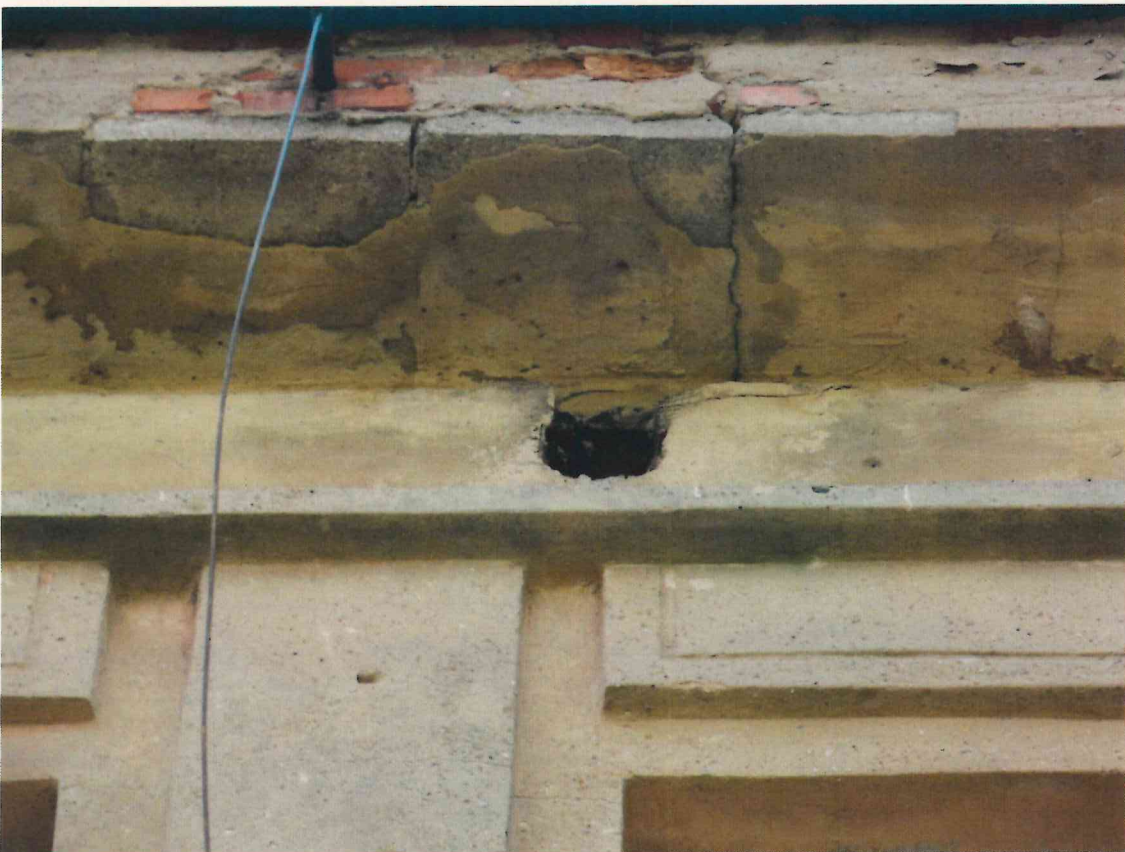
Fot. 6. Jeden z 4 otworów w elewacji północnej.

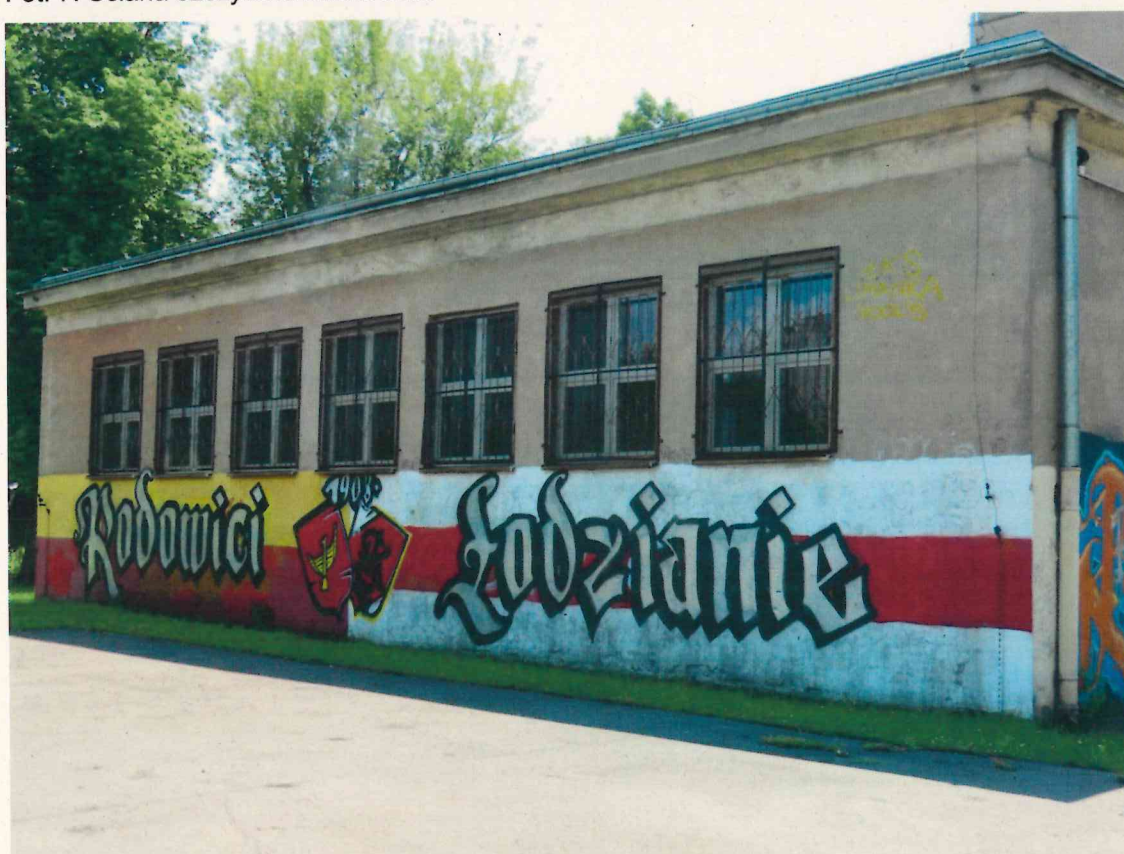
Fot. 8. Sala gimnastyczna.

W budynku sali gimnastycznej nie stwierdzono miejsc gniazdowania ptaków.

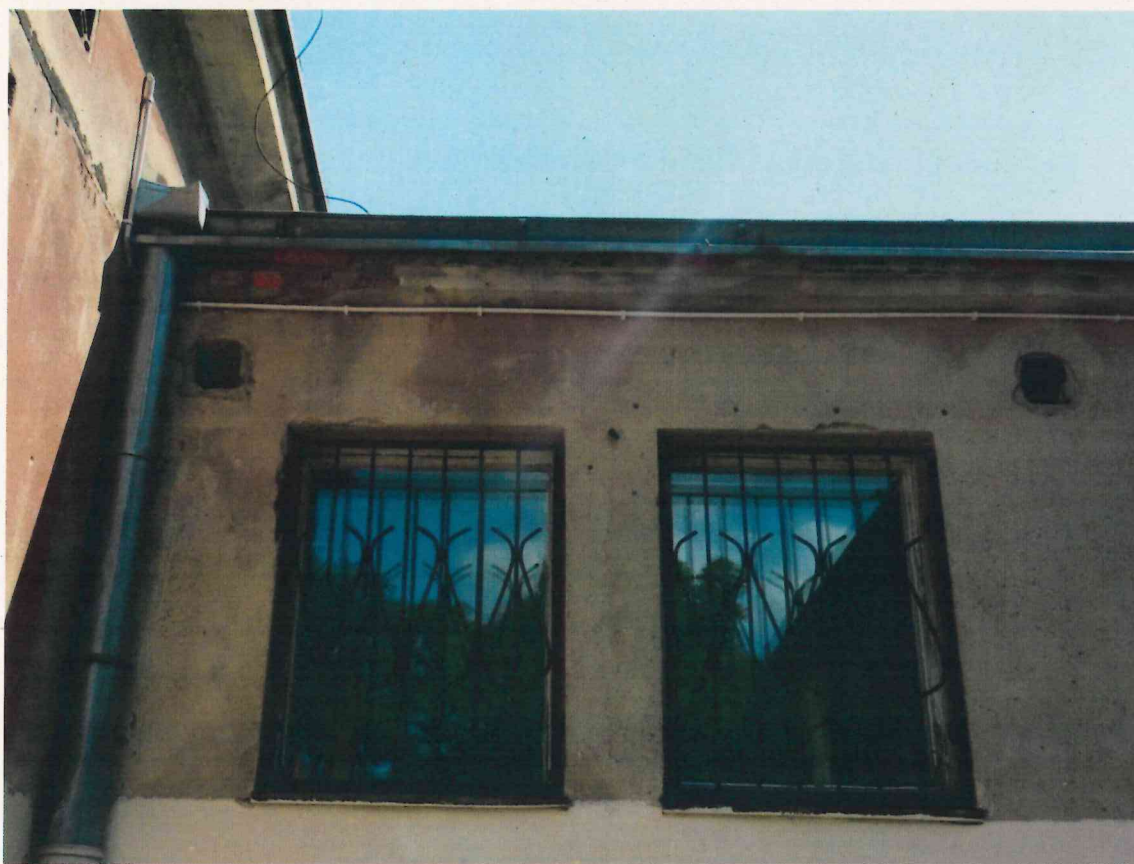
Łącznik jest budynkiem parterowym i łączy budynek główny szkoły z salą gimnastyczną. W łączniku od strony boiska znajdują się 4 otwory o dużej średnicy, prawdopodobnie nie są wykorzystywane przez ptaki jako miejsce lęgów.

Fot. 10. Łącznik, widoczne otwory w elewacji.
