Opinia ornitologiczna
dotycząca budynku Szkoły Podstawowej nr 30
im. Rotmistrza Witolda Pileckiego
ul. Rysownicza 1/3, 91-855 Łódź

Autor:
mgr Bartosz Lesner

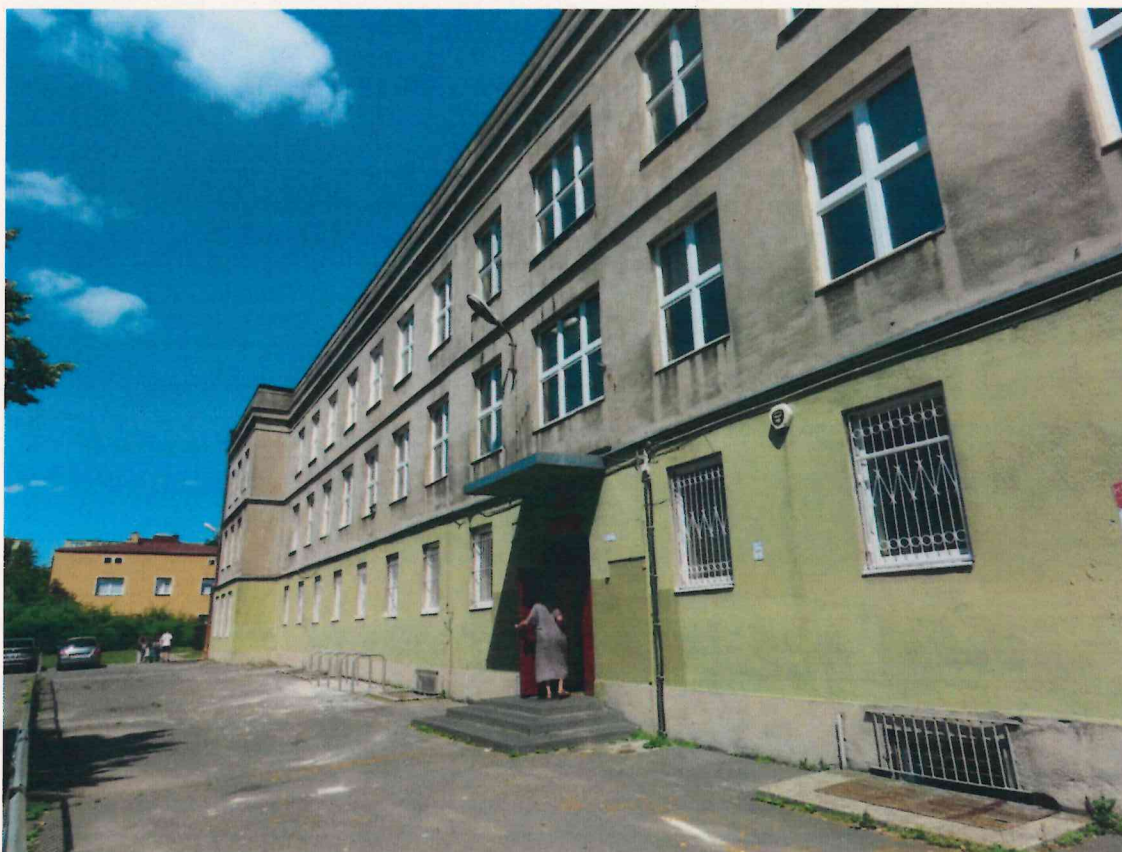
Fot. 1. Budynek szkoły – od strony głównego wejścia, elewacja zachodnia.

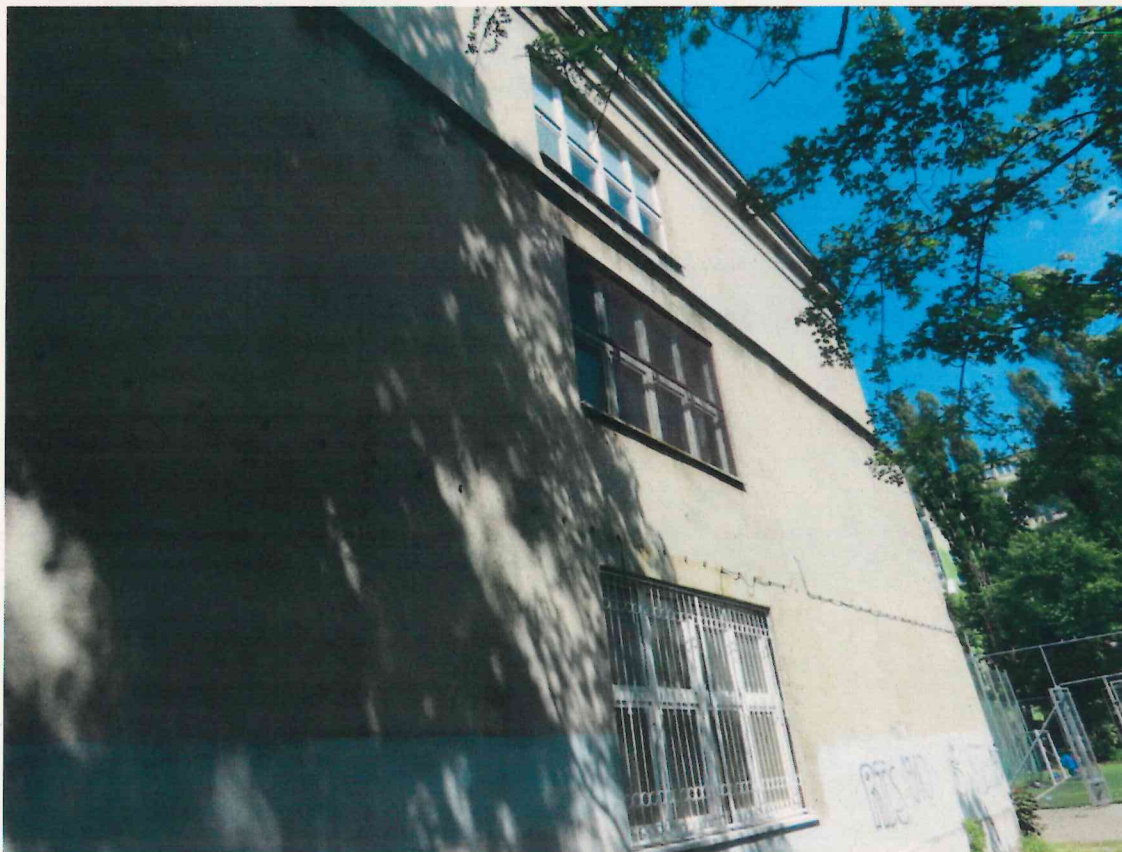
Fot. 2. Ściana szczytowa południowa.

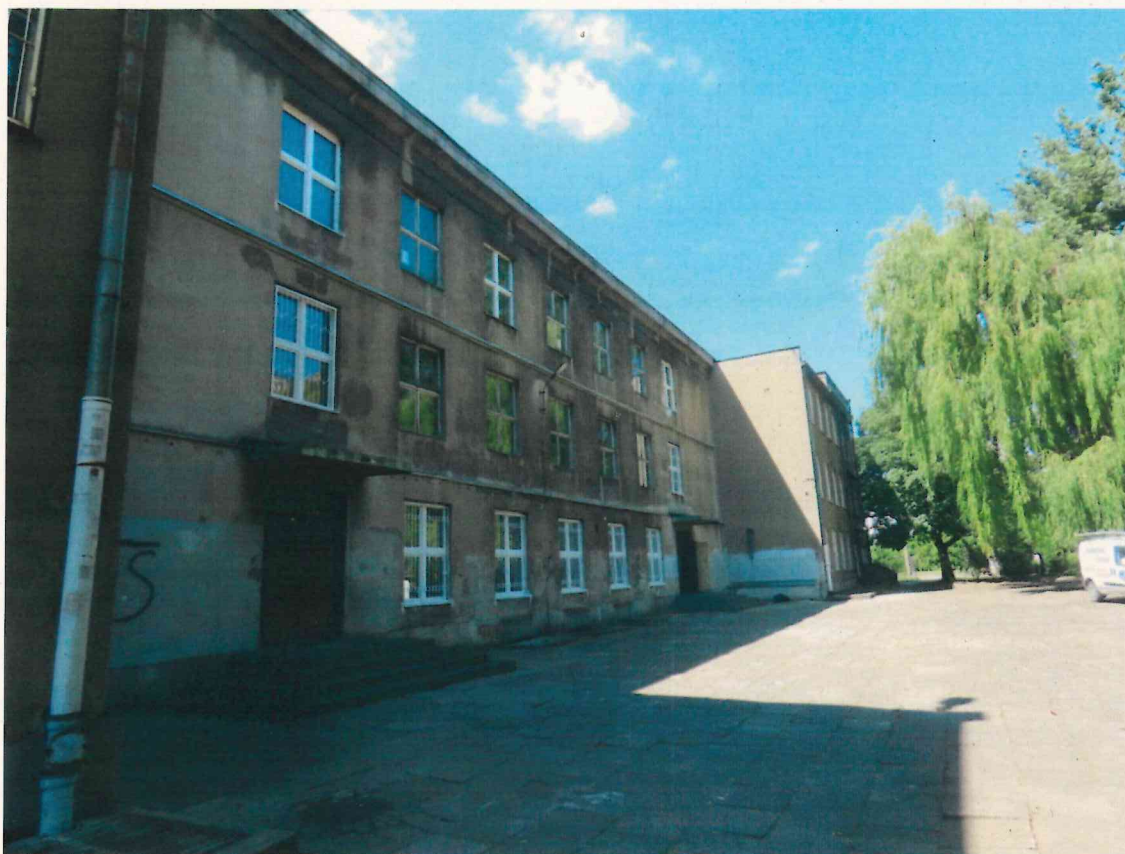
Fot. 3. Elewacja wschodnia.

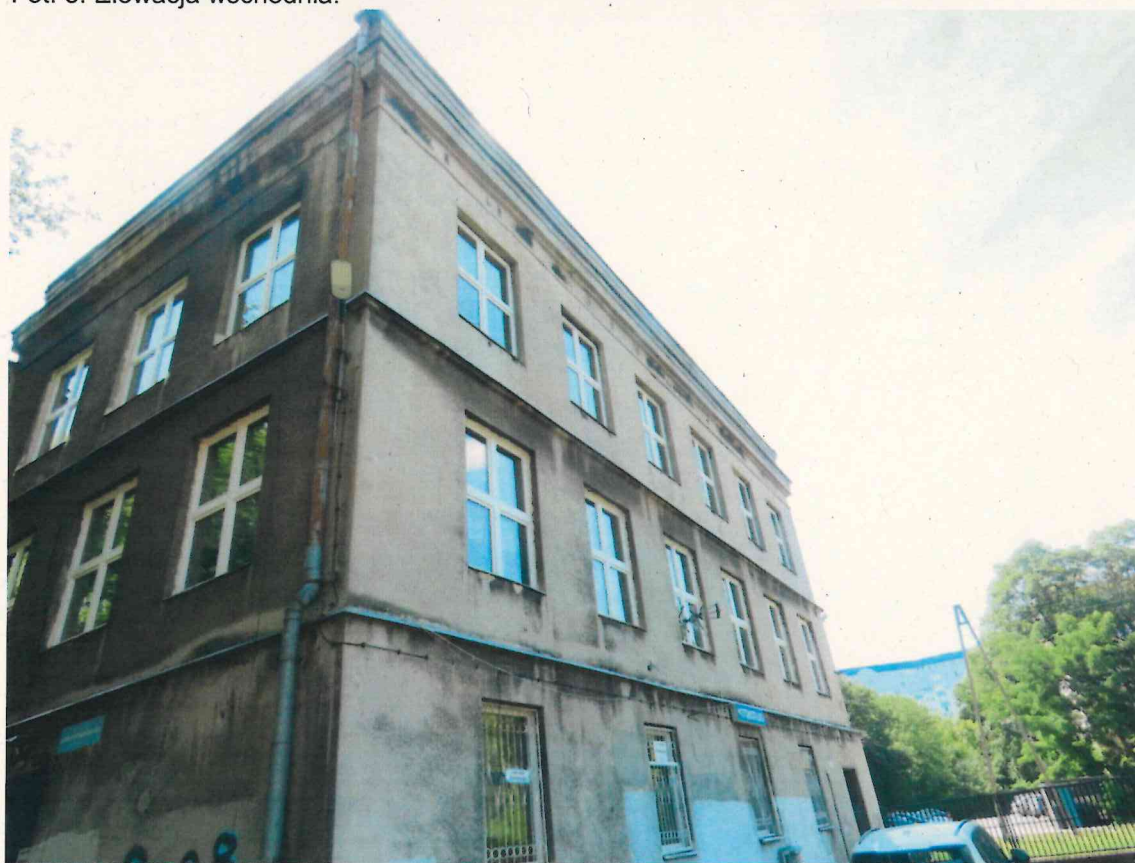
Fot. 4. Ściana szczytowa północna.
