OPIS PRZEDMIOTU ZAMÓWIENIA

Zadanie pn.: „Remont masztu antenowego w m. Wojtkowa oraz w m. Lubaczów”

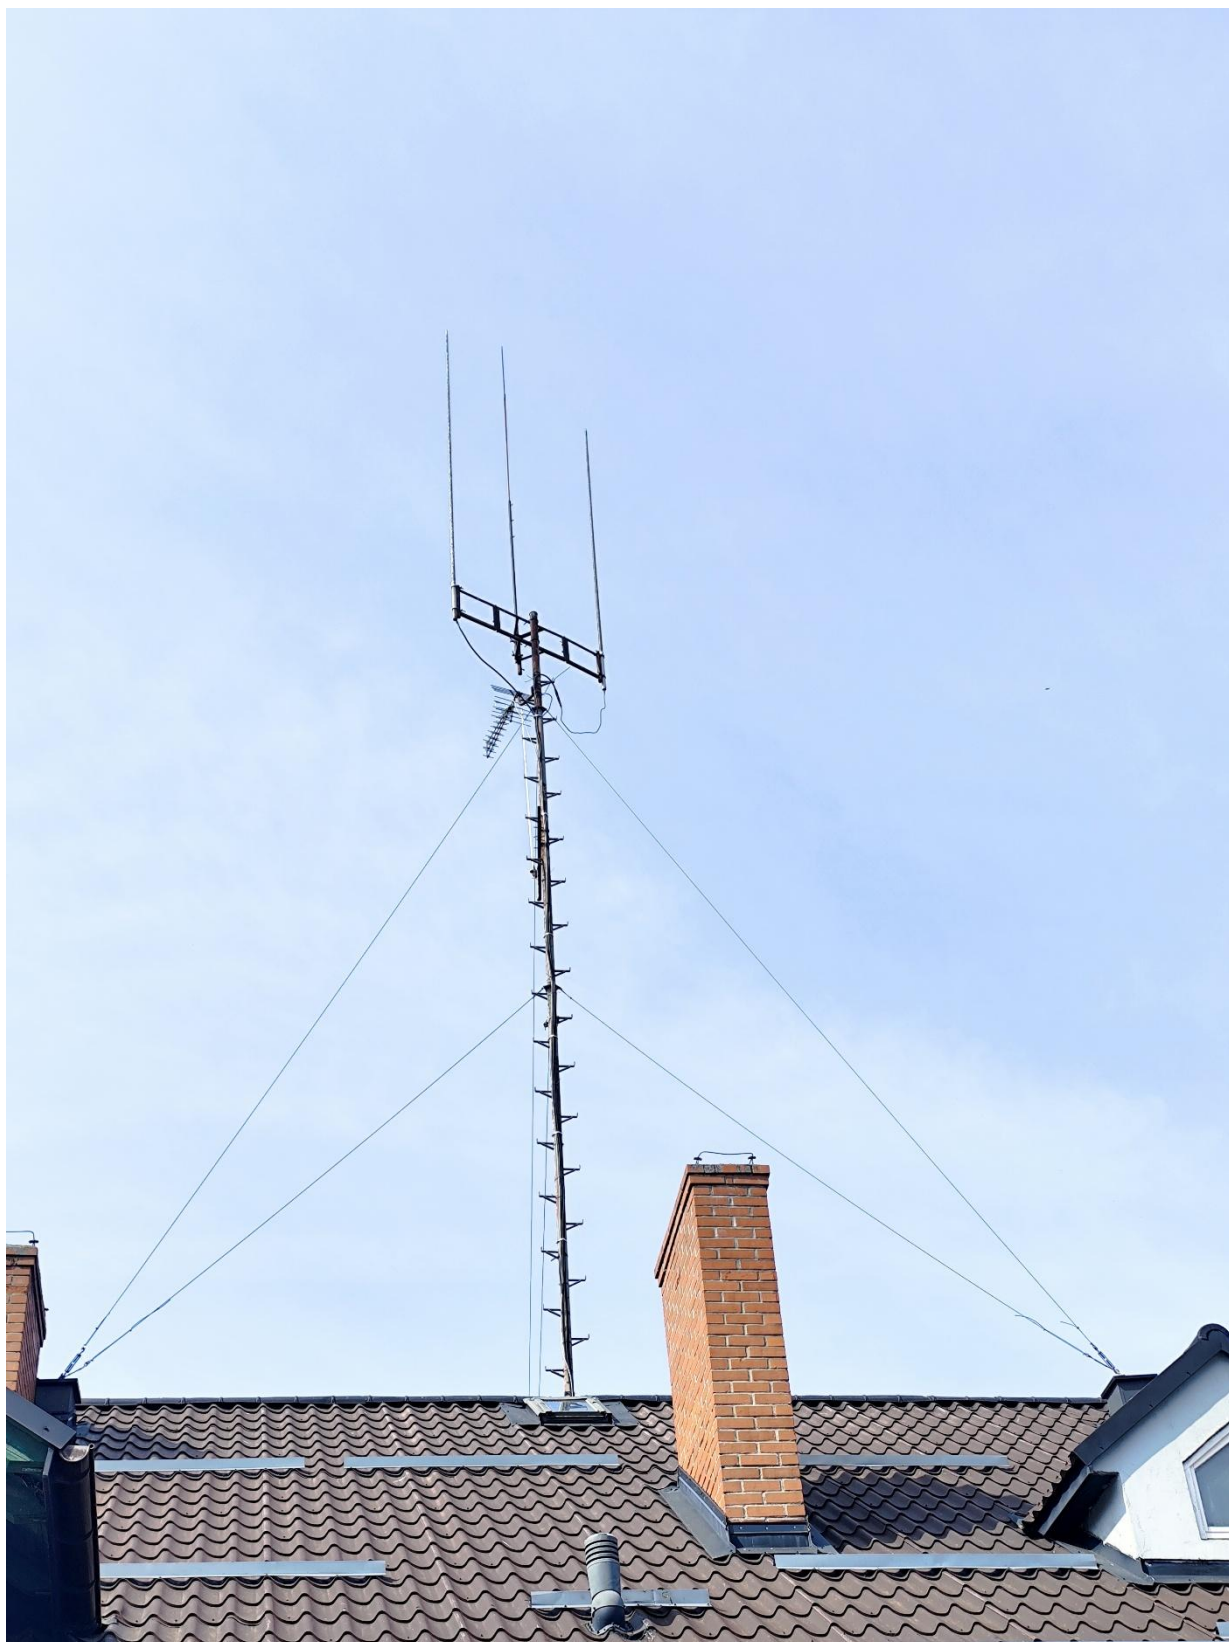
Całkowita długość trzonu masztu 15,3 m. Wysokość masztu ponad dach 10 m. Trzon masztu wykonany z rury o średnicy 76/6 zamocowany wewnątrz konstrukcji dachu do słupa betonowego poprzez marki stalowe i elementami kotwiącymi. Maszt na zewnątrz stabilizowany jest poprzez dwa poziomy lin odciągowych w trzech kierunkach (6 szt.) o średnicy 5 mm zamocowany poprzez kotwy i naprężniki do rdzeni betonowych wystających ponad dach. Trzon maszt wyposażony jest w stopnie wylazowe. Na szczycie masztu zainstalowane są dwie anteny. Maszt zwięźzony jest sztycą odgromową.

Zdjęcie nr 1 – maszt 10 m – widok ogólny.

- **Usuwanie korozji:** Czyszczenie konstrukcji stalowej z rdzy i starych powłok malarskich (metodą szczotkowania lub hydropiaskowania),
- **Odtłuszczenie:** Przygotowanie powierzchni pod malowanie,
- **Malowanie:** Nałożenie farby podkładowej oraz dwukrotne malowanie farbą nawierzchniową. Całkowita grubość powłoki powinna wynosić min. 200-300 µm dla długotrwałej ochrony. Malowanie antykorozyjne w kolorze jak konstrukcja przy czym po uzgodnieniu z Zamawiającym i wymogami przyjętej technologii malowania, dopuszcza się inne wartości grubości powłok o ile zapewnią długotrwałość powłoki (zalecane min. 10 lat). Malowanie należy wykonać w technologii farb przemysłowych (zalecane powłoki poliuretanowe odporne na UV oraz warunki atmosferyczne),

- **Demontaż starych lin:** Stopniowe luzowanie i usuwanie skorodowanych odciągów przy zachowaniu stabilności masztu,
- **Montaż nowego osprzętu:** Instalacja nowych lin odciągowych o odpowiedniej wytrzymałości (min. Ø 5 mm) . Wymiana akcesoriów: śrub rzymskich, cybantów, zacisków, kausz oraz szakli. Materiały do wymiany - liny i osprzęt ma być zainstalowany z materiałów nierdzewnych - stal nierdzewna,

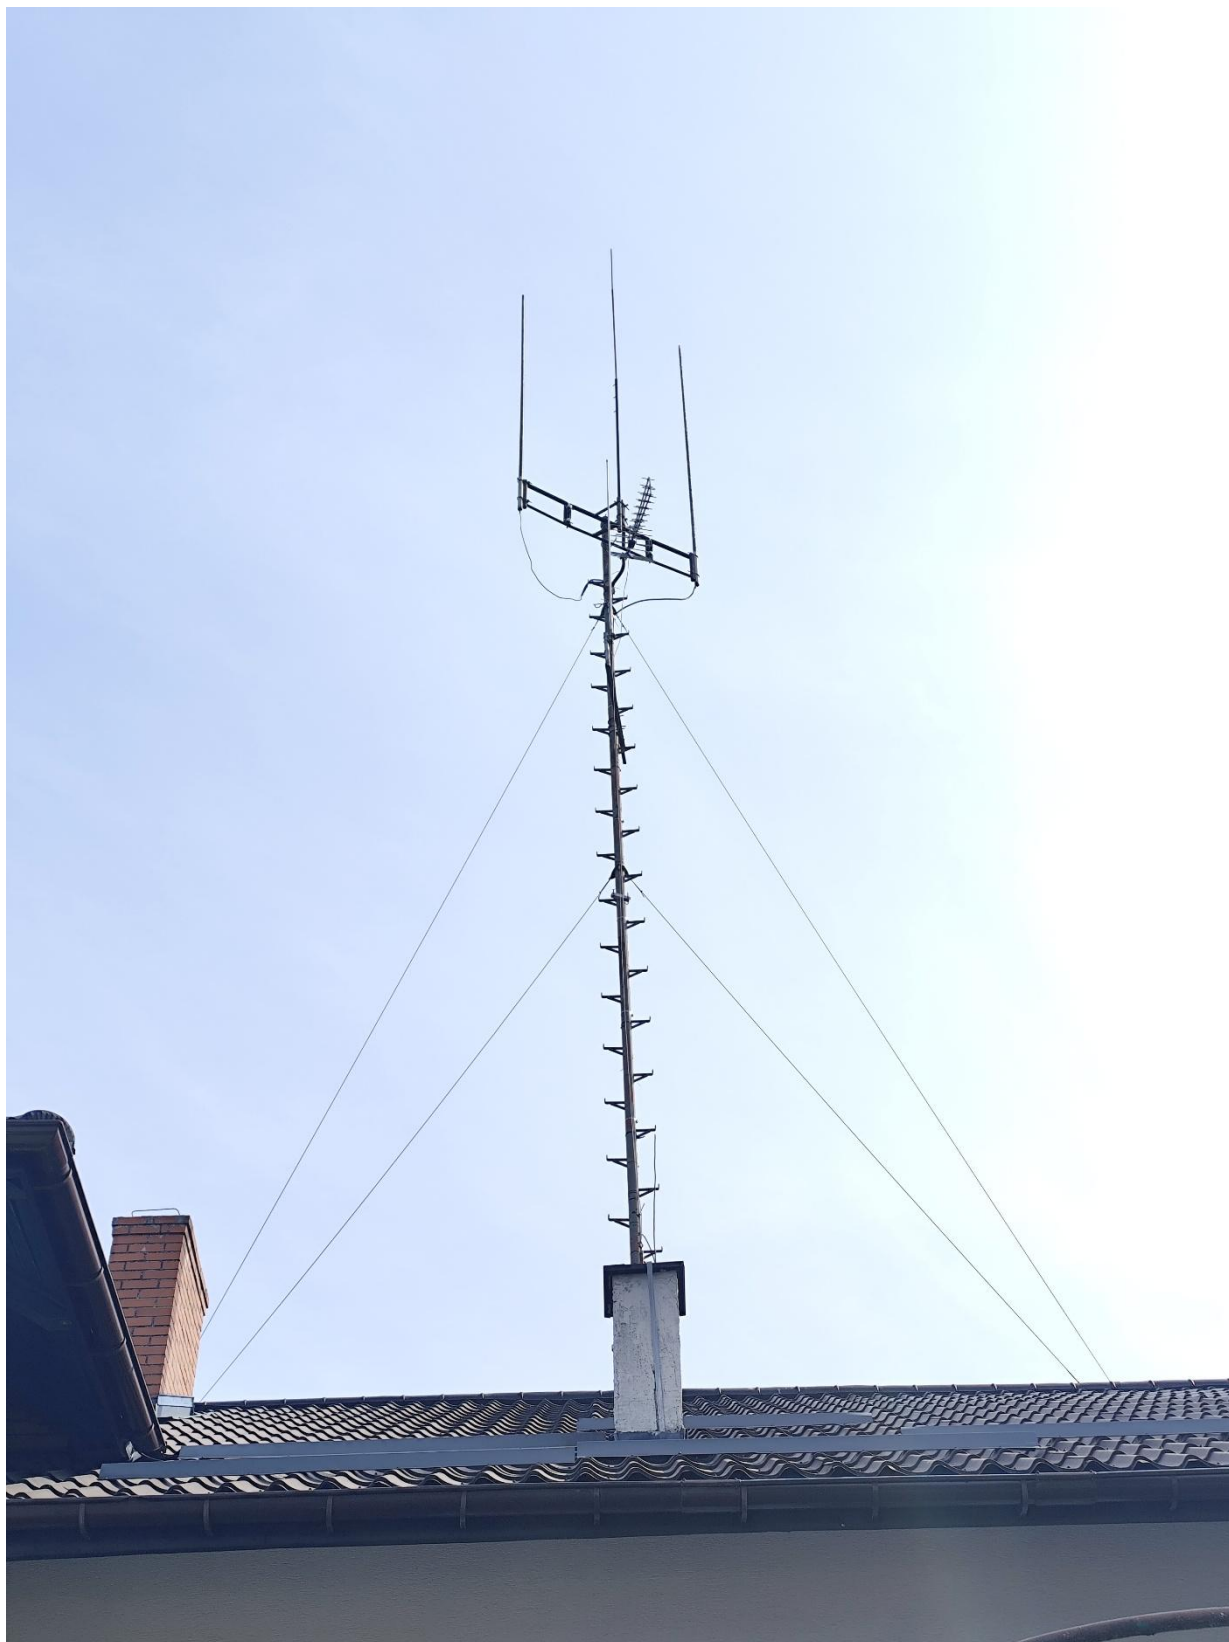
Zdjęcie nr 2 – maszt 10 m – widok ogólny – stan powłoki malarskiej.

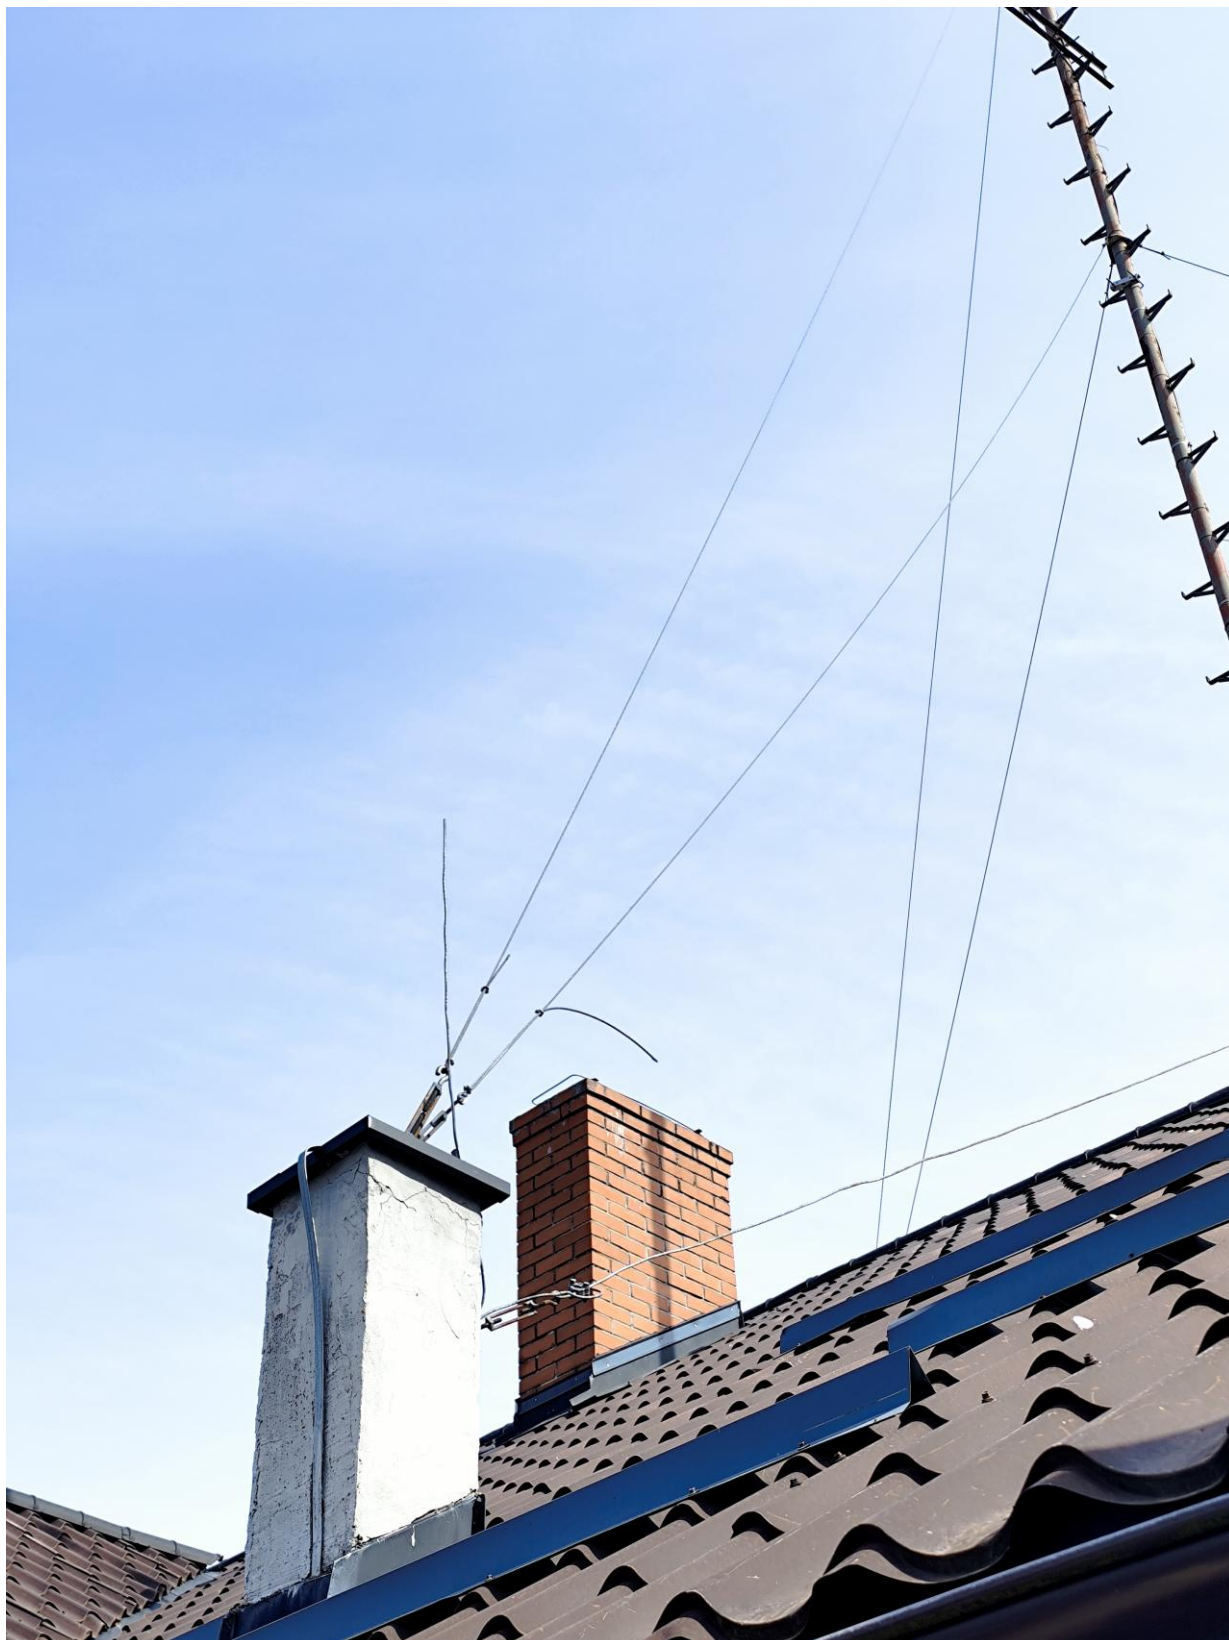
Zdjęcie nr 3 – cokół do okucia blachą – widok ogólny.

- **Oczyszczenie fundamentów:** Usunięcie luźnych fragmentów betonu i zanieczyszczeń z cokołów na dachu,
- **Naprawa ubytków,**
- **Okucie cokołów blachą ,**
- **Zabezpieczenie kotew:** Oczyszczenie i konserwacja śrub mocujących maszt do cokołu lub ich wymiana, jeśli korozja jest zbyt głęboka.
- **Odtworzenie izolacji:** Uszczelnienie styków cokołu z poszyciem dachu (np. masą bitumiczną lub membraną dachową).

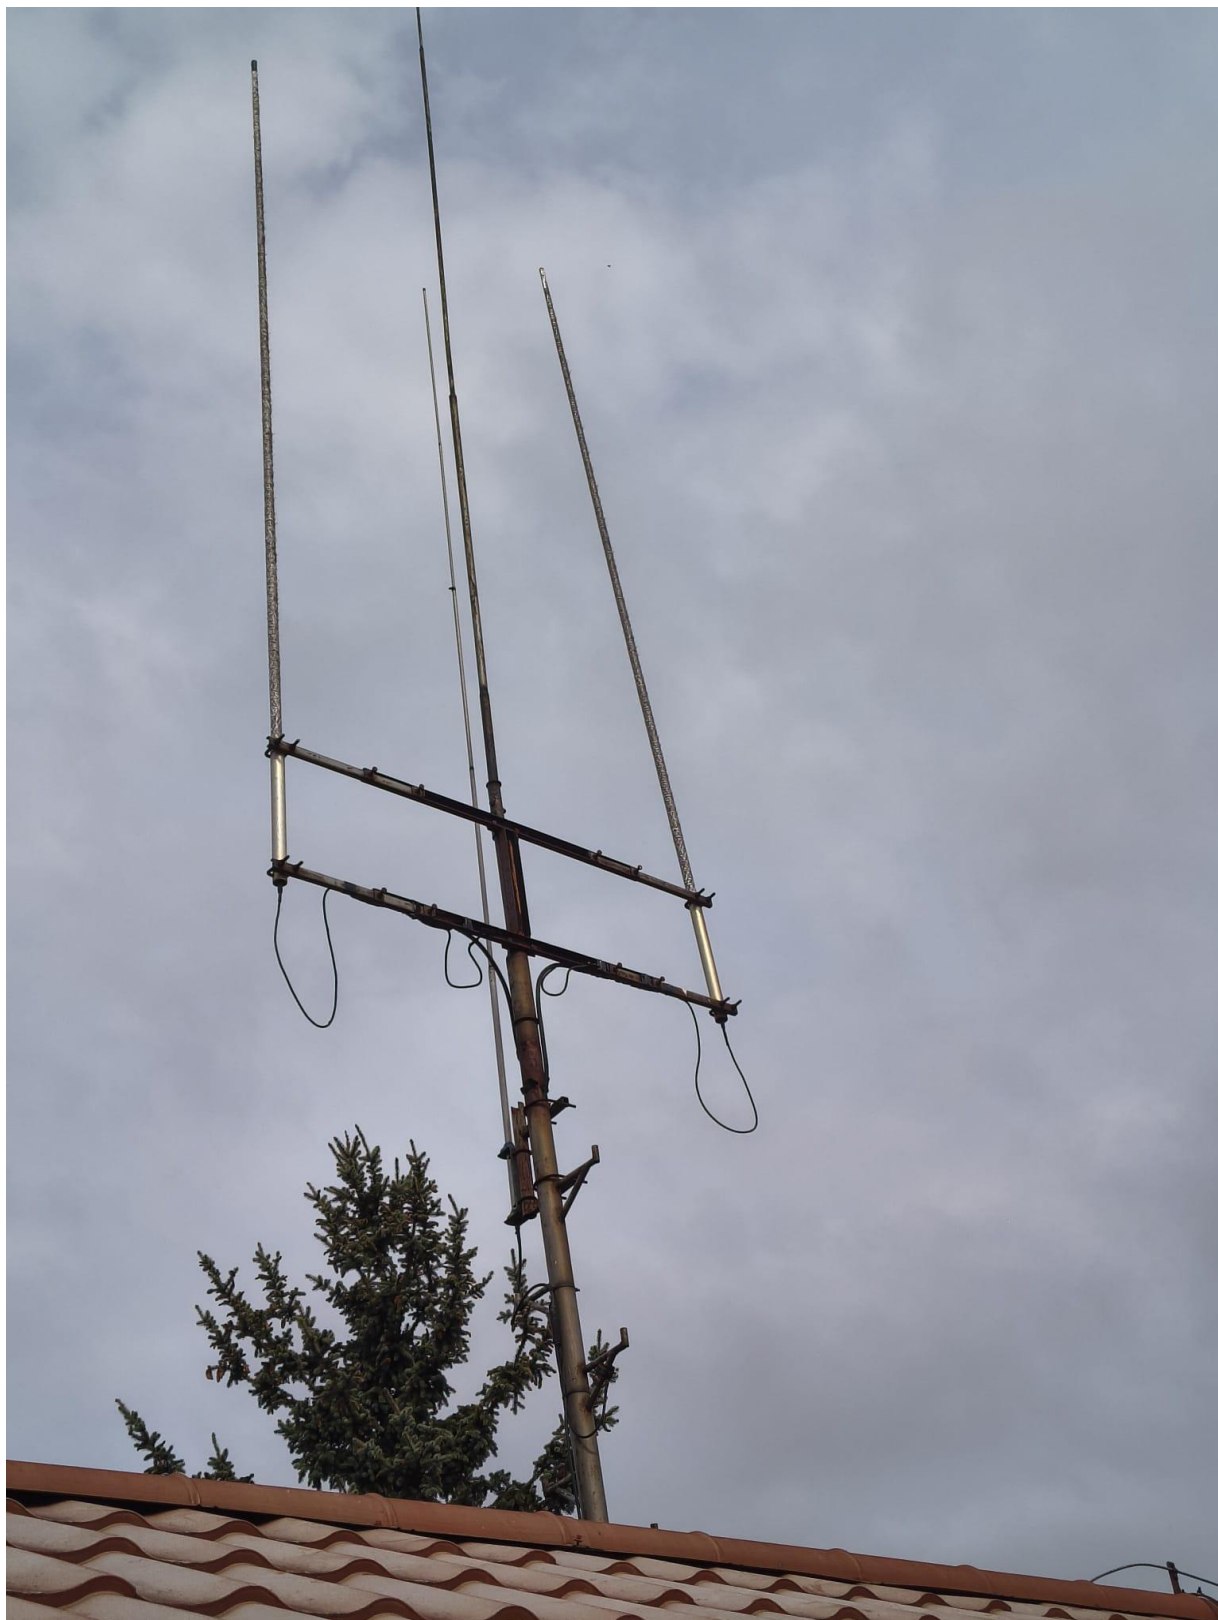
Całkowita długość trzonu masztu 15,3 m. Wysokość masztu ponad dach 3 m. Trzon masztu wykonany z rury o średnicy 76/6 zamocowany wewnątrz konstrukcji dachu do słupa betonowego poprzez marki stalowe i elementami kotwiącymi.

Zdjęcie nr 1 – maszt 3 m – widok ogólny.

- **Usuwanie korozji:** Czyszczenie konstrukcji stalowej z rdzy i starych powłok malarskich (metodą szczotkowania lub hydropiaskowania),
- **Odtłuszczenie:** Przygotowanie powierzchni pod malowanie,
- **Malowanie:** Nałożenie farby podkładowej oraz dwukrotne malowanie farbą nawierzchniową. Całkowita grubość powłoki powinna wynosić min. 200-300 µm dla długotrwałej ochrony. Malowanie antykorozyjne w kolorze jak konstrukcja przy czym po uzgodnieniu z Zamawiającym i wymogami przyjętej technologii malowania, dopuszcza się inne wartości grubości powłok o ile zapewnią długotrwałość powłoki (zalecane min. 10 lat). Malowanie należy wykonać w technologii farb przemysłowych (zalecane powłoki poliuretanowe odporne na UV oraz warunki atmosferyczne),

- **Uszczelnienie przejścia dachowego masztu:** Po zakończonych pracach zabezpieczyć skutecznie dach przy maszcie przed przeciekaniem przy zastosowaniu kołnierza lub uszczelniaczy dekarских,

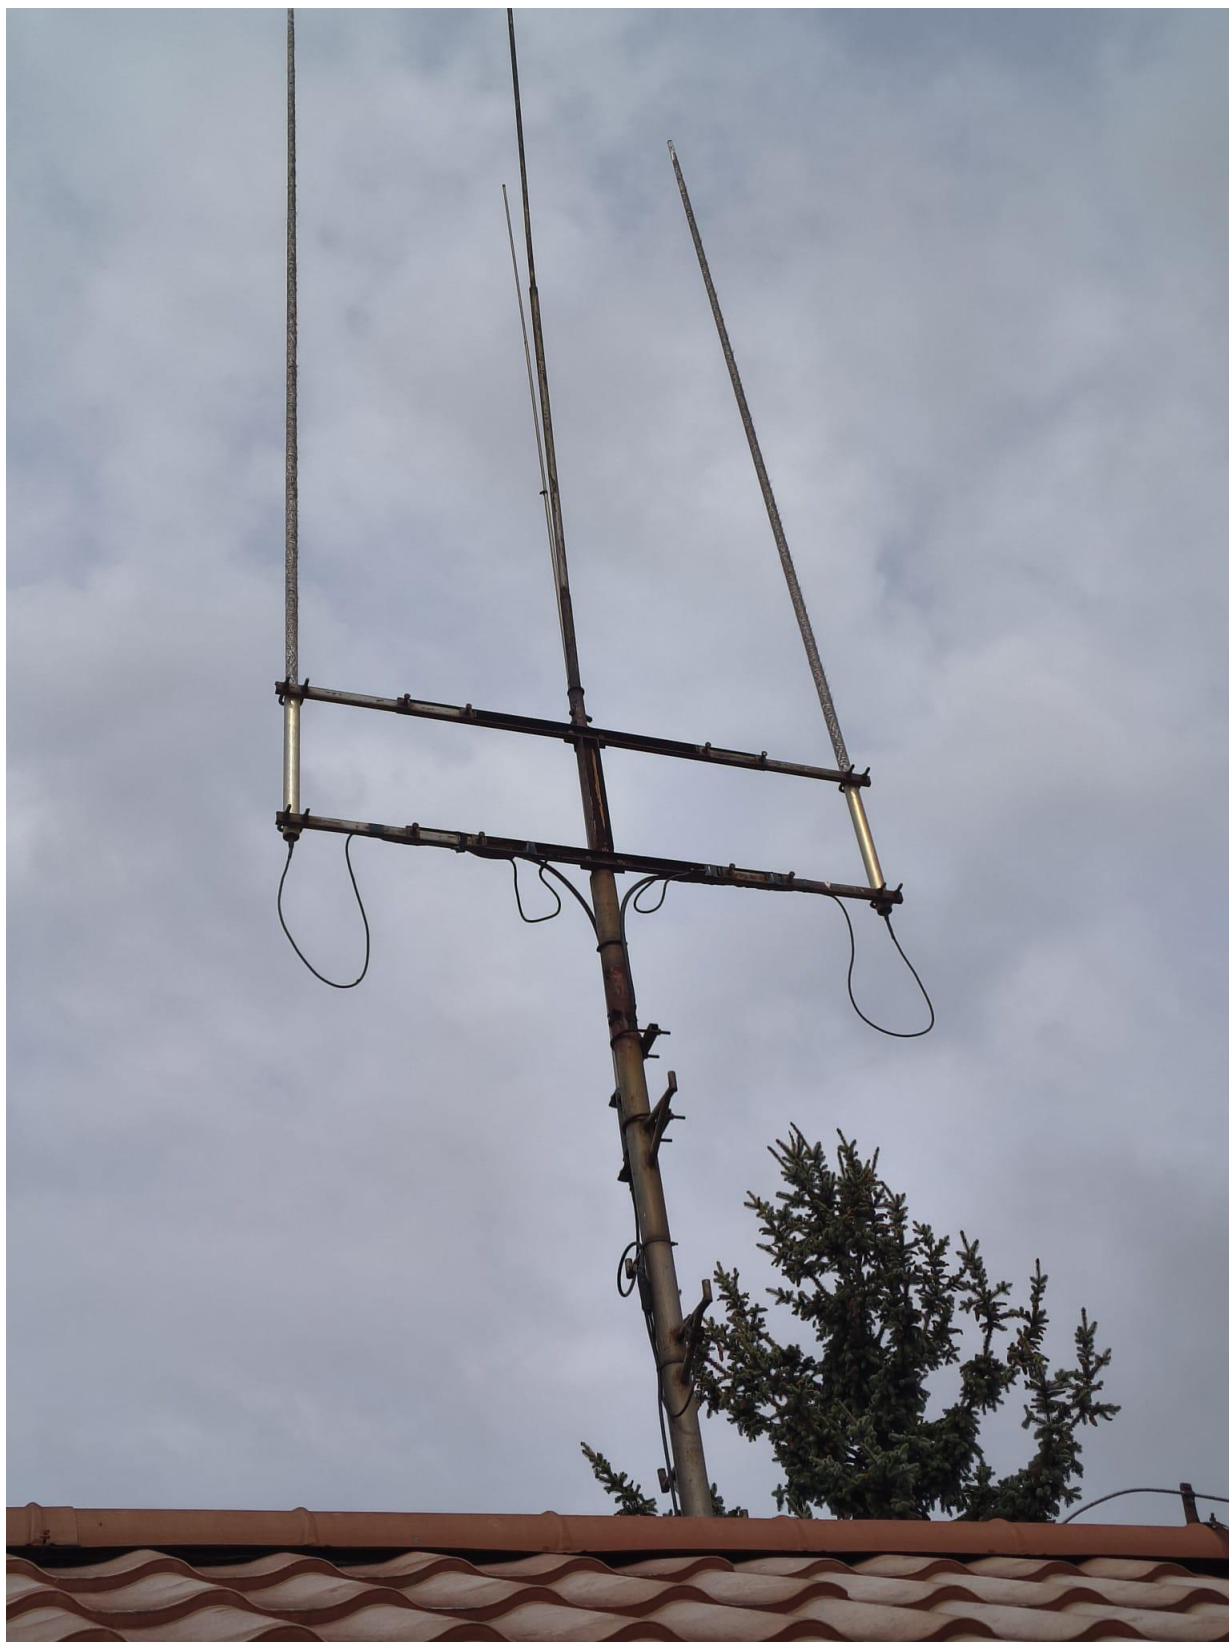
Zdjęcie nr 2 – maszt 3 m – widok ogólny.
