Nazwa obiektu i adres: „Prace termoizolacyjne budynków III – Liceum Ogólnokształcącego im. M. Dąbrowskiej w Płocku”.

Płock lipiec 2023r.

Inwentaryzacja dendrologiczna

Operat dendrologiczny

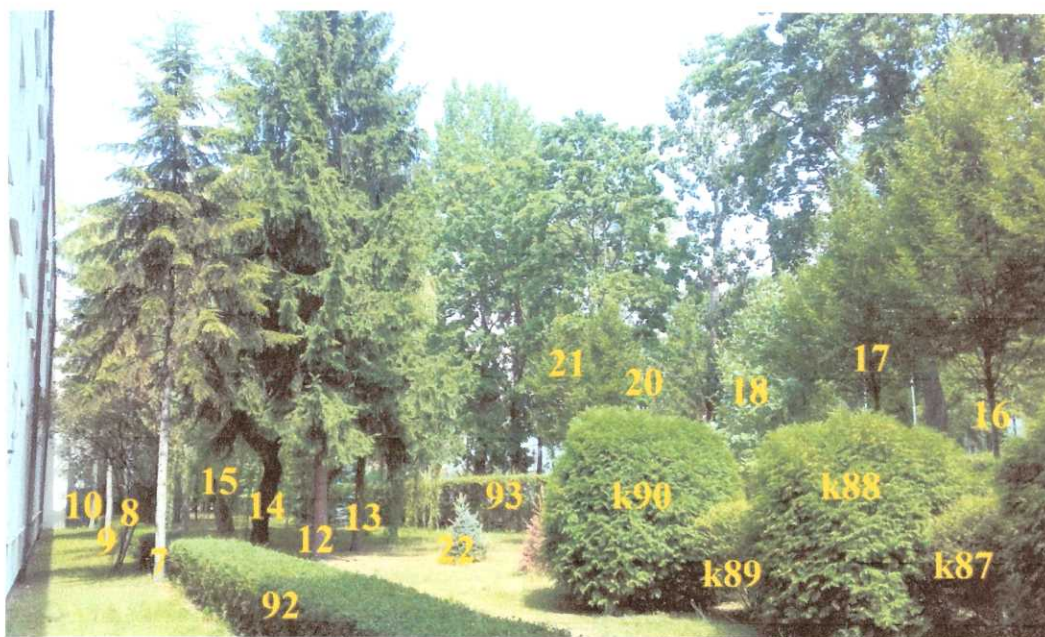
Ryc. 1. Drzewa i krzewy w pasie zieleni od wschodu. (fot. S. Markowski)

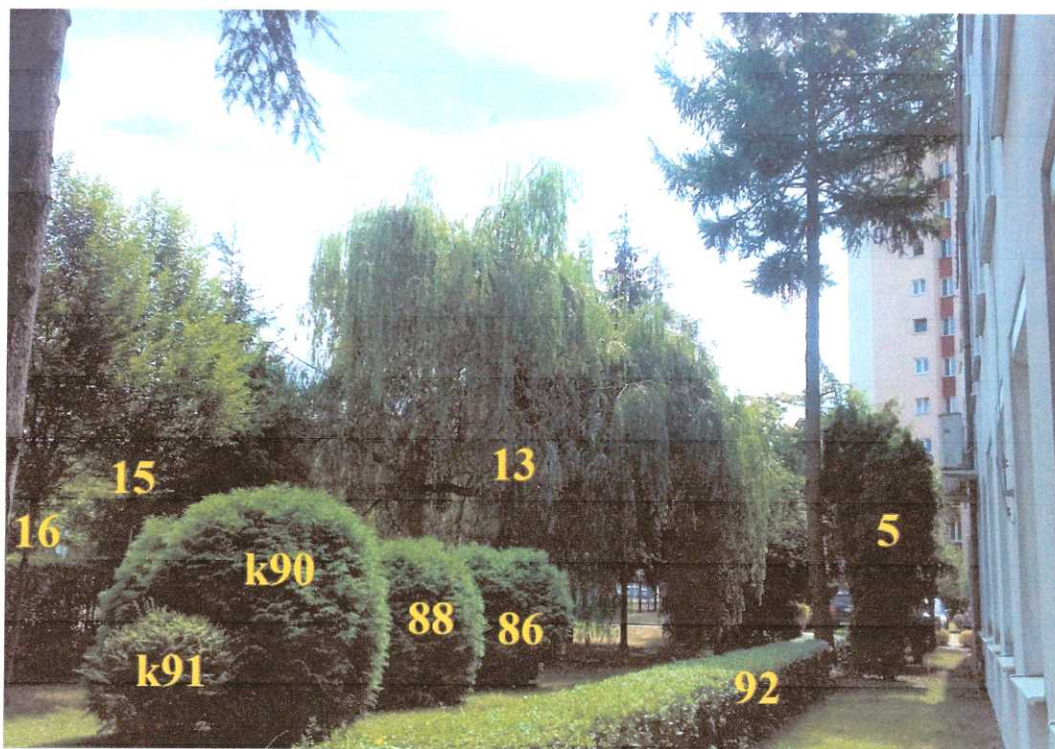
Ryc. 2. Drzewa i krzewy pasa zieleni od wschodu. (fot. S. Markowski)

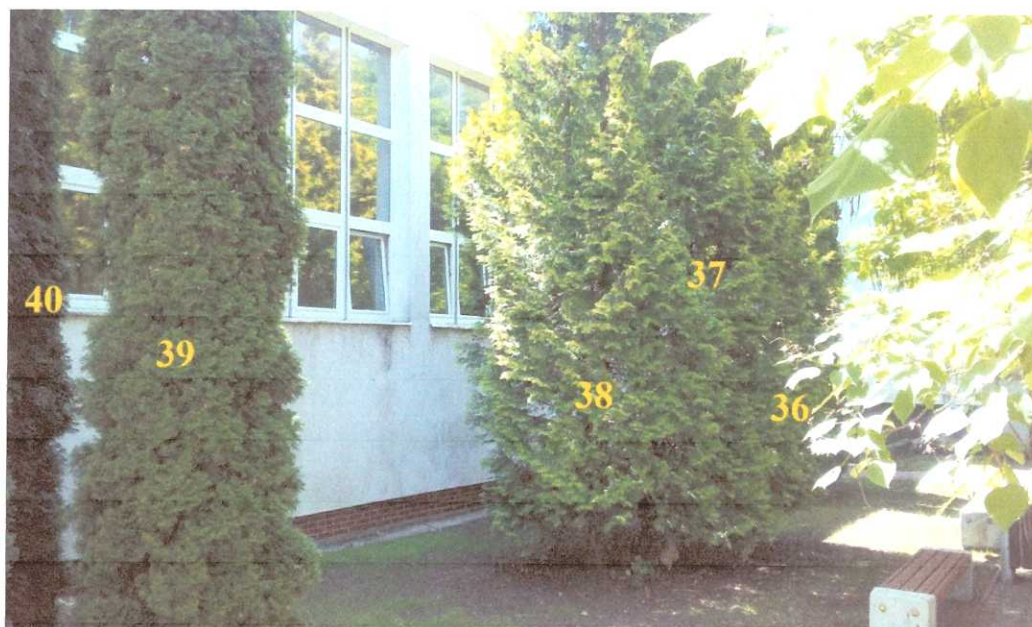
Ryc. 3. Drzewa w patio przy ścianie III-Liceum. (fot. S. Markowski)

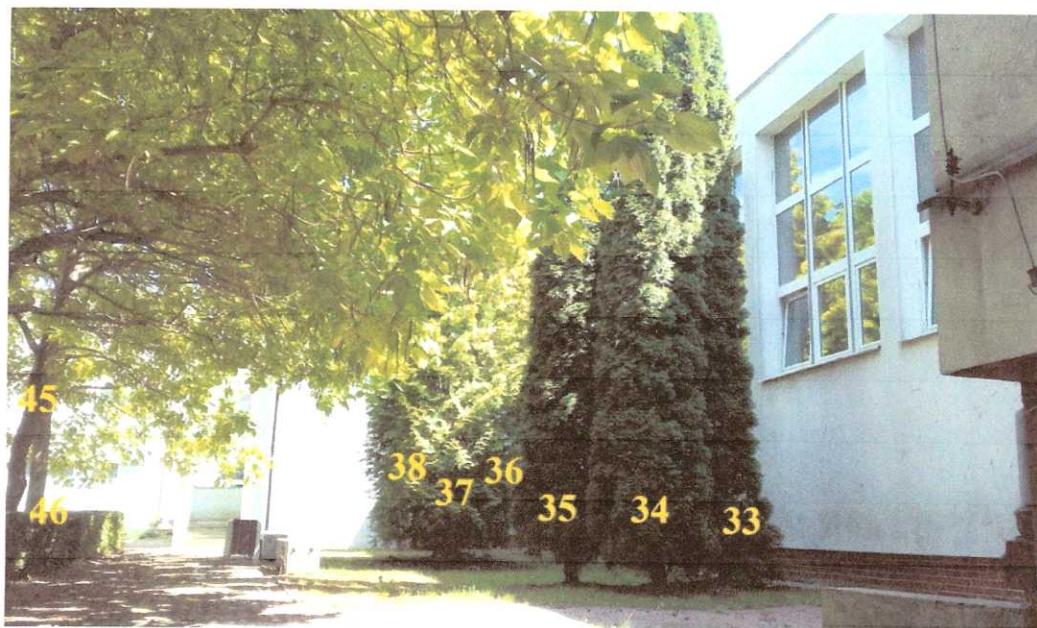
Ryc. 4. Drzewa w patio. (fot. S. Markowski)

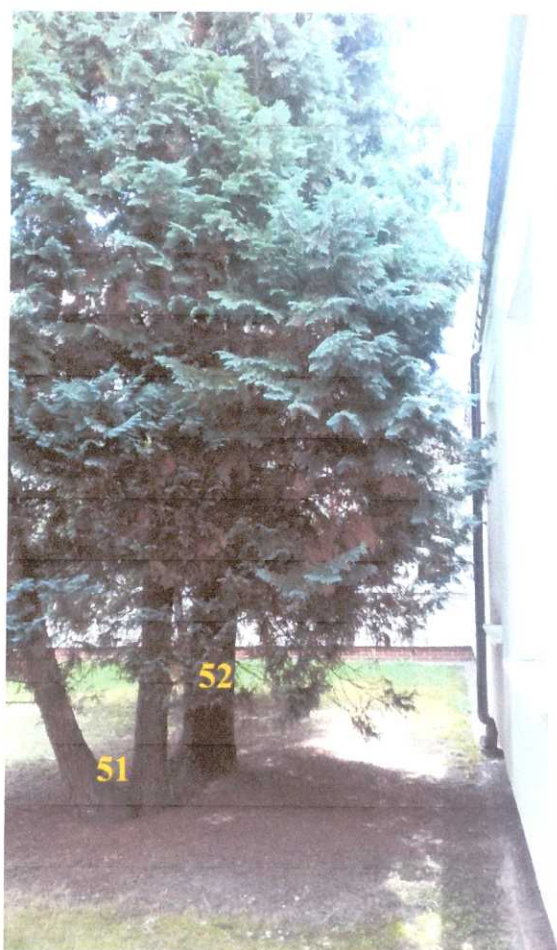
Ryc. 5. Pomnikowe jałowce. (fot. S. Markowski)

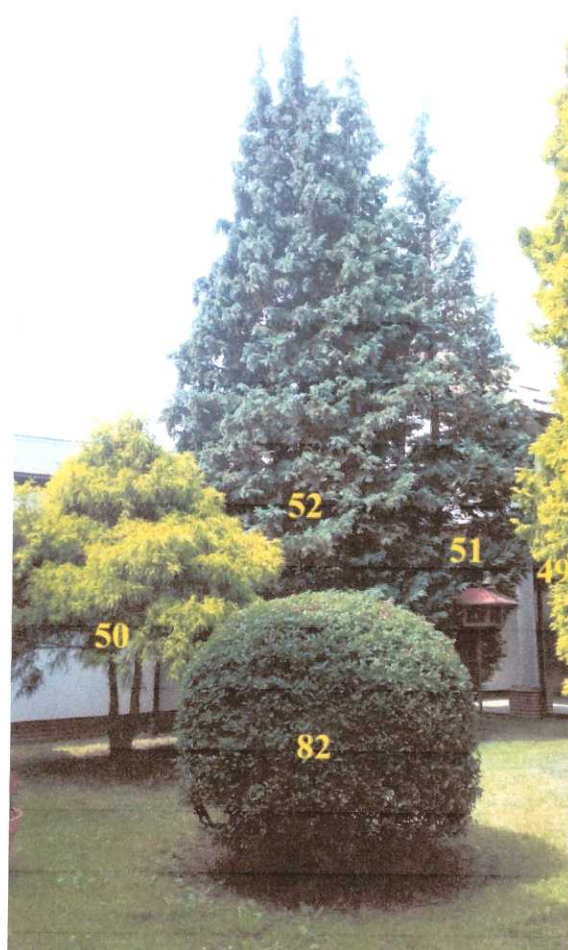
Ryc. 6. Drzewa w patio. (fot. S. Markowski)

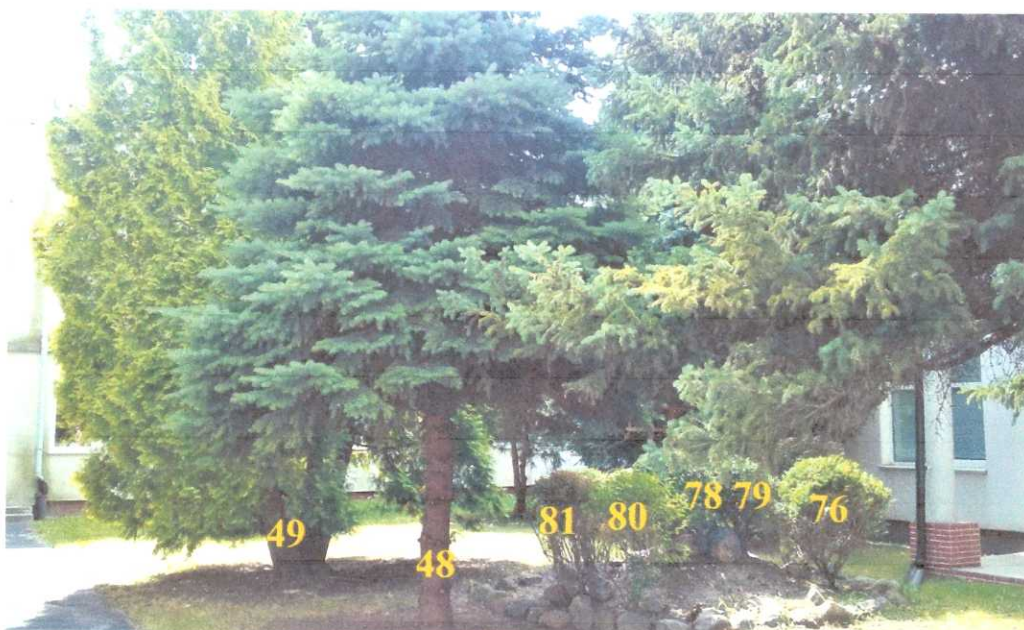
Ryc. 7. Drzewa i krzewy patio III-Liceum. (fot. S. Markowski)

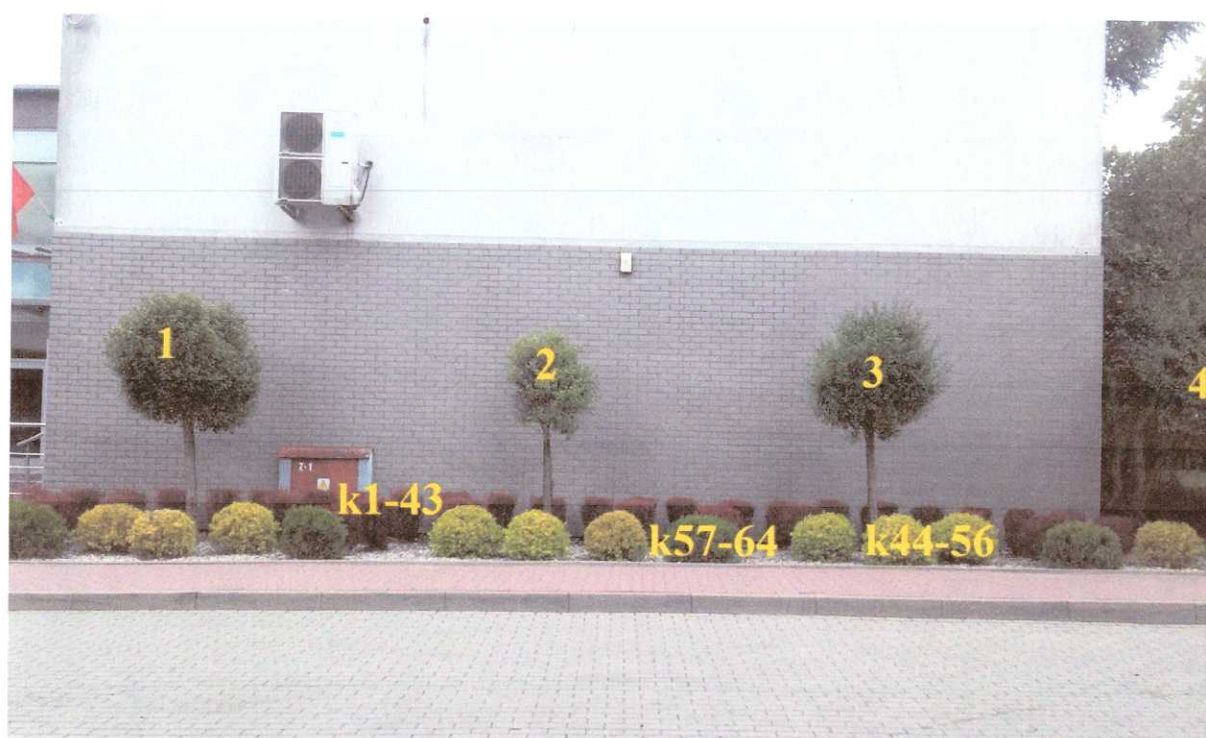
Ryc. 8. Ozdobna rabata w szczycie szkoły. (fot. S. Markowski)

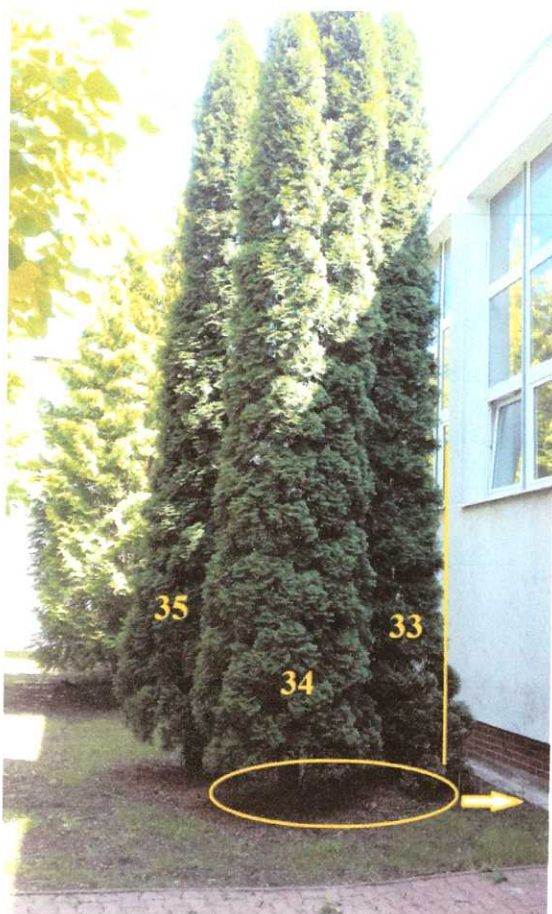
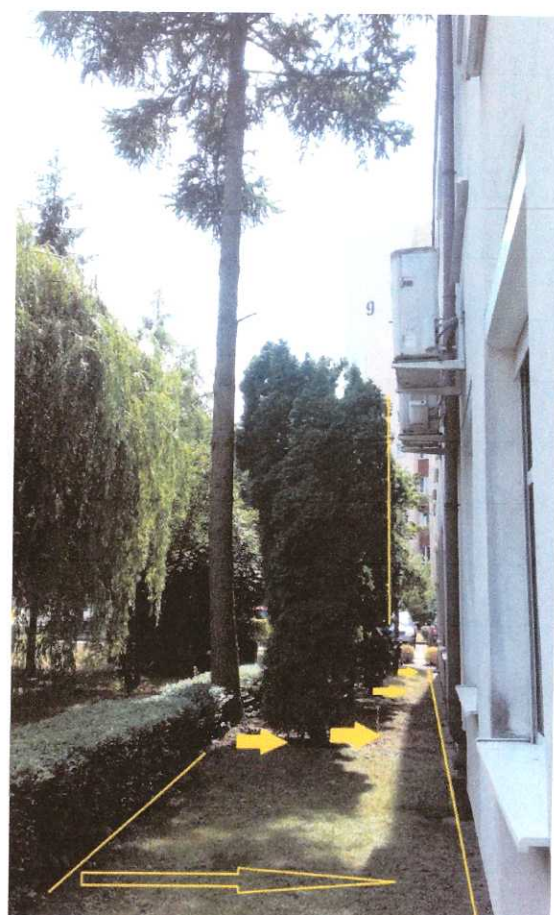
Ryc. 1 i 2. Drzewa w kolizji z pracami przy fundamentach. (fot. S. Markowski)

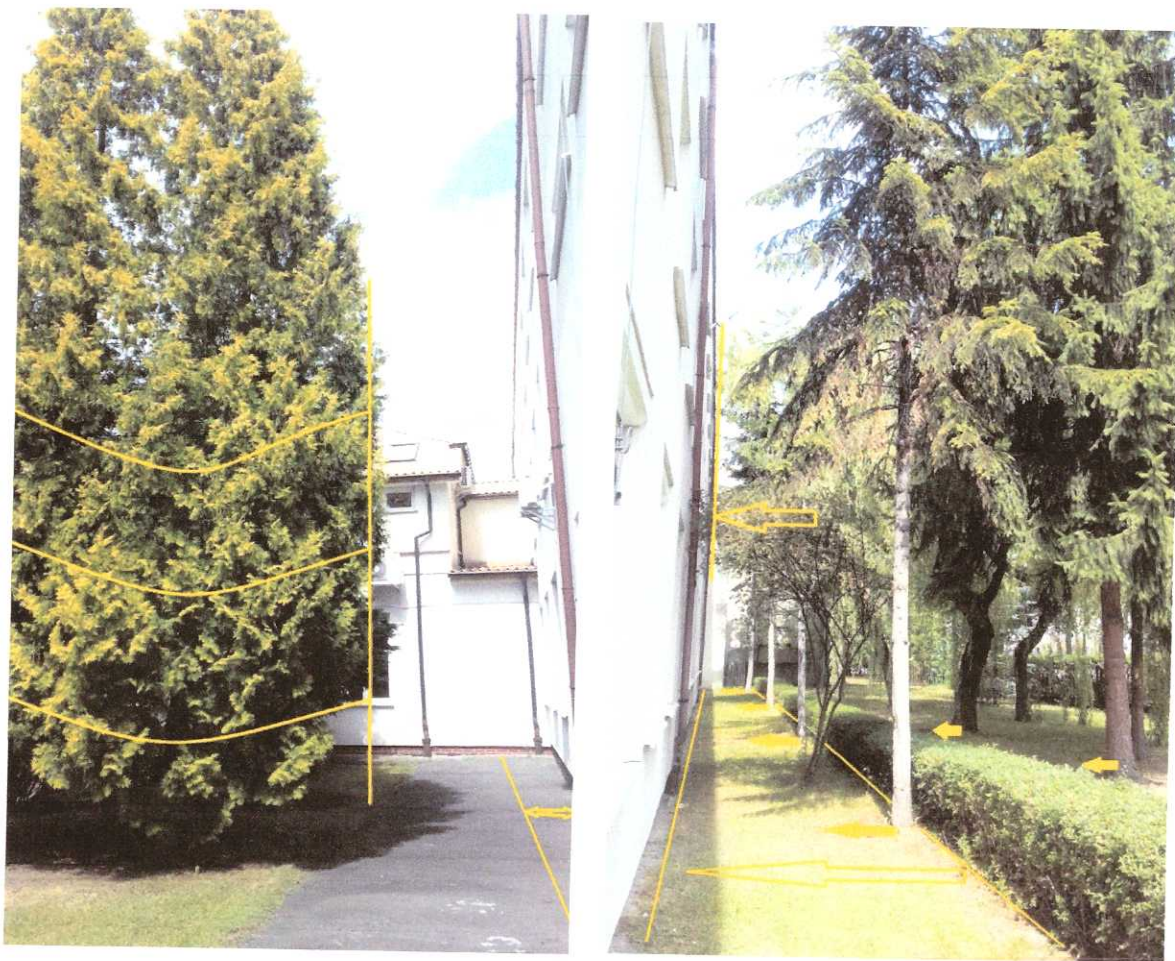
Ryc. 3 i 4. Drzewa w kolizji z pracami przy fundamentach. (fot. S. Markowski)

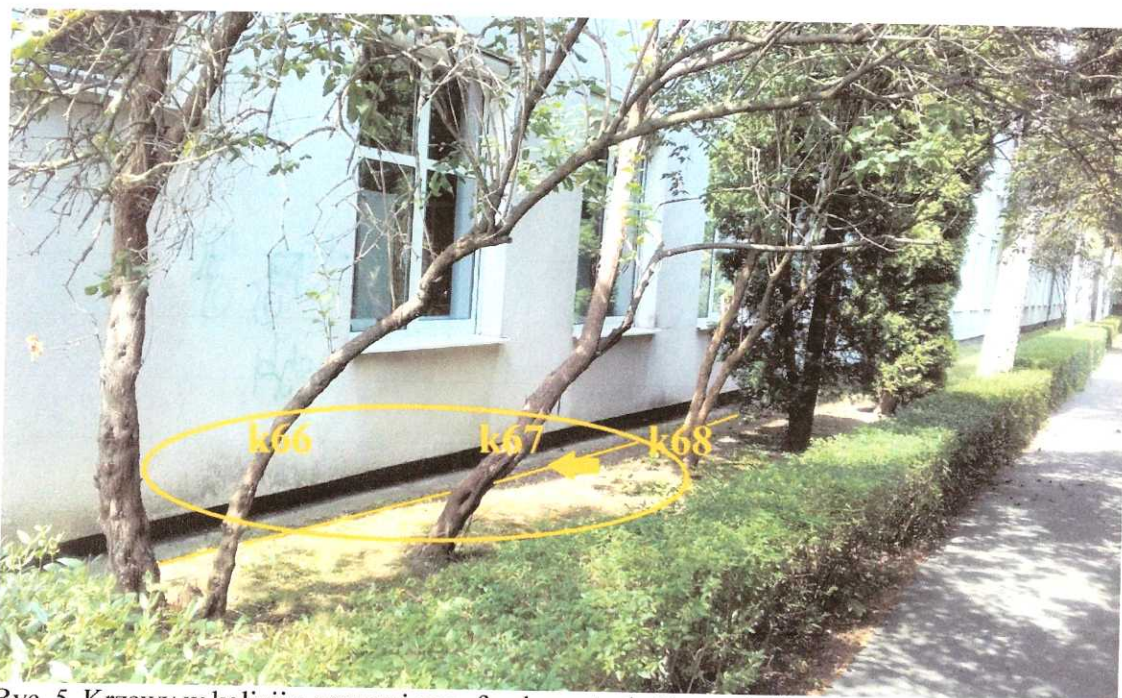
(w części szczytowej) pierwszy od ściany rząd krzewów Berberys – 27 egzemplarzy;
(w części pasa wschodniego) krzewy Lilak pospolity – można uznać ich walor (ozdobny) za niezadawalający i po usunięciu zastąpić młodymi nasadzeniami.

Ryc. 5. Krzewy w kolizji z pracami przy fundamentach. Ze względu na ich stan vitalny możliwe jest ich ewentualne usunięcie i wykonanie nasadzenia zastępczego. (fot. S. Markowski)

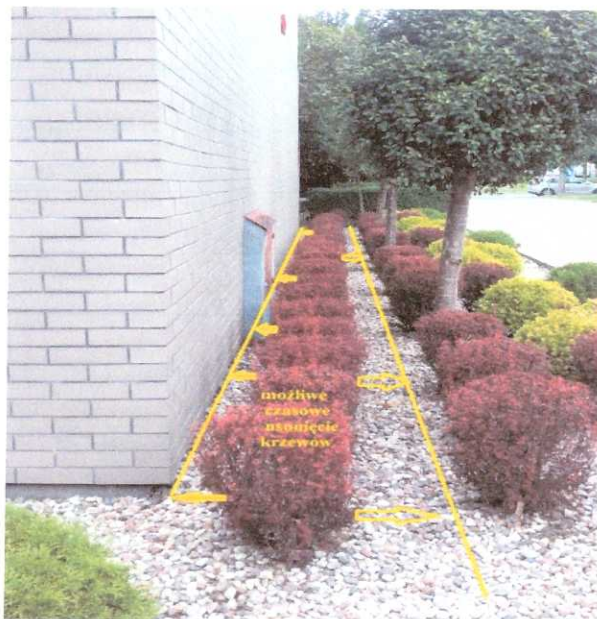
Do krzewów znajdujących się w bezpośredniej strefie kolizyjnej z pracami budowlanymi należą głównie krzewy na rabacie w części szczytowej szkoły od południa (Ryc.6).

Ryc. 6. Krzewy na rabacie znajdujące się w kolizji z projektowanymi pracami.
(fot. S. Markowski)

Złożone z liniowo nasadzonych gatunków: *Berberis thunbergii* Atropurpurea/ Berberys Thunberga o nr **1-43**; *Spiraea japonica*/ Tawuła japońska o nr **44-56**; *Thuja occidentalis* Danica/ Żywotnik 'Danica' o nr **57-64** (ryc. 6.), oraz terenu patio III-Liceum *Hydrangea macrophylla*/ Hortensja ogrodowa o nr **74, 75**.

W przypadku usuwania czasowego krzewów co może nastąpić przy projektowanych pracach budowlanych – jak wyżej, należy: na czas przeprowadzenia prac krzewy znajdujące się w składzie przedmiotowej rabaty wykopać z dużymi bryłami korzeniowymi. Po wykopaniu, bryły korzeniowe (bez otrząsania ziemi na korzeniach!) złożyć na nieprzepuszczalnej folii polietylenowej, połączyć wodą i szczelnie owinąć (Ryc. 6).
