Toruń, dn. 18.12.2025

## Ekspertyza ornitologiczna i chiropterologiczna dla budynku przy ulicy Kolegiackiej 1 w Kruszwicy

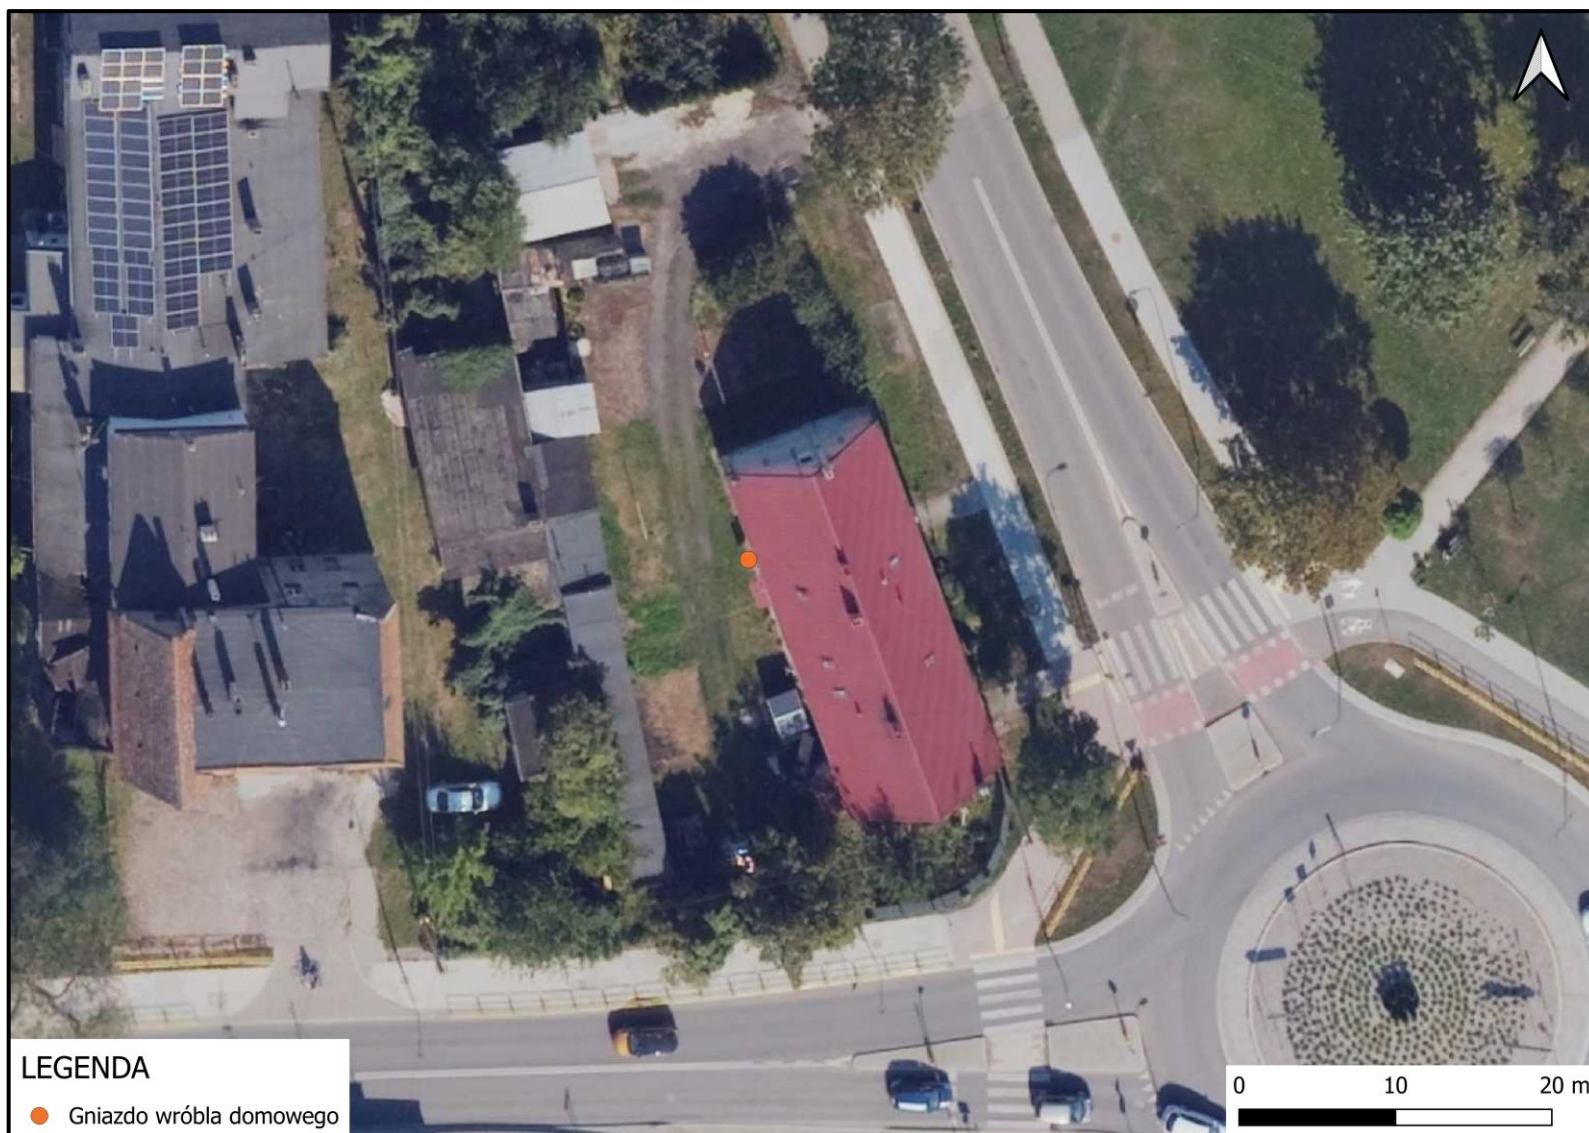
Mapa 1 Lokalizacja potencjalnego gniazda wróbla domowego *Passer domesticus* (52.6745981, 18.3309947). Źródło: opracowanie własne.

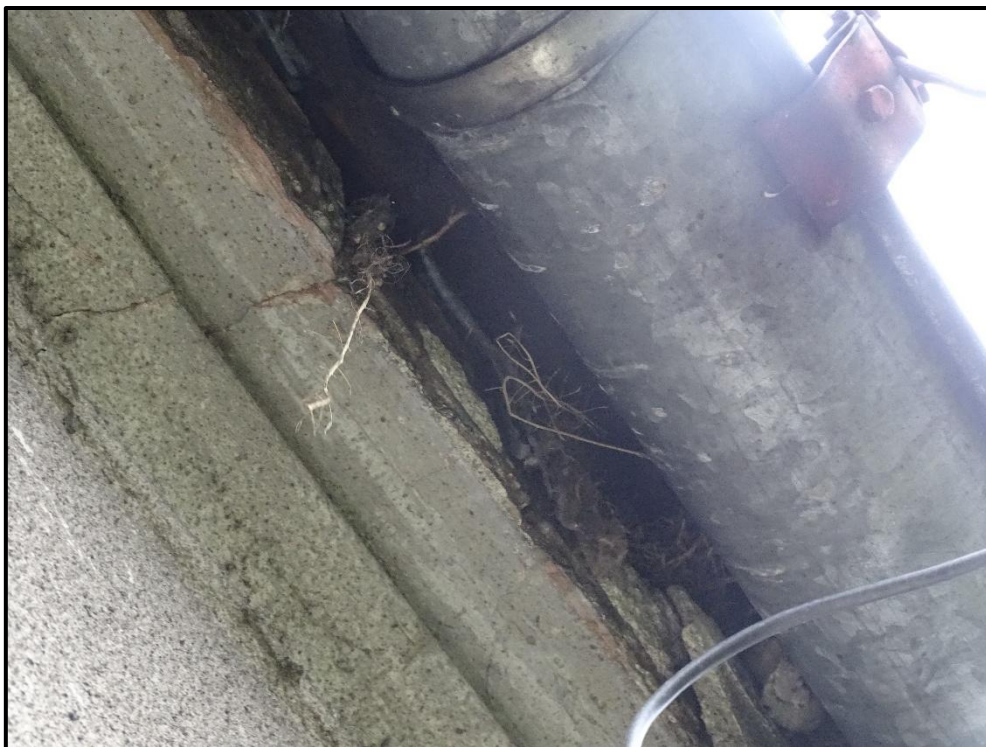
W trakcie przeprowadzonych prac terenowych na ścianie budynku odnotowano potencjalnie jedno gniazdo należące do wróbla domowego *Passer domesticus* (52.6745981, 18.3309947) (mapa 1).

Fot. 3 Potencjalne gniazdo wróbla domowego *Passer domesticus* (52.6745981, 18.3309947) fot. Magdalena Nowakowska

Ze względu na stwierdzoną obecność miejsc gniazdowania ptaków, przed rozpoczęciem prac remontowych należy wystąpić do Regionalnej Dyrekcji Ochrony Środowiska w Gdańsku o uzyskanie zezwolenia na zniszczenie siedliska wróbla domowego *Passer domesticus*.

W celu zrekompensowania utraty siedlisk lęgowych wróbla domowego *Passer domesticus*, należy zapewnić kompensację przyrodniczą poprzez montaż budek lęgowych. Rekomenduje się **instalację budek w liczbie co najmniej równej liczbie zniszczonych gniazd** (co najmniej 1 budki), w odpowiednich lokalizacjach umożliwiających ich zasiedlenie przez ptaki – na elewacji budynku. Montaż budki/budek powinien nastąpić niezwłocznie po zakończeniu prac remontowych.

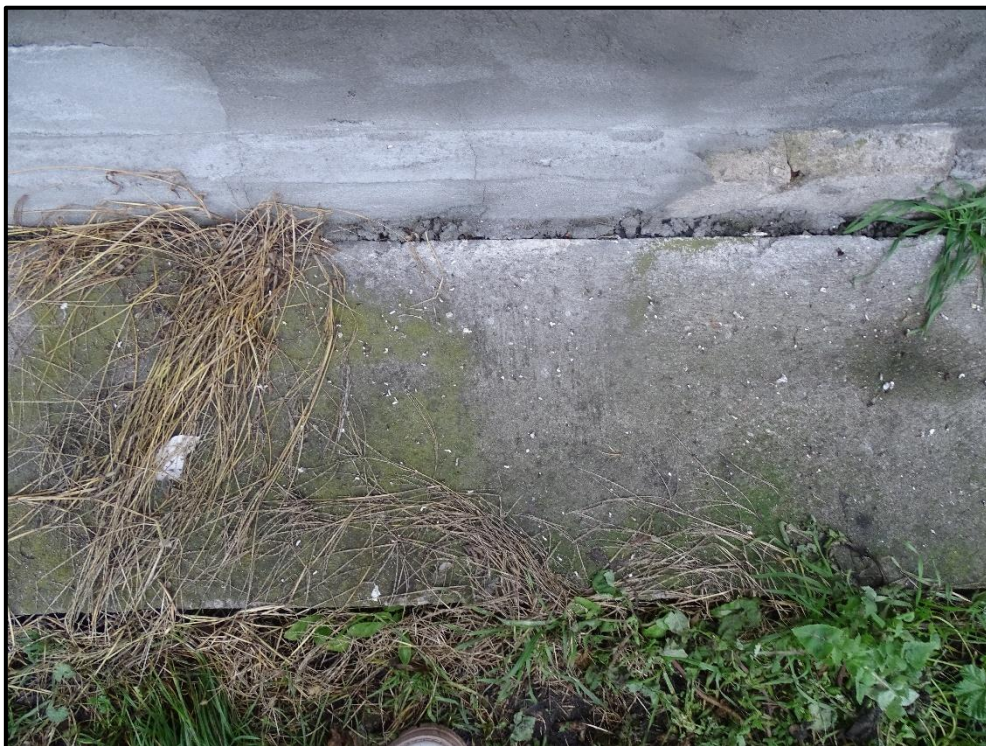
Fot. 4 Odchody wróbla domowego *Passer domesticus* (52.6745981, 18.3309947). fot. Magdalena Nowakowska

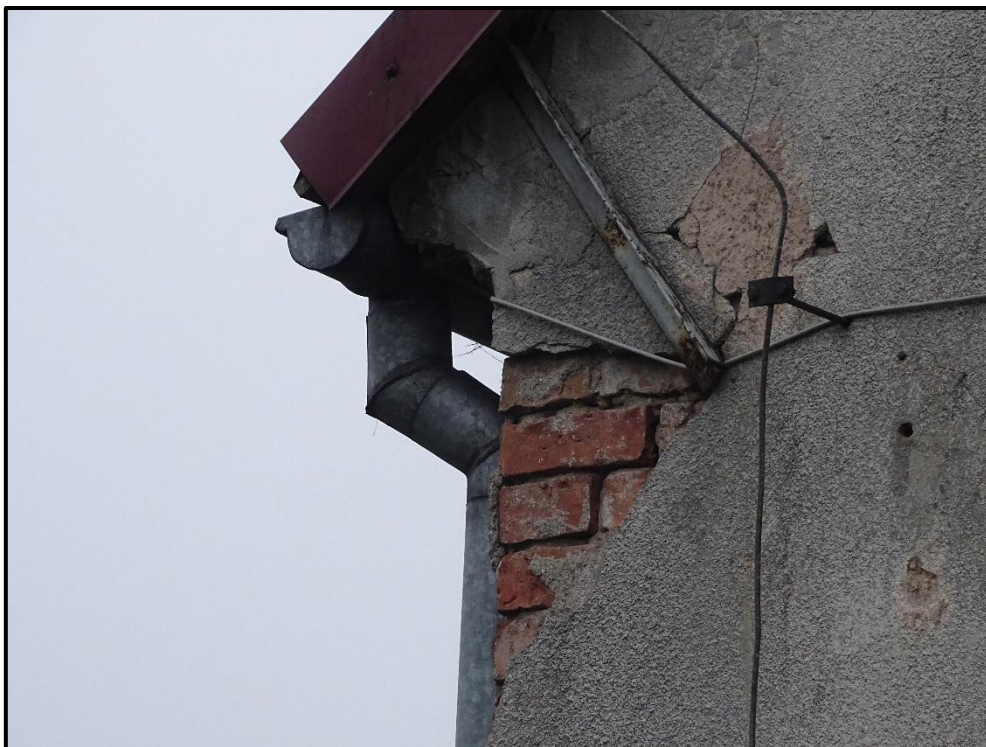
Fot. 5 Stan elewacji budynku z zewnątrz I. fot. Magdalena Nowakowska

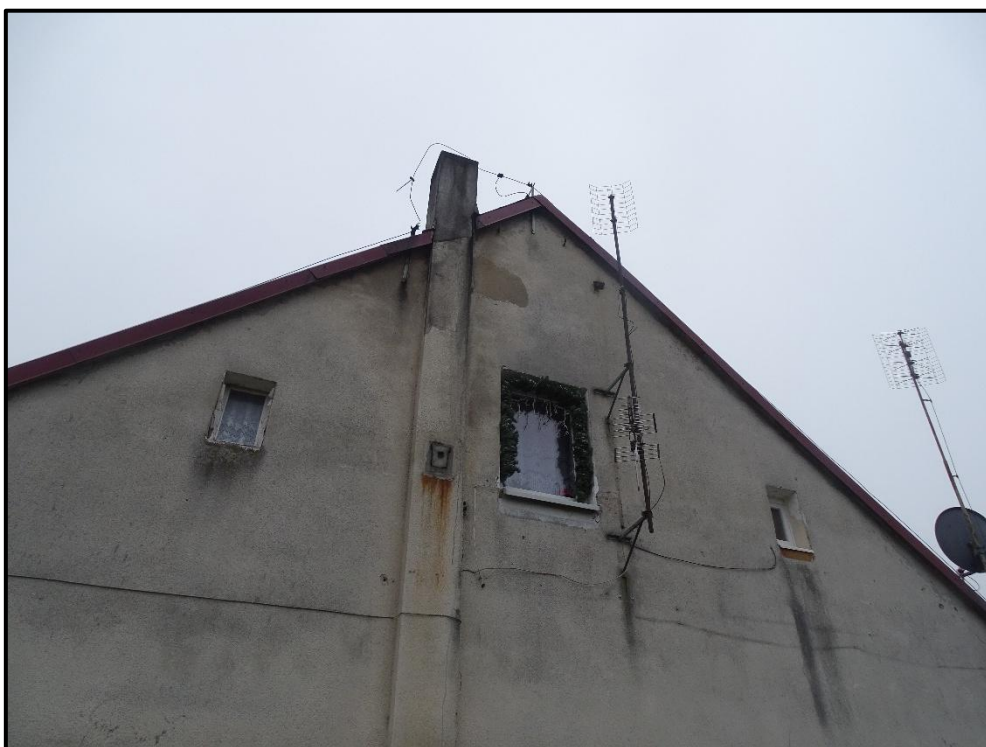
Fot. 6 Stan elewacji budynku z zewnątrz II. fot. Magdalena Nowakowska

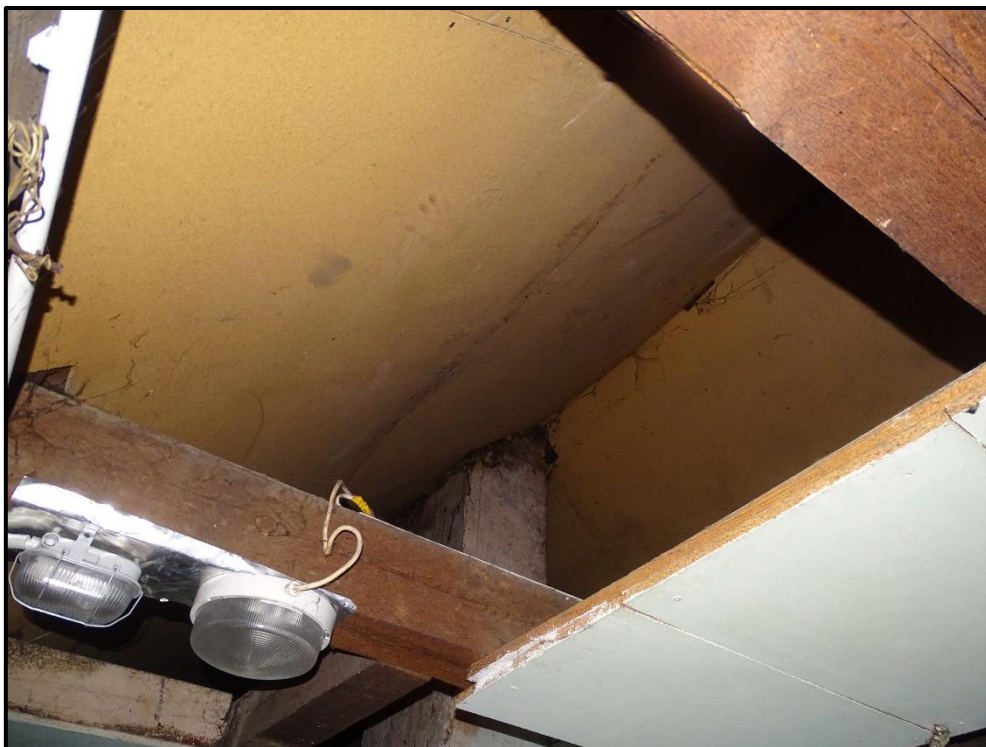
Fot. 7 Stan elewacji budynku wewnątrz. fot. Magdalena Nowakowska

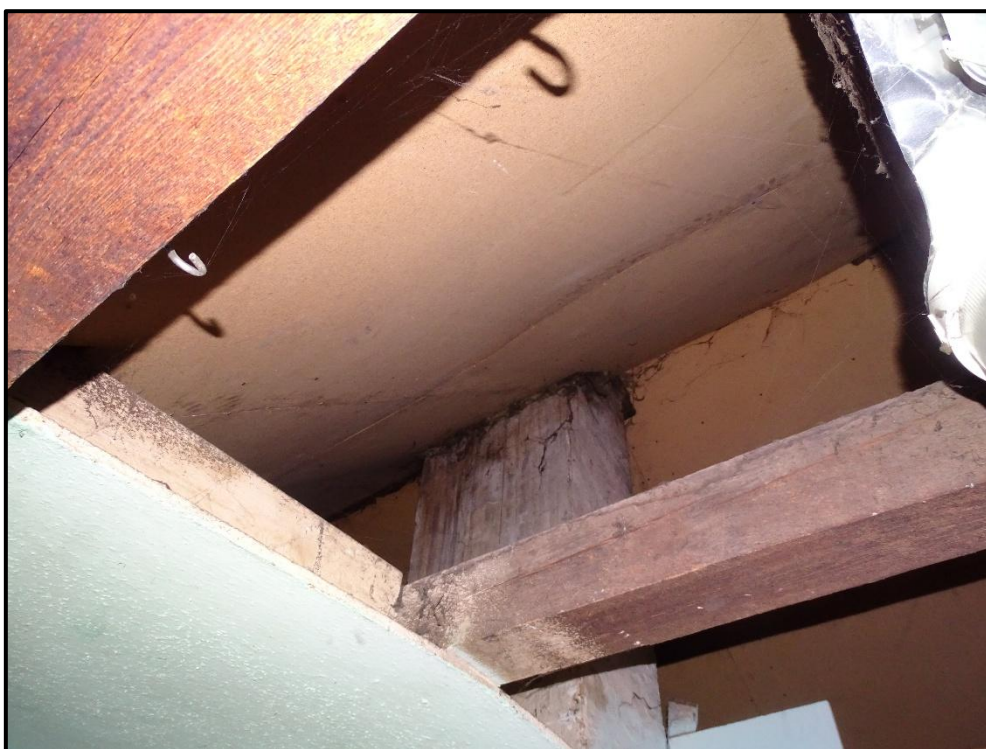
Fot. 8 Stan elewacji budynku wewnątrz. fot. Magdalena Nowakowska
