Opinia ornitologiczno-chiropterologiczna dot. budynku przy ul. Armii Krajowej 59-63 w Żarowie

Wykonawca:

AVIAN Ekspertyzy Przyrodnicze
ul. B. Chrobrego 9, 59-550 Wojcieszów

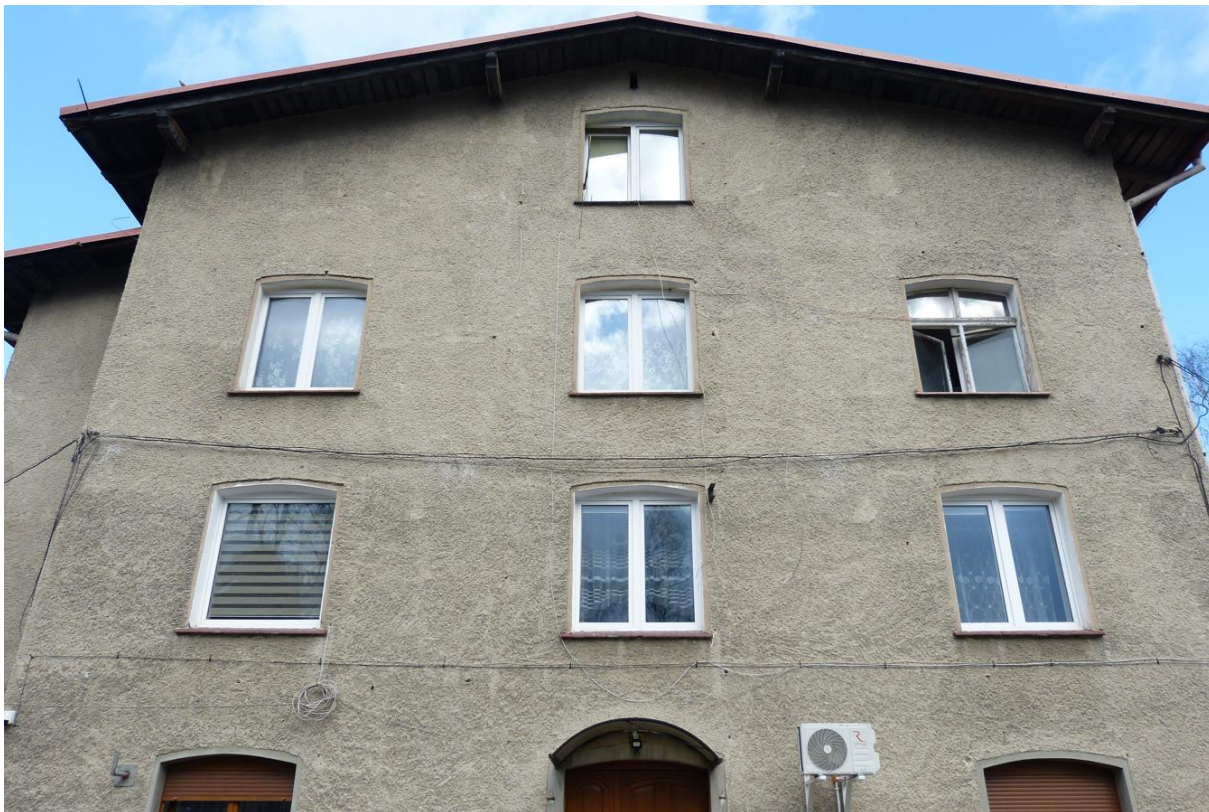
Fot. 1. Inwentaryzowany budynek.

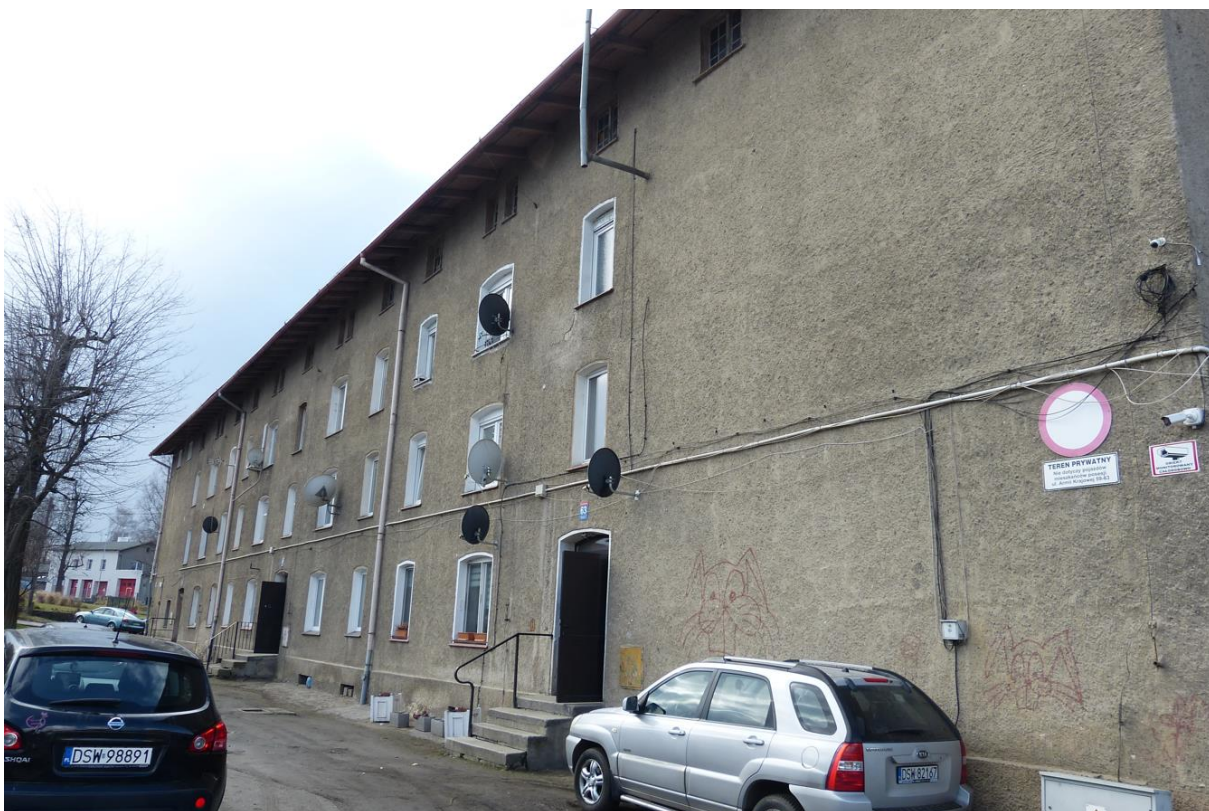
Fot. 2. Inwentaryzowany budynek.

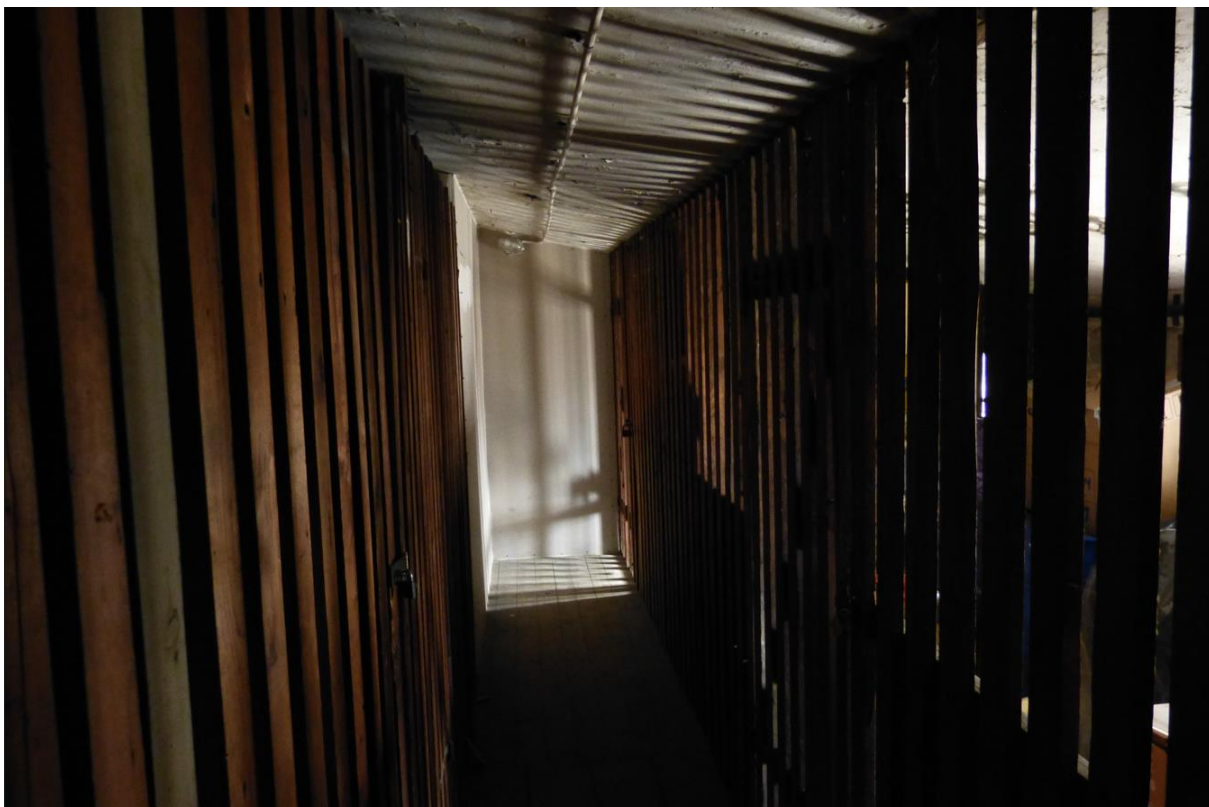
Fot. 3. Strych inwentaryzowanego budynku.

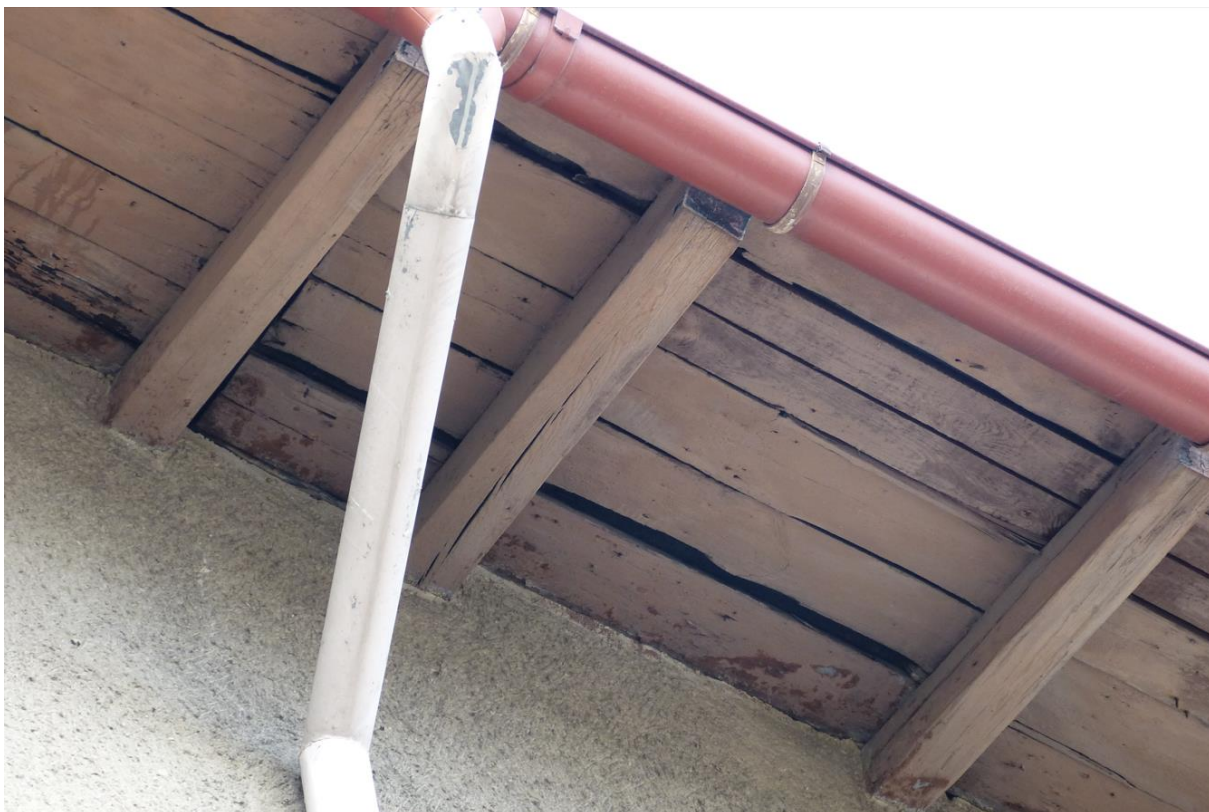
W trakcie kompleksowej inwentaryzacji przeprowadzonej 28.02.2025 r., stwierdzono w obrębie inwentaryzowanego budynku stosunkowo liczne siedliska rozrodcze ptaków oraz kryjówki nietoperzy. Znajdują się one w szczytowej partii elewacji zachodniej oraz w podbitce dachu głównie od strony wschodniej. Cała pozostała część elewacji pozbawiona jest nisz odpowiednich do rozrodu lub schronienia gatunków chronionych ponieważ nie posiada istotnych ubytków. Siedliska wykazane w trakcie przeprowadzonej inwentaryzacji w sezonie rozrodczym mogą być zajęte przez 4 pary wróbli *Passer domesticus*. Dodatkowo obecność otworów i szczelin w podbitce powoduje, że obiekt posiada również znaczenie dla nietoperzy m.in. karlika malutkiego *Pipistrellus pipistrellus*, karlika większego *Pipistrellus nathusii*, niektórych gatunków mroczków *Eptesicus* oraznocków *Myotis*.

Fot. 4. Szczeliny między odeskowaniem podbitki dachu odpowiednie dla chronionych gatunków nietoperzy.

W ramach minimalizacji negatywnego wpływu inwestycji na chronione gatunki ptaków i nietoperzy, należy zastosować działania, w wyniku których obiekt po przeprowadzonym remoncie odzyska walory przyrodnicze. Działaniami takimi będzie wywieszenie w szczytowej części elewacji, 4 budek lęgowych dedykowanych dla wróbli oraz 2 budek dla nietoperzy w wersji natynkowej lub podtynkowej (w odstępie co najmniej 3 m od siebie).

Prace remontowe należy wykonać w okresie nieleśnym 15.08-15.03. W innym wypadku zaleca się przeprowadzenie nadzoru przyrodniczego w celu uniknięcia negatywnego wpływu prac budowlanych na chronione gatunki ptaków.

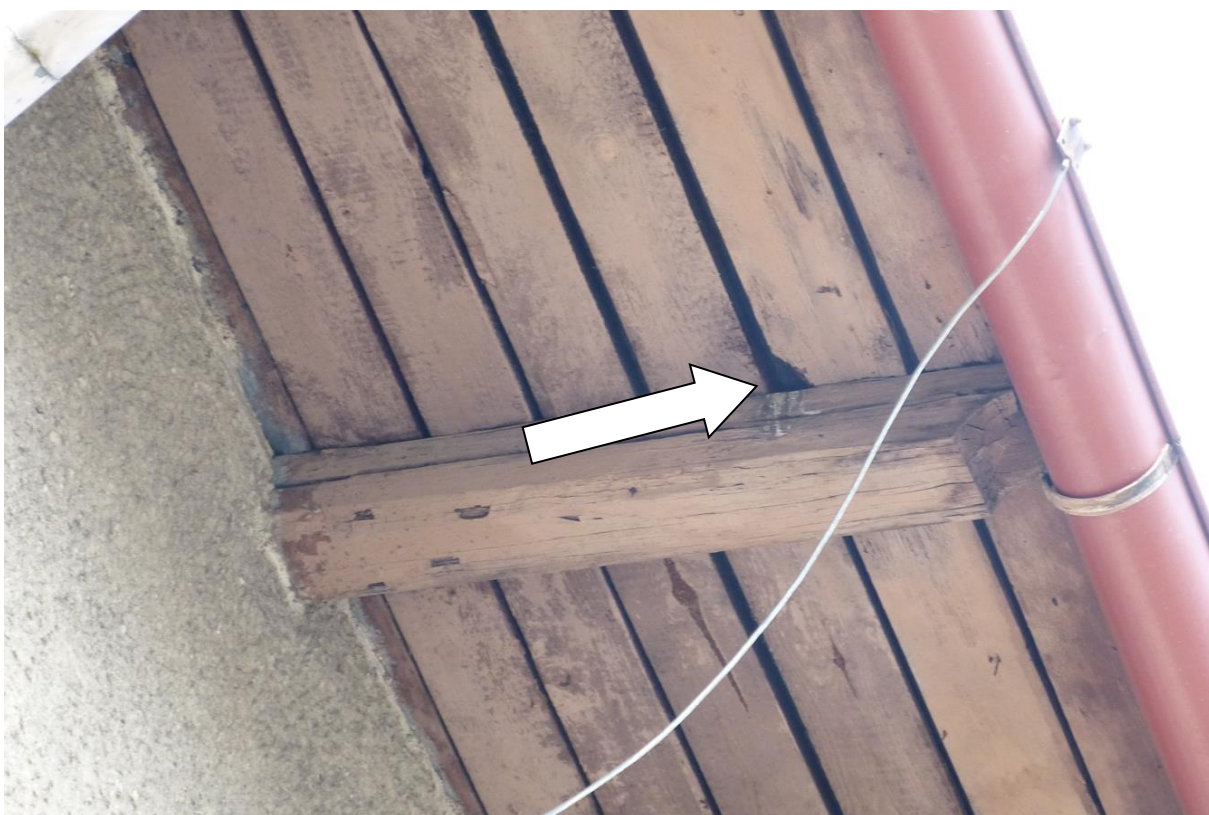
Fot. 5. Miejsce gniazdowania wróbli *Passer domesticus* w podbitce dachu.

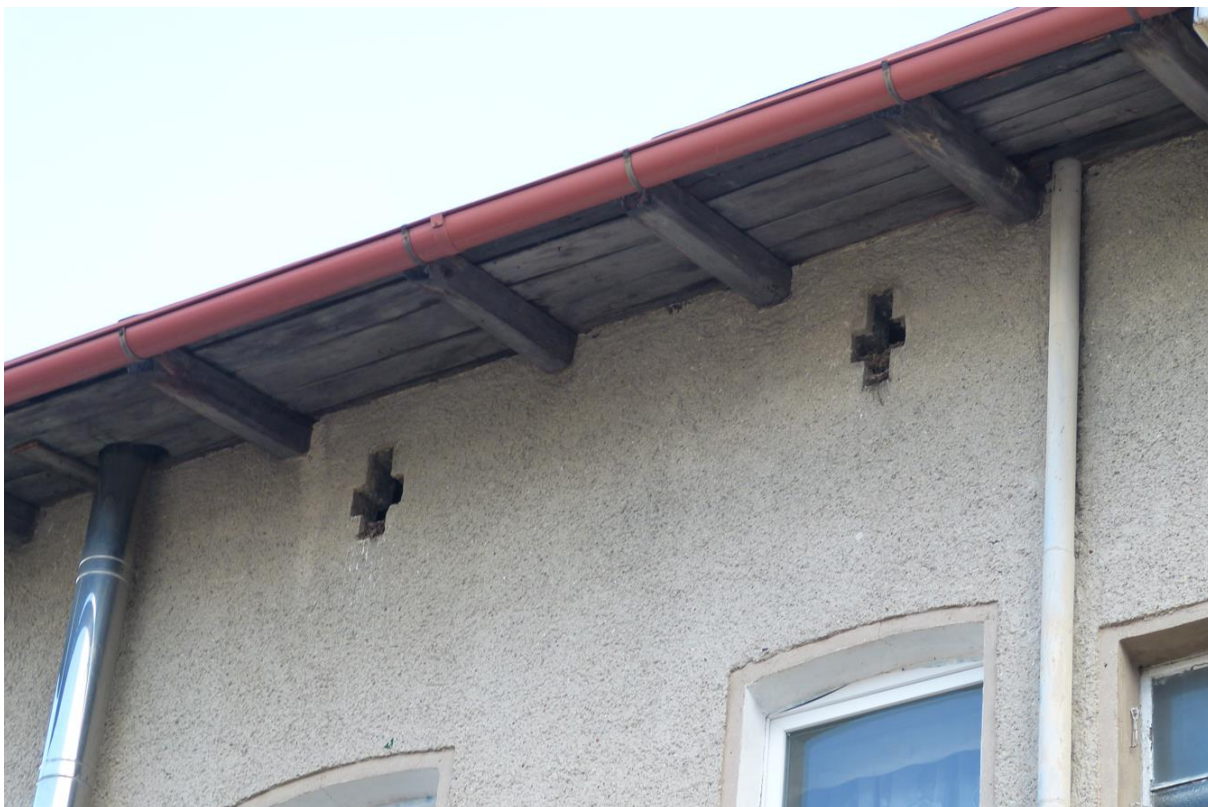
Fot. 6. Miejsce gniazdowania wróbli *Passer domesticus* w otworach wentylacyjnych
