## **Opinia ornitologiczno-chiropterologiczna dot. budynku przy ul. Piastowskiej 7 w Piławie Górnej**

**Kwiecień 2025**

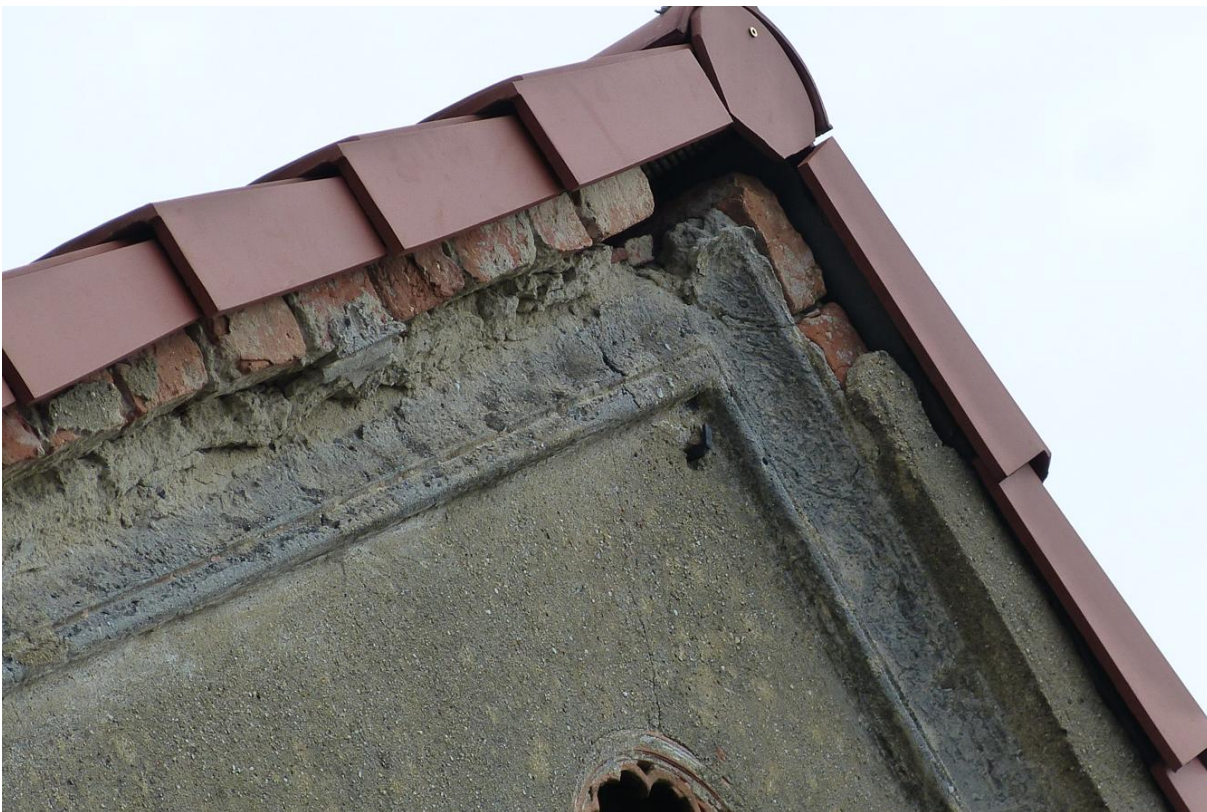
W trakcie kompleksowej inwentaryzacji przeprowadzonej 10.04.2025 r., stwierdzono w obrębie inwentaryzowanego budynku stosunkowo siedliska rozrodcze ptaków oraz kryjówki nietoperzy. Znajdują się one w szczytowej partii elewacji, w podmurówce dachu. Cała pozostała część elewacji pozbawiona jest nisz odpowiednich do rozrodu lub schronienia gatunków chronionych ponieważ nie posiada istotnych ubytków. Siedliska wykazane w trakcie przeprowadzonej inwentaryzacji zajęte są przez 3 pary wróbli *Passer domesticus*. Dodatkowo obecność otworów i szczelin w górnej części elewacji powoduje, że obiekt posiada również znaczenie dla nietoperzy m.in. karlika malutkiego *Pipistrellus pipistrellus*, karlika większego *Pipistrellus nathusii*, niektórych gatunków mroczków *Eptesicus* oraz nocków *Myotis*.

Fot. 5. Siedlisko nietoperzy w uszczerbionej podmurówce dachu.

W ramach minimalizacji negatywnego wpływu inwestycji na chronione gatunki ptaków i nietoperzy, należy zastosować działania, w wyniku których obiekt po przeprowadzonym remoncie odzyska walory przyrodnicze. Działaniami takimi będzie wywieszenie w szczytowej części elewacji, 3 budek lęgowych dedykowanych dla wróbli oraz 1 budki dla nietoperzy w wersji natynkowej lub podtynkowej (w odstępnie co najmniej 3 m od siebie).

Prace remontowe należy wykonać w okresie nielegowym 15.08-15.03. W innym wypadku zaleca się przeprowadzenie nadzoru przyrodniczego w celu uniknięcia negatywnego wpływu prac budowlanych na chronione gatunki ptaków.

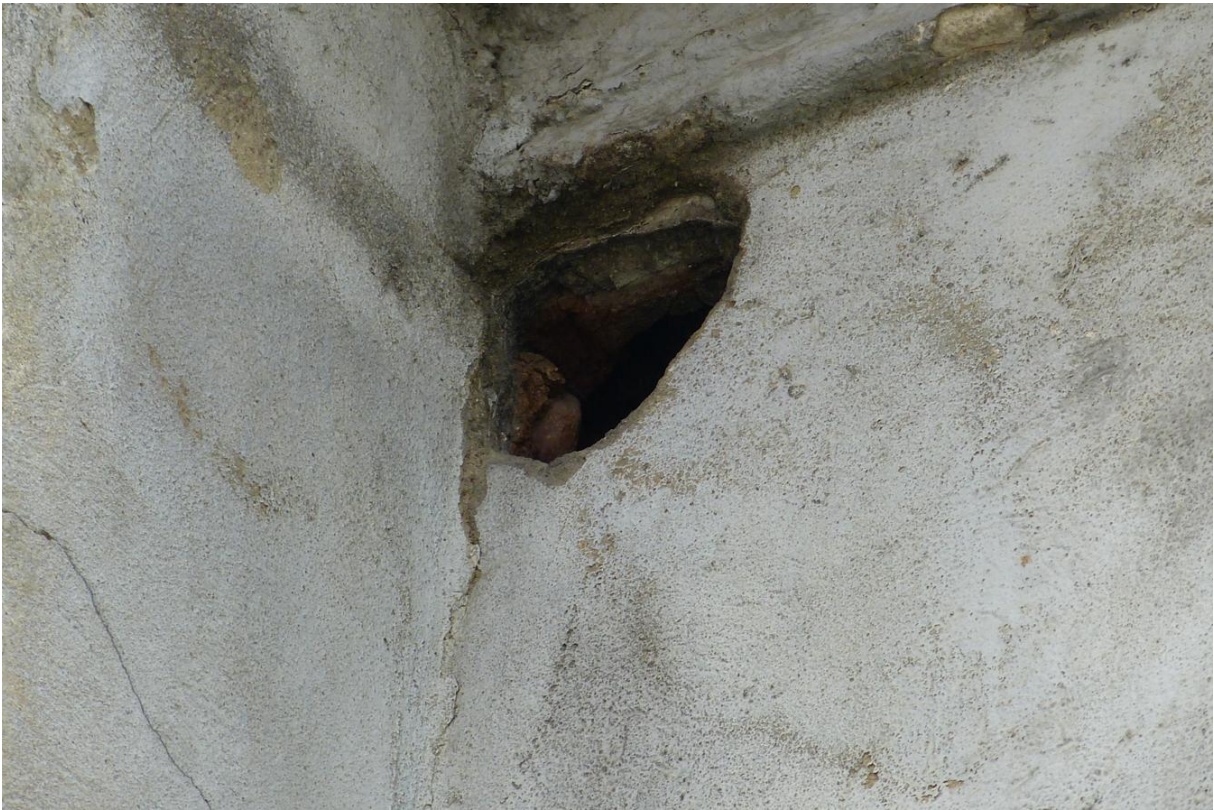
Fot. 6. Miejsce gniazdowania wróbli *Passer domesticus*.

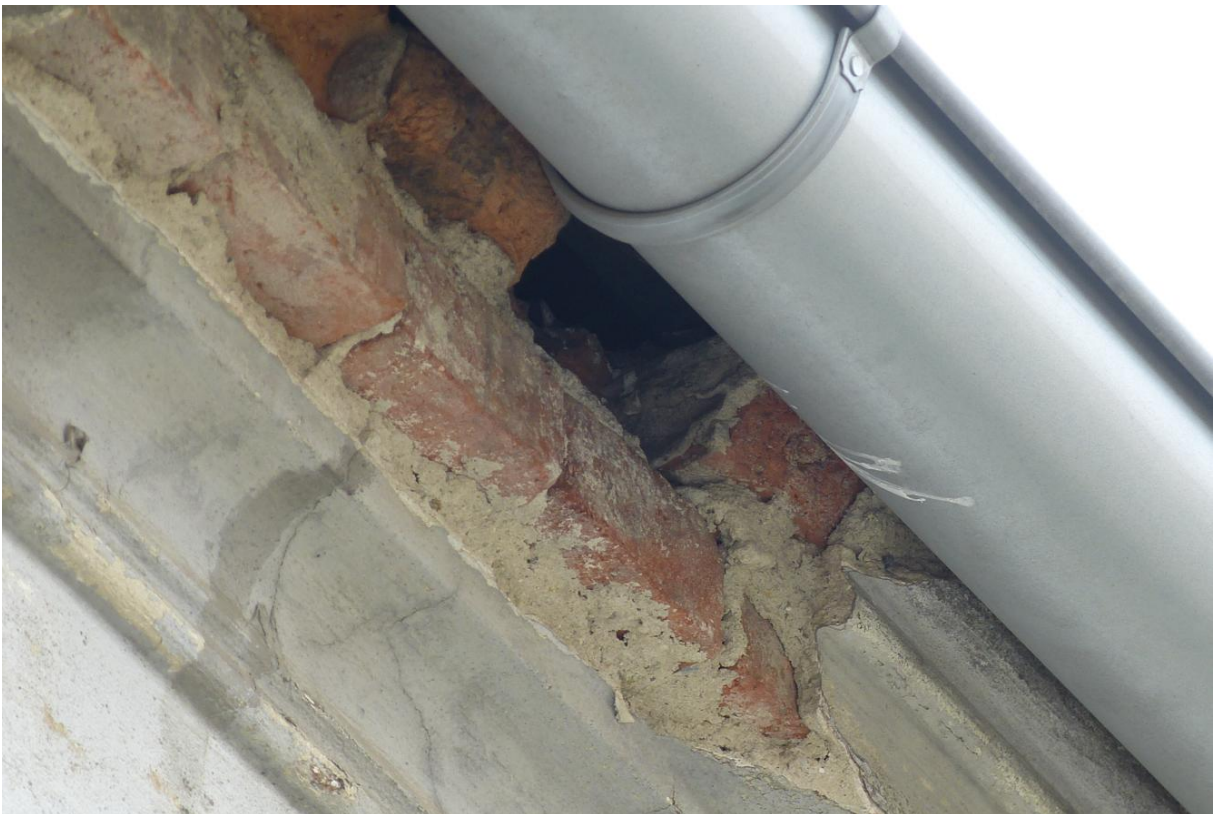
Fot. 7. Miejsce gniazdowania wróbli *Passer domesticus*.

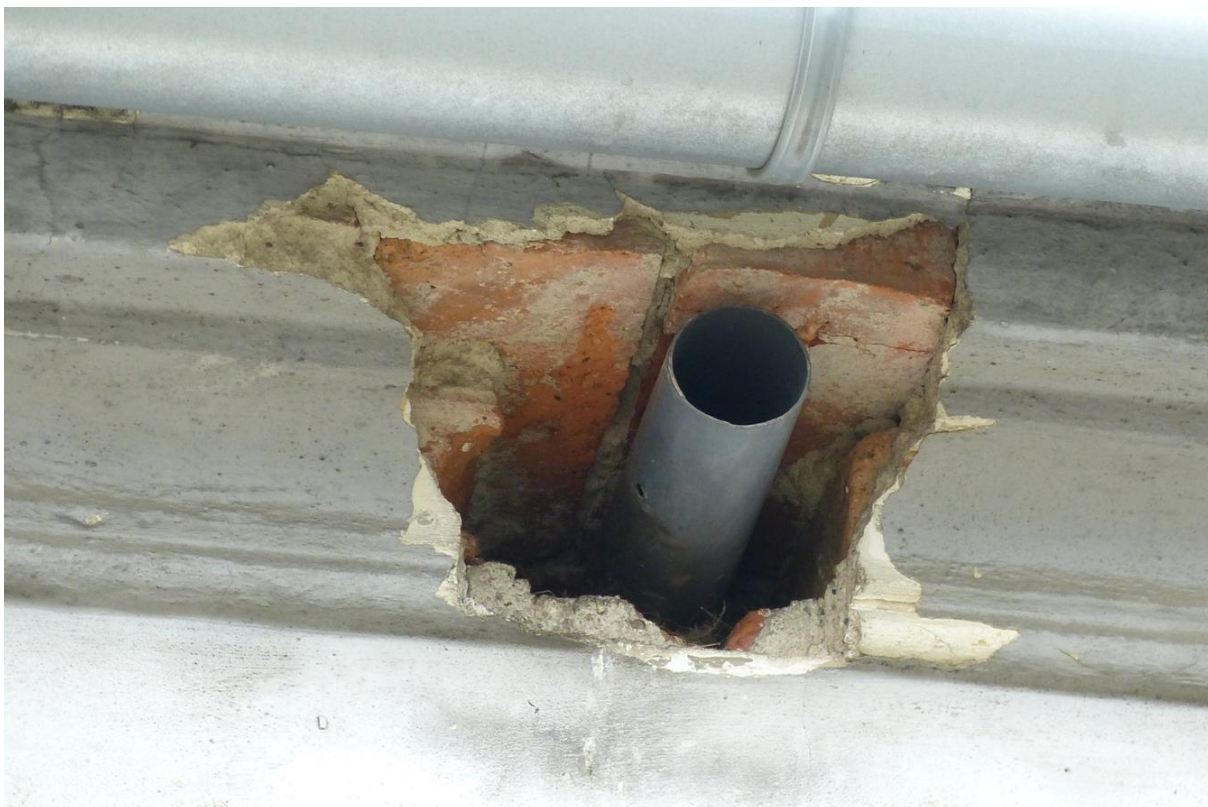
Fot. 8. Miejsce gniazdowania wróbli *Passer domesticus*.
