Opinia ornitologiczno-chiropterologiczna dot. budynku przy ul. Romana Dmowskiego 10 w Wałbrzychu

Zakres ekspertyzy

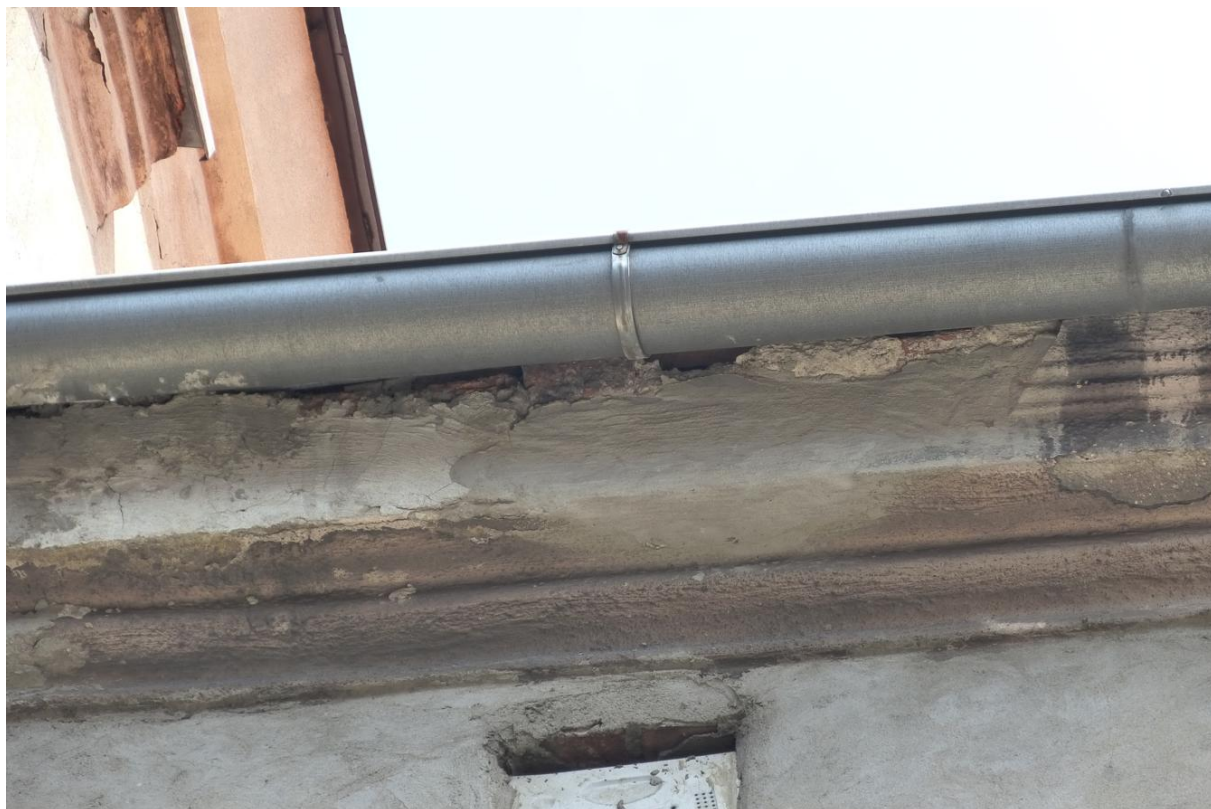
W trakcie kompleksowej inwentaryzacji przeprowadzonej 29.04.2025 r., stwierdzono w obrębie inwentaryzowanego budynku siedliska rozrodcze ptaków oraz kryjówki nietoperzy. Znajdują się one w szczytowej partii elewacji, w obrębie podbitki dachu. Cała pozostała część elewacji pozbawiona jest nisz odpowiednich do rozrodu lub schronienia gatunków chronionych ponieważ nie posiada istotnych ubytków. Siedliska wykazane w trakcie przeprowadzonej inwentaryzacji zajęte są przez 2 pary jerzyków *Apus apus*. Dodatkowo obecność otworów i szczelin w górnej części elewacji powoduje, że obiekt posiada również znaczenie dla nietoperzy m.in. karlika małego *Pipistrellus pipistrellus*, karlika większego *Pipistrellus nathusii*, niektórych gatunków mroczków *Eptesicus* oraz nocków *Myotis*.

Fot. 4. Otwory w uszkodzonej podmurówce dachu, siedlisko jerzyków.

W ramach minimalizacji negatywnego wpływu inwestycji na chronione gatunki ptaków i nietoperzy, należy zastosować działania, w wyniku których obiekt po przeprowadzonym remoncie odzyska walory przyrodnicze. Działaniami takimi będzie wywieszenie w szczytowej części elewacji, 2 budek lęgowych dedykowanych dla jerzyków oraz 2 budek dla nietoperzy w wersji natynkowej lub podtynkowej (w odstępie co najmniej 3 m od siebie).

Prace remontowe należy wykonać w okresie nielegowym 15.08-15.03. W innym wypadku zaleca się przeprowadzenie nadzoru przyrodniczego w celu uniknięcia negatywnego wpływu prac budowlanych na gatunki chronione.

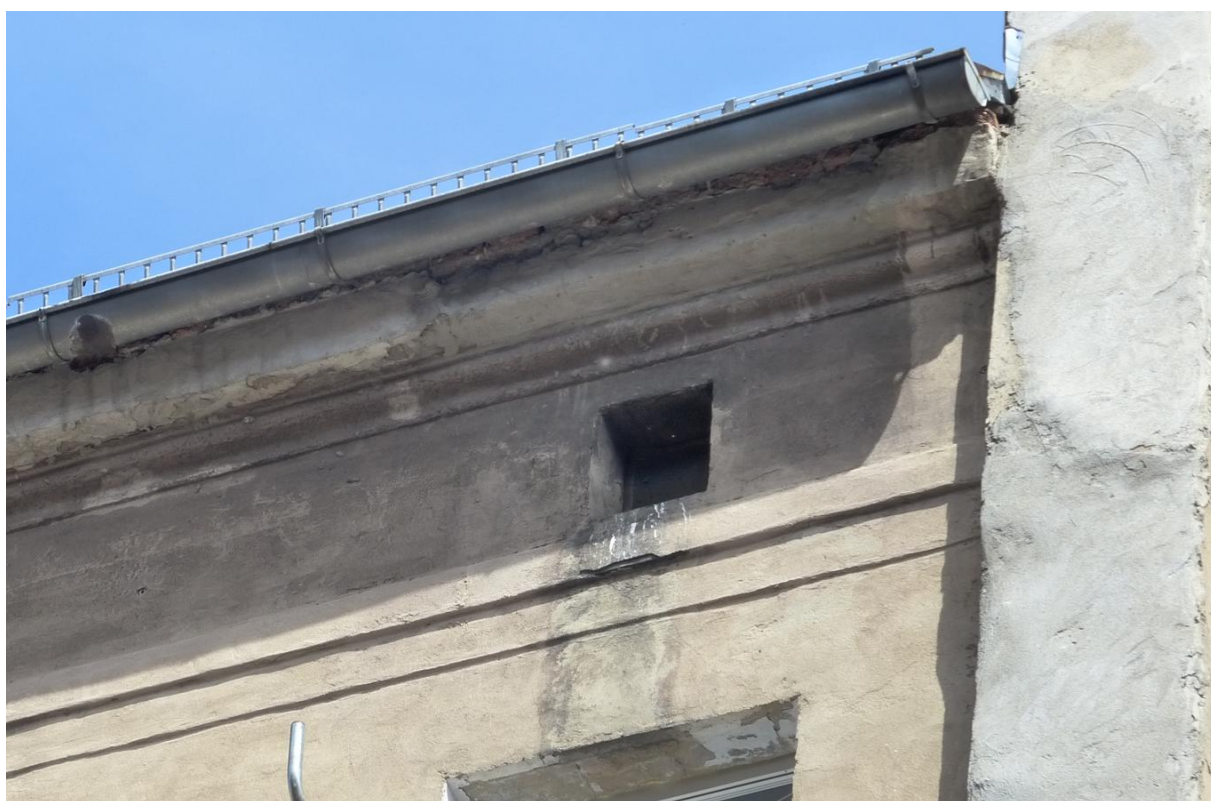
Fot. 5. Otwory w uszkodzonej podmurówce dachu, siedlisko nietoperzy.
