**EKSPERTYZA TECHNICZNA OBIEKTU MOSTOWEGO  
(JNI 35014223) NAD RZEKĄ EŁK W MIEJSCOWOŚCI STRADUNY**

OBIEKT	<b>MOST DROGOWY (JNI 35014223) W CIĄGU DROGI GMINNEJ 177043N UL. SZKOLNA W KM 0+063 NAD RZEKĄ EŁK W MIEJSCOWOŚCI STRADUNY</b>
ZLECENIODAWCA	<b>GMINA EŁK UL. T. KOŚCIUSZKI 28A 19-300 EŁK</b>    
WYKONAWCA	<b>P.P.H.U. „MAXDROGI” DAWID RAKOCZY UL. ŻYWIECKA 89/2 43-300 BIELSKO-BIAŁA</b>
OPRACOWANIE	<b>mgr inż. Karolina Kubica</b>  upr. nr: SLK/6301/PBM/15 w spec. inżynierskiej mostowej

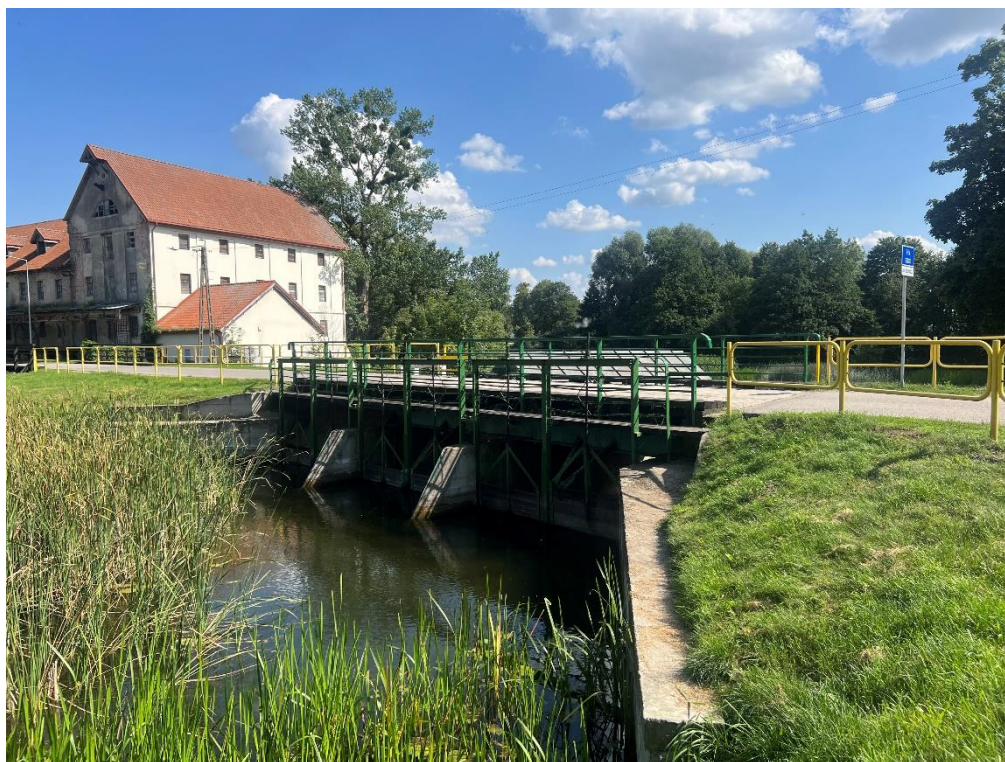
Jest to obiekt trójprzęsłowy stalowy, belkowy. Schemat statyczny ciągły. Ustrój nośny składa się z czterech dźwigarów dwuteowych I550 stężonych poprzecznicami wykonanymi z profili dwuteowych I300 (poprzecznice występują jedynie nad podporami).

***Zdj. 2 Widok na most od strony wody górnej.***

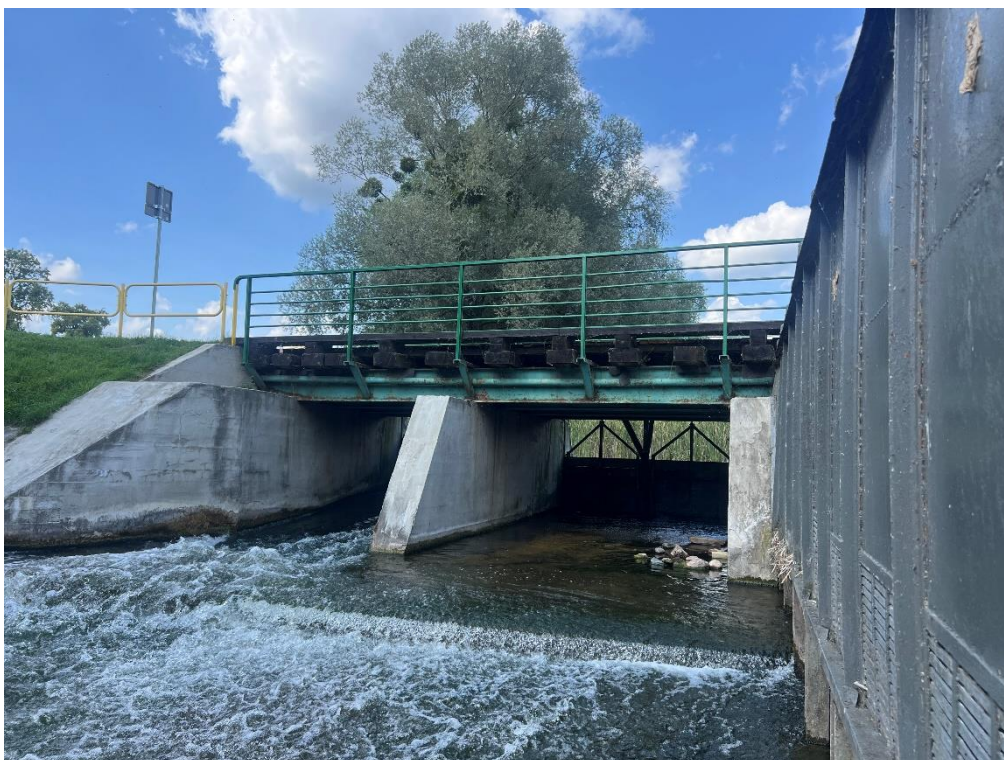
***Zdj. 3 Widok na most od strony wody dolnej.***

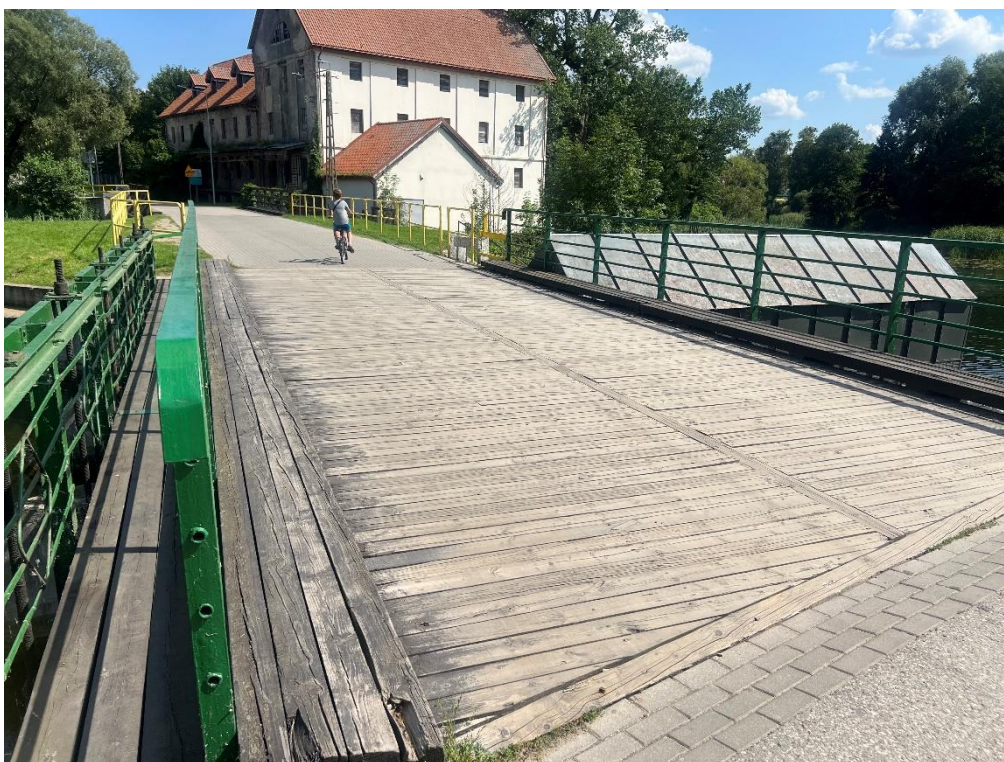
Pomost stanowi konstrukcja drewniana. Jezdnia na obiekcie wykonana z dyliny (grubości 5 cm + 10 cm dolna warstwa). Dylina ułożona na poprzecznicach wykonanych z krawędziaków o wymiarach około 35 cm x 20 cm ułożonych w rozstawie średnim co około 0,90 m. Od wody górnej dodatkowy pomost roboczy szerokości 0,61 m, skąd obsługiwana może być zastawka wodna.

***Zdj. 4 Widok na jezdnię na obiekcie.***

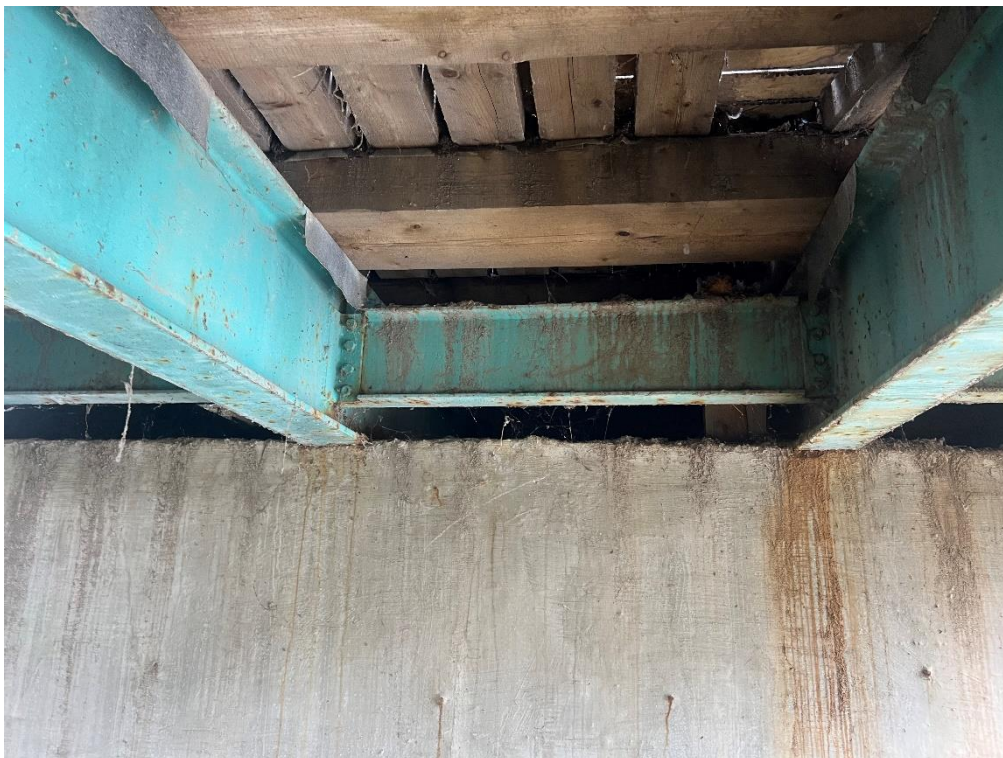
*Zdj. 5 Widok na ustrój nośny.*

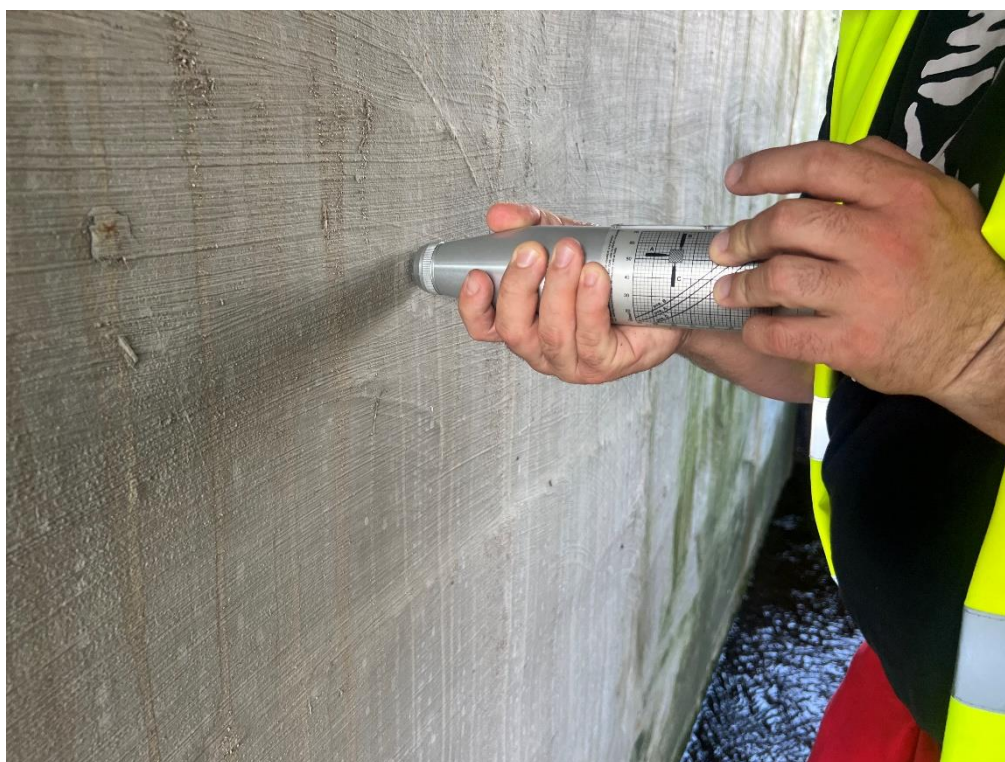
Przeprowadzono nieniszczące badania betonu przy użyciu młotka Schmidta typu N. W załączeniu wyniki z badań.

*Zdj. 6 Badania nieniszczące przy użyciu młotka Schmidta typu N.*

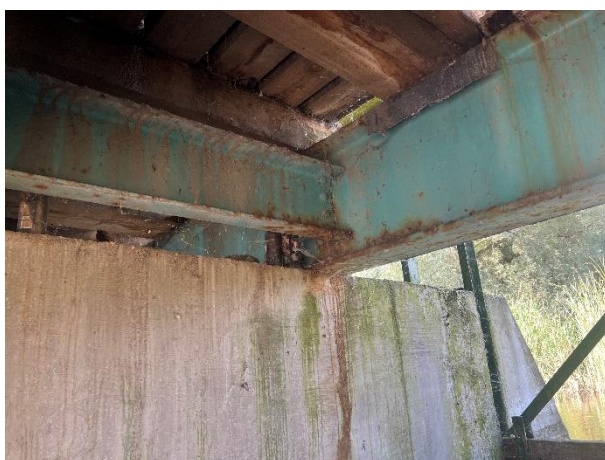
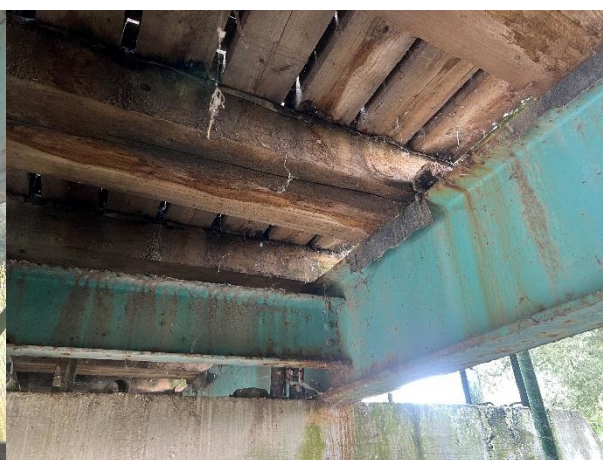
Stan ustroju nośnego jest niepokojący z uwagi na zachodzące procesy korozyjne na stalowych elementach.

- Zanieczyszczenia i uszkodzenia powłok antykorozyjnych,
- Korozja powierzchniowa.

*Zdj. 7 Korozja powierzchniowa stalowych dźwigarów.*

*Zdj. 8 Korozja powierzchniowa stalowych dźwigarów.*

- wymianę istniejącej balustrady na normową balustradę, bądź barieroporęcz,
- naprawy powierzchniowe (uzupełnienie spoin) kamiennych przyczółków i skrzydeł,
- Oczyszczenie i wykonanie zabezpieczenia antykorozyjnego stalowych elementów.

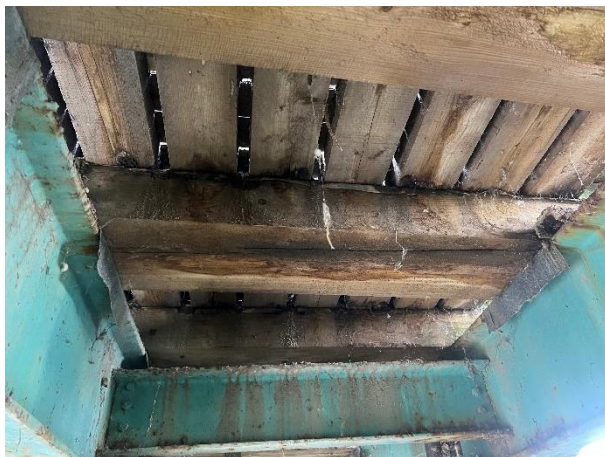
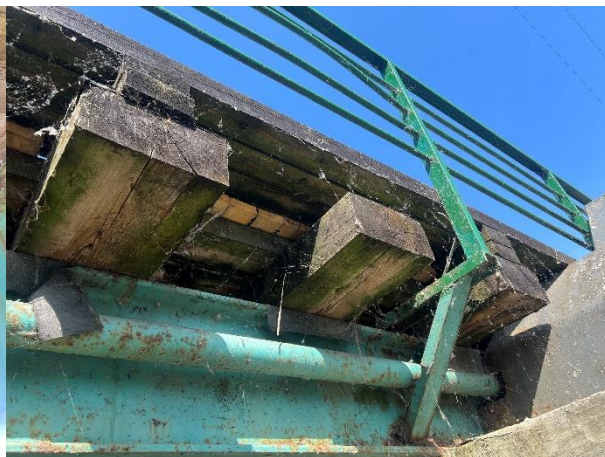
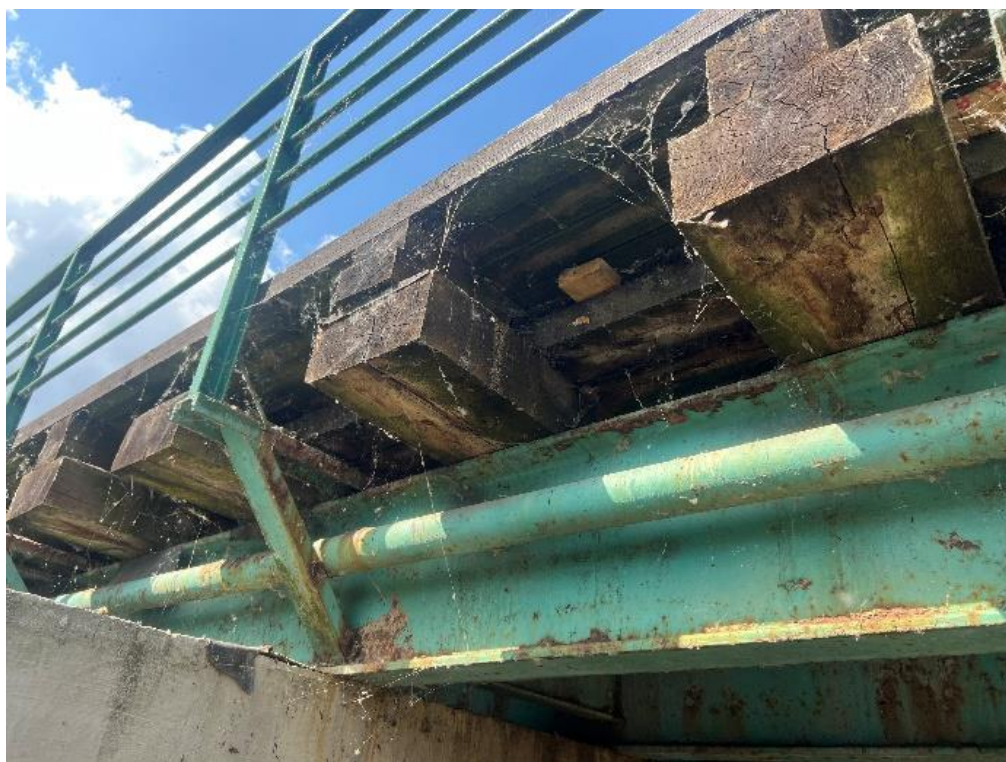
Stan techniczny drewnianego pomostu jest niedostateczny. Uszkodzenia:

- Korozja biologiczna elementów drewnianych,
- Uszkodzenia/ ubytki powłok antykorozyjnych,
- Ubytki materiału,
- Zarysowania i pęknięcia.

*Zdj. 9 Korozja drewnianych elementów pomostu.*

*Zdj. 10 Korozja drewnianych elementów pomostu.*

*Zdj. 11 Korozja drewnianych elementów pomostu.*

Powyższa analiza wykonana jest w oparciu o założenie, że skorodowane drewniane elementy pomostu zostaną wymienione.

Do czasu wymiany należy pozostawić istniejące ograniczenie nośności mostu do **3,5 tony**.

- wymianę istniejącego drewnianego pomostu (z uwagi na fakt, że konstrukcje drewniane są nietrwałe i wymagają cyklicznych napraw bądź

wymian poszczególnych elementów, zaleca się rozważenie zastosowania pomostu z betonu zbrojonego)

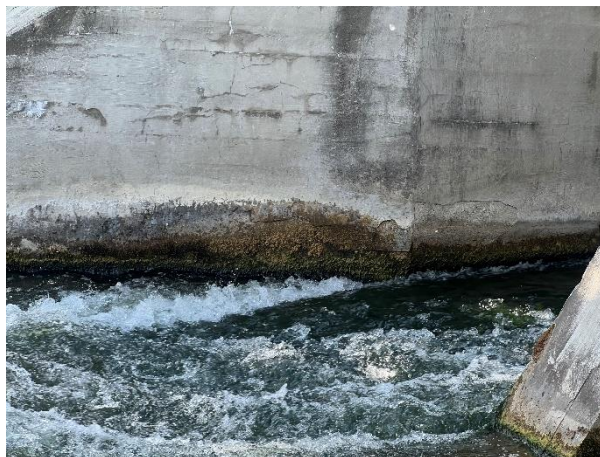
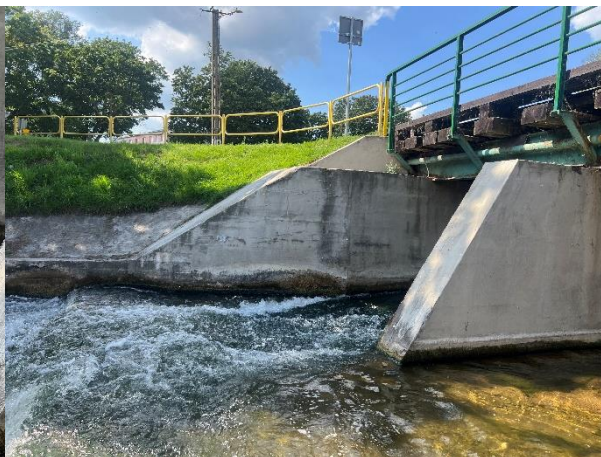
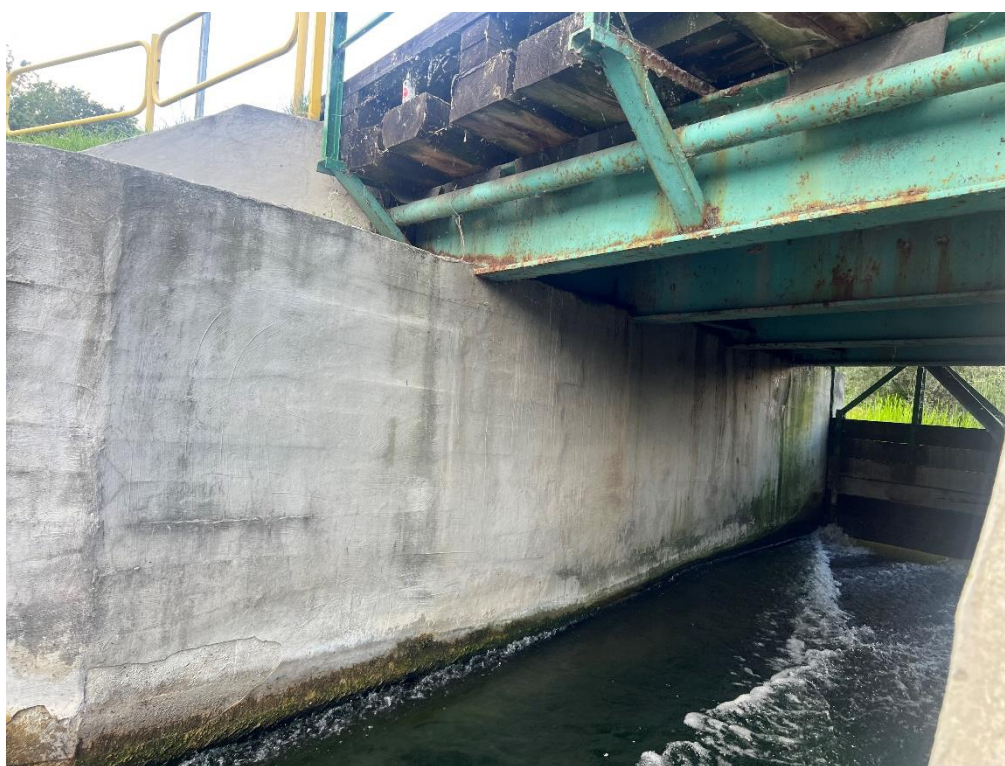
Stan techniczny przyczółków i skrzydeł jest niepokojący z uwagi na następujące uszkodzenia:

- Zacieki, zabrudzenia,
- Wegetację mchów, osady,
- Lokalna korozja betonu i ubytki materiału.

**Zdj. 12** Lokalna korozja betonu, ubytki.

**Zdj. 13** Osady, wykwyty, zacieki.

**Zdj. 14** Zacieki, korozja betonu.

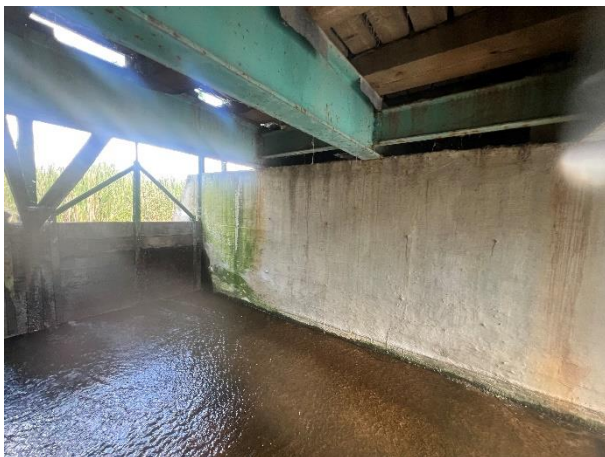
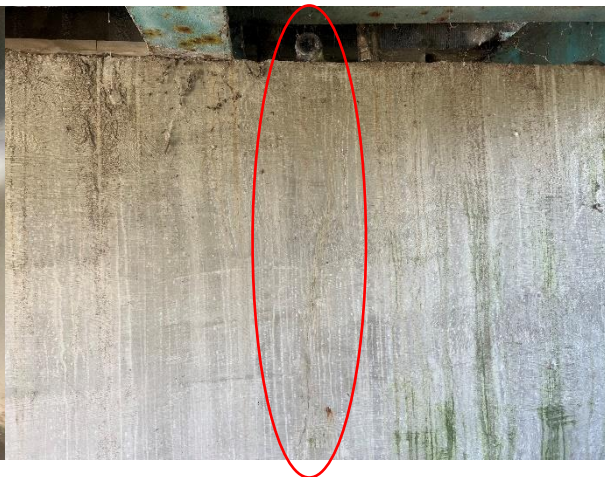
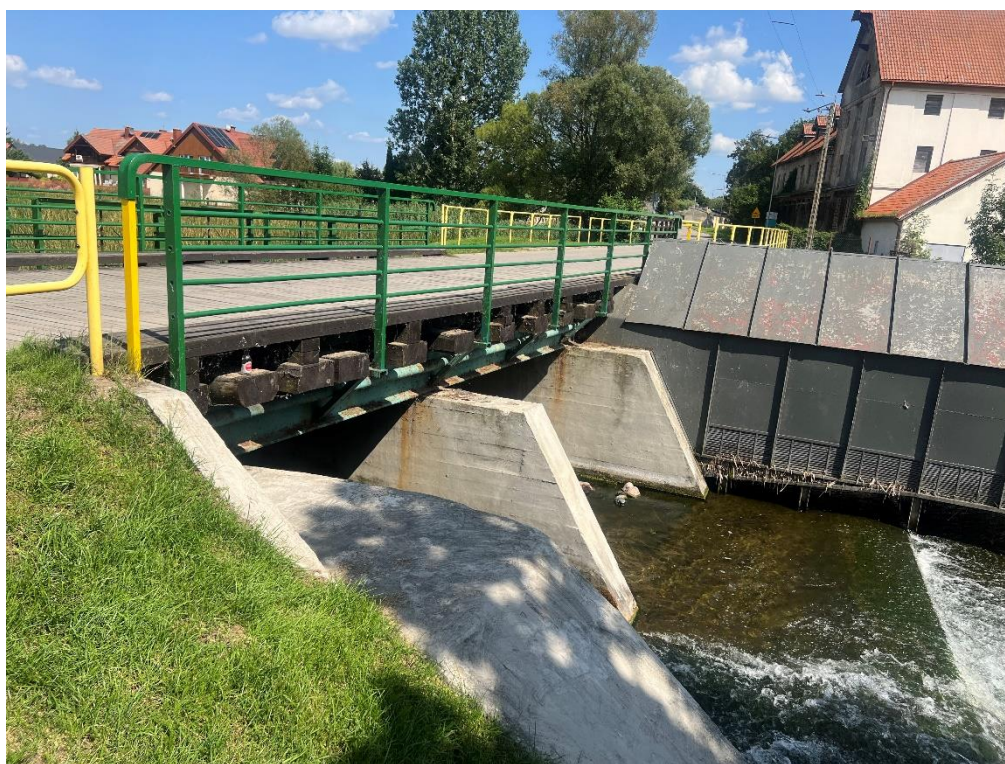
Stan techniczny filarów jest niepokojący z uwagi na następujące uszkodzenia:

- Zacieki, zabrudzenia,
- Wegetację mchów, osady,
- Zarysowanie.

**Zdj. 15** Zacieki na powierzchniach filarów.

**Zdj. 16** Pionowa rysa filara prawobrzeżnego.

**Zdj. 17** Zacieki na betonowych filarach.

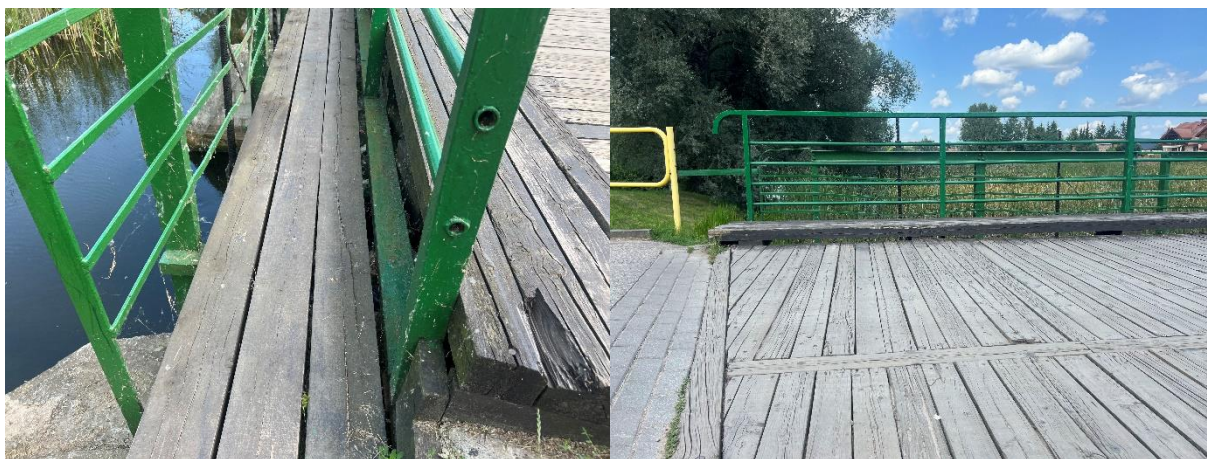
Stan techniczny jezdni i chodników niepokojący. Podczas przejazdu pojazdu po obiekcie zaobserwowano klawiszowanie drewnianej dyliny. Uszkodzenia:

- Zarysowania drewnianej dyliny,
- Uszkodzenia powłok antykorozyjnych,
- Ubytki.

***Zdj. 18 Ubytki materiału.***

***Zdj. 19 Pęknięcia i zarysowania, brak powłok antykorozyjnych.***

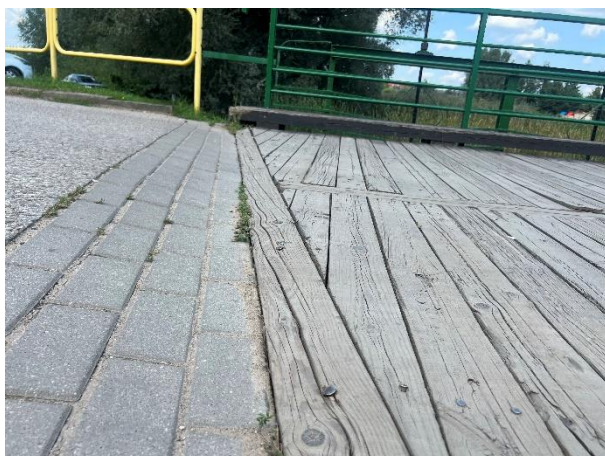
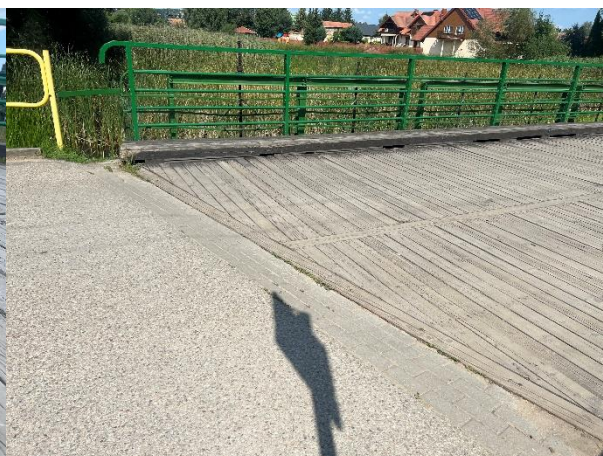
Stan techniczny jezdni na dojazdach w stanie zadawalającym. Na dojazdach do obiektu nawierzchnia jezdni bitumiczna oraz z kostki betonowej. Na wjeździe na obiekt od strony ul. Nadbrzeżnej widoczny uskok.

*Zdj. 21 Uskok na wjeździe na obiekt.*

*Zdj. 22 Uskok na wjeździe na obiekt.*

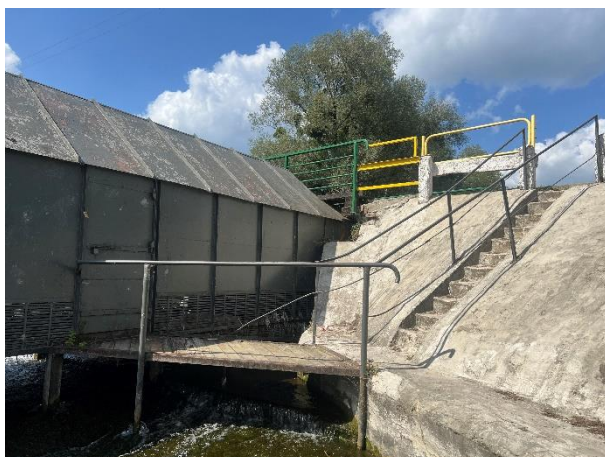
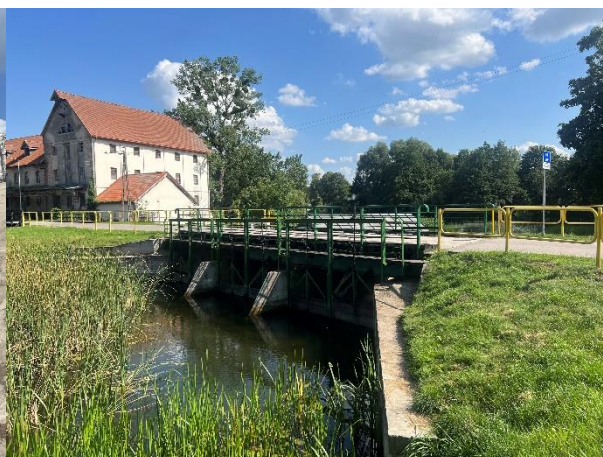
Skarpy i przestrzeń podmostowa estetyczna.

*Zdj. 23 Schody skarpowe, betonowe umocnienie stożków.*

*Zdj. 24 Widok na skarpy do wody górnej.*

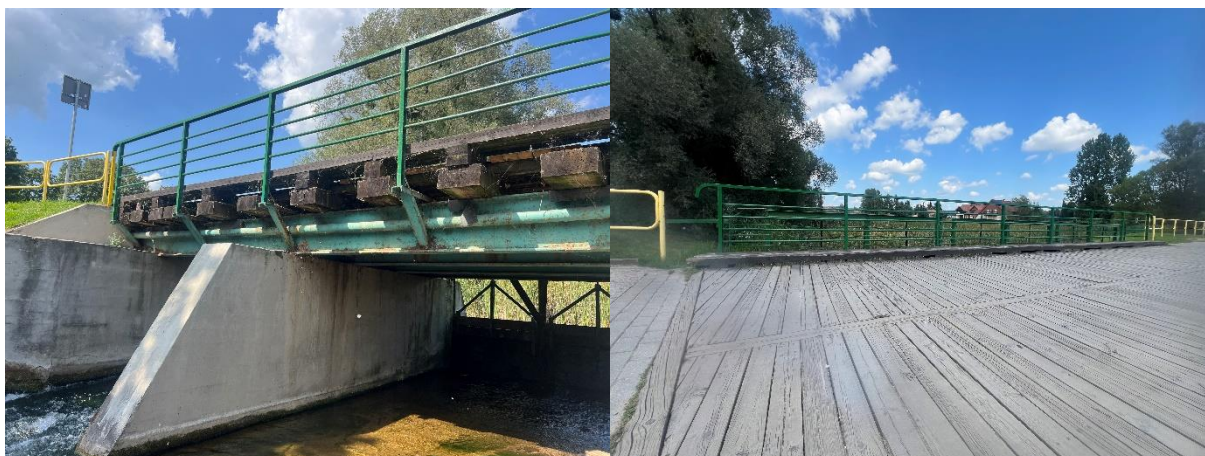
Urządzenia bezpieczeństwa ruchu nie spełniają norm bezpieczeństwa.

*Zdj. 25 Widok na stalowe balustrady od wody dolnej. Urządzenie obce na obiekcie.*

*Zdj. 26 Widok na stalowe balustrady od wody górnej.*

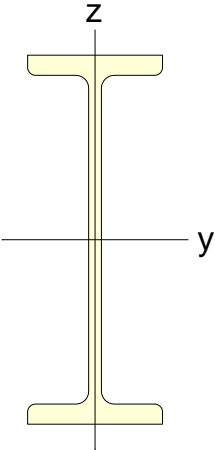
**Tabela 1 Przekrój dźwigarów głównych.**

$A(\text{cm}^2)$	$A_{sy}(\text{cm}^2)$	$A_{sz}(\text{cm}^2)$	$z(+)(\text{cm})$	$z(-)(\text{cm})$
212.000	100.000	104.500	27.500	27.500
$I_{xx}(\text{cm}^4)$	$I_{yy}(\text{cm}^4)$	$I_{zz}(\text{cm}^4)$	$y(+)(\text{cm})$	$y(-)(\text{cm})$
478.889	99180.000	3490.000	10.000	10.000

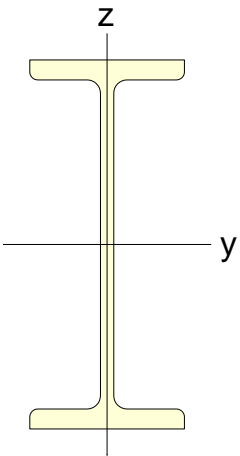
**Tabela 2 Przekrój poprzecznic.**

A(cm <sup>2</sup> )	Asy(cm <sup>2</sup> )	Asz(cm <sup>2</sup> )	z(+)(cm)	z(-)(cm)
69.000	33.750	32.400	15.000	15.000
Ixx(cm <sup>4</sup> )	Iyy(cm <sup>4</sup> )	Izz(cm <sup>4</sup> )	y(+)(cm)	y(-)(cm)
47.346	9800.000	451.000	6.250	6.250
