**EKSPERTYZA TECHNICZNA OBIEKTU MOSTOWEGO  
(JNI 35014224) NAD RZEKĄ EŁK W MIEJSCOWOŚCI STRADUNY**

OBIEKT	<b>MOST DROGOWY (JNI 35014224) W CIĄGU DROGI GMINNEJ 177043N UL. SZKOLNA W KM 0+101 NAD RZEKĄ EŁK W MIEJSCOWOŚCI STRADUNY</b>
ZLECENIODAWCA	<b>GMINA EŁK UL. T. KOŚCIUSZKI 28A 19-300 EŁK</b>    
WYKONAWCA	<b>P.P.H.U. „MAXDROGI” DAWID RAKOCZY UL. ŻYWIECKA 89/2 43-300 BIELSKO-BIAŁA</b>
OPRACOWANIE	<b>mgr inż. Karolina Kubica</b>  upr. nr: SLK/6301/PBM/15 w spec. inżynierskiej mostowej

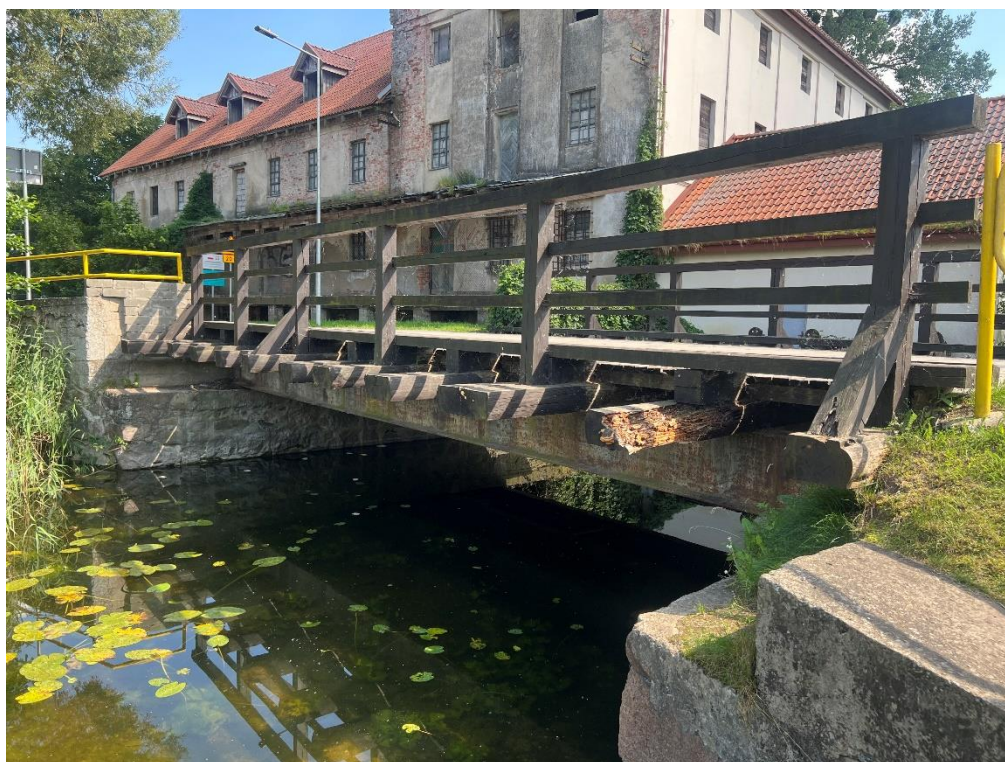
***Zdj. 2 Widok na most od strony wody górnej.***

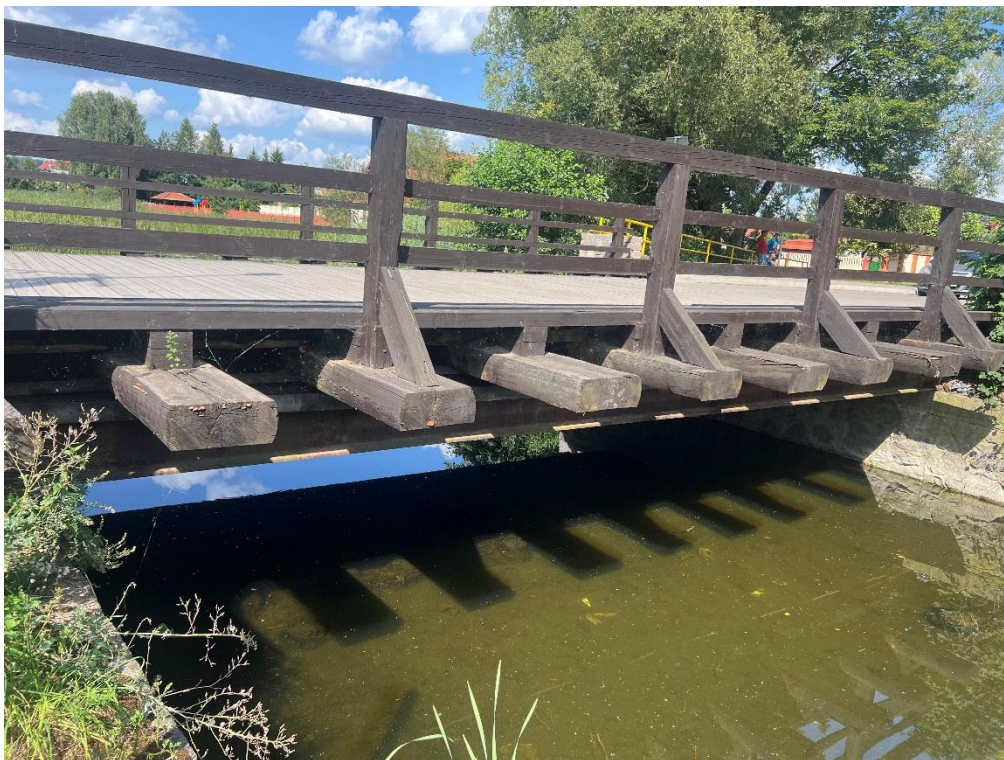
***Zdj. 3 Widok na most od strony wody dolnej.***

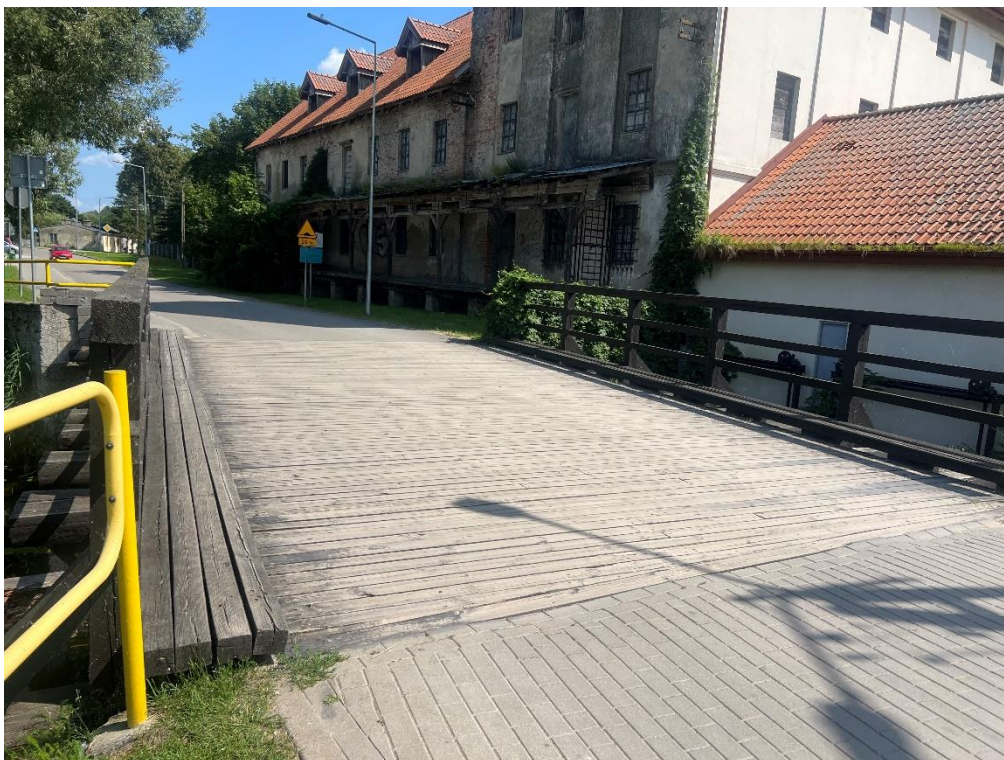
***Zdj. 4 Widok na jezdnię na obiekcie.***

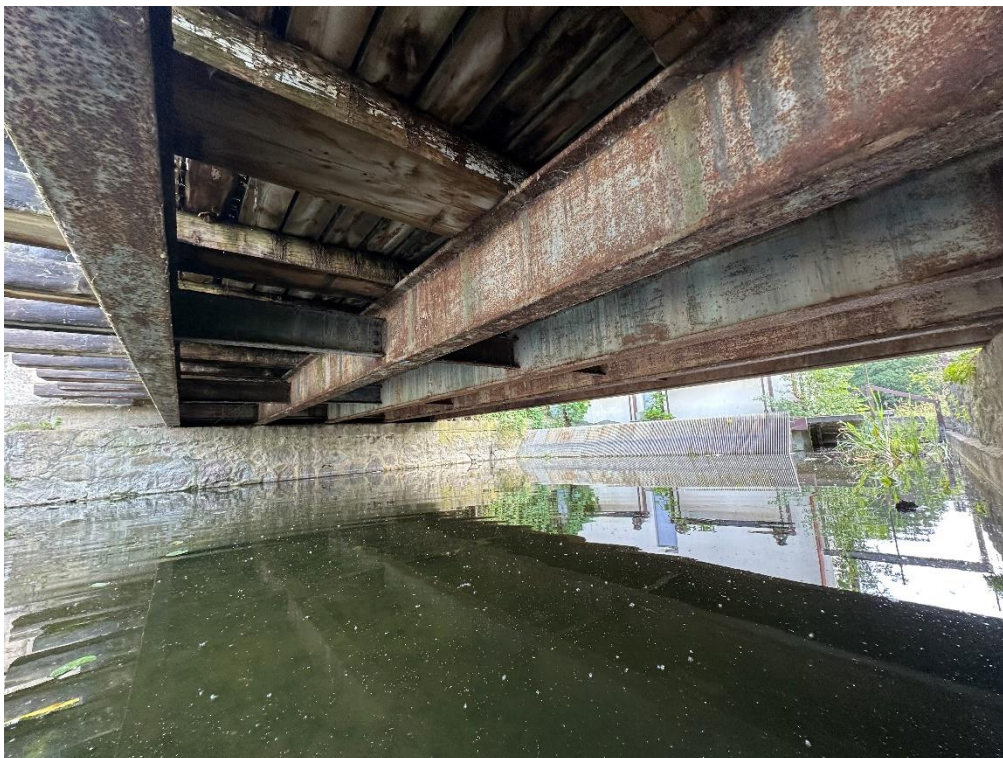
Jest to obiekt jednoprzęsłowy stalowy, belkowy. Schemat statyczny swobodnie podparty. Ustrój nośny składa się z pięciu dwuteowników I550 stężonych poprzecznkami wykonanymi z profili dwuteowych I300.

*Zdj. 5 Widok na ustrój nośny.*

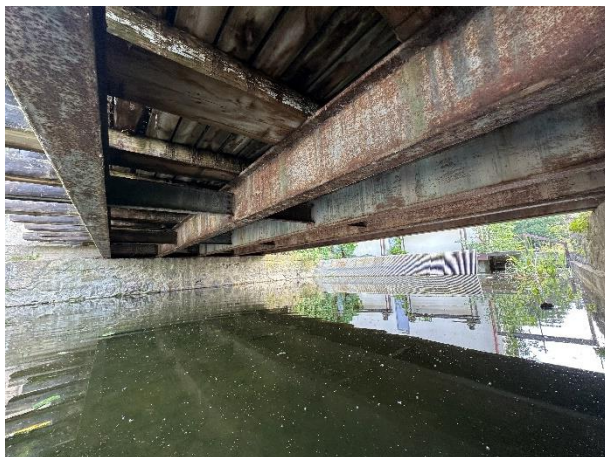
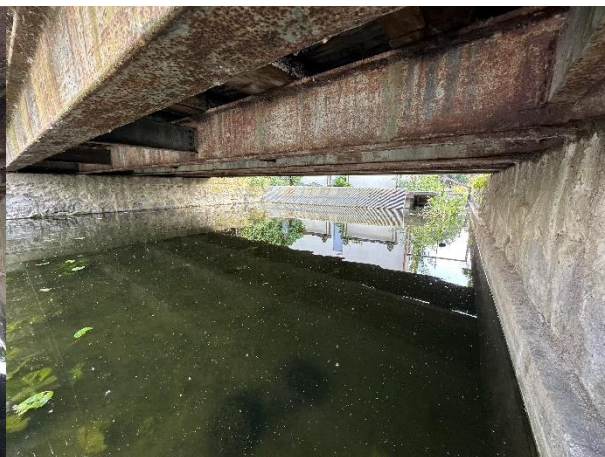
Stan ustroju nośnego jest niepokojący z uwagi na zachodzące procesy korozyjne na stalowych elementach.

- Zanieczyszczenia i uszkodzenia powłok antykorozyjnych,
- Korozja powierzchniowa.

**Zdj. 6** Korozja powierzchniowa stalowych dźwigarów.

**Zdj. 7** Korozja powierzchniowa stalowych dźwigarów.

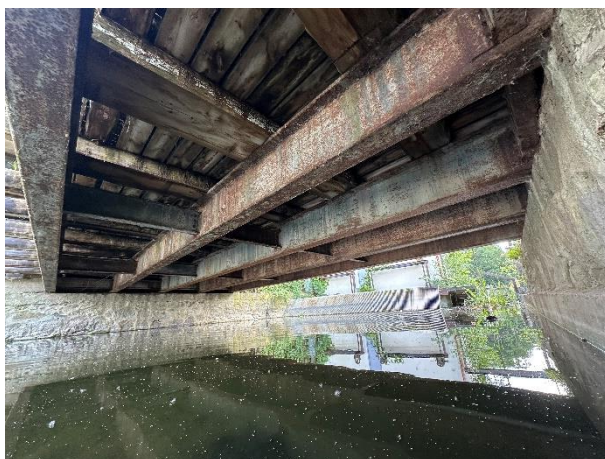
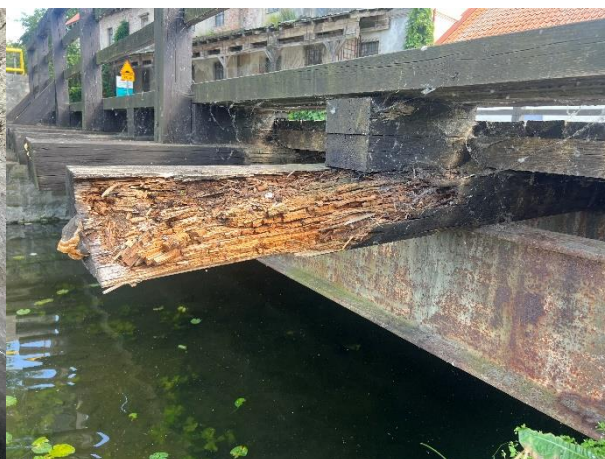
Stan techniczny drewnianego pomostu jest niedostateczny. Uszkodzenia:

- Korozja biologiczna elementów drewnianych,
- Uszkodzenia/ ubytki powłok antykorozyjnych,
- Ubytki materiału,
- Zarysowania i pęknięcia.

**Zdj. 8** Korozja i ubytki w drewnianych elementach pomostu.

**Zdj. 9** Ubytki w skorodowanej drewnianej poprzecznicy pomostu.

Powyższa analiza wykonana jest w oparciu o założenie, że skorodowane drewniane elementy pomostu zostaną wymienione.

- wymianę istniejącego drewnianego pomostu (z uwagi na fakt, że konstrukcje drewniane są nietrwałe i wymagają cyklicznych napraw bądź wymian poszczególnych elementów, zaleca się rozważenie zastosowania pomostu z betonu zbrojonego)
- wymianę istniejącej balustrady na normową balustradę, bądź barieroporęcz,

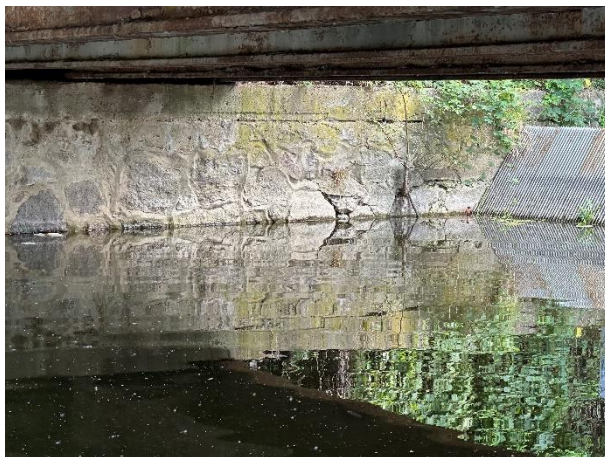
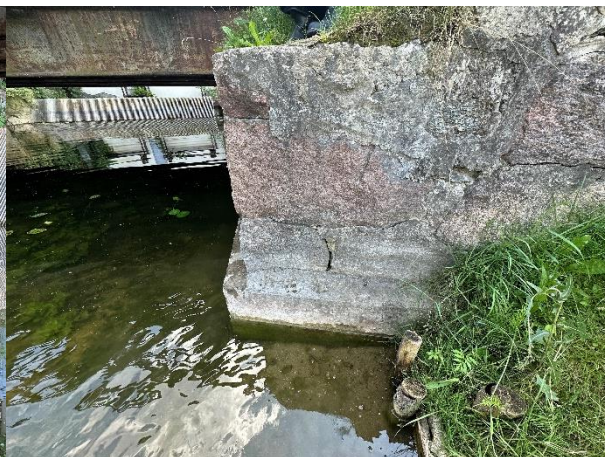
Stan techniczny przyczółków i skrzydeł jest niepokojący z uwagi na następujące uszkodzenia:

- Ubytki spoin,

- Wegetacja roślin na powierzchniach przyczółków oraz w miejscach spoinowania.

*Zdj. 10 Ubytki spoin, wegetacja roślin.*

*Zdj. 11 Ubytki spoin, wegetacja roślin na kamiennych przyczółkach.*

- naprawy powierzchniowe (uzupełnienie spoin) kamiennych przyczółków i skrzydeł.

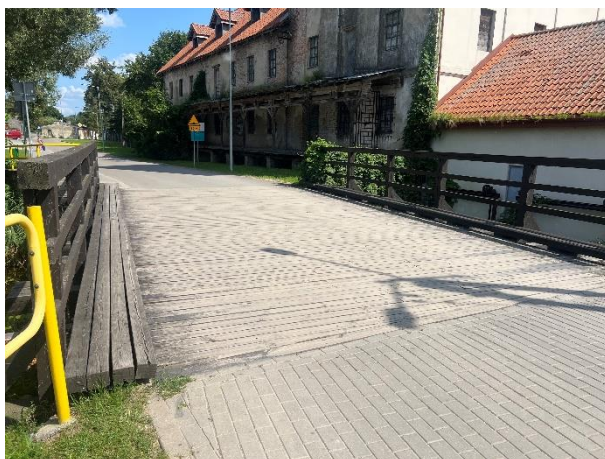
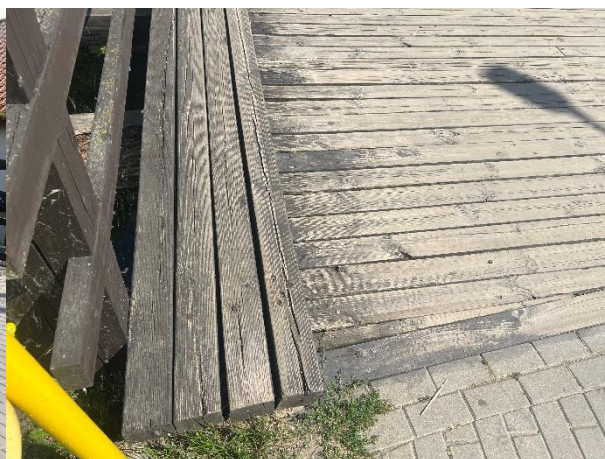
Stan techniczny jezdni i chodników niepokojący. Podczas przejazdu pojazdu po obiekcie zaobserwowano klawiszowania drewnianej dyliny. Uszkodzenia:

- Zarysowania i pęknięcia drewnianej dyliny,
- Uszkodzenia powłok antykorozyjnych.

*Zdj. 12 Drewniana dylina na obiekcie.*

*Zdj. 13 Pęknięcia i zarysowania drewnianego chodnika, brak powłok antykorozyjnych.*

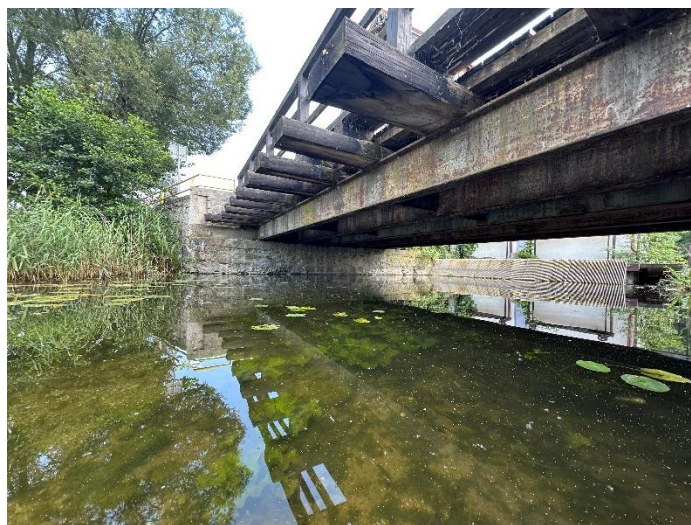
Na skarpach przy skrzydle obiektu bujna wegetacja roślin co w przyszłości może mieć wpływ na trwałość konstrukcji skrzydeł.

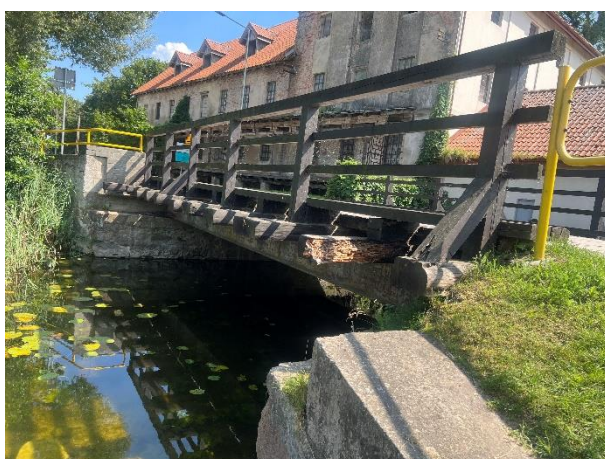
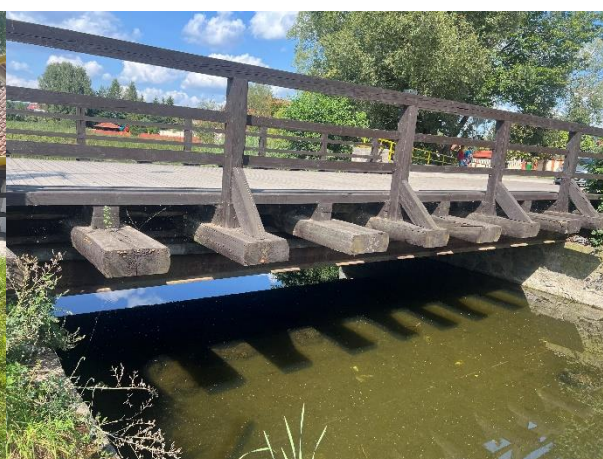
Urządzenia bezpieczeństwa ruchu nie spełniają norm bezpieczeństwa.

*Zdj. 14 Ubytki i zarysowania balustrady.*

*Zdj. 15 Nienormowa balustrada na obiekcie.*

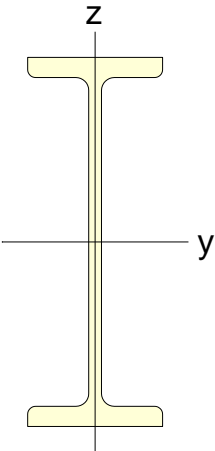
**Tabela 1 Przekrój dźwigarów głównych.**

$A(\text{cm}^2)$	$As_y(\text{cm}^2)$	$As_z(\text{cm}^2)$	$z(+)(\text{cm})$	$z(-)(\text{cm})$
212.000	100.000	104.500	27.500	27.500
$I_{xx}(\text{cm}^4)$	$I_{yy}(\text{cm}^4)$	$I_{zz}(\text{cm}^4)$	$y(+)(\text{cm})$	$y(-)(\text{cm})$
478.889	99180.000	3490.000	10.000	10.000

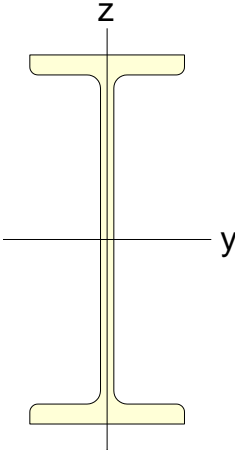
**Tabela 2 Przekrój poprzecznic.**

A(cm <sup>2</sup> )	Asy(cm <sup>2</sup> )	Asz(cm <sup>2</sup> )	z(+)(cm)	z(-)(cm)
69.000	33.750	32.400	15.000	15.000
Ixx(cm <sup>4</sup> )	Iyy(cm <sup>4</sup> )	Izz(cm <sup>4</sup> )	y(+)(cm)	y(-)(cm)
47.346	9800.000	451.000	6.250	6.250
