**PROGRAM PRAC KONSERWATORSKICH
DLA POMNIKA PAMIĘCI NAUCZYCIELI ZIEMI WADOWICKIEJ
ZAMORDOWANYCH PODCZAS II WOJNY ŚWIATOWEJ
ZLOKALIZOWANY PRZY UL. TEATRALNEJ 1 W WADOWICACH
NR EWID. DZIAŁKI 1/ 24**

Oprac. Natalia Soran-Maluty nr dypl. 3705

Grudzień 2019

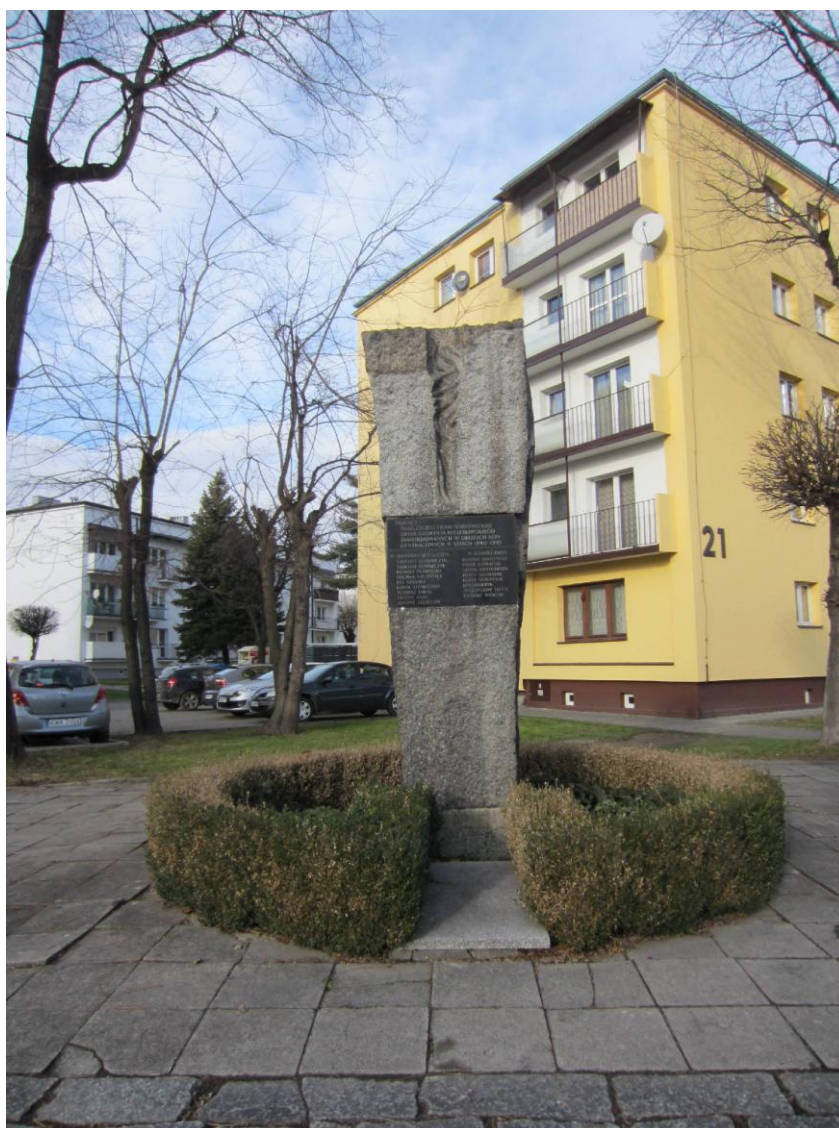
Otoczenie pomnika wyłożone jest płytami betonowymi, które są częściowo zużyte, nie tworzą równej powierzchni. Dlatego odbiór otoczenia jest niekorzystny, sprawia wrażenie zaniedbania.

Fot.1. Pomnik „Pamięci nauczycieli zamordowanych w czasie II wojny światowej” z 1974r., zlokalizowany przy ul. Teatralnej 1 w Wadowicach – widok ogólny od frontu; widoczny stan zachowania płyt chodnikowych w otoczeniu.

Należy zwrócić uwagę na teren wokół pomnika wyłożony płytami betonowymi. Część z nich uległa zniszczeniu, nie tworzą równej płaszczyzny dla pieszego. Dlatego w ramach planowanych działań należy przewidzieć i wykonać prace naprawcze, które przywrócą bezpieczeństwo poruszania się i estetykę otoczenia pomnika. Wiąże się to z częściową wymianą płyt betonowych na nowe oraz ponownym przygotowaniem – utwardzeniem podłoża.

1. Rozebranie płyt betonowych pękniętych albo nie leżących w płaszczyźnie, z otoczenia pomnika.
2. Utwardzenie gruntu wokół przestrzeni wyznaczonej przez żywopłot otaczający pomnik.
3. Ułożenie nowych płyt chodnikowych o wymiarach 50 cm x 50 cm, wykonanych na wzór istniejących.
4. Zdemonstowanie płyty na przejściu do pomnika, wykonanie nowej wylewki i przywrócenie płyty.
5. Naprawa pęknięć w betonowej podstawie pomnika przez wprowadzenie iniekcji np. z chudego betonu.

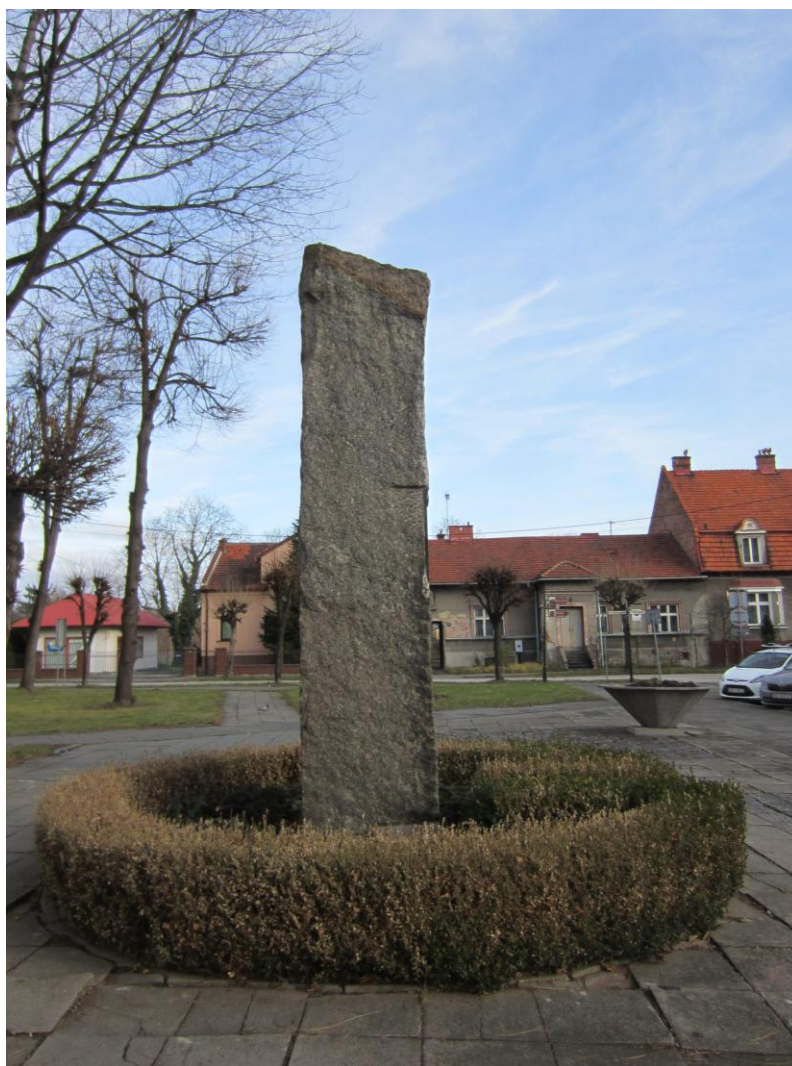
Fot.2. Pomnik „Pamięci nauczycieli zamordowanych w czasie II wojny światowej” z 1974r., zlokalizowany przy ul. Teatralnej 1 w Wadowicach; widok od tyłu; widoczny stan otoczenia – zniszczone płyty chodnikowe.

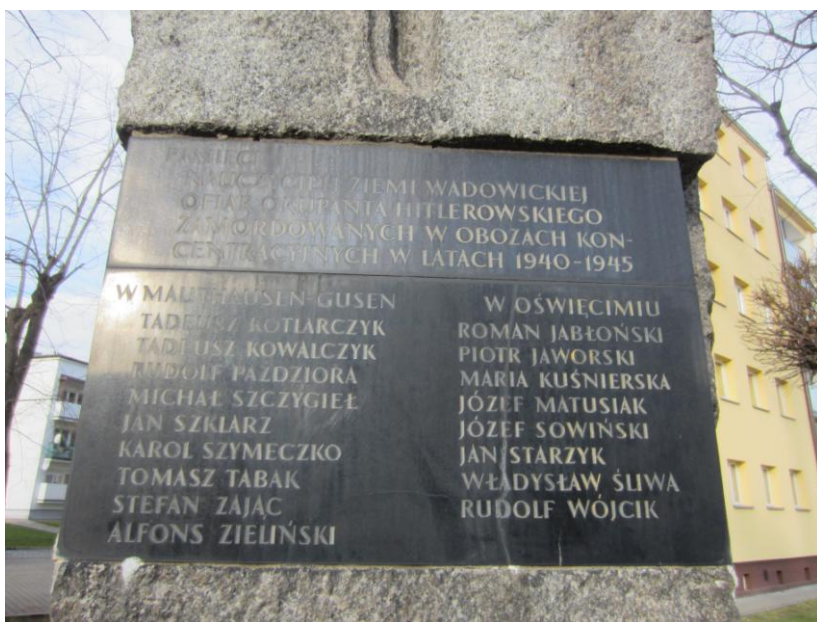
Widoczne uszkodzenie w postaci pionowej rysy widnieje na dolnej płycie inskrypcyjnej. Rysa powstała na skutek pęknięcia. Prawdopodobnie było to pęknięcie samoistne, ponieważ nie widać śladów uderzenia.

Fot.3. Płyty inskrypcyjne z czarnego marmuru na froncie pomnika w Wadowicach.

Zakres prac konserwatorskich przy pomniku obejmie wykonanie prac czyszczących polegających na umyciu obiektu oraz naprawie pękniętej płyty inskrypcyjnej z marmuru. Należy wykonać konserwację płyt inskrypcyjnych, a w razie potrzeby oczyścić i pogłębić liternictwo w naprawianych miejscach. Do płyty inskrypcyjnej dolnej, na wysokości nazwiska „ Alfons Zieliński” należy wykuć taką samą czcionką jak pozostałe, istniejące, nazwisko: Tadeusz Szantorch. A na nowej, dodanej płycie napis „ Katyń.....Miroslaw Moroz” , taką samą czcionką jak istniejące napisy. Wykonać model na kartonie z literami w skali 1 : 1 i przedstawić komisji konserwatorskiej do akceptacji.

7. Usunięcie niewłaściwego kitu i zabrudzeń z płyty marmurowej inskrypcyjnej.
8. Uzupelnienie niewielkich szczelin szpachla do kamienia o nazwie **Akemi Polysoft**.

9. Czyszczenie płyt marmurowych przy użyciu preparatu **Steinreignier** prod. Akemi.
10. Wykonanie uzupełnienia na bazie kitu gotowego, dwuskładnikowego o nazwie **Marmorkitt 1000 S** prod. Akemi , barwionego na czarno np. pastą barwiącą **Akemi pigment**; szlifowanie drobnoziarnistym papierem ściernym do uzyskania połysku, bez naruszania liter.

11. Wykucie nazwiska „ TADEUSZ SZANTROCH” w dolnej części, po prawej stronie dolnej płyty.
12. Zamocowanie trzeciej płyty, najlepiej za pomocą śrub, poniżej dwu istniejących, na styku, tak aby wizualnie utworzyły jedna płytę z czarnego, polerowanego marmuru z inskrypcją: „ KATYŃMIROSŁAW MOROZ” zgodnie z zamieszczonym do opracowania szkicem. Powtórzyć ten sam rodzaj liternictwa.

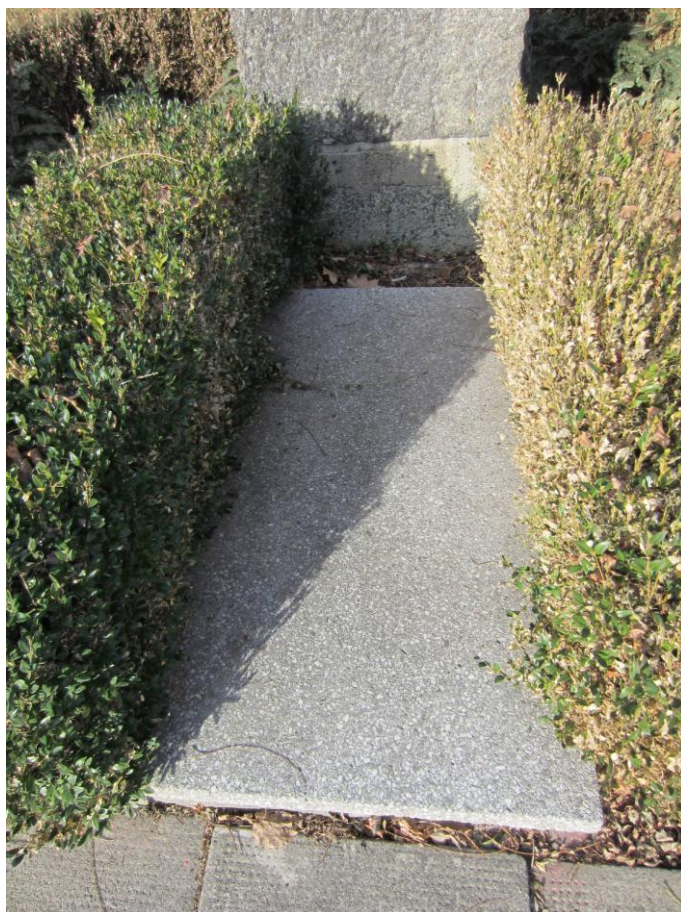
Pomnik otoczony jest żywopłotem, od frontu tworzy rodzaj tunelu prowadzącego do pomnika. Podłoże tego przejścia wyłożone jest płytą naśladującą lastriko, osadzona na wylewce betonowej grubości 6 cm. Widoczne są spękania wylewki tak, że rozpada się na kawałki, które wysuwają się spod płyty.

Fot.4. Płyta z lastriko przed pomnikiem zamordowanych nauczycieli w Wadowicach.

W zakres prac technicznych wejdzie aranżacja estetyczna cokółu na którym osadzony jest pomnik oraz podobny zabieg przy płycie stanowiącej dojście do frontu pomnika , położonej na grubej, bardzo widocznej wylewce,. Na płycie tej układane są kwiaty i znicze w trakcie uroczystości upamiętniających pomordowanych obywateli Wadowic.

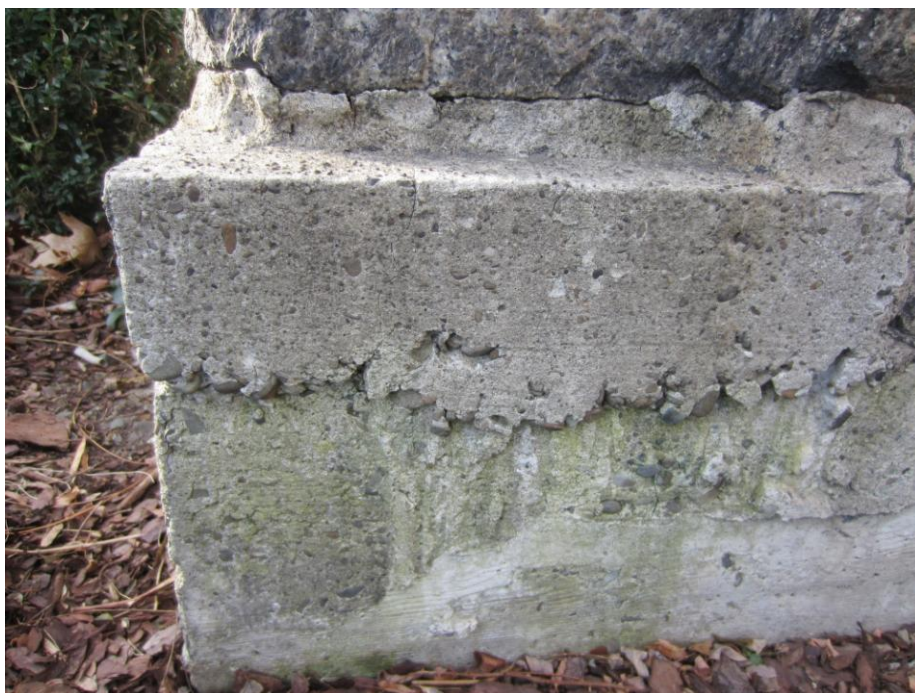
Stan zachowania ogólnie dobry. Cokół sprawia wrażenie nie wykończonego. Trudno aktualnie ocenić, czy taki efekt był zamierzeniem autorskim, czy dosyć niedbałym osadzeniem go na podłożu przez wykonawców.

Fot.5. Fragment nie wykończonego cokołu pomnika „Pamięci zamordowanych nauczycieli (...)” w Wadowicach. Aut. N. Soran – Maluty grudzień 2019r.

6. Wykonanie nowej szlichty betonowej na cokole i nadanie jej estetycznego wykończenia.

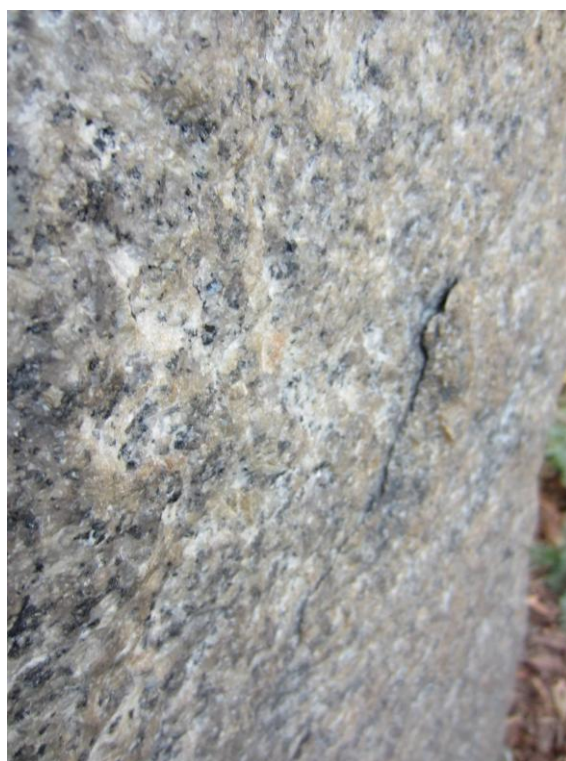
Na powierzchni granitowego głazu istnieją w kilku miejscach szczeliny, być może pierwotne, będące cechą tego kamienia. Gromadzi się w nich woda opadowa, co nie jest korzystne dla obiektu.

Fot.6. Jedna ze szczelin w granitowym głazie pomnika.
