PROTOKÓŁ

KONTROLI OKRESOWEJ OBIEKTU INŻYNIERSKIEGO

Kontrola 5-letnia (przegląd rozszerzony) protokół Nr

Jednolity Numer Inwentarzowy:	brak
Rodzaj obiektu:	WIADUKT
Numer drogi:	120308 C
Kilometraż:	1+285
Kategoria drogi:	gminna
Najbliższa miejscowość:	Starorypin Prywatny
Rodzaj i nazwa przeszkody:	linia kolejowa

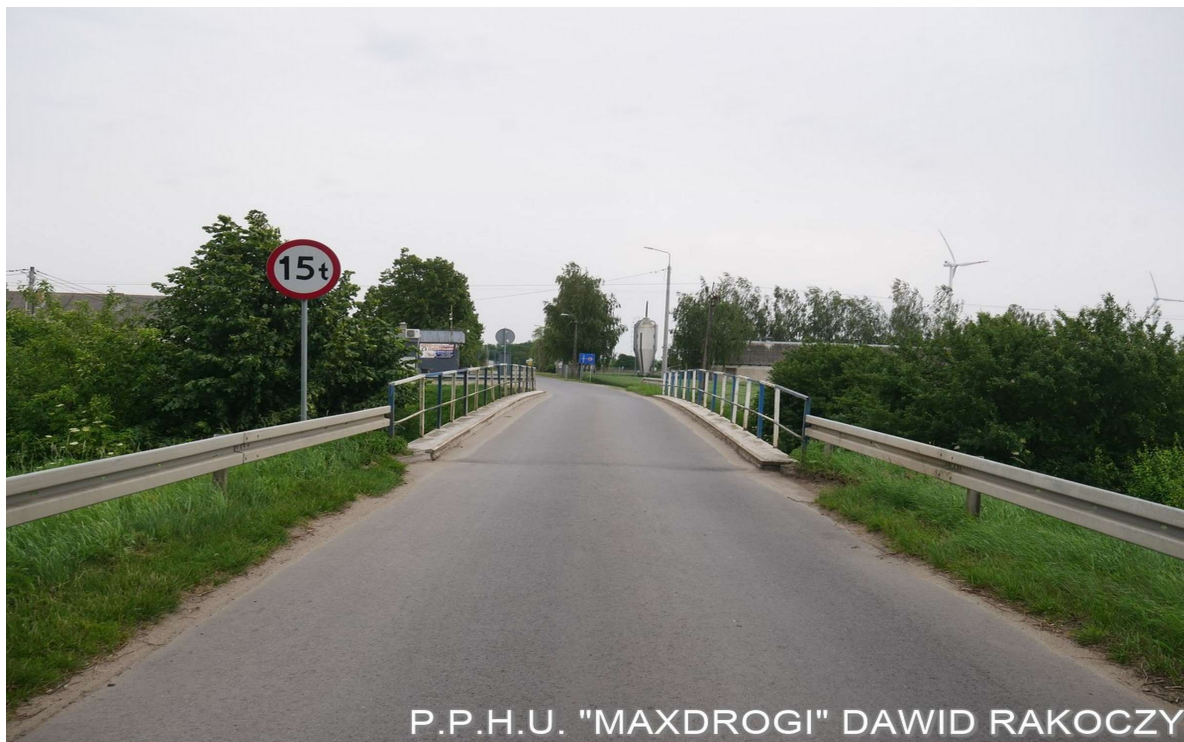
Fotografia nr 1

Opis: [Widok obiektu z poziomu drogi.](#)

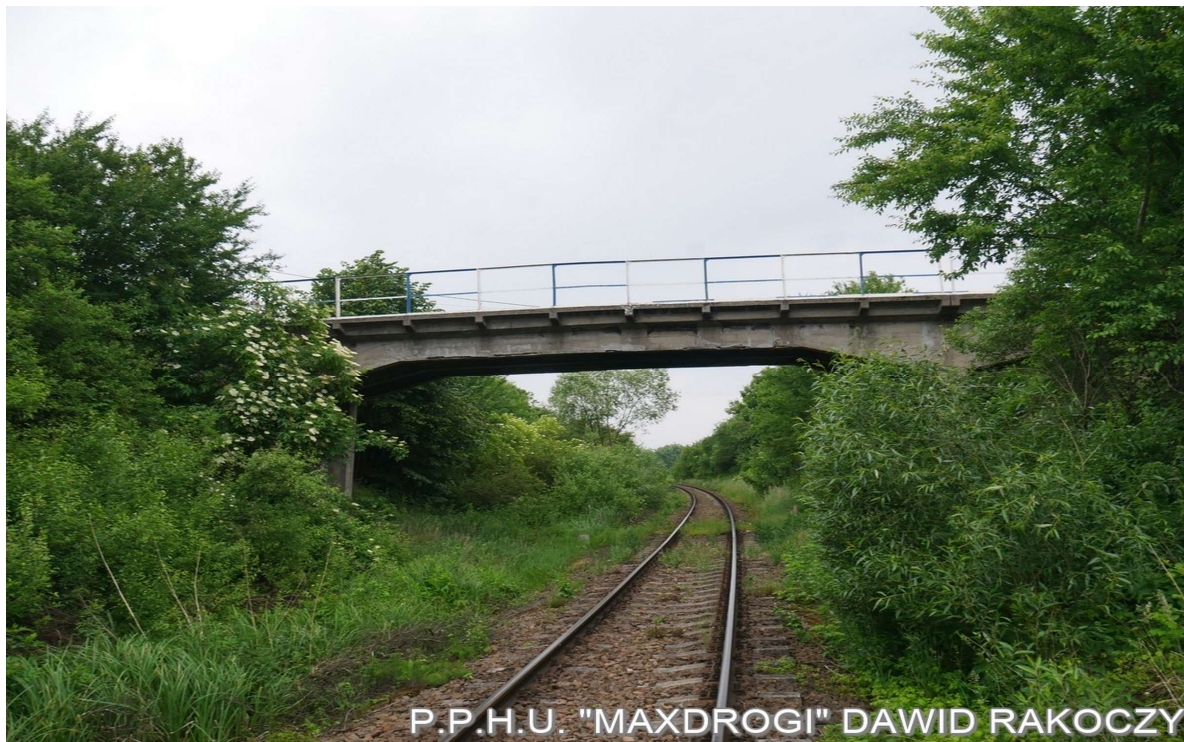
Fotografia nr 2

Opis: [Widok obiektu z boku.](#)

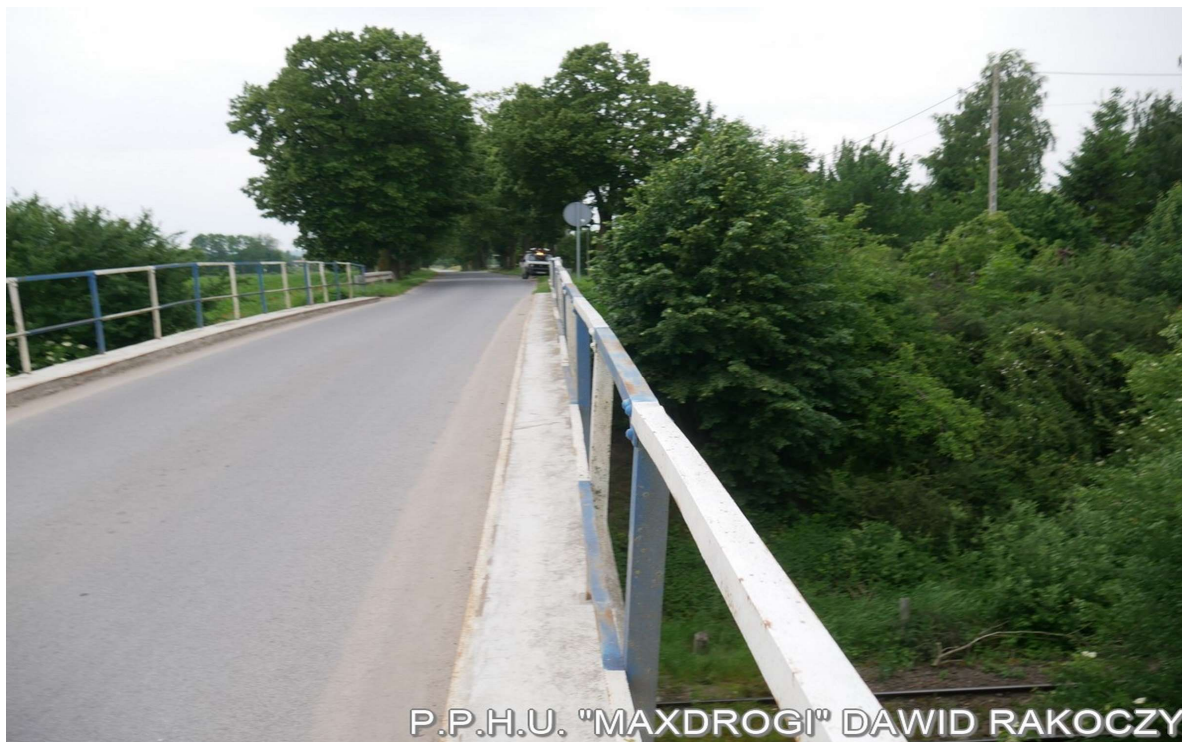
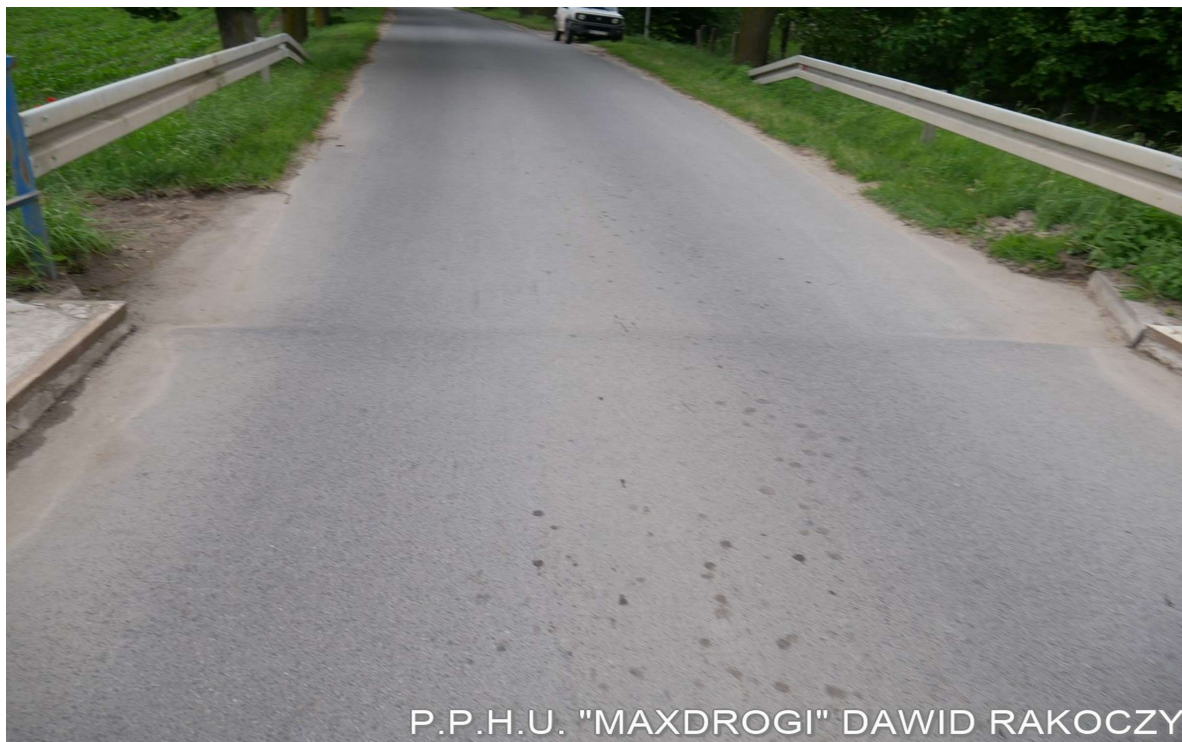
Fotografie nr 3 i 4

Nawierzchnia asfaltowa na dojazdach do obiektu - stan zadowalający, wegetacja roślinności przerastającej z nieutwardzonych poboczy, deformacje i osiadanie nawierzchni dojazdów przy obiekcie, brak chodników (istnieją wąskie pasy bezpieczeństwa) na obiekcie oraz utwardzonych poboczy lub chodnika dla pieszych na dojazdach.

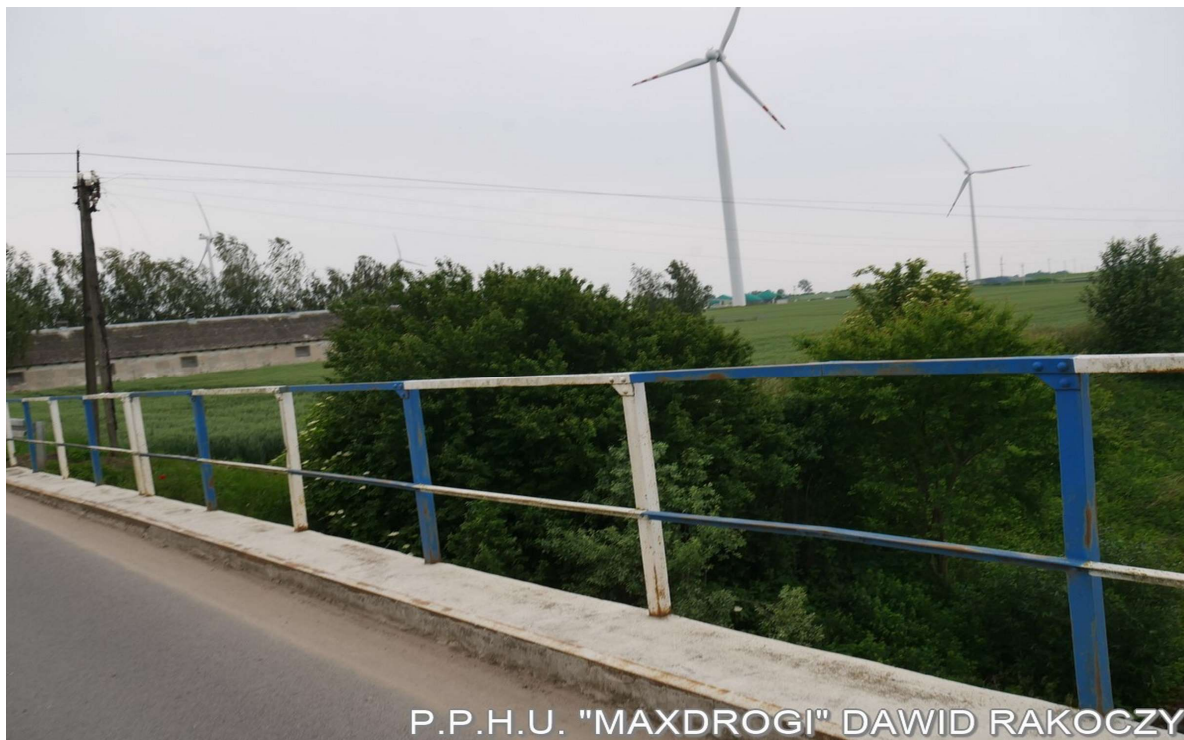
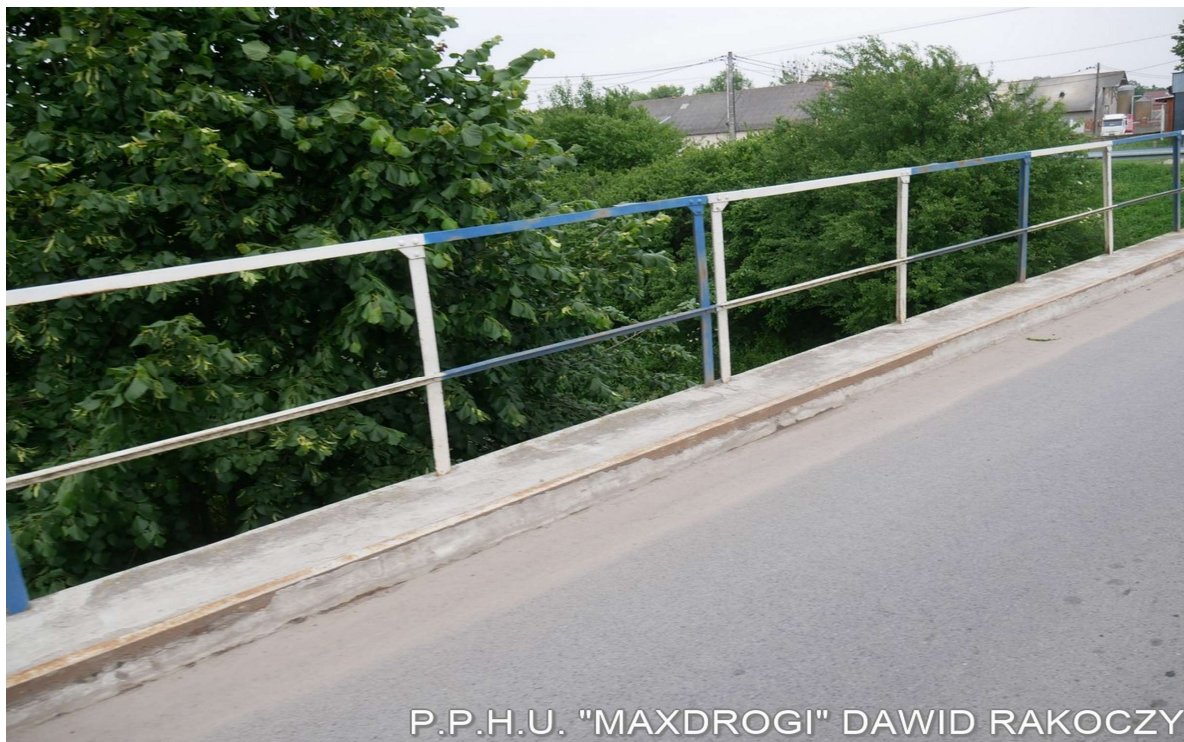
Fotografie nr 5 i 6

Balustrady stalowe na obiekcie - wysokość ok. 1,10m, nienormatywna (brak dostatecznego zagęszczenia), wadliwa budowa, deformacje/odchylenia, zanieczyszczenia, uszkodzenia powłoki antykorozyjnej (malarskiej) i korozja stali; bariery energochłonne na dojazdach - zanieczyszczenia, brak odbłasków.

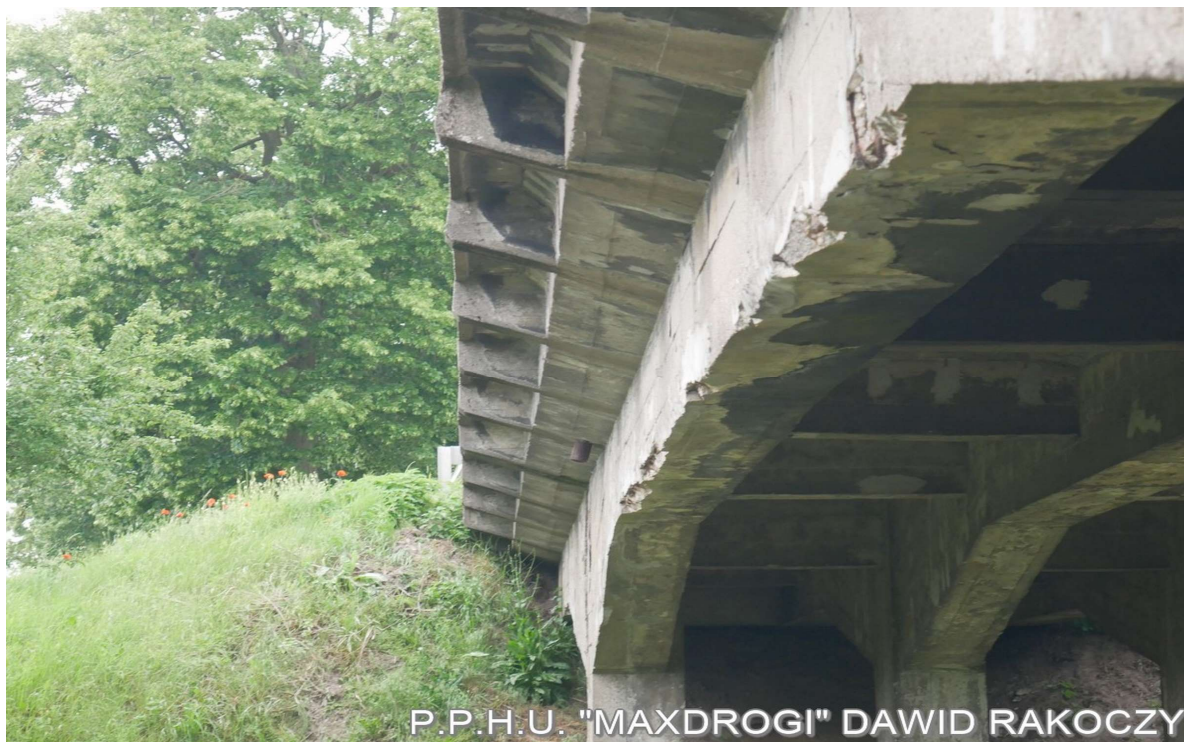
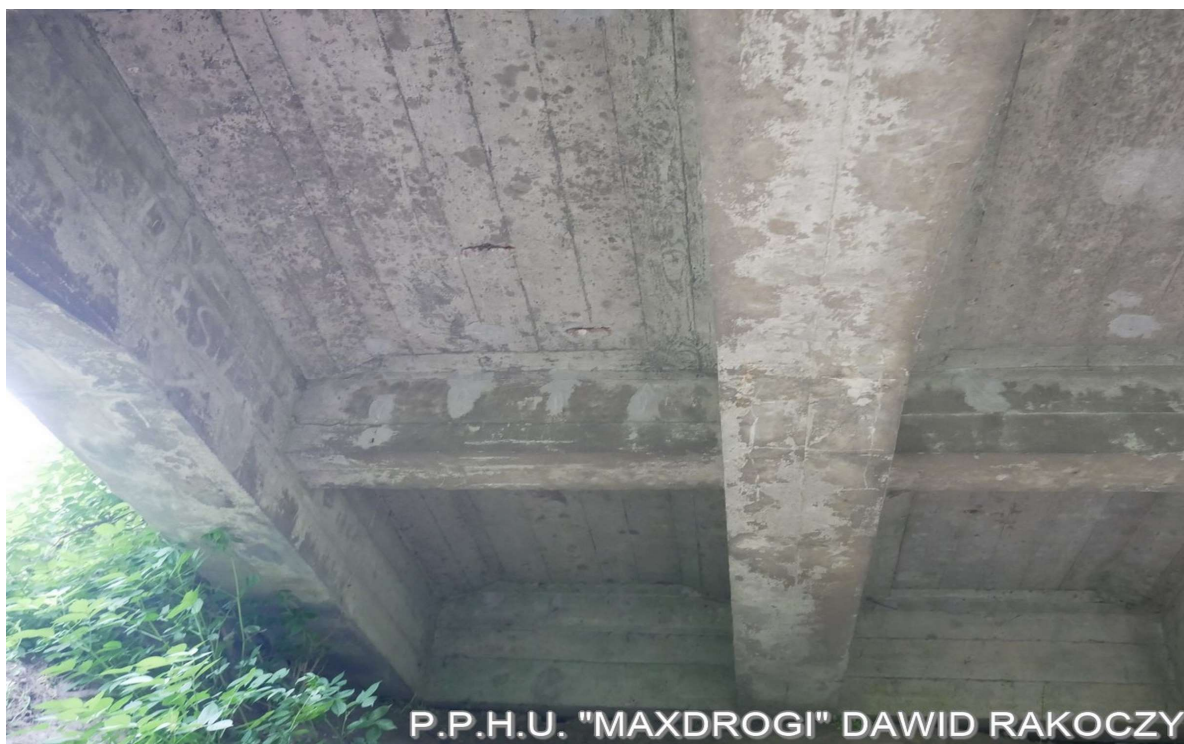
Fotografie nr 7 i 8

Ustrój nośny stanowi konstrukcja ramowa, 2-wspornikowa, żelbetowa (belki dźwigarów i poprzecznic zintegrowane z podporami i pomostem) - pomimo wielu śladów napraw, stan określa się jako niedostateczny, ponieważ pojawiają się nadal i występują spękania z ubytkami/wykruszeniami betonu, odsłaniającymi skorodowane zbrojenie, brak śladów większych przebarwień, zawilgocenia, wykwitów lub przecieków może świadczyć o szczelnej izolacji (zalecane do zweryfikowania po opadach deszczu w ramach lustracji).

7	Urządzenia odwadniające	oczyszczenie, udrożnienie i konserwacja (w ramach utrzymania)	2				- zł
8	Izolacja pomostu	weryfikacja szczelności po opadach deszczu (w ramach lustracji - przeglądów bieżących)	1				- zł
9	Konstrukcja pomostu	PILNY remont w zakresie: oczyszczenia konstr. z usunięciem odspojień i spękań oraz naprawą ubytków betonu zaprawami PCC - wykonać projekt remontu i wyznaczenie aktualnej nośności użytkowej obiektu (NU) do poprawnego oznakowania B-18	1				- zł
10	Konstrukcja dźwigarów głównych						- zł
11	Łożyska						- zł
12	Urządzenia dylatacyjne						- zł
13	Przyczółki						- zł
14	Filary	PILNY remont - patrz poz. 9-10	1				- zł
15	Koryto rzeki, przestrzeń podmostowa	oczyszczenie i wycinka nadmiernej roślinności (w ramach utrzymania), PILNA odbudowa i umocnienie skarp (nasypów) pod obiektem (w przestrzeni podmostowej), odsłonięte konstrukcje oporowe, naziom, zniszczone umocnienia kamienne (z naprawą deformacji-osiadania nawierzchni)	1				- zł

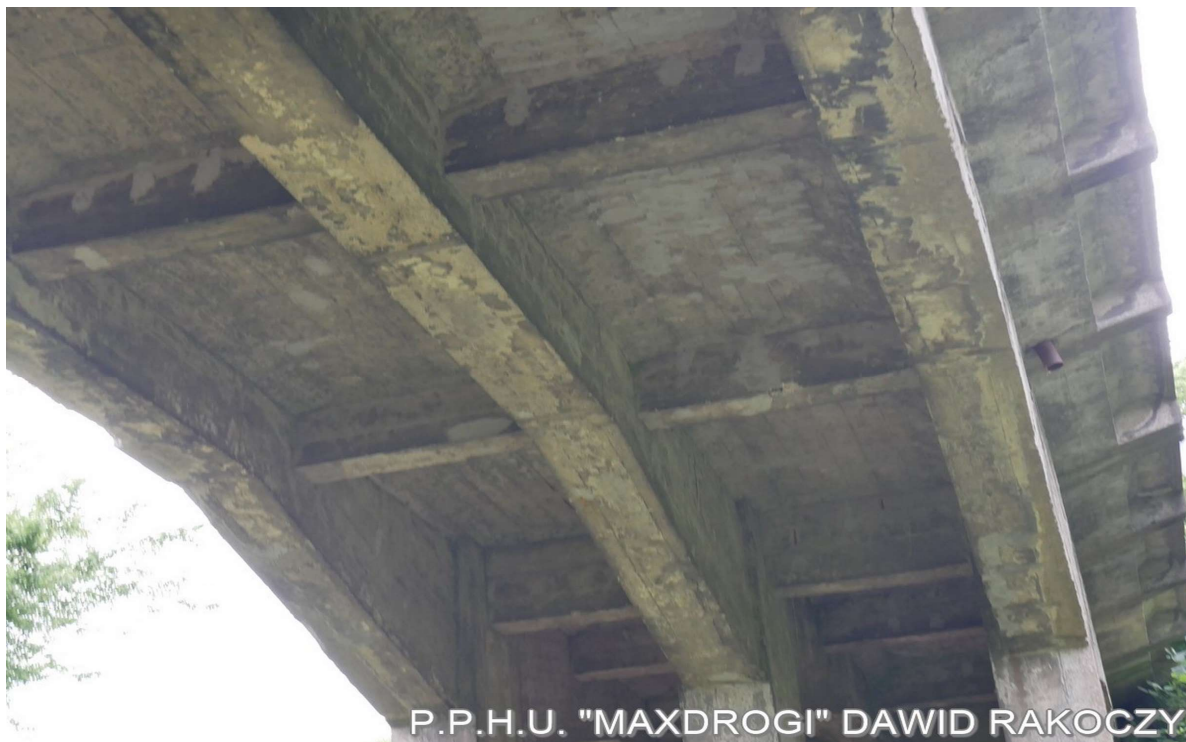
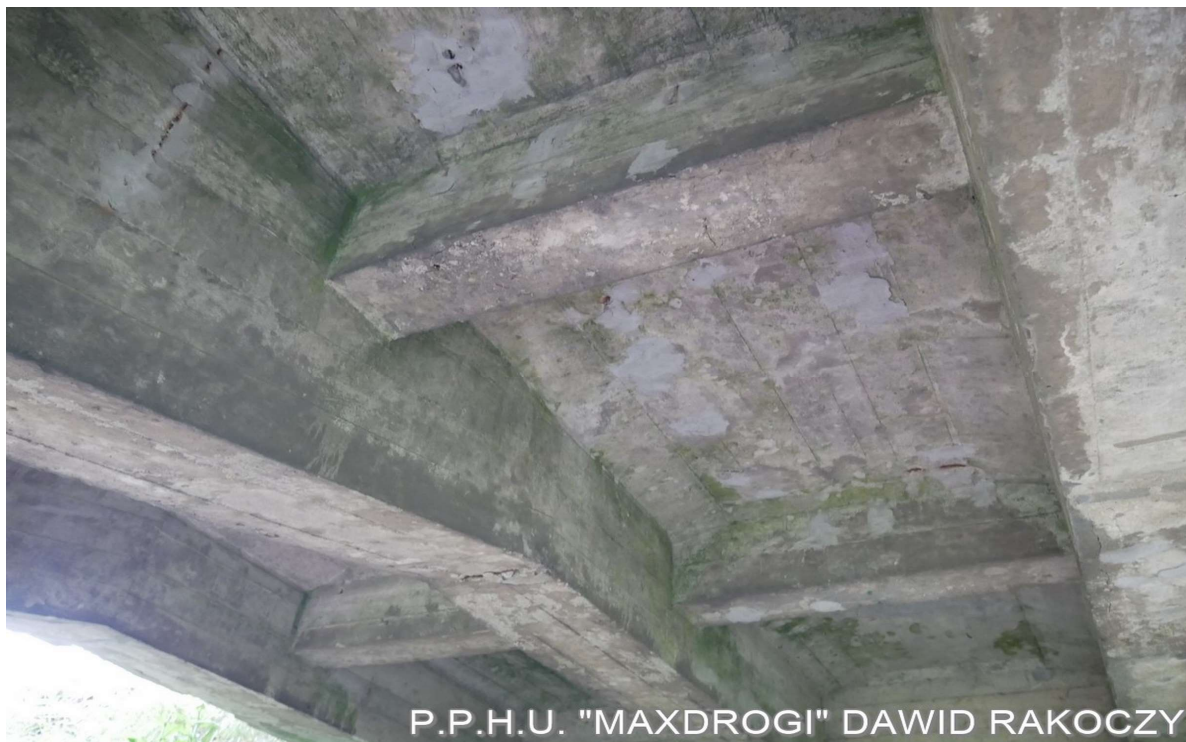
Fotografie nr 9 i 10

Ustrój nośny stanowi konstrukcja ramowa, 2-wspornikowa, żelbetowa (belki dźwigarów i poprzecznic zintegrowane z podporami i pomostem) - pomimo wielu śladów napraw, stan określa się jako niedostateczny, ponieważ pojawiają się nadal i występują spękania z ubytkami/wykruszeniami betonu, odsłaniającymi skorodowane zbrojenie, brak śladów większych przebarwień, zawiłgocenia, wykwitów lub przecieków może świadczyć o szczelnej izolacji (zalecane do zweryfikowania po opadach deszczu w ramach lustracji).

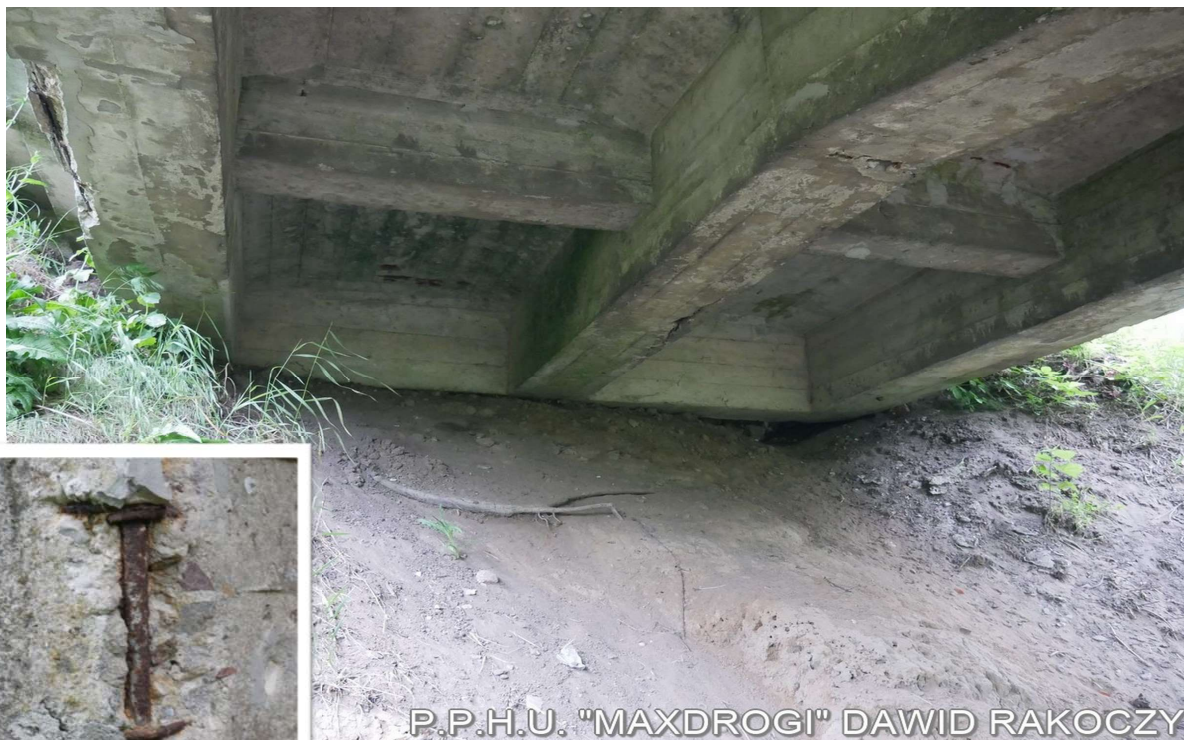
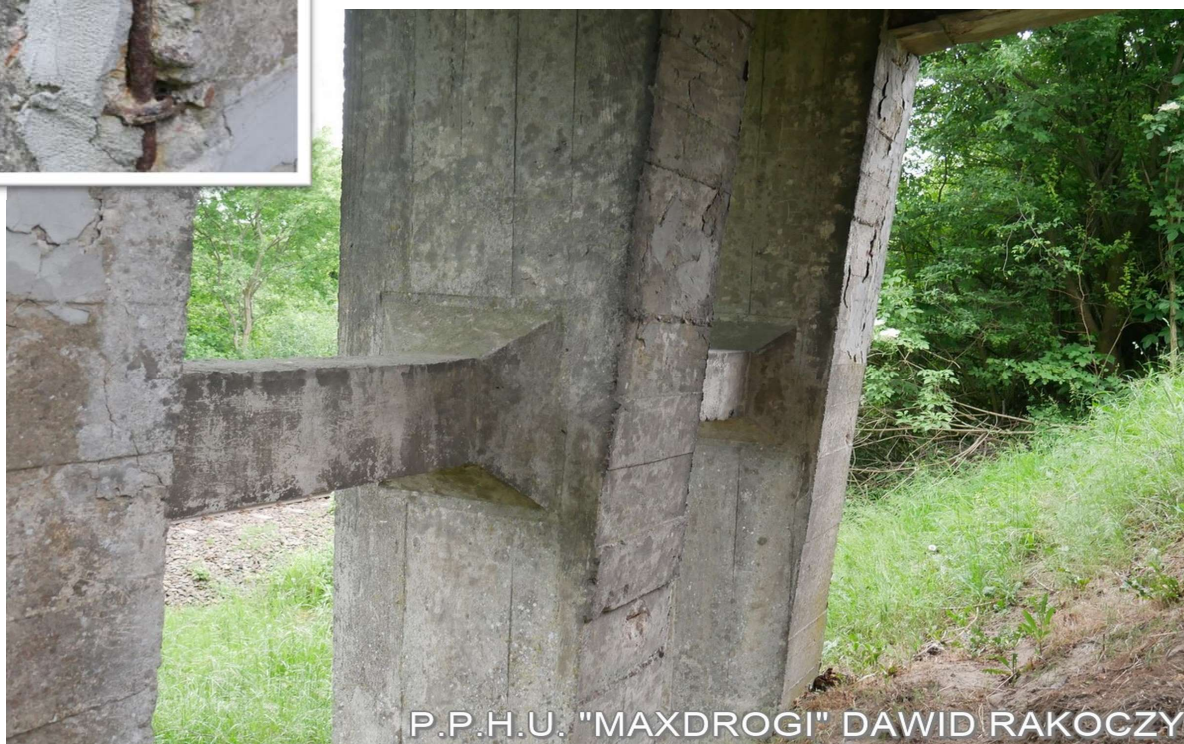
Fotografie nr 11 i 12

Przyczółki ziemne pod wspornikami ustroju ramowego bez widocznej konstrukcji oporowej lub solidnych umocnień, lokalne ubytki i przemieszczenia (osunięcia) gruntu i umocnień kamiennych nasypów i skarp w przestrzeni podmostowej, wegetacja roślinności. Podpory niepełnościennie, żelbetowe, zintegrowane/połączone ze sobą, dźwigarami i poprzecznikami w ustrój ramowy - stan podobny jak opisany wcześniej tj. widoczne spękania (również wypraw naprawczych) i ubytki/wykruszenia betonu, odsłaniające skorodowane zbrojenie, graffiti, korozja.

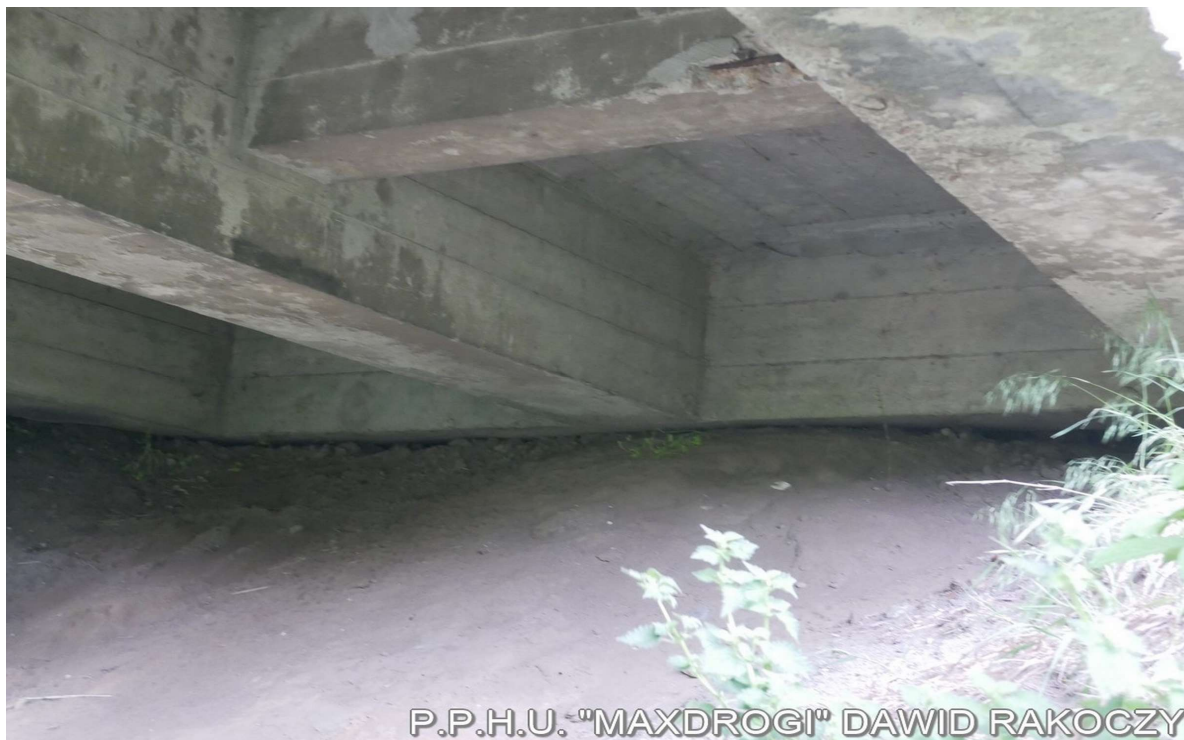
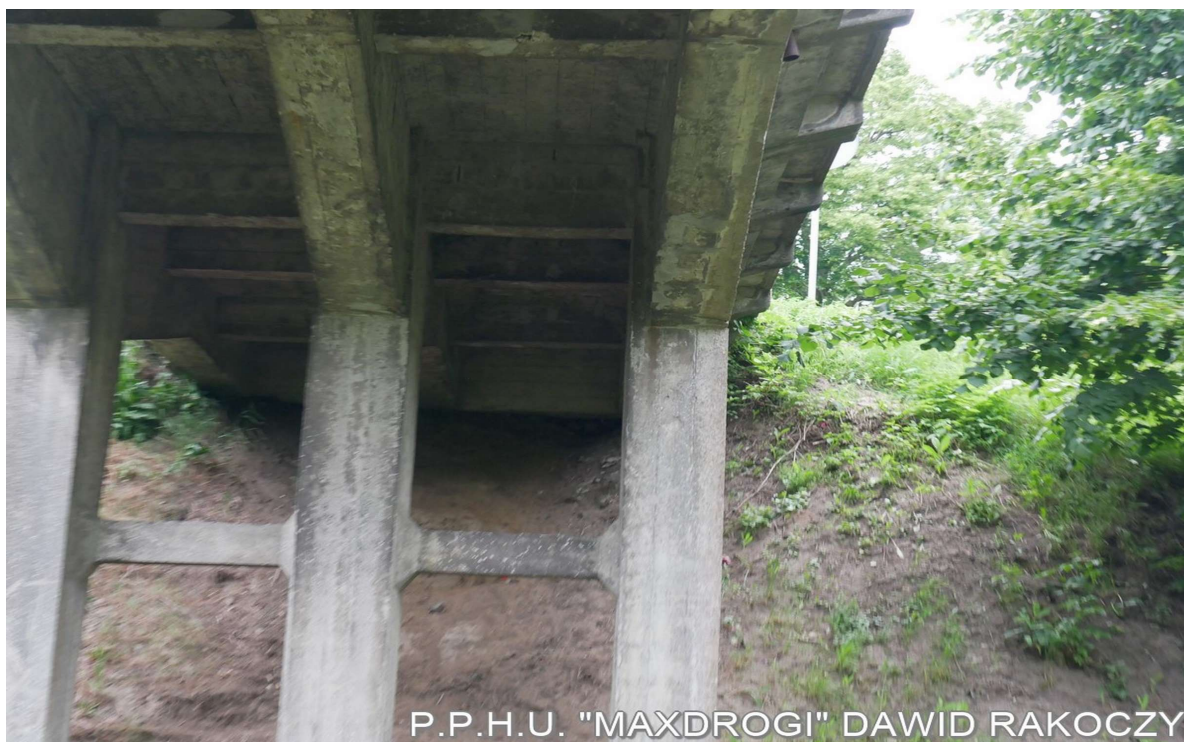
Fotografie nr 13 i 14

Przyczółki ziemne pod wspornikami ustroju ramowego bez widocznej konstrukcji oporowej lub solidnych umocnień, lokalne ubytki i przemieszczenia (osunięcia) gruntu i umocnień kamiennych nasypów i skarp w przestrzeni podmostowej, wegetacja roślinności. Podpory niepełnościennie, żelbetowe, zintegrowane/połączone ze sobą, dźwigarami i poprzecznikami w ustrój ramowy - stan podobny jak opisany wcześniej tj. widoczne spękania (również wypraw naprawczych) i ubytki/wykruszenia betonu, odsłaniające skorodowane zbrojenie, graffiti, korozja.

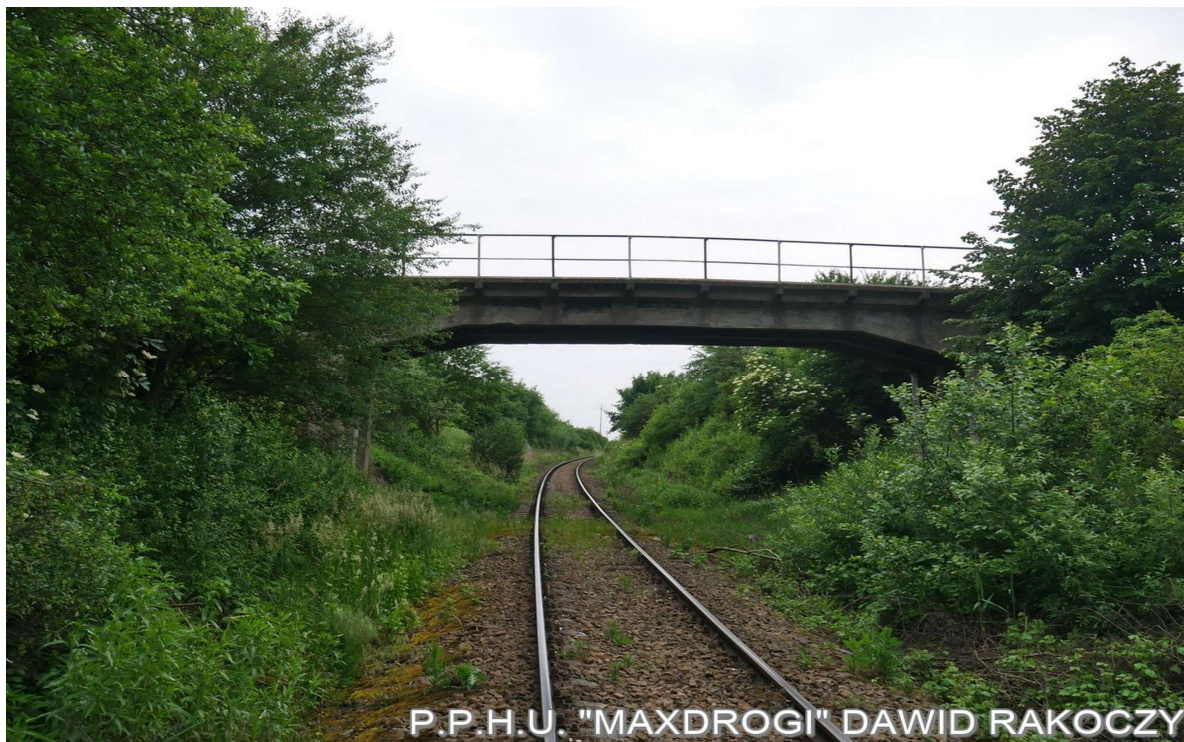
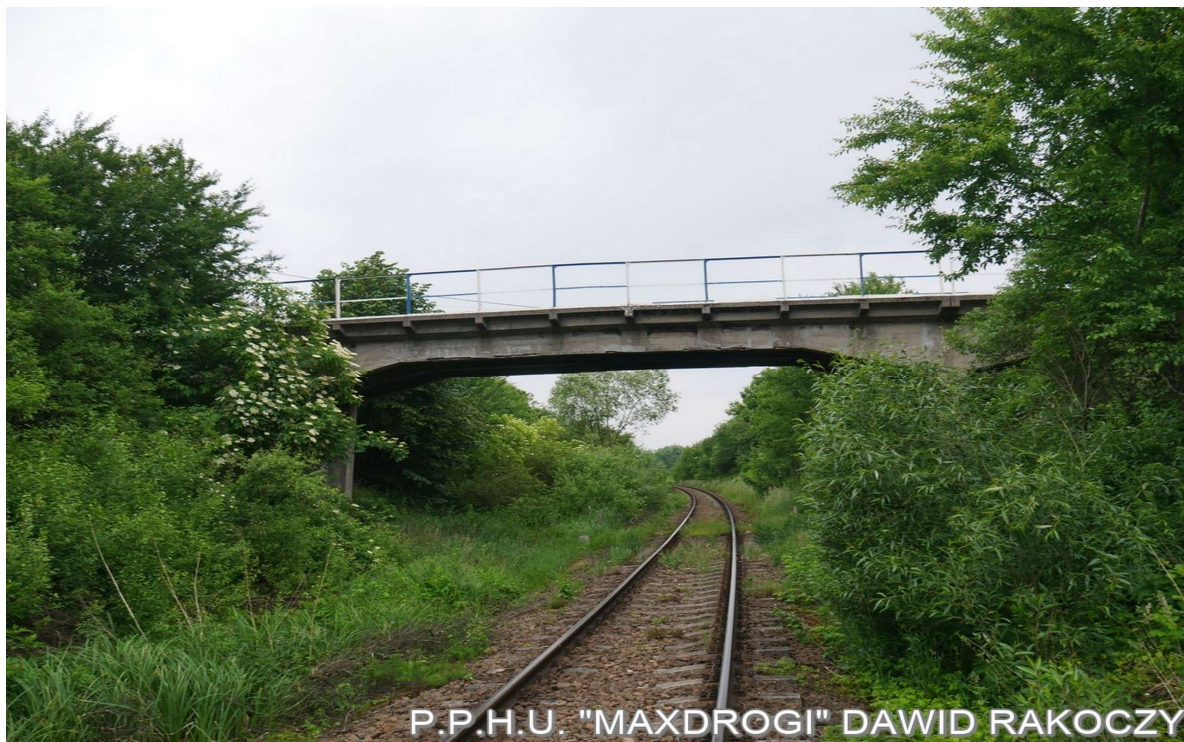
Fotografie nr 15 i 16

Wiadukt z 1-torową linią kolejową w przestrzeni podmostowej - nadmierna wegetacja roślinności (również na podkładach kolejowych i pomiędzy szynami, lokalne ubytki i przemieszczenia (osunięcia) gruntu i umocnień kamiennych nasypów i skarp w przestrzeni podmostowej.
