**ZDJĘCIA RZEŹB NA POŁUDNIOWEJ ELEWACJI PAŁACU NA WYPIE
PRZEWIDZIANYCH DO KONSERWACJI W 2026 ROKU**

ZDJĘCIA RUSZTOWAŃ PODCZAS KONSERWACJI RZEźB W 2025 ROKU

POGLĄDOWE WIZUALIZACJE RUSZTOWAŃ PLANOWANYCH NA ROK 2026

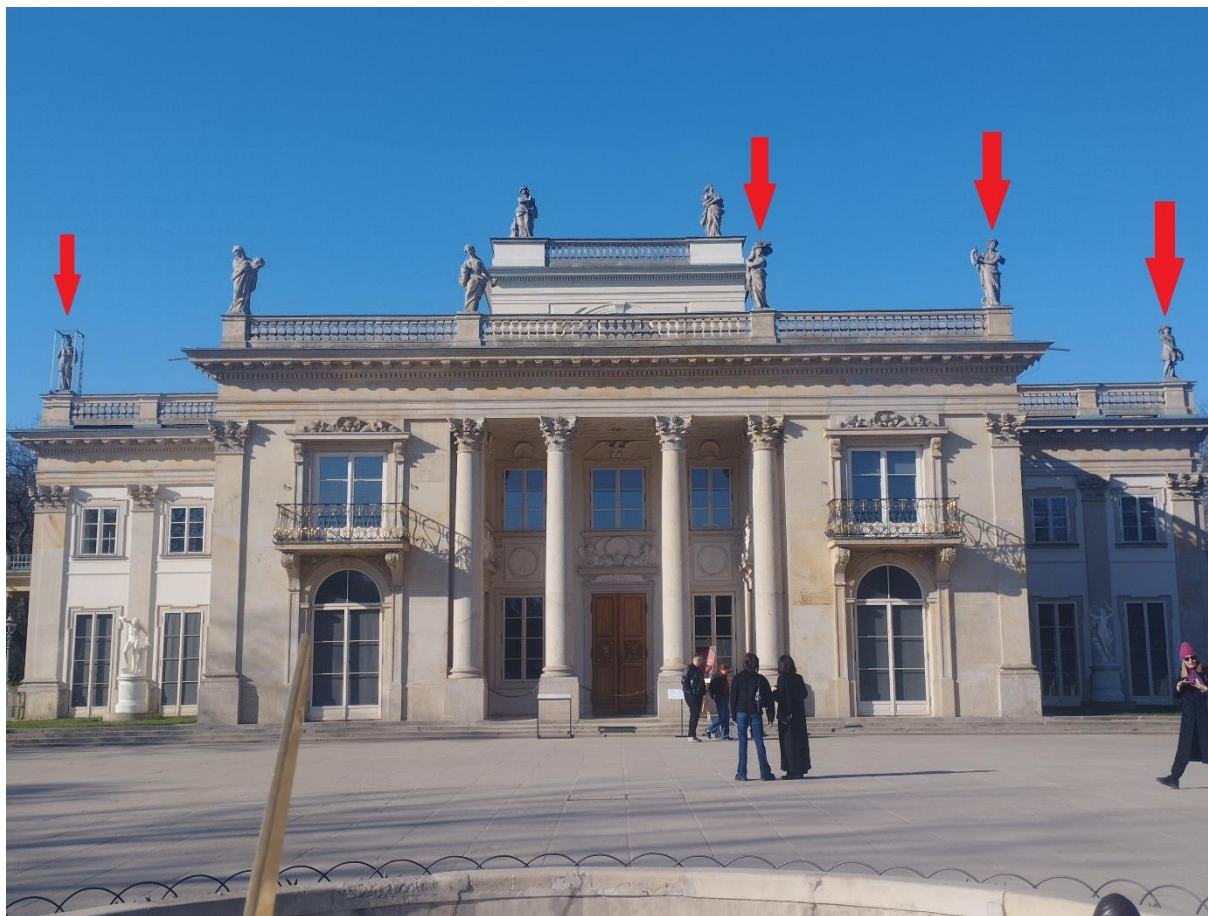
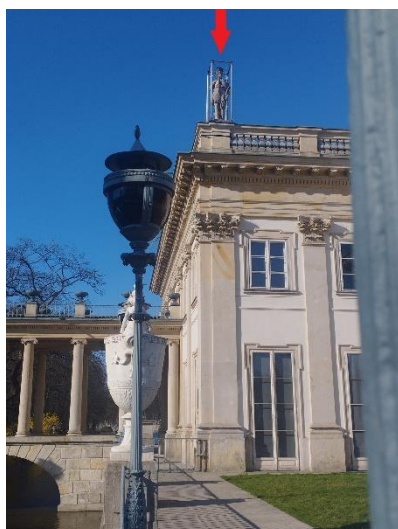
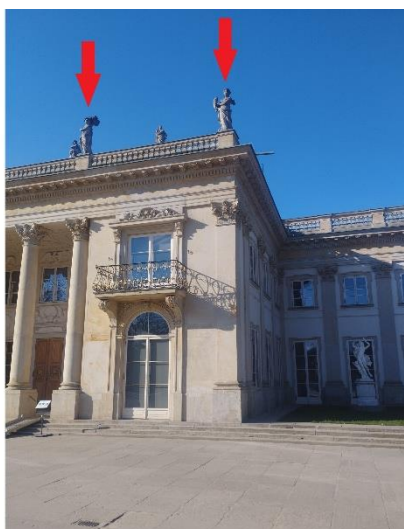
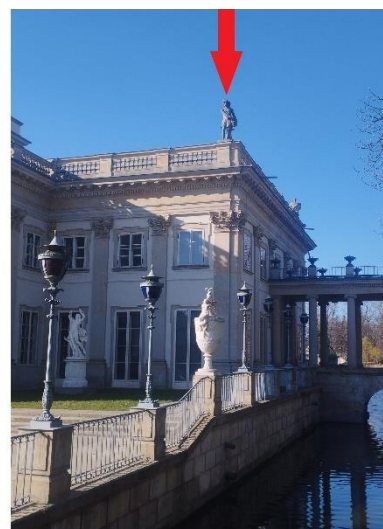
RZEŹBY WYTYPOWANE DO KONSERWACJI W 2026 ROKU OZNACZONO CZERWONYMI STRZAŁKAMI

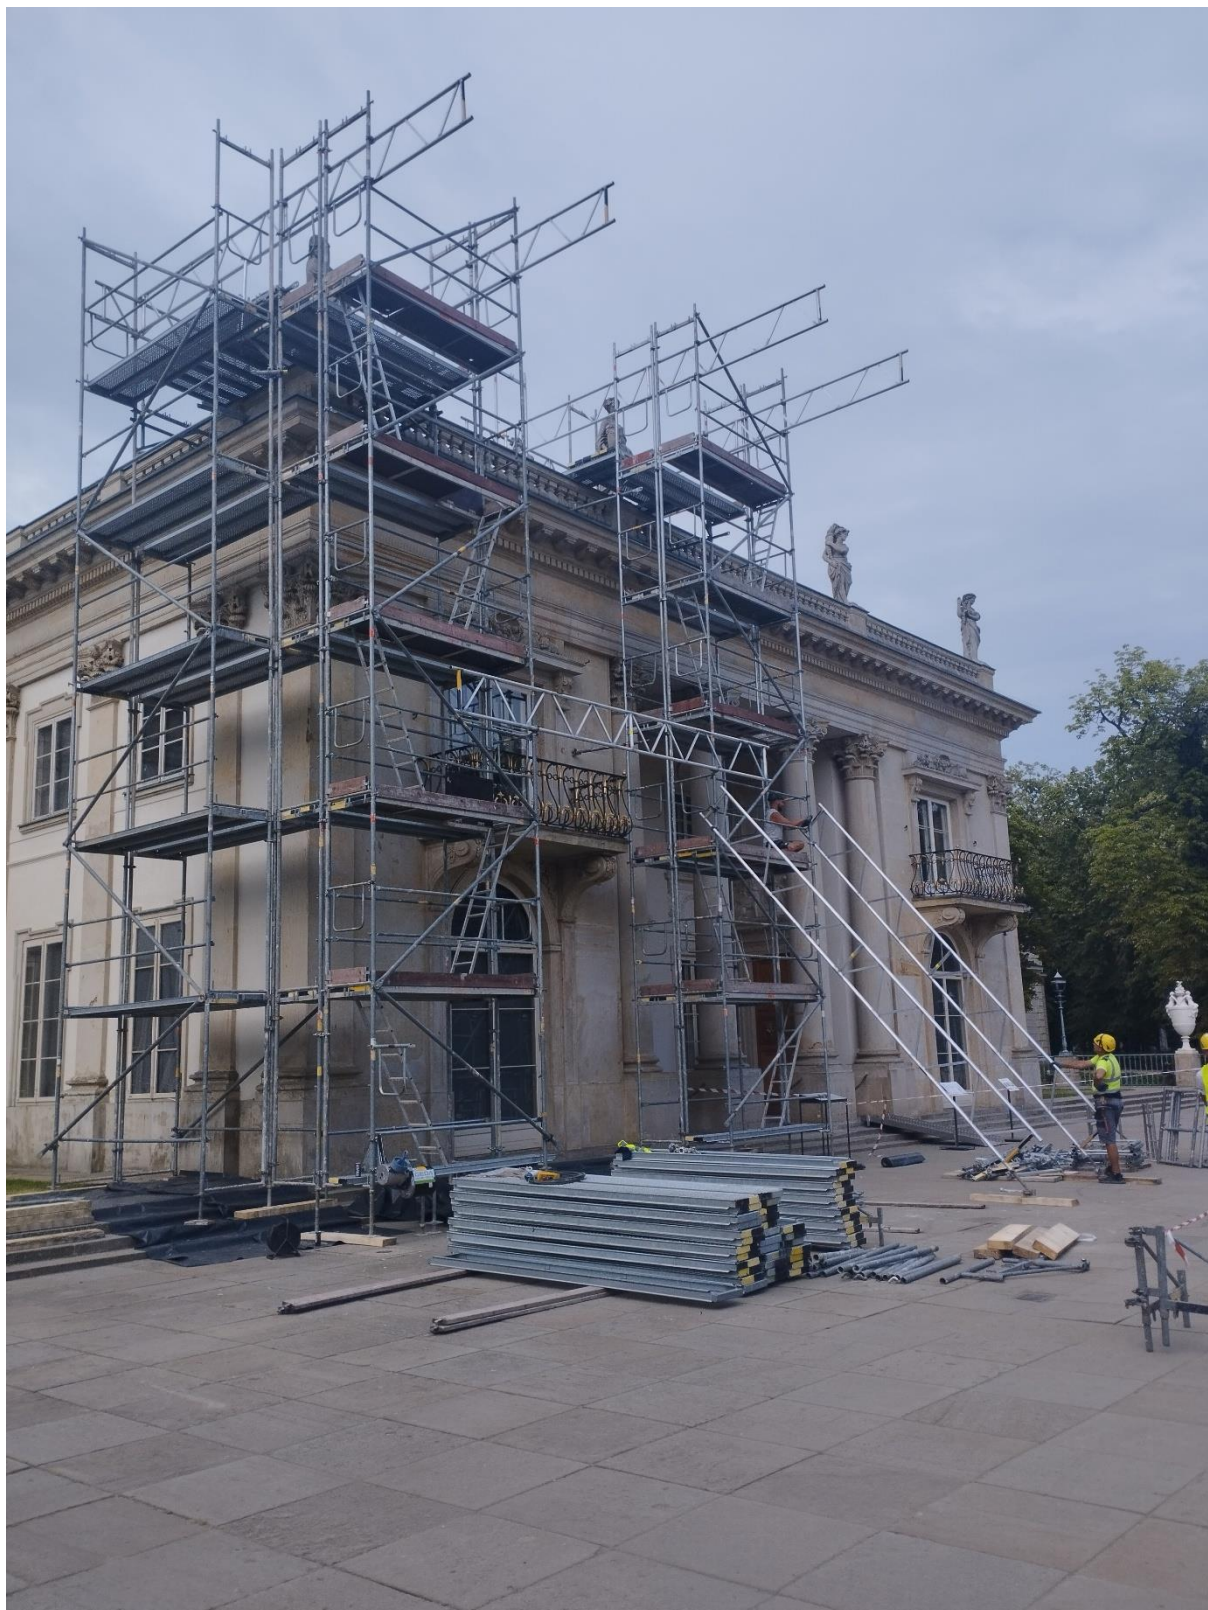
Analogiczne, symetrycznie rozstawione rusztowanie przewidziane jest obecnie po drugiej, wschodniej stronie portyku południowego Pałacu na Wyspie dla dwóch kolejnych rzeźb widocznych na attyce. Rusztowanie w trakcie montażu.

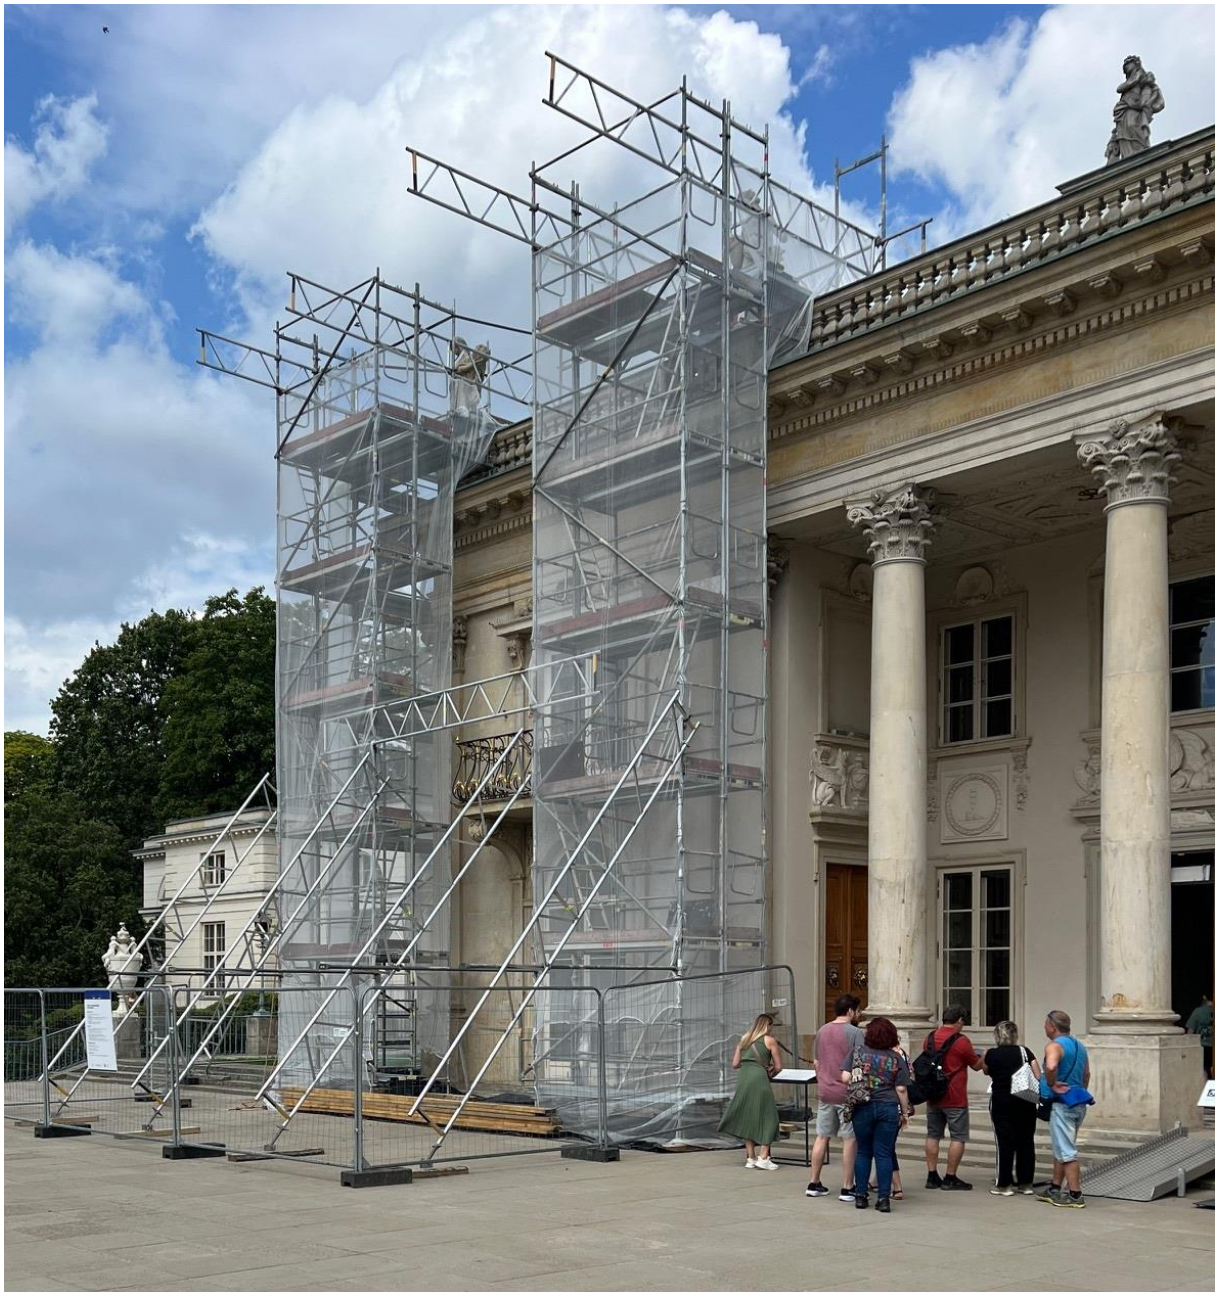
Rusztowanie po zakończeniu montażu, w trakcie wykonywania prac konserwatorskich przy rzeźbach. Wokół rzeźb zamontowane są balkony umożliwiające swobodny dostęp. Teren wokół rusztowań zabezpieczono metalowym ogrodzeniem. Wszystkie rusztowania nie są kotwione do elewacji, więc mają odpowiednią szerokość podstawy, przypory i stężenia.

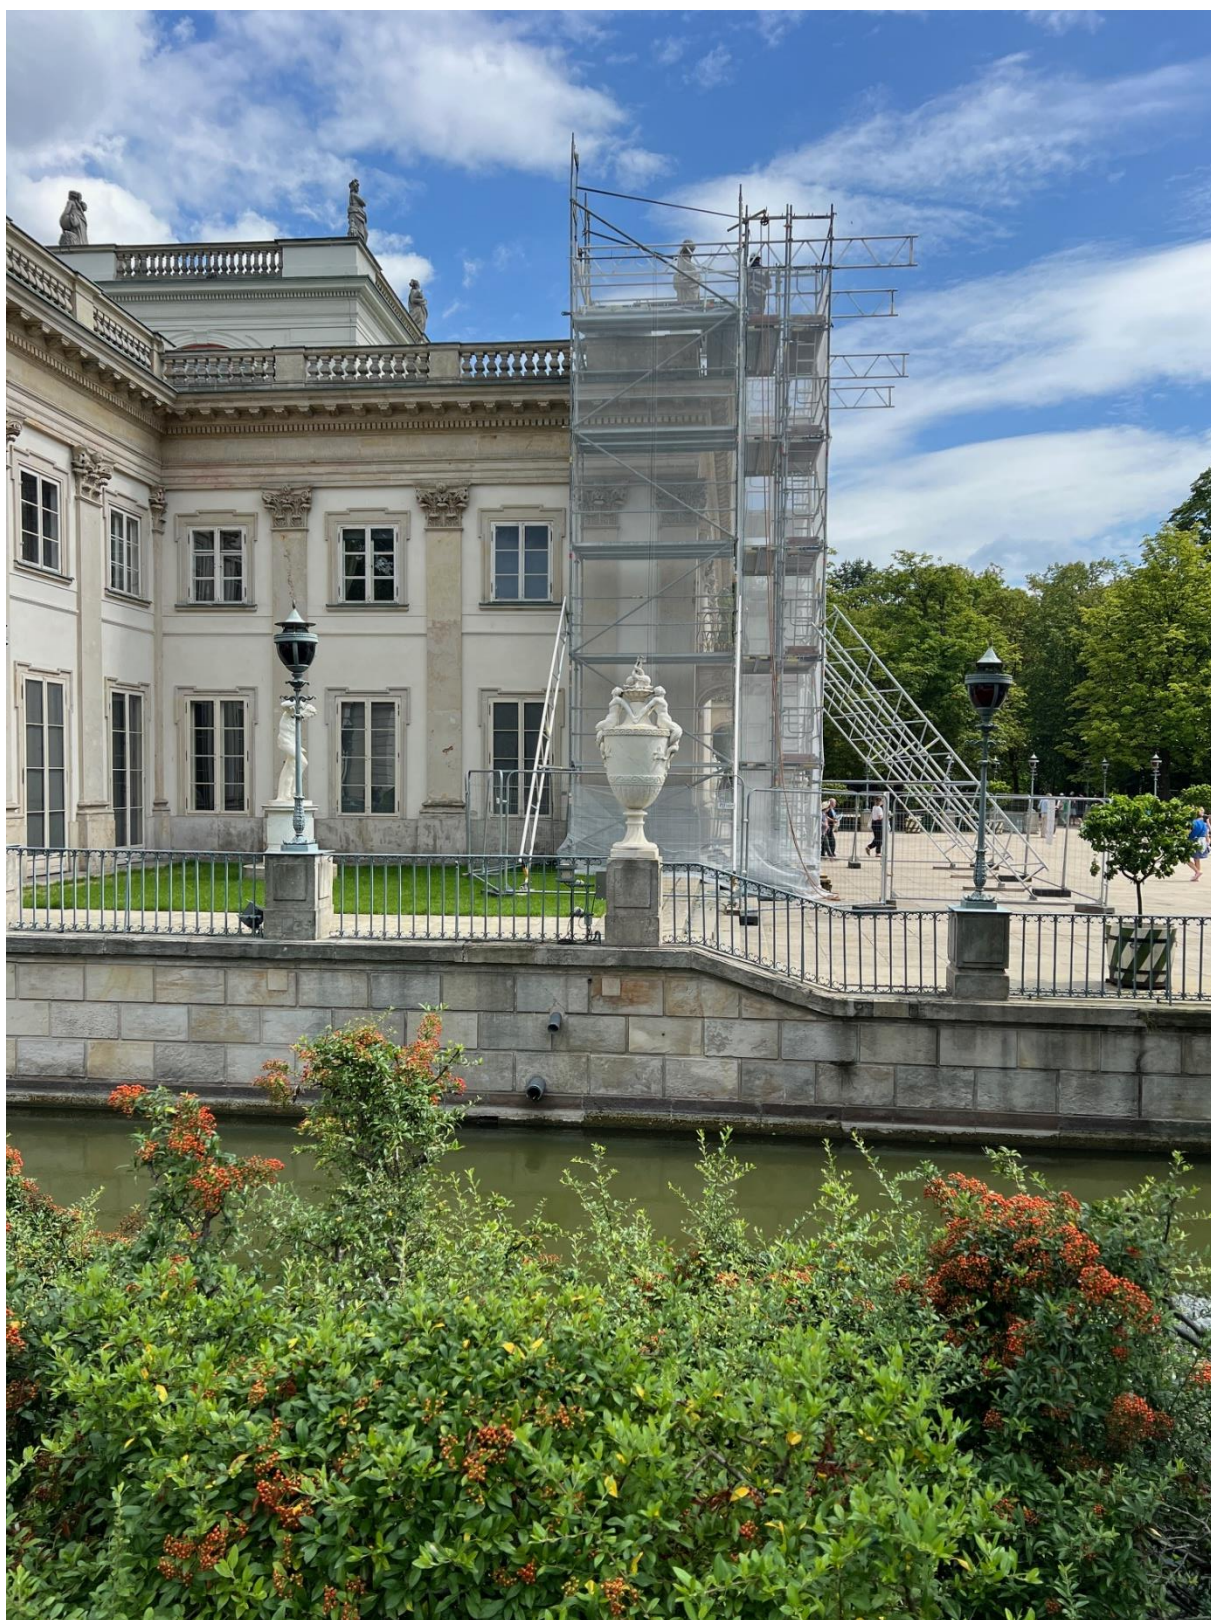
Widok z boku, od strony zachodniej.

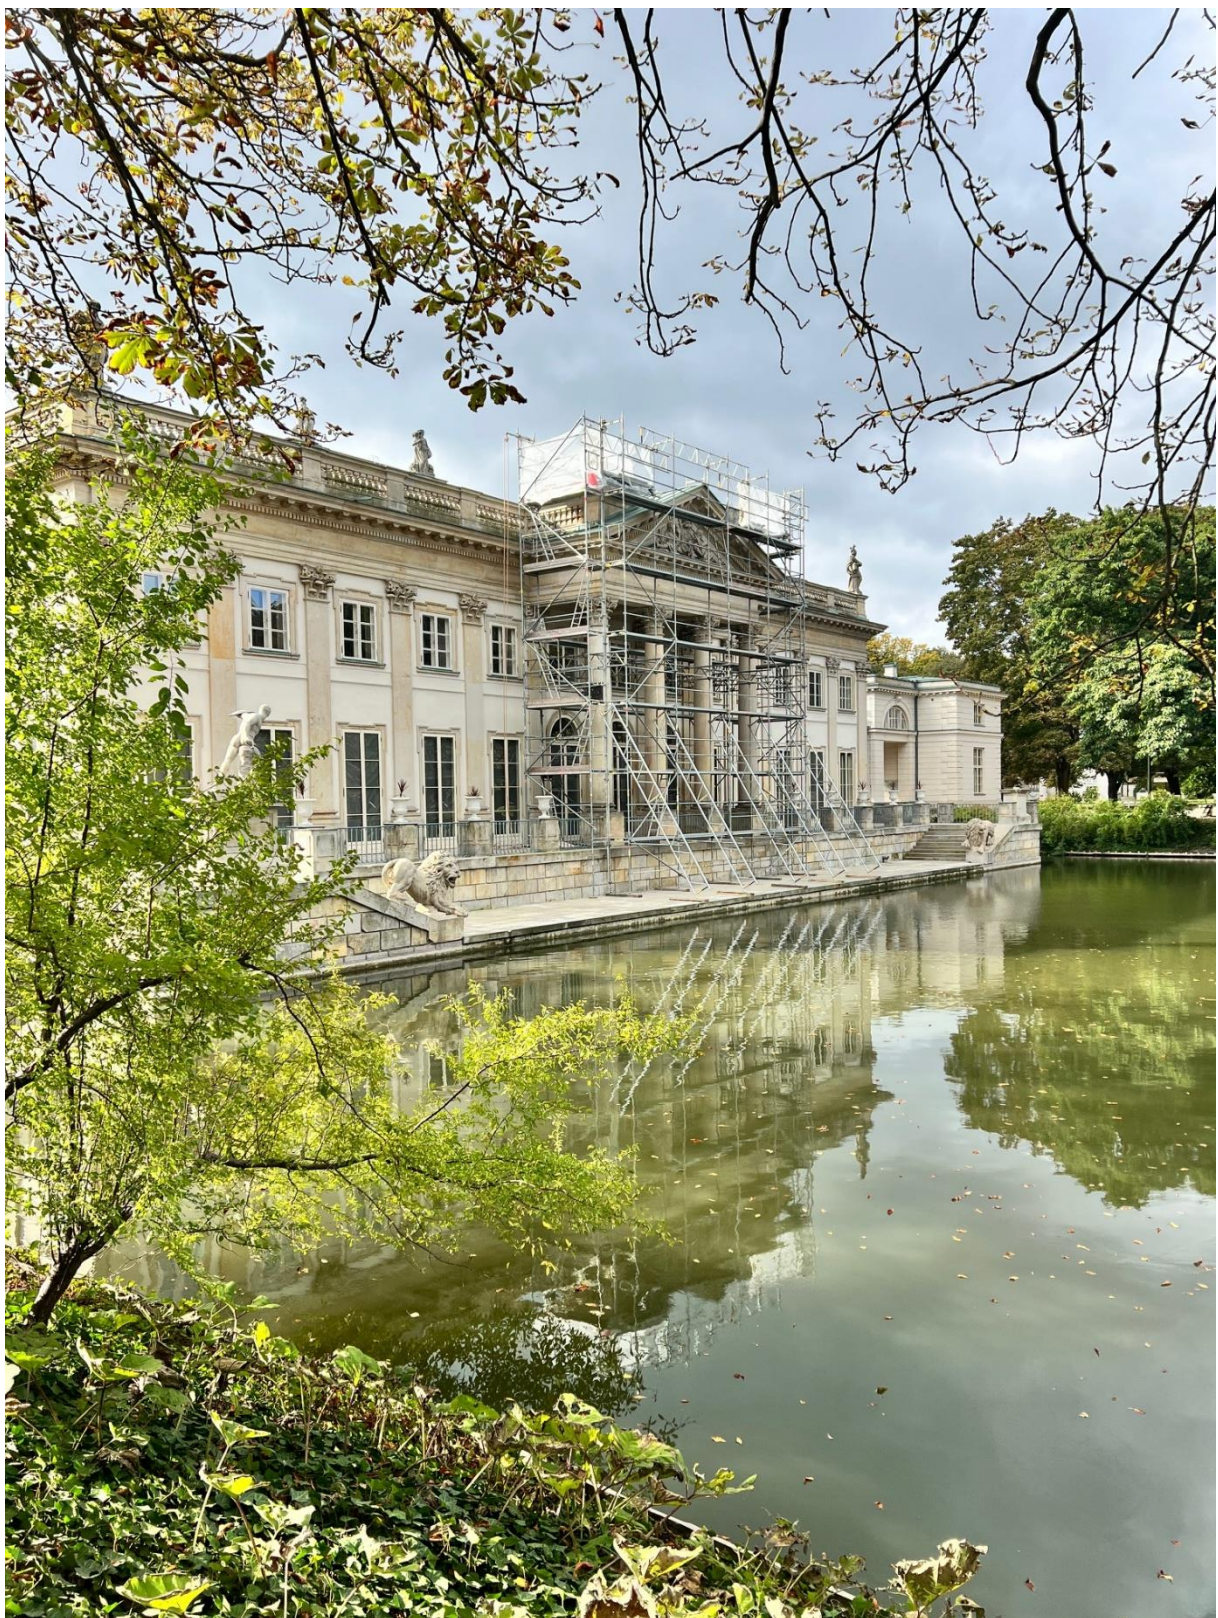
Rusztowanie ustawione w 2025 roku dla konserwacji dwóch rzeźb umieszczonych na skrajach tympanonu – północna elewacja Pałacu na Wyspie.. Zdjęcie poglądowe.

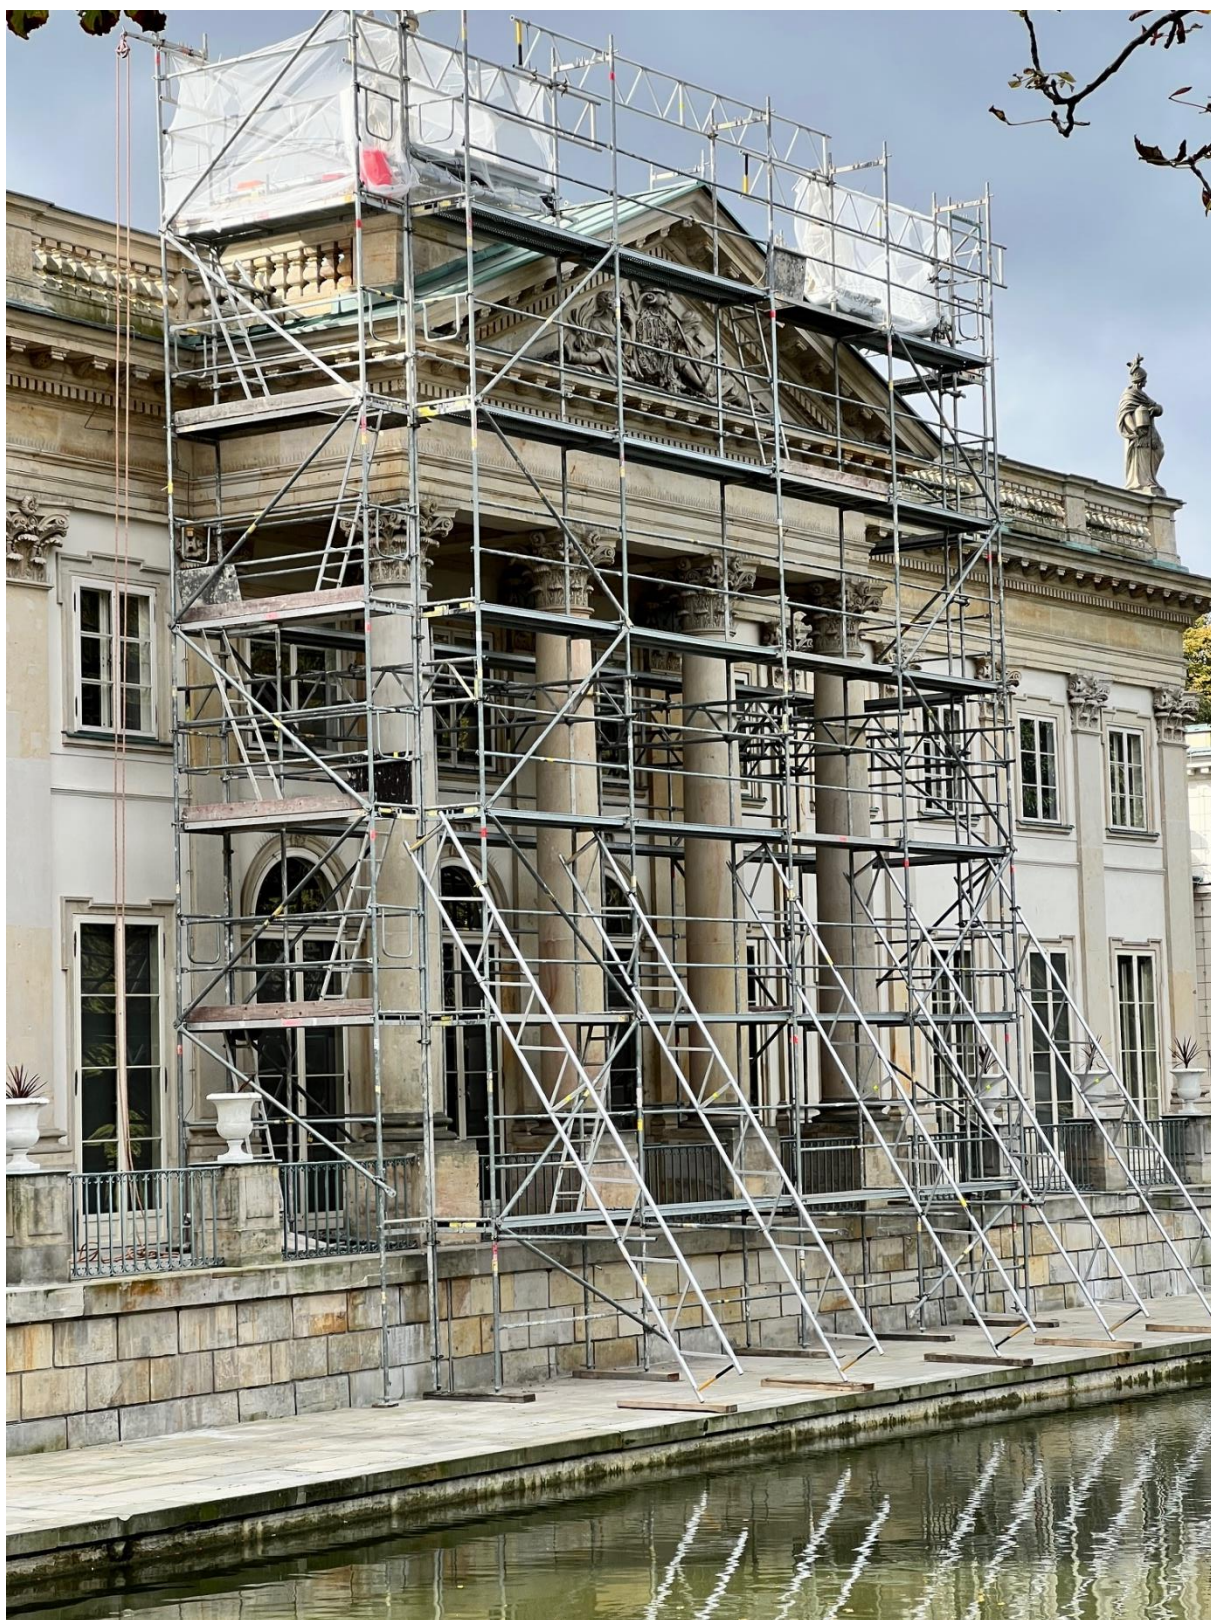
Rusztowanie na elewacji północnej Pałacu na Wyspie, zbliżenie. Wokół rzeźb zamontowane są balkony umożliwiające łatwy dostęp.
