PROJEKT TECHNICZNY KONSTRUKCYJNY

REMONT KOMINA STALOWO – CERAMICZNEGO H=61m W WIEŻY KRATOWEJ, ZLOKALIZOWANEGO NA TERENIE CIEPŁOWNI MIEJSKIEJ ENERGETYKI CIEPLNEJ Sp. z o.o.	
Kategoria obiektu:	XXIX – WOLNO STOJĄCE KOMINY I MASZTY
Adres:	Świdwin, ul. Słowiańska 9, działka nr 316/1, obręb ewidencyjny: 0009, jednostka ewidencyjna: 321601_1, gmina: Świdwin, powiat: świdwiński, województwo: zachodniopomorskie.
Identyfikator działki ewidencyjnej:	321601_1.0009.316/1

INWESTOR:
Miejska Energetyka Ciepła Sp. z o.o. ul. Słowiańska 9 <u>78 – 300 ŚWIDWIN</u>

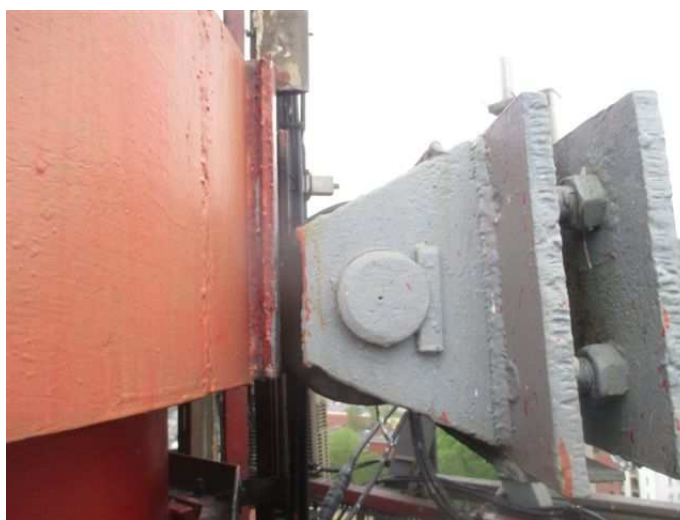
Podczas przeglądu stwierdzono, że podczas porywów wiatru występują nadmierne przemieszczenia podpór rolkowych wzdłuż przewodnic usytuowanych w pierścieniach usztywniających trzon w poziomie +47,8m.

rys. nadmierne przesunięcie rolki podpory względem osi pierścienia

Zamontowanie konfiguracji anten sieci powoduje zwiększenie amplitudy wychylenia trzonu i wieży od pionu pod wpływem działania obciążeń wiatrem. Konieczna jest rozbudowa przewodnic o odcinki o długości 250mm, tak by uniemożliwić niebezpieczeństwo „wybiegu” rolek podpór poza zakres przewodnic. Konieczne jest wprowadzenie dodatkowych żeber usztywniających blachy, do których mocowane są uchwyty rolek.

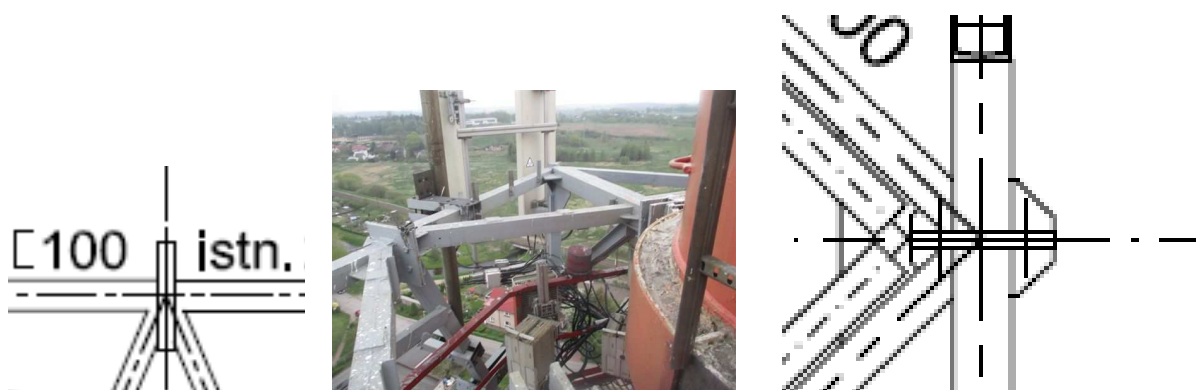
W wewnętrznych węzłach poziomych +47,9m w Segmencie SW-4, stwierdzono niedoleganie blach węzłowych.

*rys. niedoleganie blach węzłowych w stykach wewnętrznych Segmentu SW-4
w poziomie +47,9m, widok z boku i rzut*

Tam konieczna jest wymiana śrub łącznikowych na śruby M-20 kl. 8.8. oraz właściwe dokręcenie śrub.

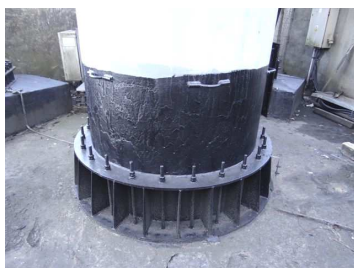
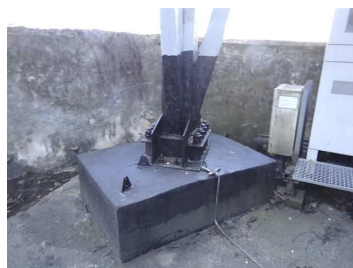
oczyszczenie, usunięcie nalotów korozyjnych i organicznych z powierzchni cokołów fundamentowych, naprawę ich uszkodzeń powierzchniowych zestawami PCC oraz pokrycie powierzchni cokołów izolacjami bitumicznymi.

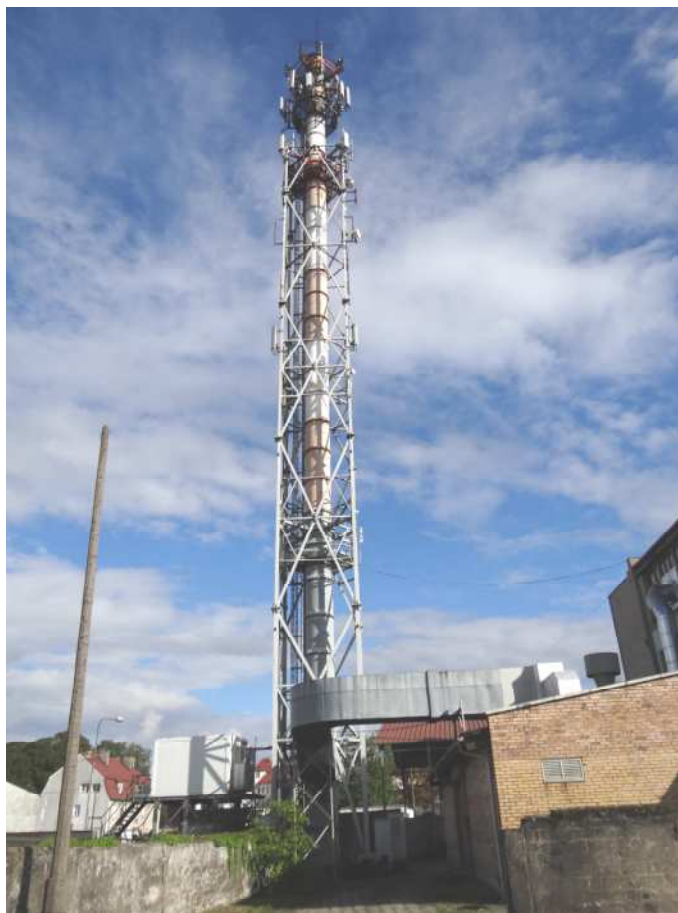
Fot.1.Widok ogólny komina

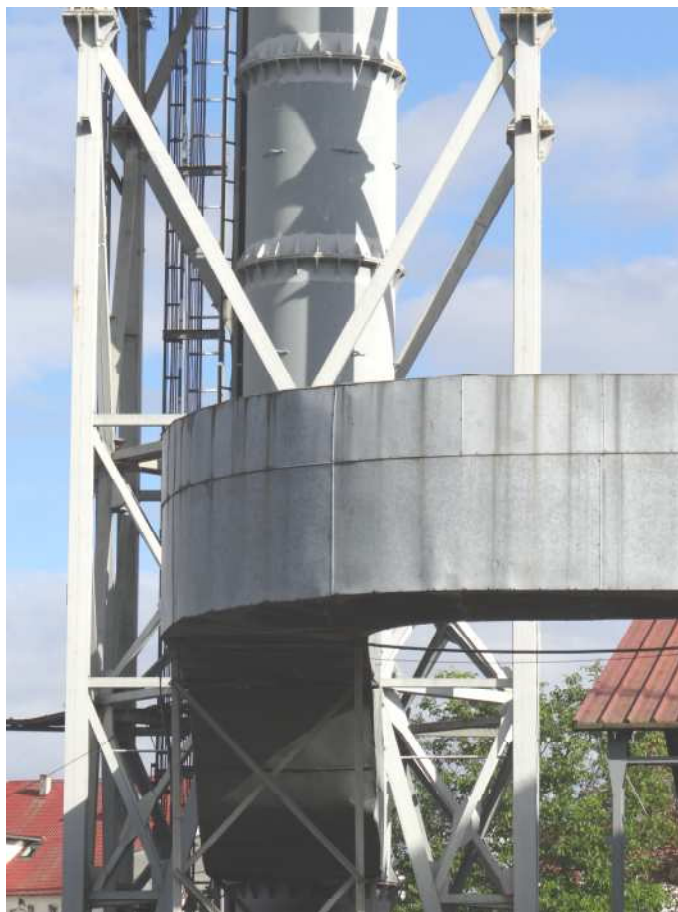
Fot.2.Wlot kanału spalin, podporowy segment wieży

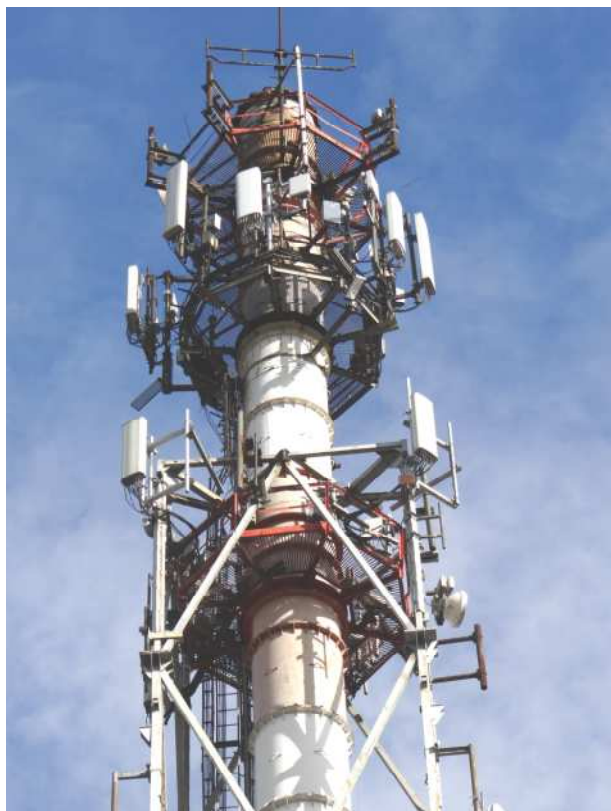
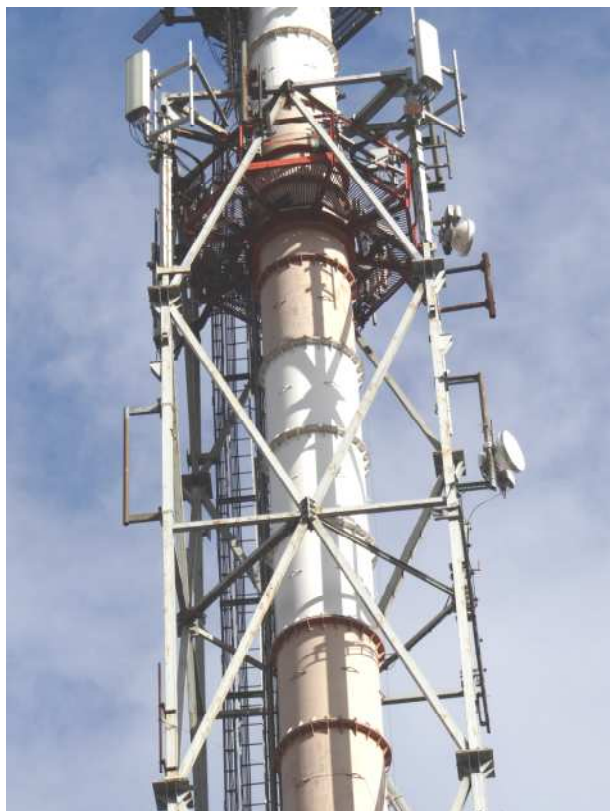
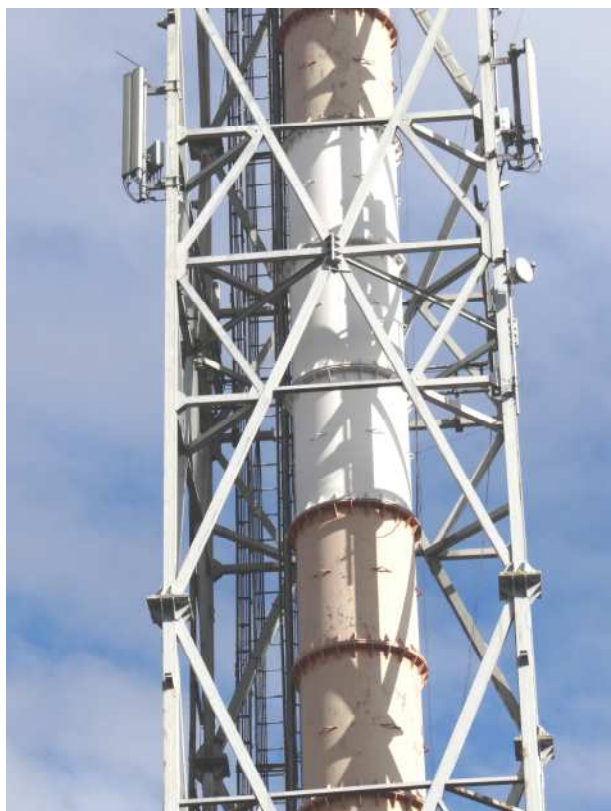
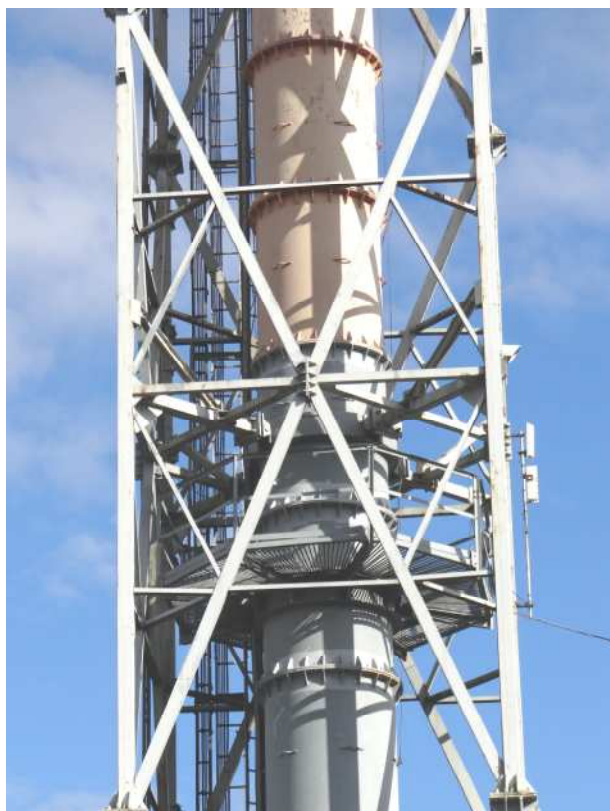
Fot.3,4,5,6.Konstrukcja trzonu i wieży, anteny zawieszone na kominie

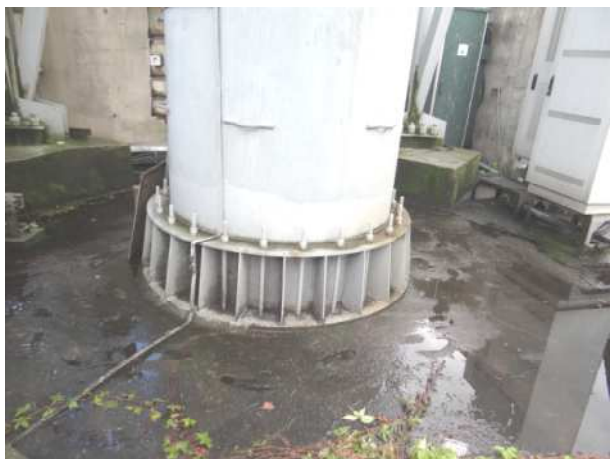
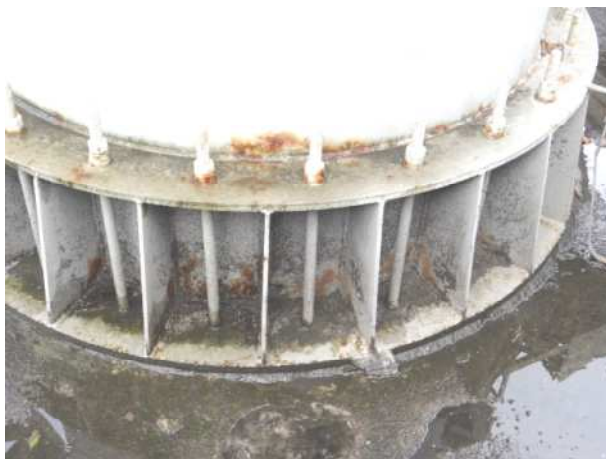
Fot.7,8.Zakotwienie trzonu w fundamencie, naloty korozyjne i organiczne

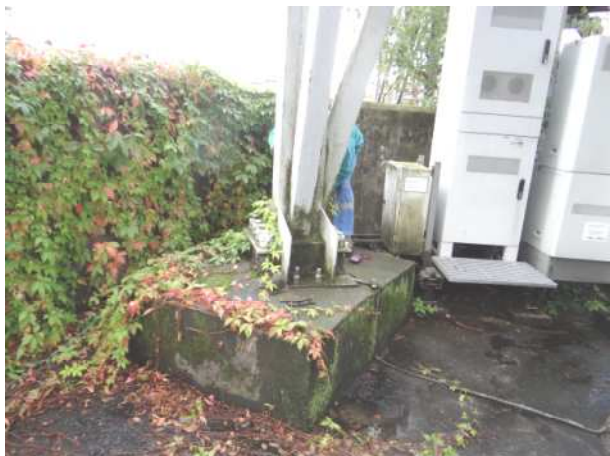
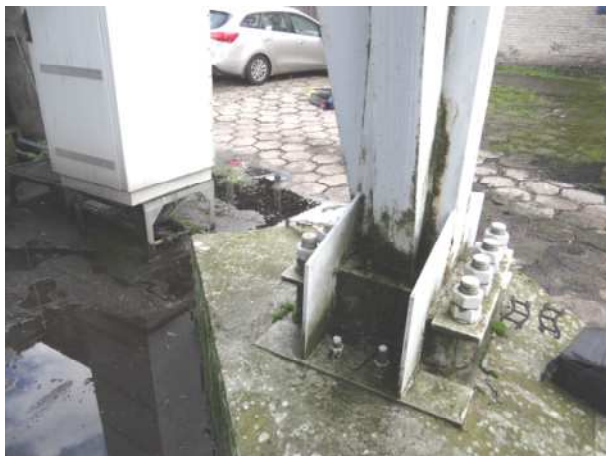
Fot.9,10.Zakotwienie wieży w fundamencie, naloty korozyjne i organiczne, porastająca roślinność

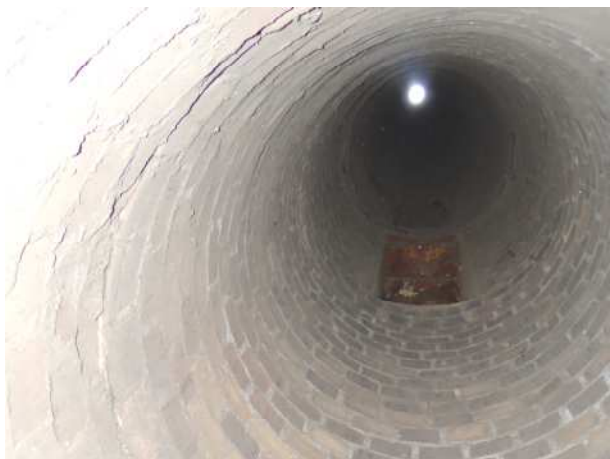
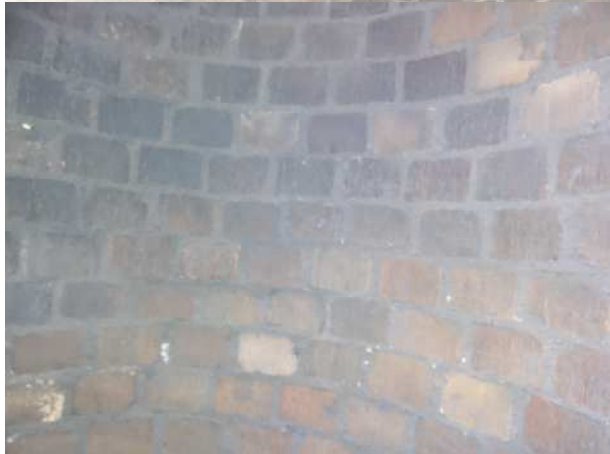
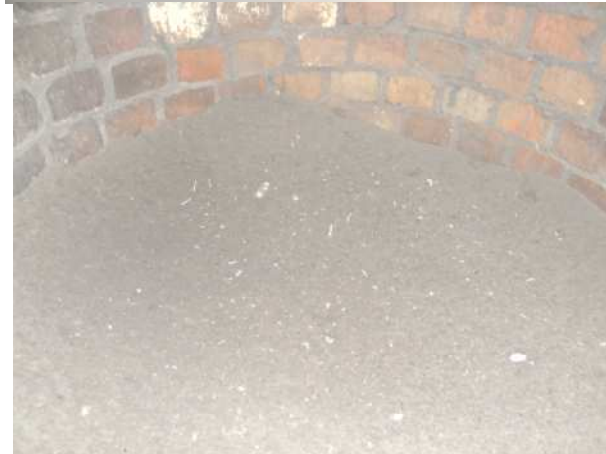
Fot.11,12,13,14.Wewnętrzna wykładzina ceramiczna komina

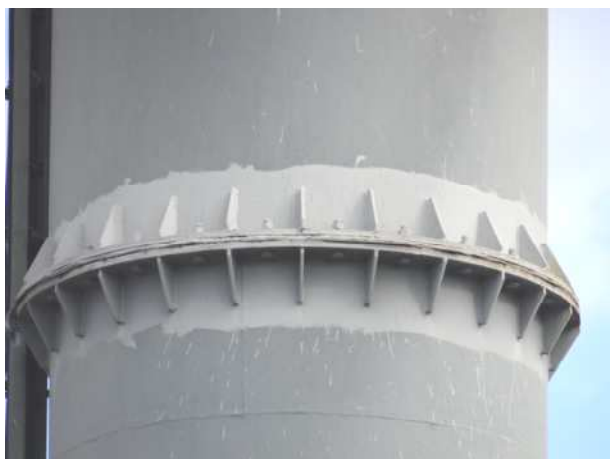
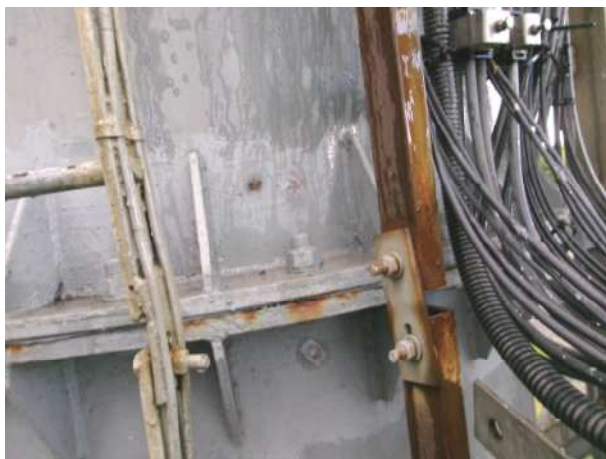
Lokalnie występuje korozja w szczególności w okolicy styków międzysegmentowych trzonu komina i śrub łącznikowych. W dolnej części trzonu naloty organiczne pokrywają elementy stalowe.

Fot.15,16.Styki międzysegmentowe trzonu komina

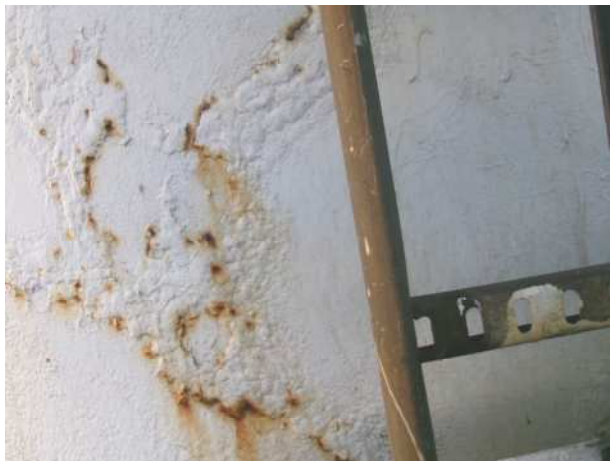
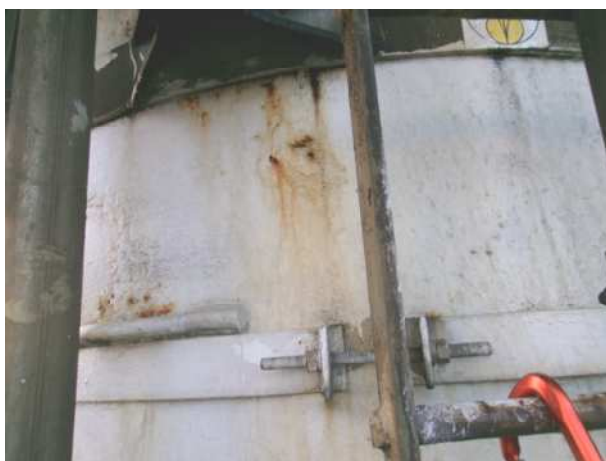
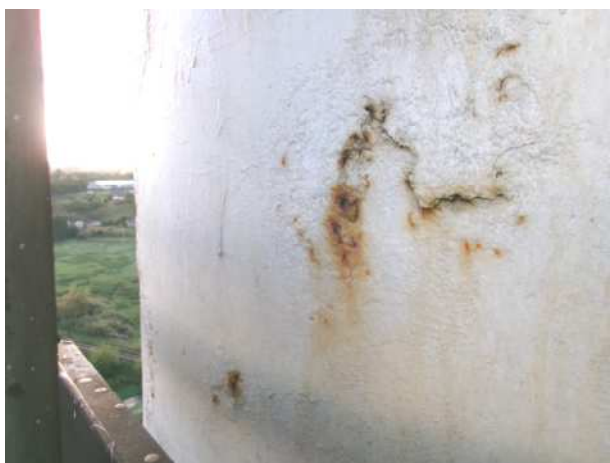
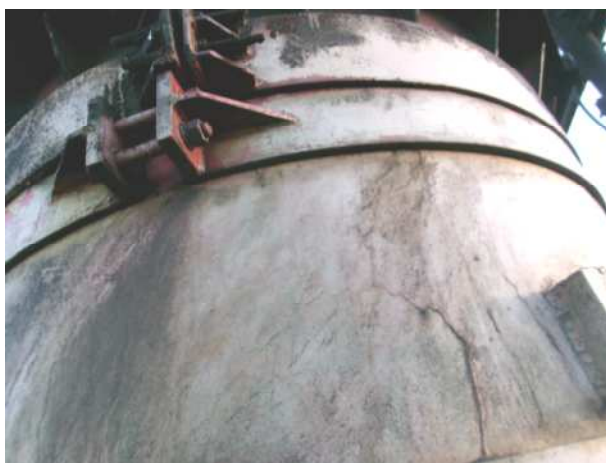
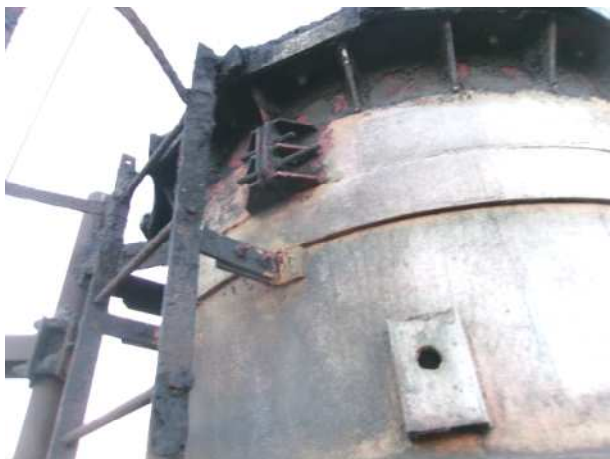
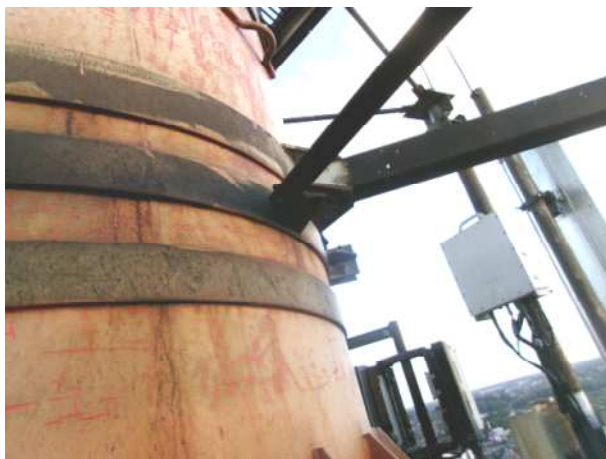
Lokalnie występują niewielkie uszkodzenia powłok malarskich.

Fot.17,18,19,20,21,22.Lokalne uszkodzenia powłok malarskich trzonu

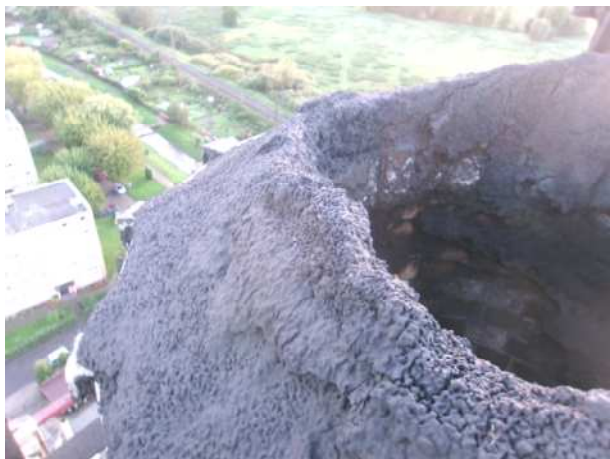
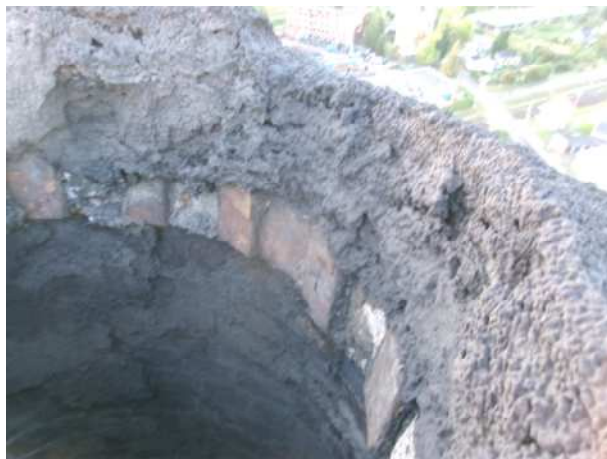
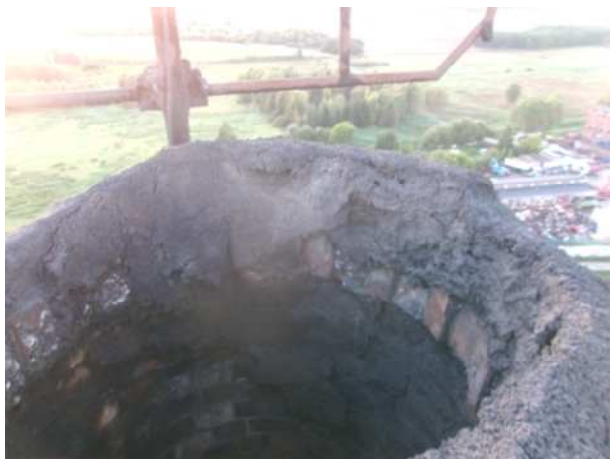
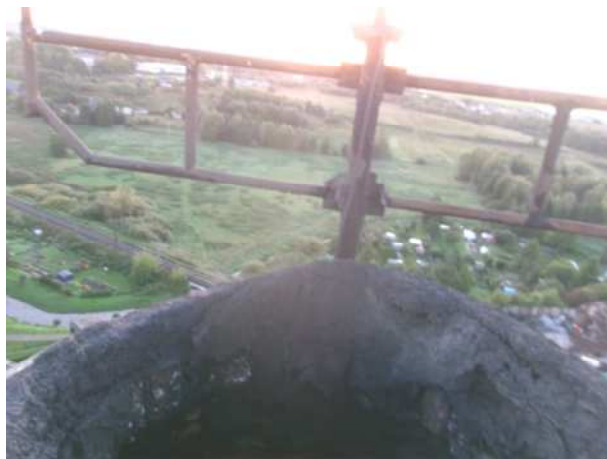
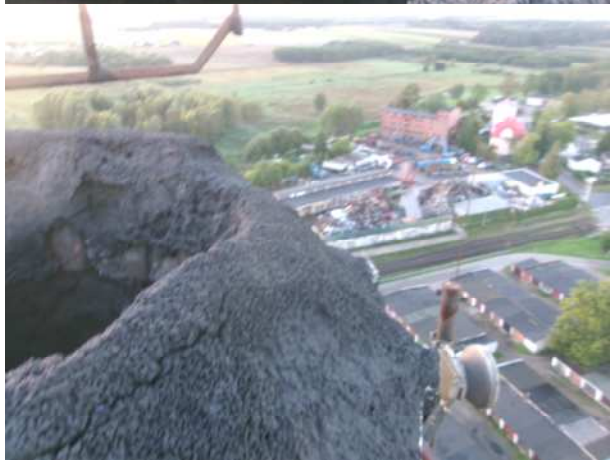
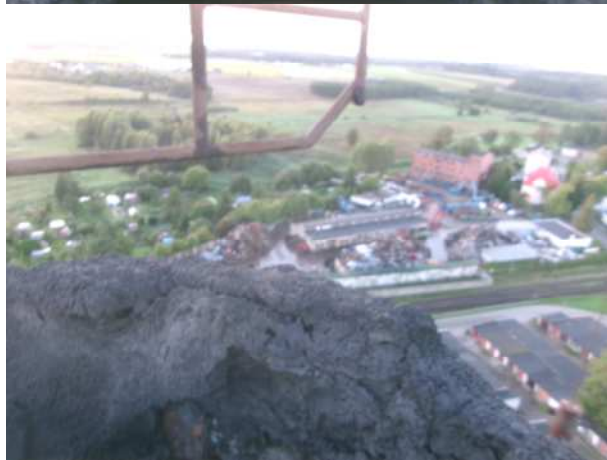
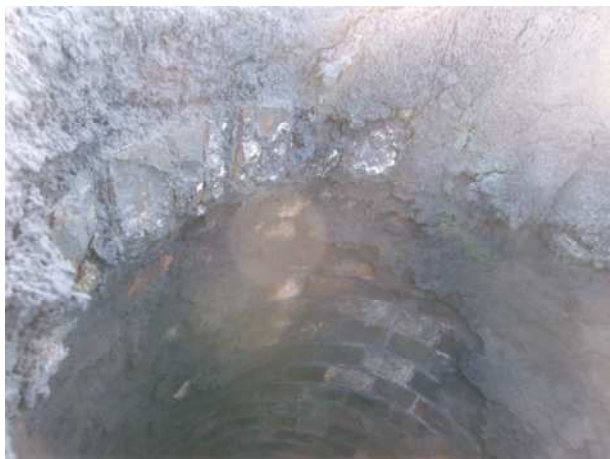
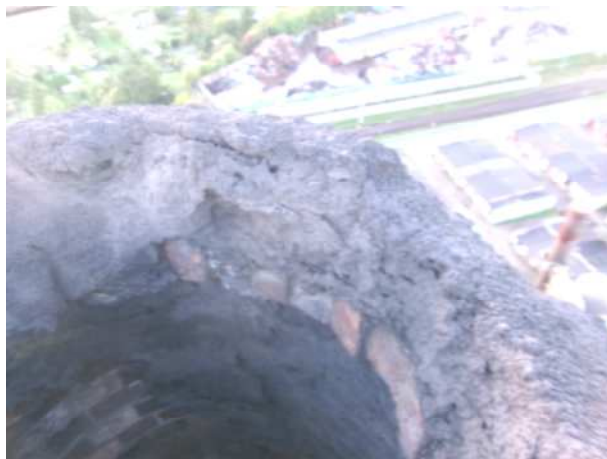
Fot.23,24,25,26,27,28.Głowica komina pokryta grubą warstwą pyłów

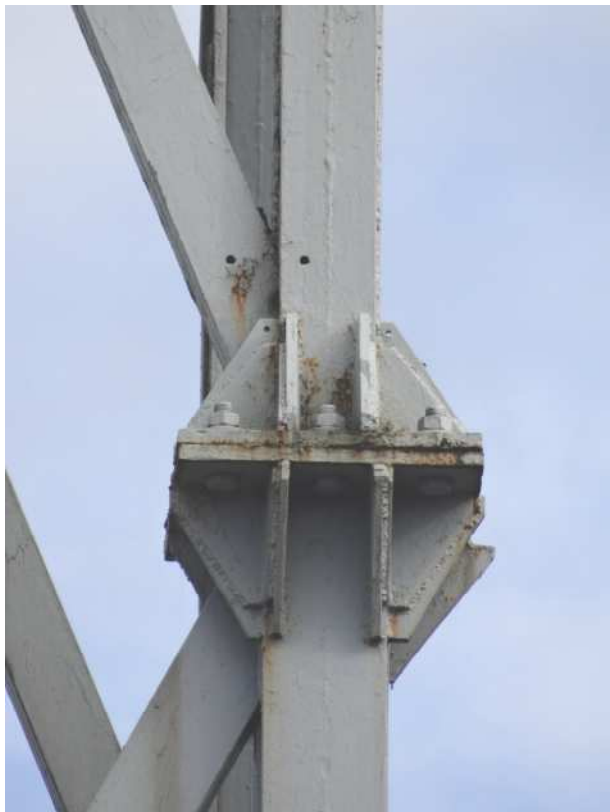
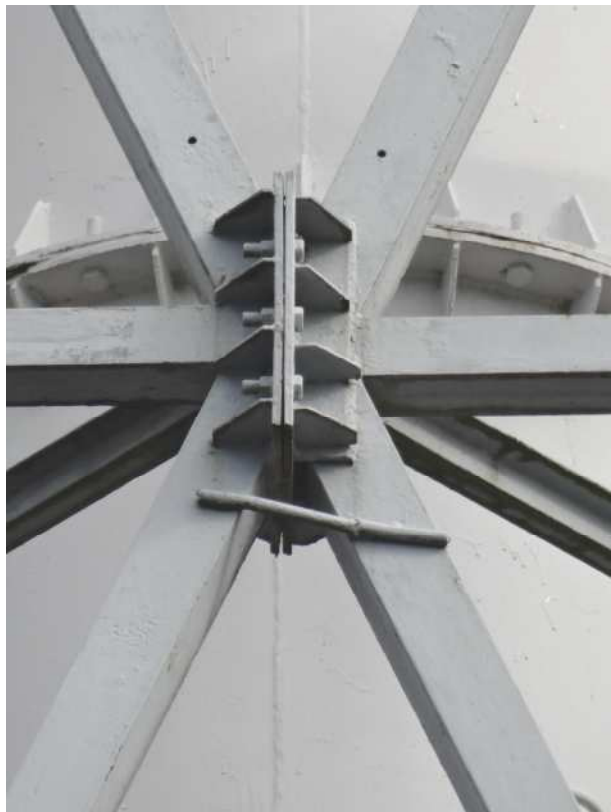
Fot.29,30.Styki montażowe wieży kratowej

Styki montażowe należy odrdzewić i zabezpieczyć antykorozyjnie.

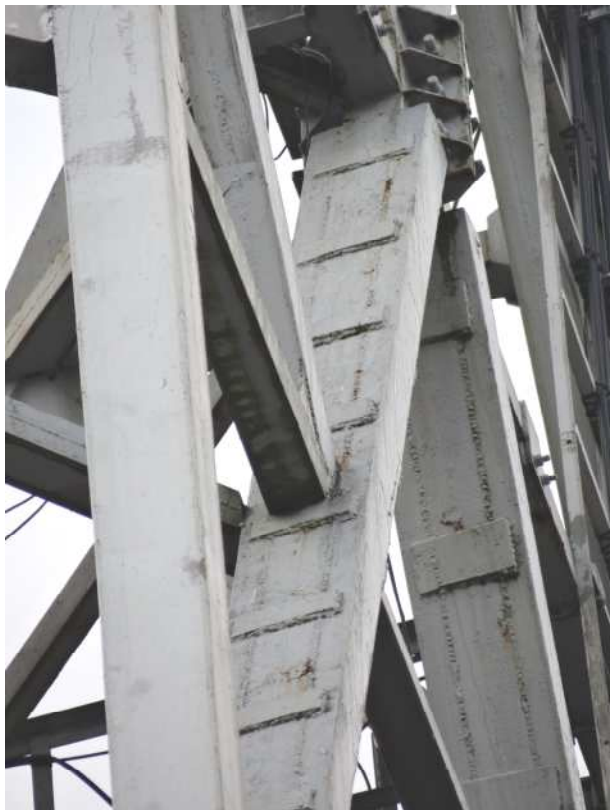
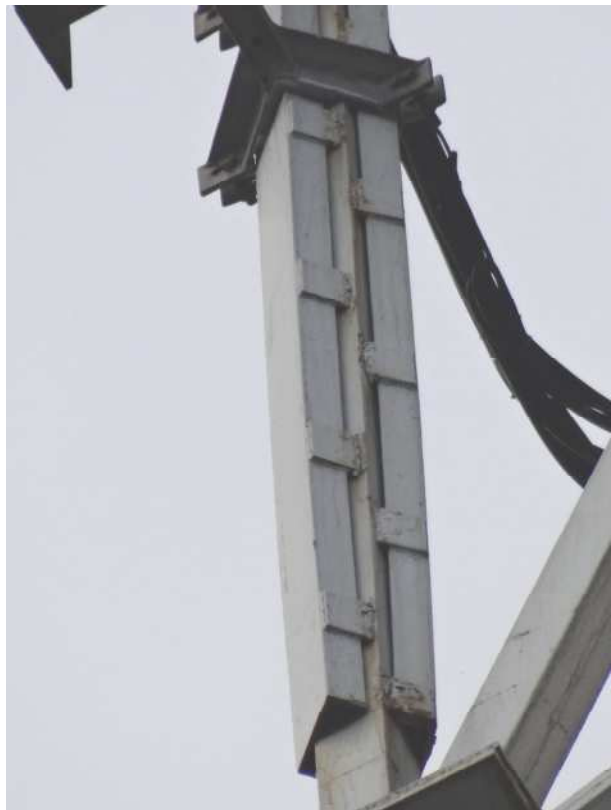
Fot.31,32.Wzmocnione pręty wieży kratowej

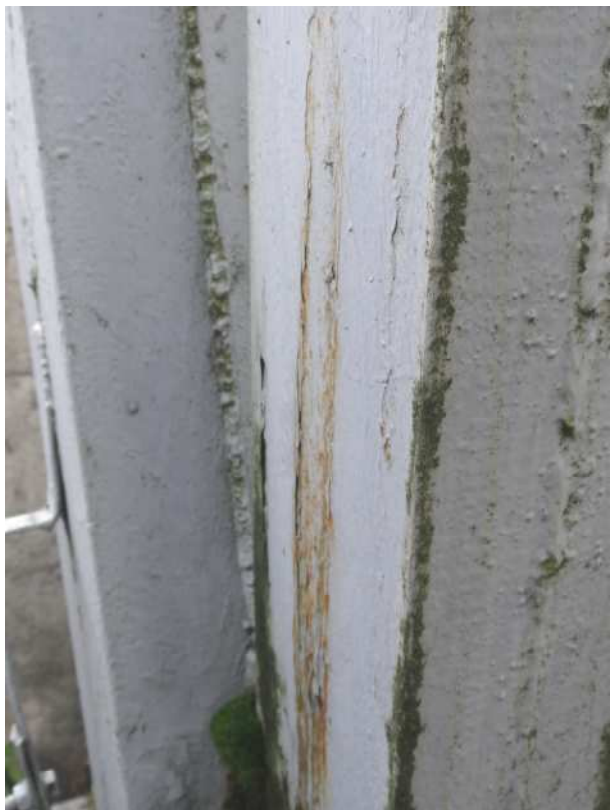
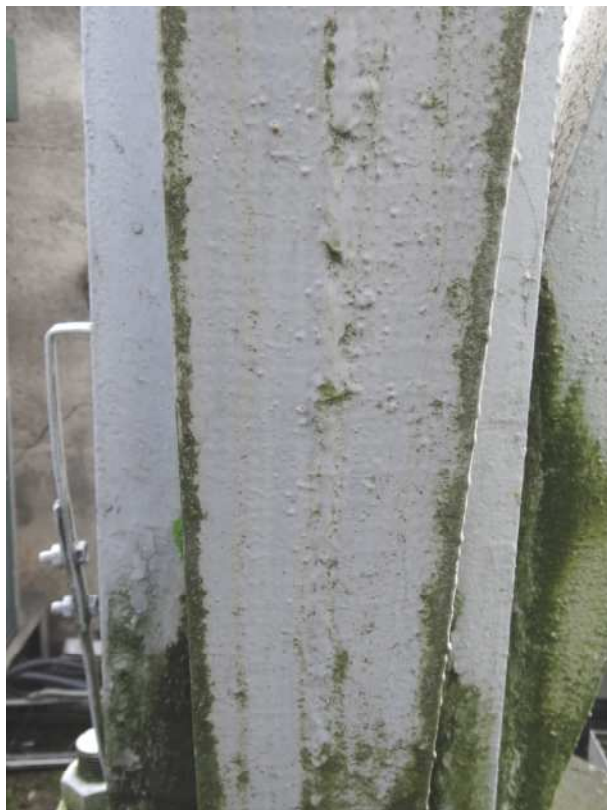
Fot.33,34.Wybrzuszone ścianki krzyżulców dolnego segmentu wieży, naloty organiczne

- 1) Naprawa i wzmocnienie wszystkich uszkodzonych, wyboczonych i zniekształconych prętów wieży, wzmocnienie zamocowania prętów

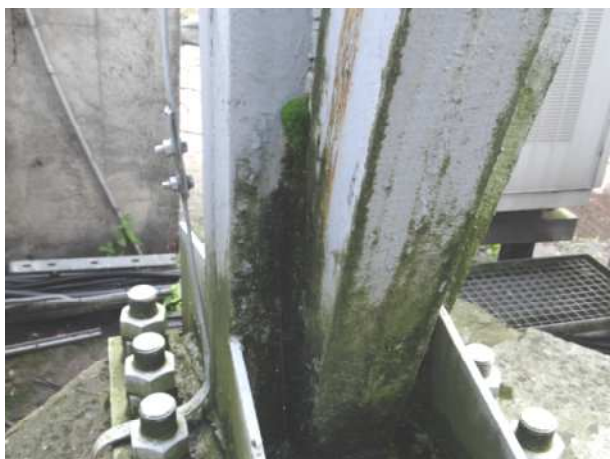
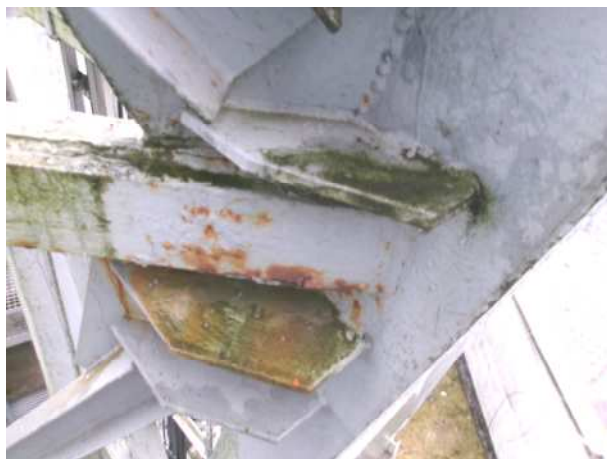
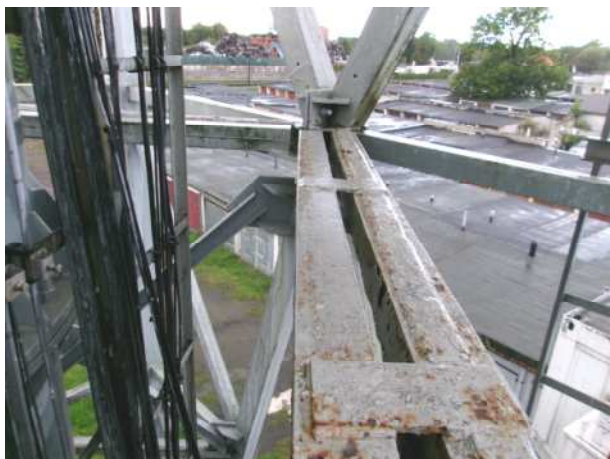
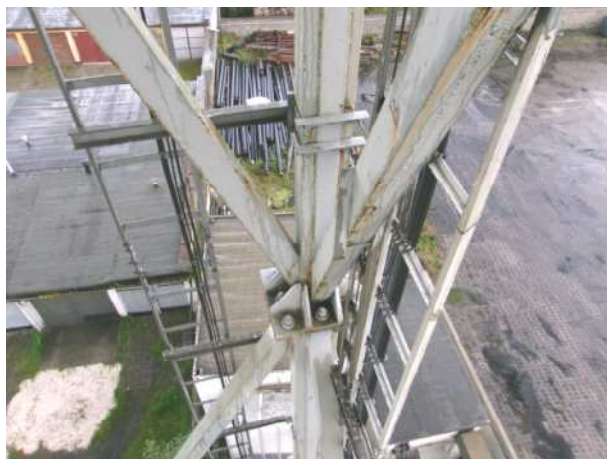
Wieża kratowa po wykonanych wzmocnieniach. Wieża znajduje się w złym stanie technicznym. Powłoki malarskie wykazują zaawansowane uszkodzenia powłok malarskich. Występują liczne gniazda i strefy zaawansowanej korozji.

Fot.35,36,37,38.Uszkodzenia powłok malarskich wieży, gniazda korozji

13.13. Gruntowne odrdzewienie, usunięcie gniazd korozji nalotów korozyjnych i organicznych oraz właściwe zabezpieczenie malarskie elementów wieży kratowej, trzonu komina oraz elementów drabin i pomostów:

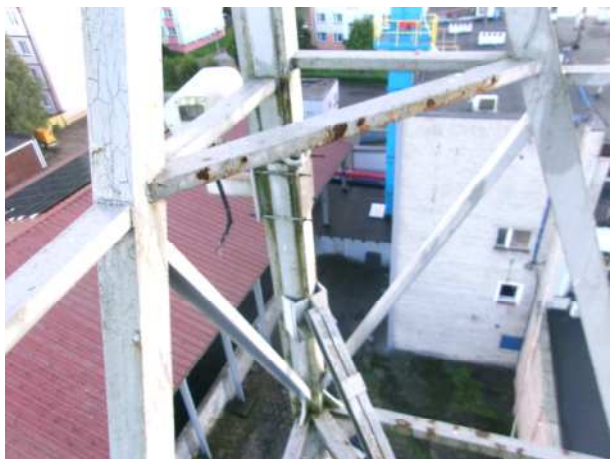
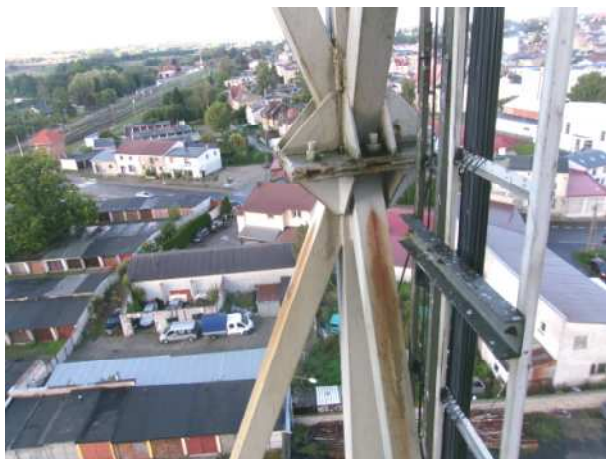
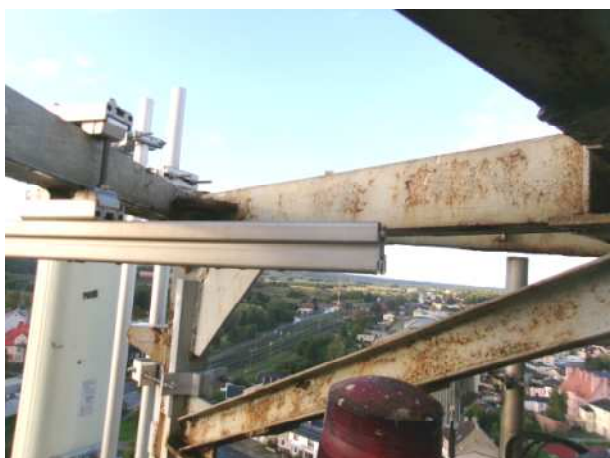
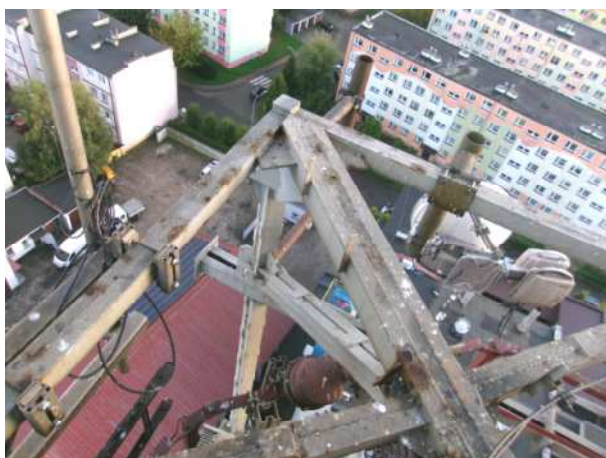
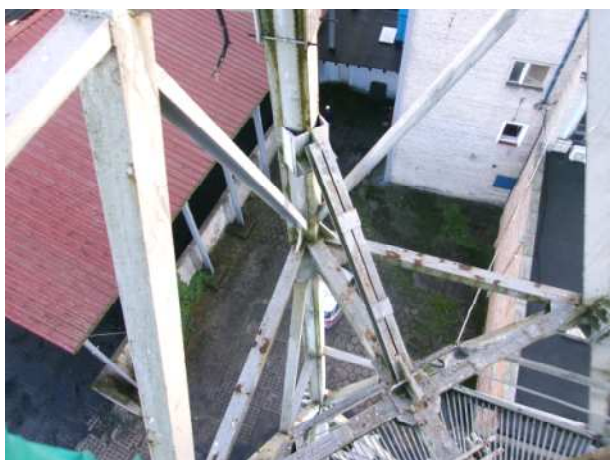
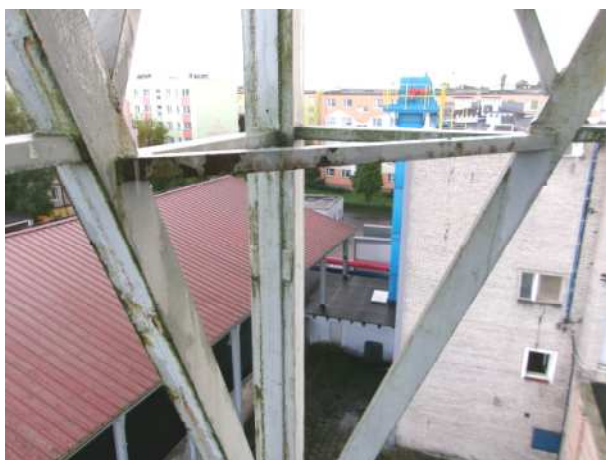
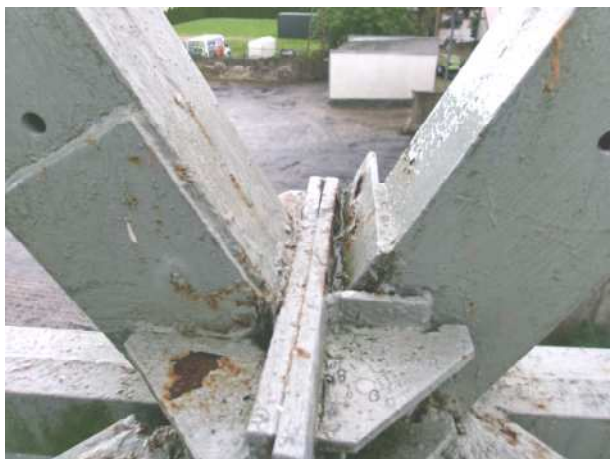
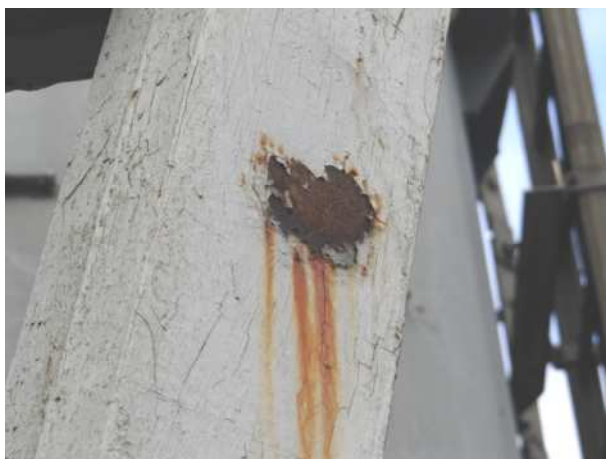
Fot.39,40,41,42,43,44,45,46. Uszkodzenia powłok malarskich wieży, gniazda korozji

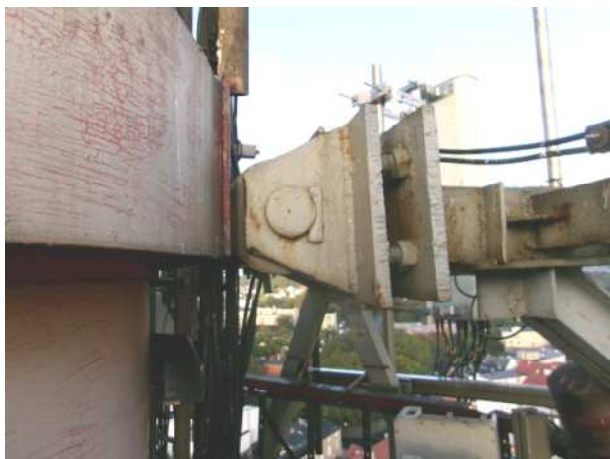
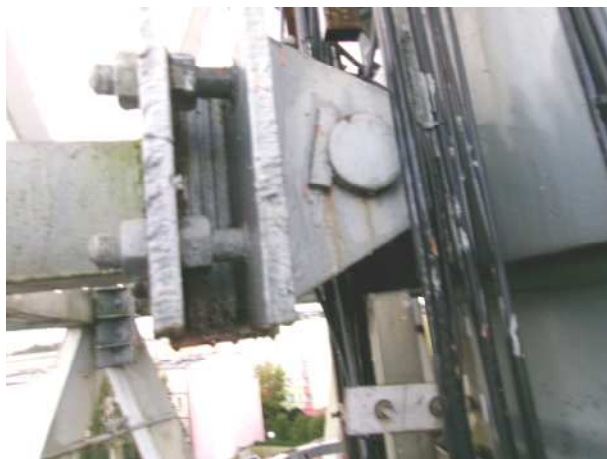
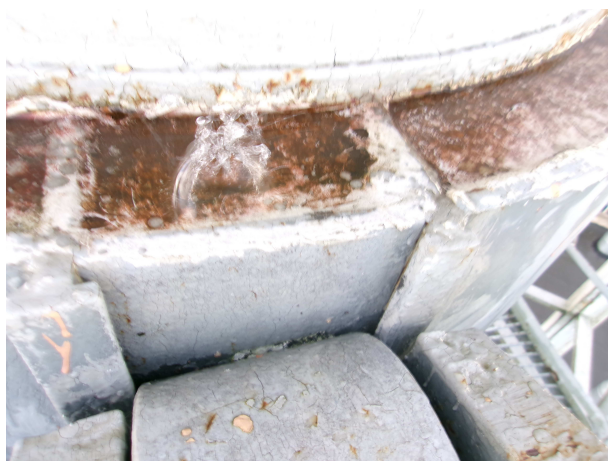
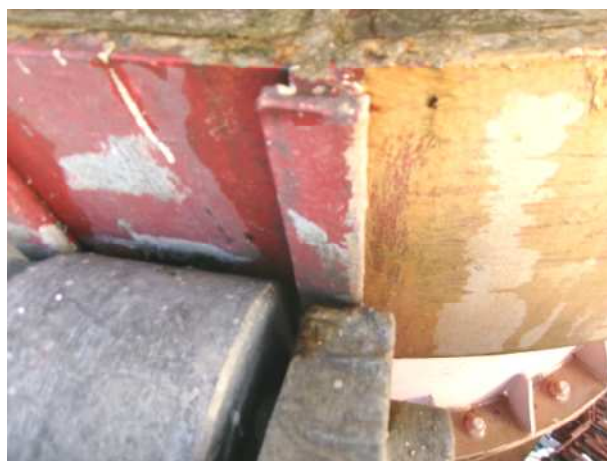
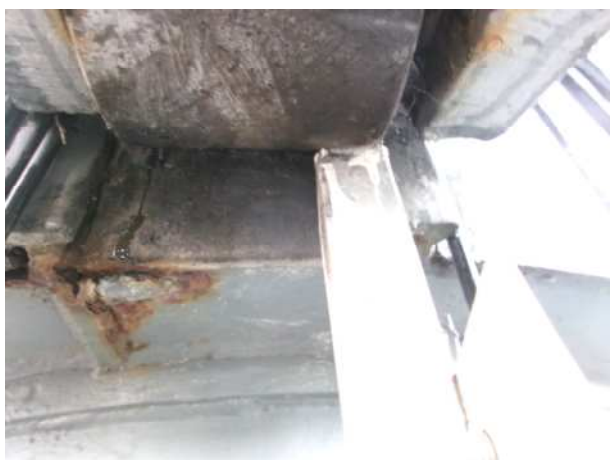
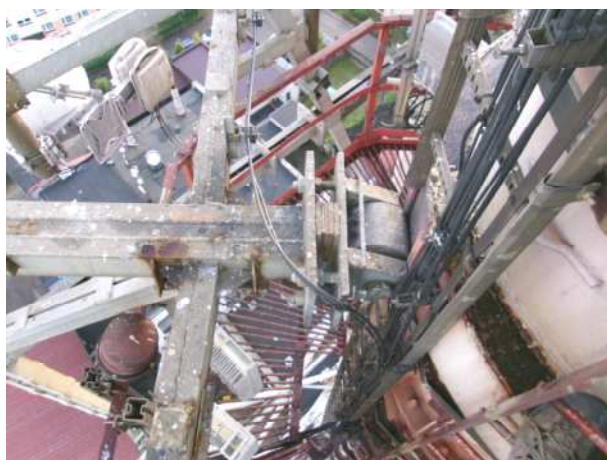
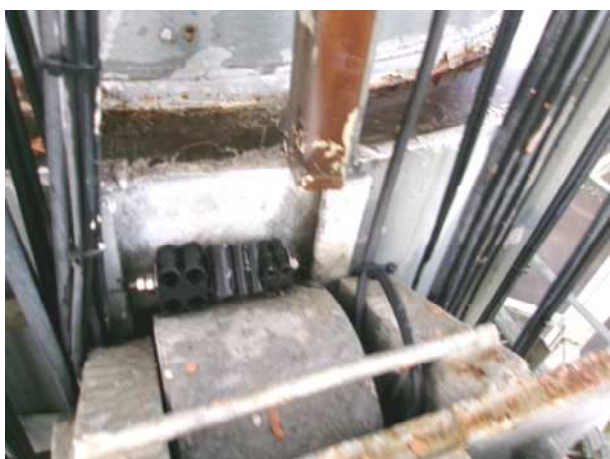
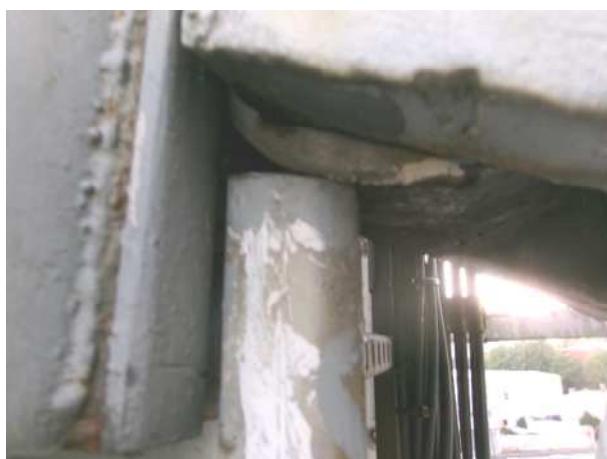
W sąsiedztwie rolek i przewodnic, wprowadzono elementy instalacji, które kolidują z rolkami i przeciwdziałają ich przesuwowi w pionie. **Konieczne jest natychmiastowe usunięcie tych elementów.** Brak smarowania rolek. Rolki podporowe wymagają dodatkowego smarowania.

Fot.47,48,49,50,51,52,53,54. Nadmierne przesunięcie rolek podpór, brak smarowania rolek, elementy instalacji kolidujące z podporami i przeciwdziałające ich swobodnemu przesuwowi

- smarowanie rolek podpór rolkowych smarem,
 - rozbudowa 4 prowadnic podpór rolkowych w poziomie +47,9m,
 - skuteczne odrdzewienie i trwałe zabezpieczenie antykorozyjne pierścieni wzmacniających Segmenty trzonu komina w poziomach podpór, a następnie wypełnienie górnych powierzchni pierścieni żywicą chemoodporną,

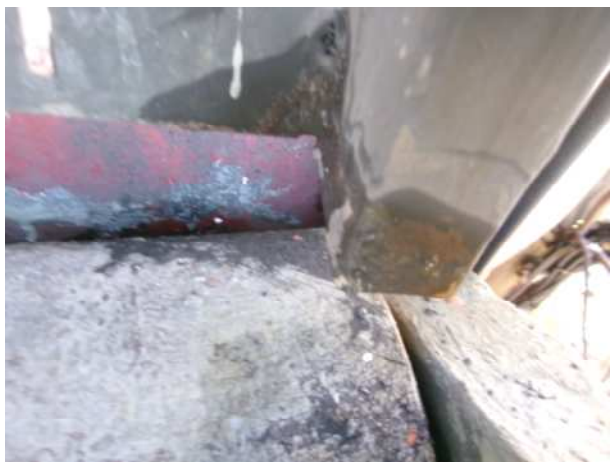
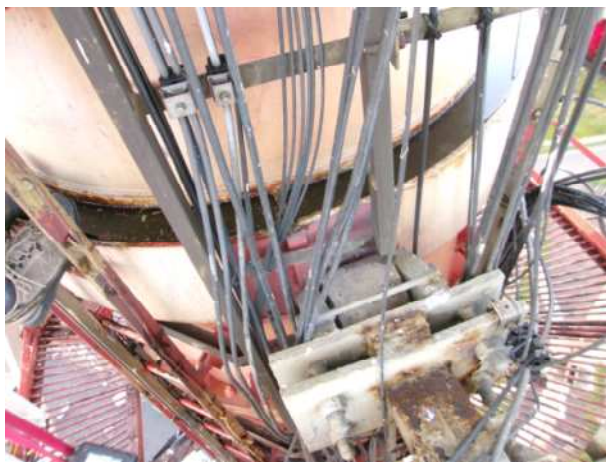
Fot.55,56. Elementy instalacji kolidujące z podporami i przeciwdziałające ich swobodnemu przesuwowi

- Dokonać sprawdzenia, czy przeprowadzono usunięcie elementów instalacji, które kolidowały i sąsiadowały z podporami rolkowymi podpierającymi trzon w wieży kratowej, a które uniemożliwiały bądź uniemożliwiają im przesuw i przeciwdziałającymi swobodnemu pionowemu przemieszczeniu podpór rolkowych.
- Należy zinwentaryzować konstrukcje wsporcze anten i tras kablowych, konstrukcje zbędne należy zdemontować,
- Należy dokonać oczyszczenia i zabezpieczenia antykorozyjnego korodujących elementów konstrukcji wsporczych anten i tras kablowych.

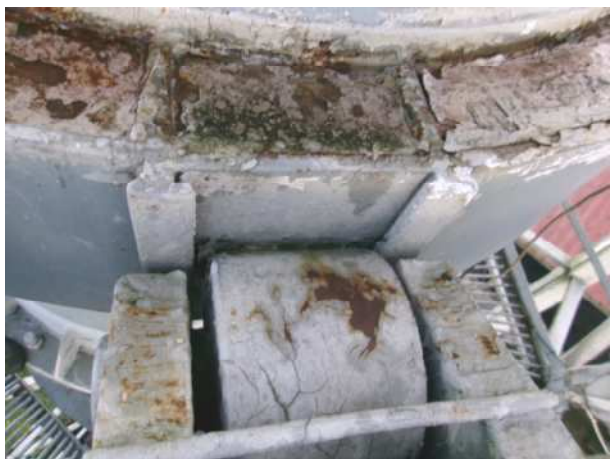
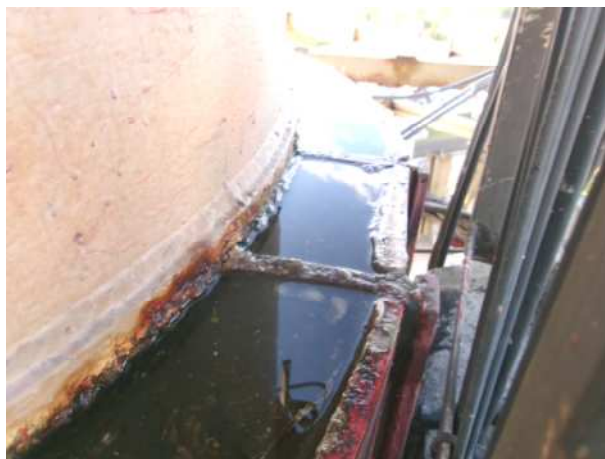
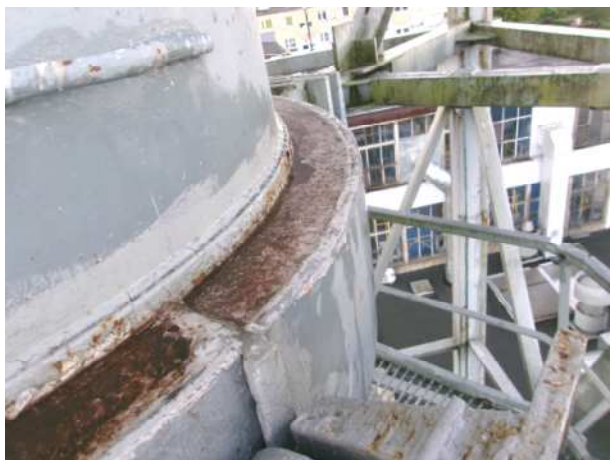
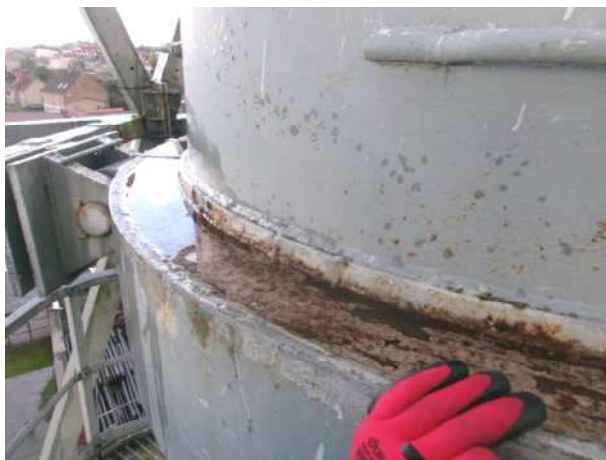
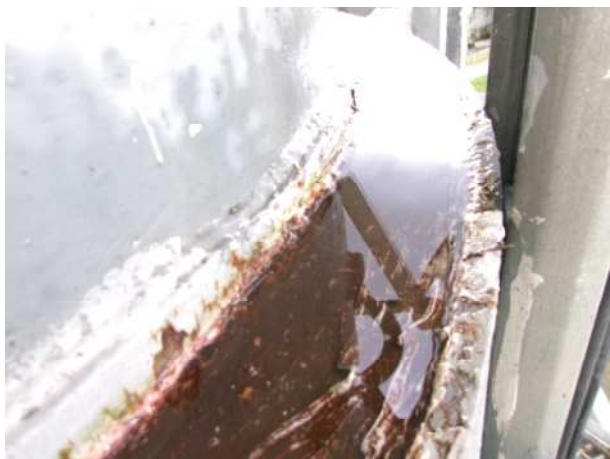
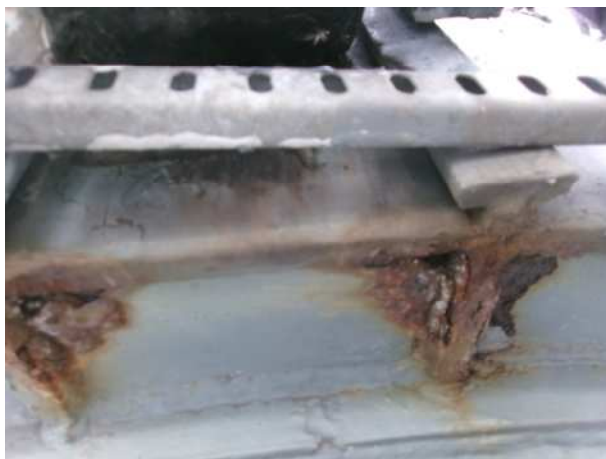
Pierścienie wzmacniające Segmenty trzonu komina dalece skorodowane i osłabione korozją.

Na górnych powierzchniach brak wypełnienia, przez co na górnych powierzchniach gromadzi się woda i powoduje wzmożoną korozję. Konieczne jest gruntowne oczyszczenie górnych powierzchni pierścieni poprzez piaskowanie i ich wzmocnienie oraz wypełnienie – górnej powierzchni żywicami chemoodpornymi.

Fot.57,58,59,60,61,62. Pierścienie wzmacniające trzon w poziomie podpór, brak wypełnienia górnych powierzchni, korozja, zastoiska wody

Po wzmocnieniu górnych pierścieni wzmacniających w poziomach podpór +17,3m i +47,9m, ich odrdzewieniu i zabezpieczeniu antykorozyjnym, dokonać wypełnienia górnych powierzchni pierścieni warstwą z żywicy np. MEGAdur PUR 2 firmy Tines Megachemie Kraków.
