PROJEKT TECHNICZNY KONSTRUKCYJNY

REMONT KOMINA STALOWO – CERAMICZNEGO H=61m W WIEŻY KRATOWEJ, ZLOKALIZOWANEGO NA TERENIE CIEPŁOWNI MIEJSKIEJ ENERGETYKI CIEPLNEJ Sp. z o.o.	
Kategoria obiektu:	XXIX – WOLNO STOJĄCE KOMINY I MASZTY
Adres:	Świdwin, ul. Słowiańska 9, działka nr 316/1, obręb ewidencyjny: 0009, jednostka ewidencyjna: 321601_1, gmina: Świdwin, powiat: świdwiński, województwo: zachodniopomorskie.
Identyfikator działki ewidencyjnej:	321601_1.0009.316/1

INWESTOR:
Miejska Energetyka Ciepła Sp. z o.o. ul. Słowiańska 9 <u>78 – 300 ŚWIDWIN</u>

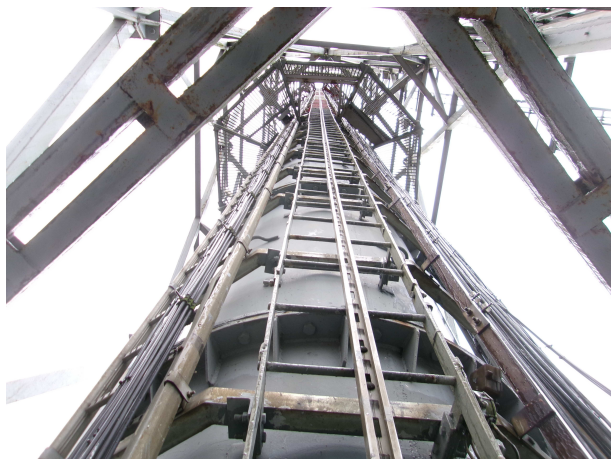
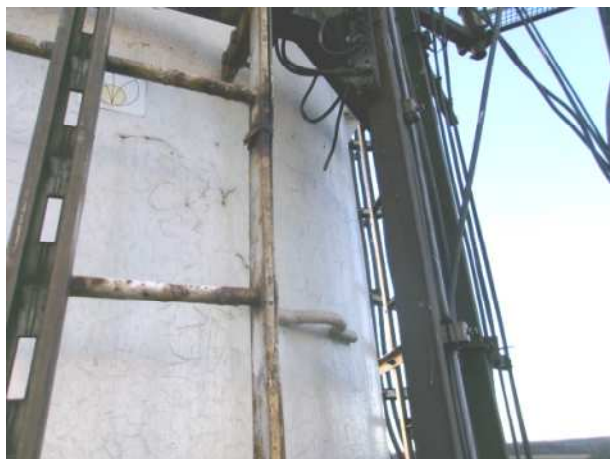
Lokalnie występują uszkodzenia powłok malarskich drabin i pomostów. Miejscami korozja jest zaawansowana.

Fot.63,64.Ciąg drabin włazowych, lokalna korozja

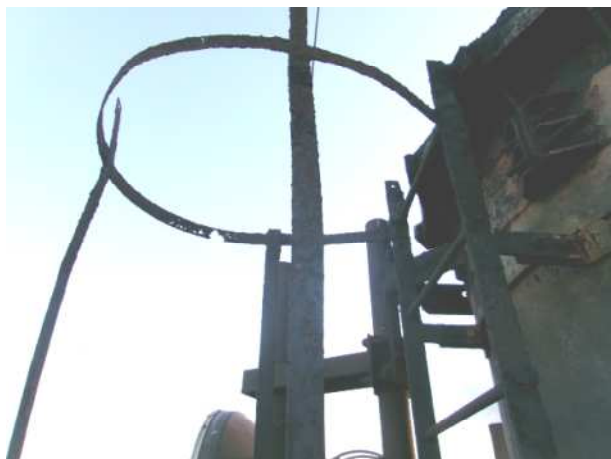
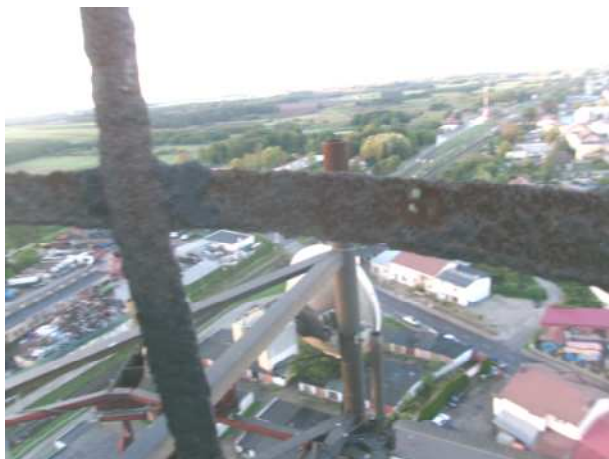
Fot.65,66.Przerokodowany kosz osłonowy na szczycie trzonu

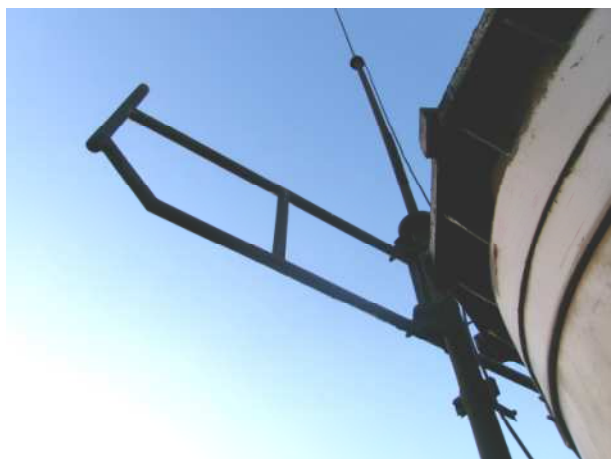
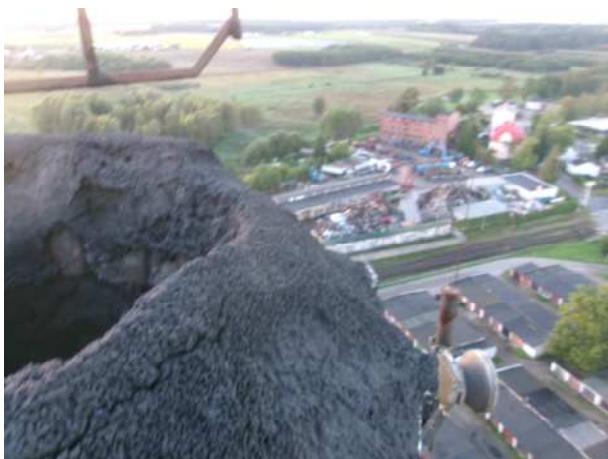
- wprowadzone elementy instalacji kolidujące z podporami rolkowymi i utrudniającymi i przeciwdziałającymi im w możliwości swobodnego przesuwu po prowadnicy,
- nadmiernie skrajne położenie podpór rolkowych, które przemieściły się nadmiernie wskutek odkształceń komina – występuje konieczność wydłużenia prowadnic podpór rolkowych,
- brak smarowania rolek podpór,
- zaawansowana korozja górnych powierzchni pierścieni wzmacniających trzon komina w poziomie podpór,
- korozja śrub w Segmencie szczytowym wieży kratowej,
- przekorodowany kosz osłonowy drabin w ich szczytowym odcinku,
- na szczycie komina występuje przekorodowana sztyca odgromowa, wymagająca demontażu.

Fot.67,68.Skorodowana sztyca

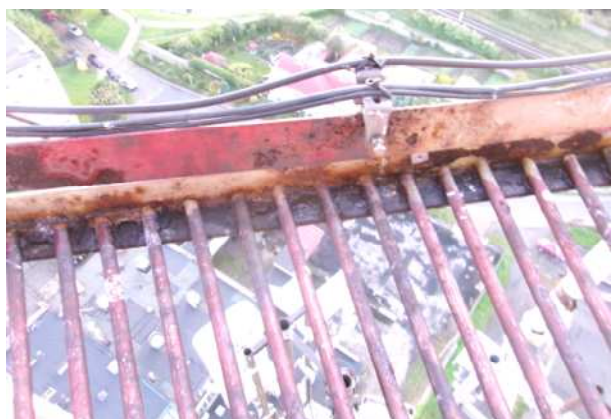
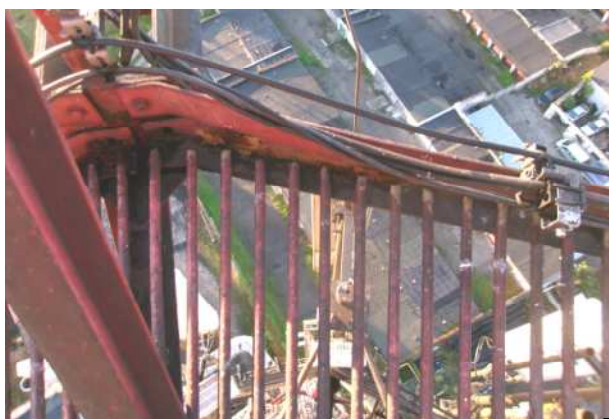
Fot.69,70.Lokalna korozja pomostów

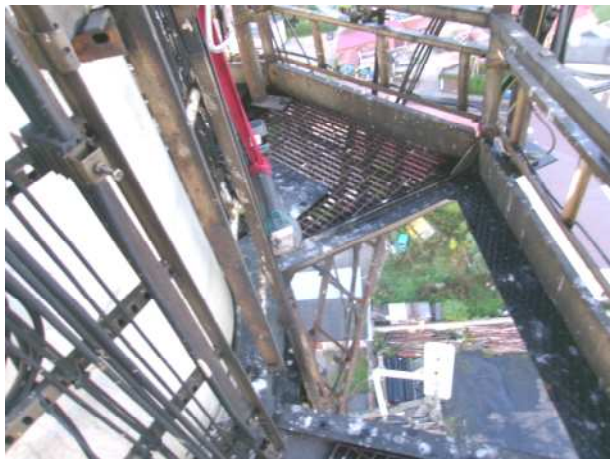
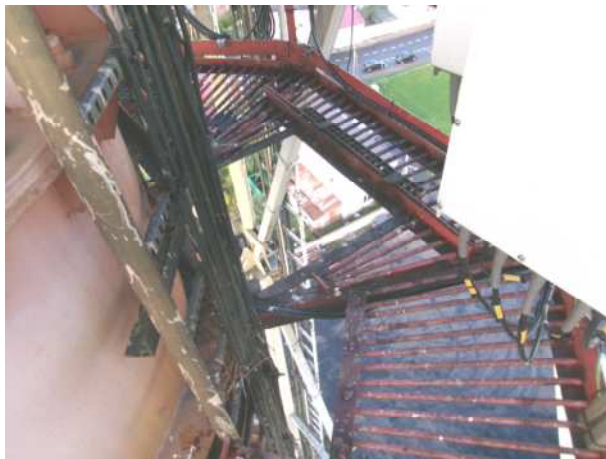
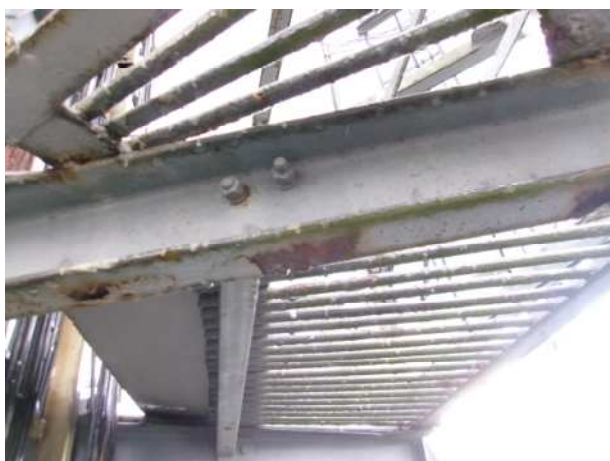
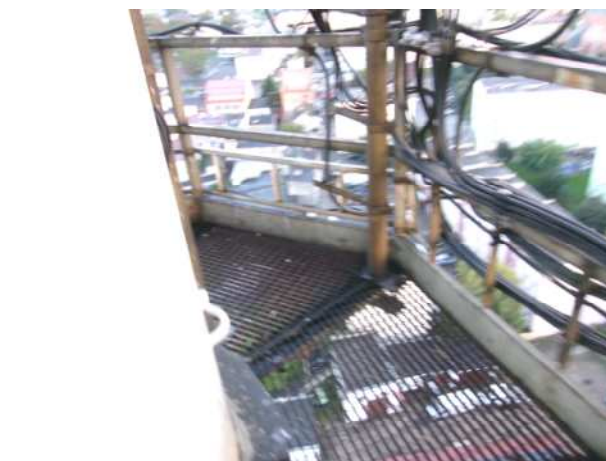
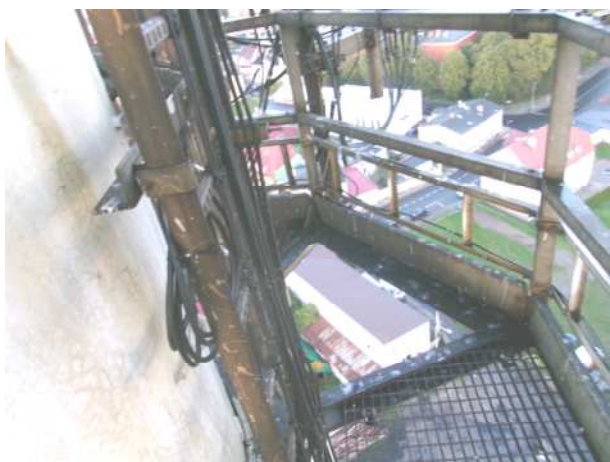
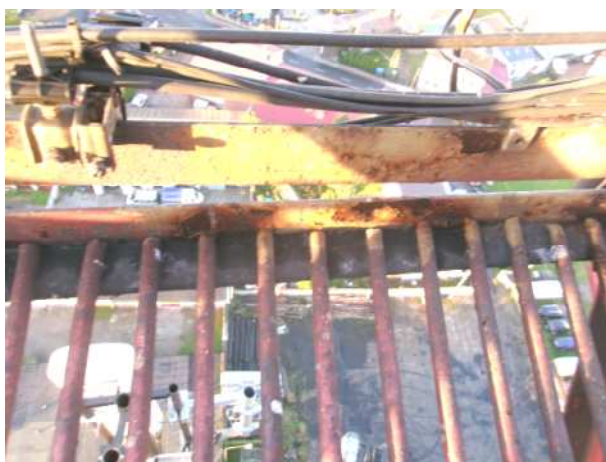
Fot.71,72,73,74,75,76.Lokalna korozja pomostów

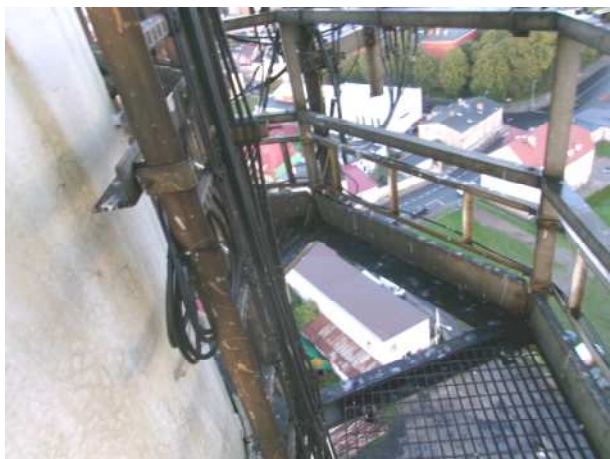
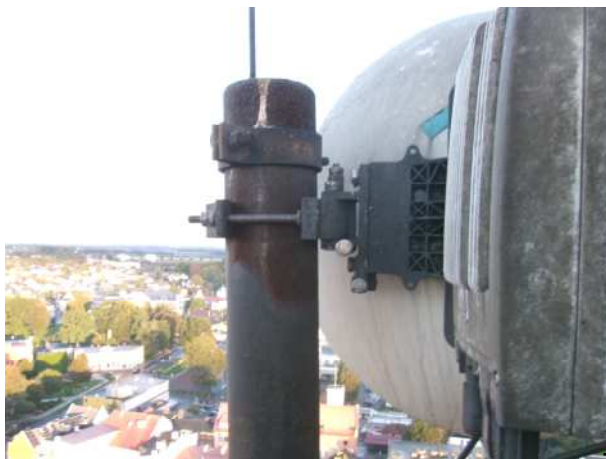
Fot.77,78.Korozja drabinek włazowych i konstrukcji wsporczych anten

3. Należy wykonać prace naprawcze komina o różnym stopniu pilności zgodnie z pkt. 14, 15 niniejszego opracowania.
 4. Należy zinwentaryzować konstrukcje wsporcze anten i tras kablowych, konstrukcje zbędne należy zdemontować. Należy dokonać oczyszczenia i zabezpieczenia antykorozyjnego kolidujących elementów konstrukcji wsporczych anten i tras kablowych.

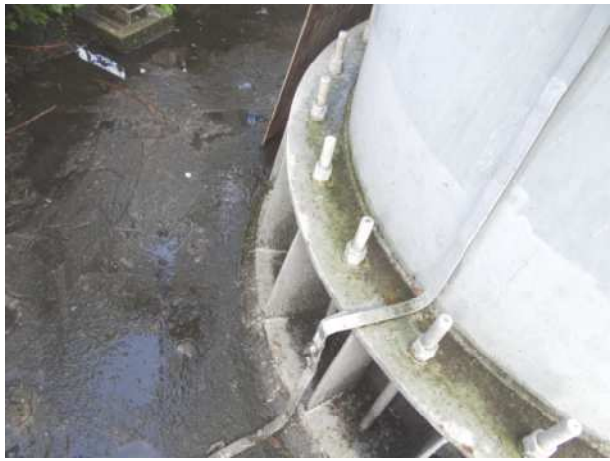
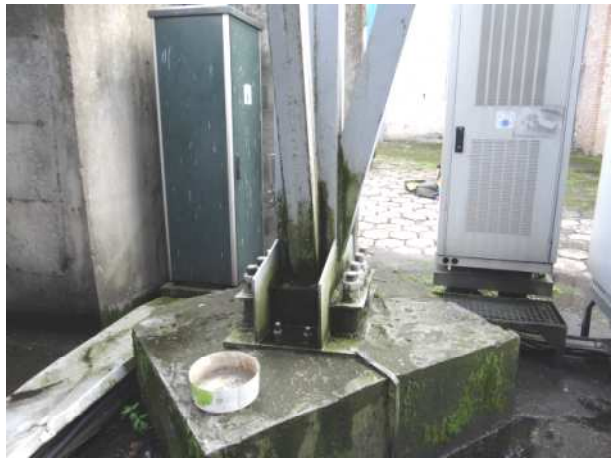
Fot.79,80.Podłączenie trzonu i wieży do instalacji odgromowej

6. Okresowo należy wykonywać badania techniczne komina z pomiarami grubości blach płaszcza oraz badania gruntowne komina.
 7. Należy okresowo sprawdzać stan techniczny instalacji odgromowej komina. Prowadzić właściwą konserwację instalacji odgromowej. **Kolejne badania skuteczności działania instalacji zgodnie z dopuszczeniem.**
Wymagania odnośnie instalacji odgromowej zawiera norma: PN-EN 62305-3:2011. „Ochrona odgromowa. Część 3: Uszkodzenia fizyczne obiektów i zagrożenie życia.” Dopuszczalna oporność 10 Ω .

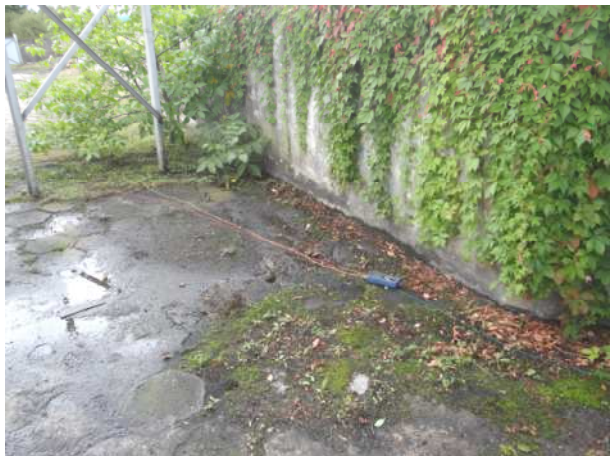
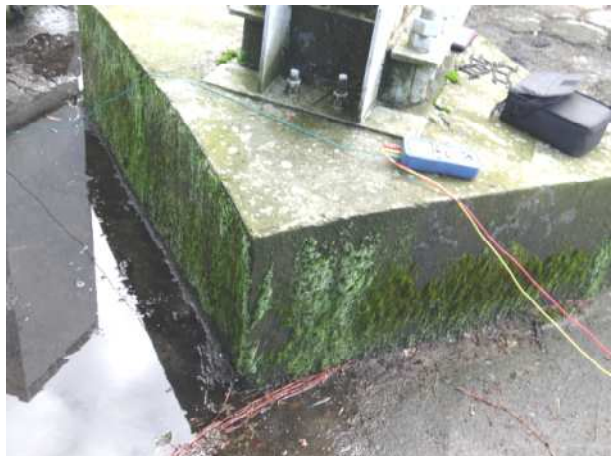
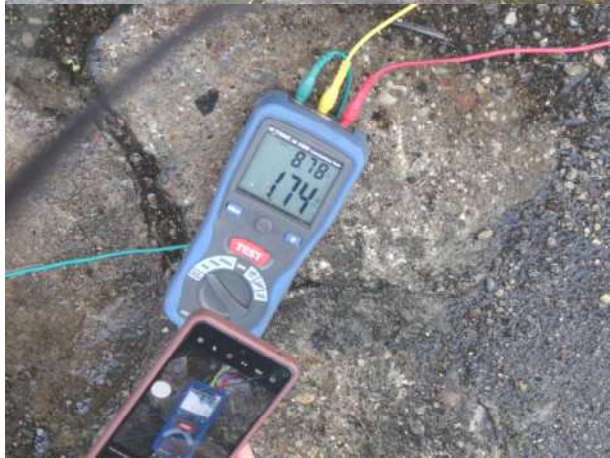
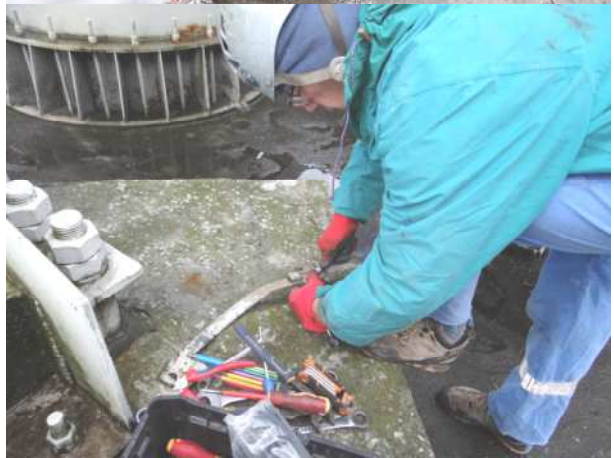
Fot.81,82,83,84.Pomiary instalacji odgromowej

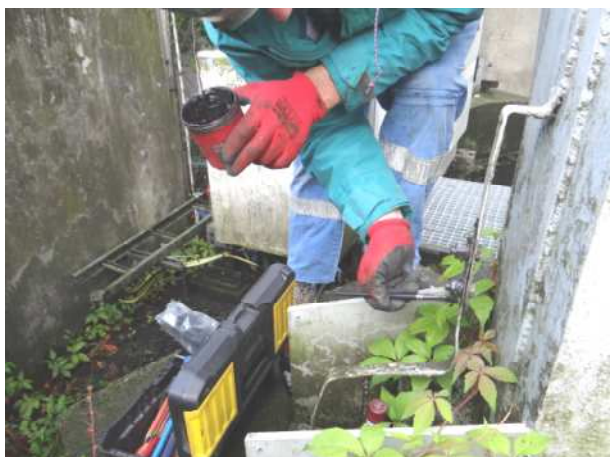
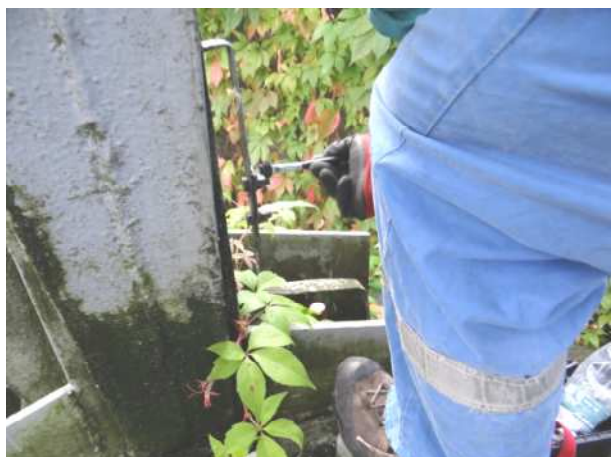
Fot.85,86.Konserwacja styków instalacji odgromowej smarem grafitowym

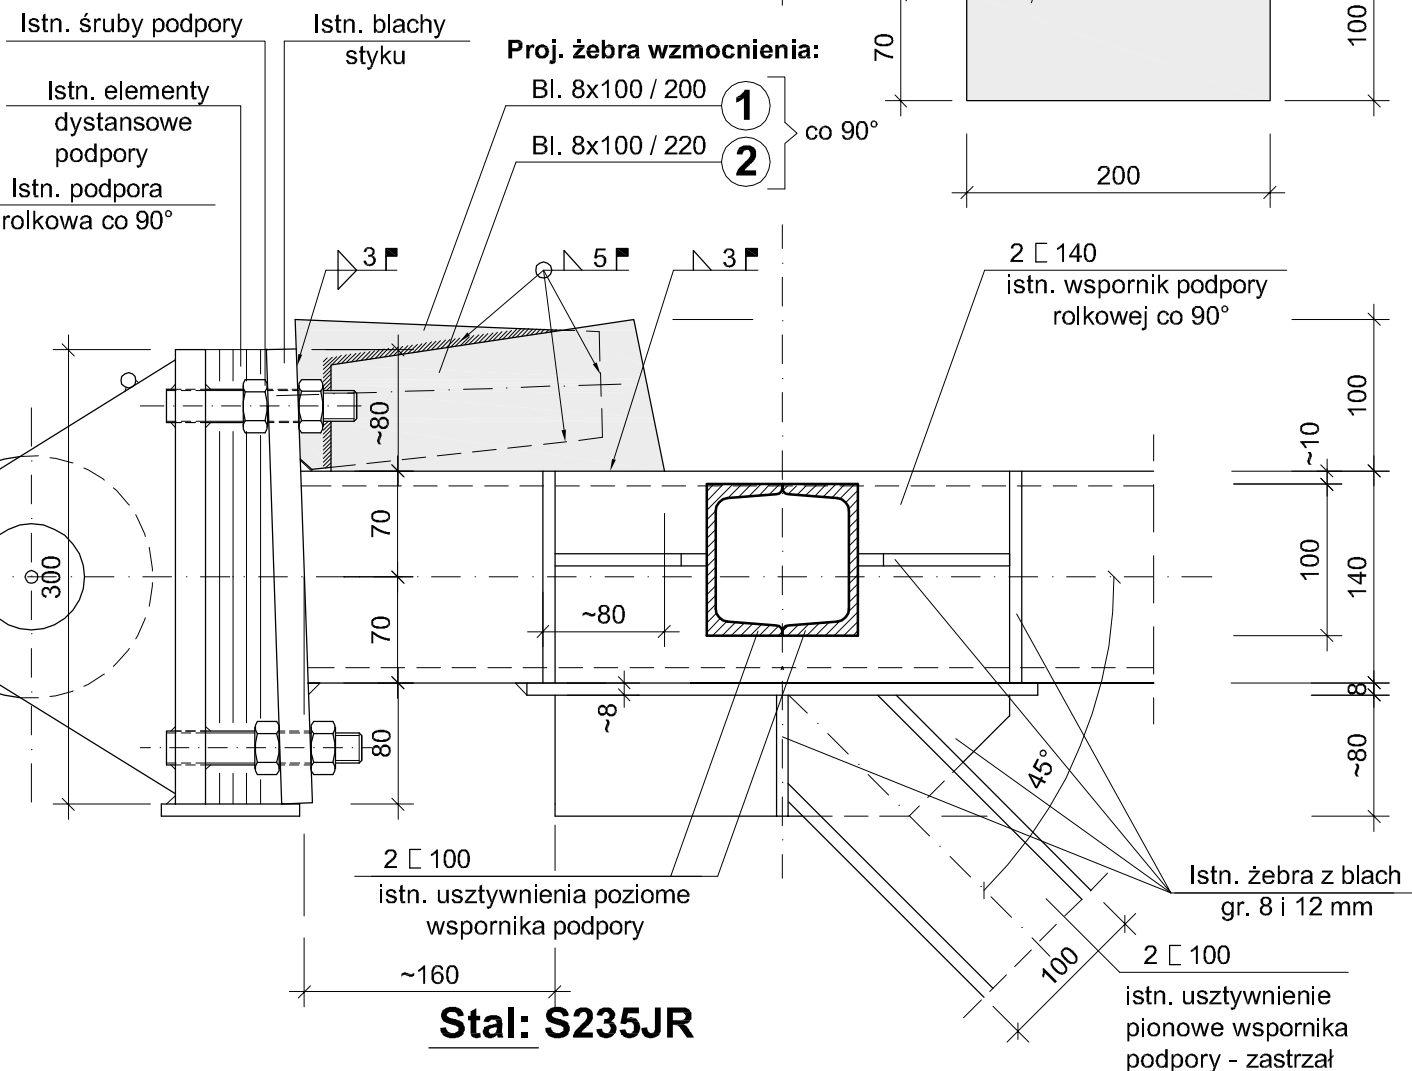
Szczegóły "C"

2. Zabezpieczenie antykorozyjne wprowadzonych żeber - malowanie zestawem farb chlorokauczukowych chemoodpornych np **BariChlor**.

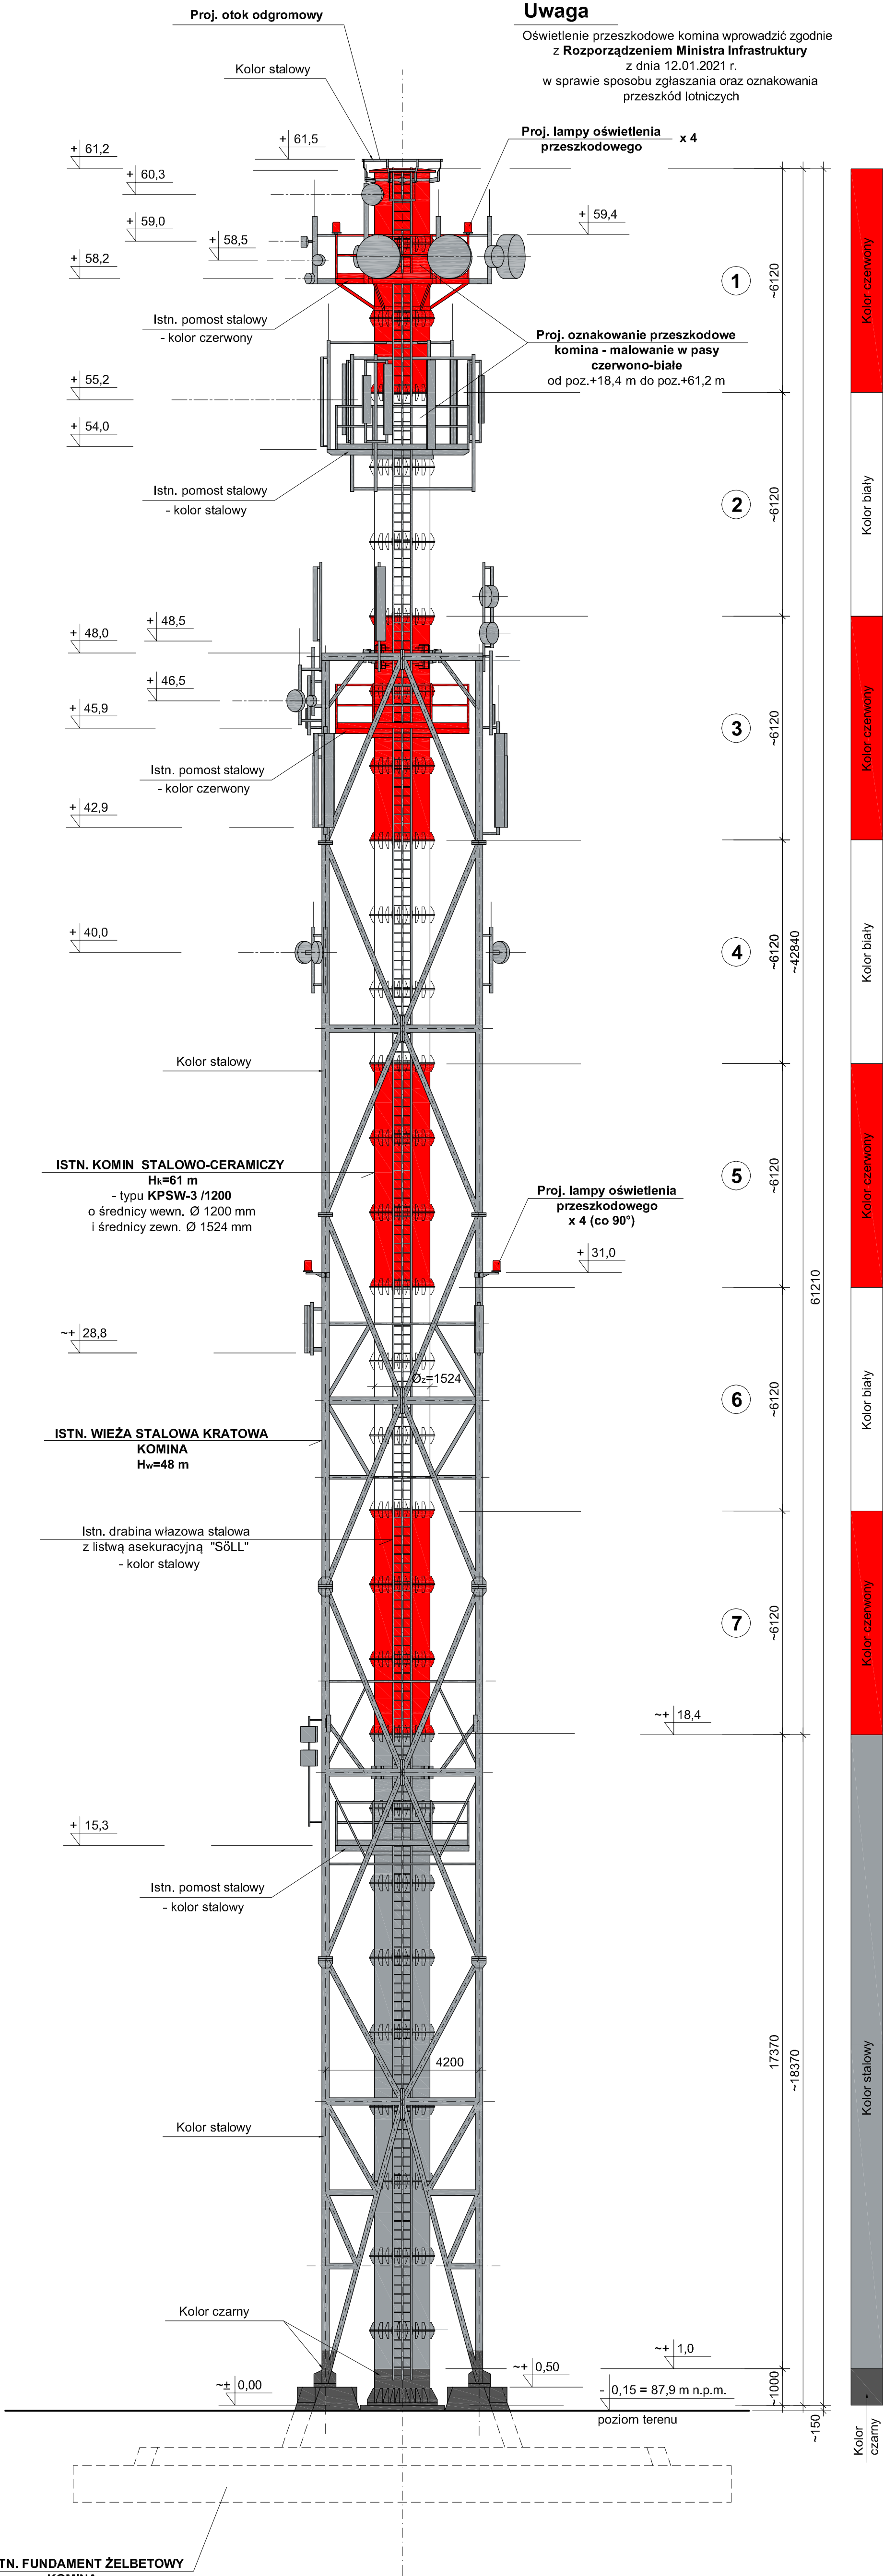
Widok od strony wschodniej
skala 1:100

Malowanie i oświetlenie przeszkodowe komina stalowo-ceramicznego o wysokości H=61 m w wieży stalowej kratowej - na terenie Ciepłowni MEC w Świdwinie przy ulicy Słowińskiej 9

Oświetlenie przeszkodowe komina wprowadzić zgodnie z **Rozporządzeniem Ministra Infrastruktury** z dnia 12.01.2021 r. w sprawie sposobu zgłaszania oraz oznakowania przeszkód lotniczych
