**PROGRAM PRAC KONSERWATORSKICH I RESTAURATORSKICH POSĄGU
DANAIDE NA TERENIE ZESPOŁU PAŁACOWO – PARKOWEGO W HELENOWIE
OBECNIE OŚRODKA REPREZENTACYJNEGO MON**

Zamawiający: Ośrodek Reprezentacyjny MON
Opracowanie: mgr Sara Hejke

Warszawa, czerwiec 2022 r.

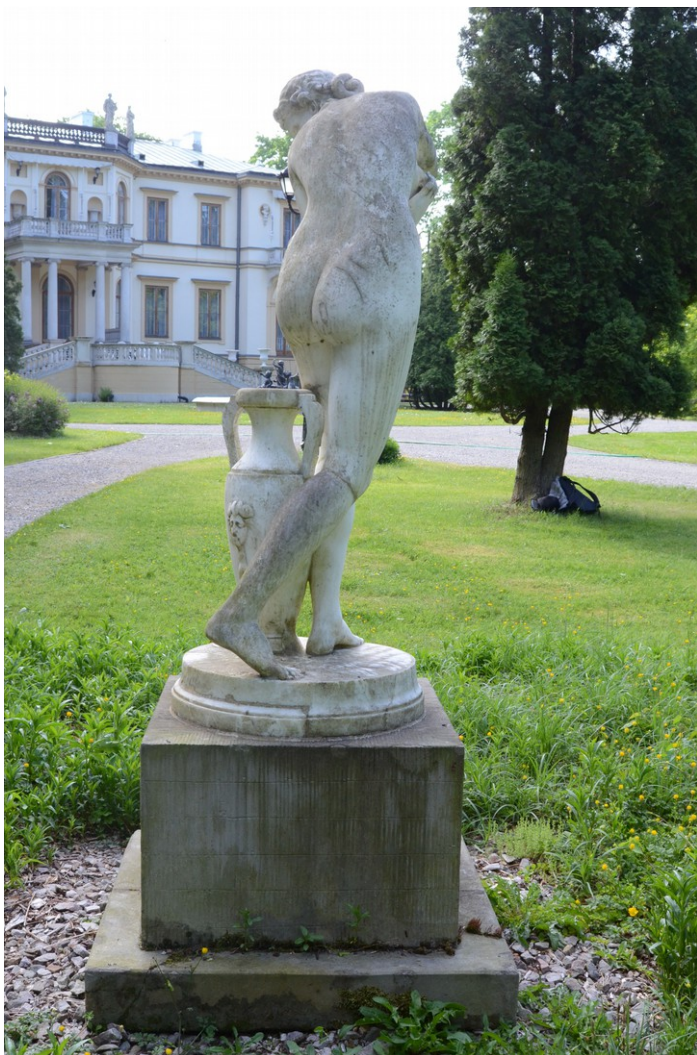
Fot. 3. Figura Danaidy z Helenowa. Tył.

Kolejne ubytki warstwy powierzchniowej są na plecach figury, gdzie znajdują się niewielkie pęknięcia i szczeliny powstałe na skutek naprężeń w kamieniu pod wpływem działania słońca.

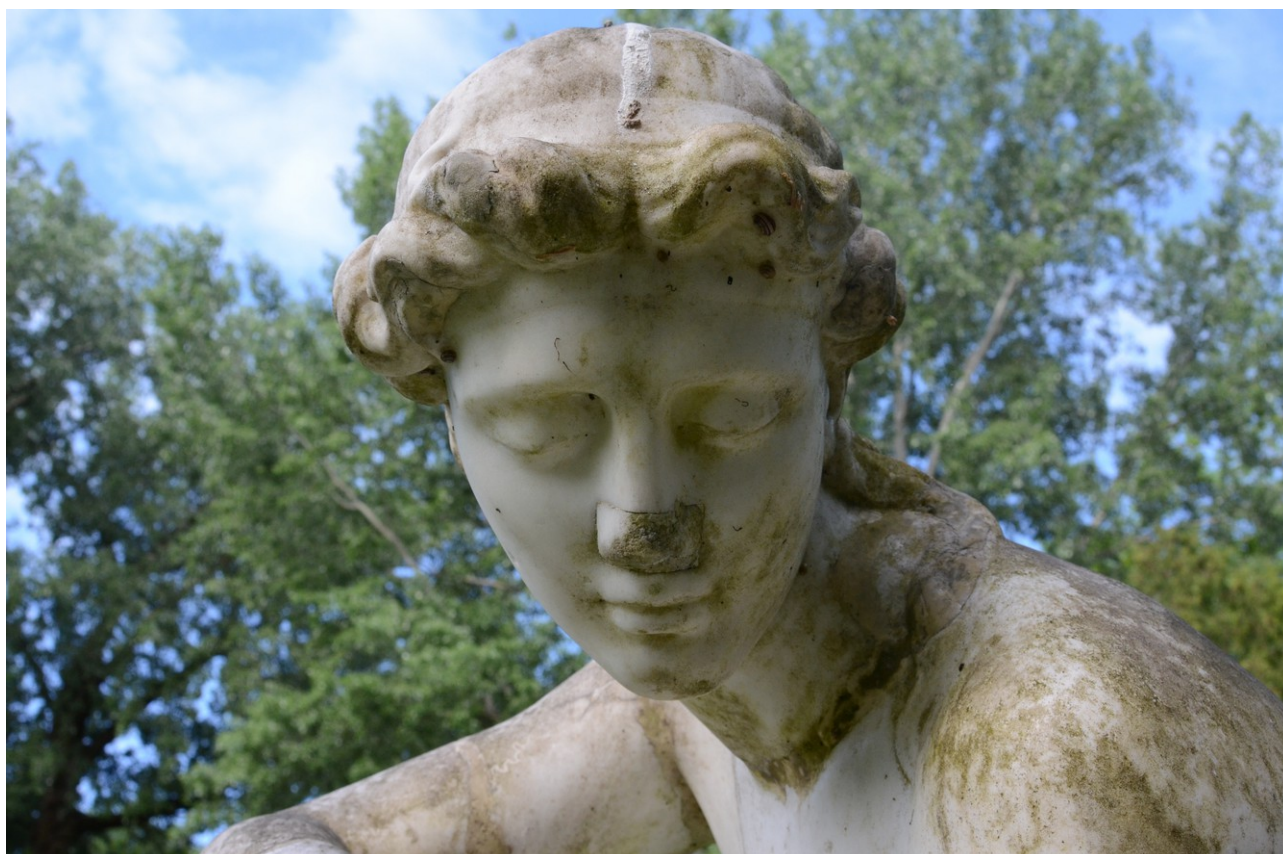
Fot. nr 5. Figura Danaidy z Helenowa. Zbliżenie na twarz.

Poza nawarstwieniami pochodzenia naturalnego, rzeźba marmurowa posiada wtórne uzupełniania formy wykonane podczas ostatniej konserwacji w 2011 r. Obecnie uzupełnienia te wykonane w żywicy epoksydowej Eurostac EP 2501 uległy żółknięciu i ściemnieniu, co szpeci rzeźbę dodatkowo tworząc sztuczne podziały. Nieestetyczny jest również flek marmurowy uzupełniający końcówkę nosa rzeźby. Marmur w tym miejscu jest wypłukany i porowaty, co dodatkowo sprzyja kumulacji nawarstwień. W nieco lepszym stanie jest owalny flek na prawym pośladku, który również posiada ubytki warstwy powierzchniowej.

- **8.8** Rekonstrukcja końcówki nosa w marmurze o zbliżonych właściwościach technicznych i estetycznych na podstawie analogii w materiałach ikonograficznych. Również flekiem marmurowym należy wypełnić ubytek na prawym pośládku z zastrzeżeniem, żeby nie poszerzać już istniejących „gniazd” pod fleki. Dopasowany flek należy wkleić na nieżółknącą żywicę poliestrową z dodatkiem wypełniacza z kruszywa marmurowego np. Marmorkitt (Akemi).

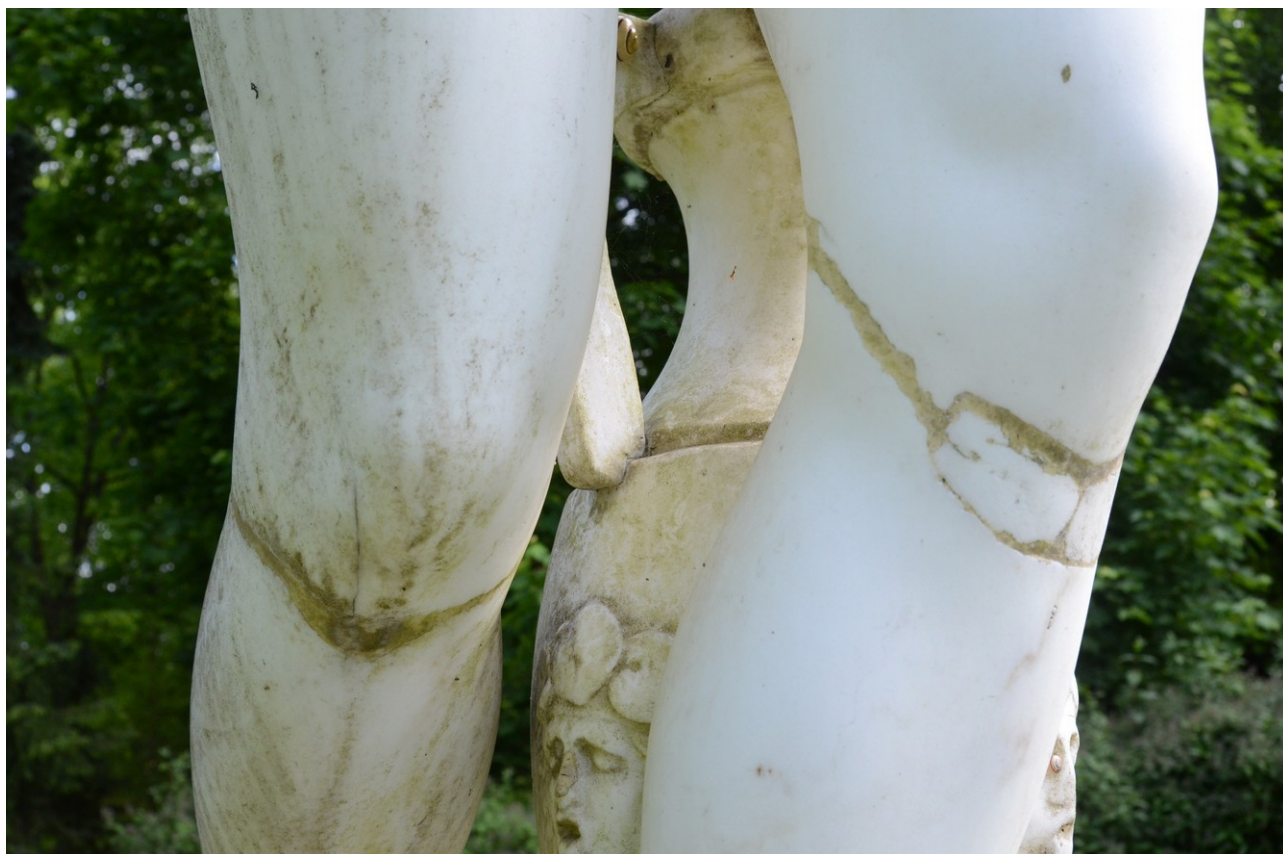
Fot. 7. Figura Danaidy z Helenowa. Zbliżenie na kolana wraz z uzupełnieniami, które żółkły.

- **8.5** Usunięcie wszystkich wtórnych uzupełnień z żywicy epoksydowej oraz fleków marmurowych w partii nosa i pośládka przy pomocy mini – wiertarki oraz dłut.

- **8.7** Uzupełnienie ubytków kitami na bazie nieżółknących, sprawdzonych żywic oraz wypełniacza, który zmniejsza współczynnik rozszerzalności cieplnej żywicy. Proponuje się zastosowanie jako spoiwa żywicy sylikonowej Leposil – K 1 (IHP) z wypełniaczem z mączki marmurowej. Ponieważ powierzchnia marmuru jest matowa, a uzupełnienie nie musi być transparentne można rozważyć uzupełnienie ubytków zaprawą mineralną na bazie białego cementu portlandzkiego i kruszywa marmurowego, która jest paro – przepuszczalna i nie powoduje naprężeń prowadzących do odspojen na granicy: zaprawa – marmur, oraz na pewno nie żółknie.

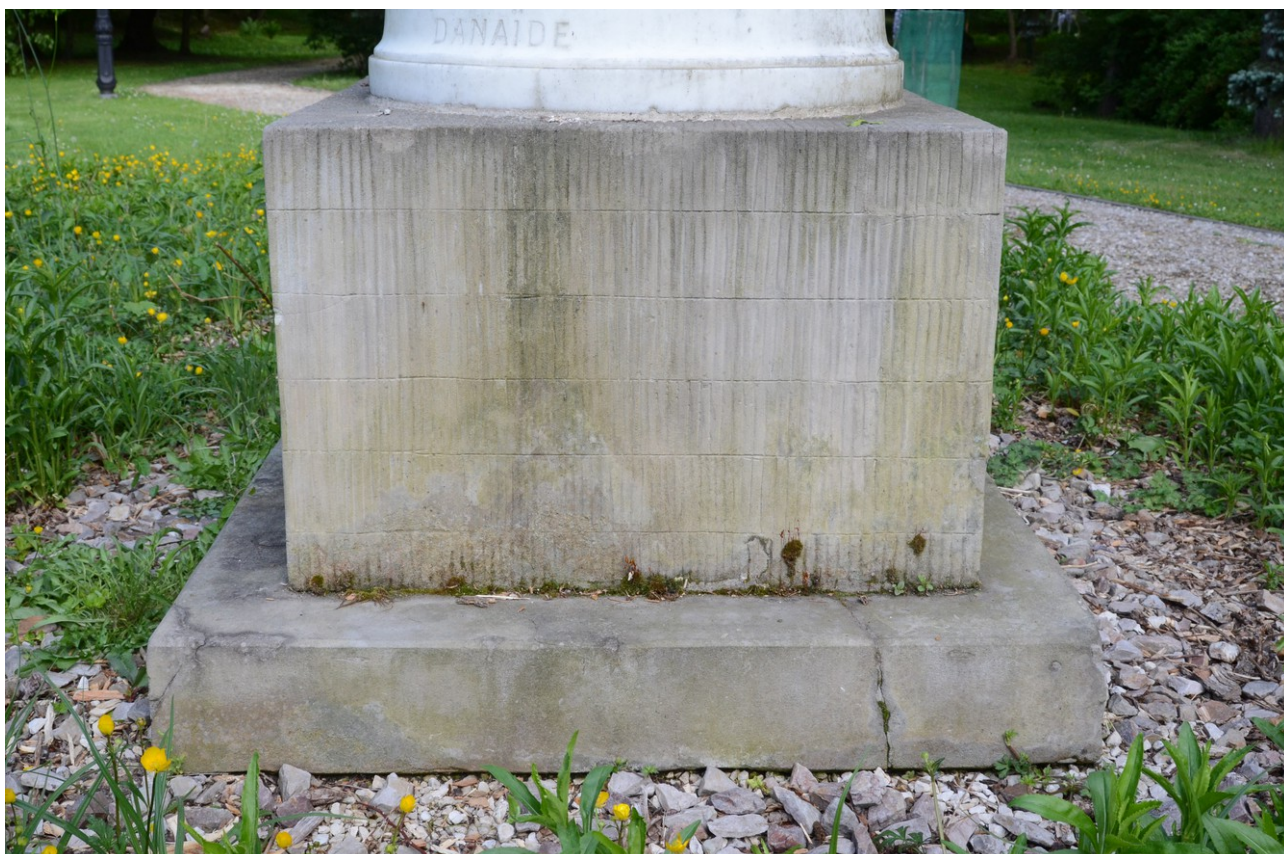
Fot. 11. Figura Danaidy z Helenowa. Zbliżenie na piaskowcowy cokół wraz z podstawą.

Piaskowcowa podstawa pod cokół poza biologicznymi i szarymi nawarstwieniami pochodzenia atmosferycznego, posiada drobne ubytki formy oraz pęknięcia.

- **8.14** Oczyszczenie piaskowca z szarych nawarstwień metodą suchą przy użyciu mikro - piaskarki oraz odpowiednio dobranego kruszywa np. : elektrokorundu o frakcji od 106 do 90 μm . Stosować należy niskie ciśnienie od 1 do 2 atm, które pozwala na skuteczne usunięcie nawarstwień, bez uszkodzenia faktury kamienia.

- **8.16** Mechaniczne usunięcie wtórnych, odspojonych i popękanych kitów.
- **8.17** Uzupełnienie ubytków warstwy powierzchniowej zaprawami mineralnymi barwionymi w masie np. przy użyciu białego cementu portlandzkiego oraz piasku szklarskiego.

- **8.19** Uzupełnienie większych ubytków formy na zasadzie flekowania w materiale analogicznym z oryginałem. Nadanie uzupełnieniu faktury otaczającego kamienia.

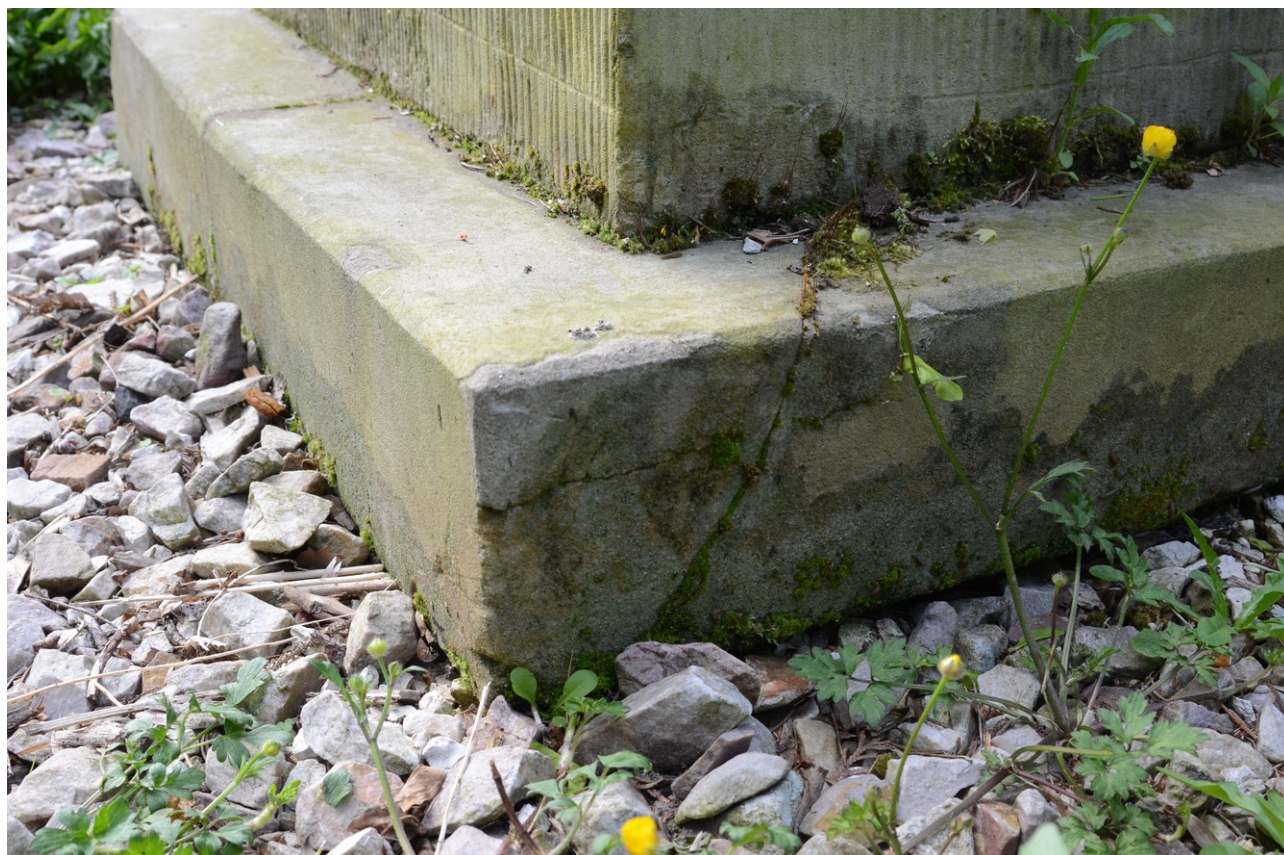
Fot. 12. Figura Danaidy z Helenowa. Zbliżenie na podstawę cokołu.

Obiekt znajduje się w złym stanie zachowania ze względu na zewnętrzną ekspozycję jak i właściwości wynikające z jego budowy. Rzeźba nie jest bezpośrednio zacieniona przez drzewa, ale żwirek wokół podstawy cokołu, który miał ją izolować od zieleni zaczyna zarastać trawą. Całość pokryta jest zielonymi nawarstwieniami biologicznymi w postaci glonów, porostów i mchów (w części piaskowcowej podstawy).

- **8.10** Dodatkowe zabezpieczenie marmuru woskiem mikrokrystalicznym np. Cosmoloid 80 H.
- **8.11** Uporządkowanie terenu wokół cokołu. Usunięcie bylin w pasie o szerokości min. 20 cm od podstawy cokołu. Wyrównanie grysu, tak żeby nie wystawał powyżej poziomu piaskowcowej podstawy
