### Ekspertyza

Celem ekspertyzy jest określenie stanu technicznego i przyczyn destrukcji schodów zewnętrznych prowadzących z poziomu nawierzchni wiaduktu na III kondygnację pawilonu handlowego przy ul. Żwakowskiej 15 w Tychach oraz wskazanie sposobu ich remontu.

### **Informacja BiOZ** **Remont schodów zewnętrznych**

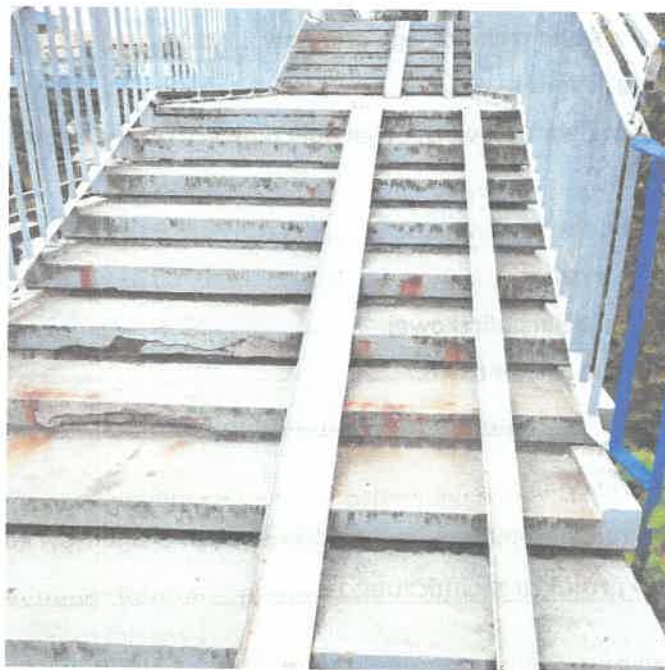
Fotografia nr 1. Widok ogólny schodów zewnętrznych na III kondygnację pawilonu

- Na stopniach zamontowano prowadnice wózków z ceowników wykonanych z wygiętej blachy gr. 4 mm; jedna z prowadnic ma szerokość 10 cm a druga 18 cm. (fotografia nr 1)

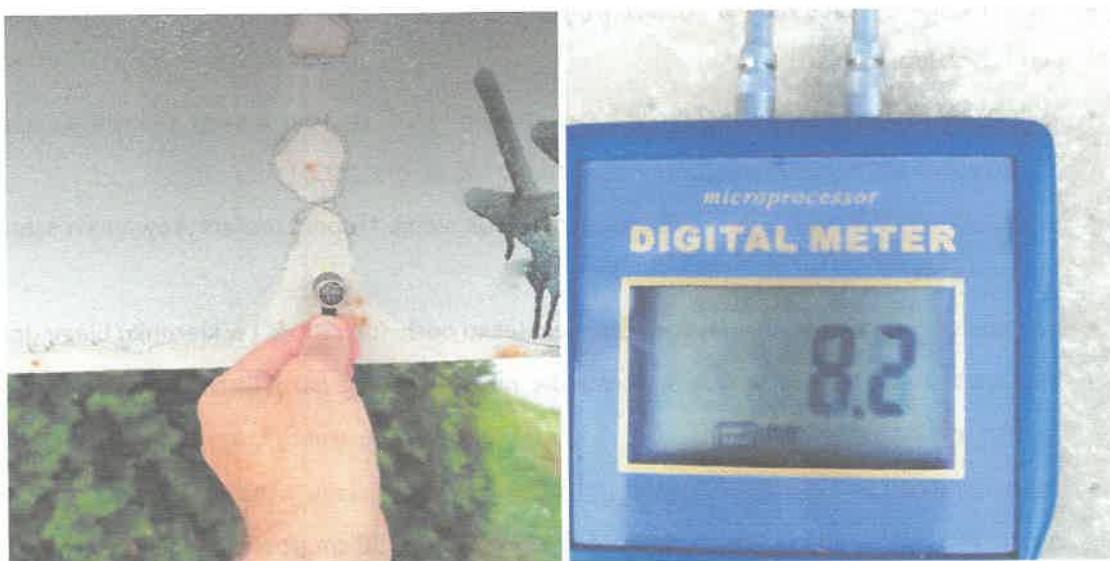
- Belki polickowe zespawane są z 2 ceowników tworzących przekrój zamknięty o wymiarach 260x180 mm; pomiary grubości środnika (~8,2 mm) wskazują, że są to ceowniki C260p (z pocienionym środnikiem)

Fotografia nr 2 i nr 3 Pomiar grubości środnika ceownika i jego wynik w miejscu ubytku powłoki malarskiej

Istniejącą belkę policzkową o zamknięty o przekroju 26x18 cm złożoną z 2 zespawanych ceowników C260p wraz przyspawanymi podpórkami stopnic należy zabezpieczyć antykorozyjnie.

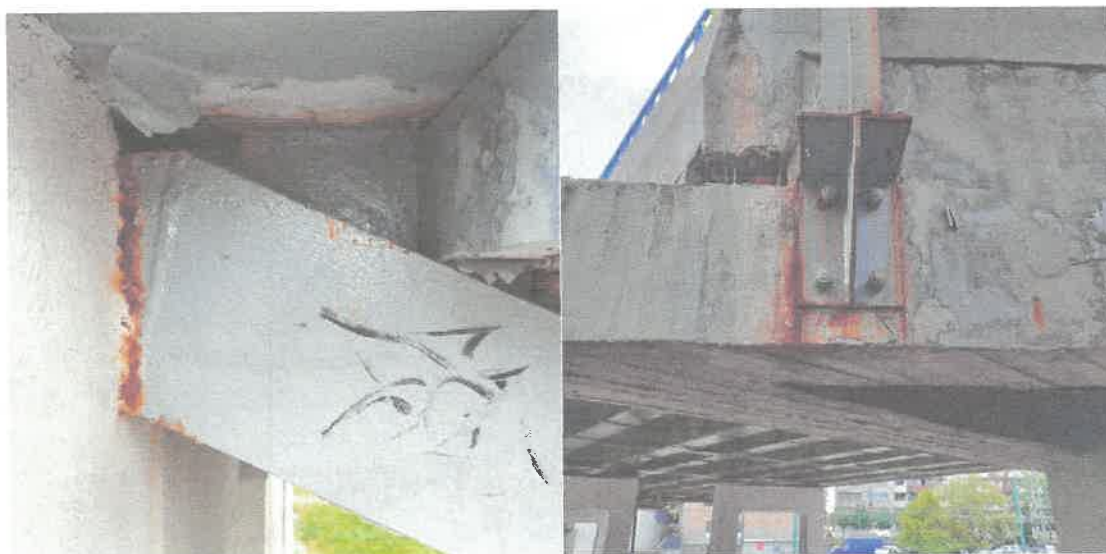
- Górną podporę belki polickowej stanowi żelbetowy wspornik galerii pawilonu, w którym belka polickowa jest zabetonowana
- Podporą dolną belki polickowej jest krótki stalowy wspornik zamocowany kotwami w konstrukcji wiaduktu

Fotografie nr 4 i nr 5 Górne i dolne podpory belek polickowych

Zaawansowanie korozji stalowych elementów konstrukcji schodów jest zróżnicowane. W dobrym stanie zachowały się stalowe belki policzkowe, na których korozja ma charakter punktowy w miejscach złuszczeń powłok malarskich (fotografia nr 2), w gorszym stanie są przede wszystkim stalowe podpórki, silnie korodujące na spawanych połączeniach z markami stopnic prefabrykowanych (fotografia nr 3). W gorszym stanie są również trudnodostępne od strony ściany, fragmenty dolnego podparcia belek policzkowych w formie słupków (fotografia nr 5) oraz styk belki policzkowej z żelbetowym wspornikiem pawilonu stanowiącym górną podporę belki policzkowej (fotografia nr 4).

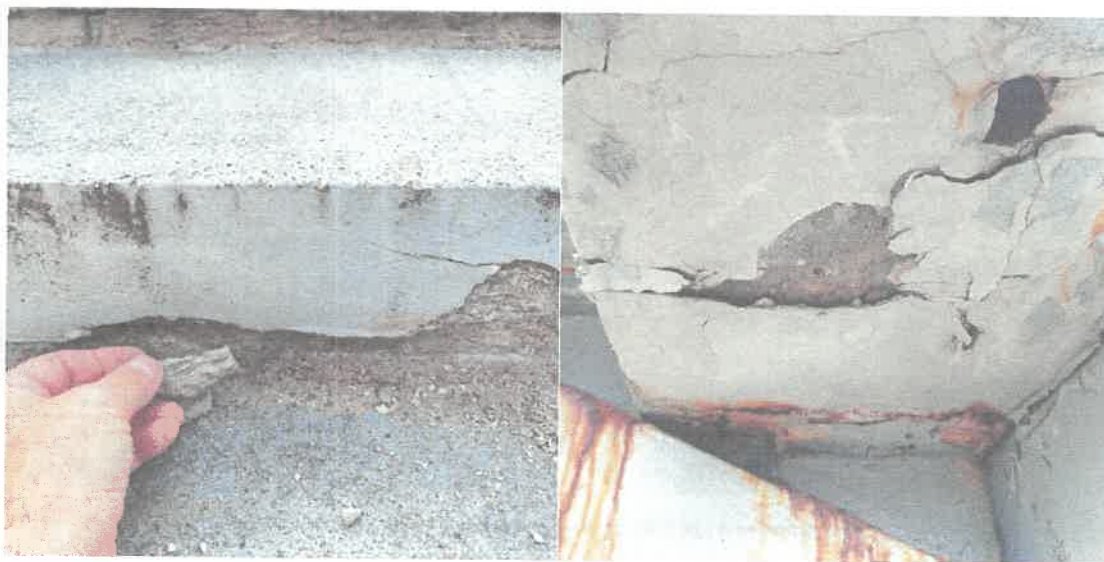
Stan techniczny schodów należy ogólnie określić jako mierny, kwalifikujący je do planowej naprawy, przede wszystkim ze względu na ubytki warstwy zaprawy reprofilującej, użytej w trakcie ostatniego remontu do naprawy stopnic schodów. W wielu miejscach, zarówno od góry jak i od spodu żelbetowych prefabrykatów stopnic, warstwa reprofilująca uległa odspojeniu odsłaniając słaby, kruśzący się beton (fotografie nr 6 i nr 7).

**Fotografie nr 6 i nr 7 Odspojona warstwa zaprawy reprofiliującej użytej w trakcie ostatniego remontu**

Jak wykazało doświadczenie, na podłożu ze słabego betonu skuteczność remontu stopnic zaprawą do reprofiliacji okazała się krótkotrwała i niezadowalająca; zaprawa naprawcza w relatywnie krótkim czasie odspoiła się na styku ze słabym betonem.

Remont elementów żelbetowych, w przypadku słabego podłoża (niskiej klasy betonu), powinien polegać więc nie na próbach ich naprawy metodą reprofiliacji, lecz w miarę możliwości wymianie całych elementów na nowe prefabrykaty odpowiadające obecnym wymogom normowym. W szczególności elementy żelbetowe w środowisku klasy XC4 (betony cyklicznie suche i mokre) powinny być zgodnie z normą [N4] wykonane z betonu klasy co najmniej C30/37 a minimalna otulina ich zbrojenia powinna wynosić co najmniej 30 mm.

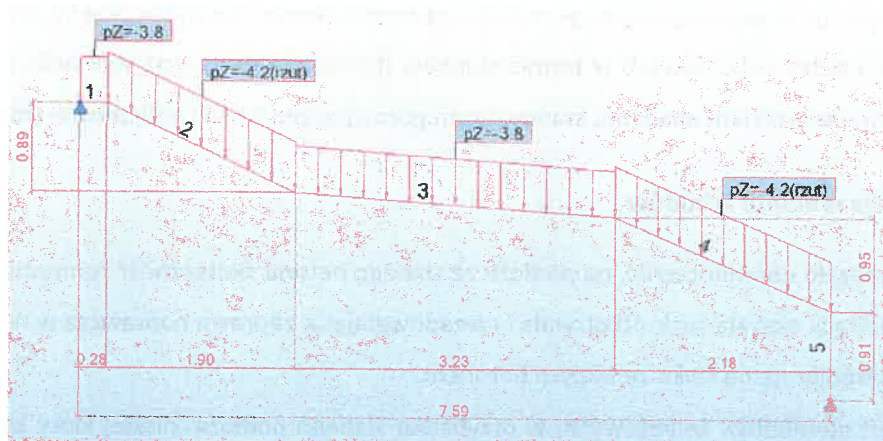
stopnice	$0,12 \cdot 2,3 \cdot 25,0 / 2 =$	3,45 kN/m
balustrady		0,30 kN/m
przewodnice wózków		0,08 kN/m
Razem obciążenia stałe		3,83 kN/m

**Schemat 1 Obciążenie stałe belki policzkowej**

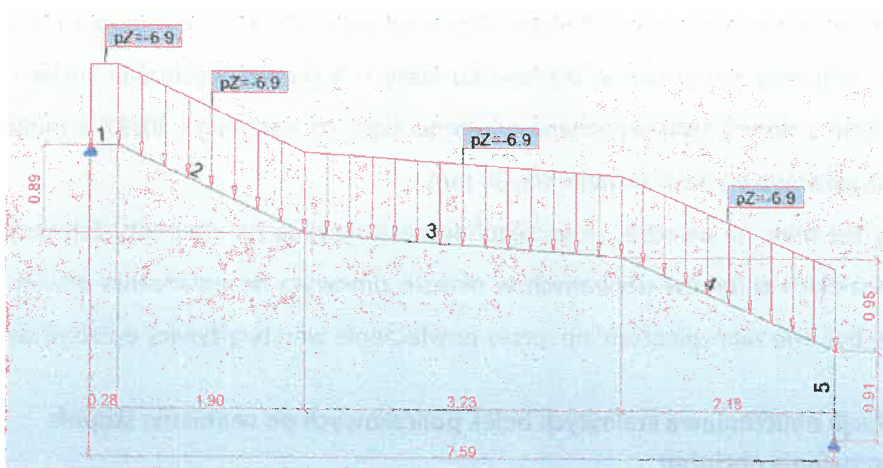
Obciążenie C4	$6,0 \cdot 2,3 / 2 =$	6,9 kN/m
---------------	-----------------------	----------

**Schemat 2 Obciążenie eksploatacyjne belki policzkowej**

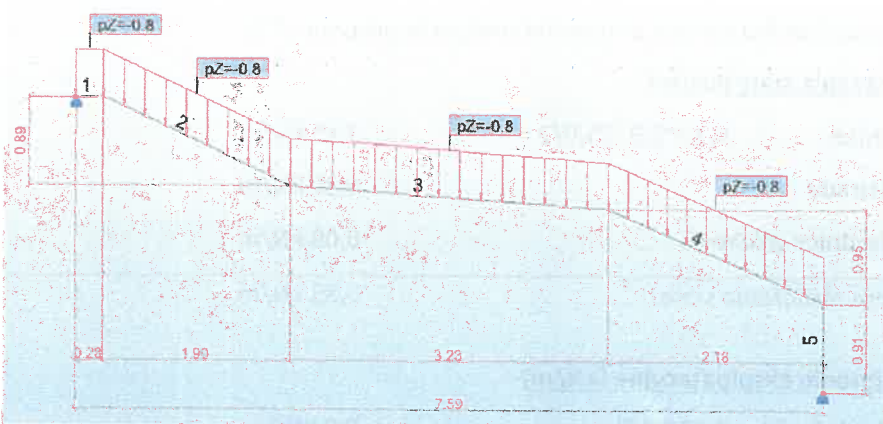
śnieg  $0,7 \cdot 0,9 \cdot 2,3/2 =$

**Schemat 3 Schemat obciążenia belki policzkowej śniegiem**

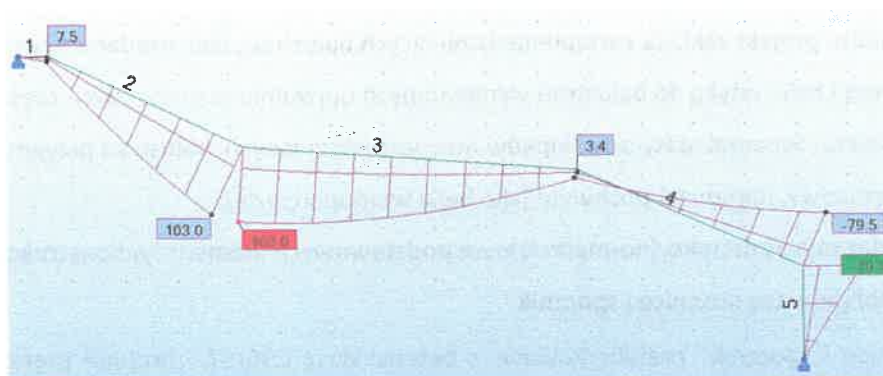
Obliczenia statyczne sił wewnętrznych przeprowadzono przy użyciu programu [P1] Autodesk Robot Structural Analysis Professional 2011 firmy Autodesk. Wynik obliczeń obwiedni momentów zginających od kombinacji obciążeń utworzonych zgodnie z normą [N1] przedstawiono w formie wykresu na schemacie nr 4.

Schemat 4 Obwiednia momentów zginających

W załączniku nr 3 do ekspertyzy przedstawiono wynik weryfikacji najbardziej wyężonego przekroju pręta nr 3 belki policzkowej. Weryfikację przeprowadzono przy użyciu programu [P1]. Nośność belki policzkowej dla przyjętych wyżej założeń jest wykorzystana w nie więcej niż 51%.

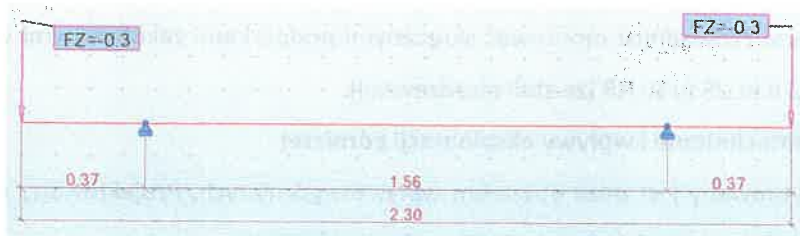
Schemat obciążeń stałych

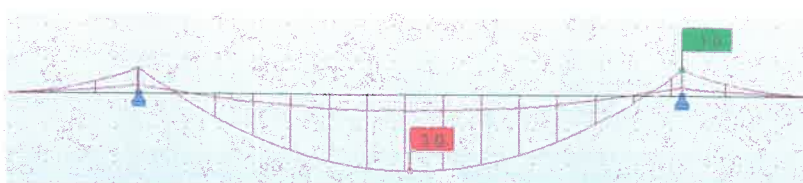
Wykres obwiedni momentów zginających

Wartości obwiedni momentów zginających obliczono dla kombinacji obciążeń zgodnie z normą [N1] i przedstawiono na wykresie.

Przyjęto grubość płyty stopnia/spocznika 12 cm z betonu klasy C30/37

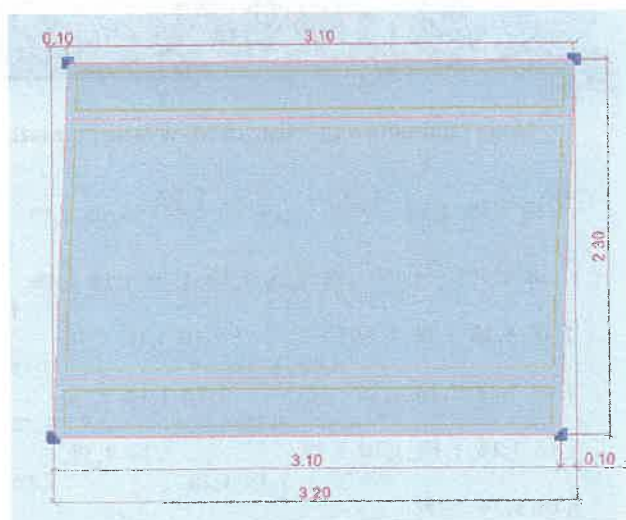
W fazie montażu płyta spocznikowa zawieszona jest w 4 punktach i obciążona wyłącznie ciężarem własnym. Jej schemat statyczny ilustrujący dwukierunkową pracę płyty spocznikowej oraz mapy momentów w kierunkach x-x i y-y przedstawiają poniższy rysunki:

Schemat statyczny płyty spocznikowej podpartej/zawieszonej w narożach

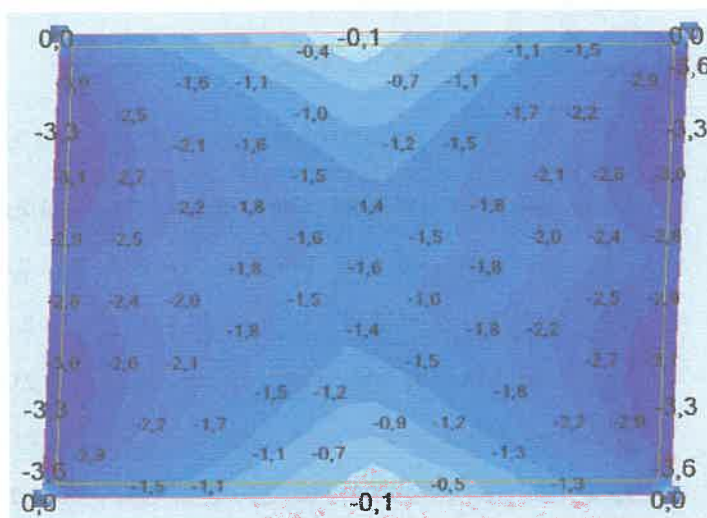
Mapa momentów zginających  $M_y$  w fazie montażu

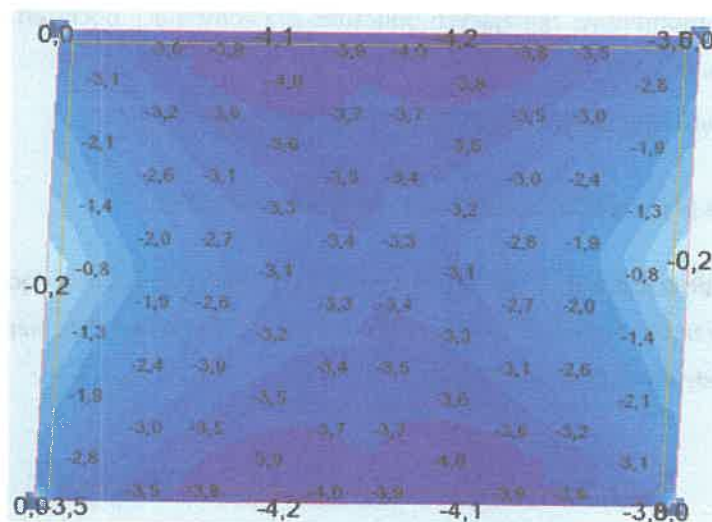
Mapa momentów zginających  $M_x$  w fazie montażu

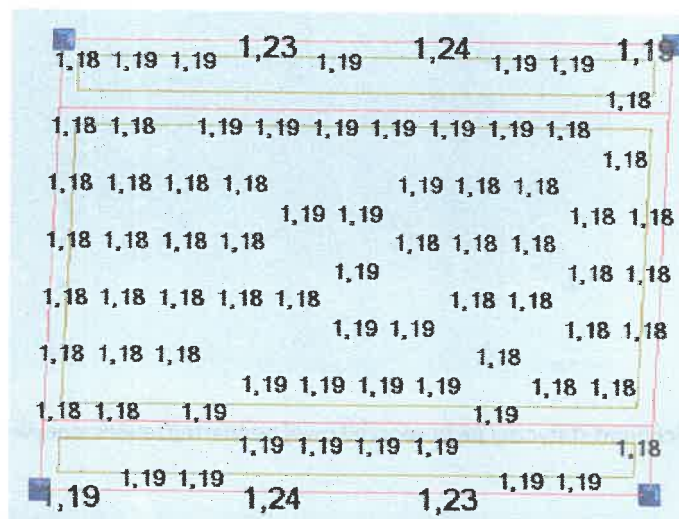
Wymagane zbrojenie  $F_{ax}$  [ $\text{cm}^2/\text{m}$ ] w fazie montażu

Dla płyty spocznikowej przyjęto w obu kierunkach jako zbrojenie górne i dolne ze stali B500sp pręty  $\phi 8$  co 22,5 cm ( $F_a = 2,22 \text{ cm}^2/\text{m} > 2,09 \text{ cm}^2/\text{m}$ ).

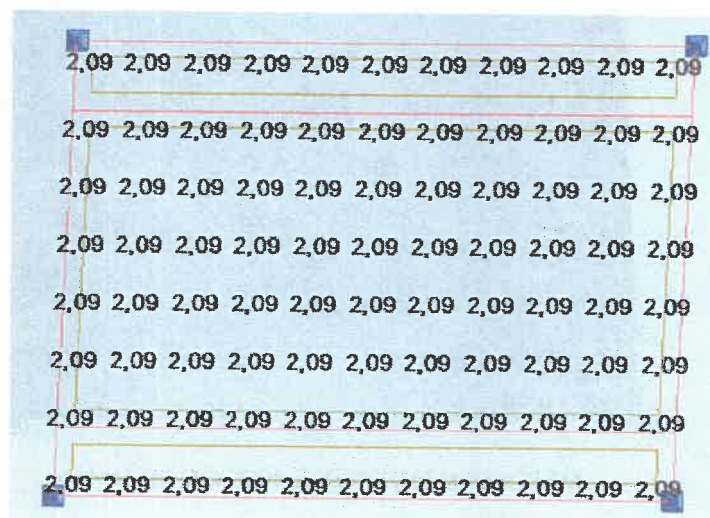
Wymagane zbrojenie  $F_{ay}$  [ $\text{cm}^2/\text{m}$ ] w fazie montażu

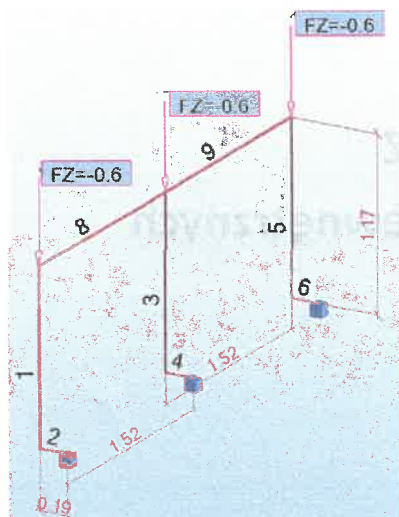
Obciążenia stałe

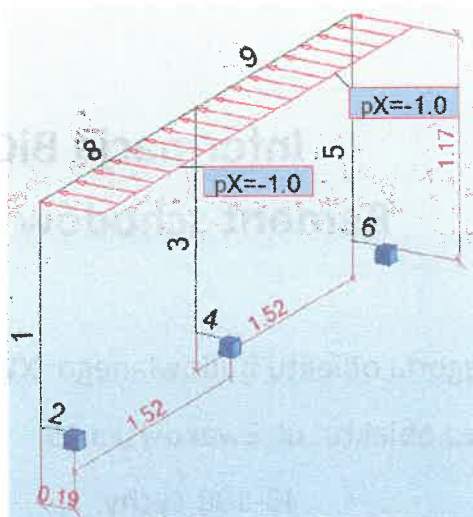
Obciążenie zmienne poziome

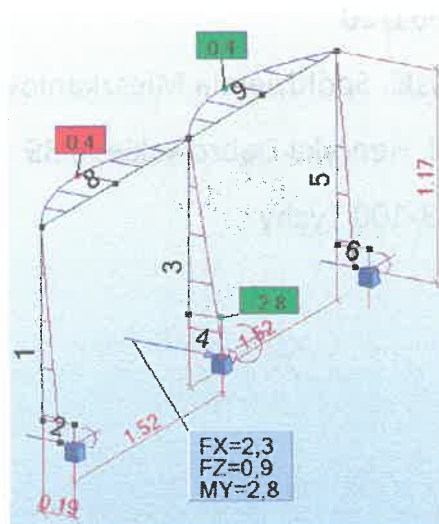
### 2.2. Wykres momentów i reakcje podporowe
