Projekt techniczny remontu muru zjazdu z zespołu garażowego wraz z ekspertyzą techniczną

Adres obiektu: ul. Filaretów 35A, B, C, D
43-100 Tychy
nr działki 961/20
Obręb: Tychy

Ekspertyza 3

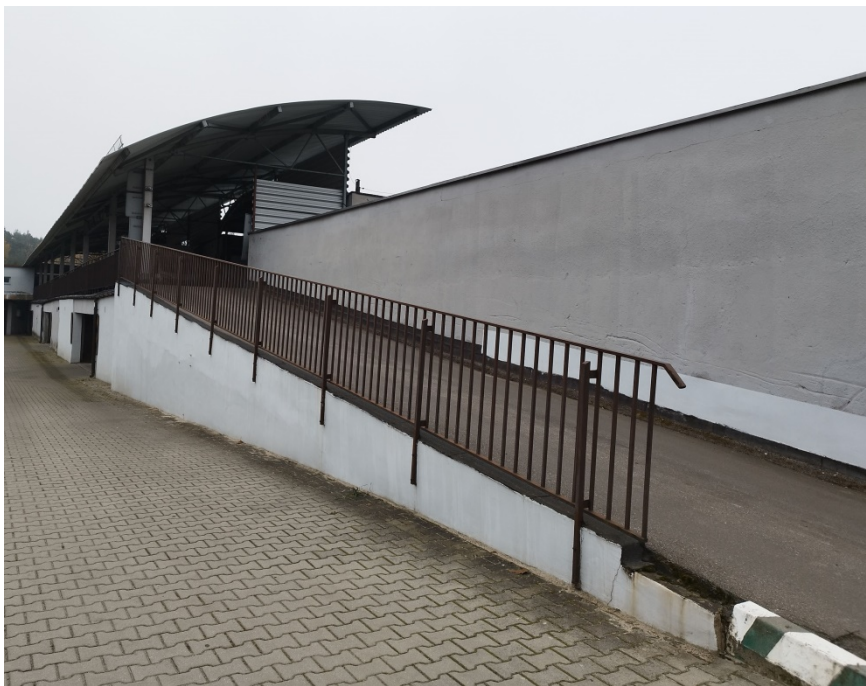
Fotografia nr 1. Widok ogólny ściany zjazdu z II kondygnacji zespołu garaży (9.11.2024 r.)

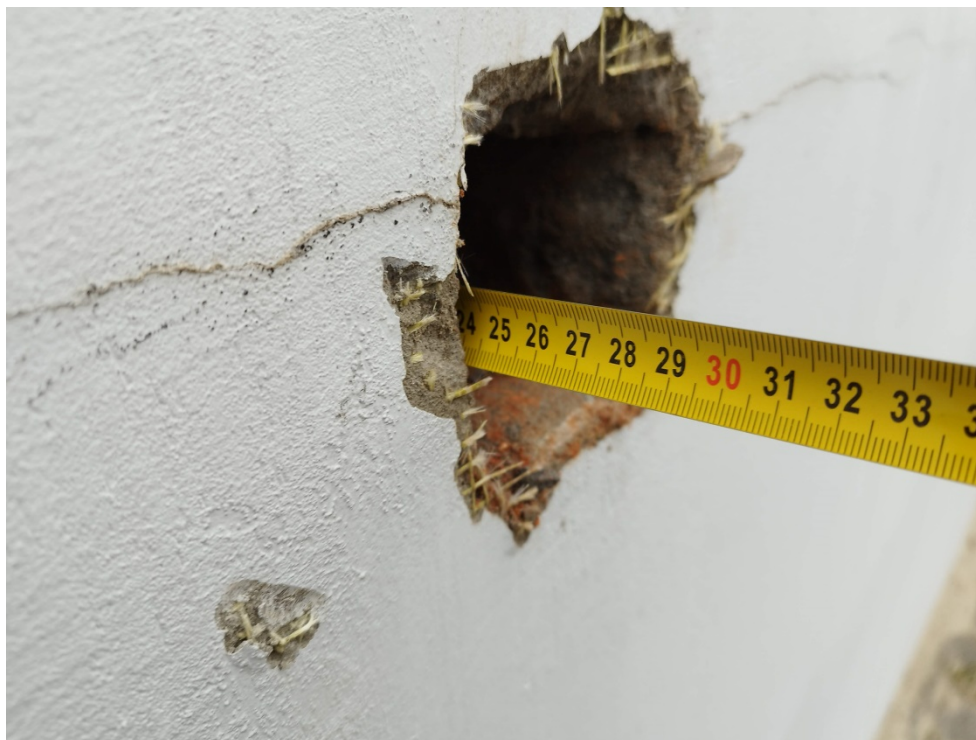
- Ściana pokryta jest warstwą tynku cementowego o miąższości ~8-12 cm co stanowi 1/3-1/2 pierwotnej grubości muru na 1 cegłę (25 cm).
- Wierzchnia warstwa tynku wzmocniona jest siatką z włókna szklanego, stosowaną w tynkach cienkowarstwowych w systemach ociepleń bezspoinowych
- Warstwa konstrukcyjna muru, w miejscu odkrywki ma grubość ~16-18 cm i jest wykonana z murszejącej, łatwo odpalanej, miernej jakości cegły ceramicznej.
- Obecnie na powierzchni tynku występują niewielkie zarysowania

Fotografia nr 2 Pomiar grubości ściany w miejscu odkrywki

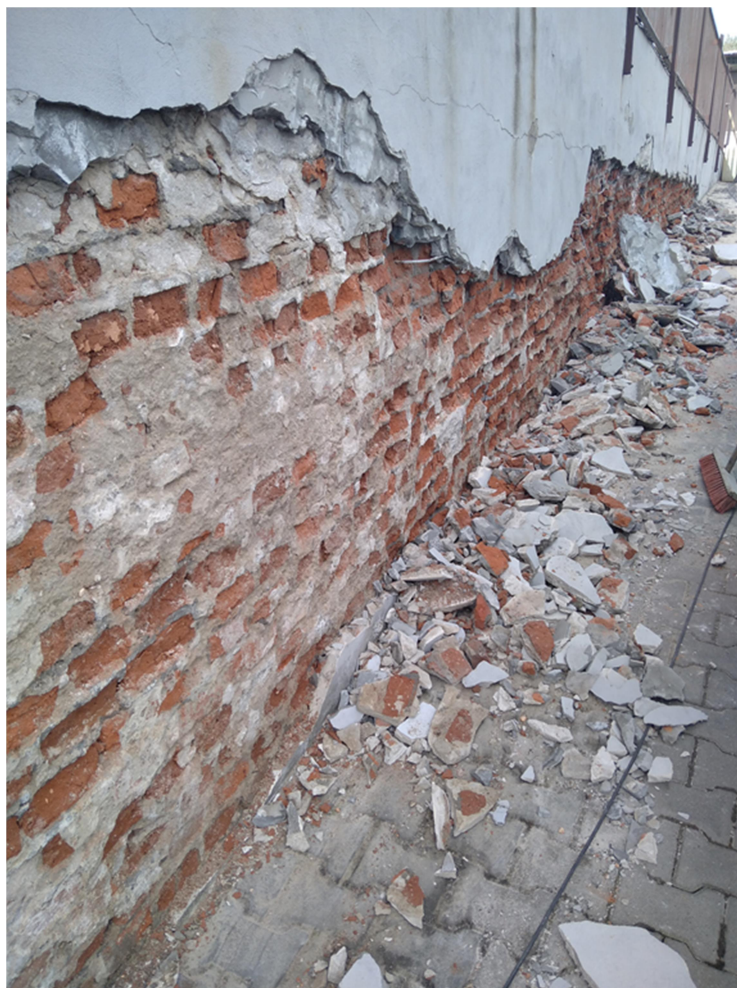
Usytuowana po północnej stronie budynku murowana ściana, stanowiąca przedmiot ekspertyzy i projektu, jest elementem zjazdu z II kondygnacji zespołu garażowego. Zły stan techniczny muru pod zjazdem (fotografia nr 2) został odnotowany już ponad 20 lat temu w ekspertyzie technicznej [6], w której zalecono „wymianę uszkodzonego muru pod zjazdem”. Od tego czasu jednak naprawy murowanej ściany ograniczały się do ułożenia nowej warstwy tynku po skuciu zmurszałej powierzchni cegieł.

Fotografia nr 3 Mur pod zjazdem przed naprawą tynku (zdjęcie archiw. TSM Oskard z 2.05.2023 r.)

Przeprowadzony wcześniej remont ściany zjazdu polegający na skuciu zmurzałej powierzchni muru i pokryciu jej grubą warstwą tynku ma wyłącznie charakter estetyczny. Należy oczekiwać, że po kolejnych cyklach zamrażania i odmrażania zawilgoconej ściany, zarówno tynk jak i cegła ceramiczna ulegną dalszej destrukcji.
