Przekrój A-A

Widok B-B

Widok z góry

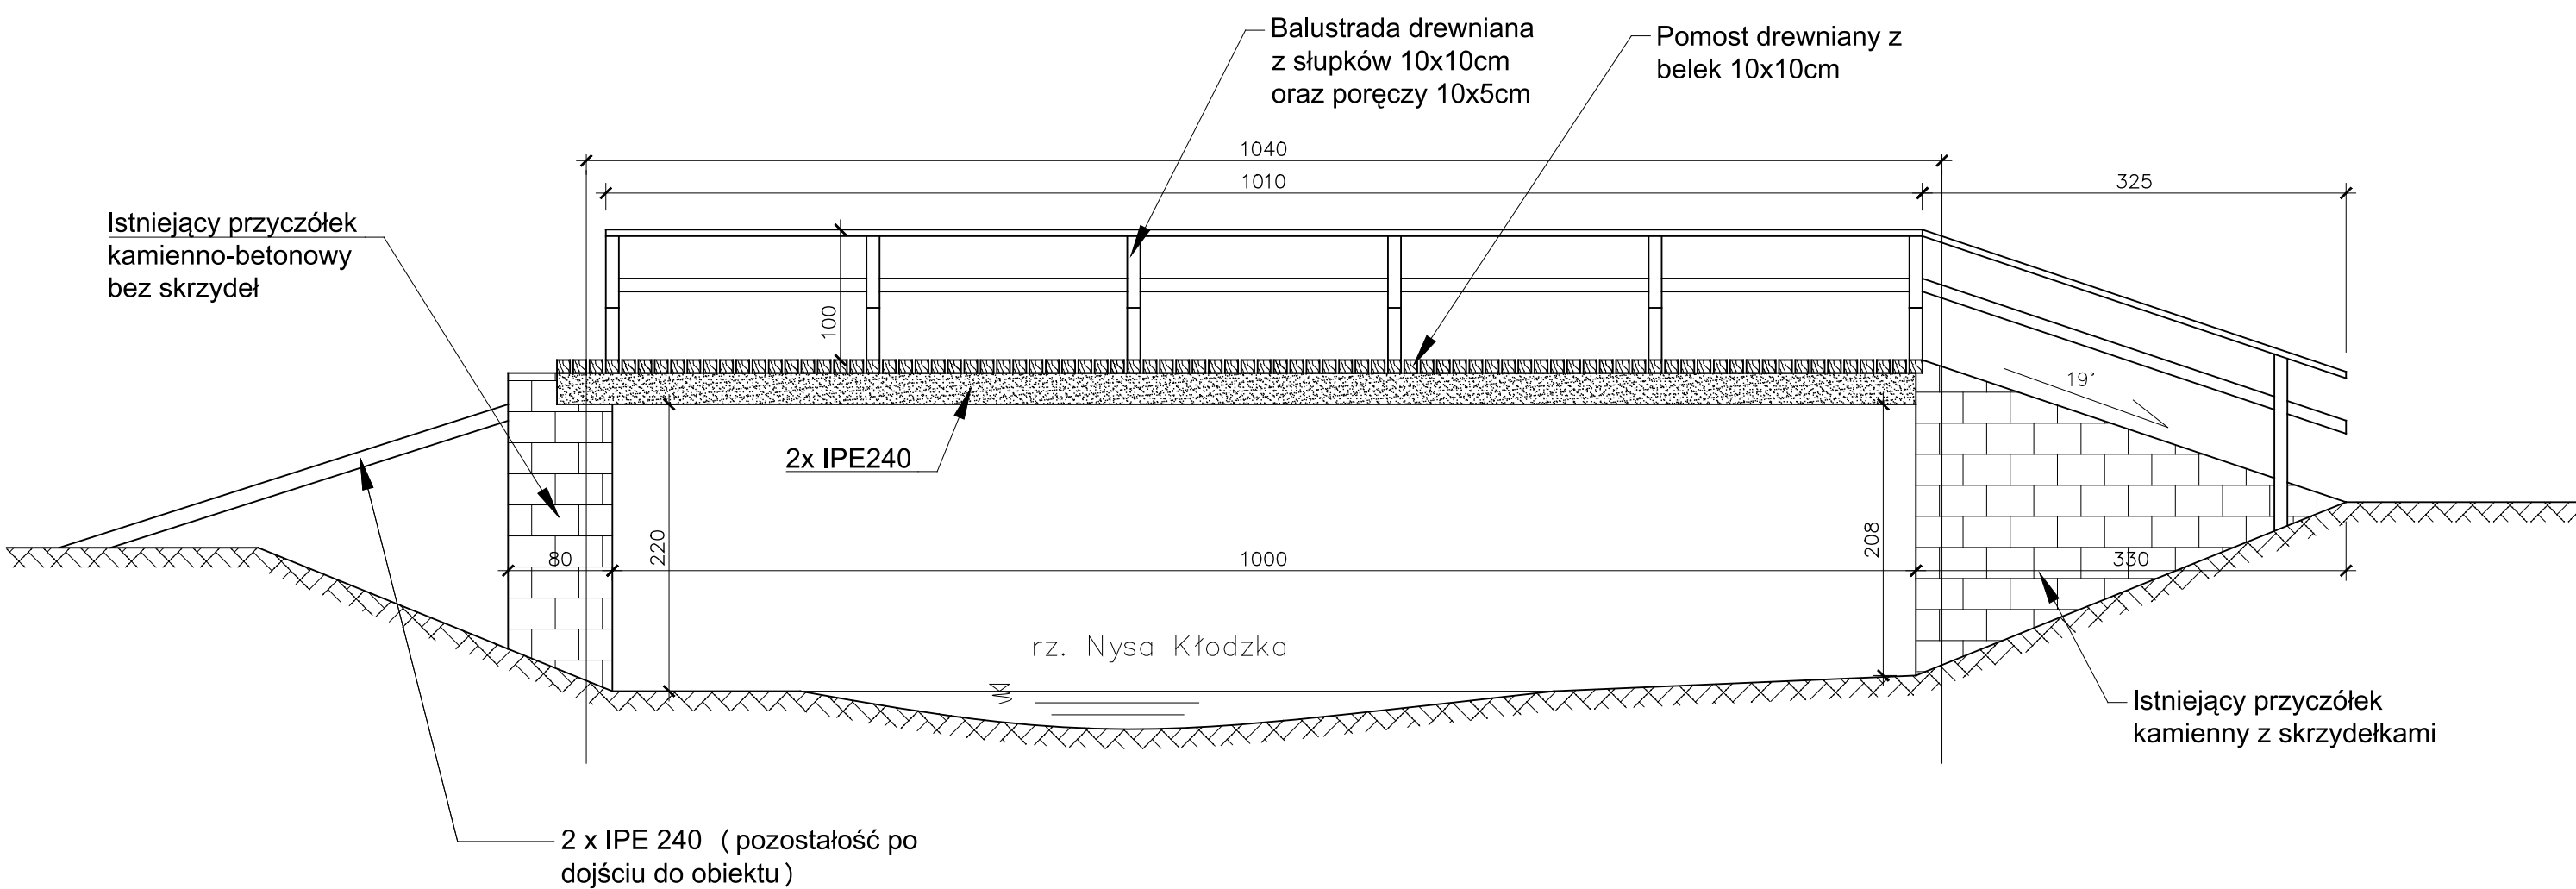
Istniejący przyczółek kamiennie-betonowy bez skrzydeł

Istniejące przesło kładki dla pieszych z pomostem drewnianym wraz z balustradami

2 x IPE 240 (pozostałość po dojściu do obiektu)

Istniejący przyczółek kamienny z skrzydełkami
