Czarlin 08.07.2025

**Ekspertyza ornitologiczna i chiropterologiczna dla planowanej inwestycji:
„Termomodernizacja budynku Szkoły Podstawowej nr 6 w Starogardzie
Gdańskim”.**

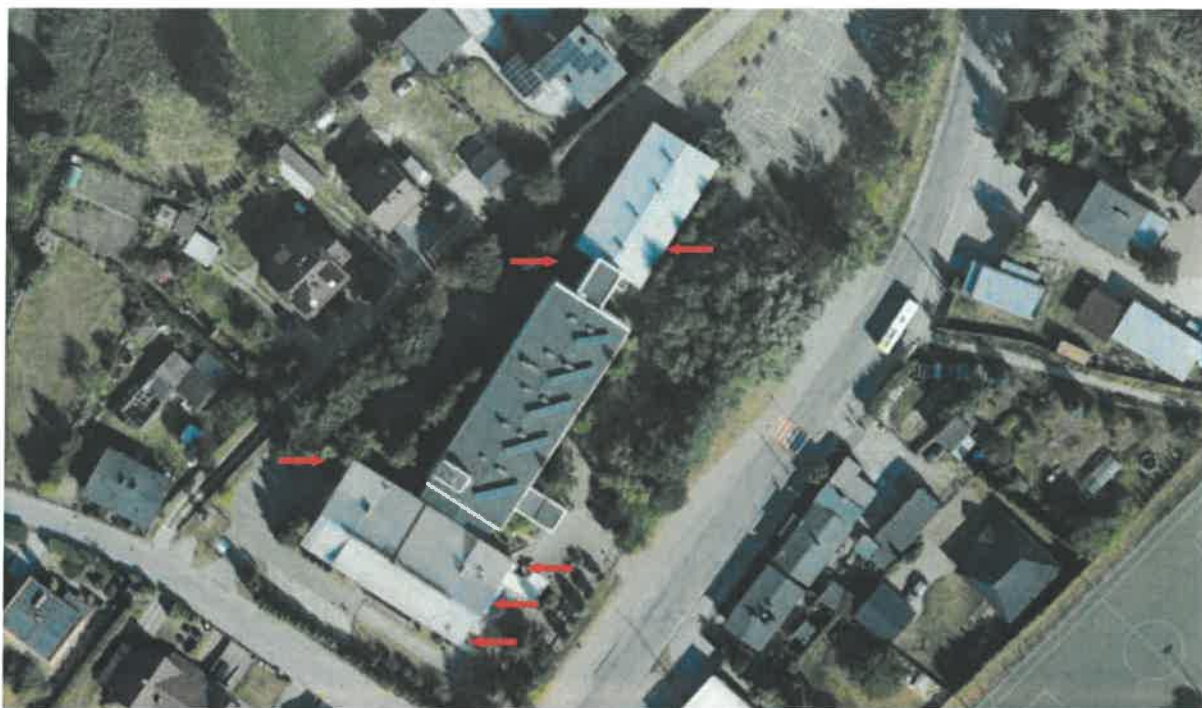
Ryc 1. Lokalizacja gniazd w bryle budynku.

Obiekt stanowi kompleks 3 budynków, w którego obrysie po stronie północnej zabudowana jest hala sportowa. Obiekt w całości przechodził częściową termomodernizację kilka lat wcześniej. Cały kompleks jest tynkowany. W obiekcie występują nieliczne szczeliny i wnęki głównie między murem, a obróbkami blacharskimi dachu i zabudowie belek stropowych. Szczeliny pod parapetami i okapami są zbyt małe, by mogły zostać wykorzystywane przez ptaki, nie stwierdzono tam również śladów obecności nietoperzy. Podczas inwentaryzacji stwierdzono ślady świadczące o obecności gniazd lub próbach ich budowy w 6 lokalizacjach w obrębie krawędzi dachu budynku i obróbek blacharskich. We wszystkich przypadkach były to siedliska wróbla domowego *Passer domesticus*. Ich rozmieszczenie obrazuje szkic nr 1 .

- a) Przed przystąpieniem do prac termo modernizacyjnych należy ponownie dokonać oględzin ścian budynku szkoły w celu wykluczenia lub potwierdzenia gniazdowania.
- b) W przypadku potwierdzenia lęgów inwestor winien uzyskać zgodę właściwego Regionalnego Dyrektora Ochrony Środowiska na niepokojenie gatunku chronionego w miejscu rozrodu lub tak zaplanować prace, by były one realizowane poza okresem lęgów i odchowu piskląt.

- Mając na uwadze wyniki Monitoringu Pospolitych Ptaków Lęgowych, stanowiącego jeden z programów Monitoringu Środowiska, które jednoznacznie wskazują na znaczne zmniejszanie się populacji wróbla w Polsce warto 1-2 budki dla tego gatunku umieścić na ścianach pod okapem dachu po północnej lub wschodniej stronie obiektu. Jako jedną z głównych przyczyn zanikania populacji wróbli wskazuje się zmniejszającą się dostępność miejsc gniazdowych, w wyniku remontów i termomodernizacji budynków.
