Zadanie nr [REDACTED] Elbląg		Grupa F G Sp. z o. o. Łeszczyńska 4 80-175 Gdańsk NIP: 589 204 58 12 REGON: 380874210	
INWENTARYZACJA I EKSPERTYZA TECHNICZNA STANU OBIEKTU ZBIOROWEJ OCHRONY ZLOKALIZOWANEGO W [REDACTED]			
Stadium:	INWENTARYZACJA, EKSPERTYZA TECHNICZNA		
Nazwa obiektu budowlanego:	[REDACTED] 82-300 Elbląg [REDACTED]		
Adres: nr działki.	[REDACTED] Powiat Elbląg, gmina Elbląg		
Nazwa Inwestora:	Gmina Miasto Elbląg z siedzibą 82-300 Elbląg, ul. Łączności 1 NIP: 578-305-14-46, REGON: 170747715		
AUTOR OPRACOWANIA			
BRANŻA	Imię, nazwisko	Zakres uprawnień	Podpis
BUDOWLANA	mgr inż. Krzysztof Żygadło	Upr. Nr 12/DOŚ/06 do projektowania bez ograniczeń w specjalności konstrukcyjno – budowlanej	
Uprawnienia oraz przygotowanie zawodowe i merytoryczne opracowującego: <ul style="list-style-type: none"> • Upr. Nr 12/DOŚ/06 do projektowania bez ograniczeń w specjalności konstrukcyjno – budowlanej od 2006r. • Studia w Wyższej Szkole Oficerskiej Wojsk Inżynieryjnych i Chemicznych we Wrocławiu, wydział saperski 1993-1995 • Studia na Politechnice Wrocławskiej, specjalizacja budownictwo podziemne, inżynieria miejska 1995-2000 • Praca jako projektant w Wojskowym Biurze Projektów Budowlany

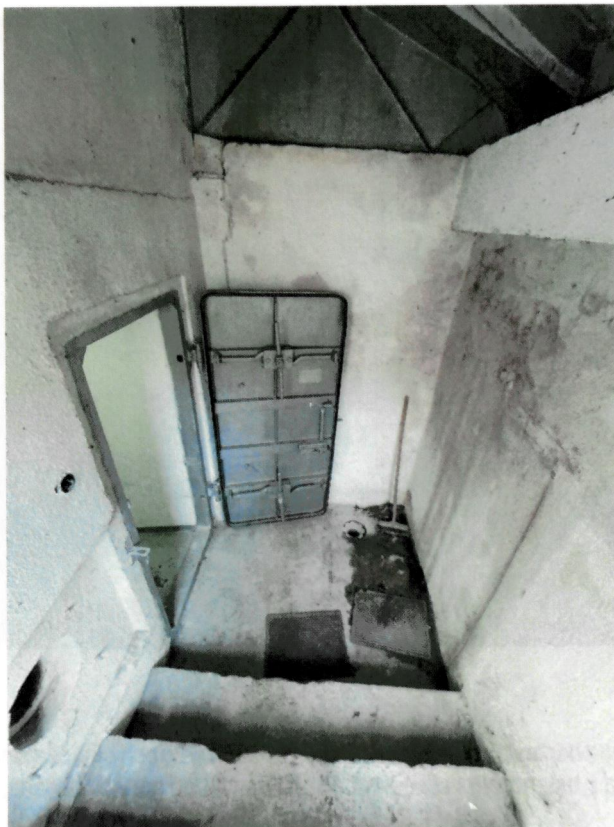
Fot. 03

Na lewo od drzwi wejściowych zlokalizowany jest otwór klapy WKS-200.

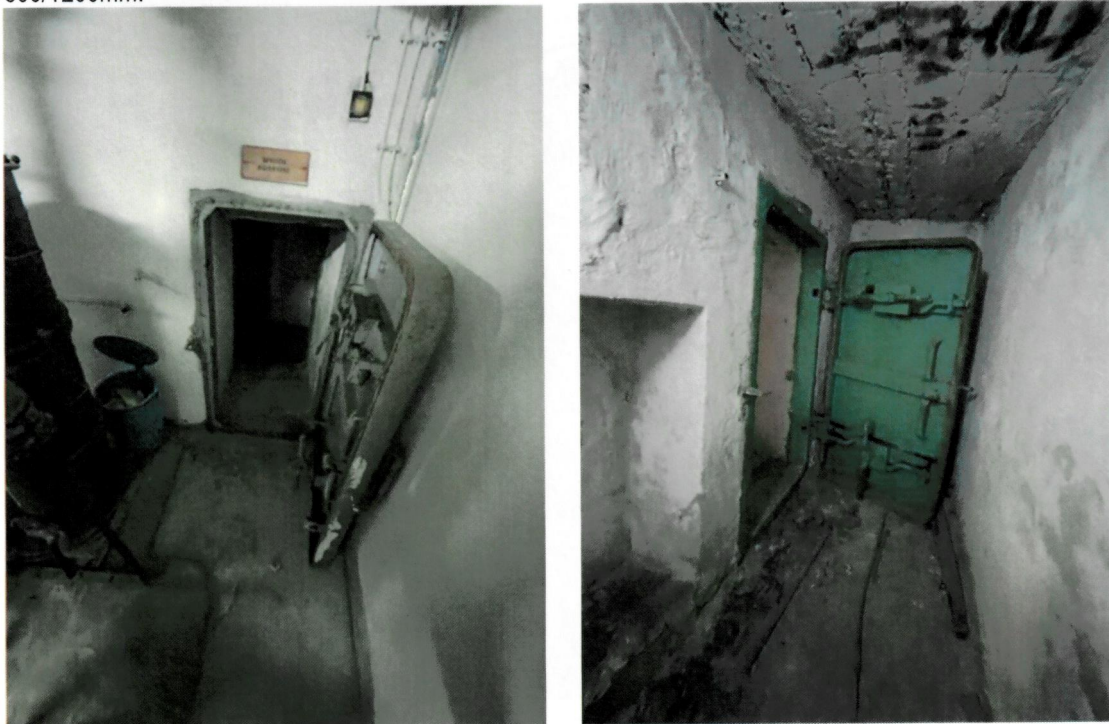
Fot. 08_09

Drzwi schronowe zamontowane są w strefach wejściowych/wyjściowej parami, czyli w przedsionkach – pom: 22, 21 oraz w wyjściu awaryjnym zlokalizowanym w pom. 02.

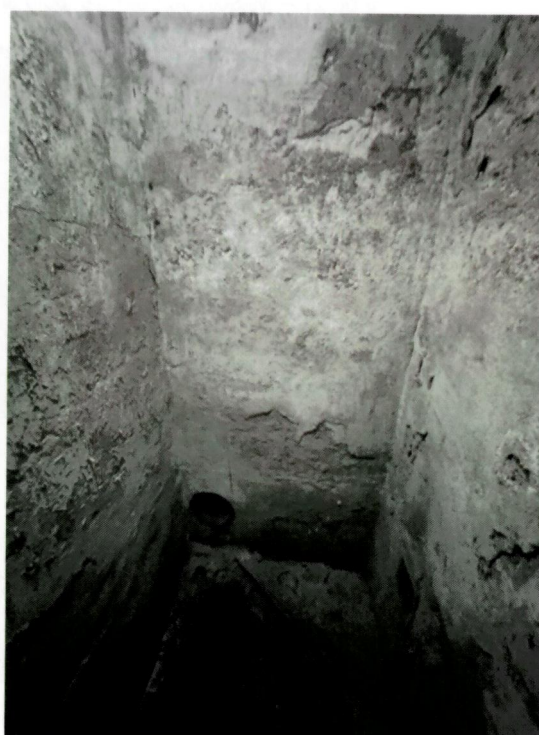
Fot. 25_26 – wnętrze komory rozprężnej oraz pustego filtra żwirowego

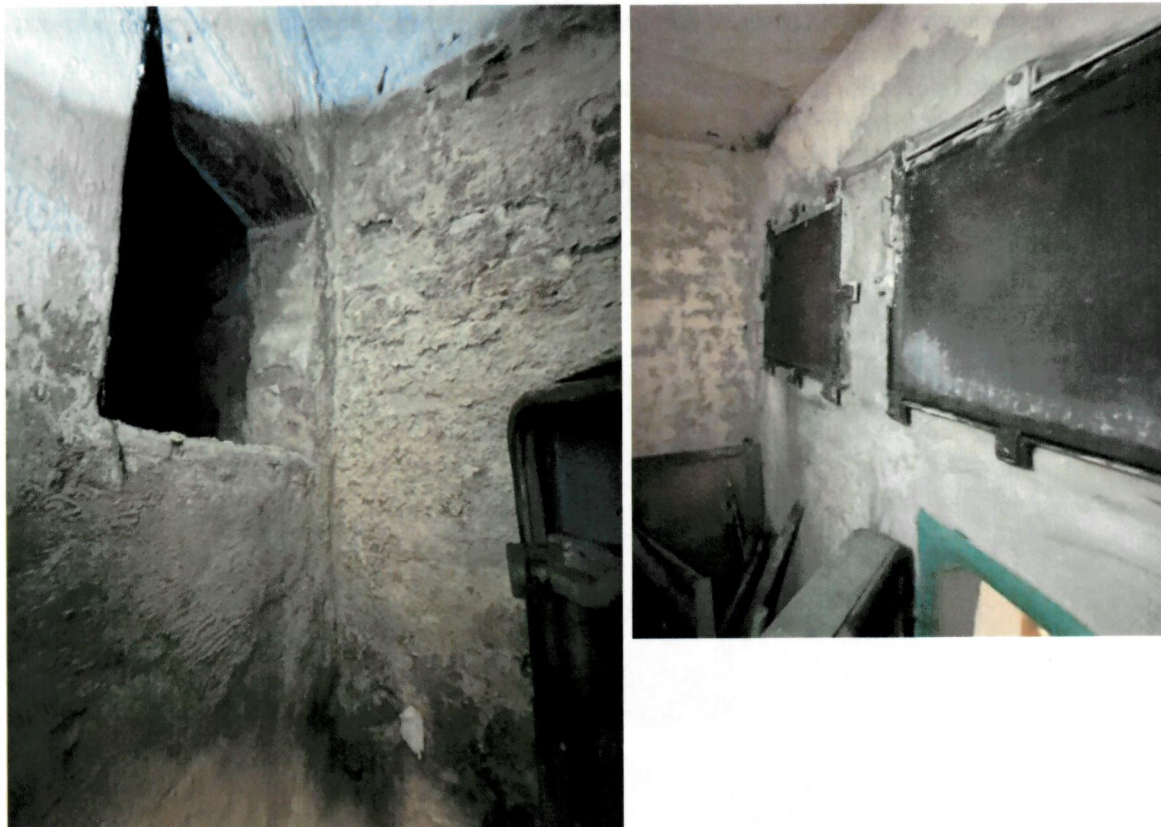
Urządzenia filto-wentylacyjne zgrupowano w potrójny blok. Powietrze zasysane jest poprzez komorę rozprężną, wyposażoną w filtr żwirowy (wypełnienie usunięte obecnie). Czerpanie powietrza użytkowego realizowane jest poprzez kanał ewakuacyjny. Z jego wnętrza dostaje się do filtra żwirowego poprzez zawór AZP-200. Po przejściu przez filtr żwirowy dostaje się do komory rozprężnej, z której poprzez dwa filtry płytowe, zbierane jest do przewodu kierującego do rozdzielacza. Rozdzielacz z zaworem służy do zmiany pracy z trybu „czystego” na „filtrowentylację”. W trybie filtracji powietrze poprzez zawór kierowane jest na zestawy filtropochłaniaczy. Po oczyszczeniu rozprowadzane jest po obiekcie.

Fot. 43_44 – widok na otwór w ścianie filtra żwirowego, filtry płytowe

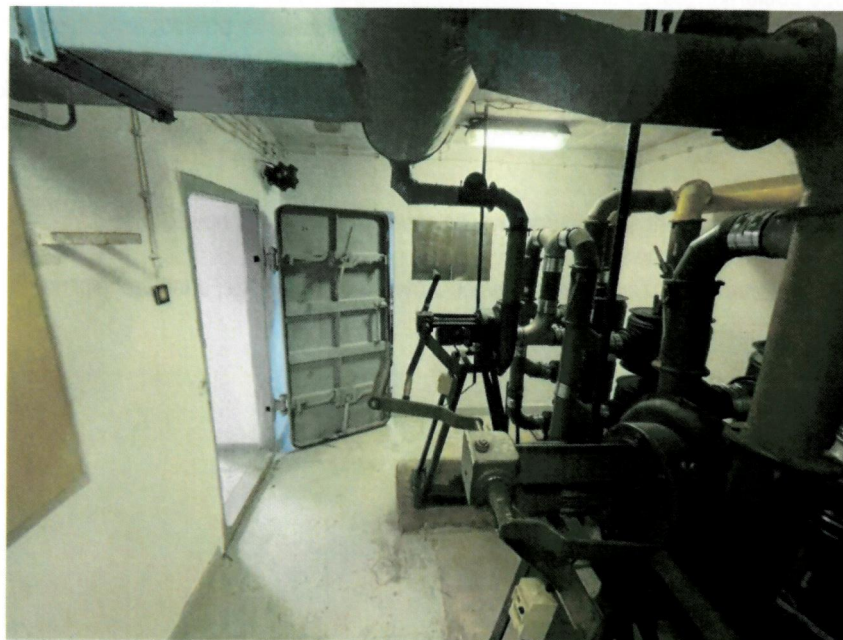
Powietrze przygotowane przez urządzenie włączane jest do kolektora z którego poprzez stalowy przewód [250/300]⁵ kierowane jest na korytarz i wzdłuż niego rozprowadzane jest we wszystkich pomieszczeniach. Przekrój przewodów zmienia się wraz z oddalaniem od wentylatorni. Do połowy korytarza ma przekrój [250/250] przewody wchodzące do pomieszczeń [100/100], [100/150], [100/170].

Fot. 45– kolektor zbiorczy powietrza, przewód główny

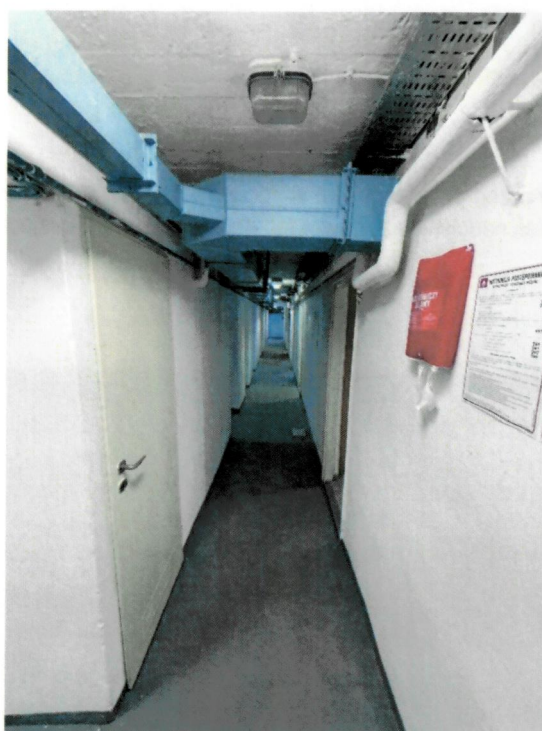
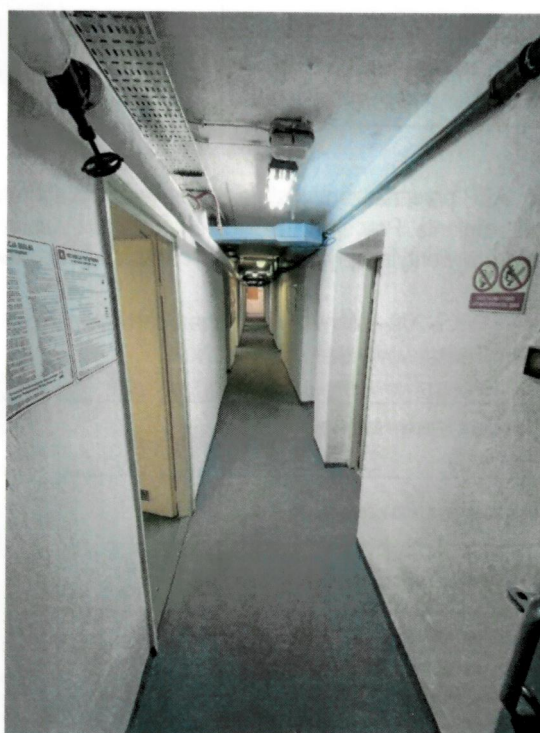
Fot. 46_47– wyjście kanału na korytarz i przebieg kanału wzdłuż korytarza

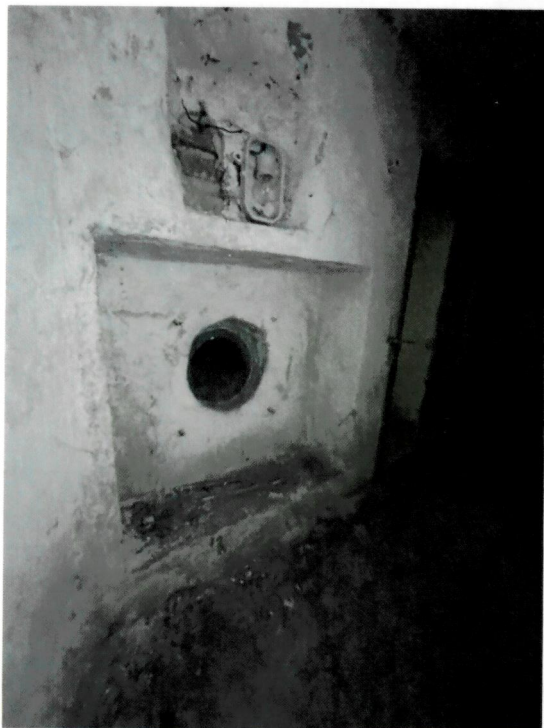
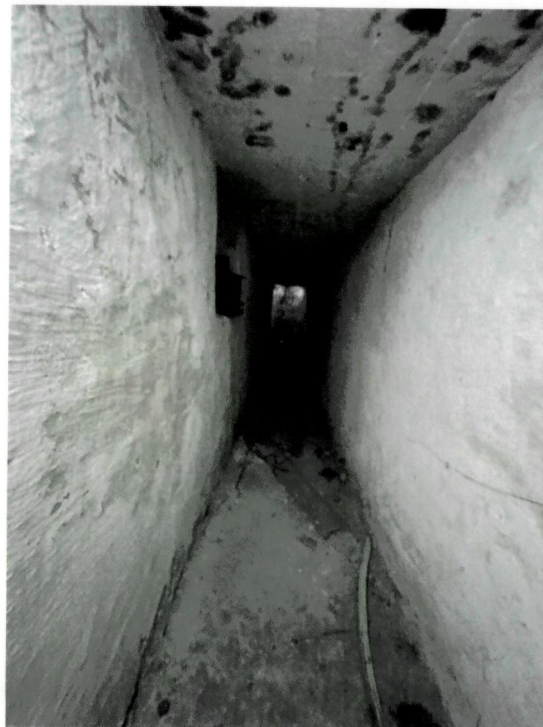
W przedmiotowym obiekcie zawory AZP są niewidoczne, zarówno na wejściu do komory rozprężnej jak i na wlocie do podania powietrza dla zespołu spalinowo-elektrycznego.

Fot. 48_49 – wloty powietrza do komory rozprężnej oraz dla agregatu

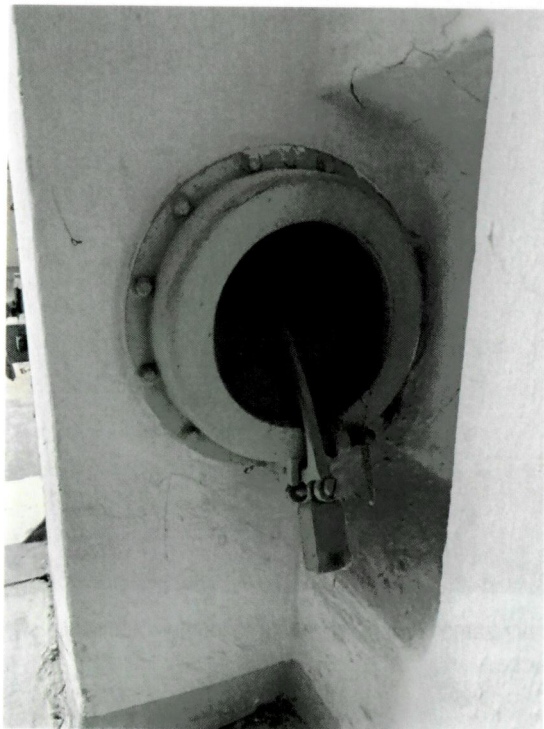
Fot. 50_51 – WKS-y w strefie przedsionka wejścia od wnętrza

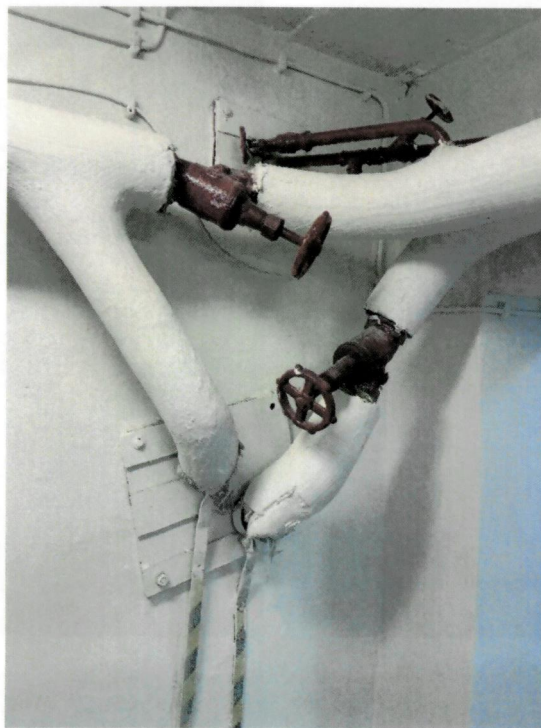
Fot. 56 – wejście co

Powyższa fotografia przedstawia również sposób wykonania przejść szczelnych przez ściany zewnętrzne schronu. Zrealizowano je z wykorzystaniem płyt stalowych z umieszczonym pod nimi uszczelnieniem. Płyty zamocowane z obu stron ściany i ściągnięto śrubami.

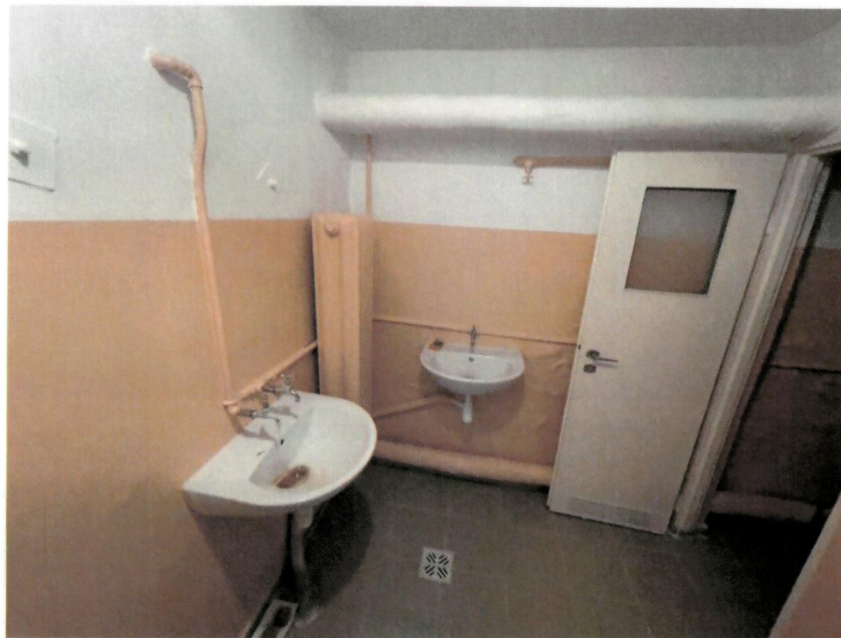
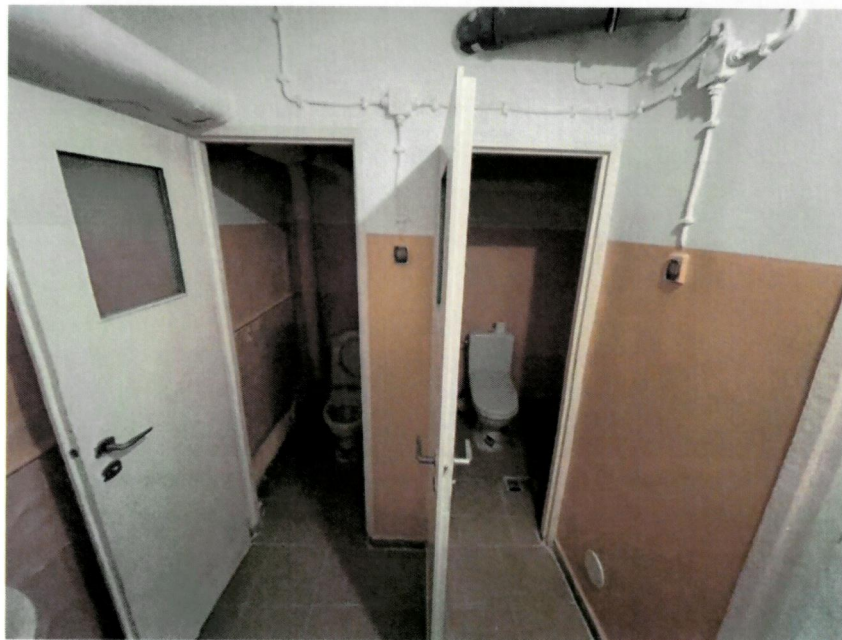
Fot. 58_59 – węzeł co

Na górnym zdjęciu widoczny jest kran zasilany z rezerwuaru wody.
Na dolnym zdjęciu, w lewej kabine zlokalizowane jest wejście przewodów wody.

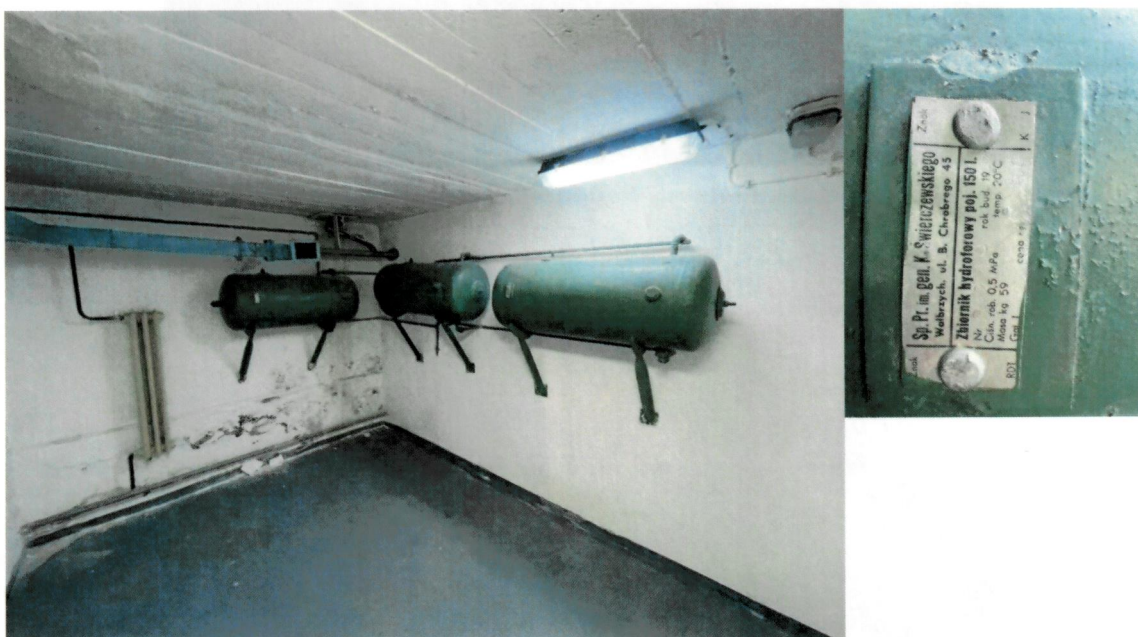
Fot. 61 – widok na zbiorniki, zbliżenie na tabliczkę znamionową

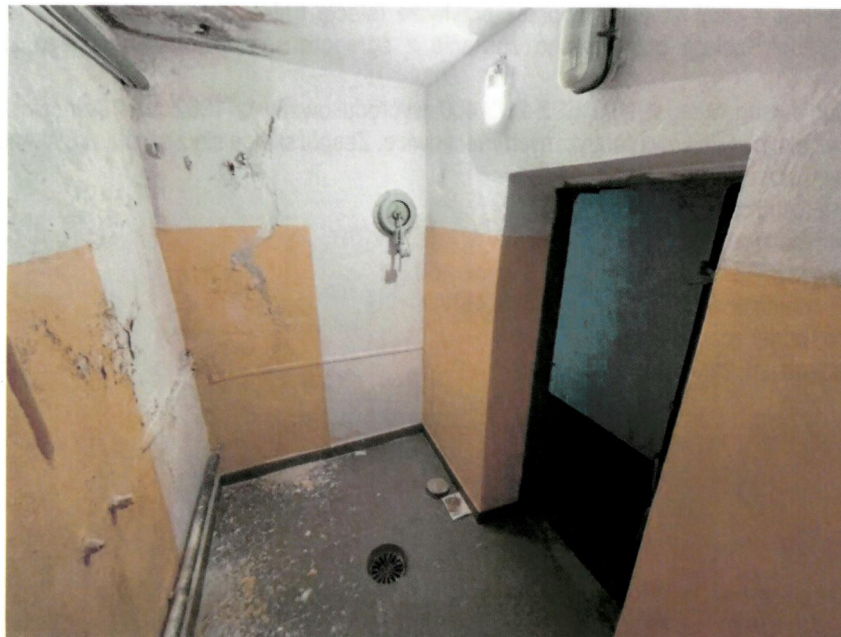
Fot. 62 – WZS z podejściami do baterii natryskowej odpływem podłogowym i klapą WKS-100

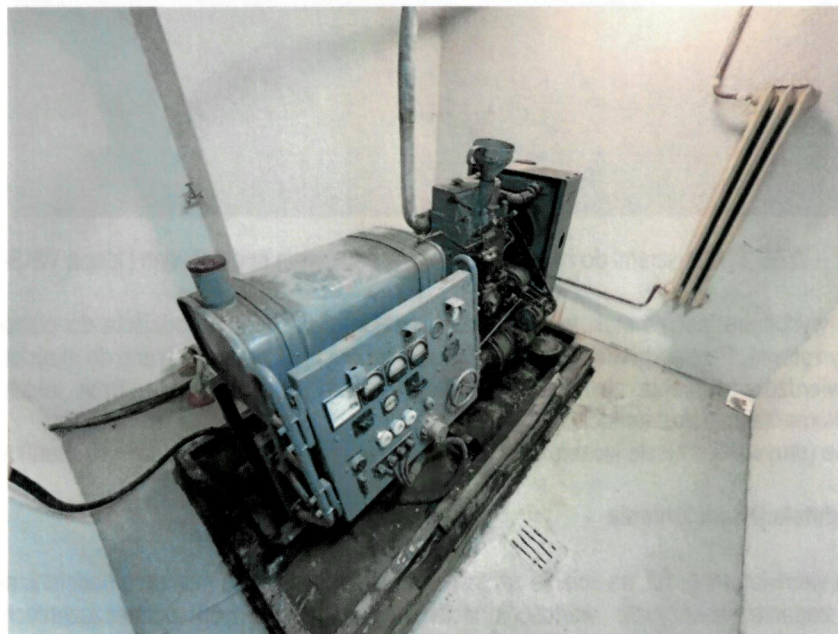
Fot. 64 – agregat spalinowo-elektryczny, tabliczka znamionowa

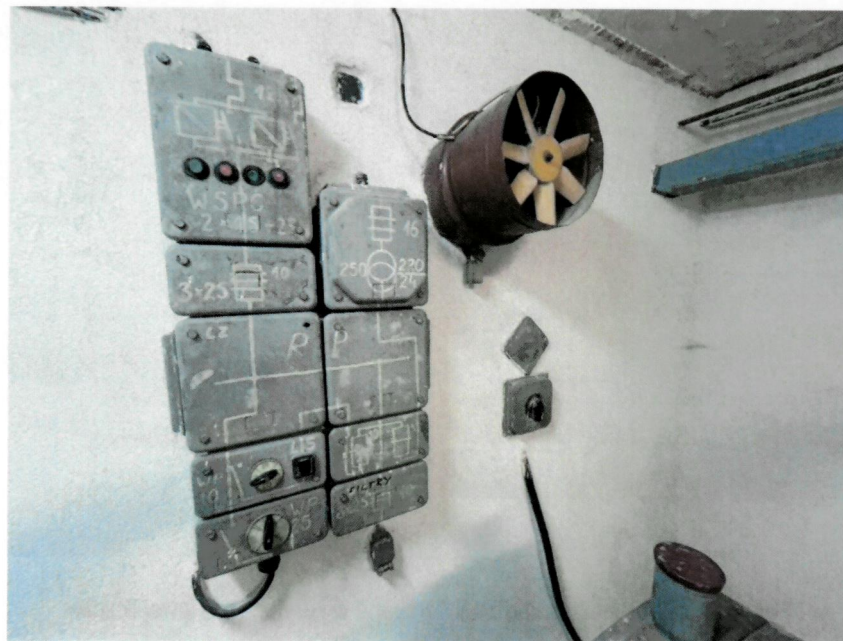
Zasilanie awaryjne sterowane jest z wykorzystaniem tablicy rozdzielczej zamontowanej w pomieszczeniu nr 01. Zlokalizowano tam również główny wyłącznik.

Fot. 65 – tablica sterująca zespołu spalinowo-elektrycznego

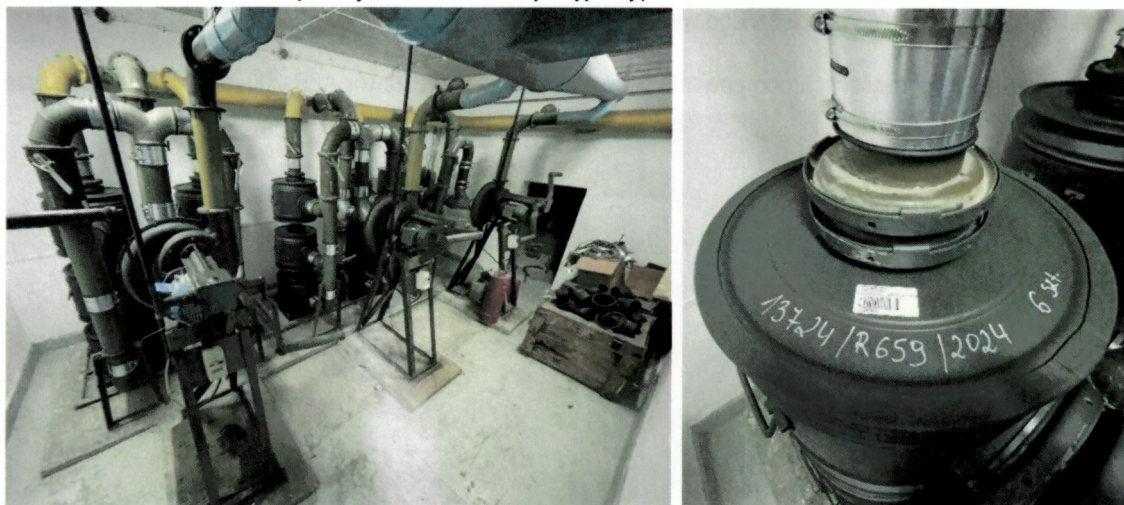
Fot. 78, 79

W obiekcie zamontowano trzy urządzenia filtro-wentylacyjne typu RM – 300

Obecnie instalacja jest w stanie opisanym w pkt. 6.2.1. Zdekompletowana, nie konserwowana i nieużywana od lat urządzenia nie działają. Filtry są zużyte, wymiana ich części na nowe nie poprawi stanu całości instalacji. Przewody są zanieczyszczone, zawory AZP, kłapy WKS nie działają lub ich po prostu nie ma.

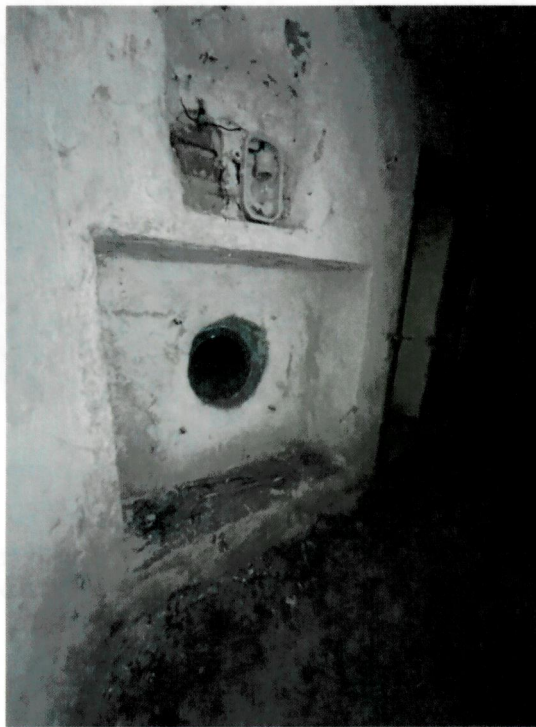
Fot. 80

Powietrze do użytkowej części schronu powinno być pobierane poprzez zawór AZP-200, jak pokazuje poniższa fotografia jest zdemonstrowany.

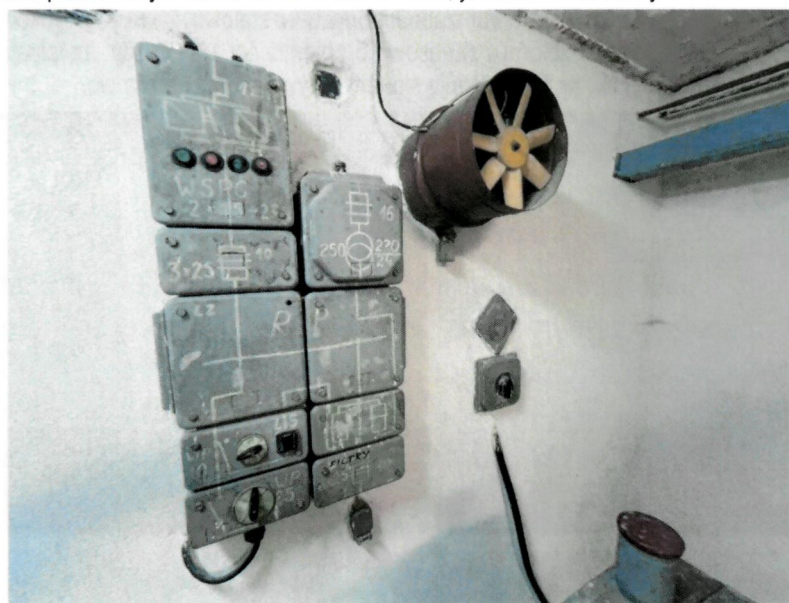
Fot. 85

Układ wentylacji zamontowany jest w pomieszczeniu agregatowni – pom. nr 01. Powietrze pobierane jest za pomocą wentylatora przed którym zamontowano zawór AZP, jest on niewidoczny.

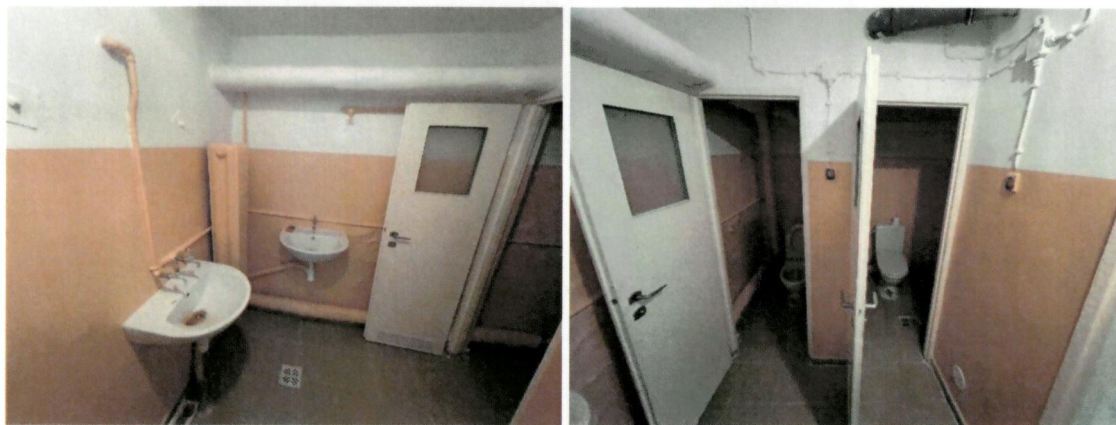
Fot. 87, 88

Instalacja wodna wykonana jest ze stalowych rur zaopatrzonych w stalowe zawory grzybkowe. Na instalacji zamontowano trzy stalowe, cylindryczne zbiorniki zapasowe o pojemności 150l każdy. Instalacja poprowadzona jest do jednej, używanej łazienki w pom. nr 10. Znajdują się tam umywalki oraz kabiny wc.

Instalacja wodna jest drożna, jednak brak odpowiedniego rozbioru wody oraz jej rotacji w zbiornikach zapasowych powoduje korozję. Po tak długim czasie wymagana jest całkowita wymiana rur, zaworów oraz zamontowanie zdemontowanych umywalek i przyborów w kabinach wc.

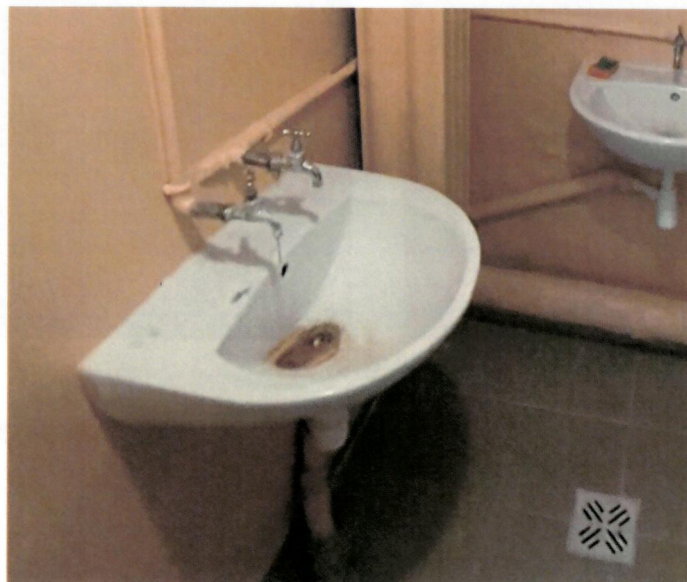
Fot. 91

Na fotografii powyżej widoczny jest kran podłączony bezpośrednio do zbiorników zapasowych. Jak widać stan wnętrza zbiorników jest zły, widoczne są ślady korozji w wodzie, która przesącza się przez nieszczelny zawór.
