DOKUMENTACJA KONSERWATORSKA DLA REMONTU DOMU PODCIENIOWEGO TZW. DOMU POD KAPTUREM PRZY RYNKU 19 W GOLUBIU-DOBRZYNIU

TOM II – DOKUMENTACJA IKONOGRAFICZNA I FOTOGRAFICZNA

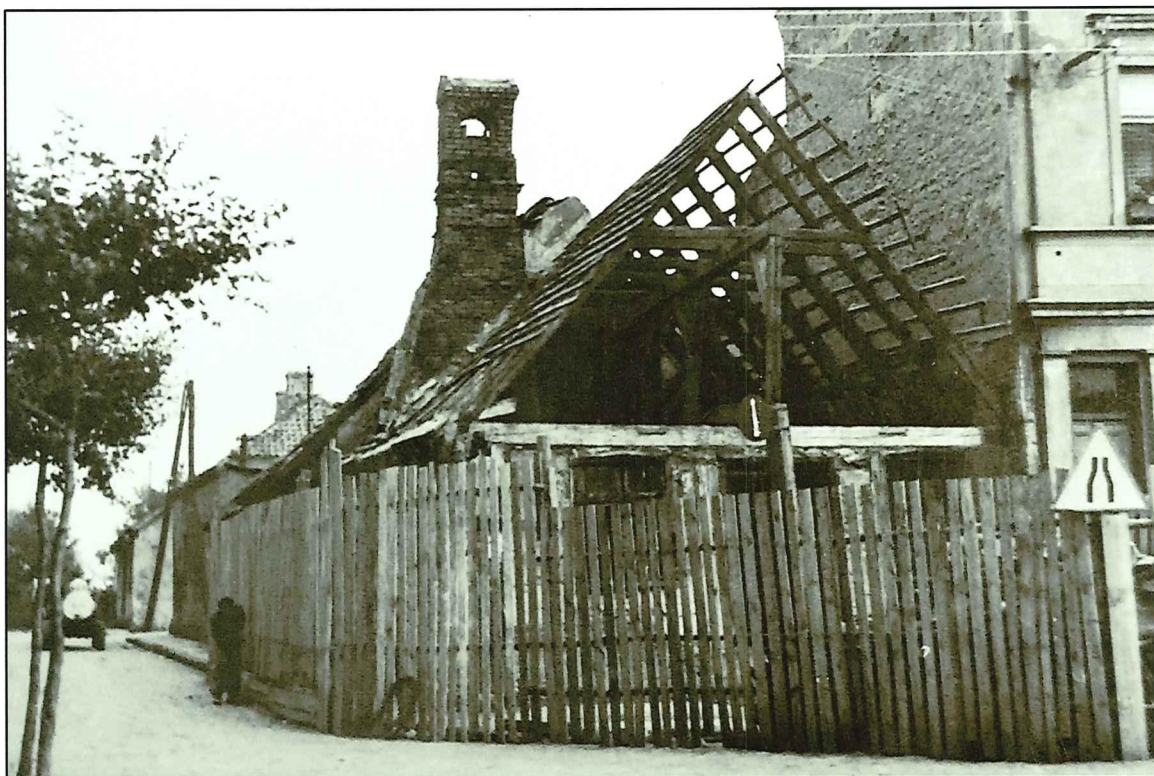
Il. 11 Golub-Dobrzyń, Rynek 19 – dom podcieniowy podczas prac remontowych w 1963 r.
- wid widok na elewacje

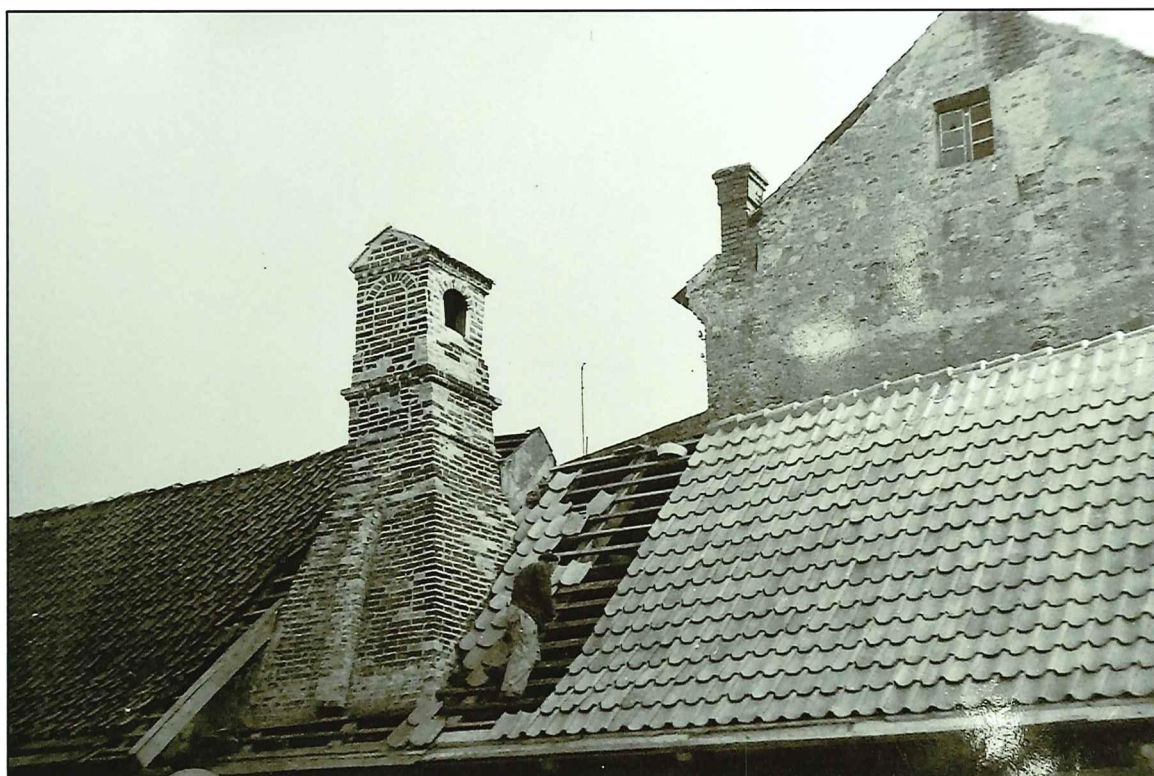
Il. 12 Golub-Dobrzyń, Rynek 19 – dom podcieniowy podczas prac remontowych w 1963 r.
- wid połąć dachową północną podczas montażu nowej dachówki ceramicznej

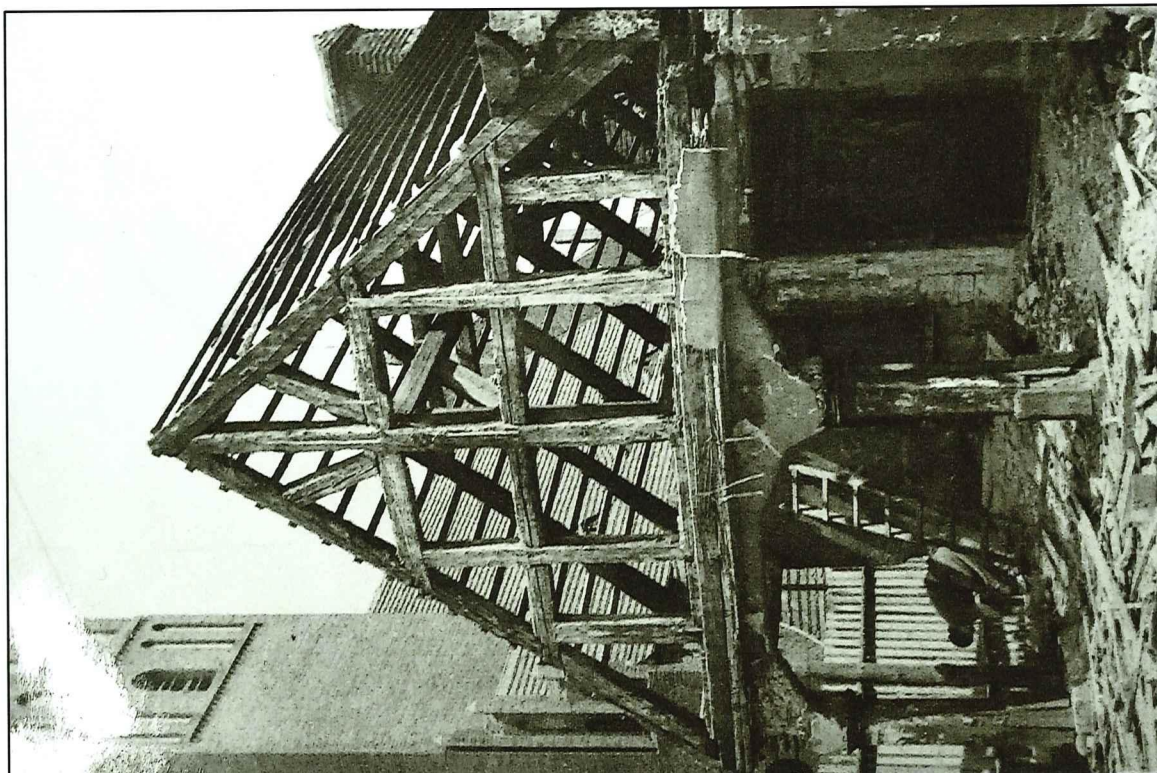
Il. 13 Golub-Dobrzyń, Rynek 19 – dom podcieniowy podczas prac remontowych w 1963 r.

- widok na ścianę szczytową zachodnią po zdemontowaniu pokrycia dachowego oraz wypełnienia szczytu

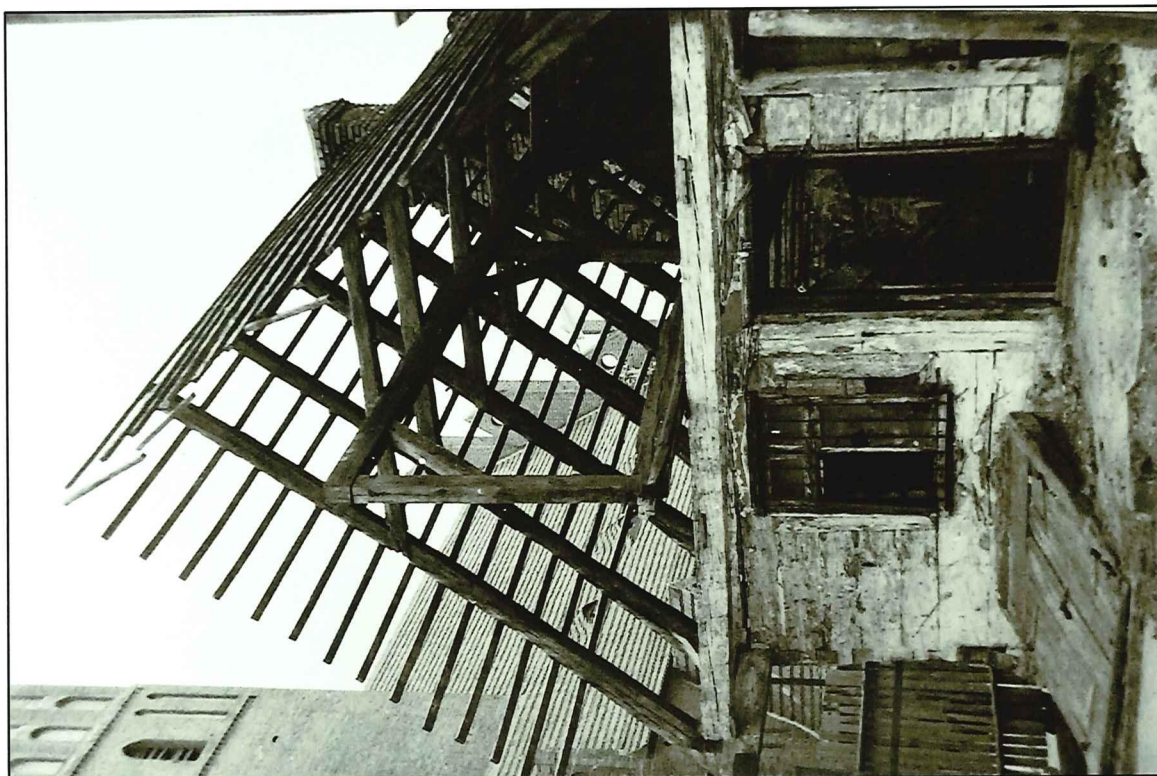
Il. 14 Golub-Dobrzyń, Rynek 19 – dom podcieniowy podczas prac remontowych w 1963 r.

- widok na ścianę szczytową zachodnią po zdemontowaniu słupów podcienia

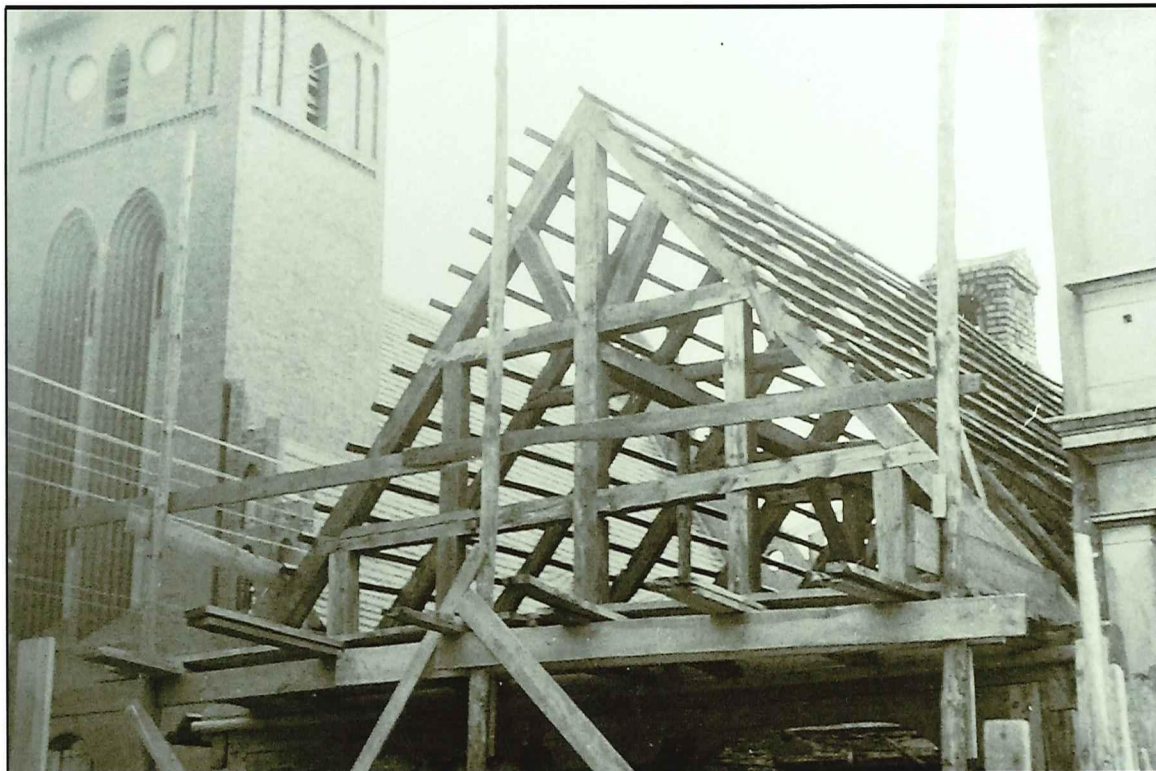
Il. 15 Golub-Dobrzyń, Rynek 19 – dom podcieniowy podczas prac remontowych w 1963 r.

- widok na nową konstrukcję dachową oraz szczyt zachodni

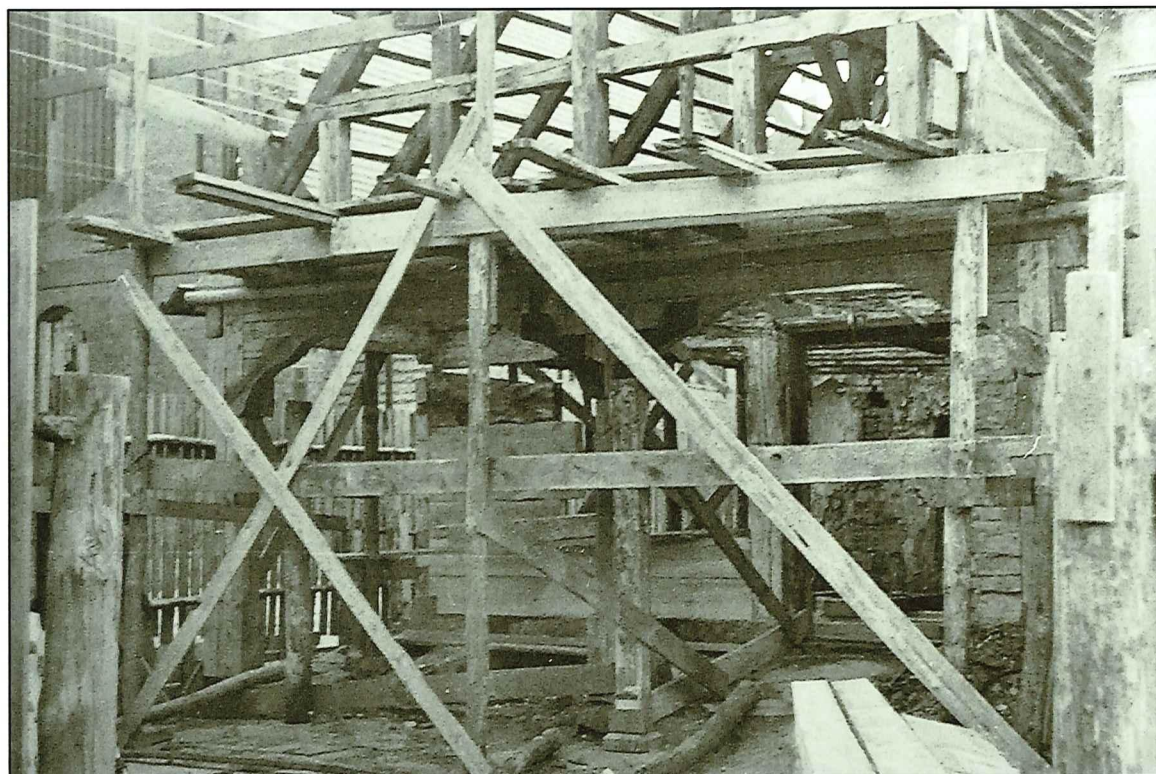
Il. 16 Golub-Dobrzyń, Rynek 19 – dom podcieniowy podczas prac remontowych w 1963 r.

- widok na podcień z naprawionymi słupami

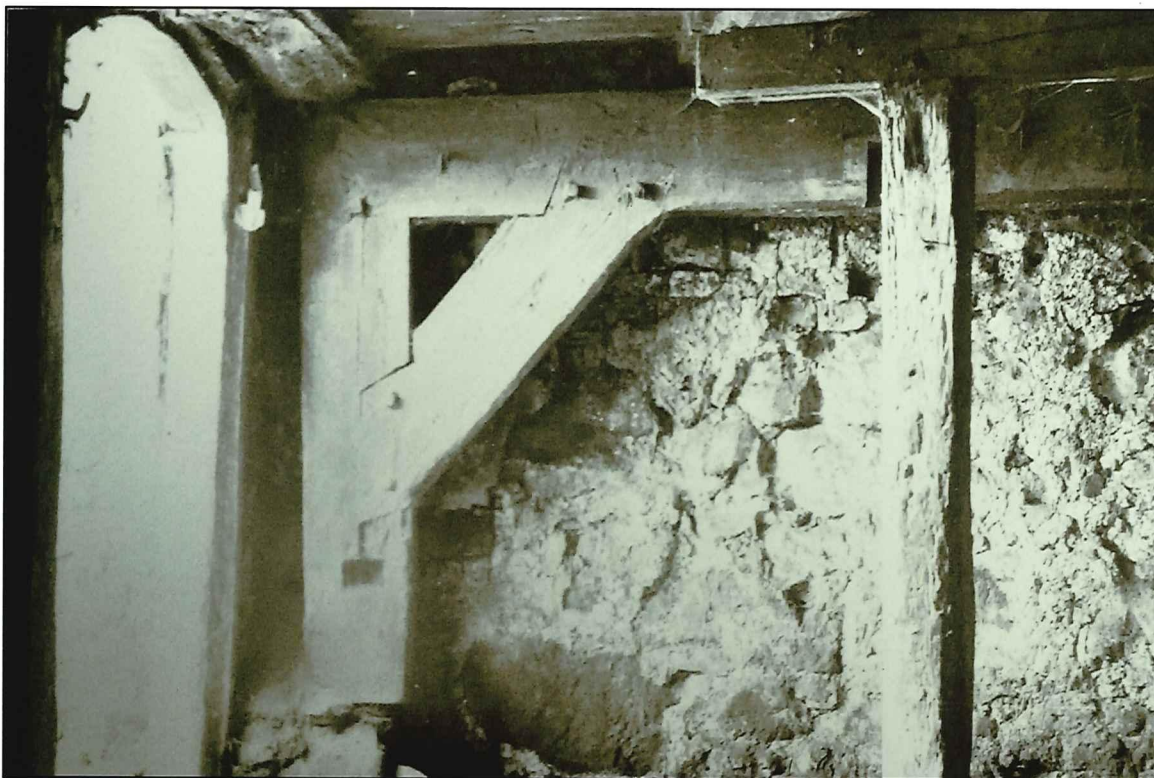
Il. 17 Golub-Dobrzyń, Rynek 19 – dom podcieniowy podczas prac remontowych w 1963 r.
- widok na ścianę północną piwnicy z pierwotną ramą stolcową oraz pierwotny otwór drzwiowy
(źródło: Nawrocki Z. Dom pod Kapturem, Elaborat sprawozdawczy robót budowlano-konserwatorskich, PP PKZ 1963 r., Archiwum WUOZ Toruń sygn. W/296)

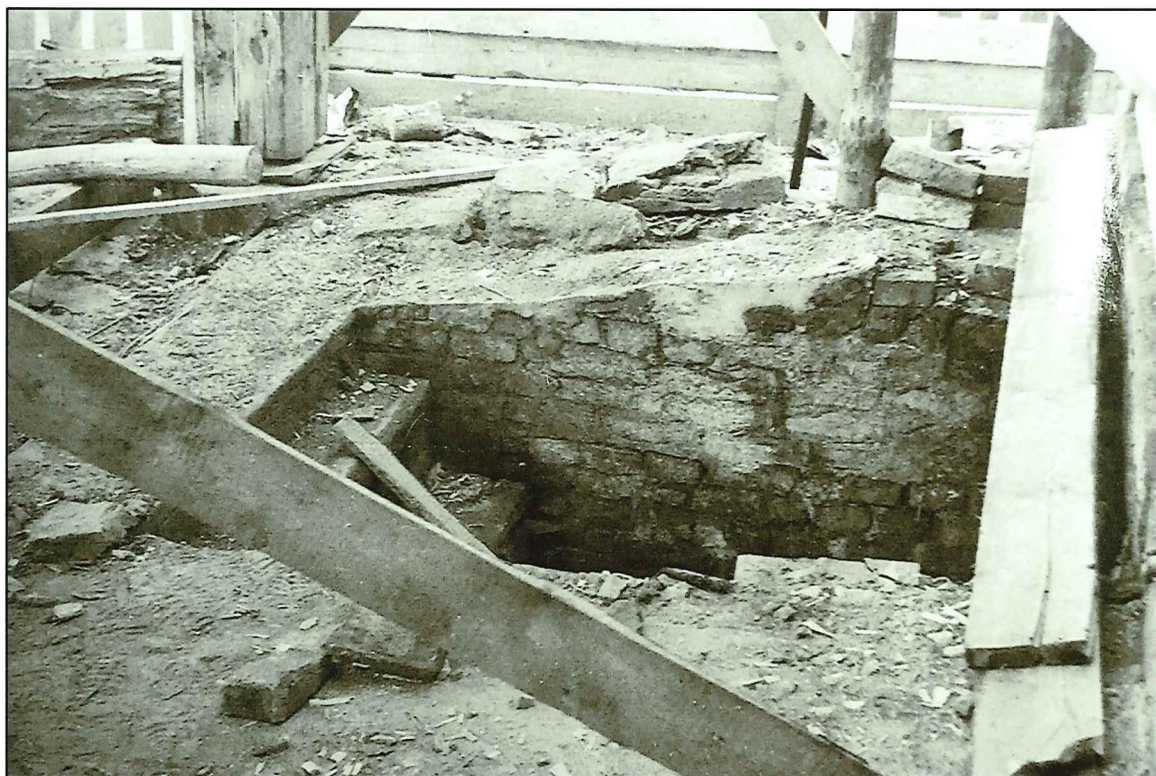
Il. 19 Golub-Dobrzyń, Rynek 19 – dom podcieniowy podczas prac remontowych w 1963 r.

- widok na zejście do piwnicy w podcieniu

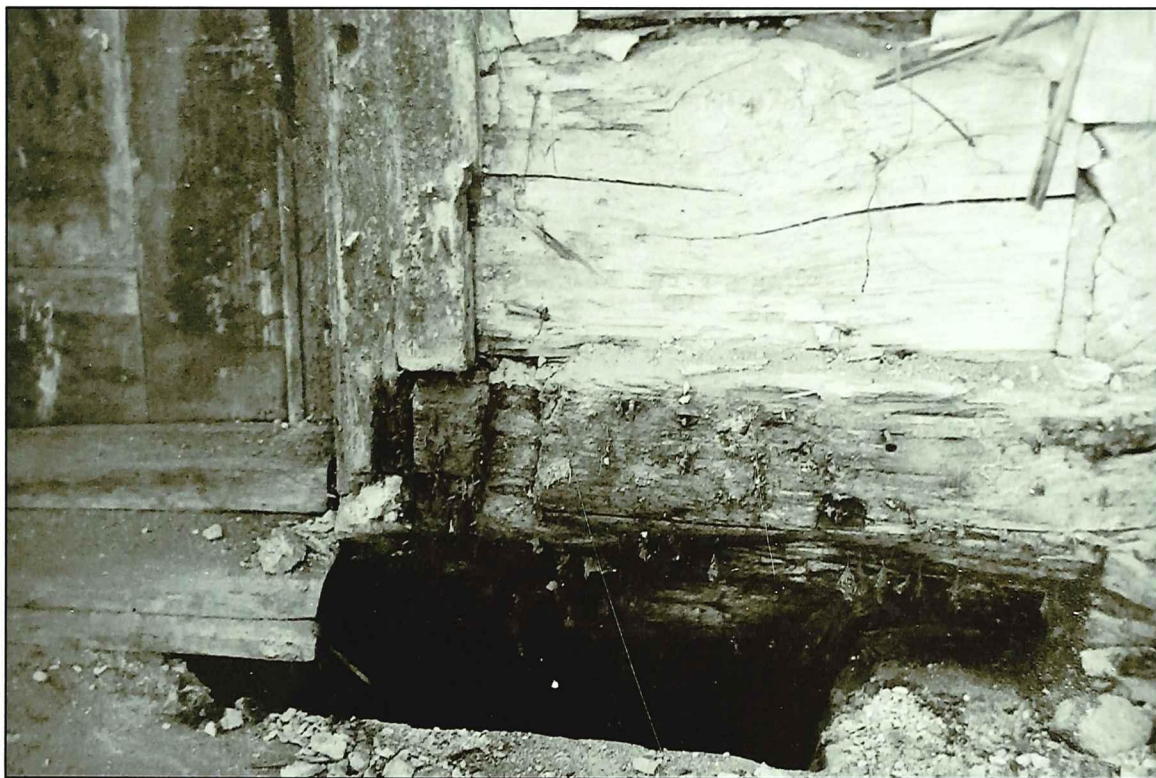
Il. 20 Golub-Dobrzyń, Rynek 19 – dom podcieniowy podczas prac remontowych w 1963 r.

- widok na fragment ściany zachodniej z otworem okiennym piwnicznym

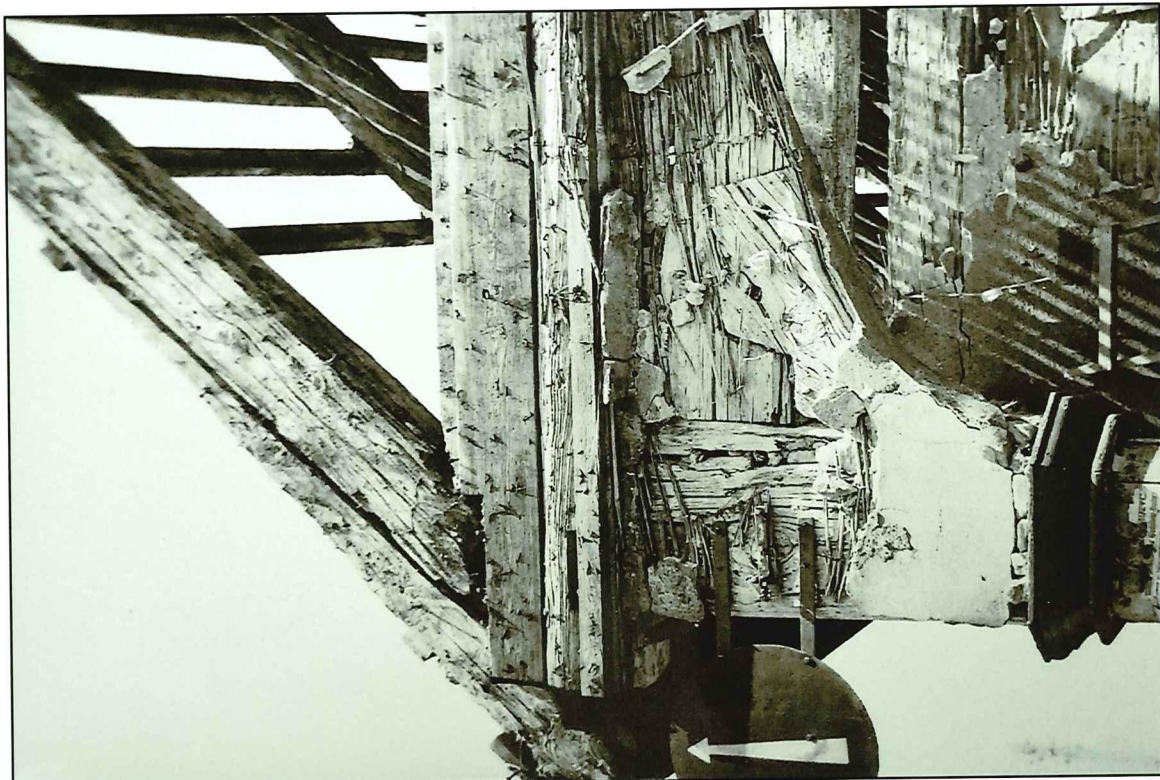
Il. 21 Golub-Dobrzyń, Rynek 19 – dom podcieniowy podczas prac remontowych w 1963 r.
- widok na fragment konstrukcji drewnianej podcienia

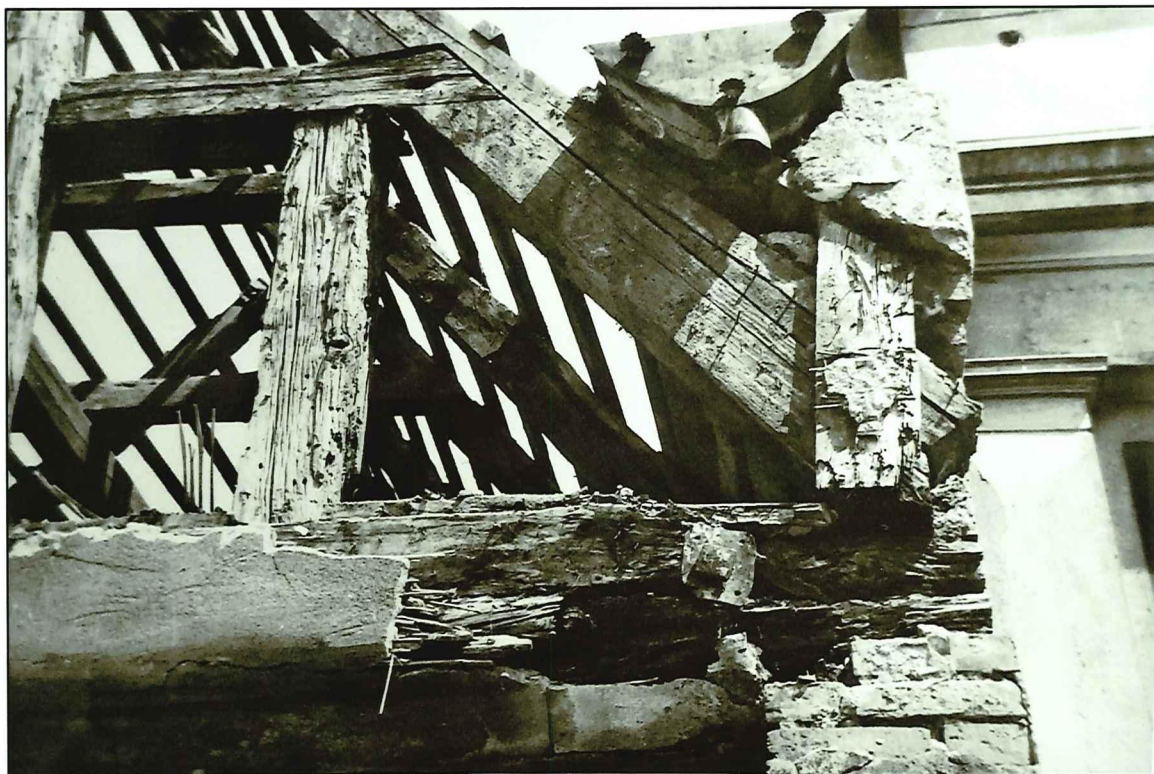
Il. 23 Golub-Dobrzyń, Rynek 19 – dom podcieniowy podczas prac remontowych w 1963 r.

- widok na fragment konstrukcji drewnianej szczytu zachodniego

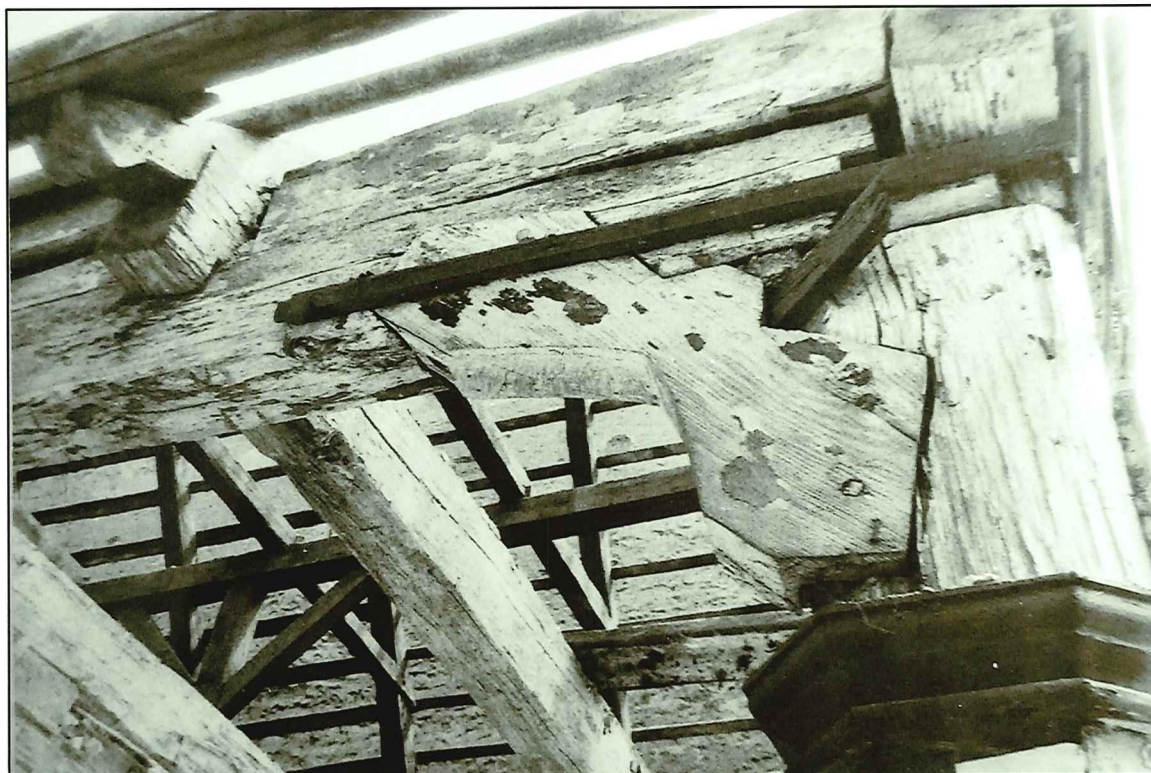
Il. 24 Golub-Dobrzyń, Rynek 19 – dom podcieniowy podczas prac remontowych w 1963 r.

- widok na fragment konstrukcji drewnianej podcienia

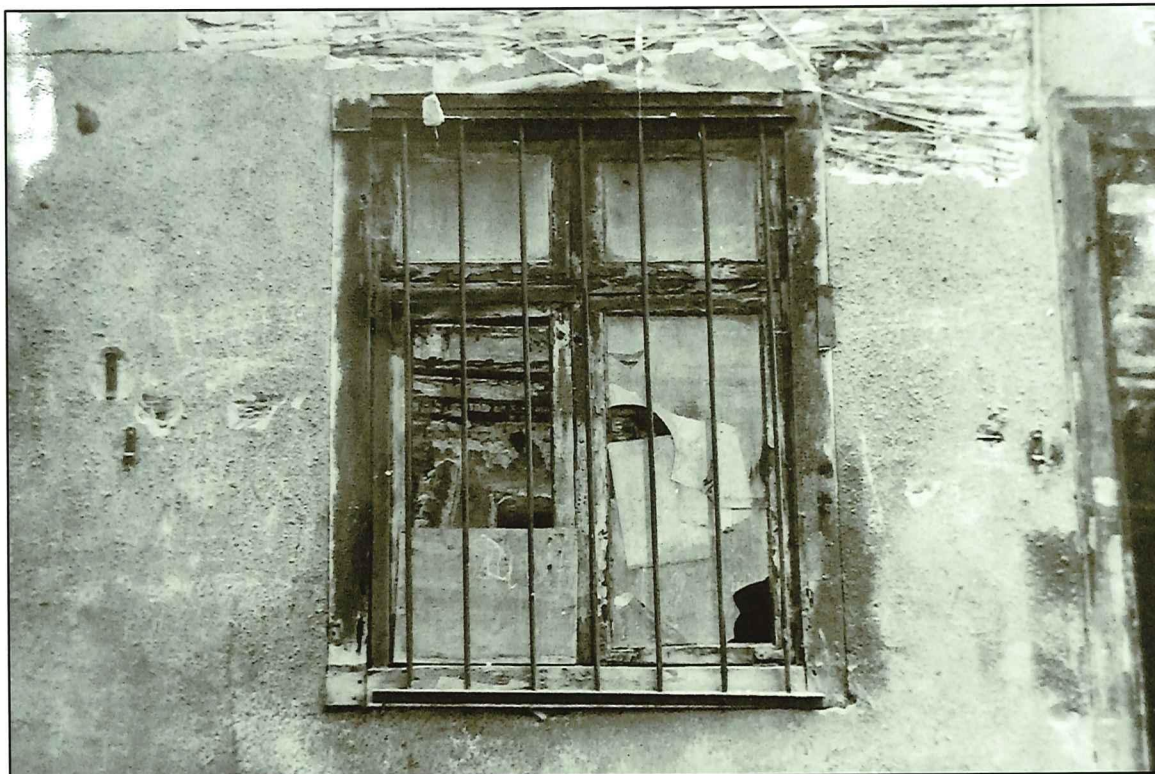
Il. 25 Golub-Dobrzyń, Rynek 19 – dom podcieniowy podczas prac remontowych w 1963 r.

- widok na wtórne okno w ścianie zachodniej szczytowej

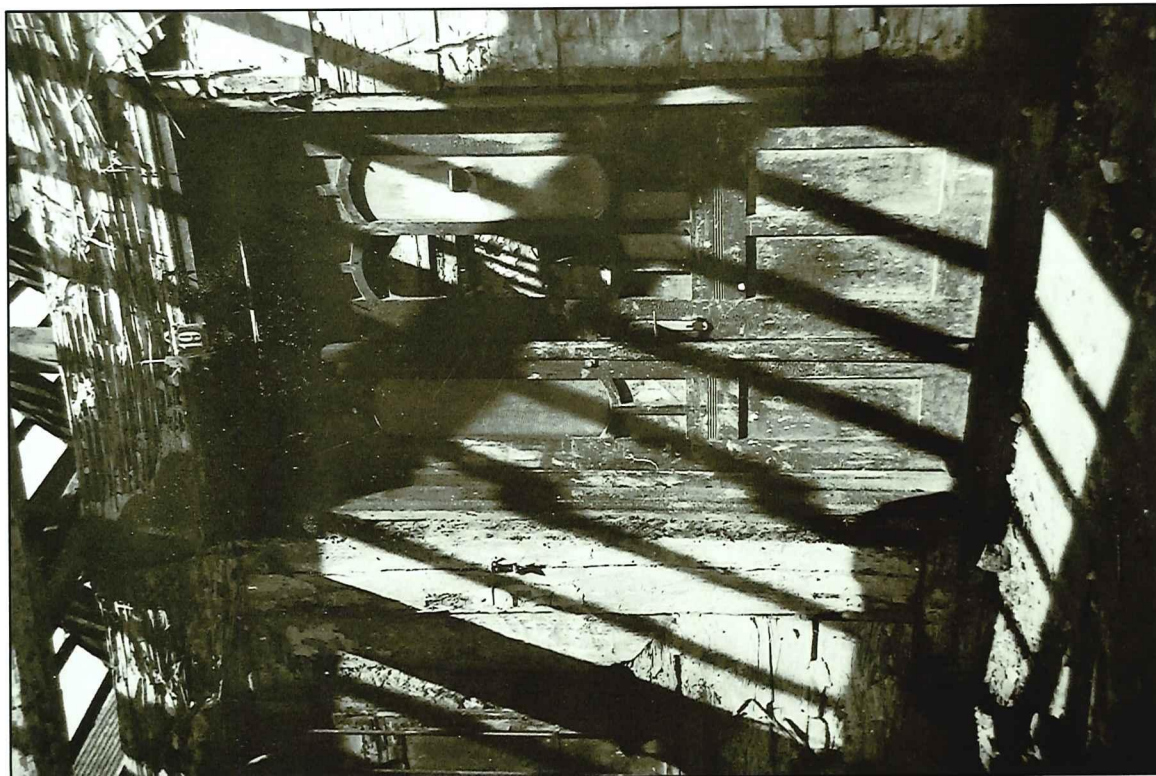
Il. 26 Golub-Dobrzyń, Rynek 19 – dom podcieniowy podczas prac remontowych w 1963 r.

- widok na wtórne drzwi z 1911 r. w ścianie szczytowej zachodniej

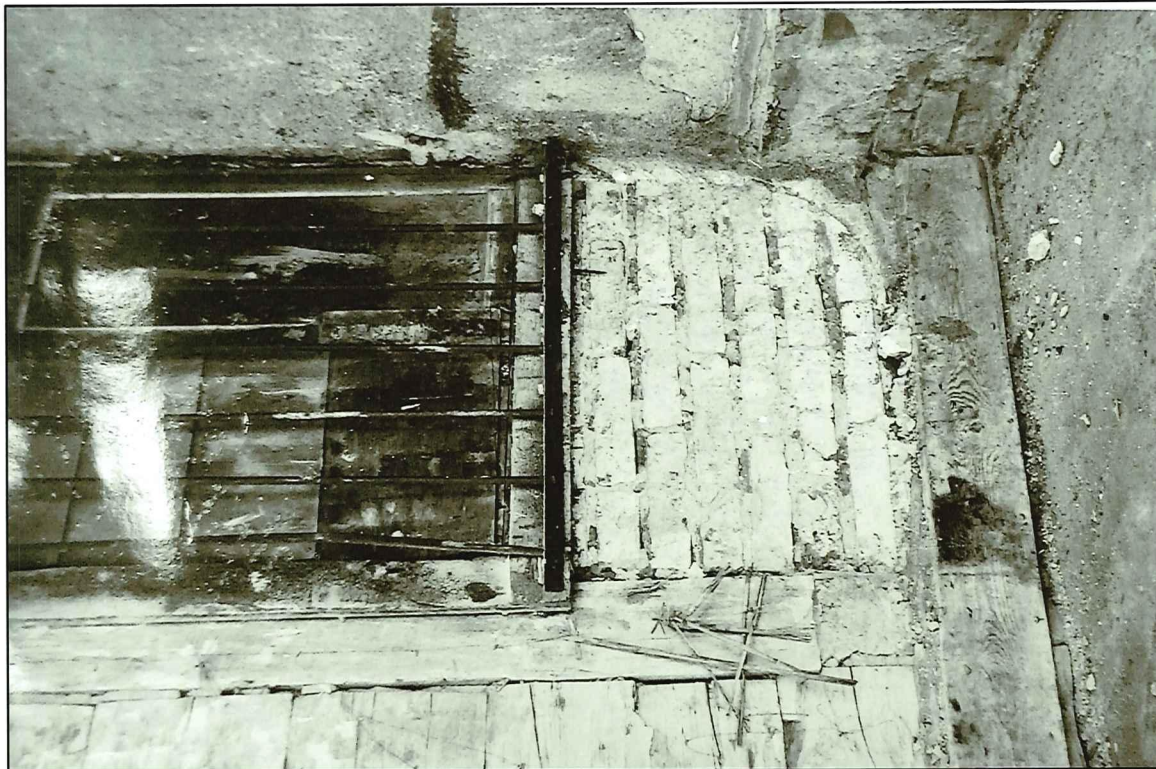
Il. 27 Golub-Dobrzyń, Rynek 19 – dom podcieniowy podczas prac remontowych w 1963 r.

- widok na wtórne okno w ścianie szczytowej zachodniej

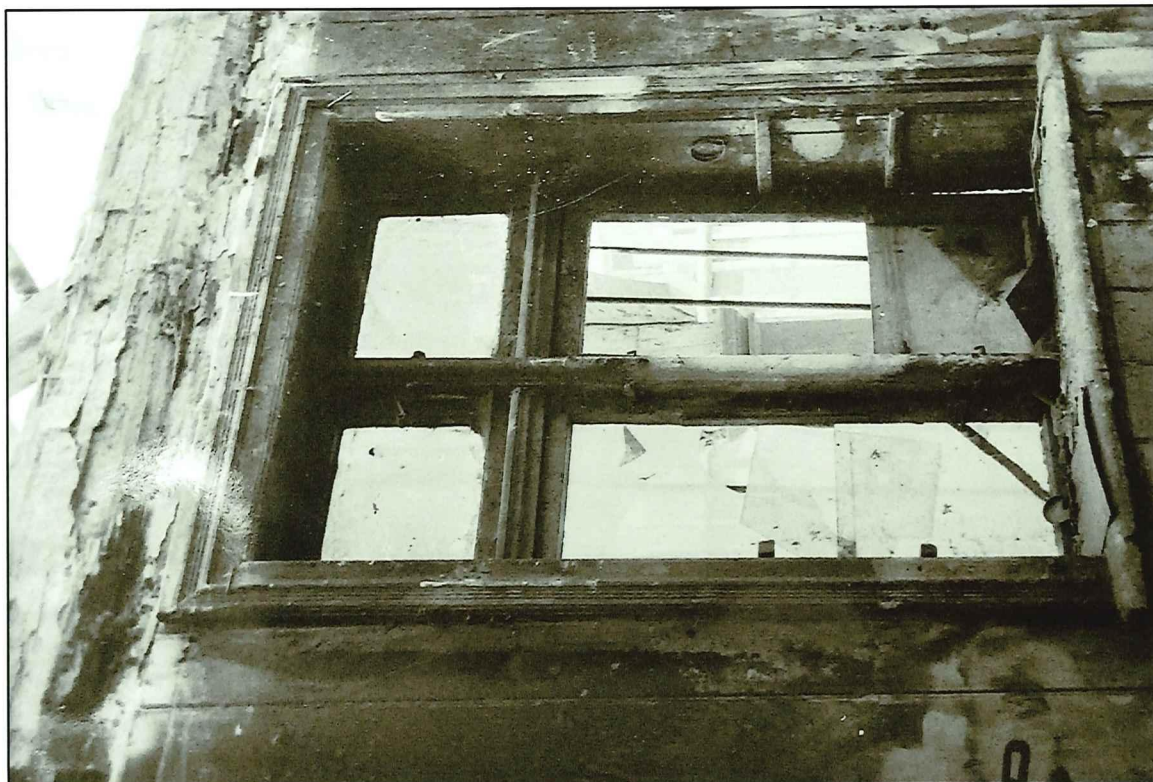
Il. 28 Golub-Dobrzyń, Rynek 19 – dom podcieniowy podczas prac remontowych w 1963 r.

- widok na wtórne okno z I poł. XIX w. w ścianie wzdłużnej północnej

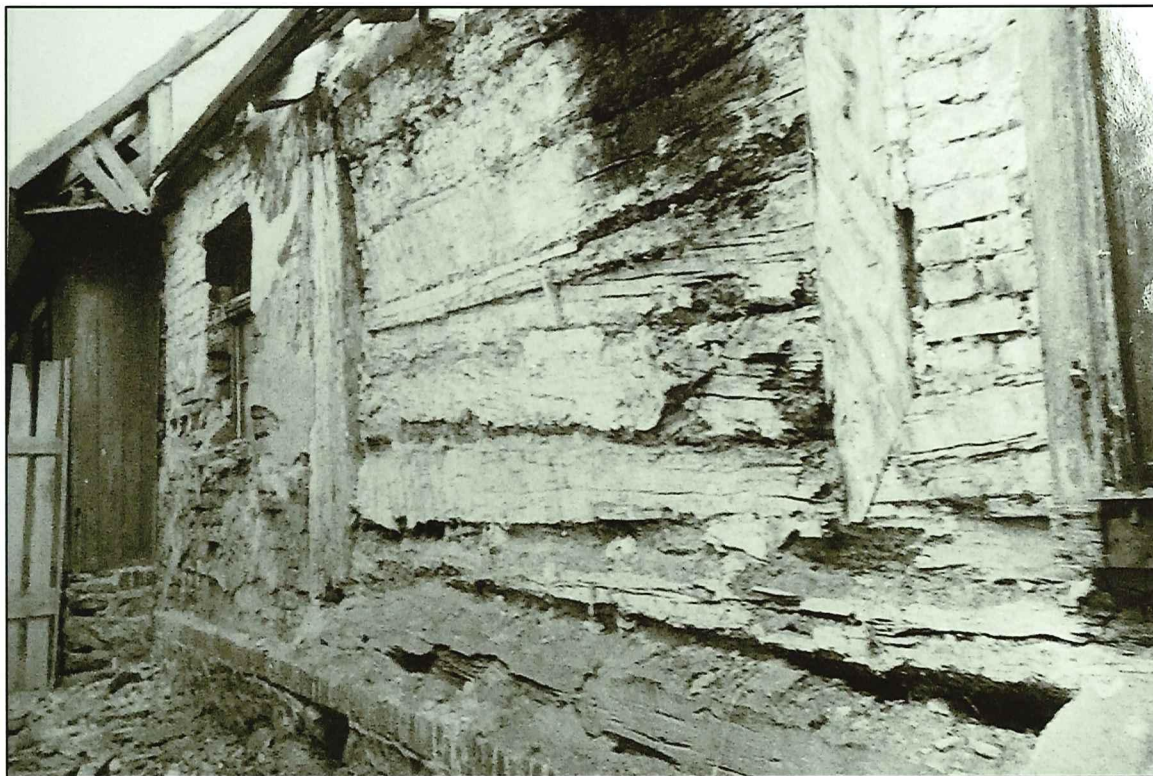
Il. 29 Golub-Dobrzyń, Rynek 19 – dom podcieniowy podczas prac remontowych w 1963 r.

- widok na ścianę północną po skuciu tynków wtórnych

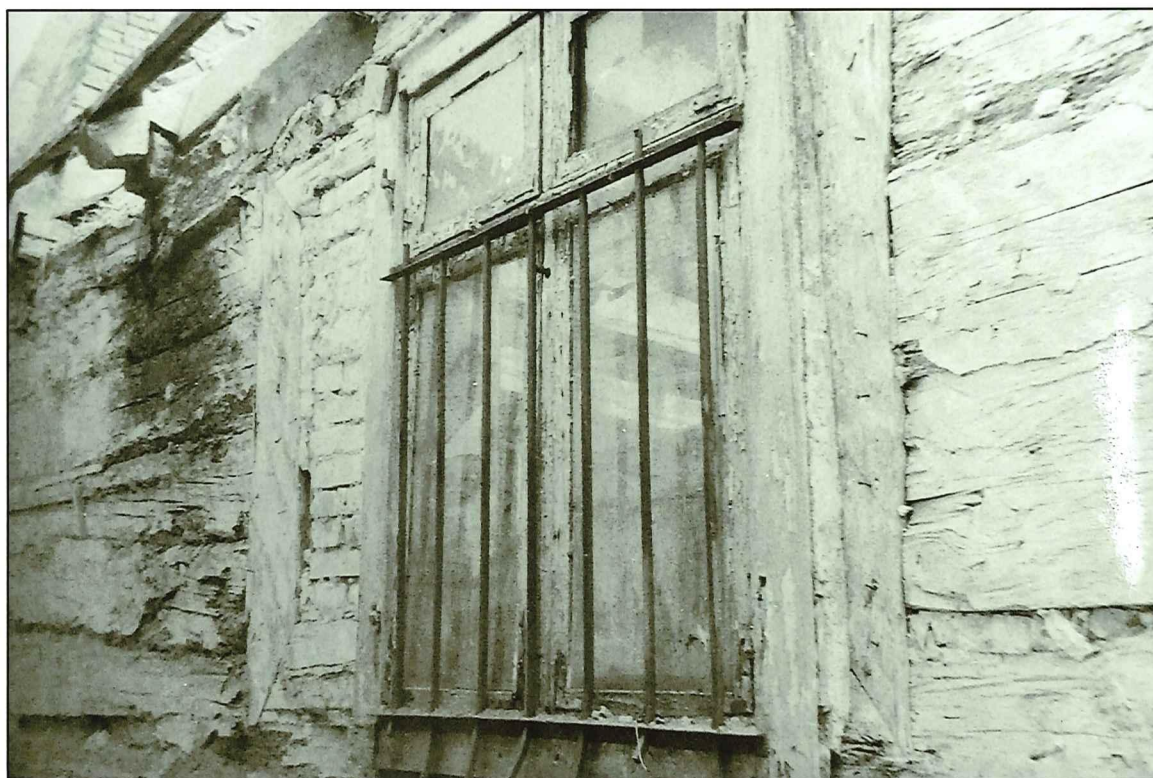
Il. 30 Golub-Dobrzyń, Rynek 19 – dom podcieniowy podczas prac remontowych w 1963 r.

- widok na ścianę północną i wtórnie przekształcany otwór okienny

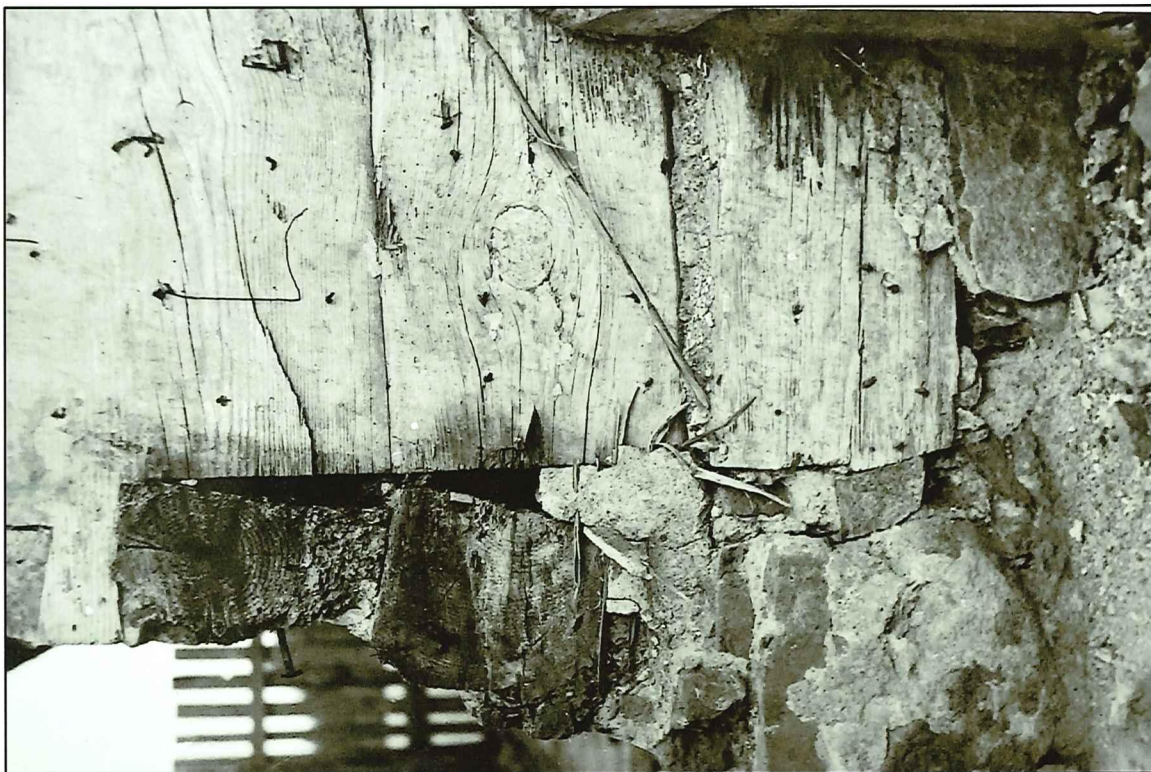
Il. 31 Golub-Dobrzyń, Rynek 19 – dom podcieniowy podczas prac remontowych w 1963 r.

- widok na węgłowanie ściany wieńcowej w narożniku północno-zachodnim

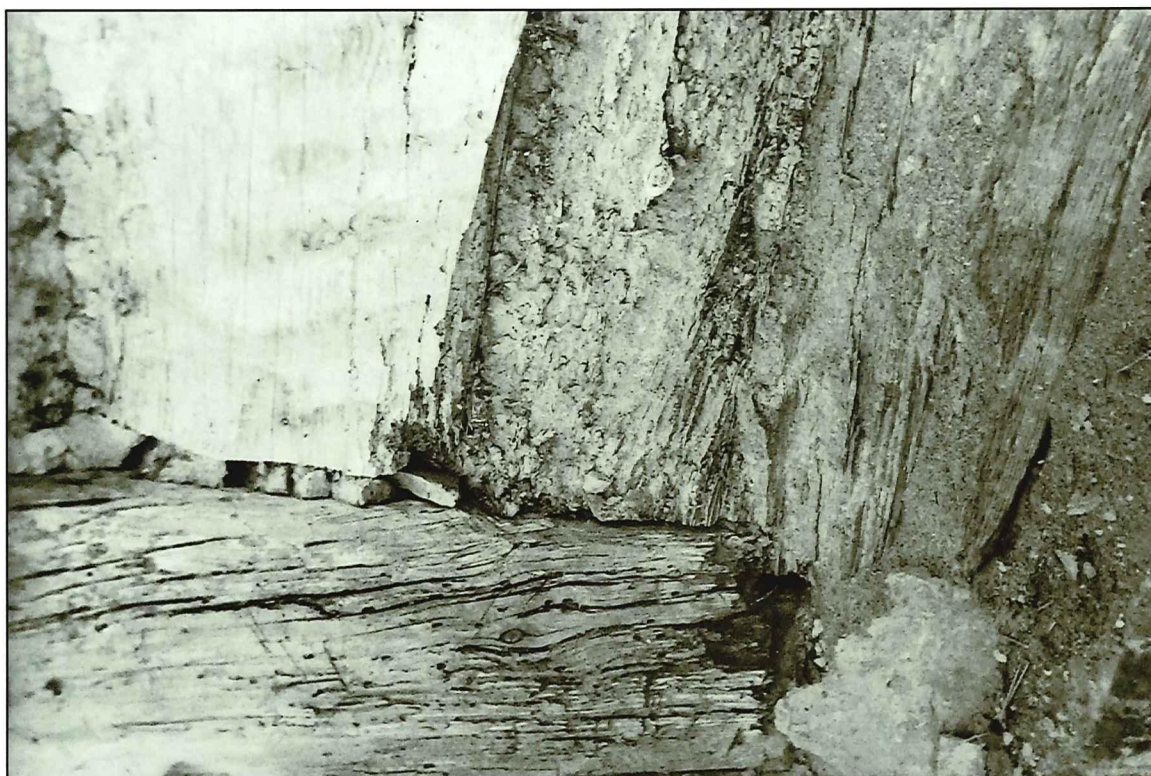
Il. 32 Golub-Dobrzyń, Rynek 19 – dom podcieniowy podczas prac remontowych w 1963 r.

- widok na połączenie bierwion przy sumiku ustawionym przy ścianie ceglanej czarnej kuchni

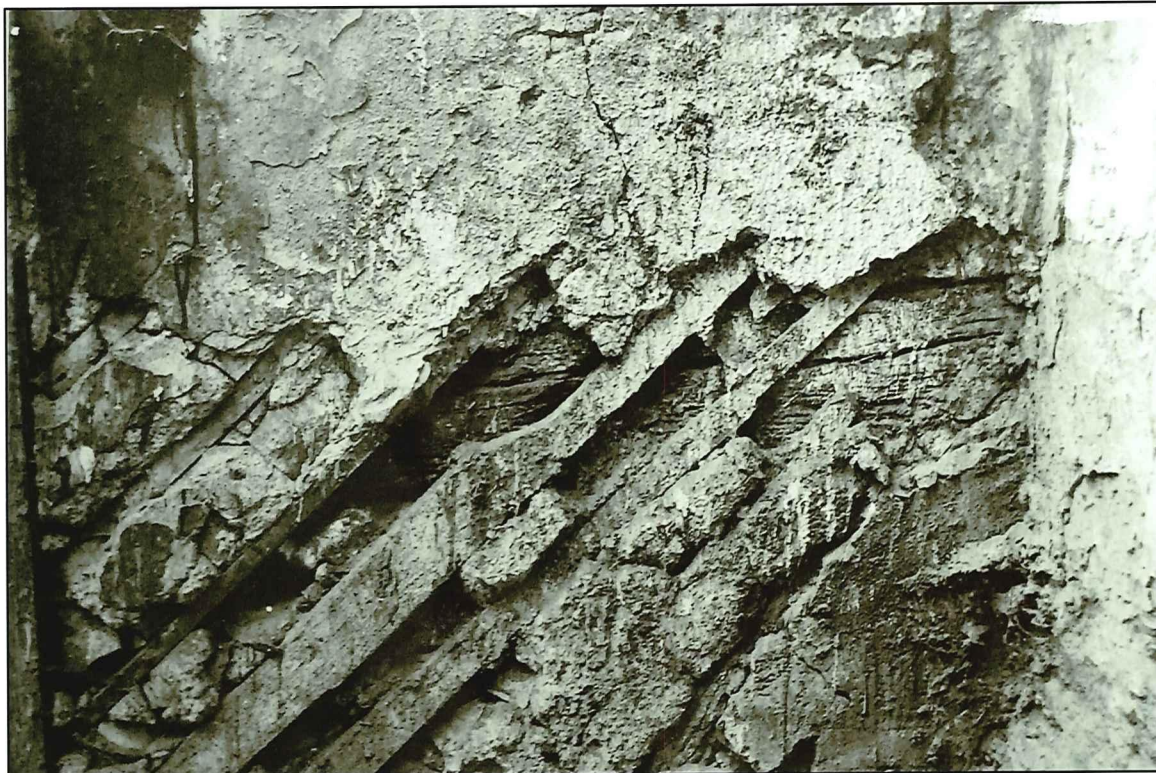
Il. 33 Golub-Dobrzyń, Rynek 19 – dom podcieniowy podczas prac remontowych w 1963 r.

- widok na fragment ściany z wtórnym tynkiem na listwach

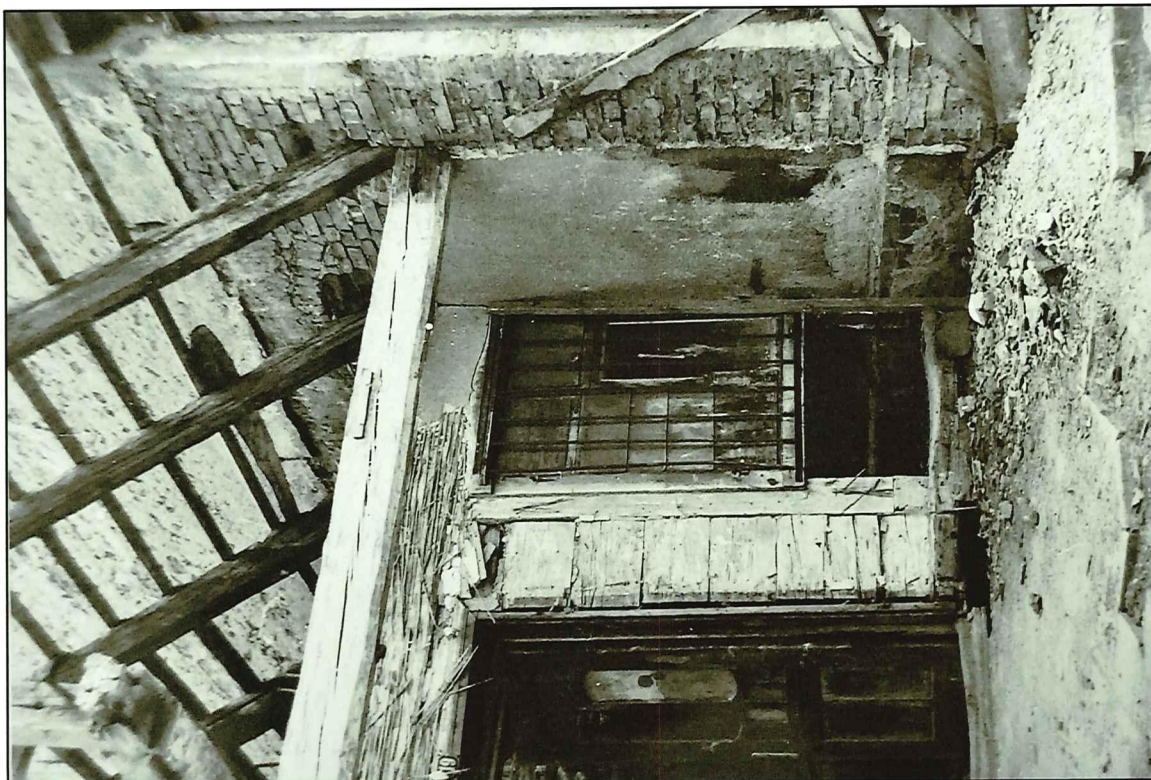
Il. 34 Golub-Dobrzyń, Rynek 19 – dom podcieniowy podczas prac remontowych w 1963 r.

- widok na ścianę zachodnią szczytową po zdemontowaniu podcienia

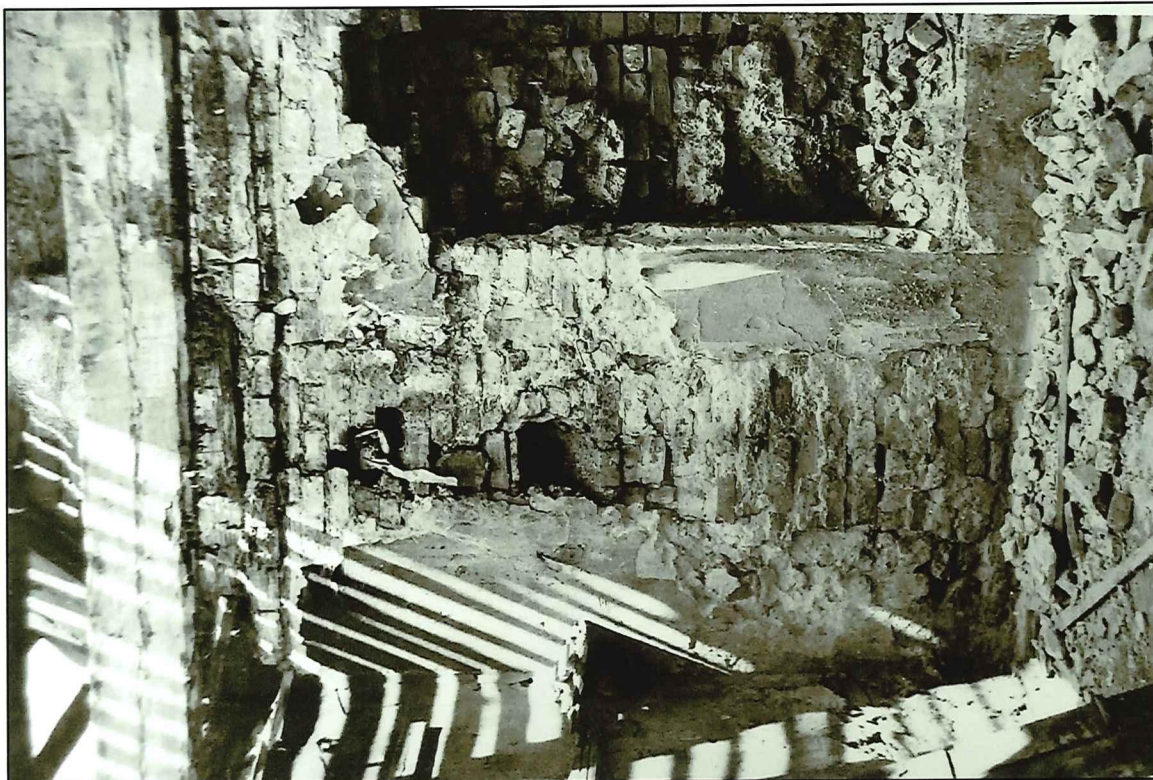
Il. 36 Golub-Dobrzyń, Rynek 19 – dom podcieniowy podczas prac remontowych w 1963 r.

- widok na ścianę wschodnią izby gościnnej wewnątrz po pierwotnym piecu i kanałach po wtórnym

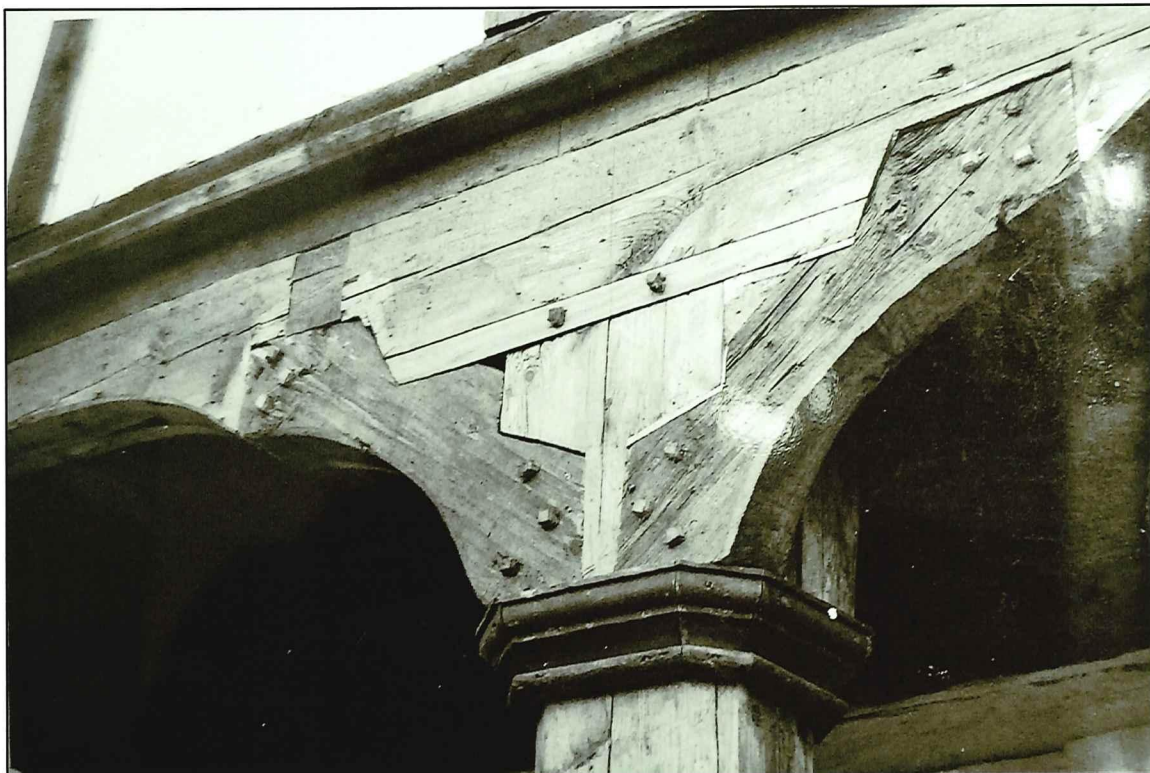
Il. 38 Golub-Dobrzyń, Rynek 19 – dom podcieniowy podczas prac remontowych w 1963 r.

- widok na fragment słupa środkowego po pracach
