DOKUMENTACJA KONSERWATORSKA DLA REMONTU DOMU PODCIENIOWEGO TZW. DOMU POD KAPTUREM PRZY RYNKU 19 W GOLUBIU-DOBRZYNIU

TOM II – DOKUMENTACJA IKONOGRAFICZNA I FOTOGRAFICZNA

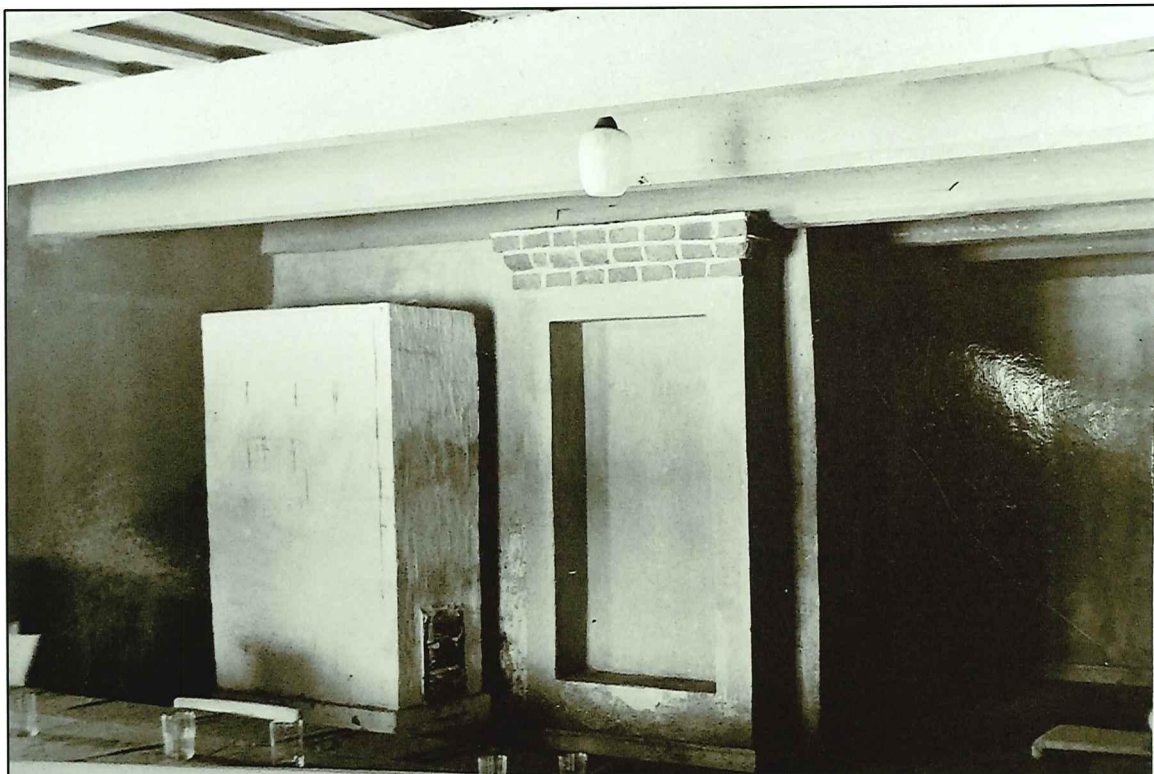
Il. 39 Golub-Dobrzyń, Rynek 19 – dom podcieniowy podczas prac remontowych w 1963 r.

- widok wnętrza w kierunku wschodnim – wnęka po piecu pierwotnym oraz piec wtórny

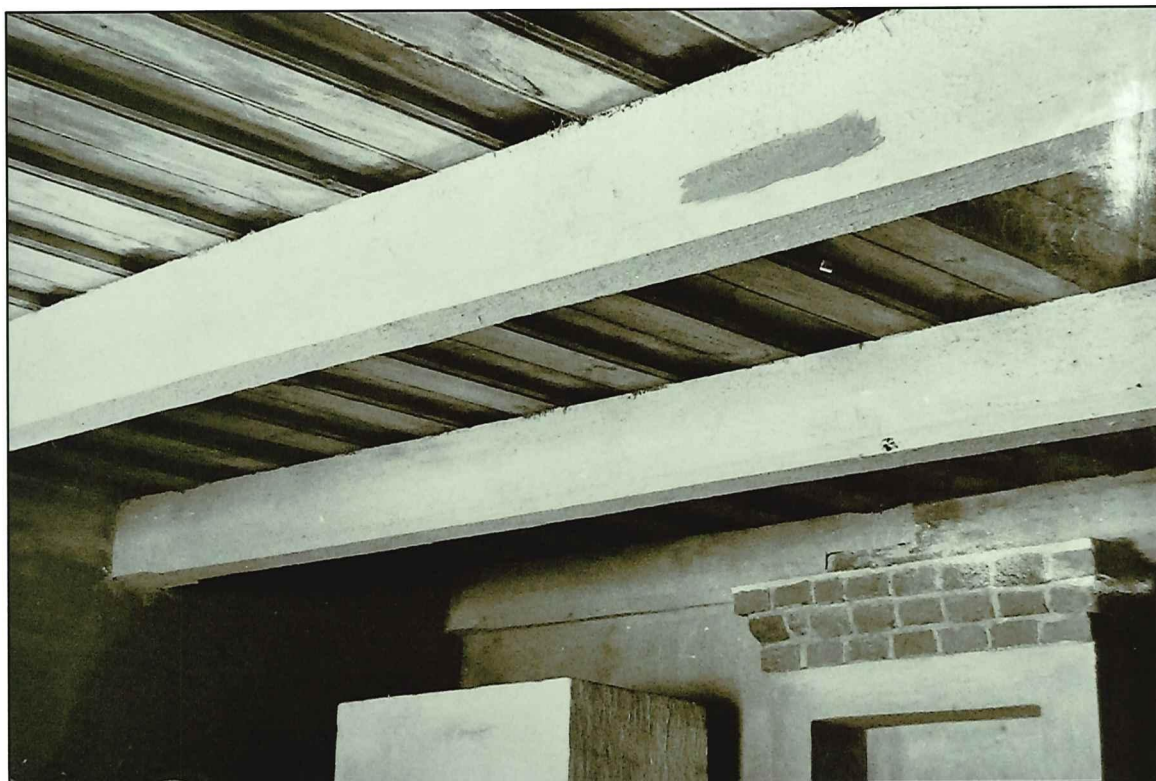
Il. 40 Golub-Dobrzyń, Rynek 19 – dom podcieniowy podczas prac remontowych w 1963 r.

- widok na pierwotne belki stropowe i wtórny pułap deskowy na przekładkę

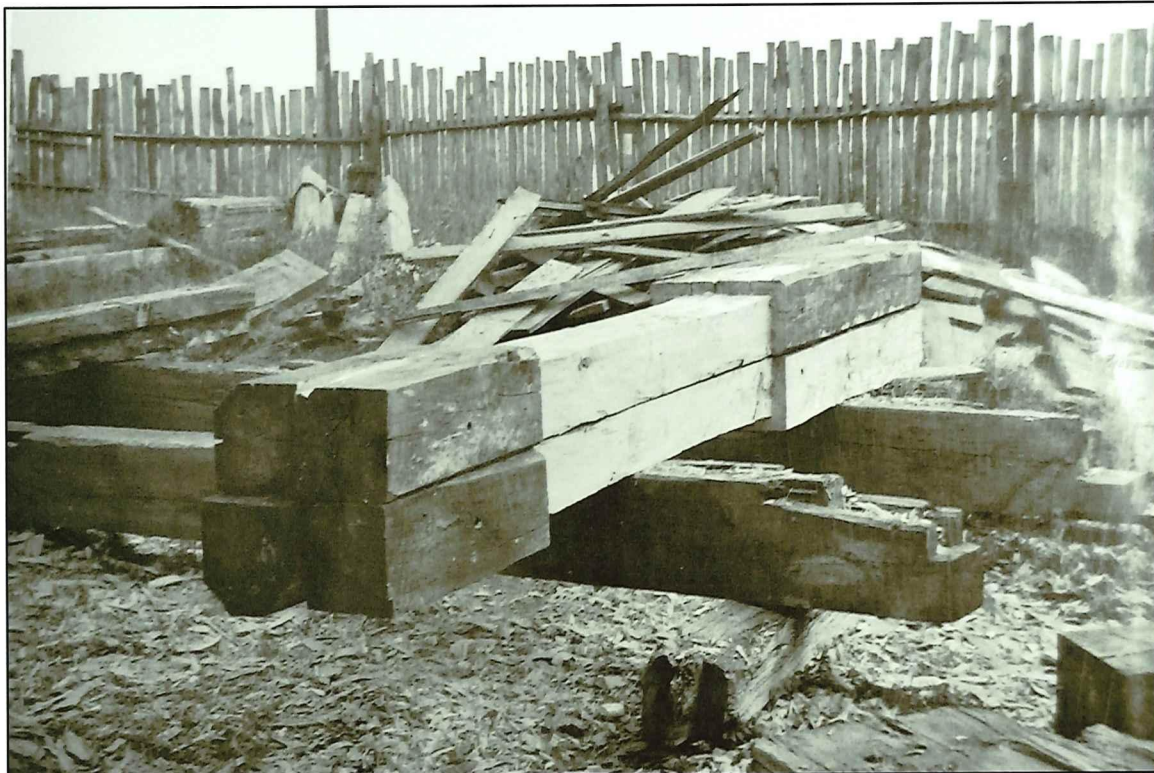
Il. 41 Golub-Dobrzyń, Rynek 19 – dom podcieniowy podczas prac remontowych w 1963 r.

- słup podcienia w trakcie prac

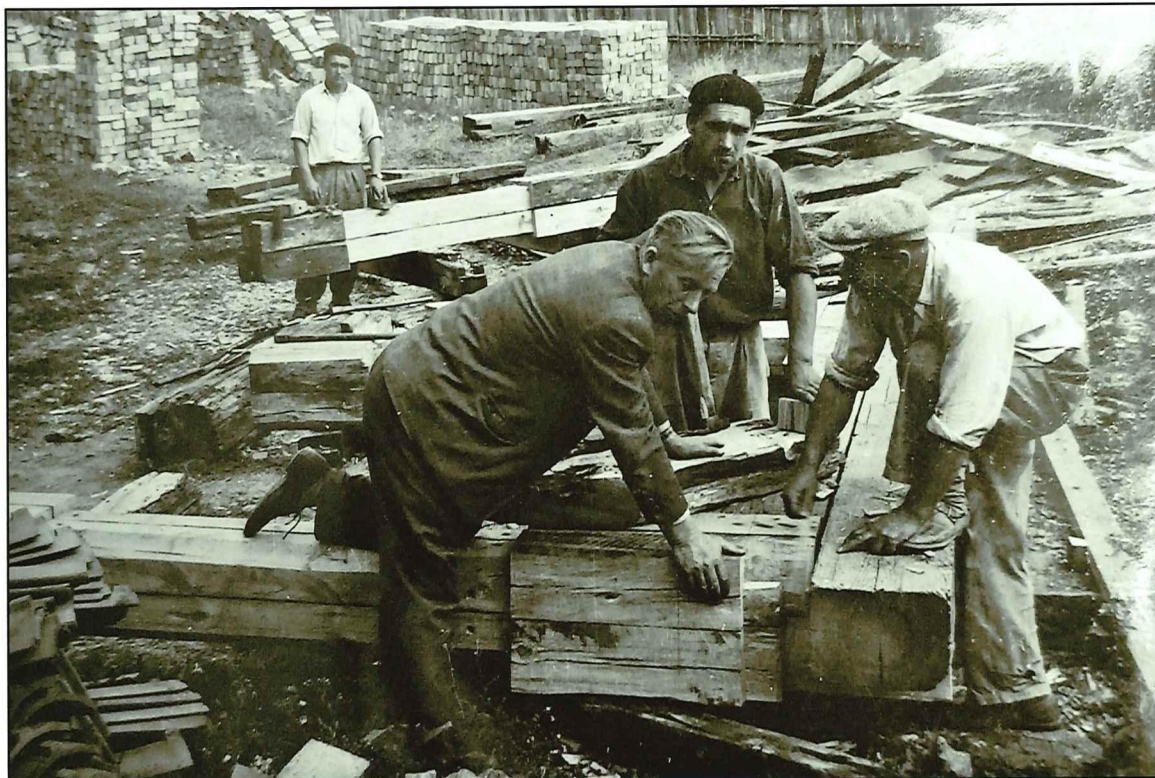
Il. 42 Golub-Dobrzyń, Rynek 19 – dom podcieniowy podczas prac remontowych w 1963 r.

- prace przy ramie słupowej podcienia

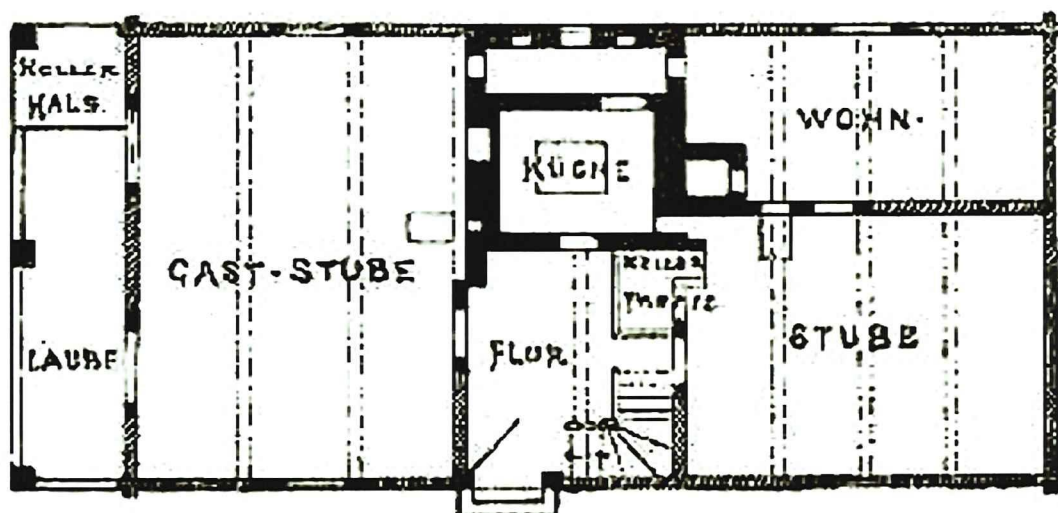
Fig. 10 n. 11. Gollub. Ansicht und Grundriss eines alten Holzhauses.

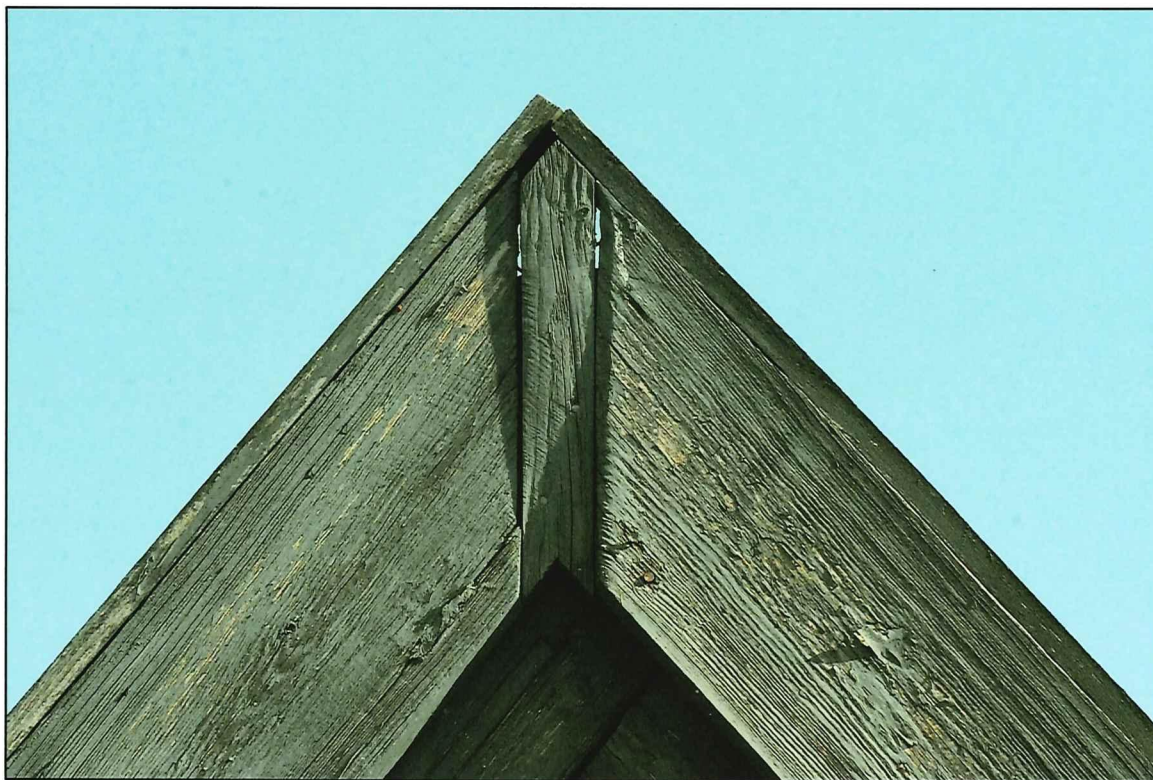
Il. 61 Golub-Dobrzyń, Rynek 19 – dom podcieniowy – szczyt szkieletowy
- widok na zwieńczenie szczytu

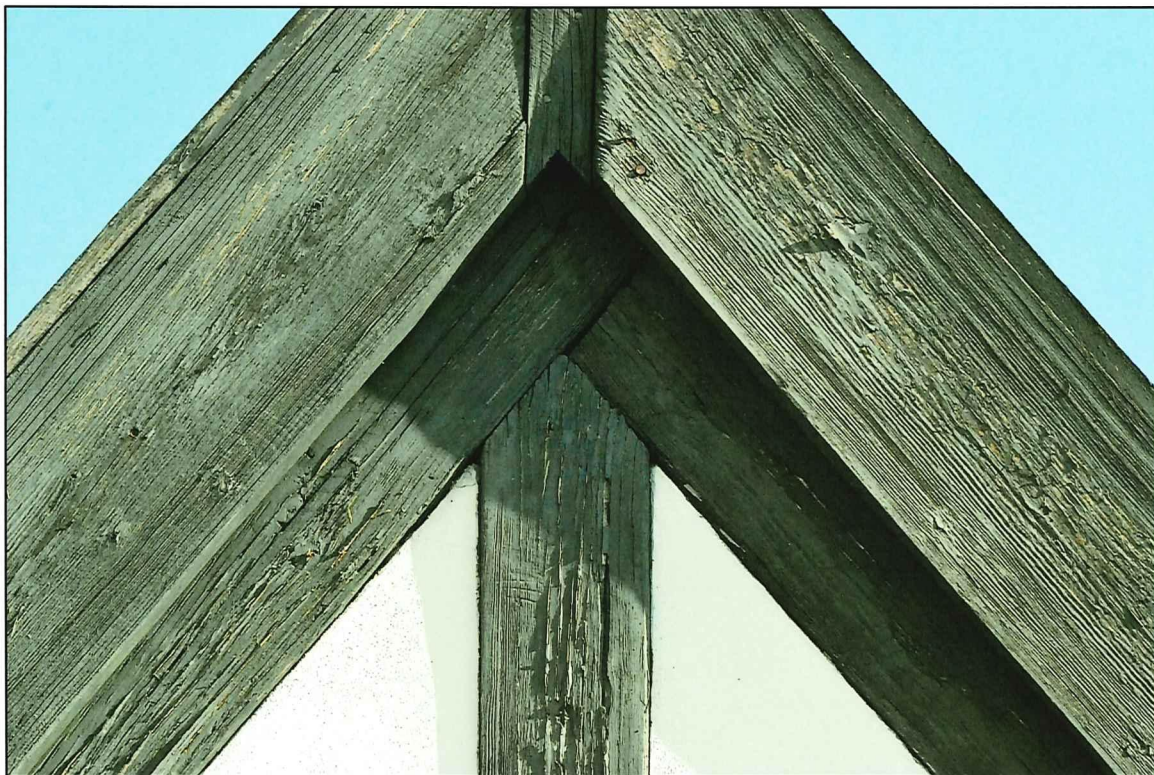
Il. 62 Golub-Dobrzyń, Rynek 19 – dom podcieniowy – szczyt szkieletowy

- widok na zwieńczenie szczytu, połączenie krokwi w kalenicy oraz słupa środkowego szczytu

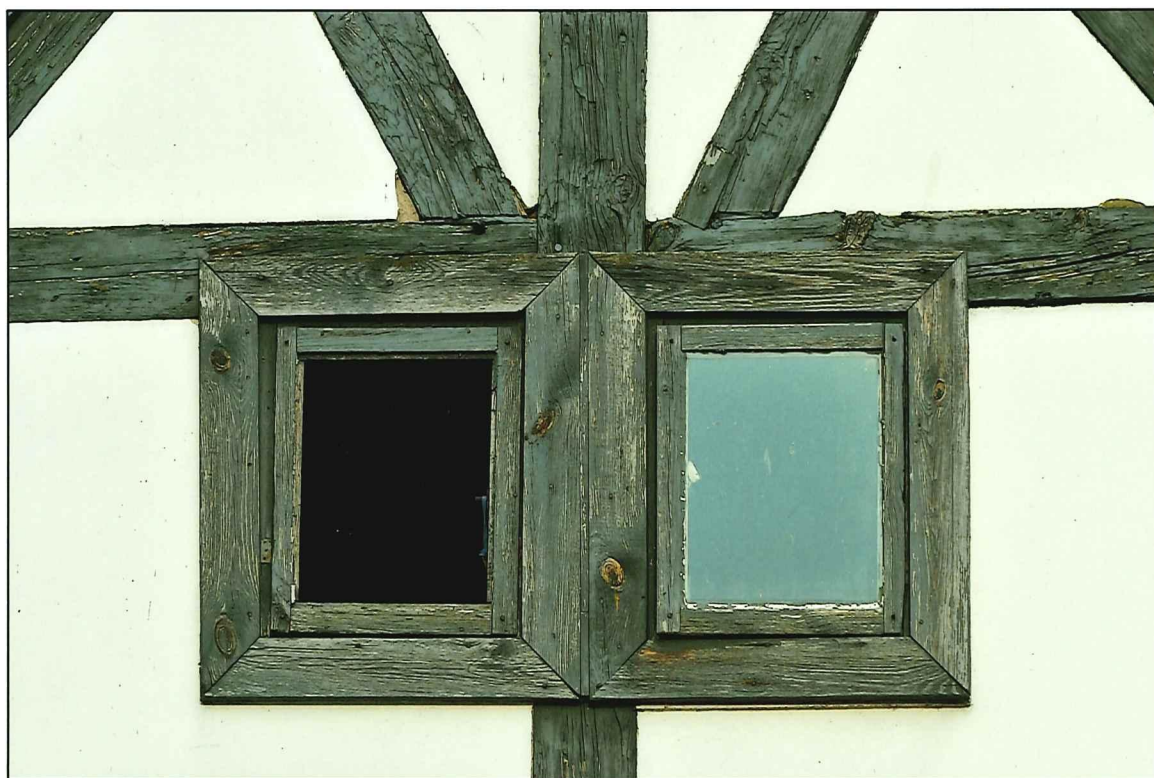
Il. 63 Golub-Dobrzyń, Rynek 19 – dom podcieniowy – szczyt szkieletowy

- widok na wtórne okienka strychowe

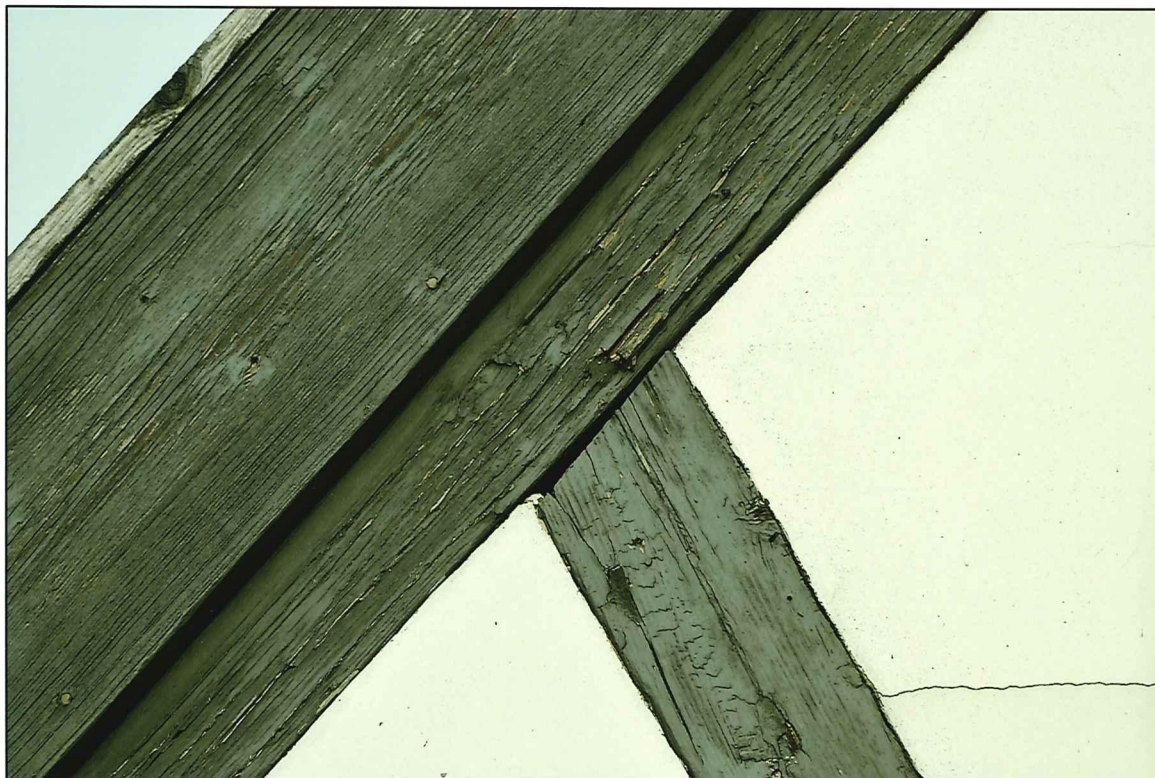
Il. 64 Golub-Dobrzyń, Rynek 19 – dom podcieniowy – szczyt szkieletowy
- widok na fragment krokwi północnej, wiatrownicy oraz zastrzału

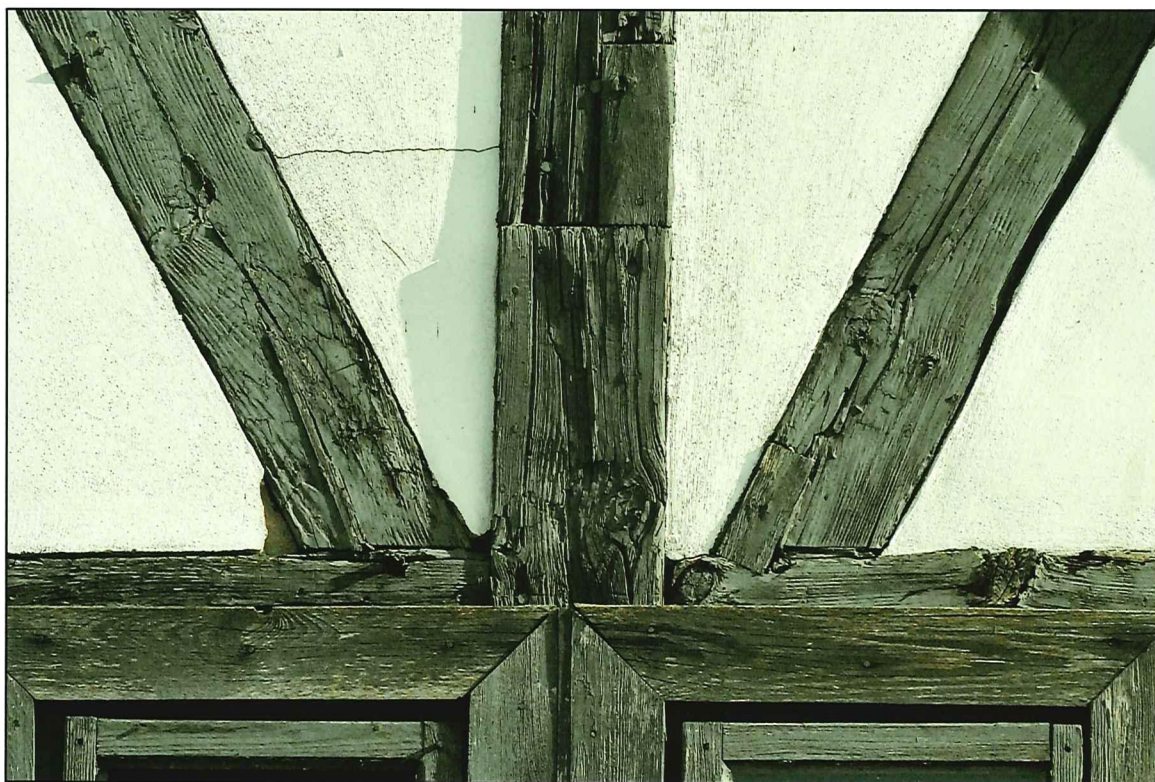
Il. 65 Golub-Dobrzyń, Rynek 19 – dom podcieniowy – szczyt szkieletowy
- widok na zniszczenia konstrukcji szkieletowej szczytu

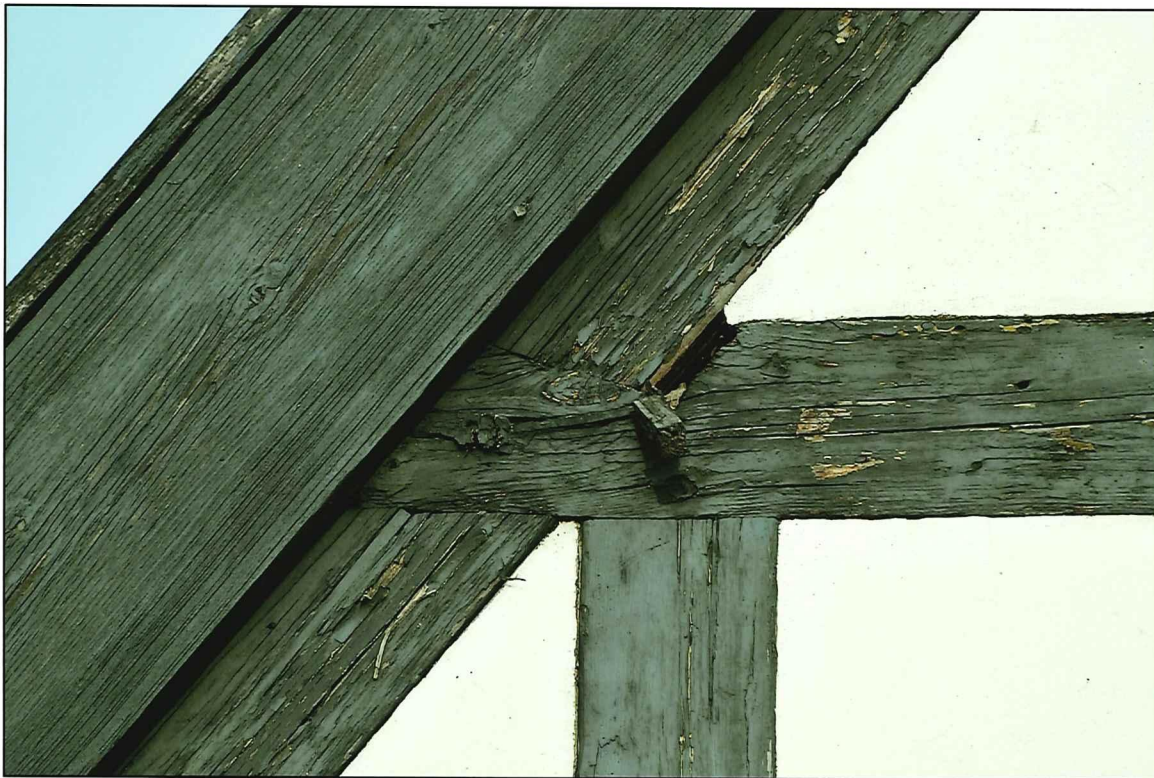
Il. 66 Golub-Dobrzyń, Rynek 19 – dom podcieniowy – szczyt szkieletowy
- widok na fragment krokwi, jętki oraz wiatrownicy

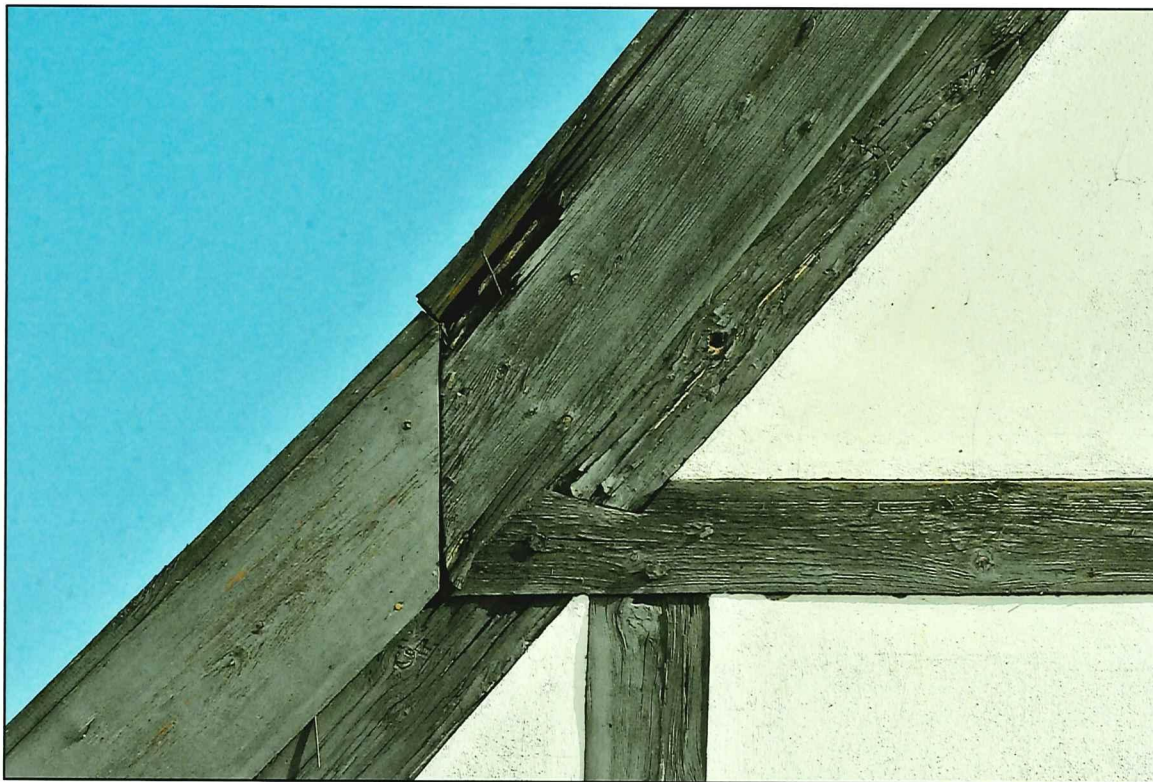
Il. 67 Golub-Dobrzyń, Rynek 19 – dom podcieniowy – szczyt szkieletowy
- widok na fragment krokwi, jętki oraz wiatrownicy

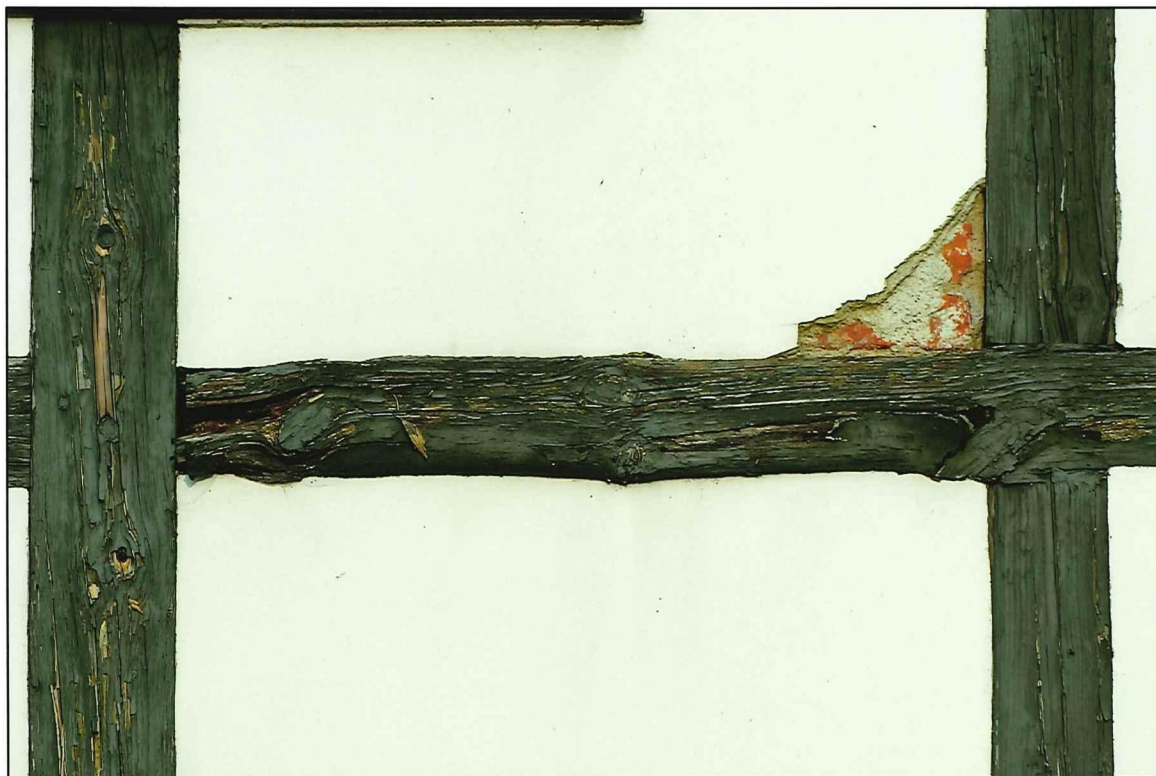
Il. 68 Golub-Dobrzyń, Rynek 19 – dom podcieniowy – szczyt szkieletowy
- widok na fragment, wtórnej, zniszczonej konstrukcji szkieletowej szczytu

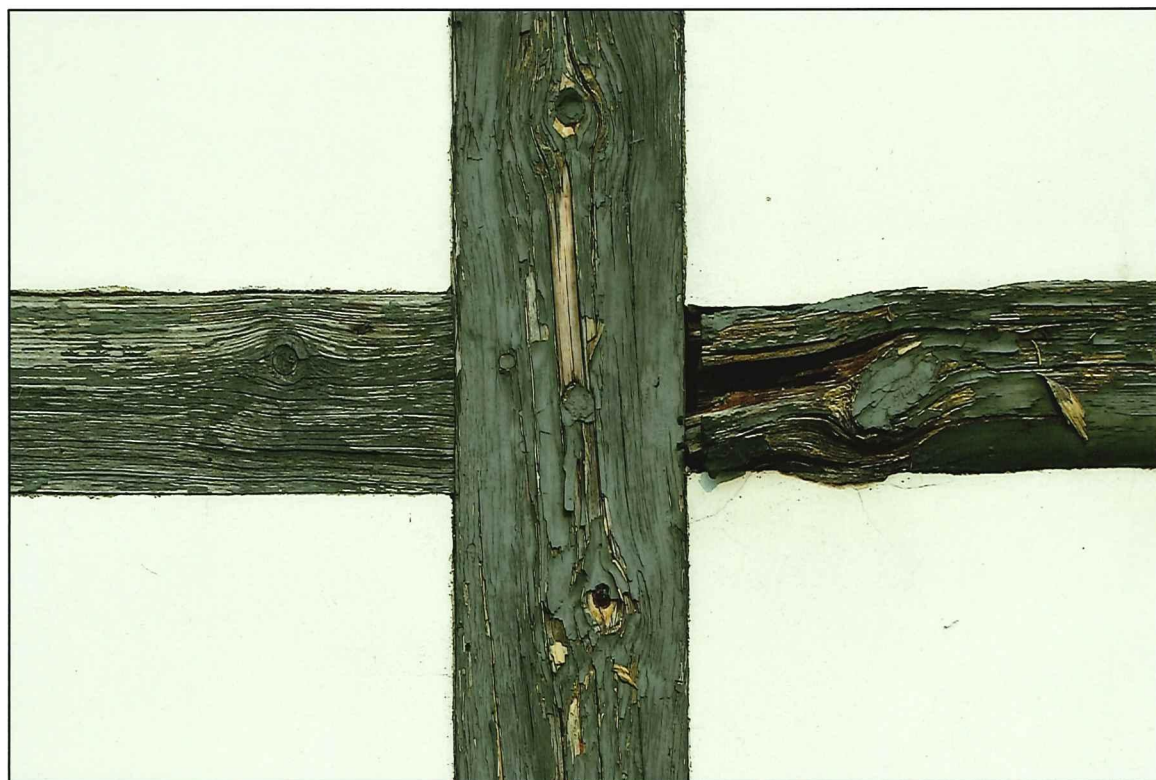
Il. 69 Golub-Dobrzyń, Rynek 19 – dom podcieniowy – szczyt szkieletowy
- widok na fragment, wtórnej zniszczonej konstrukcji szkieletowej szczytu

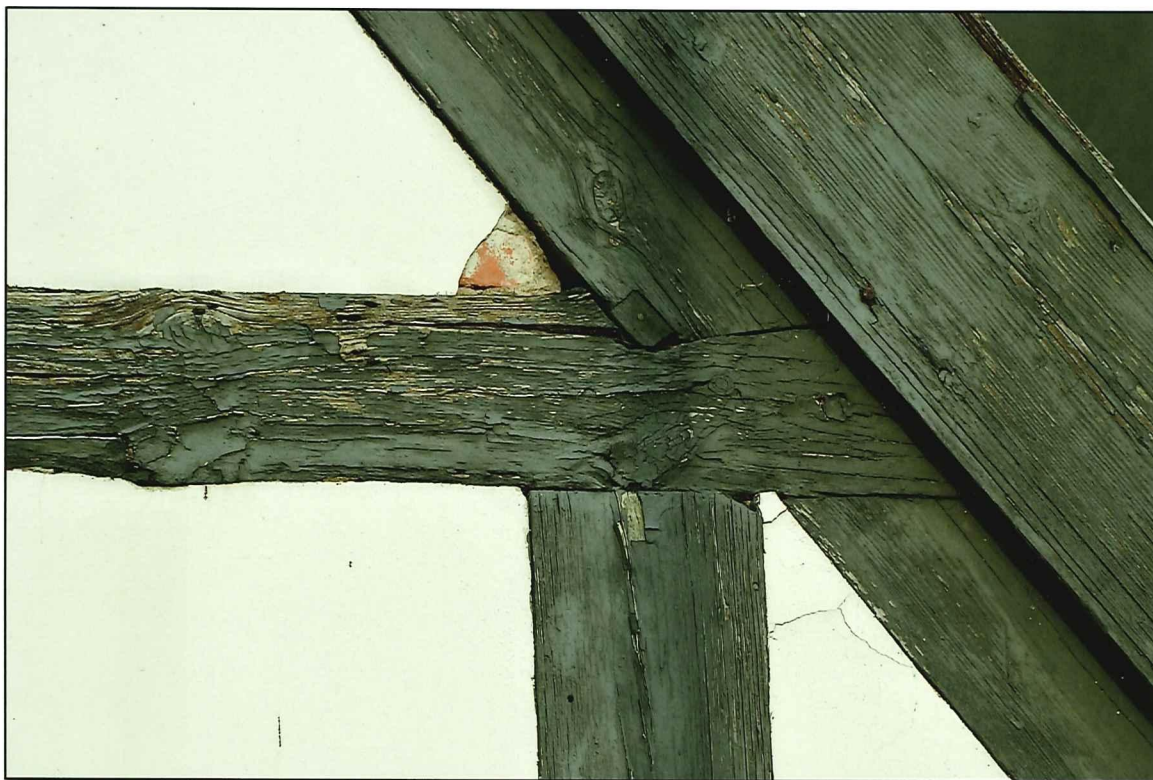
Il. 70 Golub-Dobrzyń, Rynek 19 – dom podcieniowy – szczyt szkieletowy
- widok na fragment krokwi, wiatrownicy oraz jętki

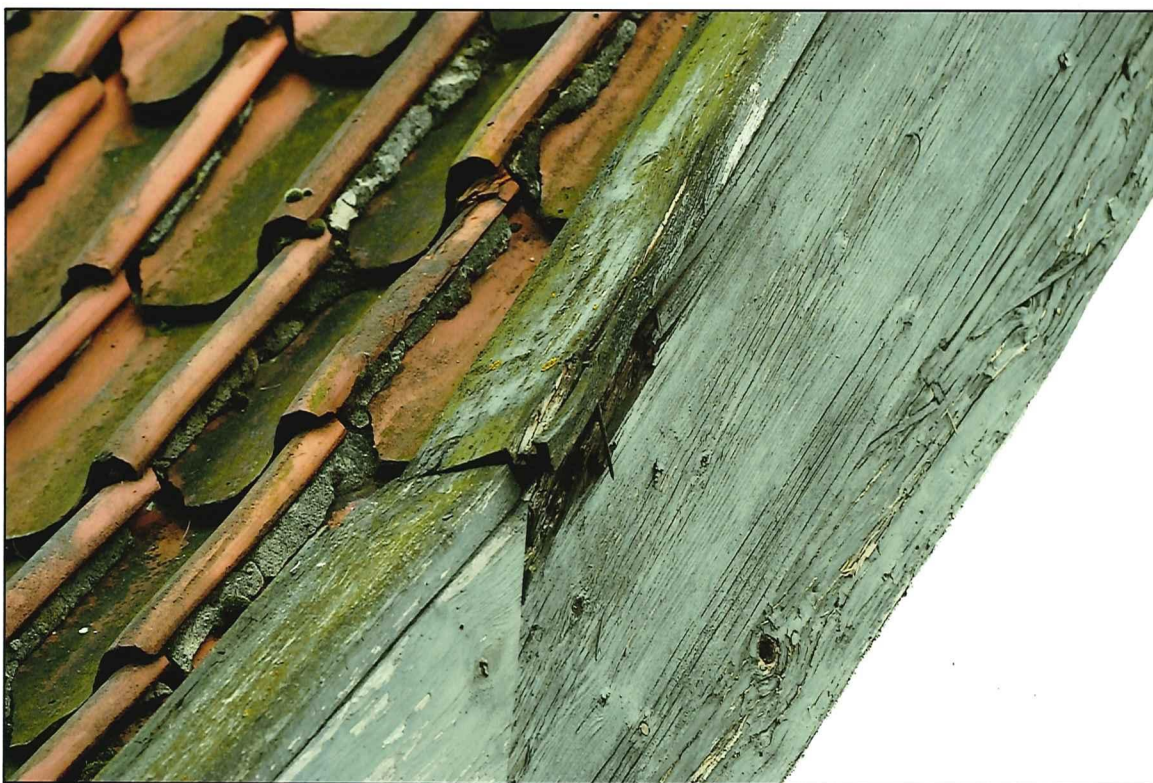
Il. 71 Golub-Dobrzyń, Rynek 19 – dom podcieniowy – szczyt szkieletowy
- widok na zniszczenia miejscowe wiatrownicy szczytu

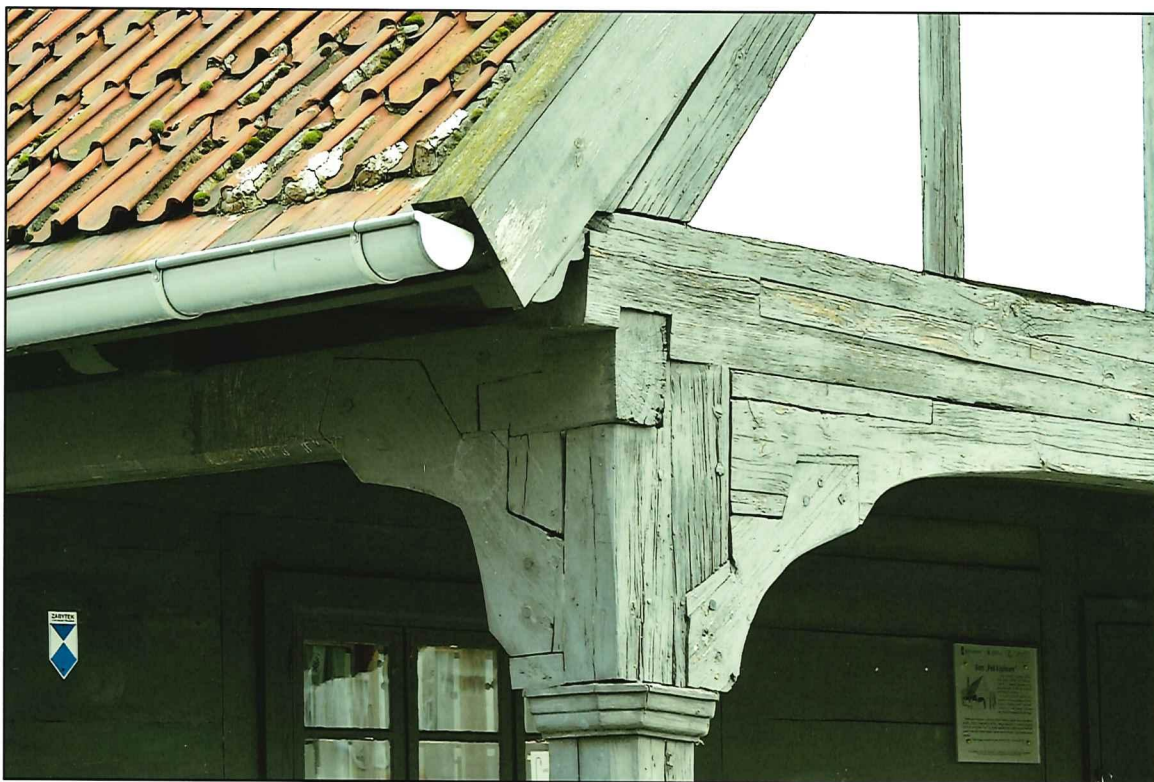
Il. 72 Golub-Dobrzyń, Rynek 19 – dom podcieniowy - podcień
- widok na fragment konstrukcji drewnianej podcienia

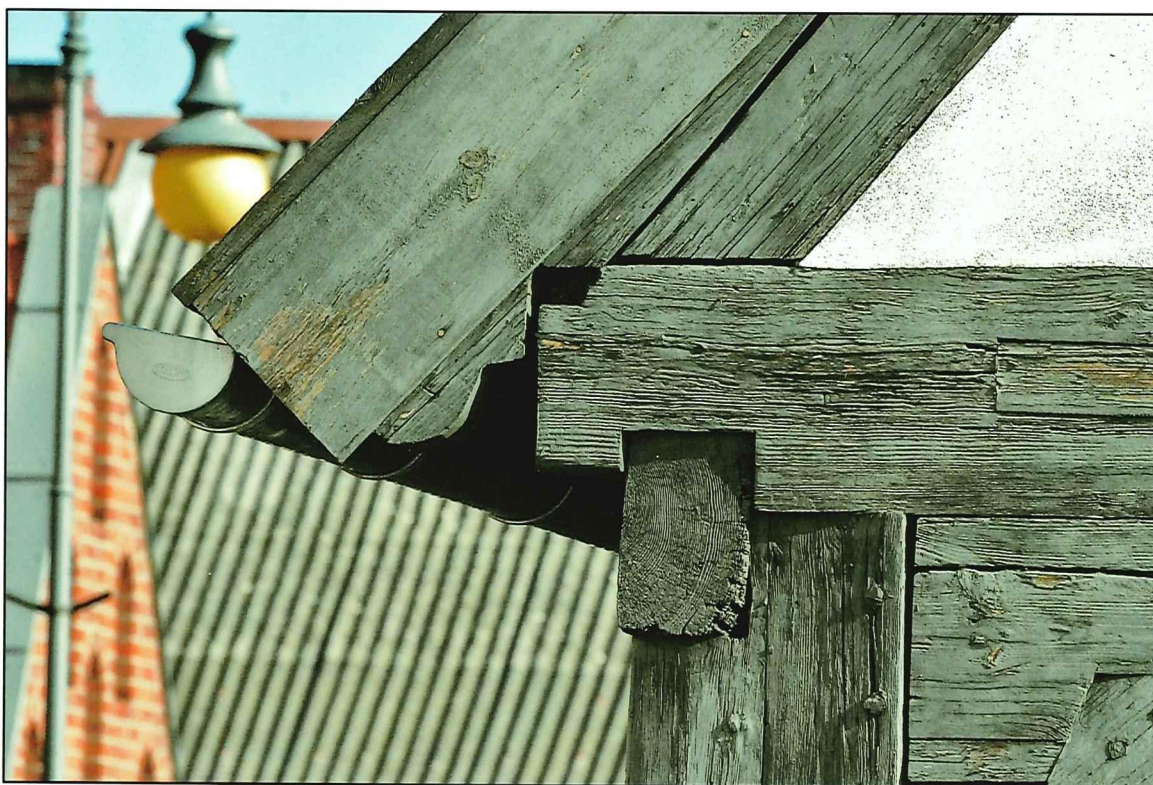
Il. 73 Golub-Dobrzyń, Rynek 19 – dom podcieniowy – podcień
- widok na fragment konstrukcji drewnianej – połączenie czepów ze słupem podcienia

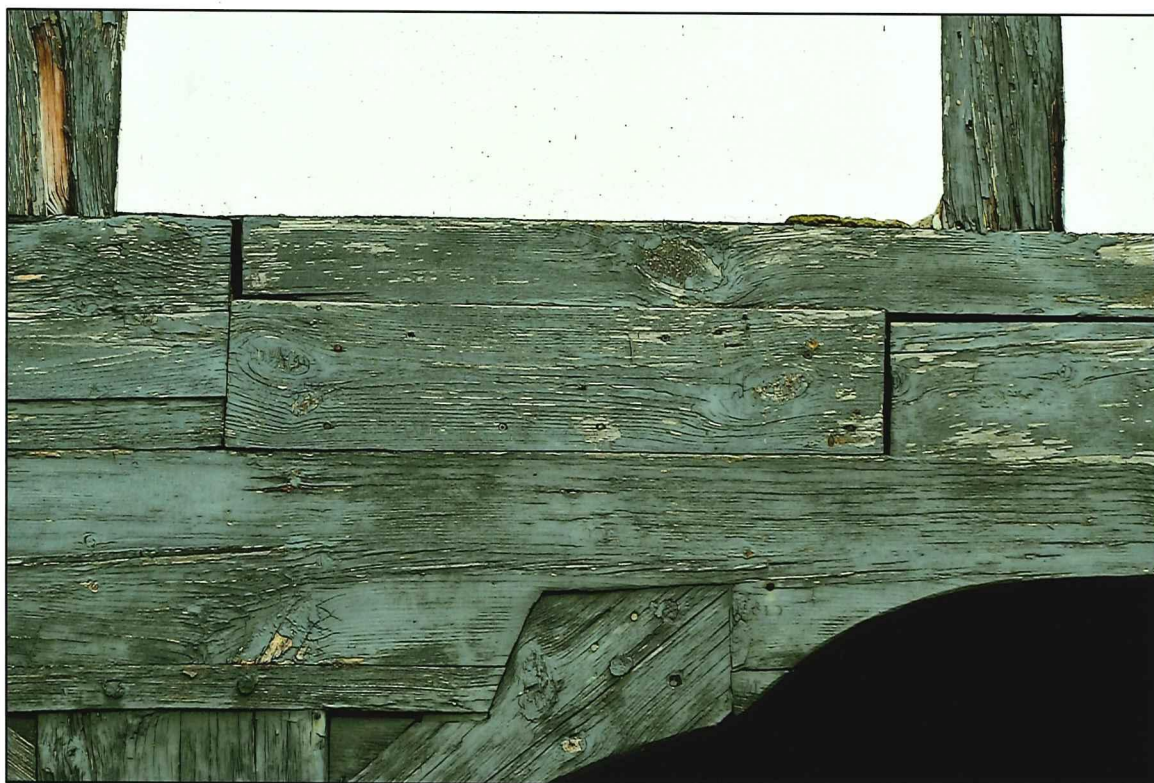
Il. 74 Golub-Dobrzyń, Rynek 19 – dom podcieniowy – podcień
- widok na wtórne, odcinkowe naprawy oczepu

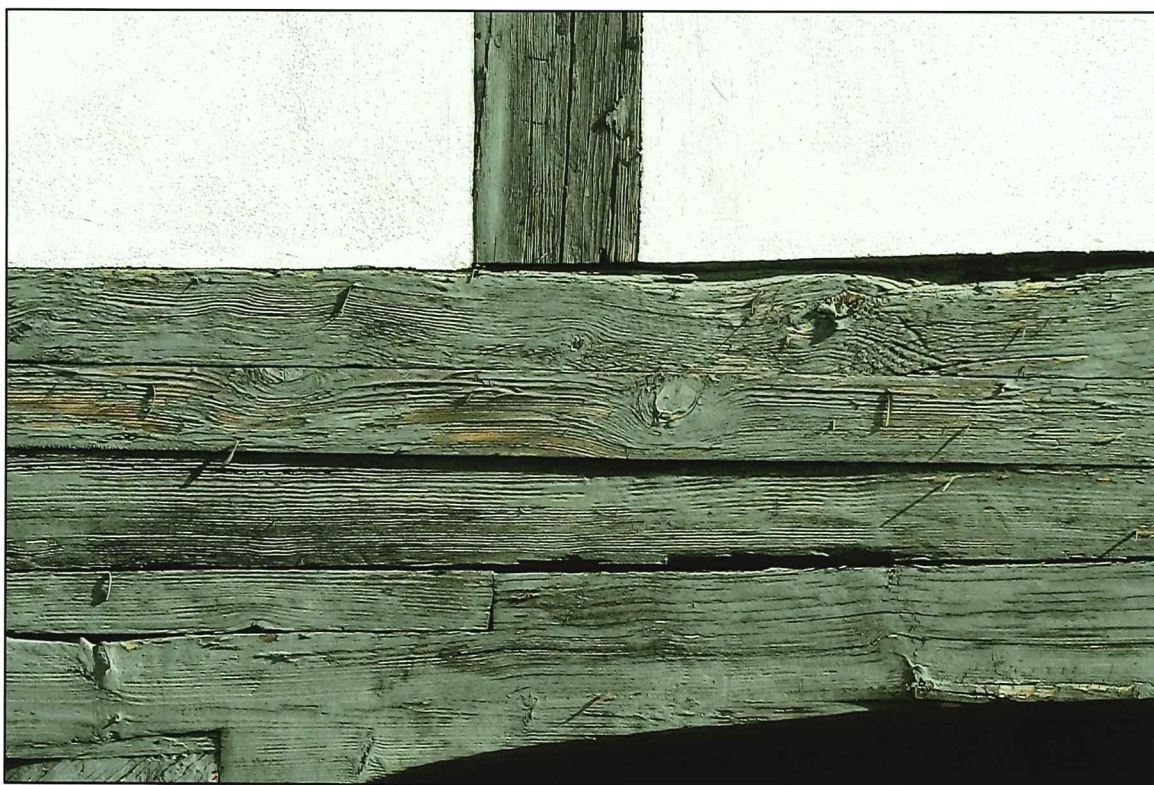
Il. 75 Golub-Dobrzyń, Rynek 19 – dom podcieniowy – podcień
- widok na wtórne, odcinkowe naprawy oczepu

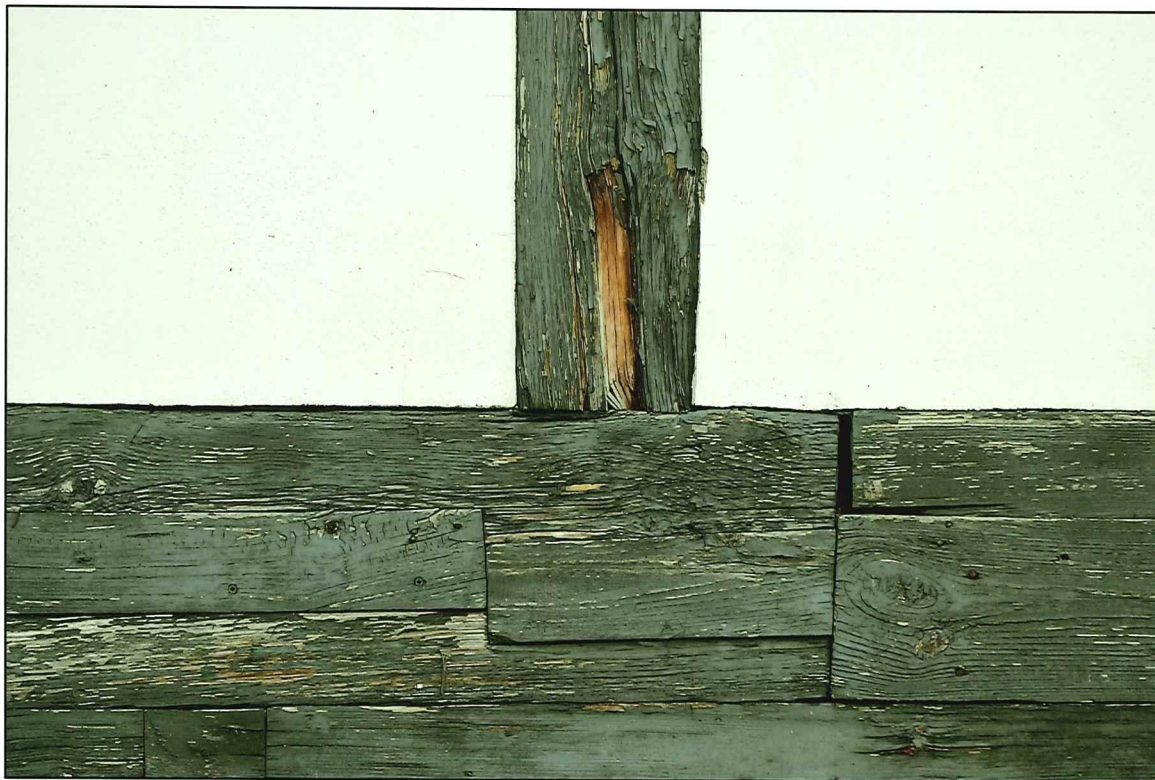
Il. 76 Golub-Dobrzyń, Rynek 19 – dom podcieniowy – podcień
- widok na wtórne, odcinkowe naprawy oczepu

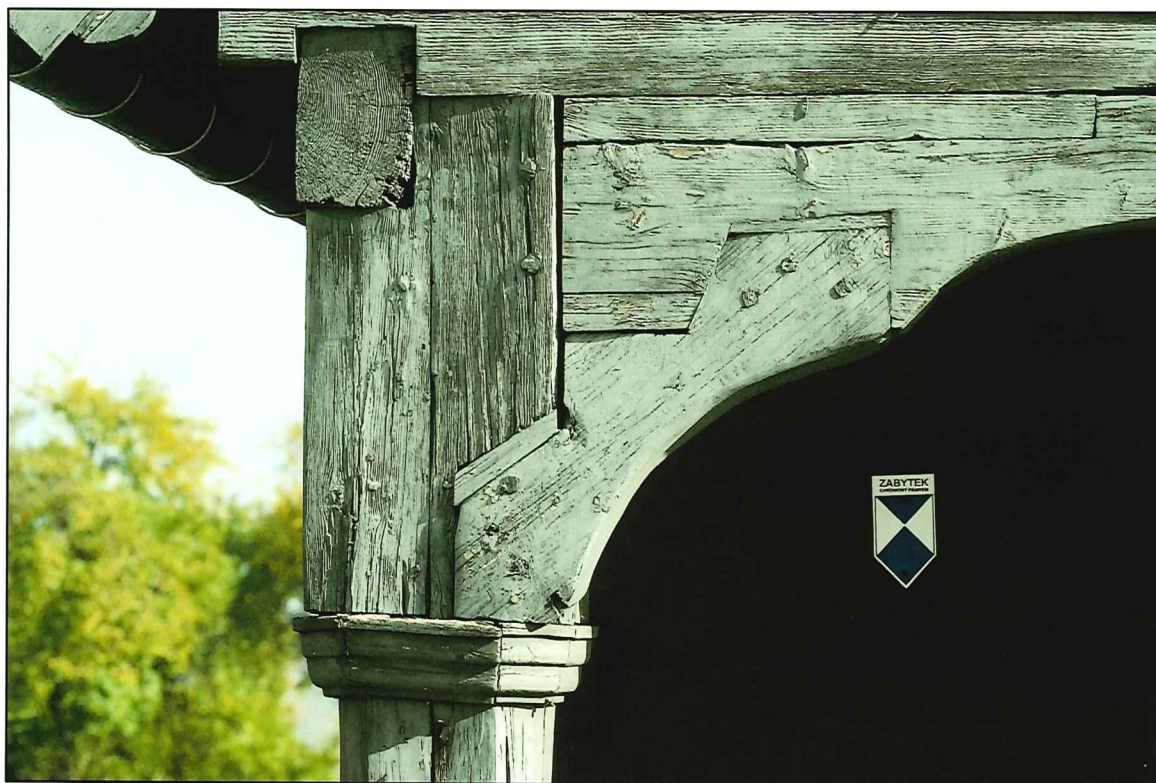
Il. 77 Golub-Dobrzyń, Rynek 19 – dom podcieniowy – podcień
- widok na fragment konstrukcji drewnianej – słup północny

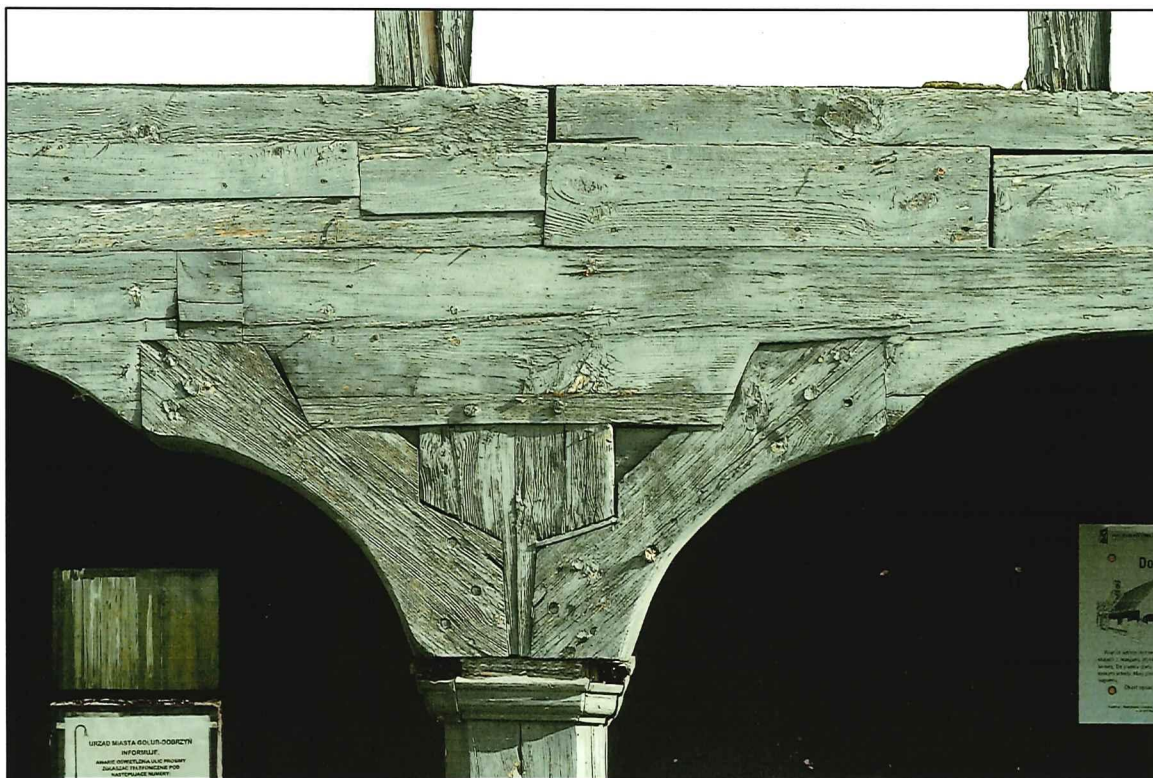
Il. 78 Golub-Dobrzyń, Rynek 19 – dom podcieniowy – podcień
- widok na fragment konstrukcji drewnianej – słup środkowy

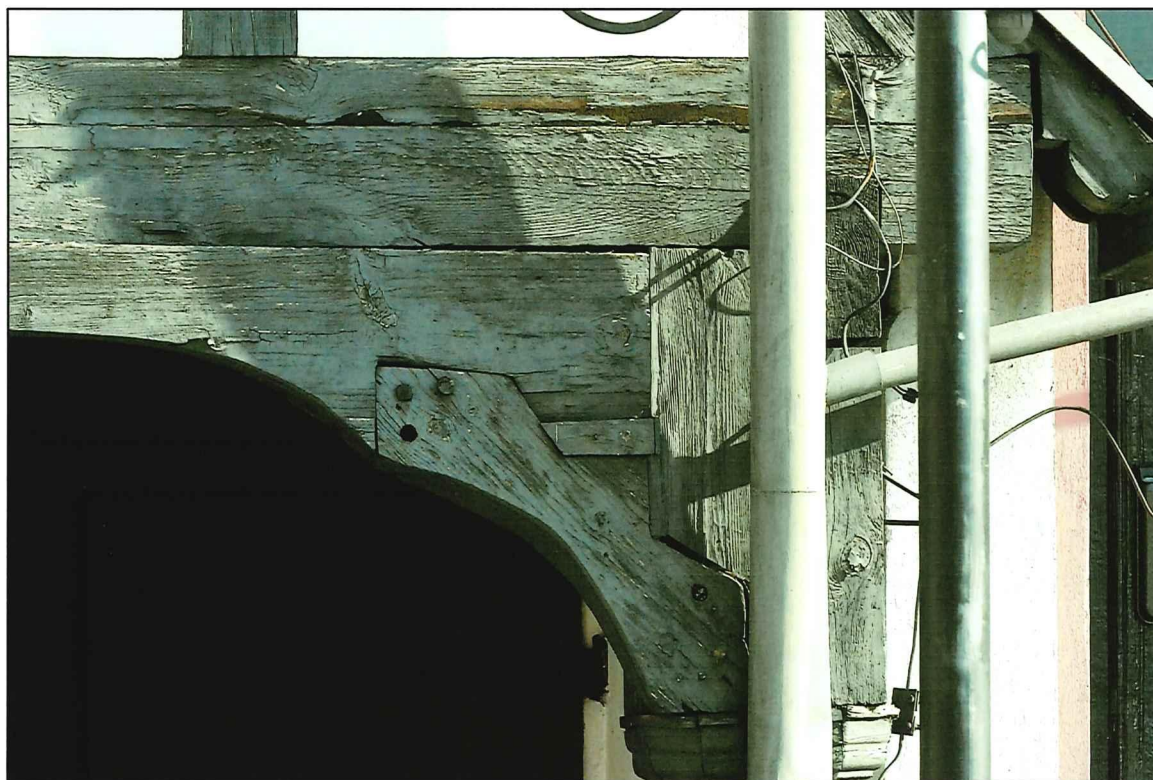
Il. 79 Golub-Dobrzyń, Rynek 19 – dom podcieniowy – podcień
- widok na fragment konstrukcji drewnianej – słup południowy

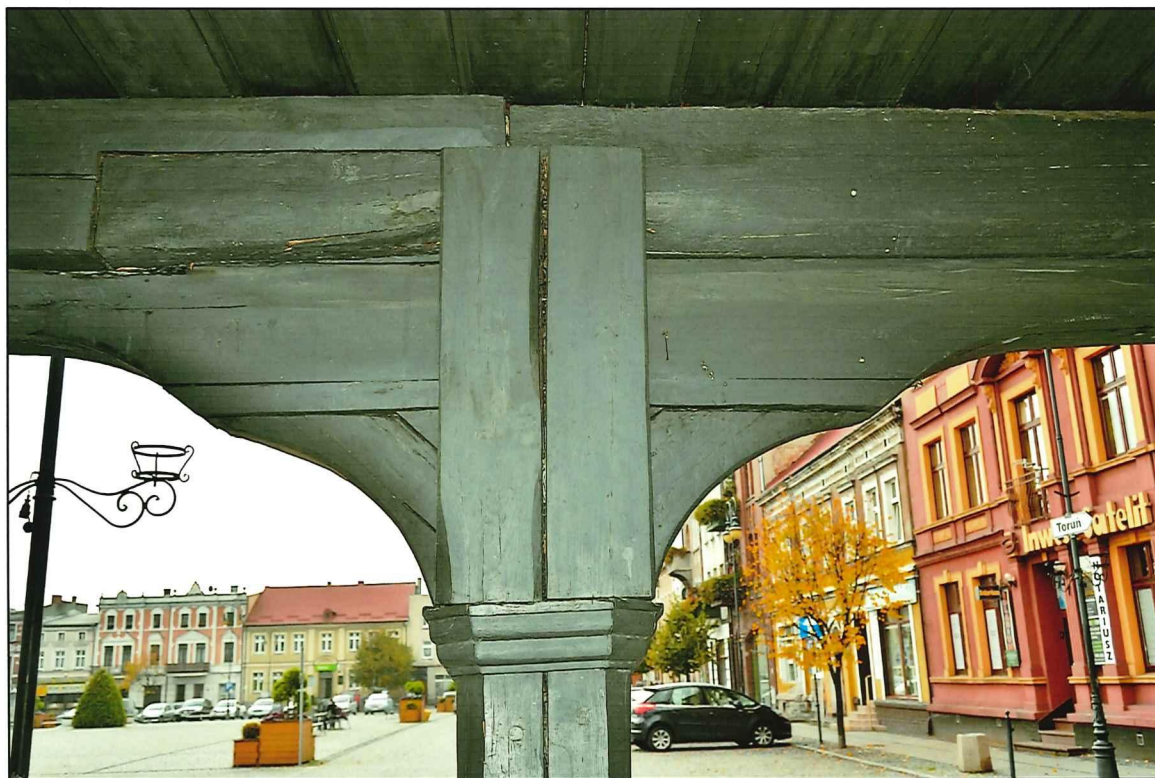
Il. 80 Golub-Dobrzyń, Rynek 19 – dom podcieniowy – podcień
- widok na fragment konstrukcji drewnianej – słup środkowy
