DOKUMENTACJA KONSERWATORSKA DLA REMONTU DOMU PODCIENIOWEGO TZW. DOMU POD KAPTUREM PRZY RYNKU 19 W GOLUBIU-DOBRZYNIU

TOM II – DOKUMENTACJA IKONOGRAFICZNA I FOTOGRAFICZNA

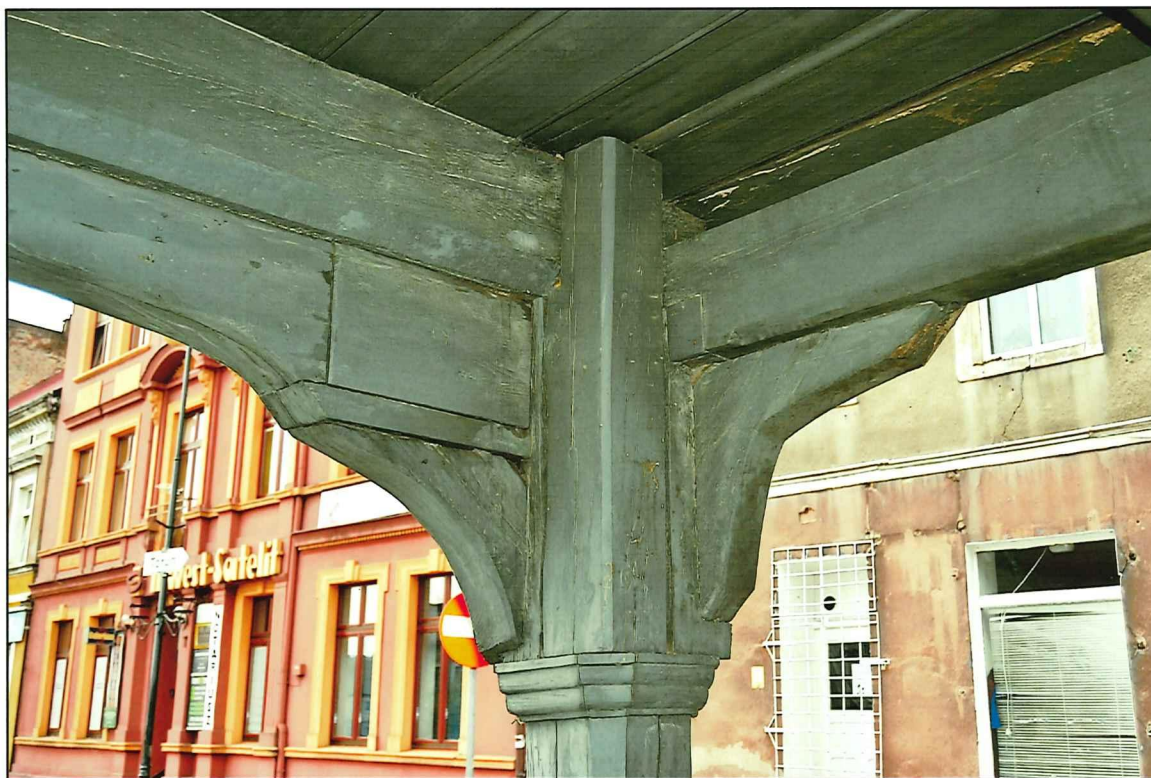
Il. 81 Golub-Dobrzyń, Rynek 19 – dom podcieniowy – podcień
- widok na fragment konstrukcji drewnianej – słup północny

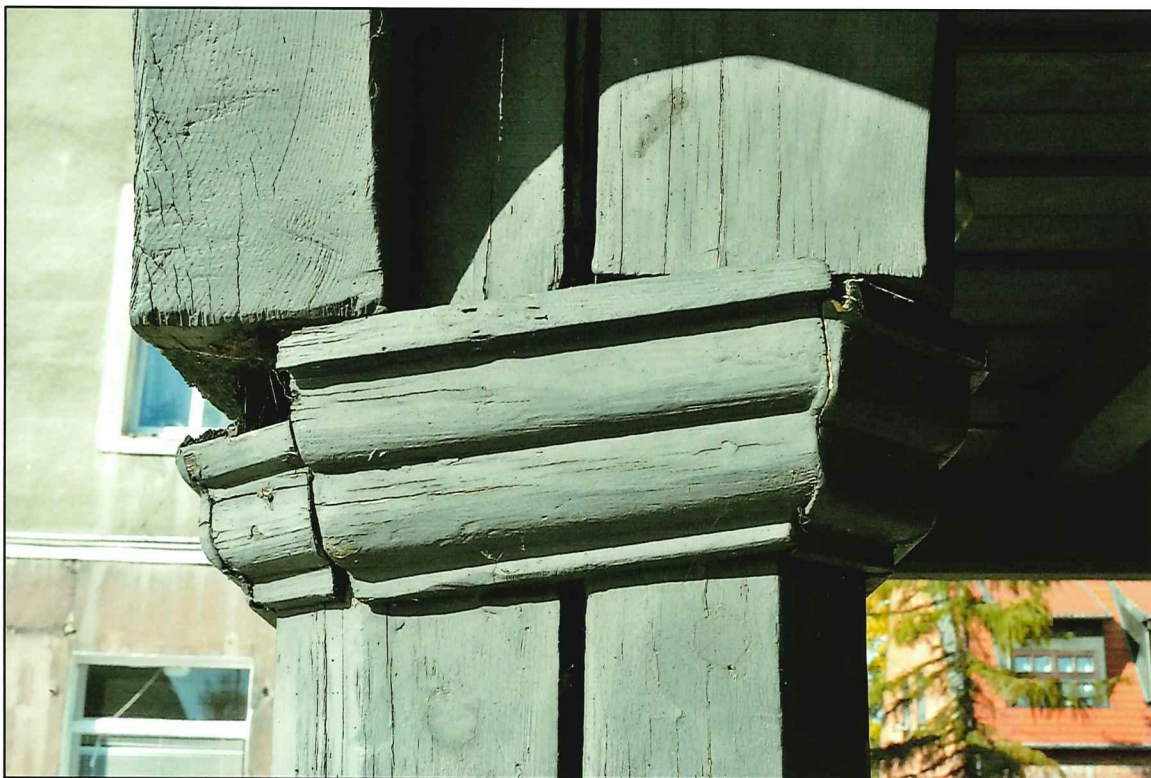
Il. 82 Golub-Dobrzyń, Rynek 19 – dom podcieniowy – podcień
- widok na zniszczenia słupa północnego

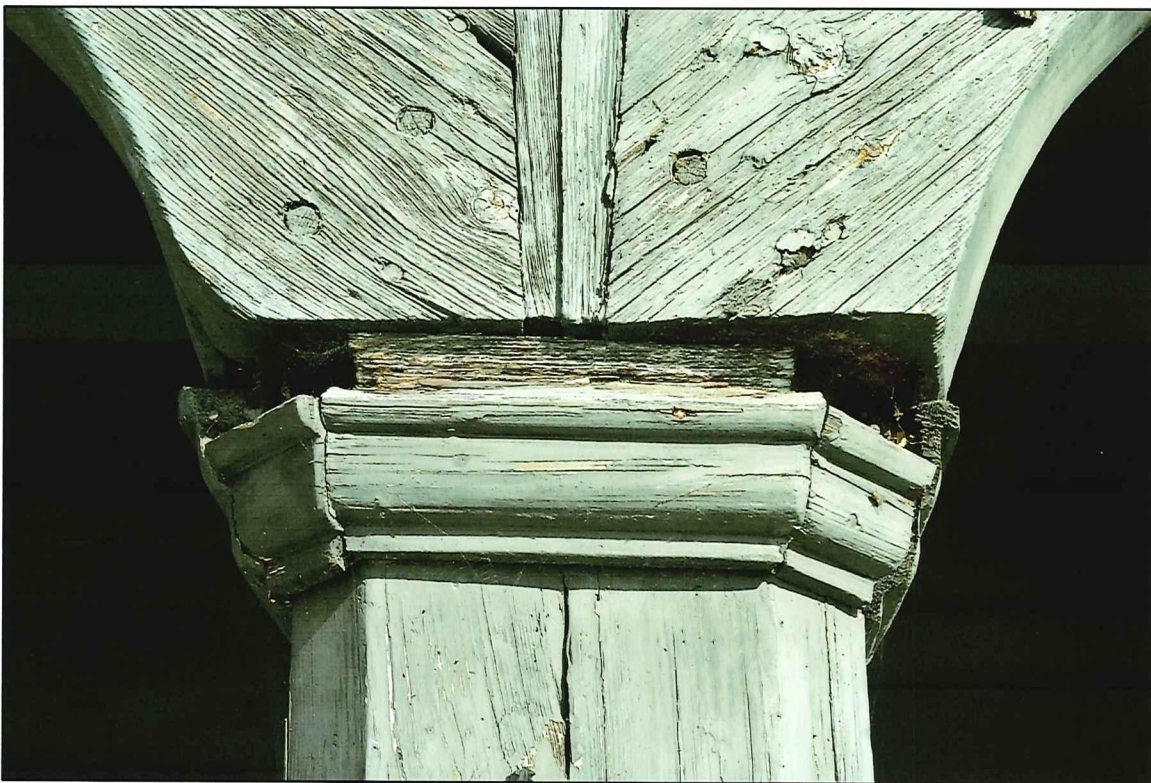
Il. 83 Golub-Dobrzyń, Rynek 19 – dom podcieniowy – podcień
- widok na zniszczenia słupa środkowego

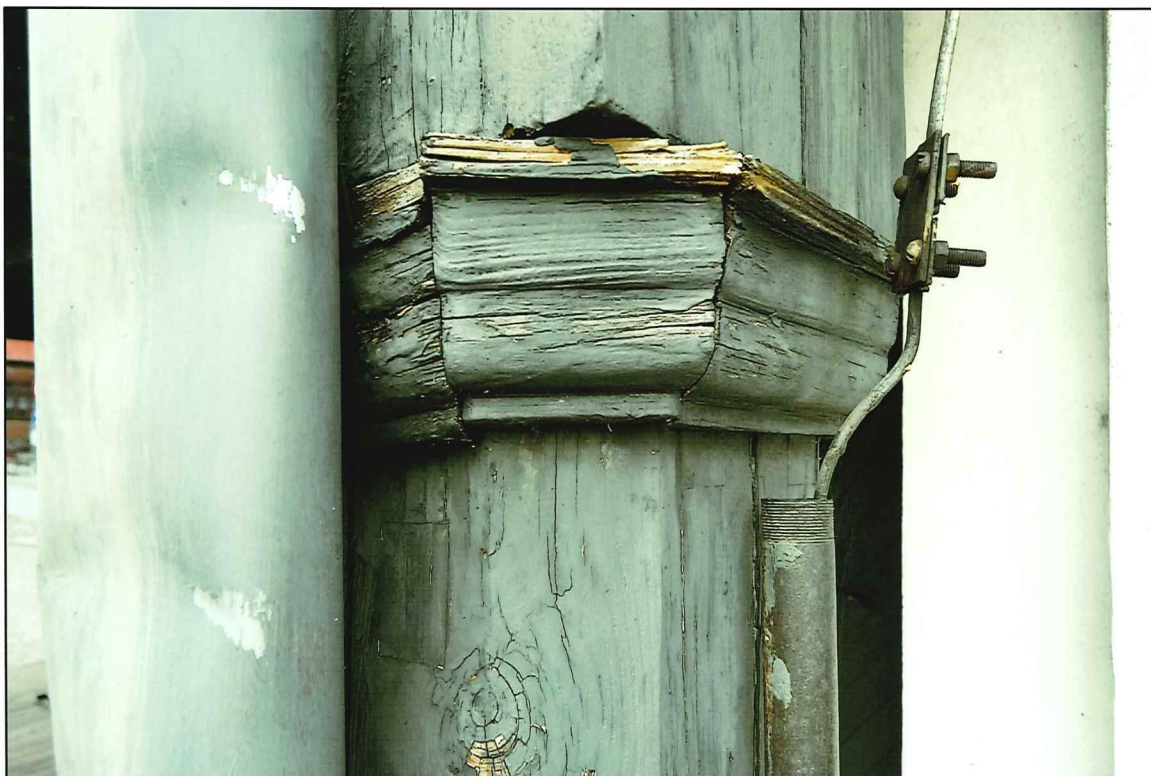
Il. 84 Golub-Dobrzyń, Rynek 19 – dom podcieniowy – podcień
- widok na zniszczenia słupa południowego

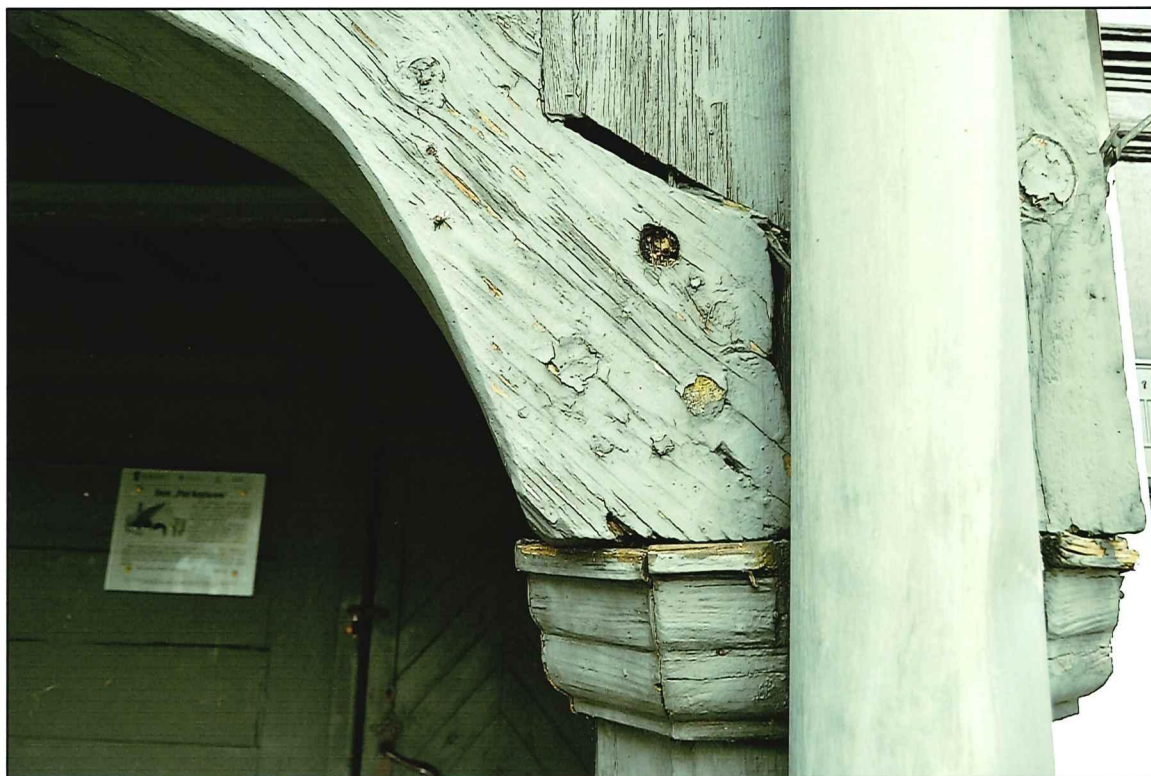
Il. 85 Golub-Dobrzyń, Rynek 19 – dom podcieniowy – podcień
- widok na zniszczenia słupa południowego

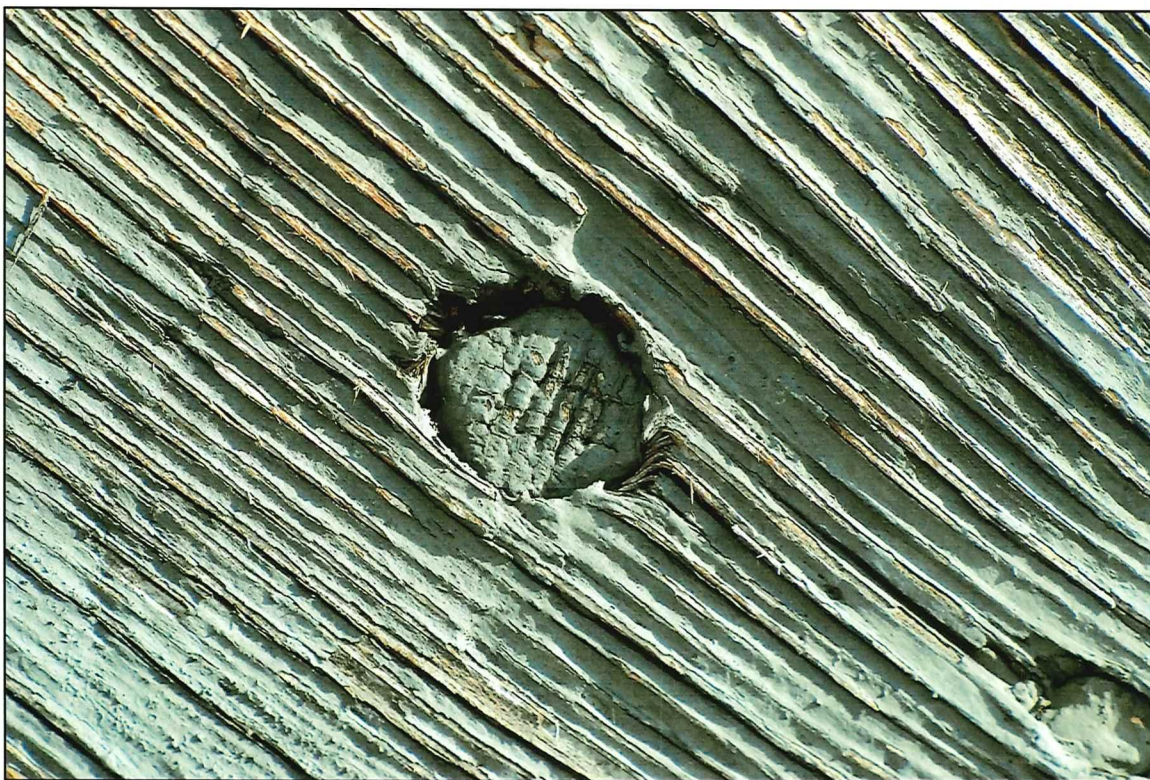
Il. 86 Golub-Dobrzyń, Rynek 19 – dom podcieniowy – podcień
- fragment drewnianej powierzchni miecza zabezpieczonej farbą elewacyjną

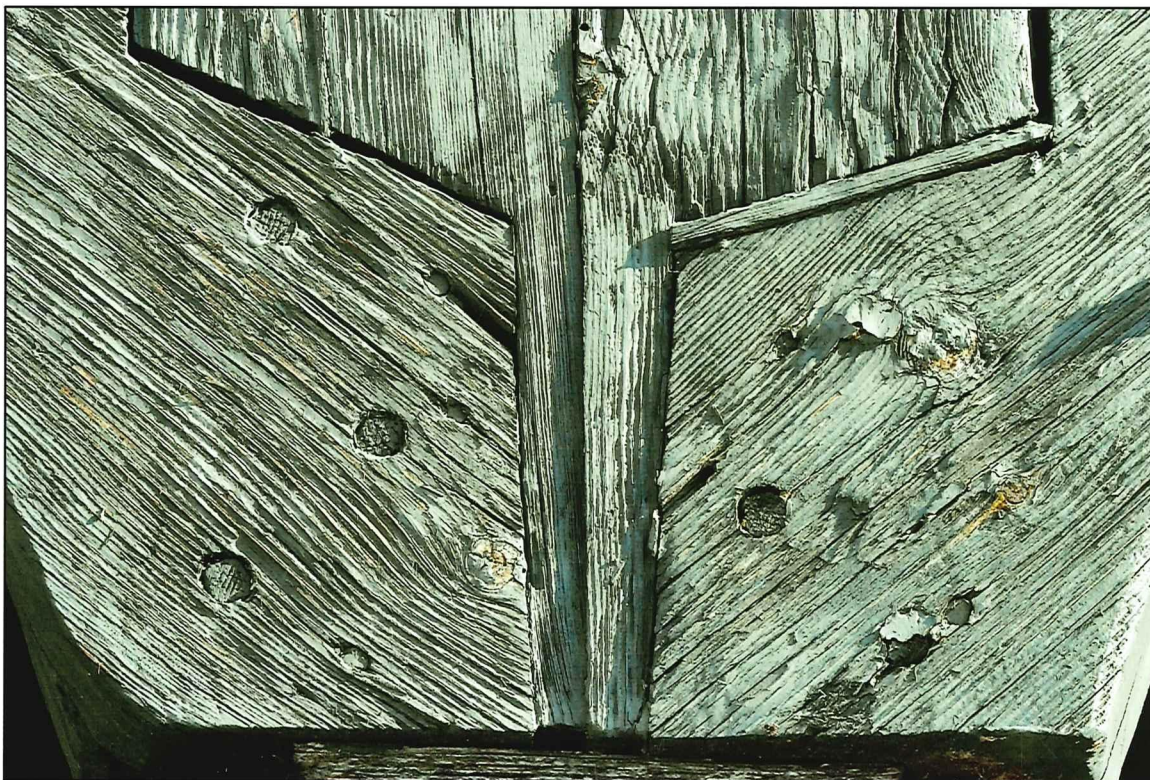
Il. 87 Golub-Dobrzyń, Rynek 19 – dom podcieniowy – podcień
- fragment mieczy i słupa zabezpieczonych powierzchniowo farbą elewacyjną

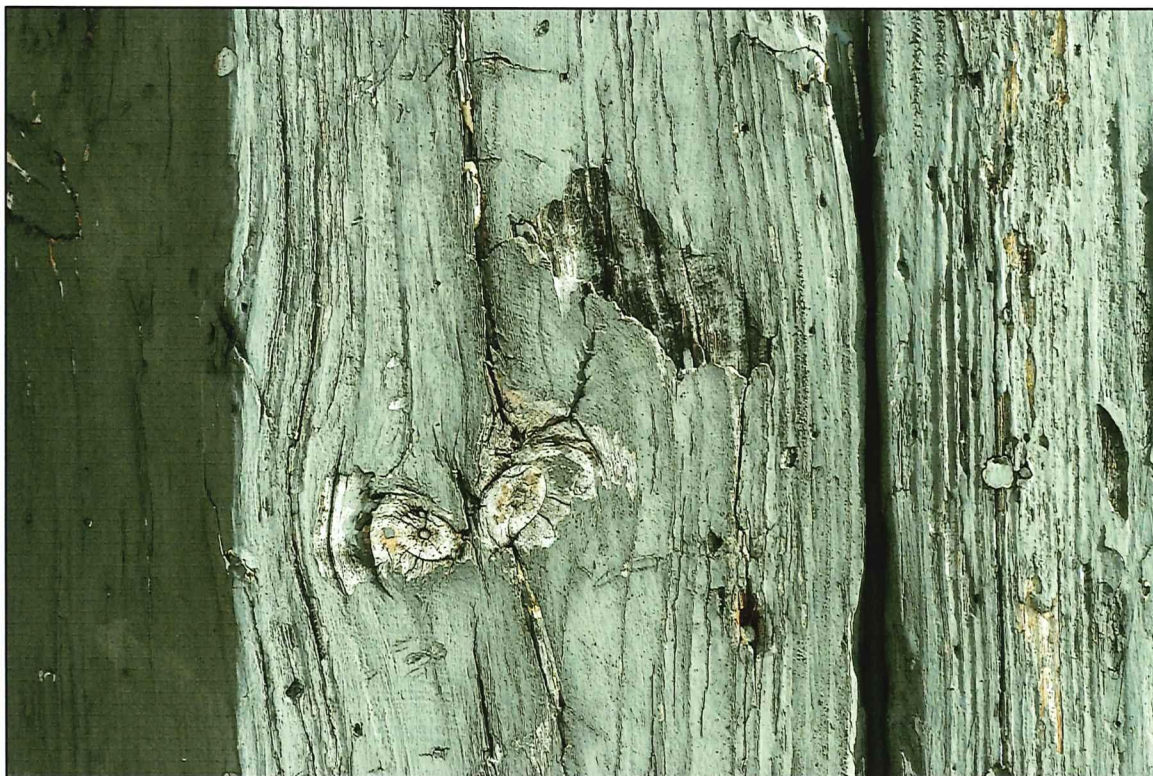
Il. 88 Golub-Dobrzyń, Rynek 19 – dom podcieniowy – podcień
- fragment drewnianej powierzchni słupa zabezpieczonej farbą elewacyjną

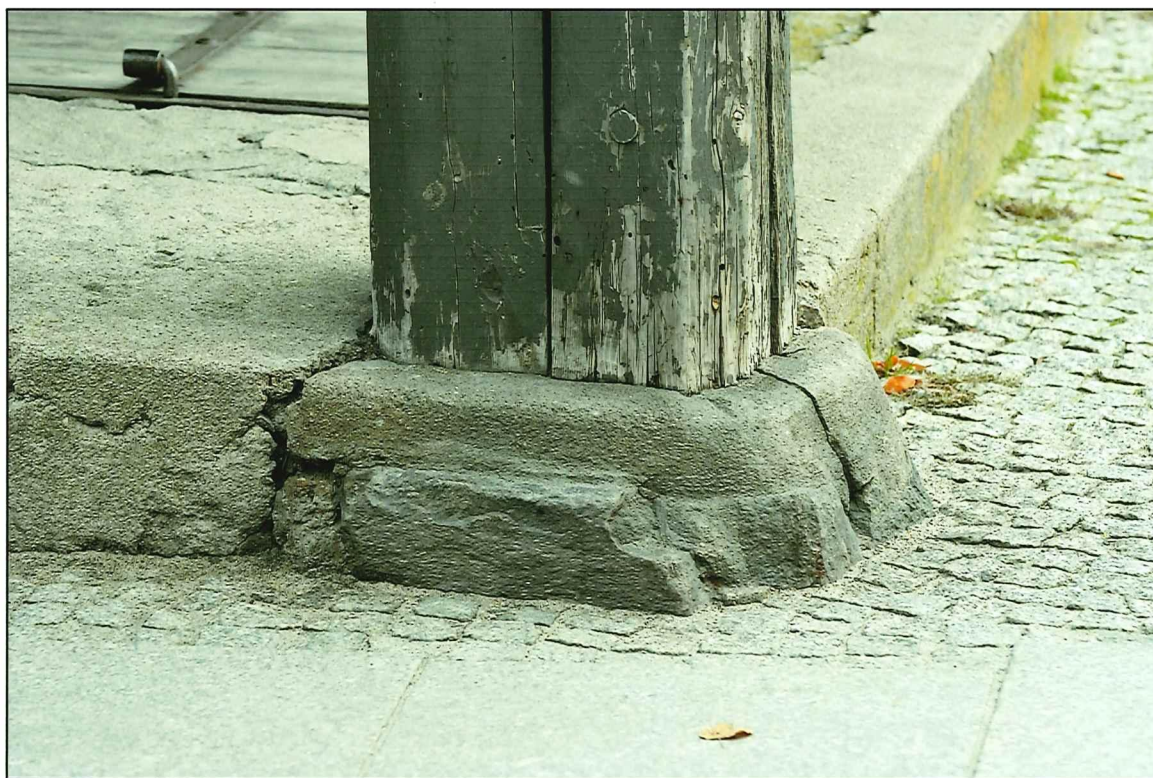
Il. 89 Golub-Dobrzyń, Rynek 19 – dom podcieniowy – podcień
- widok na posadowienie oraz dolny odcinek słupa północnego

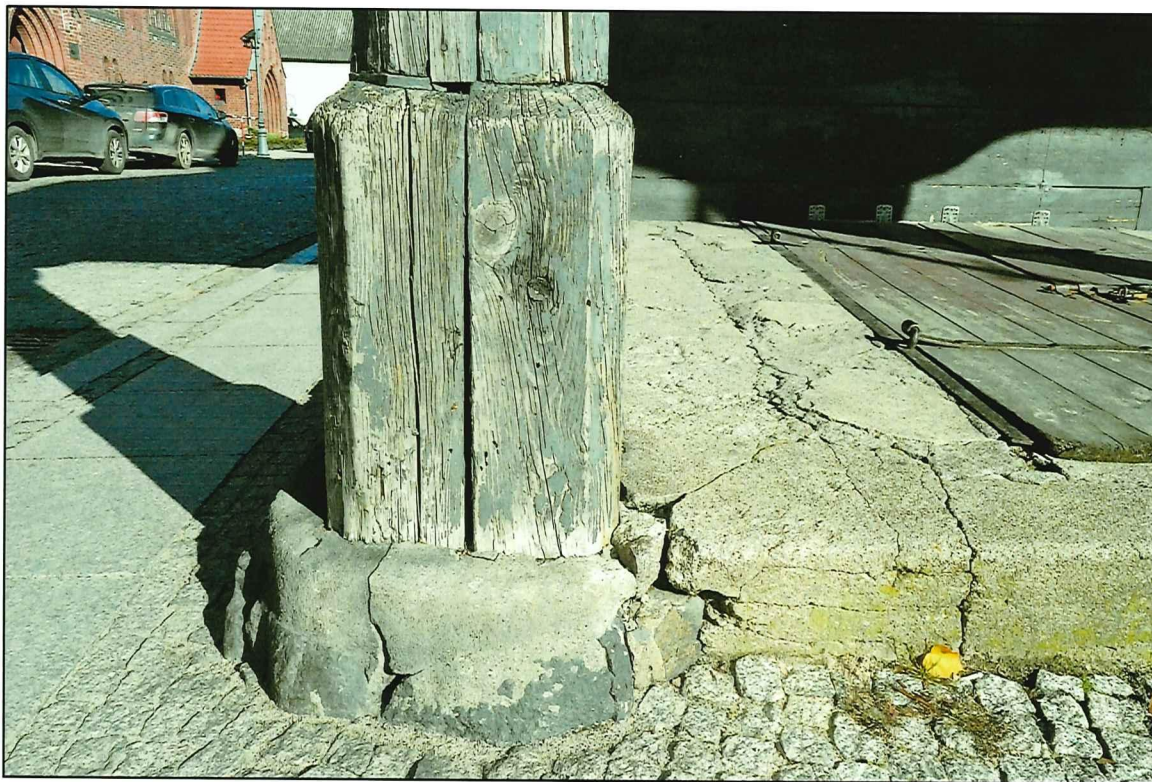
Il. 90 Golub-Dobrzyń, Rynek 19 – dom podcieniowy – podcień
- widok na posadowienie oraz dolny odcinek słupa północnego

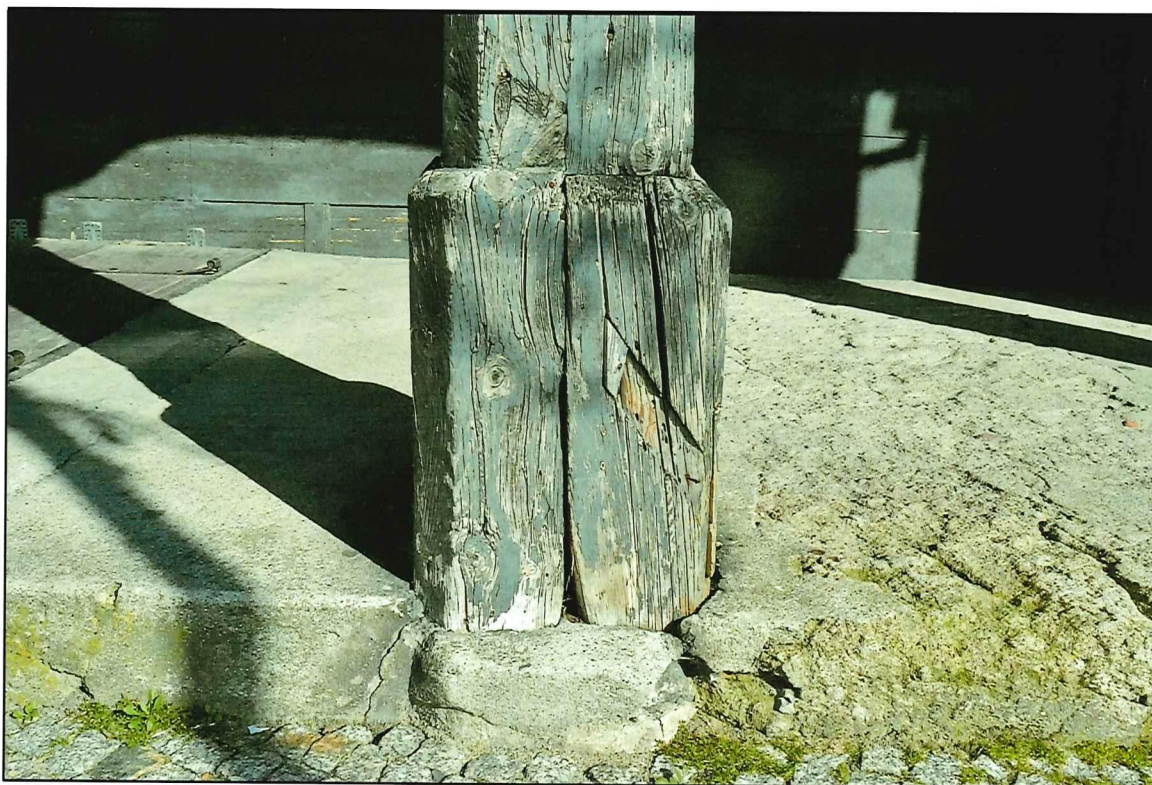
Il. 91 Golub-Dobrzyń, Rynek 19 – dom podcieniowy – podcień
- widok na posadowienie oraz dolny odcinek słupa środkowego

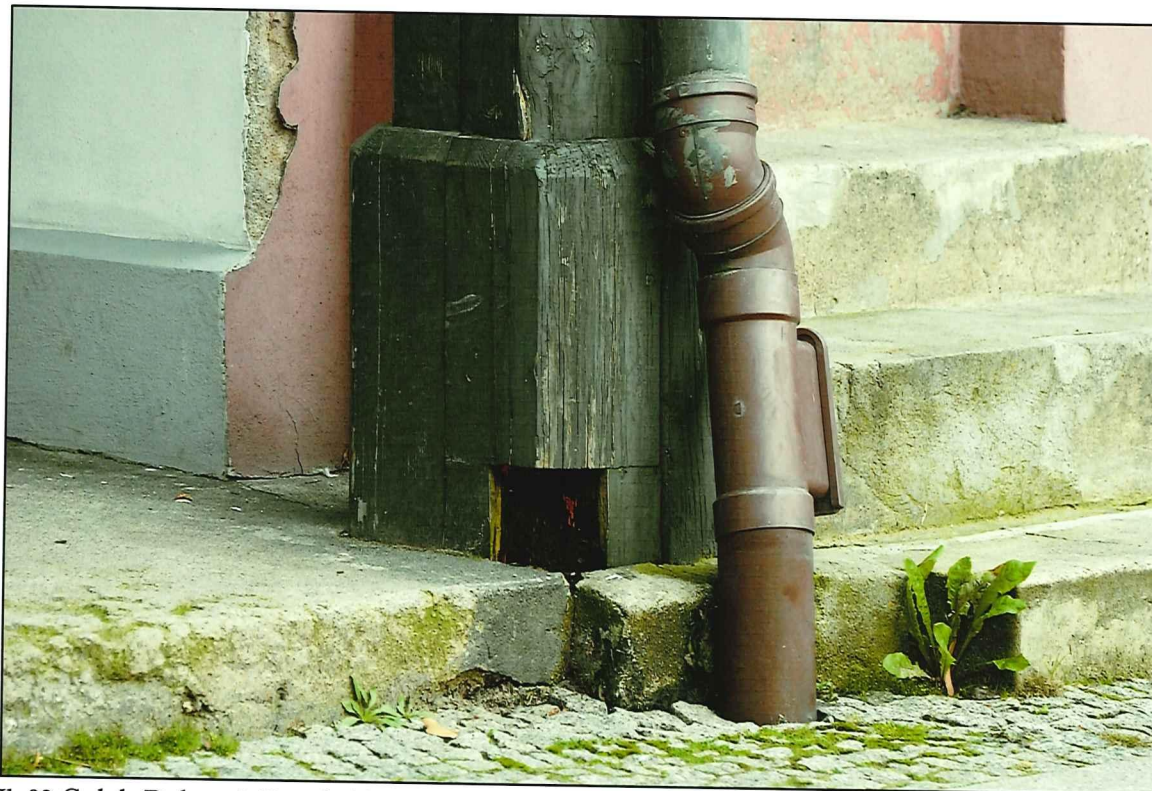
Il. 92 Golub-Dobrzyń, Rynek 19 – dom podcieniowy – podcień
- widok na posadowienie oraz dolny odcinek słupa południowego

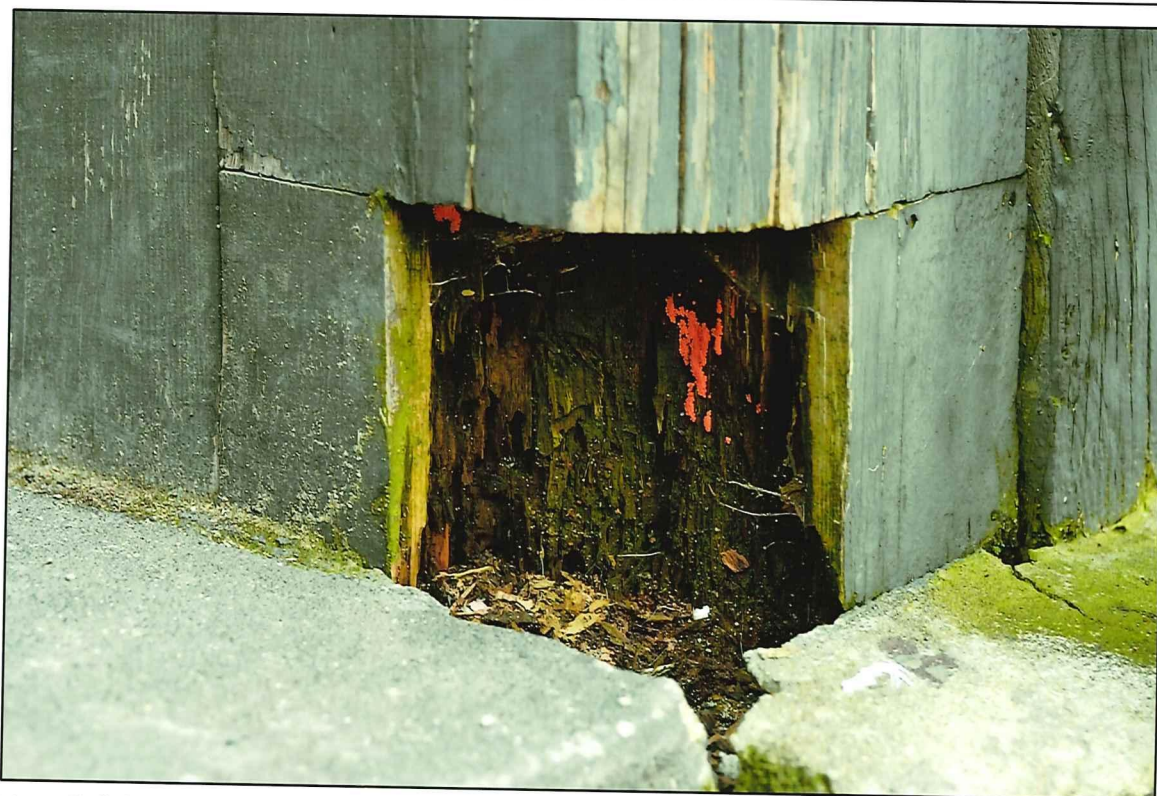
Il. 93 Golub-Dobrzyń, Rynek 19 – dom podcieniowy – podcień
- widok na zniszczony wewnętrznie trzon słupa południowego

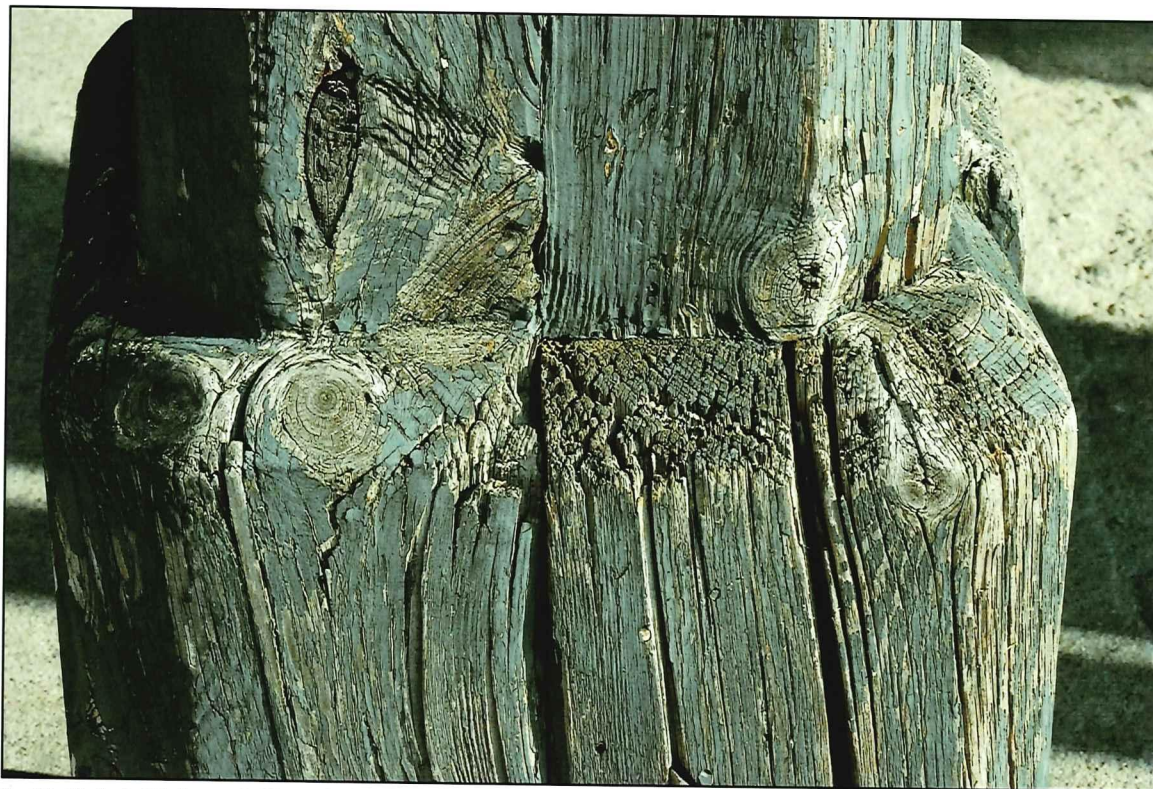
Il. 94 Golub-Dobrzyń, Rynek 19 – dom podcieniowy – podcień
- widok na zniszczenia mechaniczne dolnego odcinka słupa

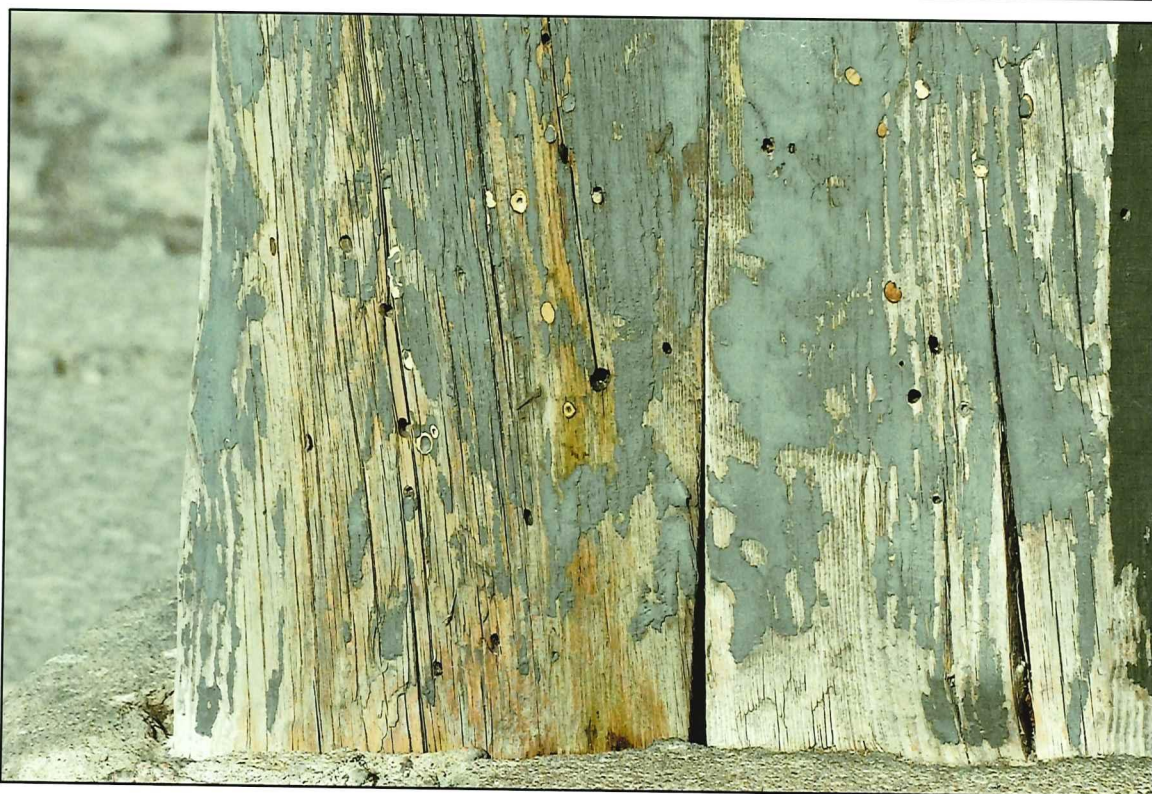
Il. 95 Golub-Dobrzyń, Rynek 19 – dom podcieniowy – podcień
- widok na dolną część słupa ze śladami żerowania drewnojadów

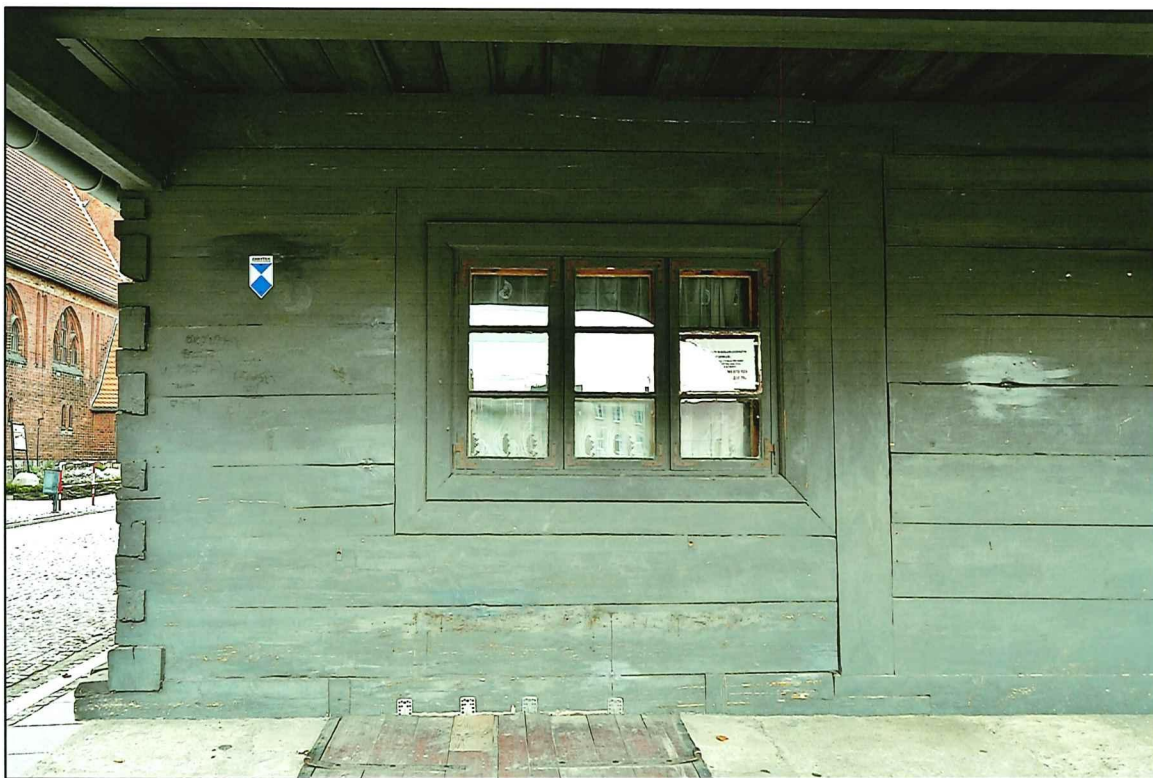
Il. 96 Golub-Dobrzyń, Rynek 19 – dom podcieniowy – podcień
- widok na fragment wieńcowej ściany wschodniej

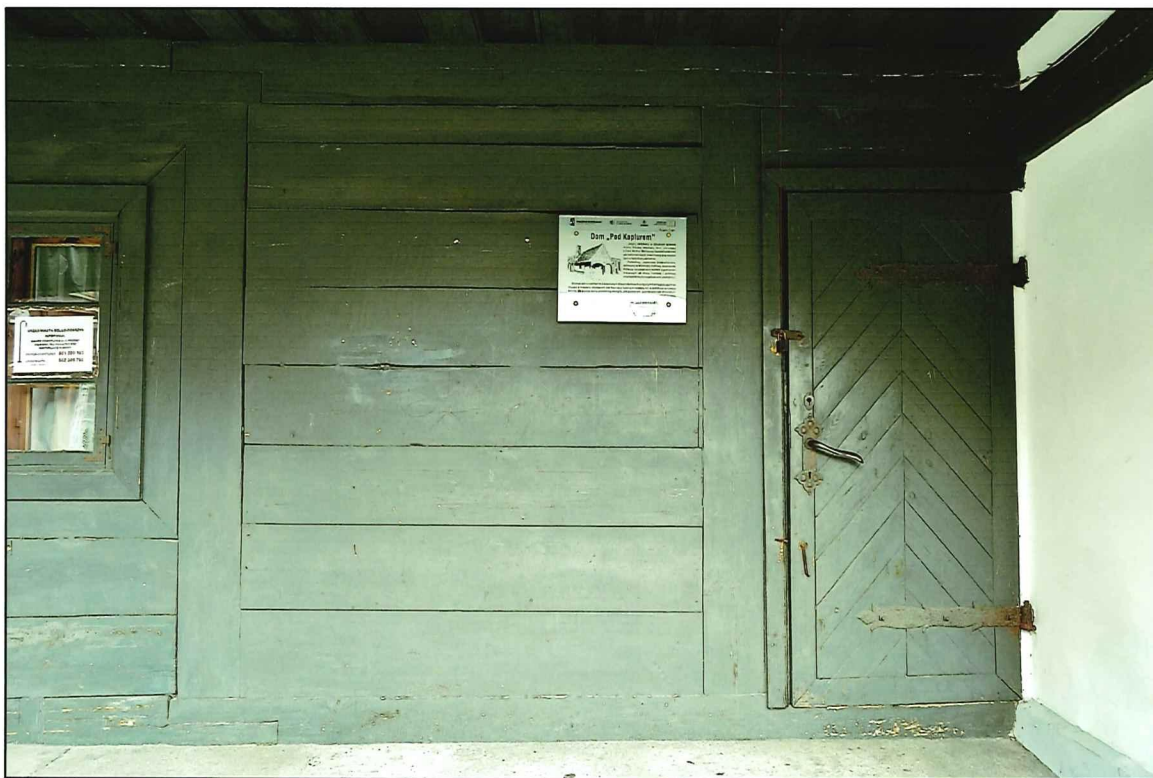
Il. 97 Golub-Dobrzyń, Rynek 19 – dom podcieniowy – podcień
- widok na fragment wieńcowej ściany wschodniej

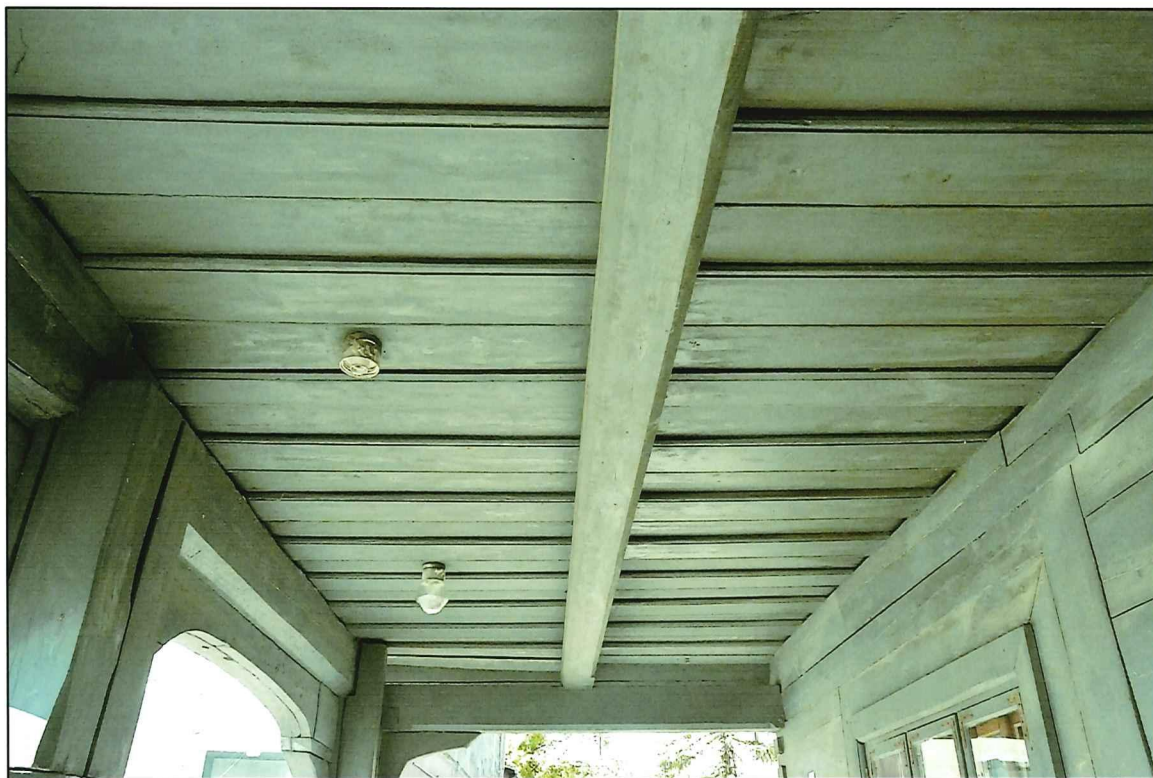
Il. 98 Golub-Dobrzyń, Rynek 19 – dom podcieniowy – podcień
- widok na strop belkowy z deskowym pułapem górnym, układanym na przekładkę

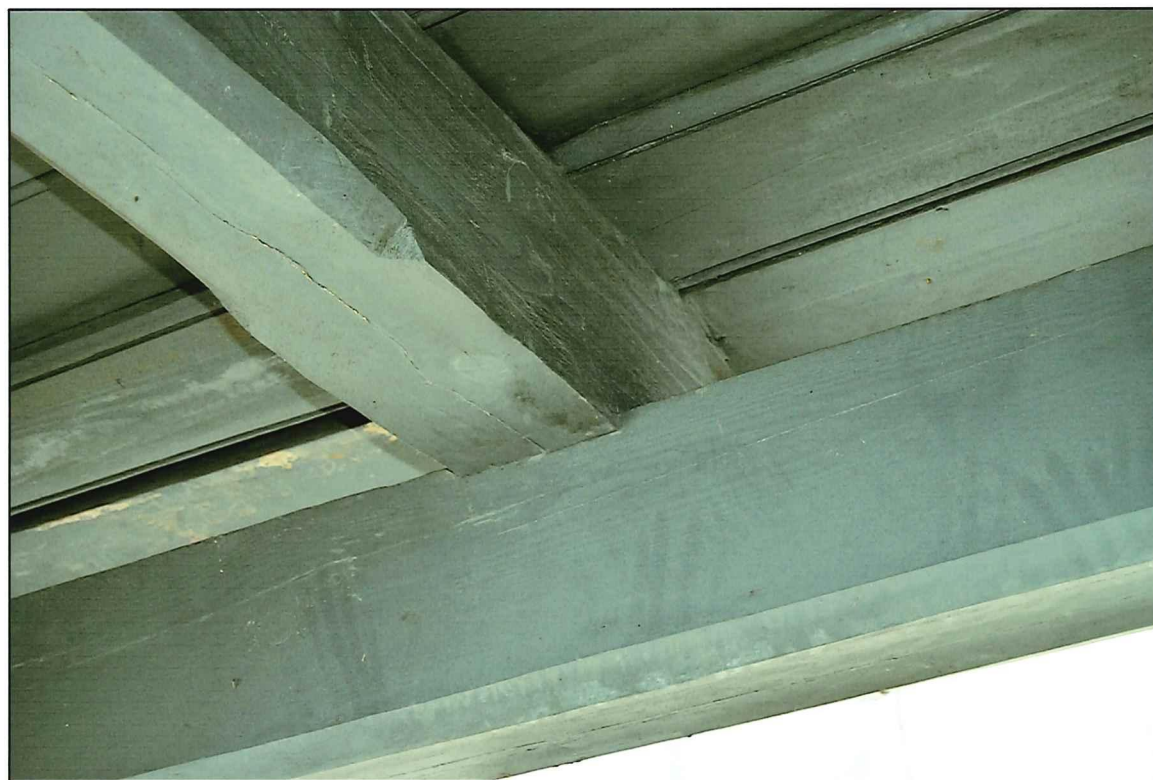
Il. 99 Golub-Dobrzyń, Rynek 19 – dom podcieniowy – podcień
- widok na połączenie wrębowe belki stropowej z oczepem ściany północnej

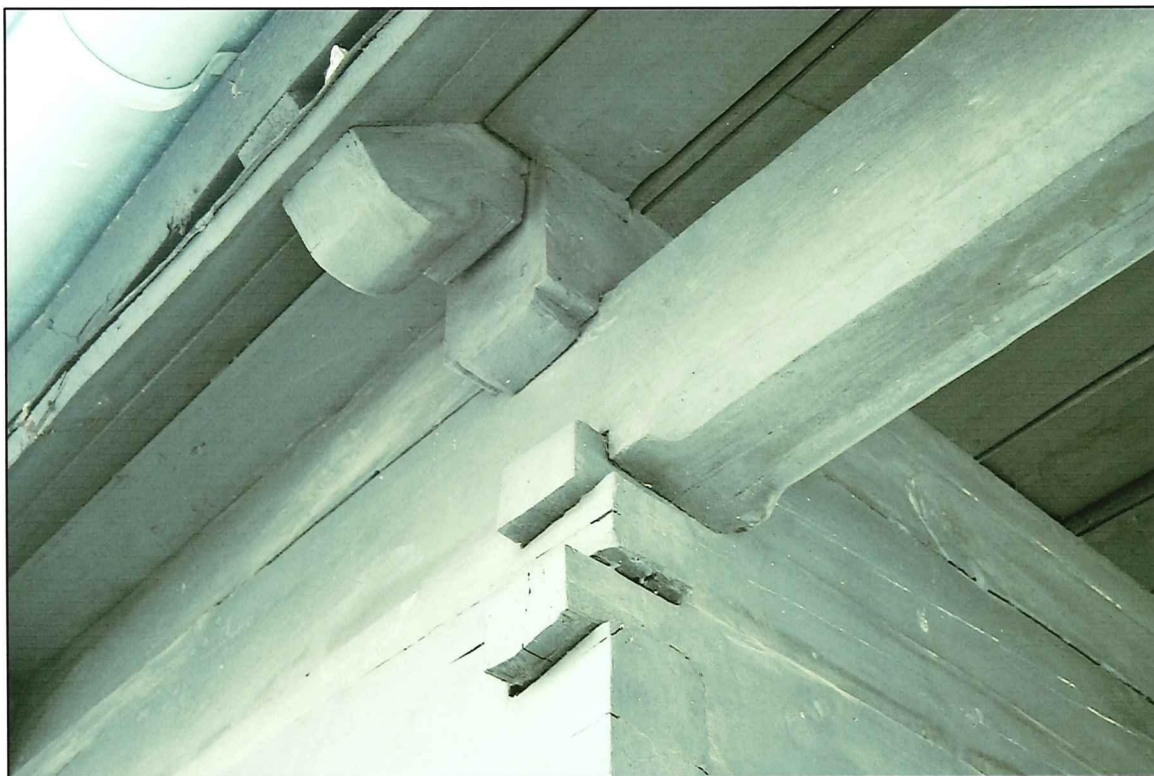
II. 100 Golub-Dobrzyń, Rynek 19 – Dom podcieniowy – podcień

- widok na zwęgłowanie wieńcowej ściany wschodniej z północną oraz połączenie oczepów

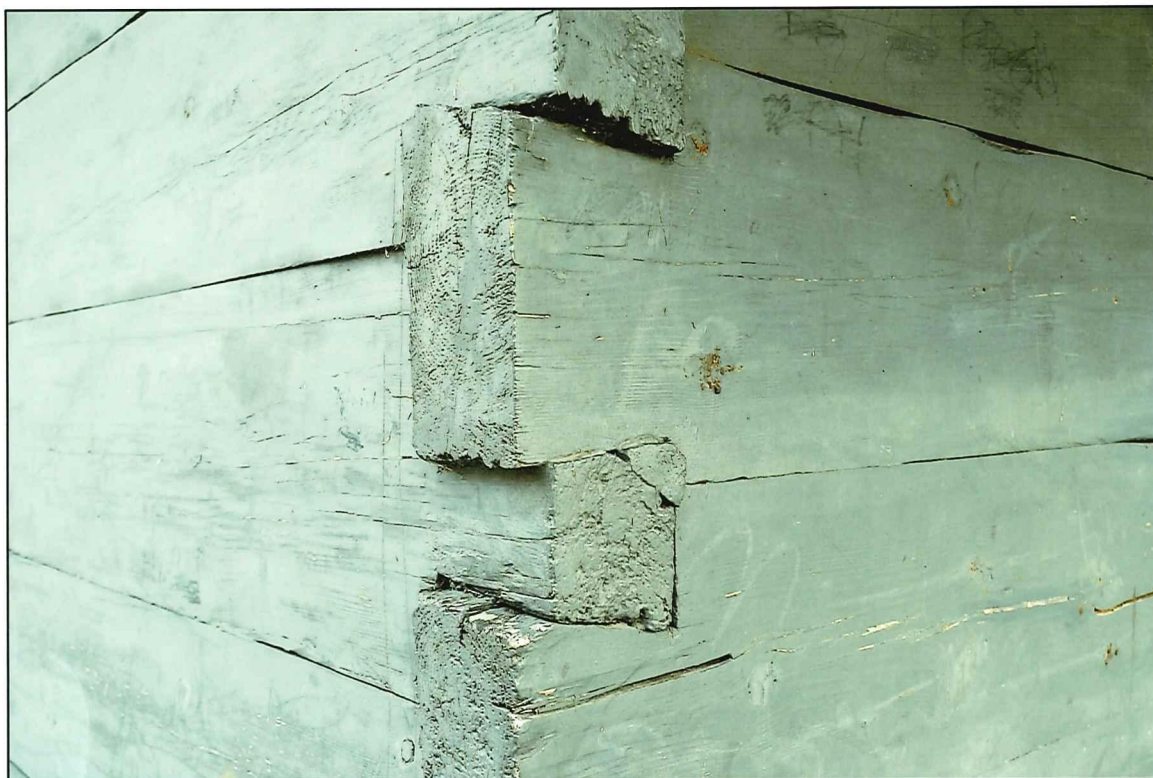
II. 101 Golub-Dobrzyń, Rynek 19 – Dom podcieniowy – podcień

- widok na zwęgłowanie wieńcowej ściany wschodniej z północną

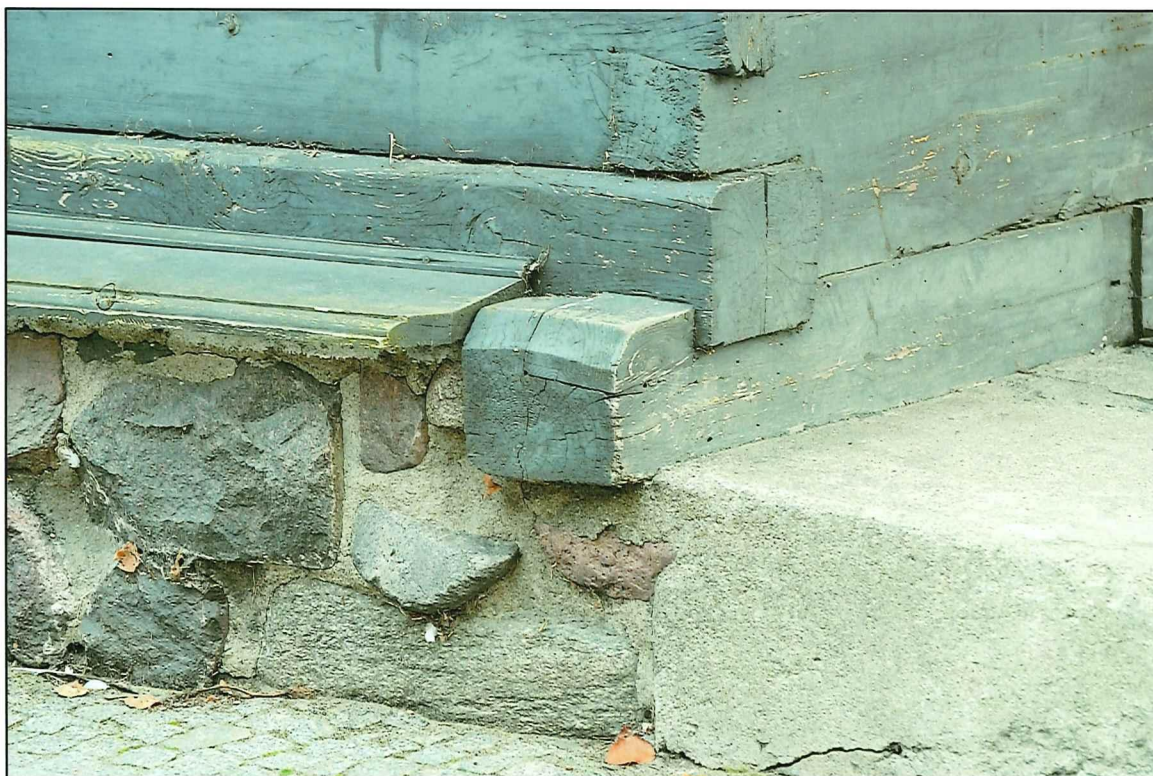
II. 102 Golub-Dobrzyń, Rynek 19 – dom podcieniowy – podcień

- widok na zwęgłowanie ściany wschodniej z północną oraz połączenie podwalin w narożniku

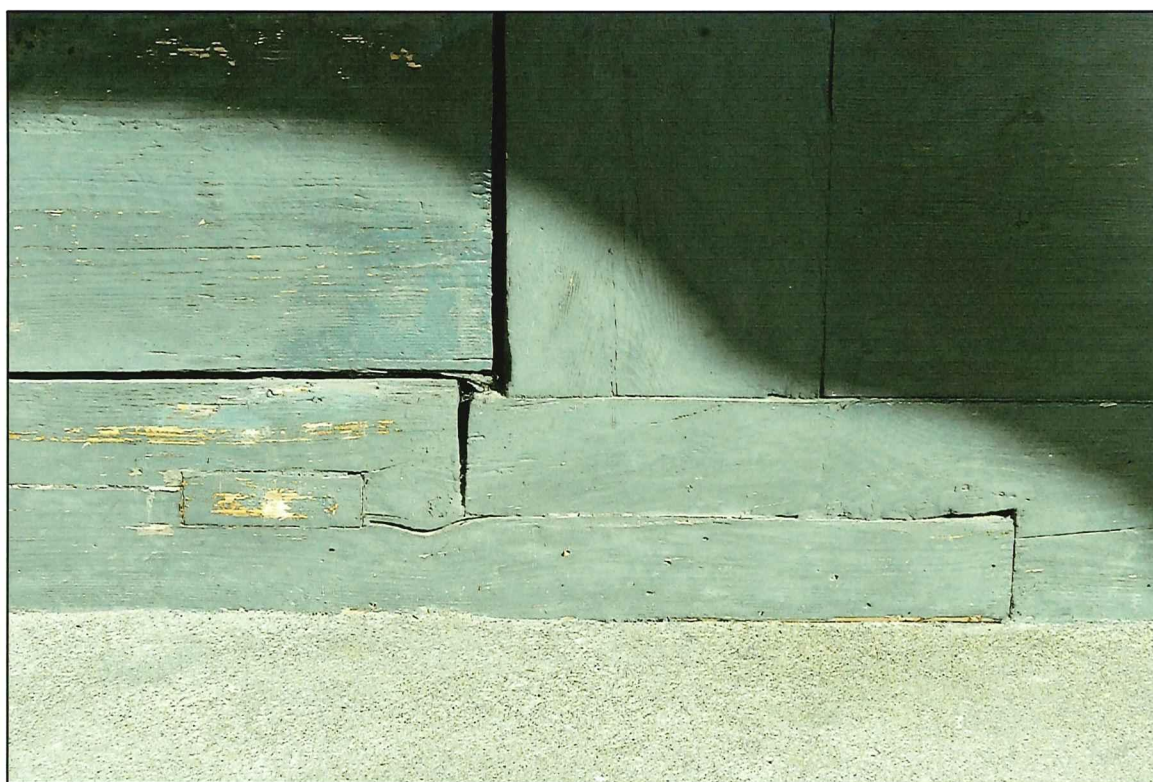
II. 103 Golub-Dobrzyń, Rynek 19 – dom podcieniowy – podcień

- widok na połączenie wzdłużne dwóch odcinków podwaliny wieńcowej ściany wschodniej

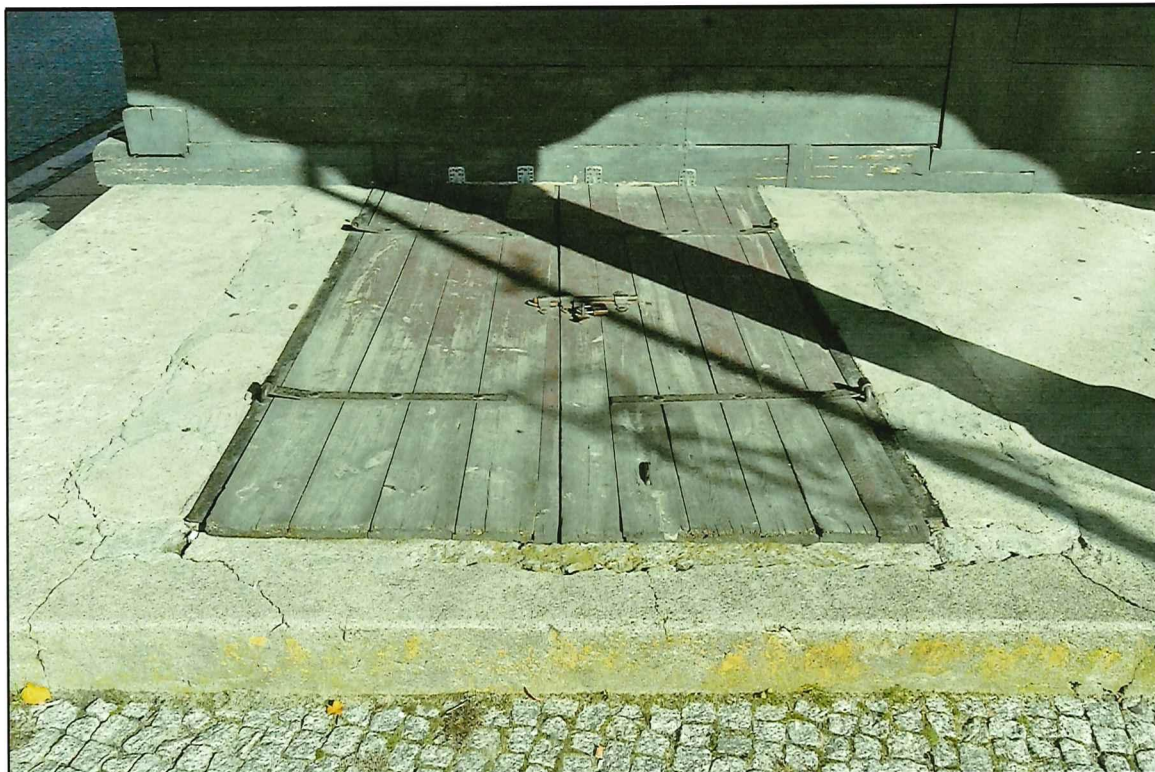
Il. 104 Golub-Dobrzyń, Rynek 19 – dom podcieniowy – podcień
- widok na wejście do piwnicy

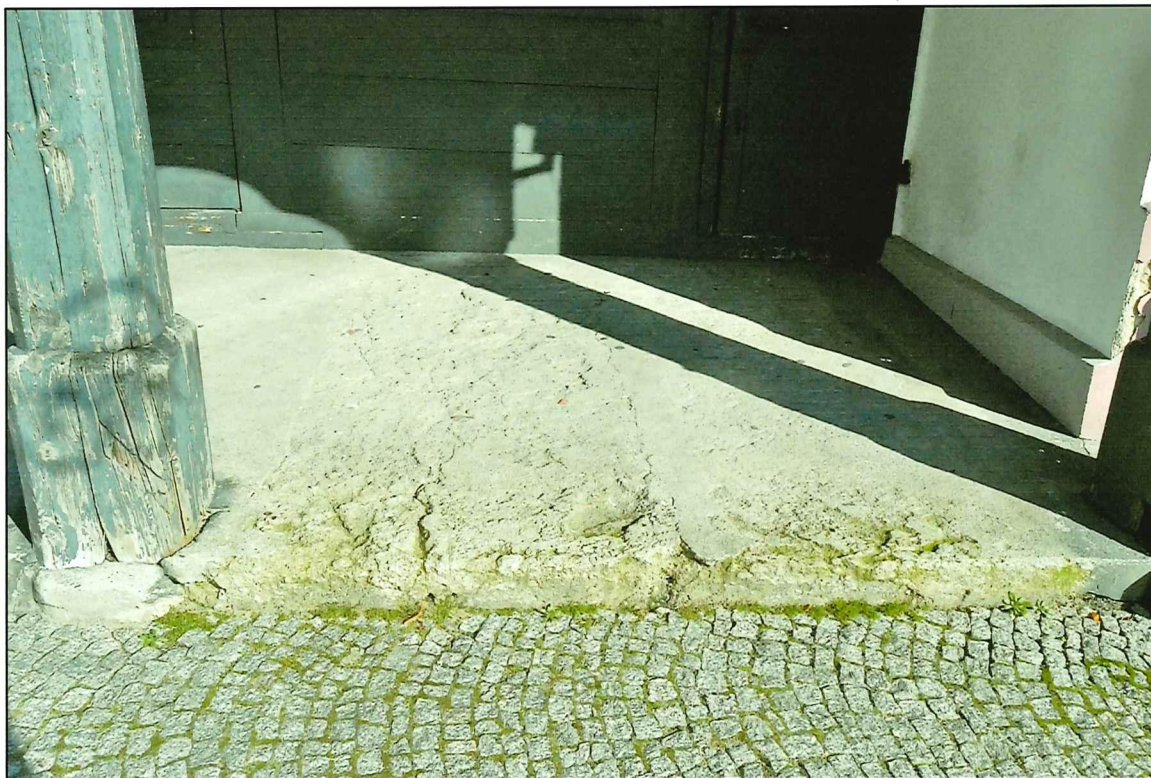
Il. 105 Golub-Dobrzyń, Rynek 19 – dom podcieniowy – podcień
- widok na posadzkę podcienia
