DOKUMENTACJA KONSERWATORSKA DLA REMONTU DOMU PODCIENIOWEGO TZW. DOMU POD KAPTUREM PRZY RYNKU 19 W GOLUBIU-DOBRZYNIU

TOM II – DOKUMENTACJA IKONOGRAFICZNA I FOTOGRAFICZNA

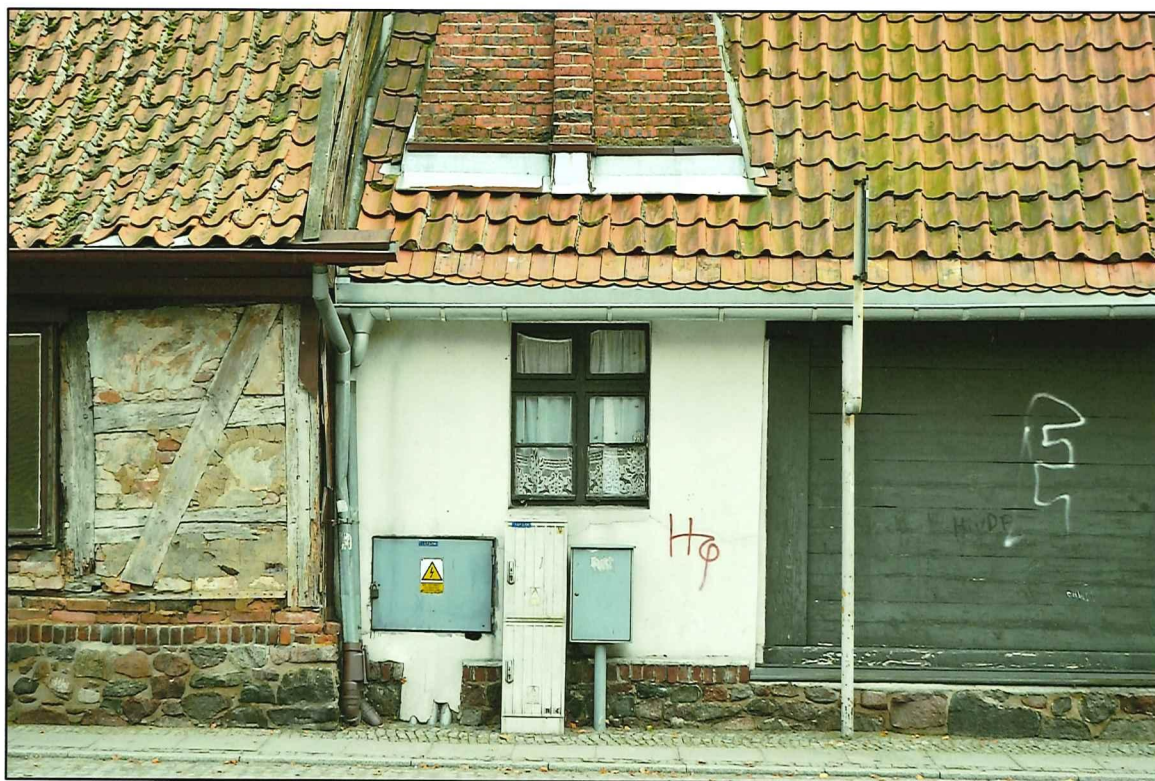
Il. 107 Golub-Dobrzyń, Rynek 19 – dom podcieniowy, ściana północna
- widok na fragment ściany północnej

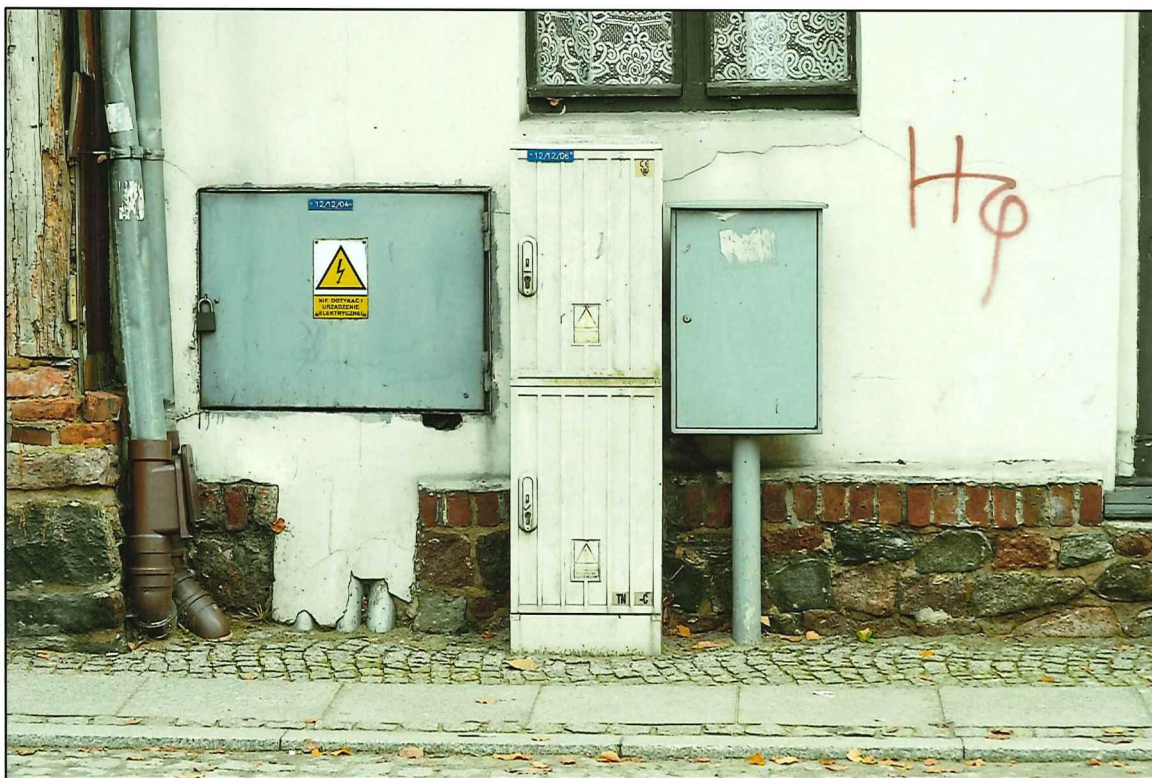
Il. 108 Golub-Dobrzyń, Rynek 19 – dom podcieniowy, ściana północna
- widok na fragment murowanej ściany północnej – dawna kuchnia czarna

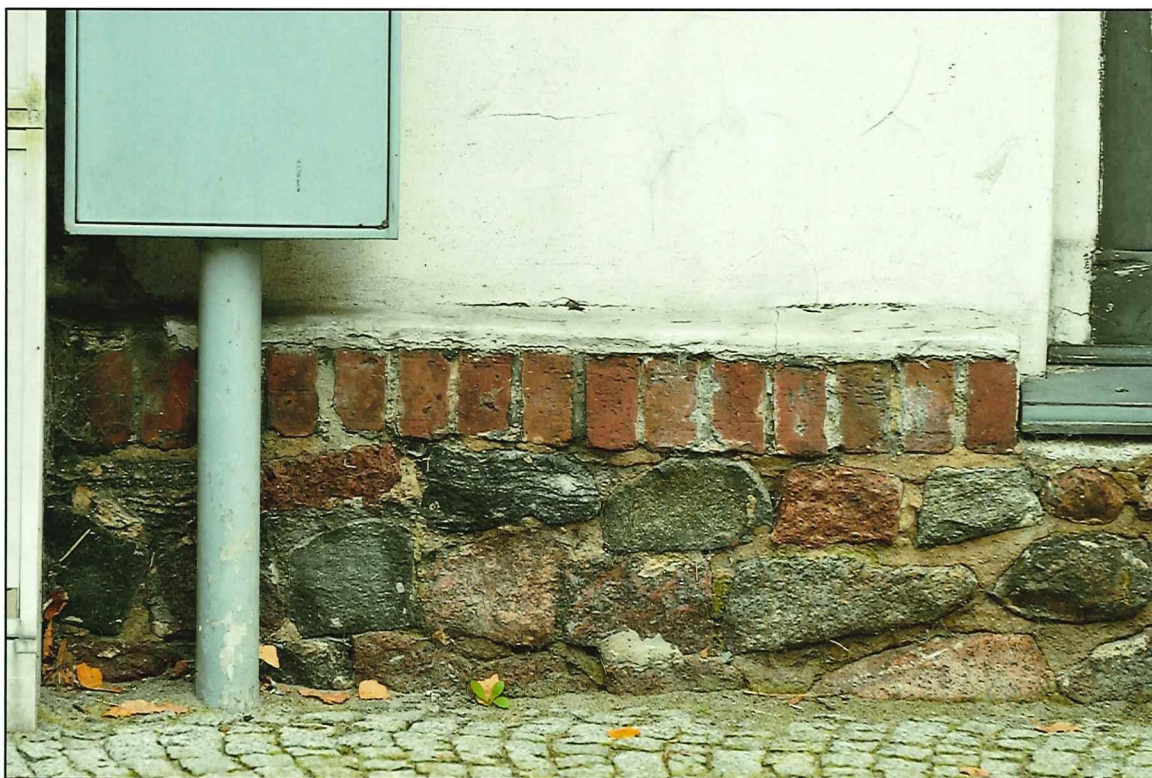
Il. 109 Golub-Dobrzyń, Rynek 19 – dom podcieniowy, ściana północna
- widok na fragment kamiennego-ceglanego cokółu

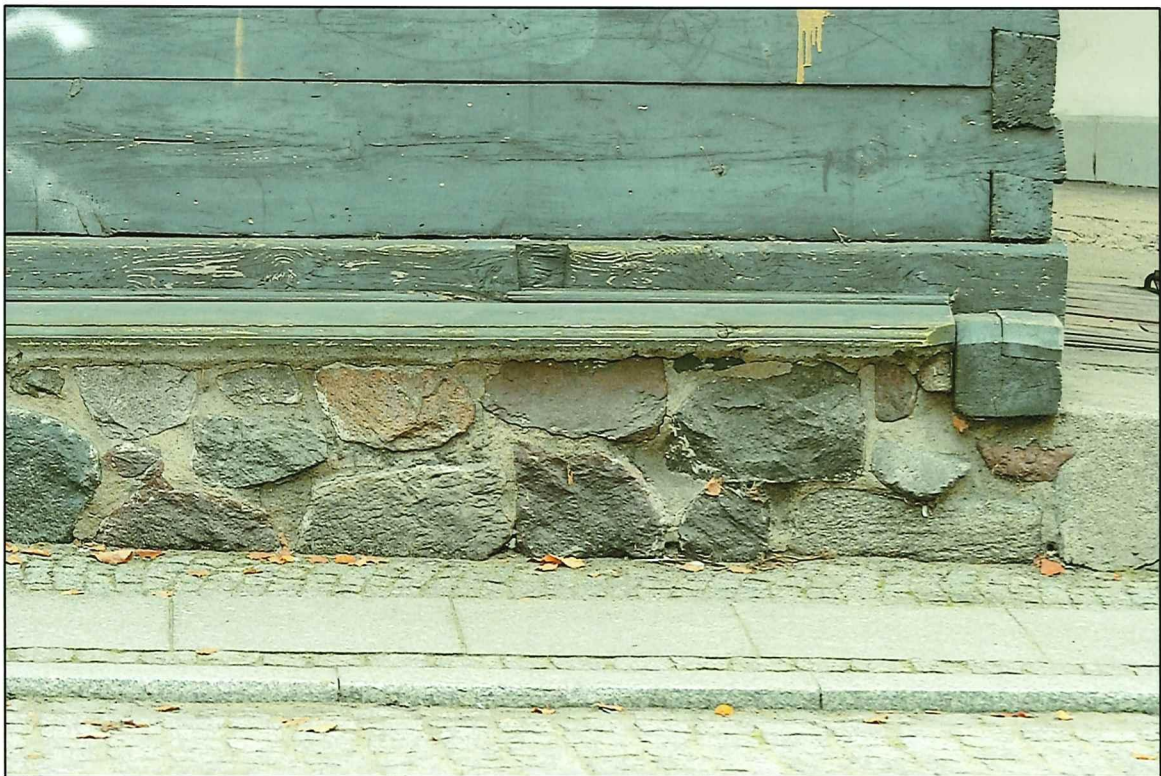
II. 110 Golub-Dobrzyń, Rynek 19 – dom podceniowy, ściana północna
- widok na fragment kamiennego cokołu, zwieńczonego drewnianym siedziskiem

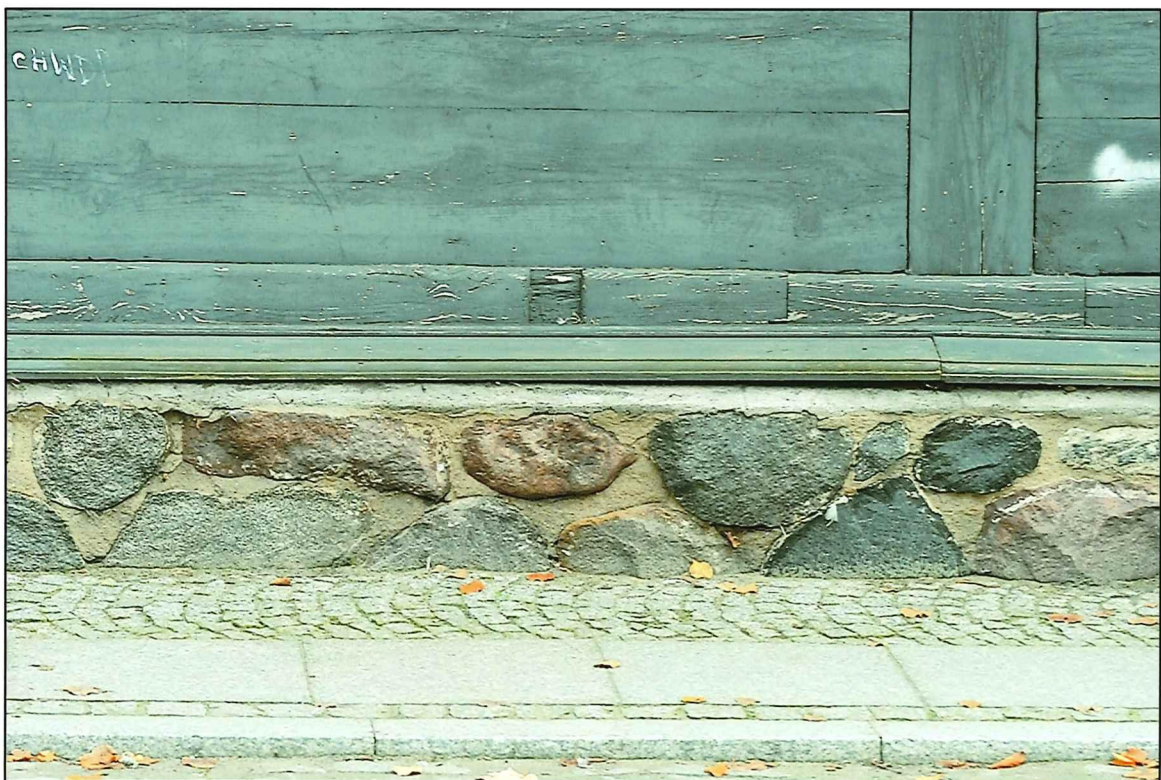
II. 111 Golub-Dobrzyń, Rynek 19 – dom podceniowy – ściana północna
- widok na fragment kamiennego cokołu, zwieńczonego drewnianym siedziskiem

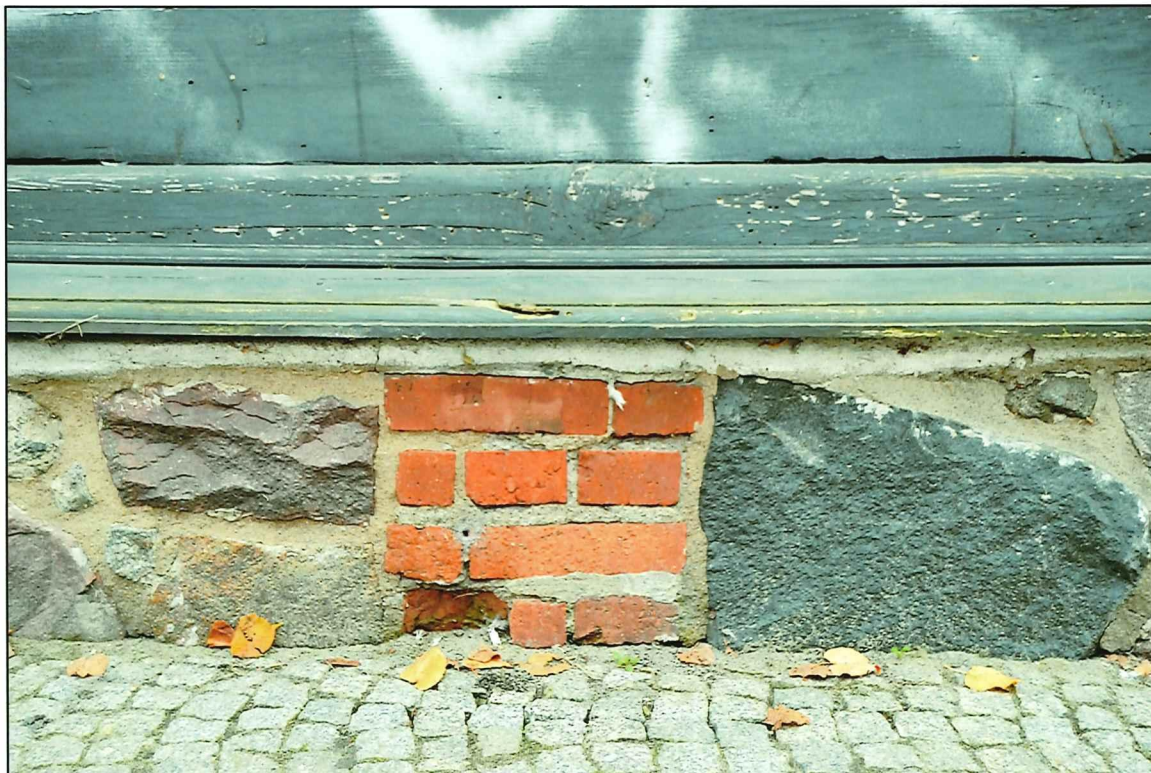
II. 112 Golub-Dobrzyń, Rynek 19 – dom podcieniowy, ściana północna

- widok na fragment kamiennego cokołu z wtórnym zamurowaniem kanału wentylacyjnego piwnicy

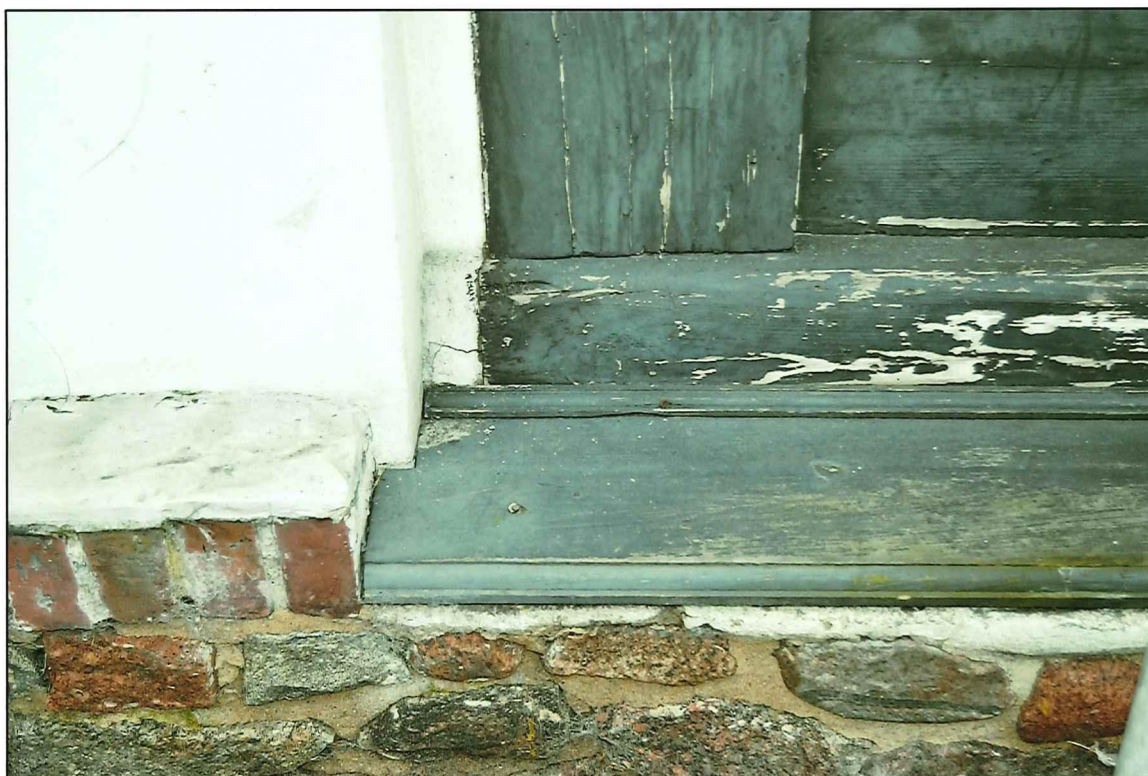
II. 113 Golub-Dobrzyń, Rynek 19 – dom podcieniowy, ściana północna

- zwieńczenie cokołu ceglana rolką, części murowane oraz drewnianym siedziskiem ściany wieńcowej

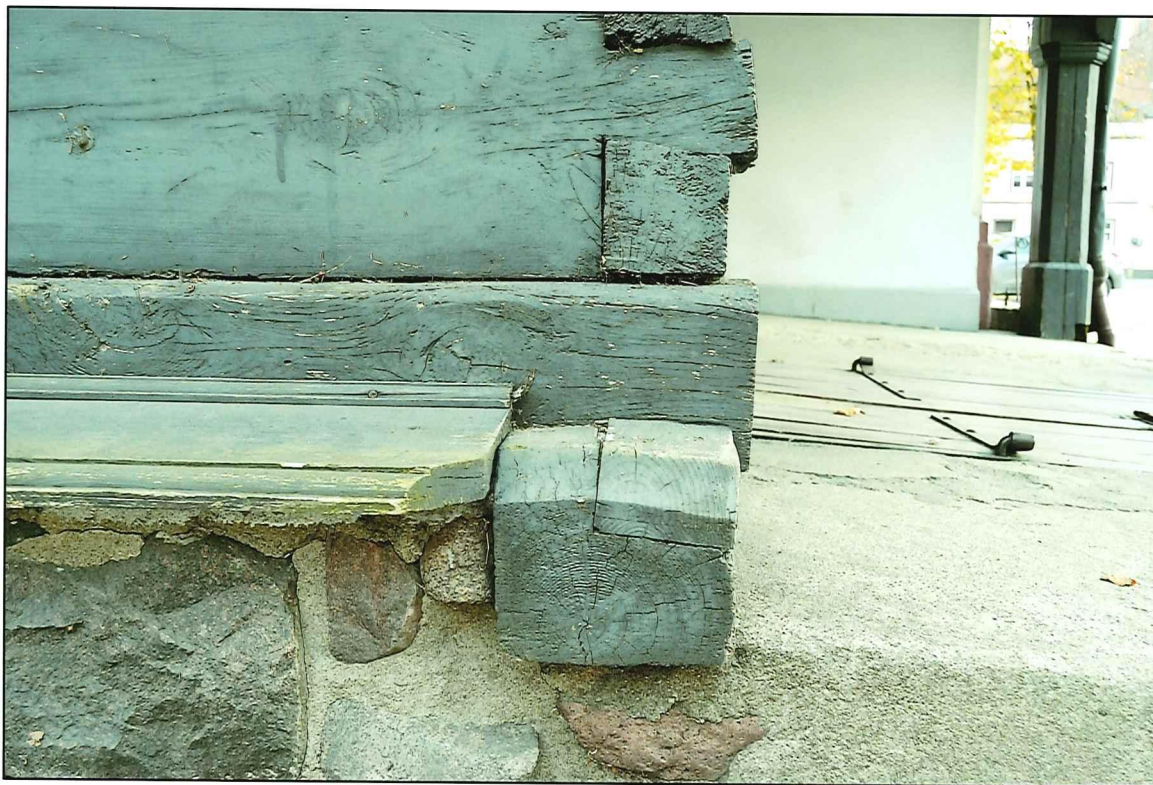
II. 114 Golub-Dobrzyń, Rynek 19 – dom podcieniowy, ściana północna
- widok na fragment podwaliny i kamiennego cokołu

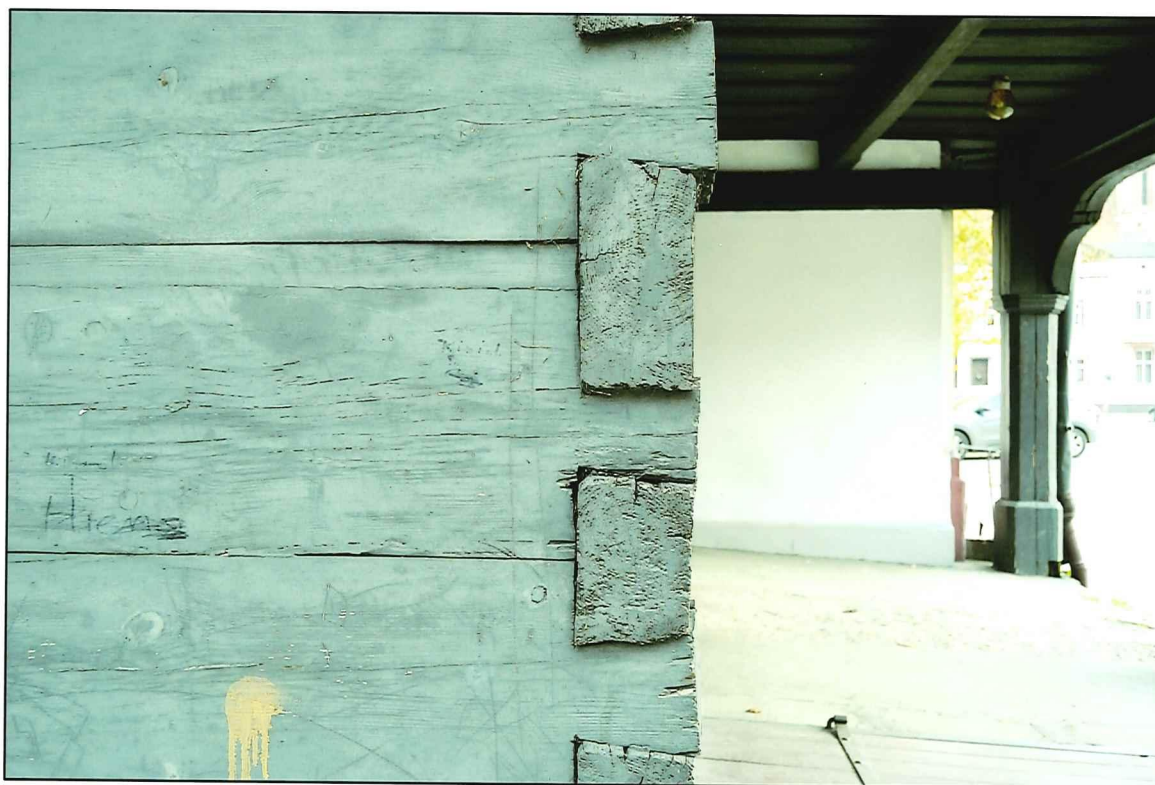
II. 115 Golub-Dobrzyń, Rynek 19 – dom podcieniowy, ściana północna
- widok na fragment wieńcowej ściany północnej

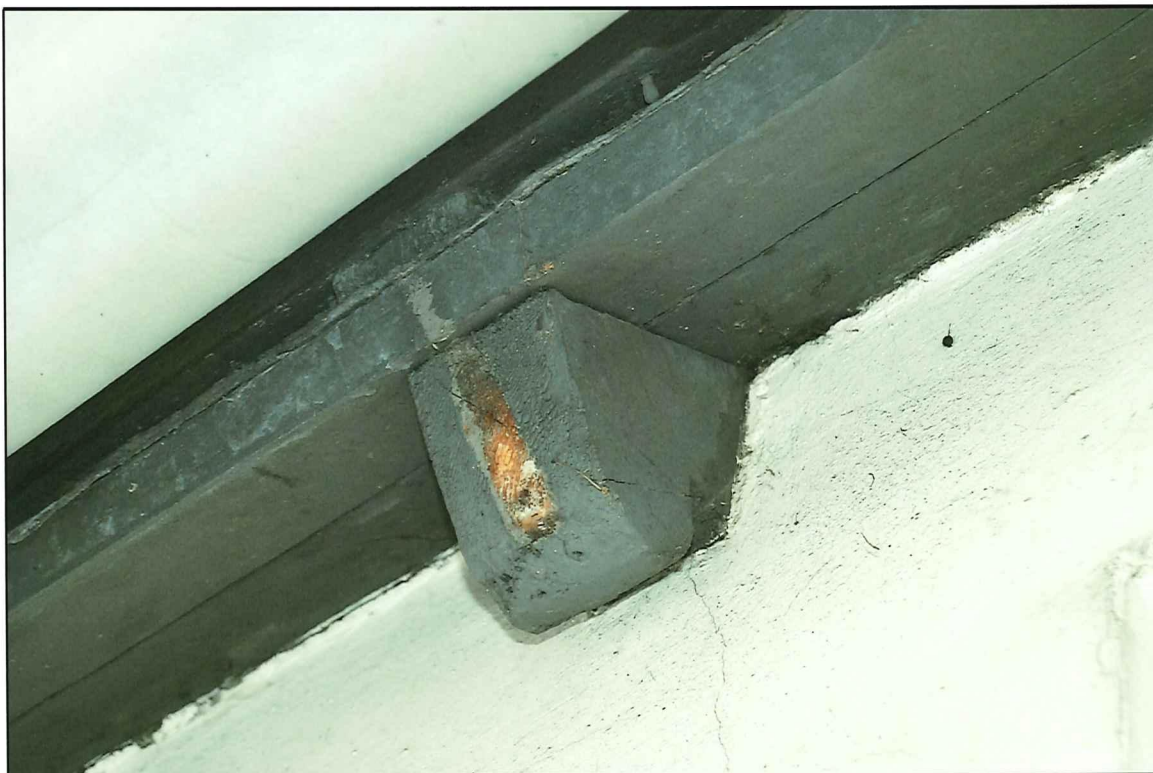
II. 116 Golub-Dobrzyń, Rynek 19 – dom podcieniowy, ściana północna

- widok na oparcie przypustnicy dachu na koronie muru, odcinka ściany ceglanej (czarna kuchnia)

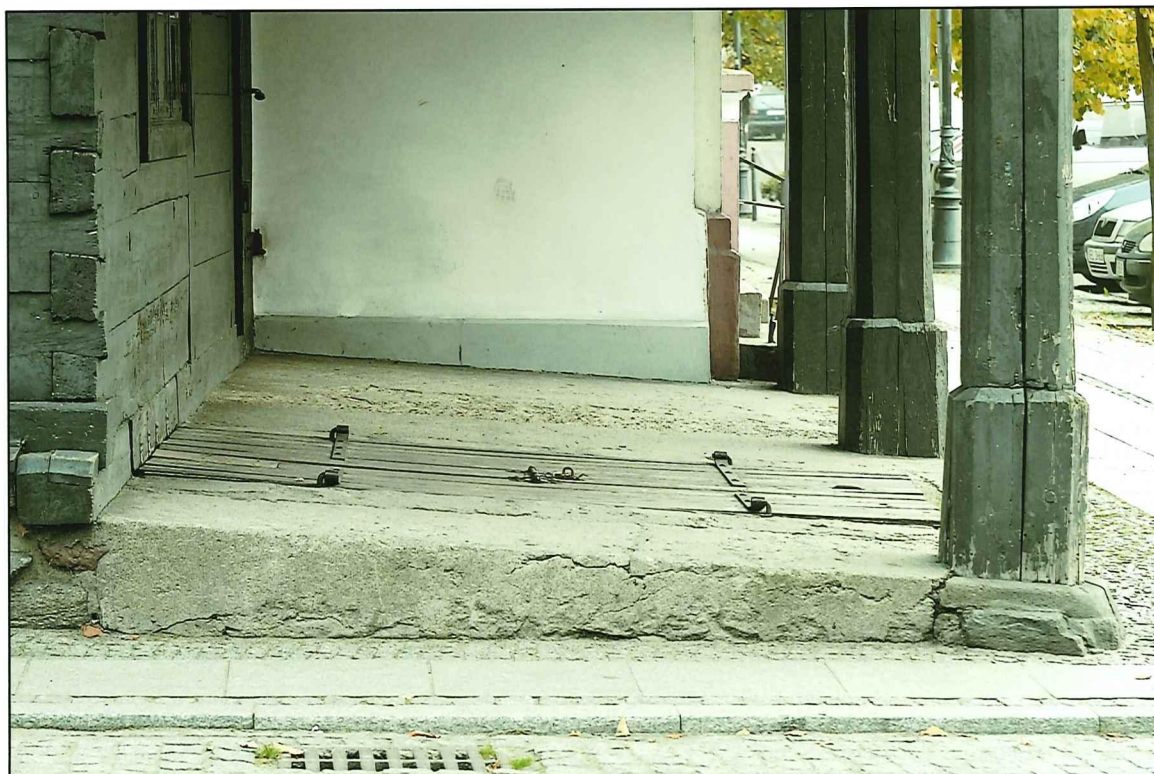
II. 117 Golub-Dobrzyń, Rynek 19 – dom podcieniowy – podcień

- widok na podest podcienia

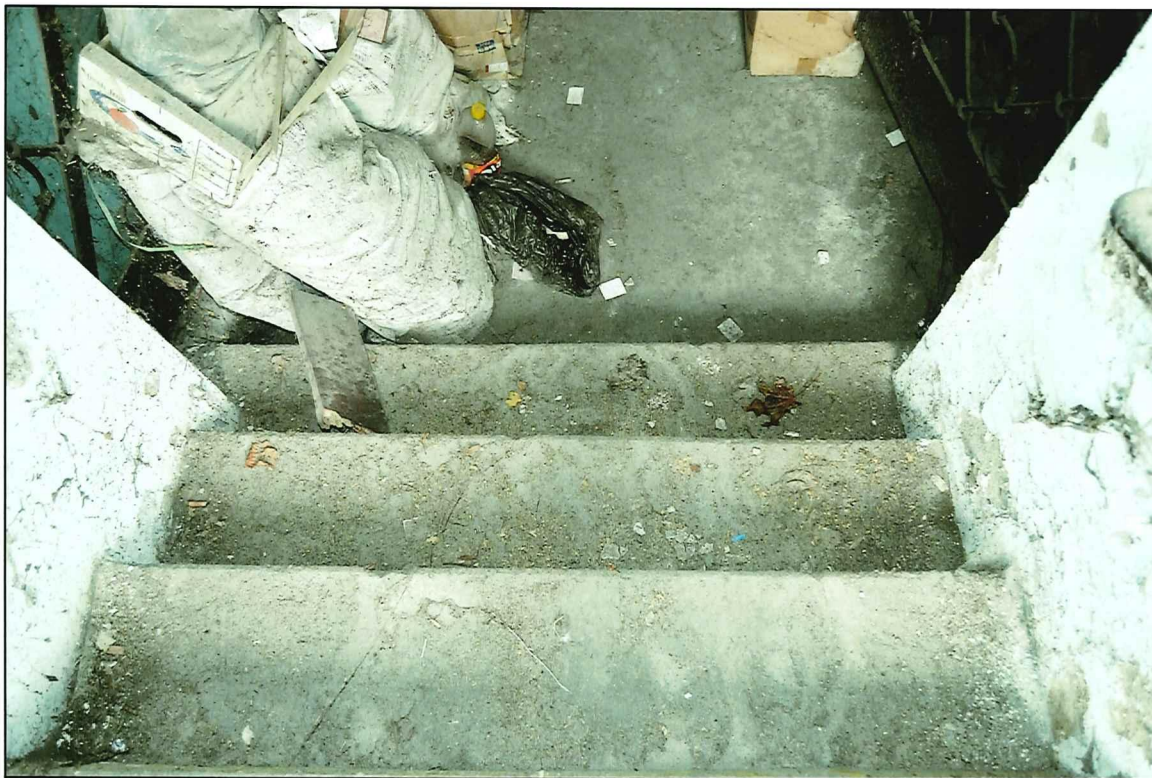
Il. 118 Golub-Dobrzyń, Rynek 19 – dom podcieniowy, piwnica
- widok na fragment schodów do piwnicy

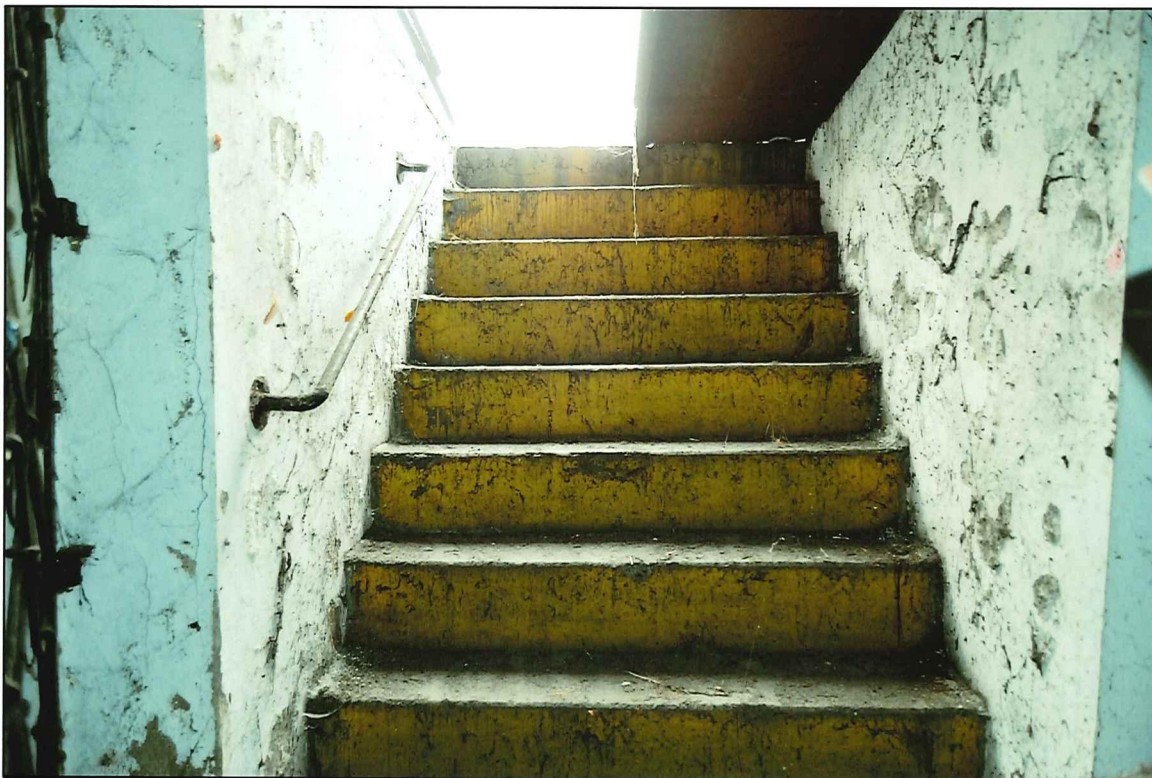
Il. 119 Golub-Dobrzyń, Rynek 19 – dom podcieniowy, piwnica
- widok na schody do piwnicy

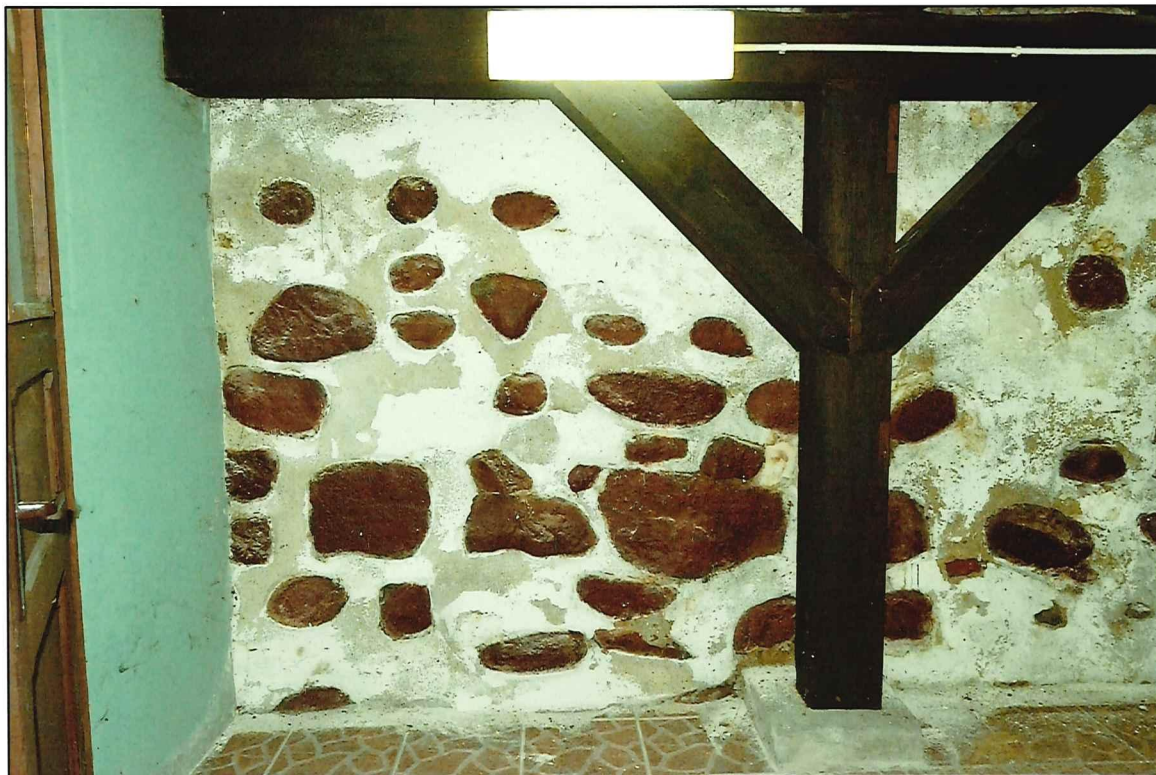
Il. 120 Golub-Dobrzyń, Rynek 19 – dom podcieniowy, piwnica
- widok na ścianę i ramę stolcową północną

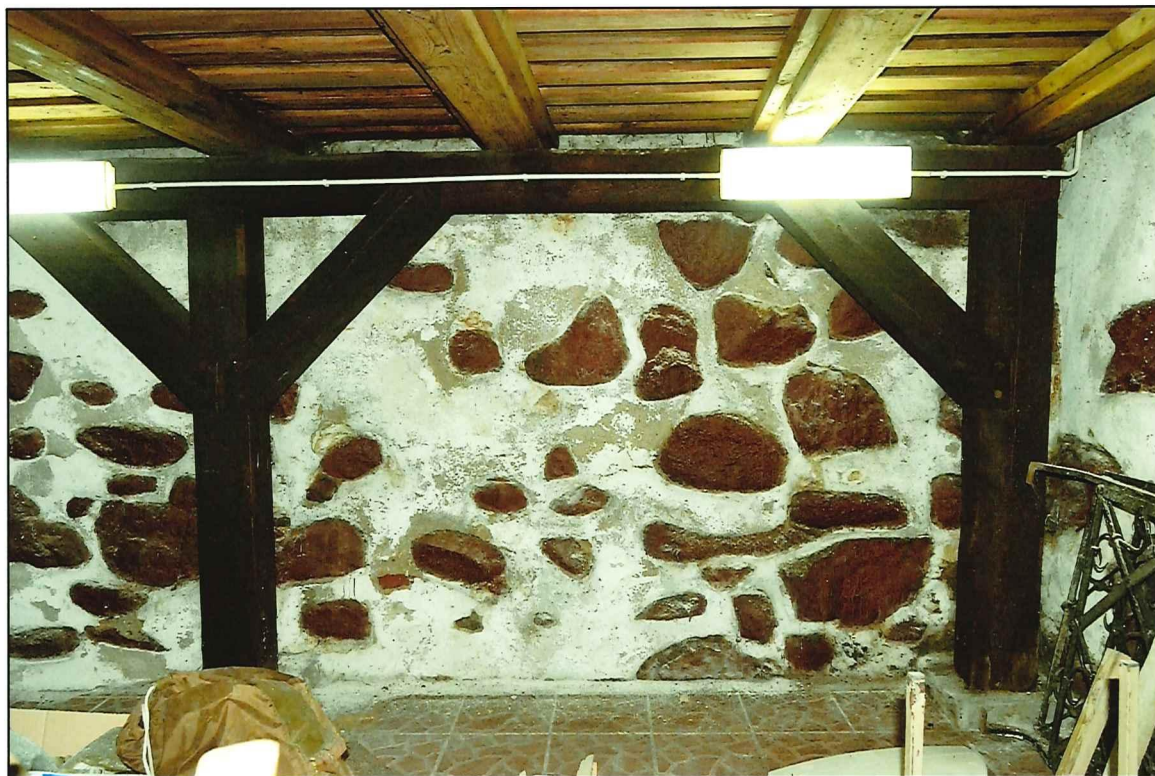
Il. 121 Golub-Dobrzyń, Rynek 19 – dom podcieniowy – piwnica
- widok na fragment konstrukcji drewnianej – połączenie czepów ze słupem podcienia

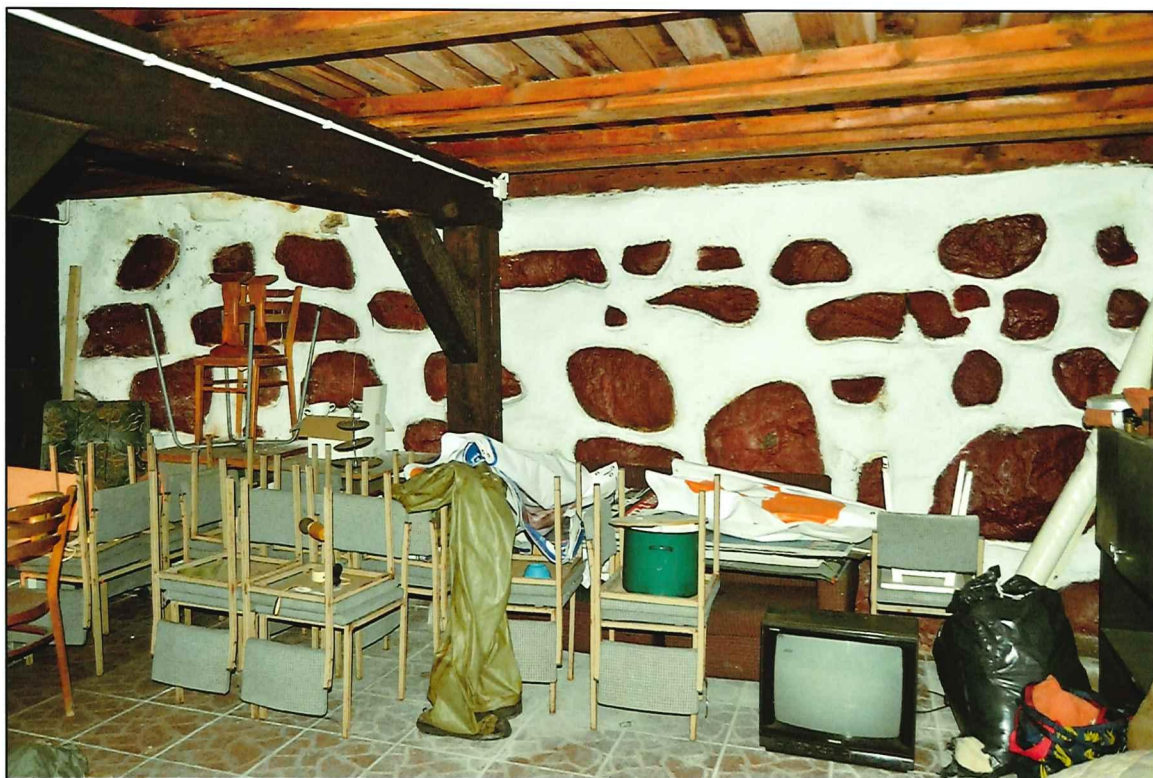
Il. 122 Golub-Dobrzyń, Rynek 19 – dom podcieniowy – piwnica
- widok na ścianę wschodnią

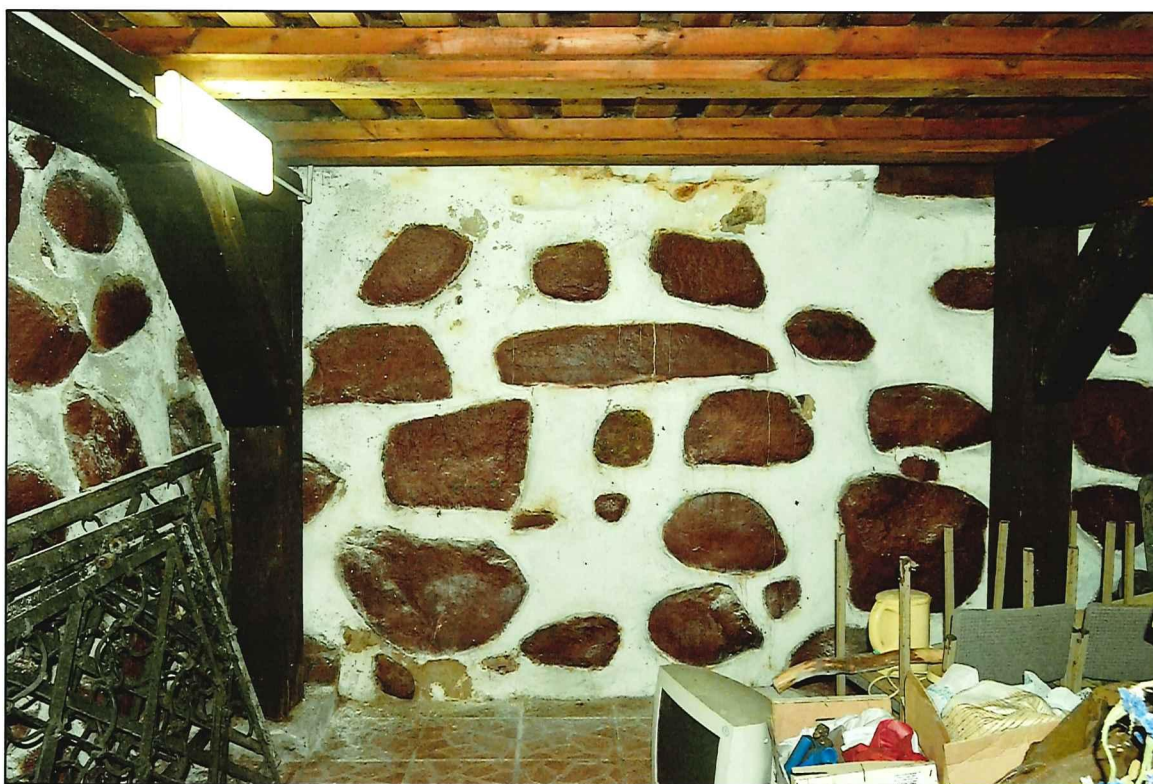
Il. 123 Golub-Dobrzyń, Rynek 19 – dom podcieniowy – piwnica
- widok na fragment ściany wschodniej oraz ramy stolcowe

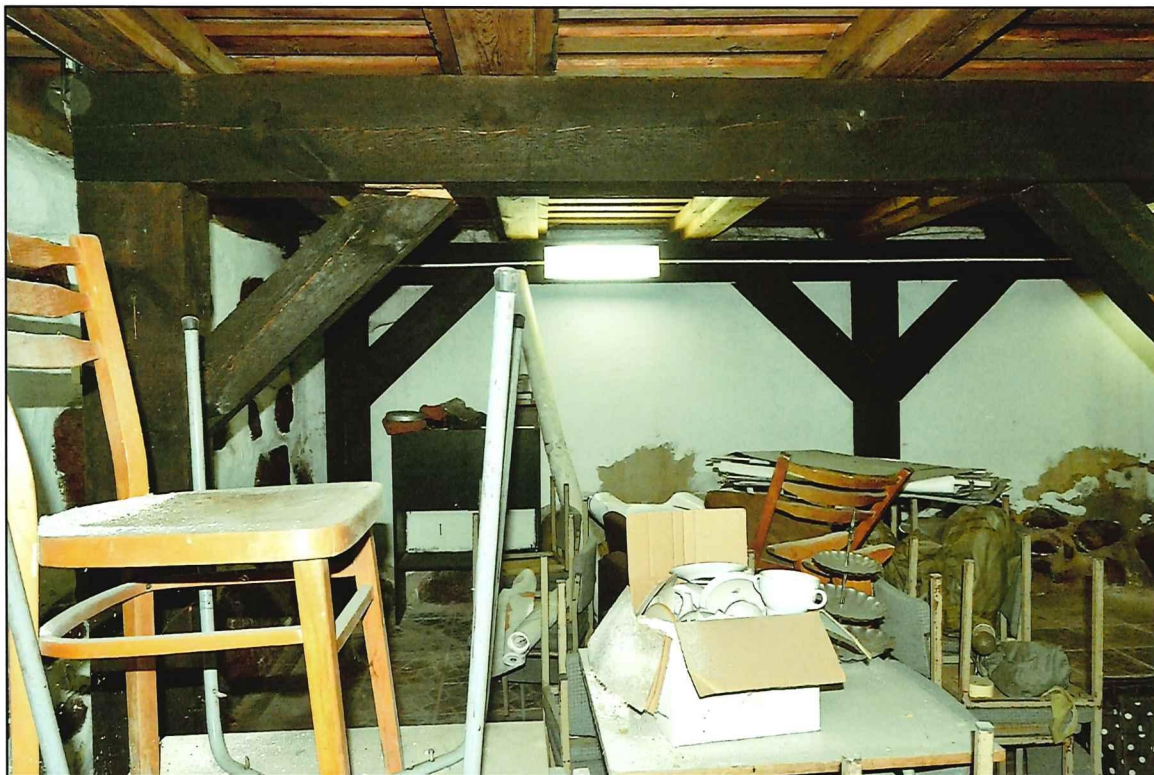
Il. 124 Golub-Dobrzyń, Rynek 19 – dom podcieniowy – piwnica
- widok wnętrza w kierunku południowym

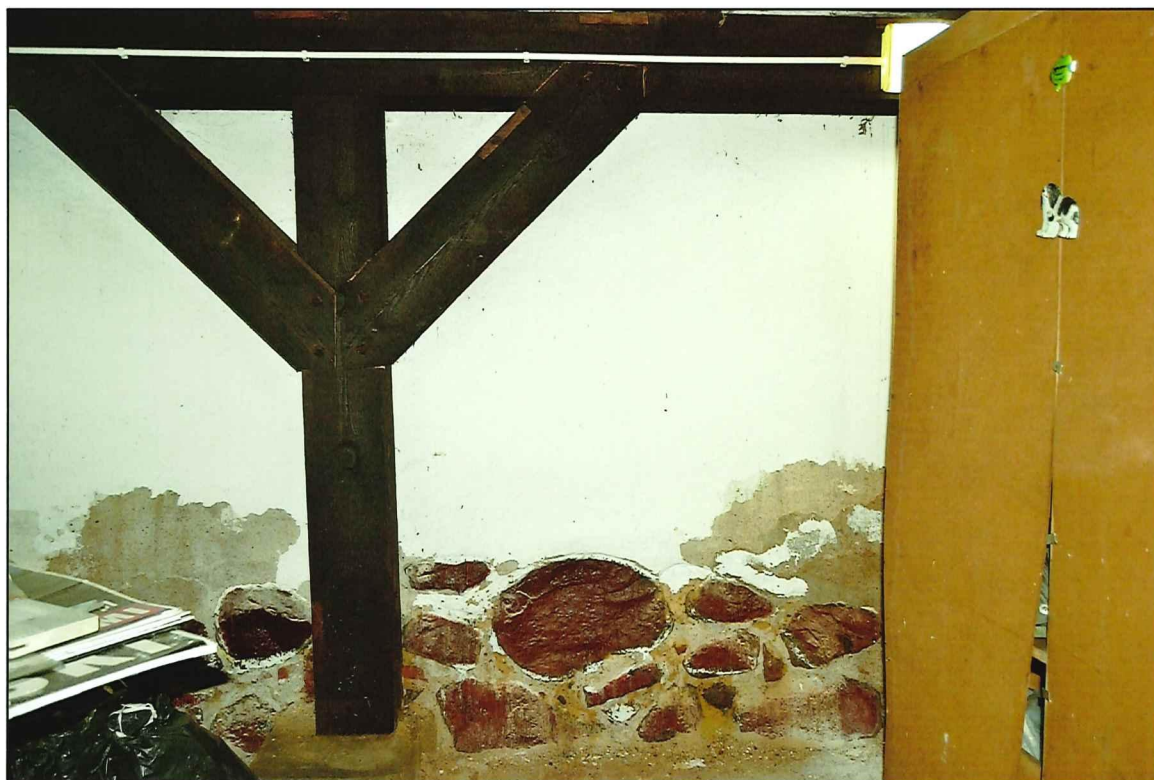
Il. 125 Golub-Dobrzyń, Rynek 19 – dom podcieniowy – piwnica
- widok na fragment ściany południowej oraz środkowy stolec ramy stolicowej

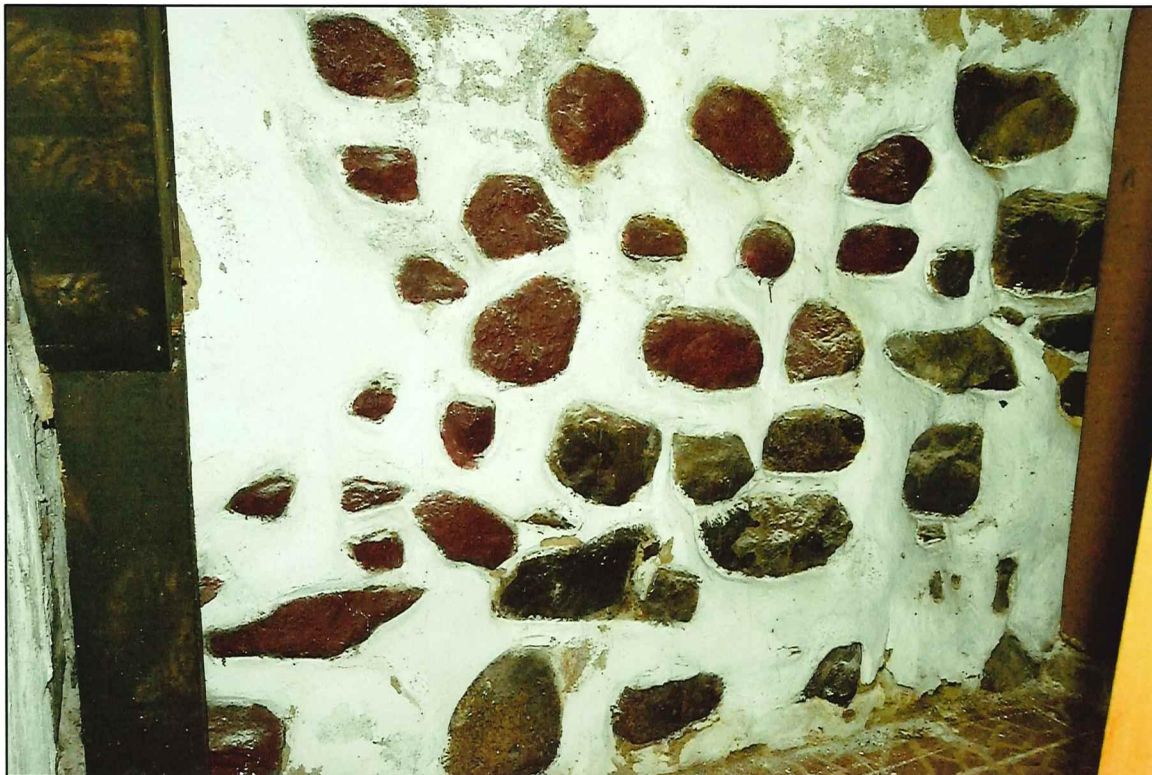
Il. 126 Golub-Dobrzyń, Rynek 19 – dom podcieniowy – piwnica
- widok na fragment ściany zachodniej

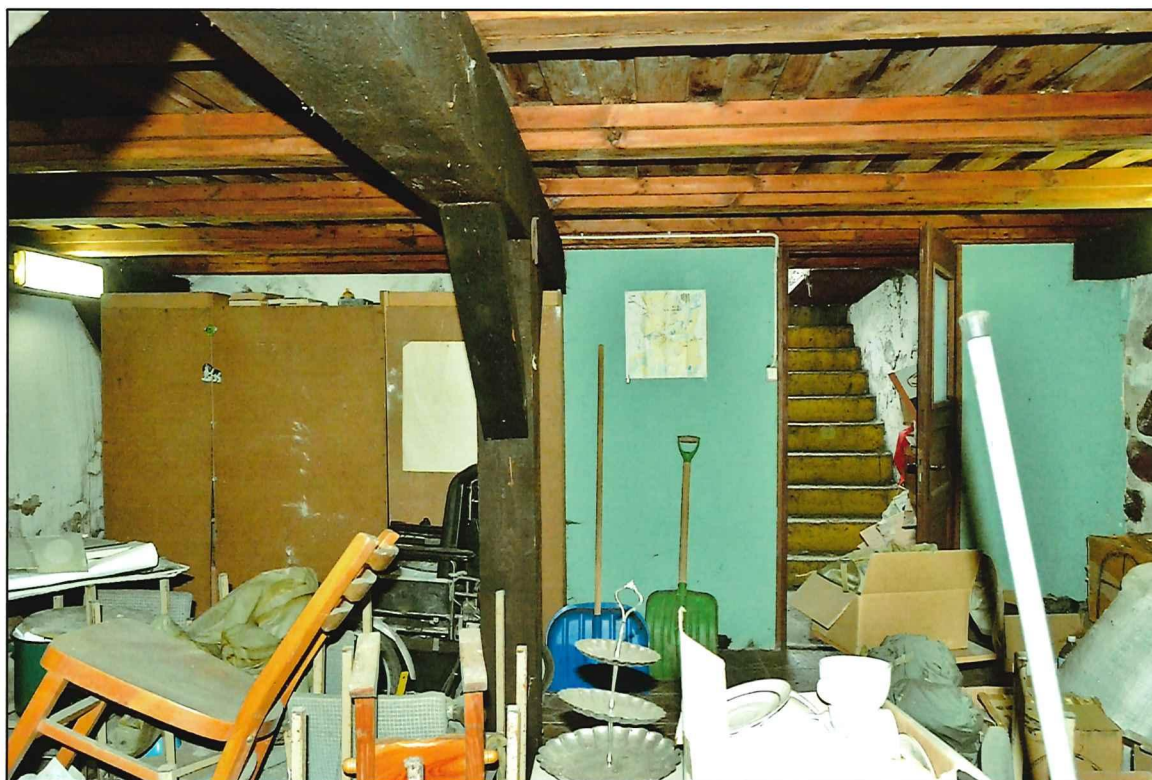
Il. 127 Golub-Dobrzyń, Rynek 19 – dom podcieniowy – piwnica
- widok wnętrza w kierunku północnym

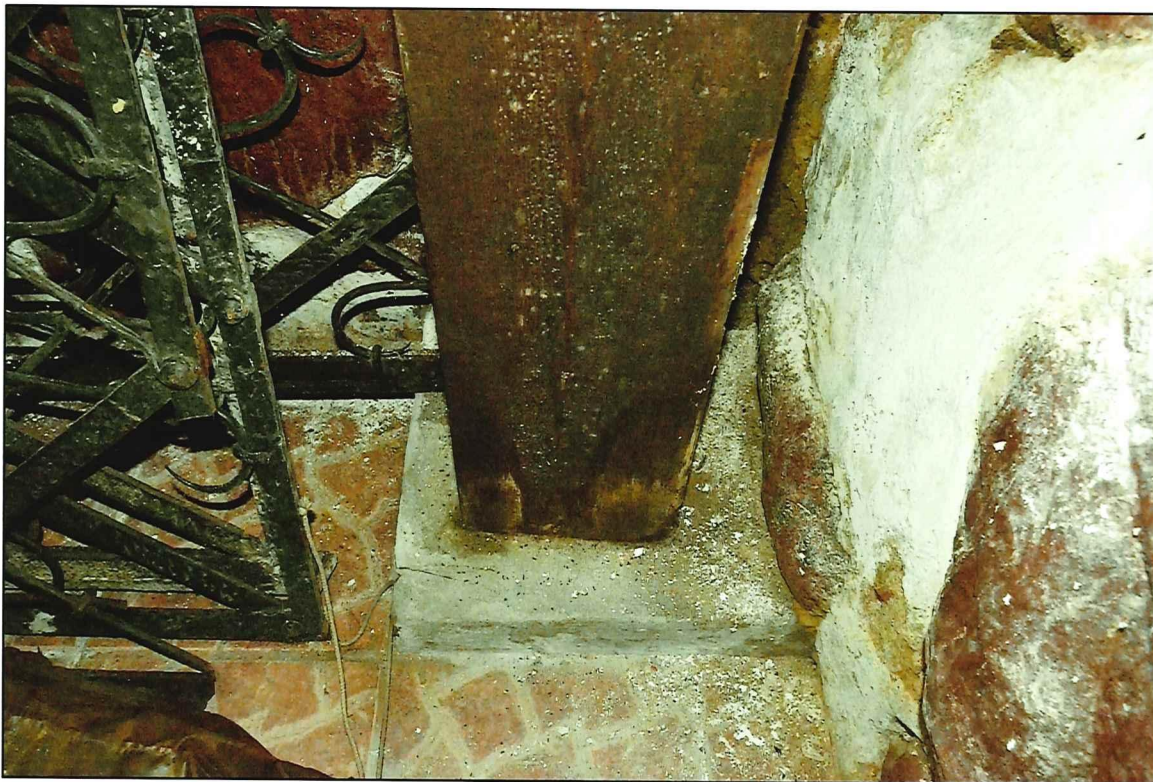
Il. 128 Golub-Dobrzyń, Rynek 19 – dom podcieniowy – piwnica

- widok na posadowienie stolca na betonowym postumencie (północna rama stolcowa)

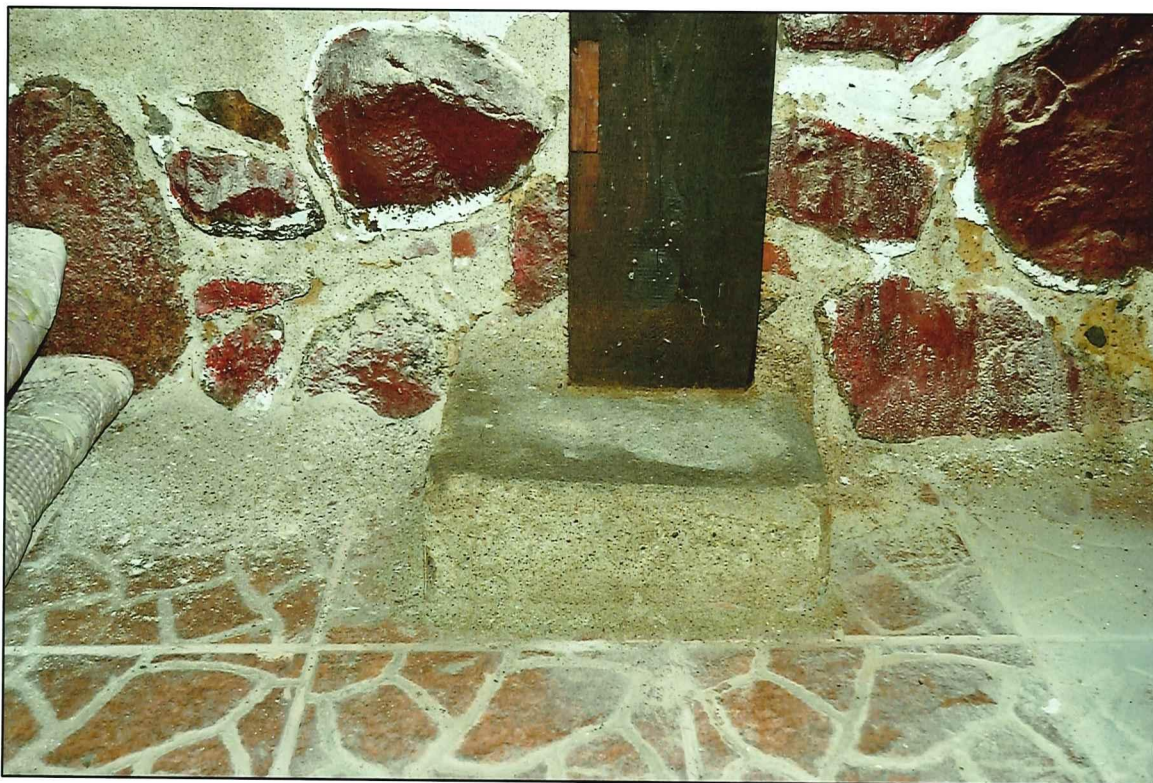
Il. 129 Golub-Dobrzyń, Rynek 19 – dom podcieniowy – piwnica

- widok na posadowienie stolca na betonowym postumencie (południowa rama stolcowa)

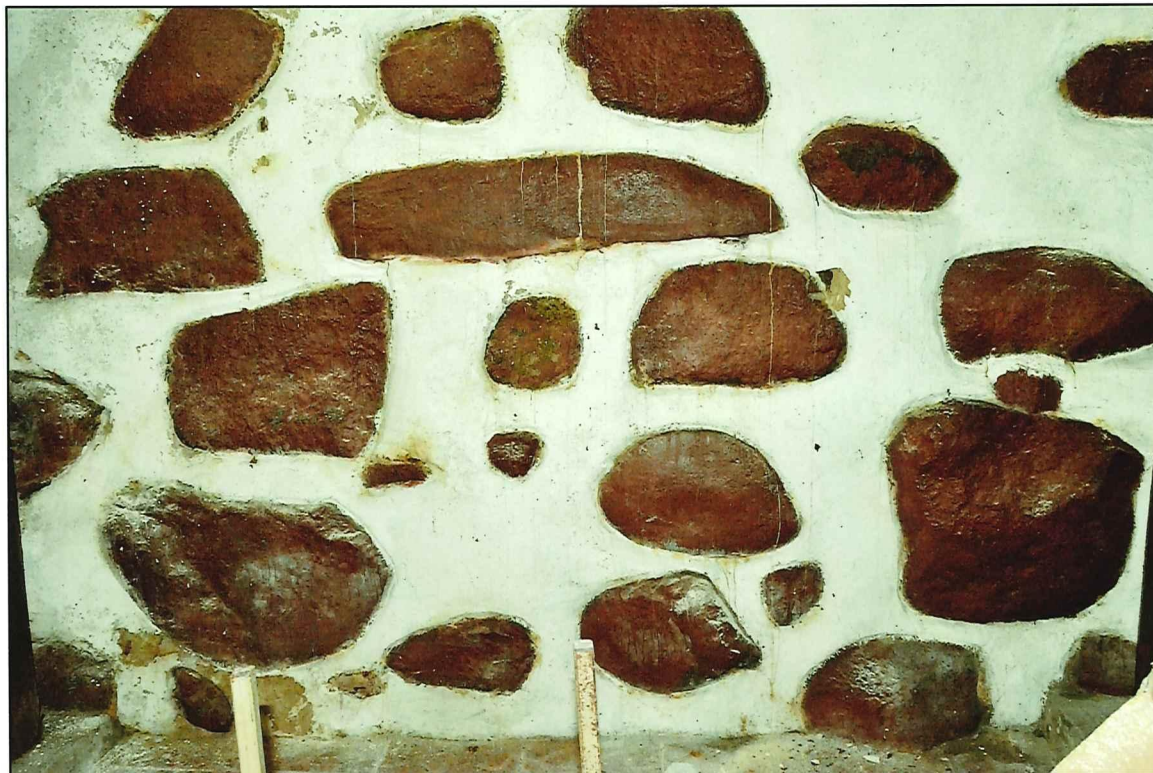
Il. 130 Golub-Dobrzyń, Rynek 19 – dom podcieniowy – piwnica
- widok na fragment kamiennej ściany wschodniej

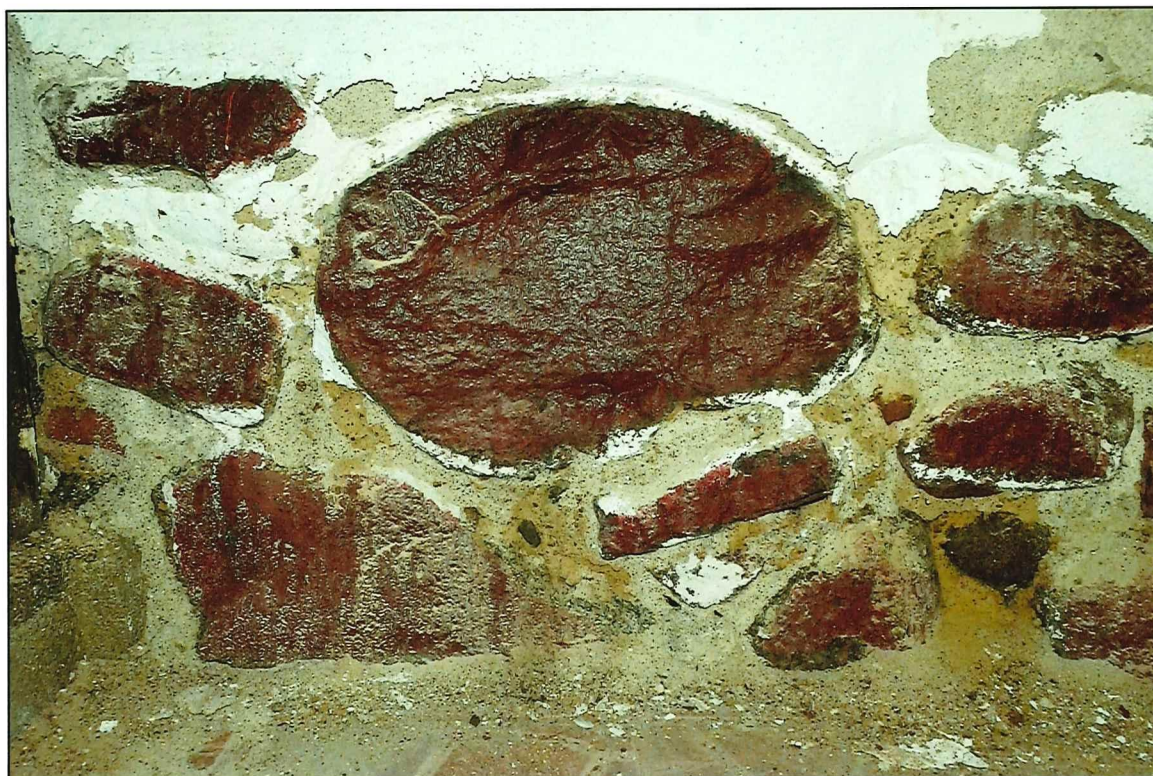
Il. 131 Golub-Dobrzyń, Rynek 19 – dom podcieniowy – piwnica
- widok na zniszczenia ściany południowej
