DOKUMENTACJA KONSERWATORSKA DLA REMONTU DOMU PODCIENIOWEGO TZW. DOMU POD KAPTUREM PRZY RYNKU 19 W GOLUBIU-DOBRZYNIU

TOM II – DOKUMENTACJA IKONOGRAFICZNA I FOTOGRAFICZNA

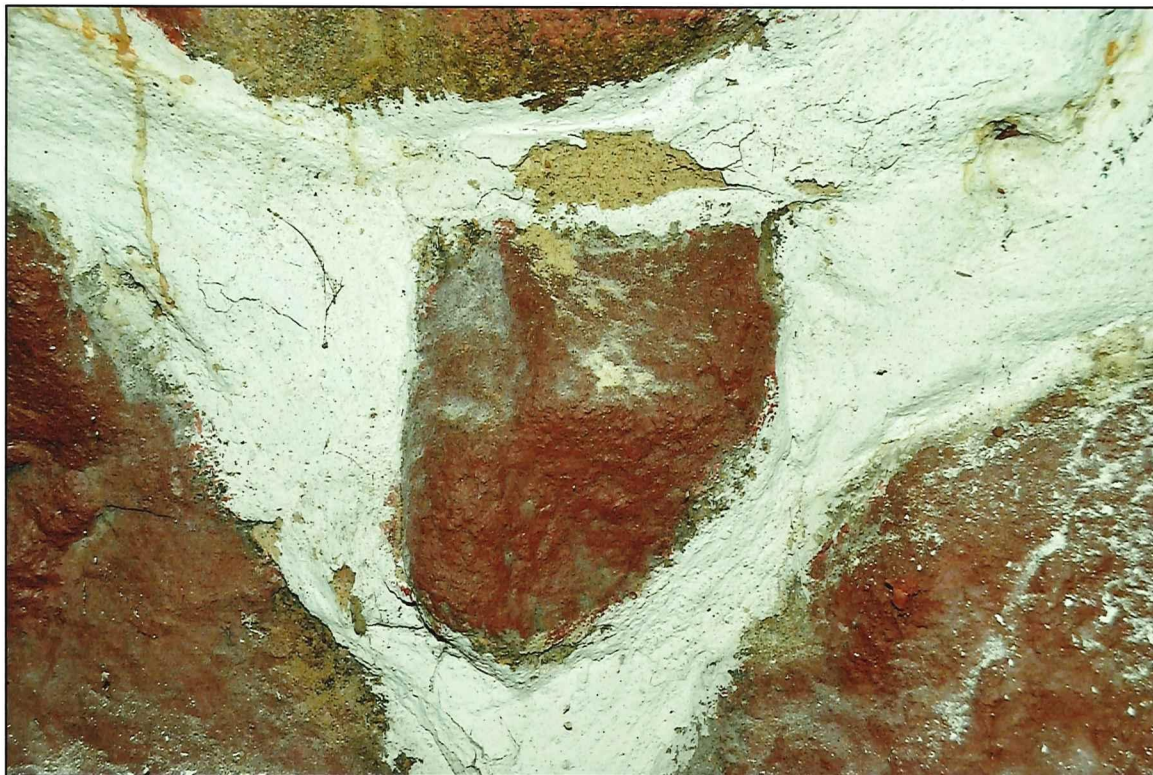
II. 132 Golub-Dobrzyń, Rynek 19 – dom podcieniowy – piwnica
- widok na wtórne spoinowanie ścian kamiennych

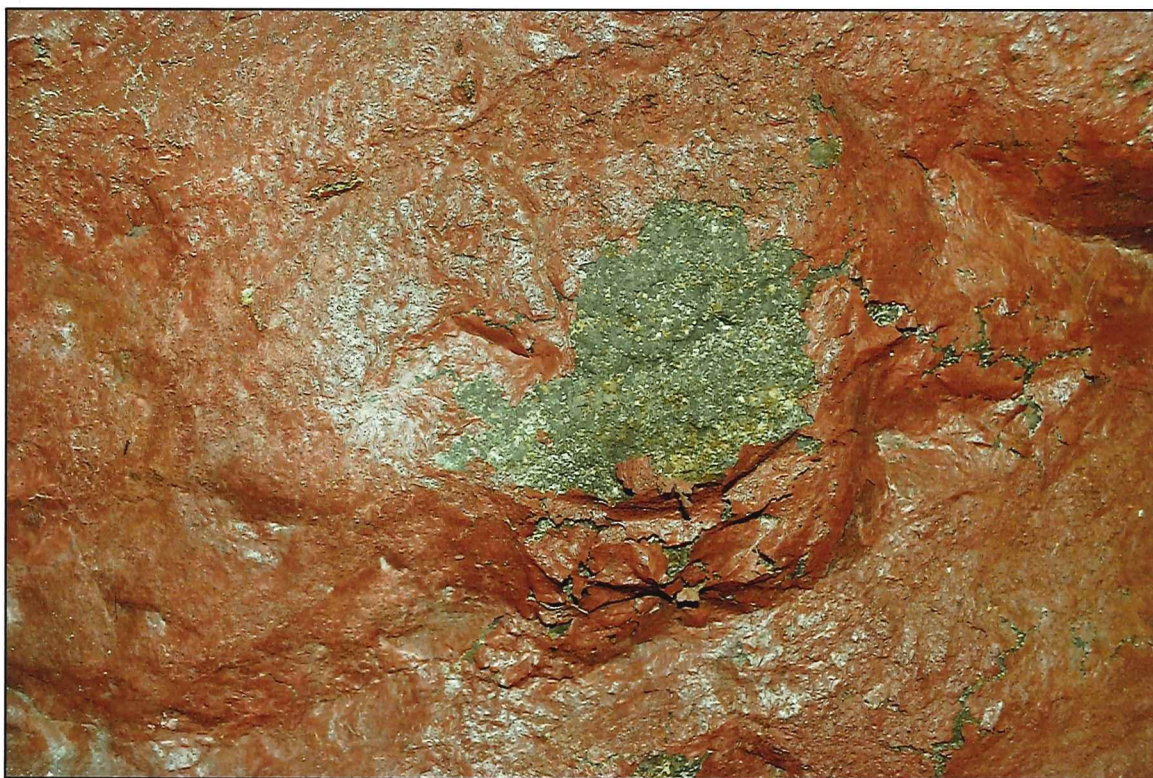
II. 133 Golub-Dobrzyń, Rynek 19 – dom podcieniowy – piwnica
- widok na wtórne przemalowanie powierzchni głazów murów kamiennych farbą olejną

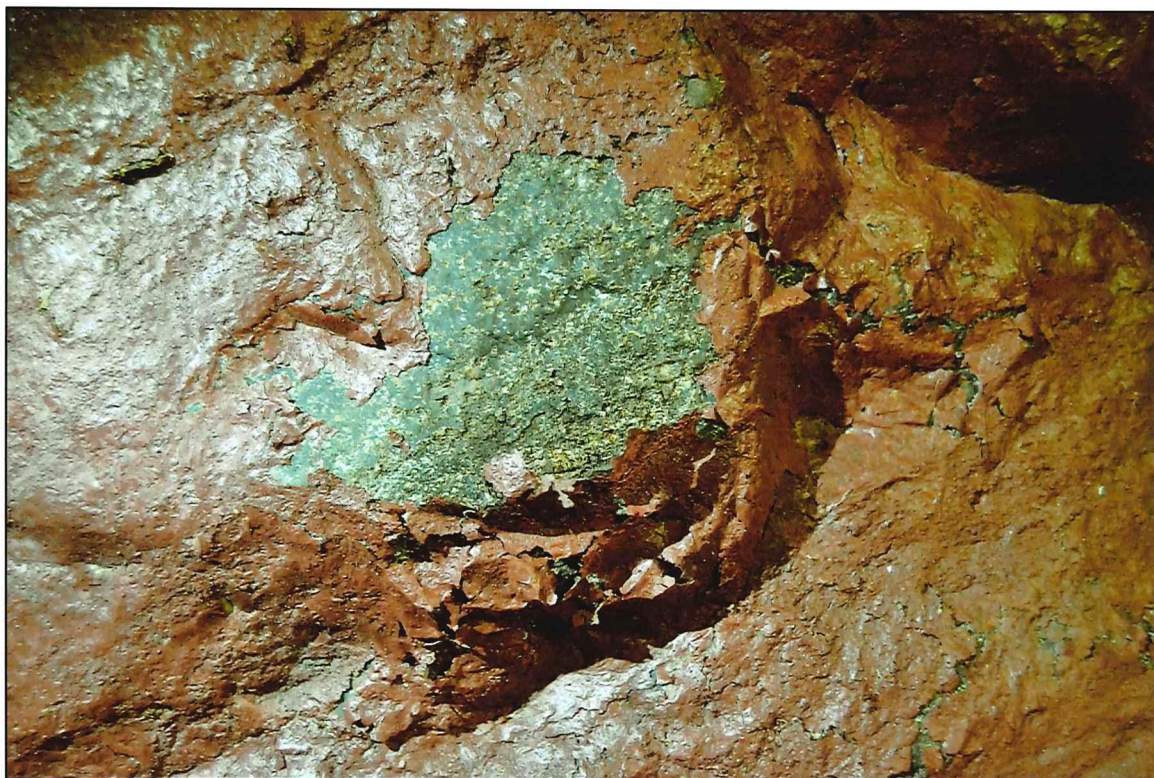
Il. 134 Golub-Dobrzyń, Rynek 19 – dom podcieniowy – podcień
- fragment drewnianej powierzchni miecza zabezpieczonej farbą elewacyjną

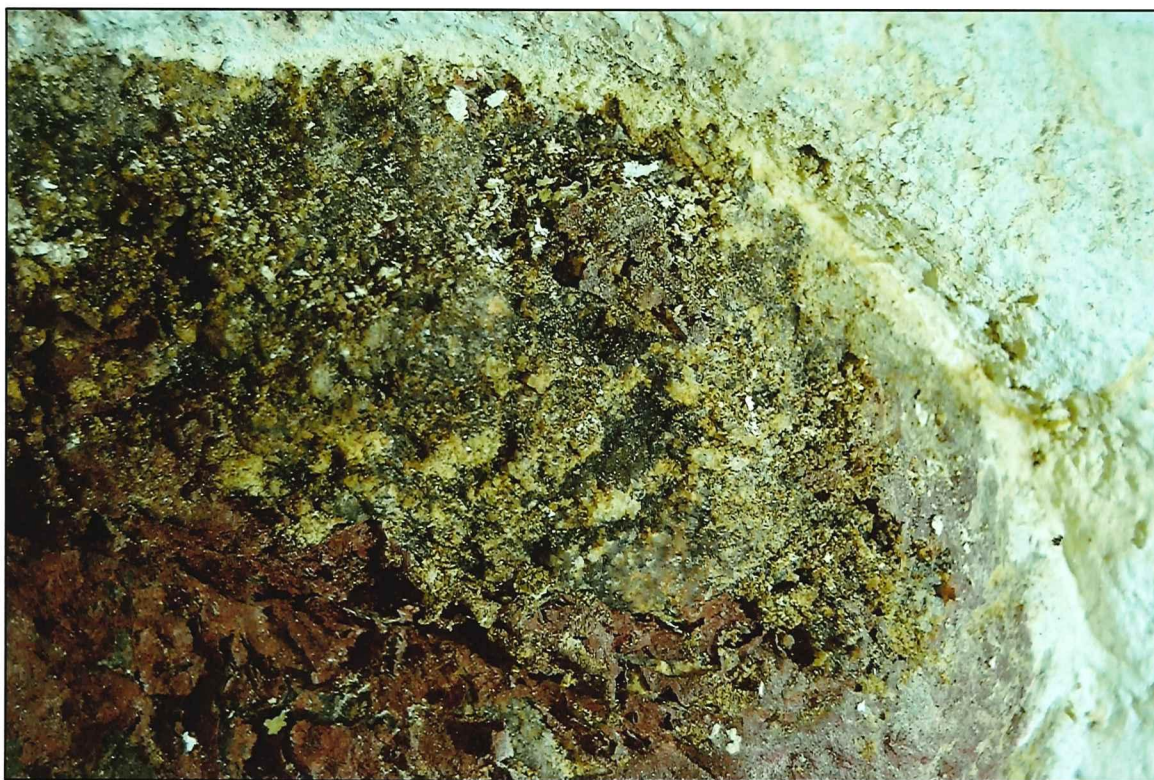
Il. 135 Golub-Dobrzyń, Rynek 19 – dom podcieniowy – podcień
- fragment mieczy i słupa zabezpieczonych powierzchniowo farbą elewacyjną

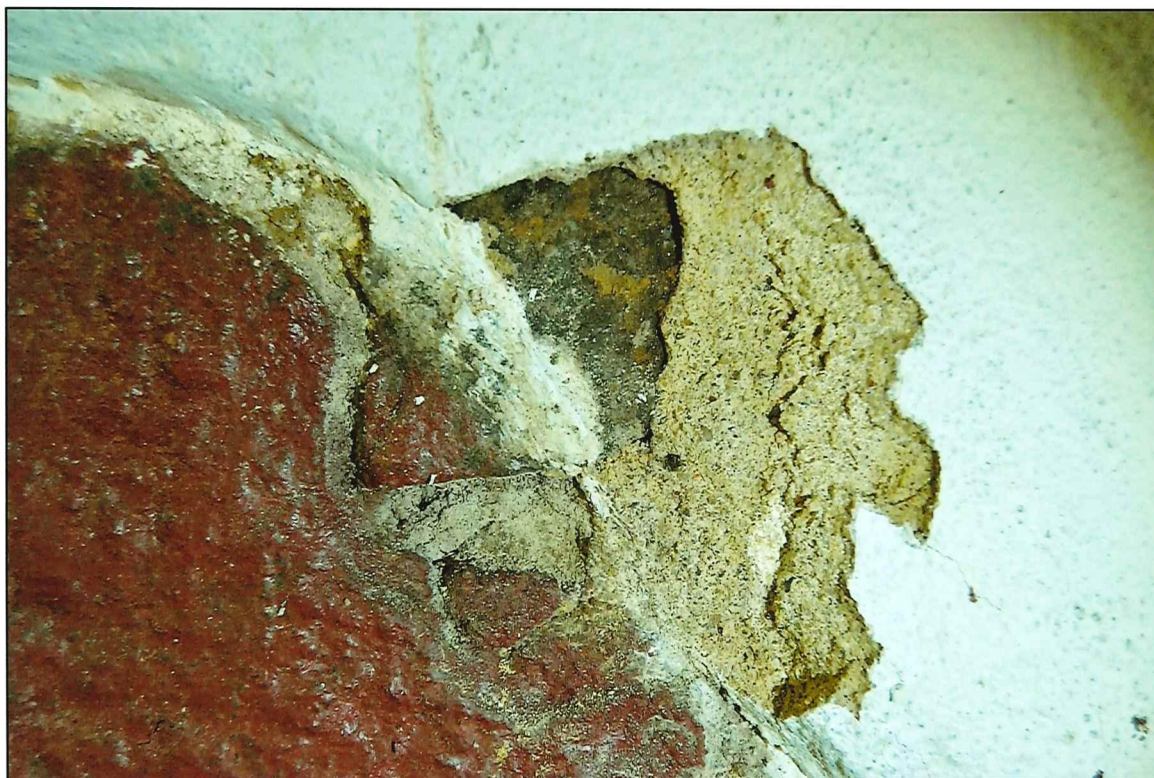
Il. 136 Golub-Dobrzyń, Rynek 19 – dom podcieniowy – piwnica
- widok na wtórne spoinowanie kamiennej ściany

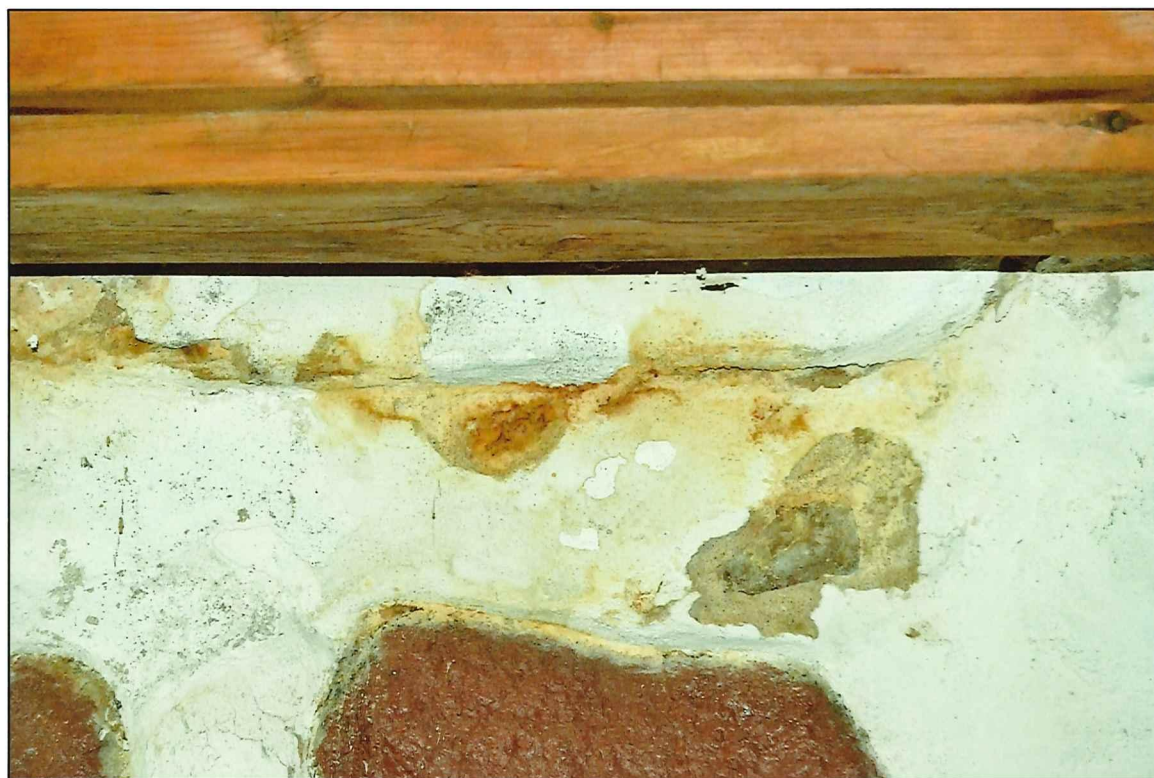
Il. 137 Golub-Dobrzyń, Rynek 19 – dom podcieniowy – piwnica
- widok na zawilgocenia ściany wschodniej

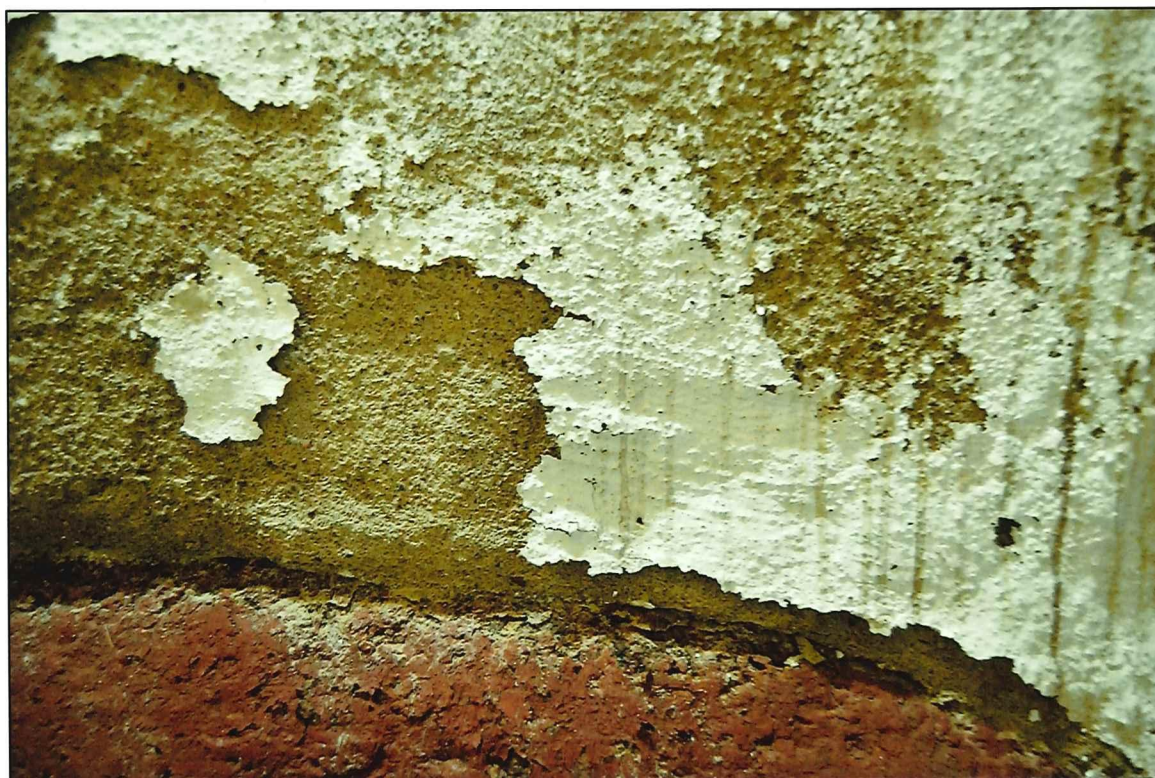
Il. 138 Golub-Dobrzyń, Rynek 19 – dom podcieniowy – piwnica
- widok na ubytki i złuszczenia wtórnych warstw malarskich (ściana południowa)

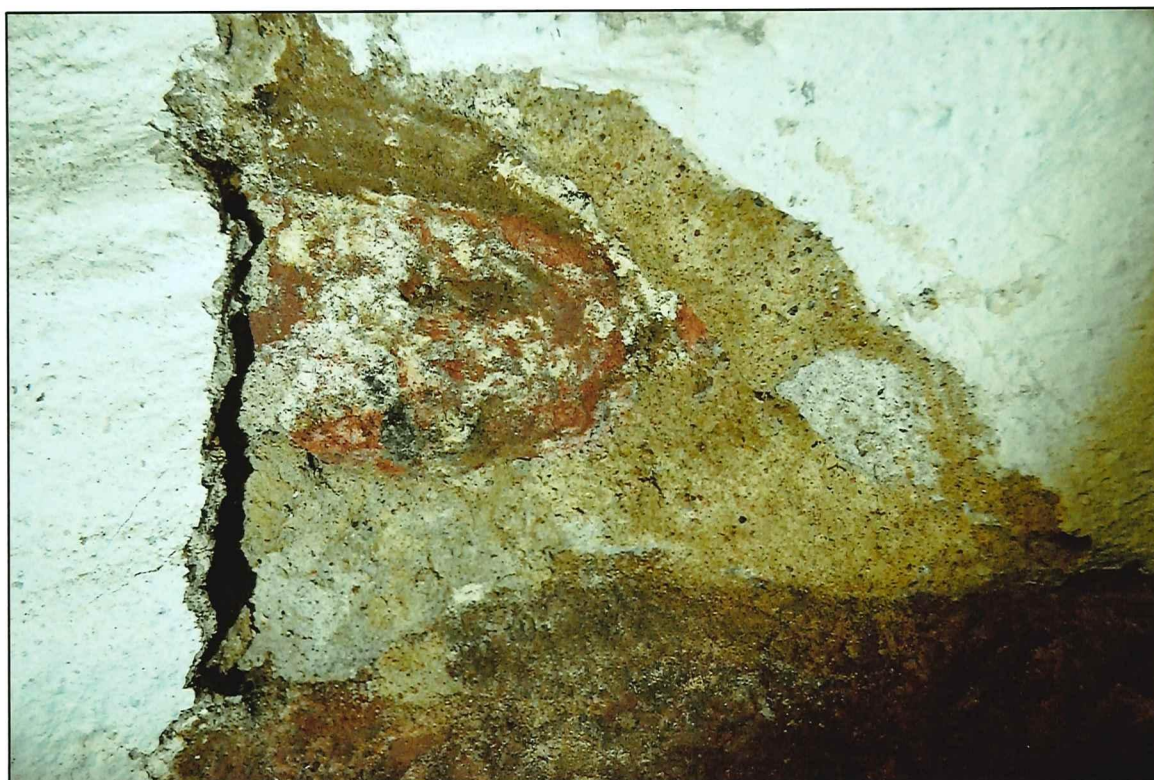
Il. 139 Golub-Dobrzyń, Rynek 19 – dom podcieniowy – piwnica
- widok na wtórne, ceglane wypełnienia przestrzeni pomiędzy głazami ścian kamiennych

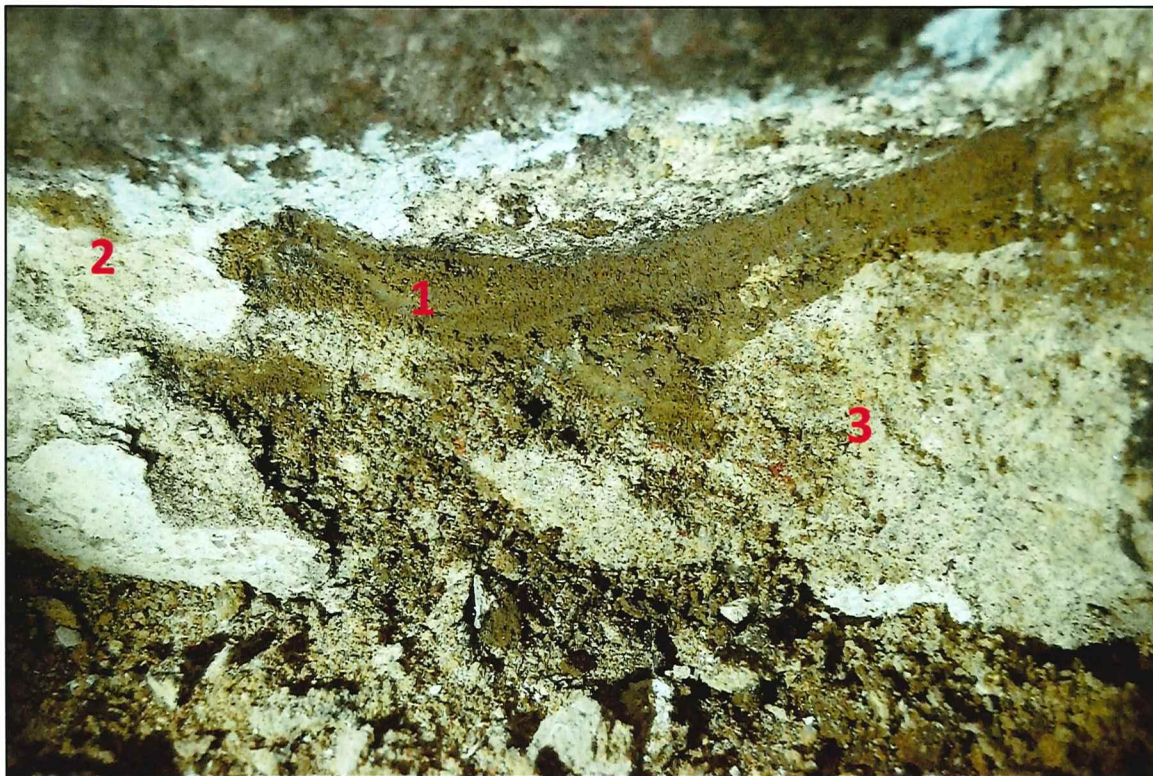
Il. 140 Golub-Dobrzyń, Rynek 19 – dom podcieniowy – piwnica

- widok na różne zaprawy: 1. pierwotna gliniana, 2. wtórna wapienna, 3. wtórna cementowa

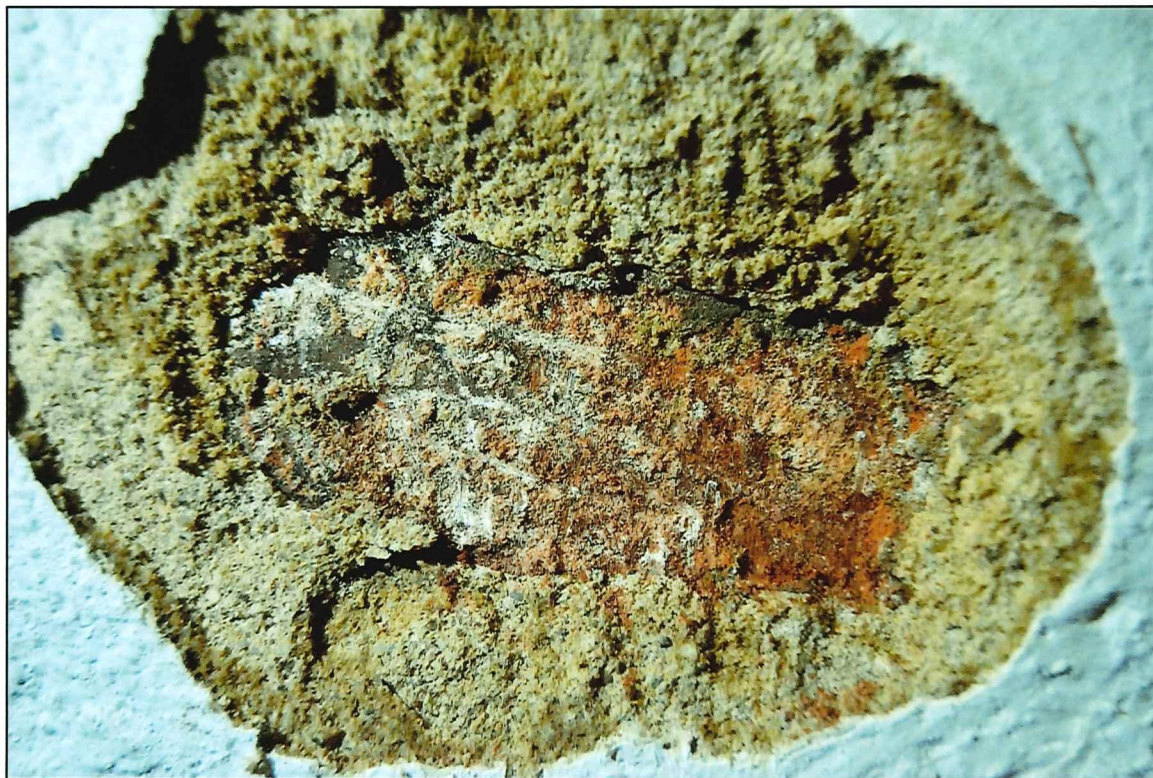
Il. 141 Golub-Dobrzyń, Rynek 19 – dom podcieniowy – piwnica

- widok na wtórne wypełnienie ceglane przestrzeni między głazami oraz wtórne spoiny wapienne

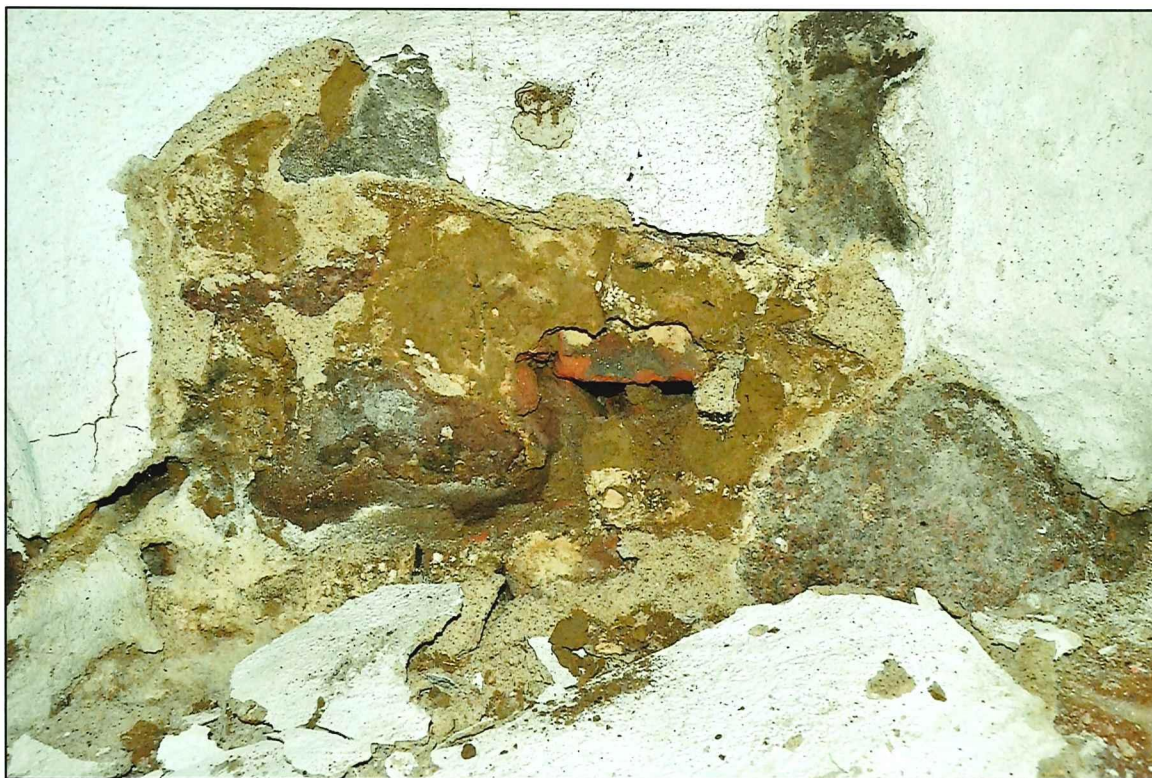
Il. 142 Golub-Dobrzyń, Rynek 19 – dom podcieniowy – piwnica
- widok na fragment ściany zachodniej z odkrytą pierwotną zaprawą glinianą

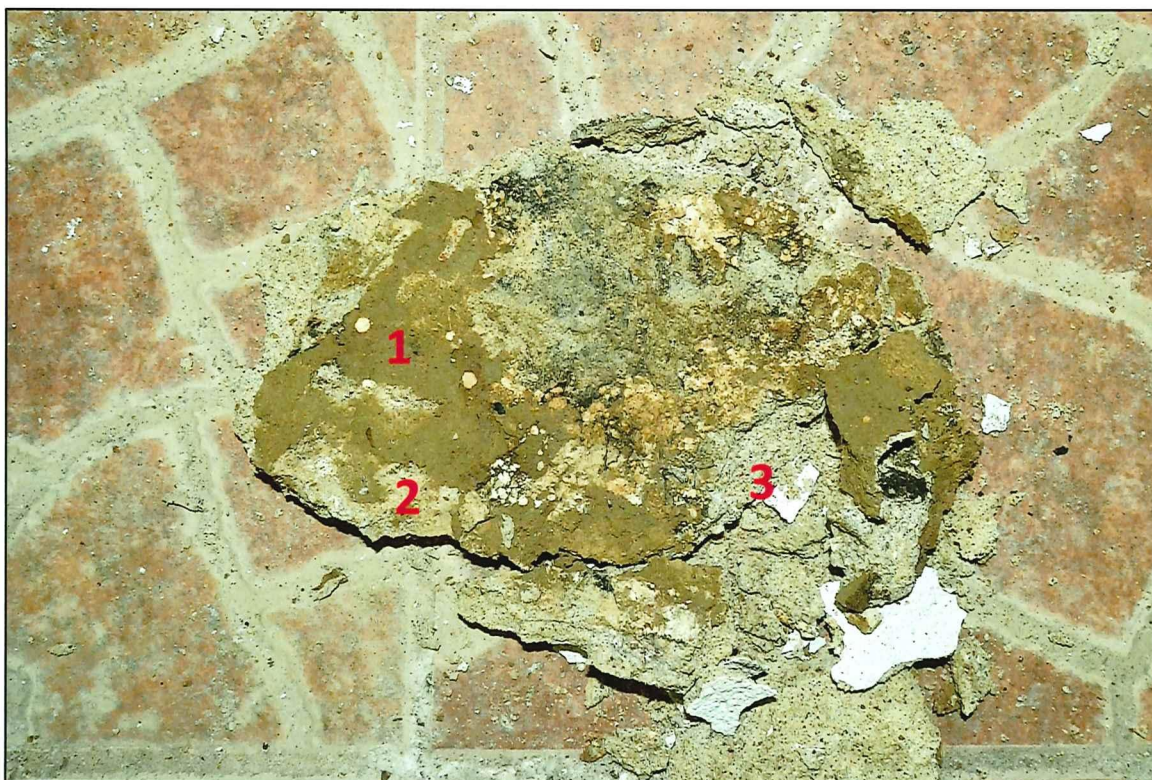
Il. 143 Golub-Dobrzyń, Rynek 19 – dom podcieniowy – piwnica
- widok na odspojony fragment tynków: 1. pierwotna gliniana, 2. wtórna wapienna, 3. wtórna cementowa

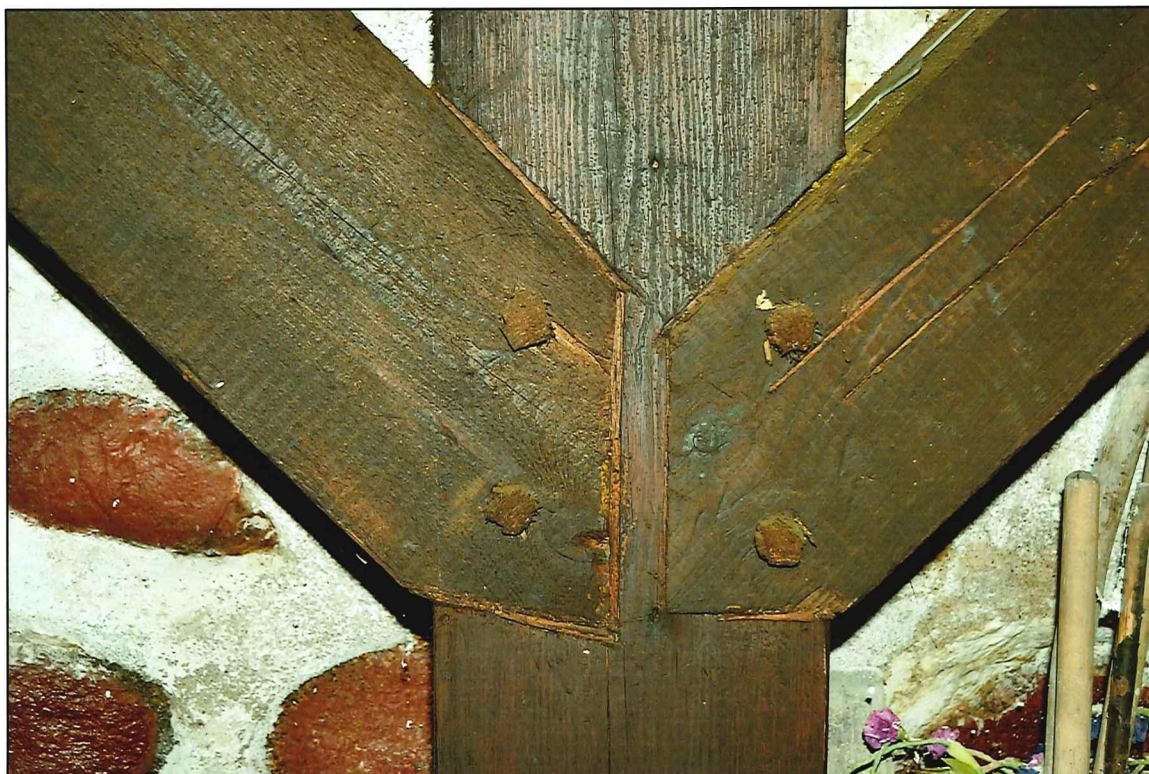
II. 145 Golub-Dobrzyń, Rynek 19 – dom podcieniowy – piwnica
- rama stolcowa północna – połączenie mieczy ze stolcem, złącze montażowe na nakładkę prostą

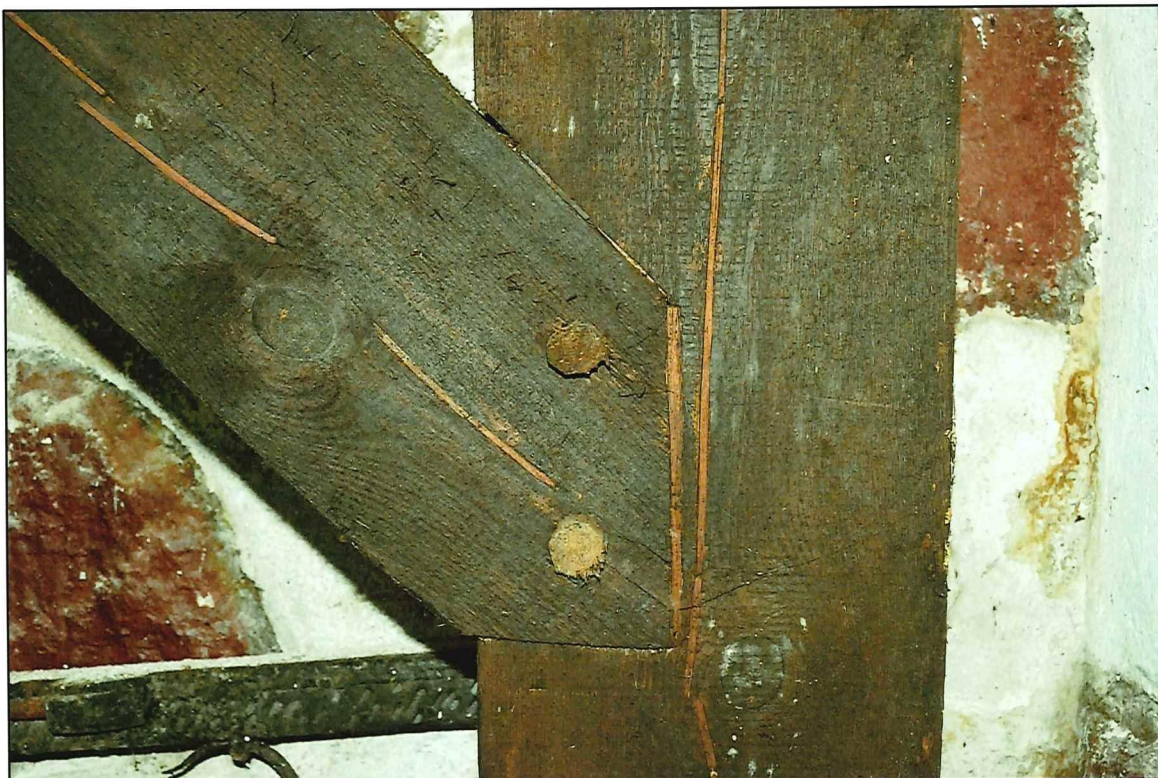
Il. 146 Golub-Dobrzyń, Rynek 19 – dom podcieniowy – piwnica

- rama stolcowa północna – połączenie miecza ze stolcem, złącze montażowe na nakładkę prostą

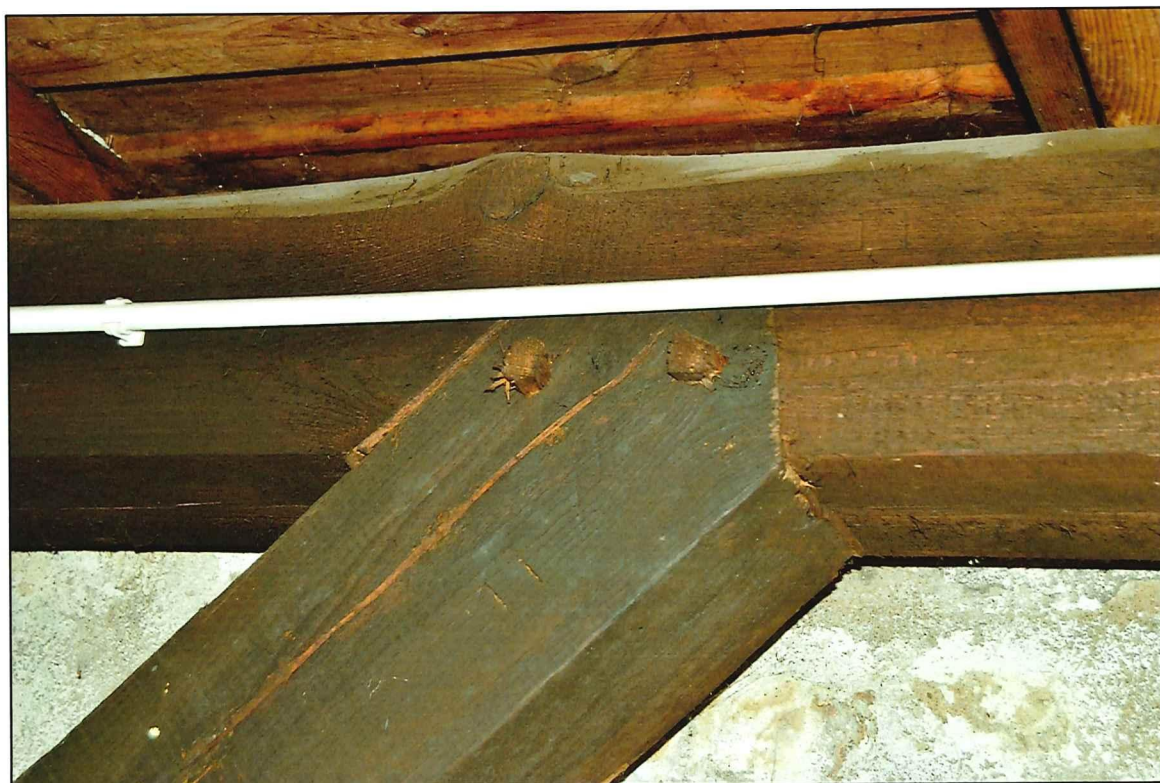
Il. 147 Golub-Dobrzyń, Rynek 19 – dom podcieniowy – piwnica

- rama stolcowa północna – połączenie miecza z płatwią, złącze montażowe na nakładkę prostą

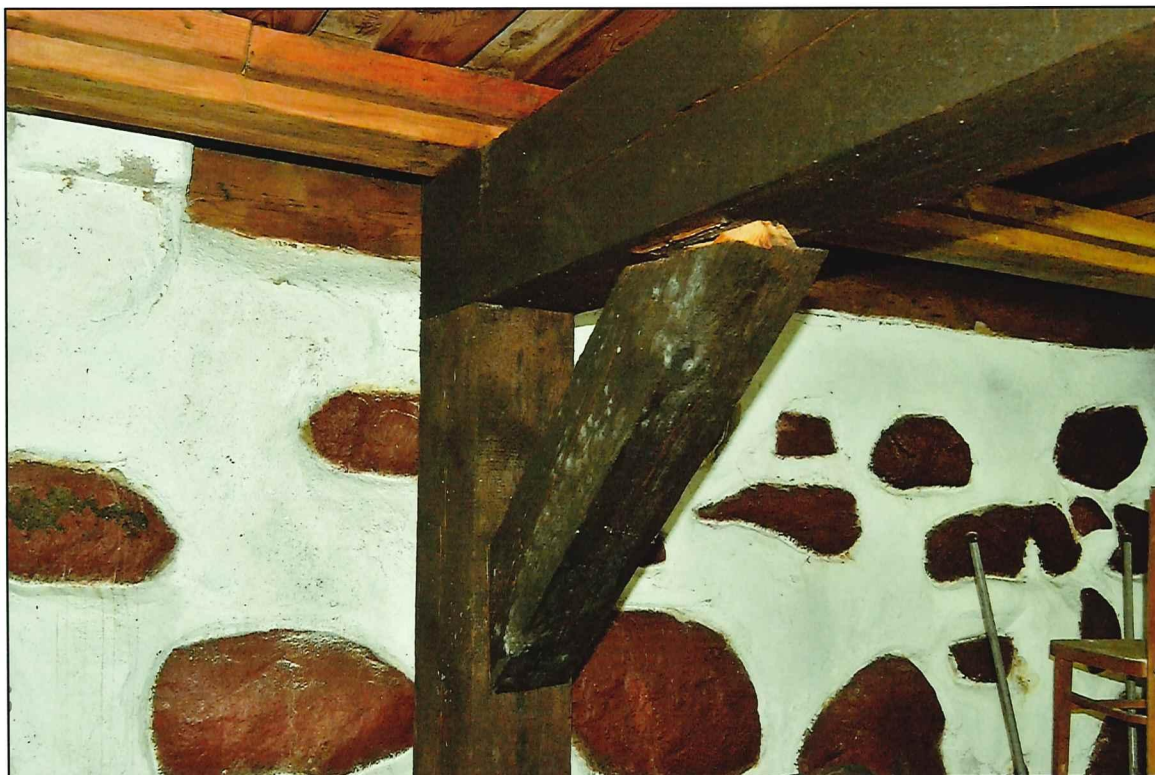
Il. 148 Golub-Dobrzyń, Rynek 19 – Dom podcieniowy – piwnica

- rama stolcowa – połączenie miecza ze stolcem i płatwią, złącze montażowe na czop niezakołkowane
fot. Ewa Bożejewicz 2017 r.

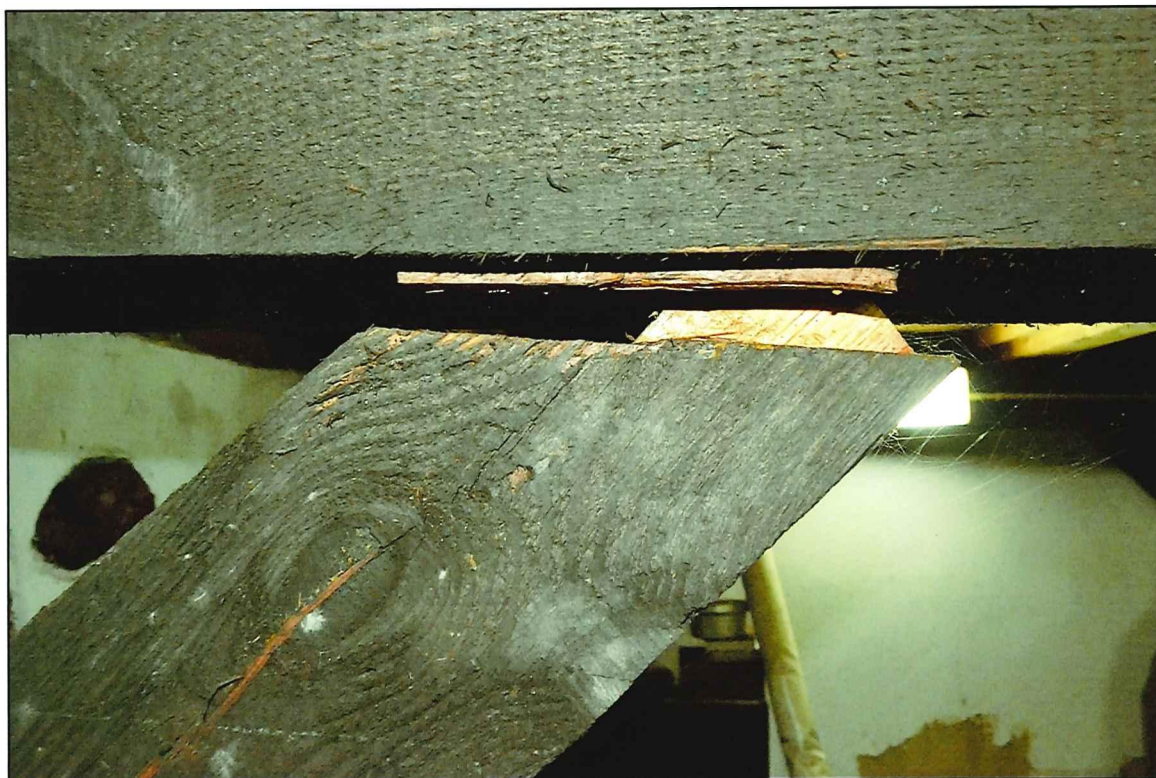
Il. 149 Golub-Dobrzyń, Rynek 19 – Dom podcieniowy – piwnica

- rama stolcowa – połączenie miecza z płatwią, złącze montażowe na czop niezakołkowane
fot. Ewa Bożejewicz 2017 r.

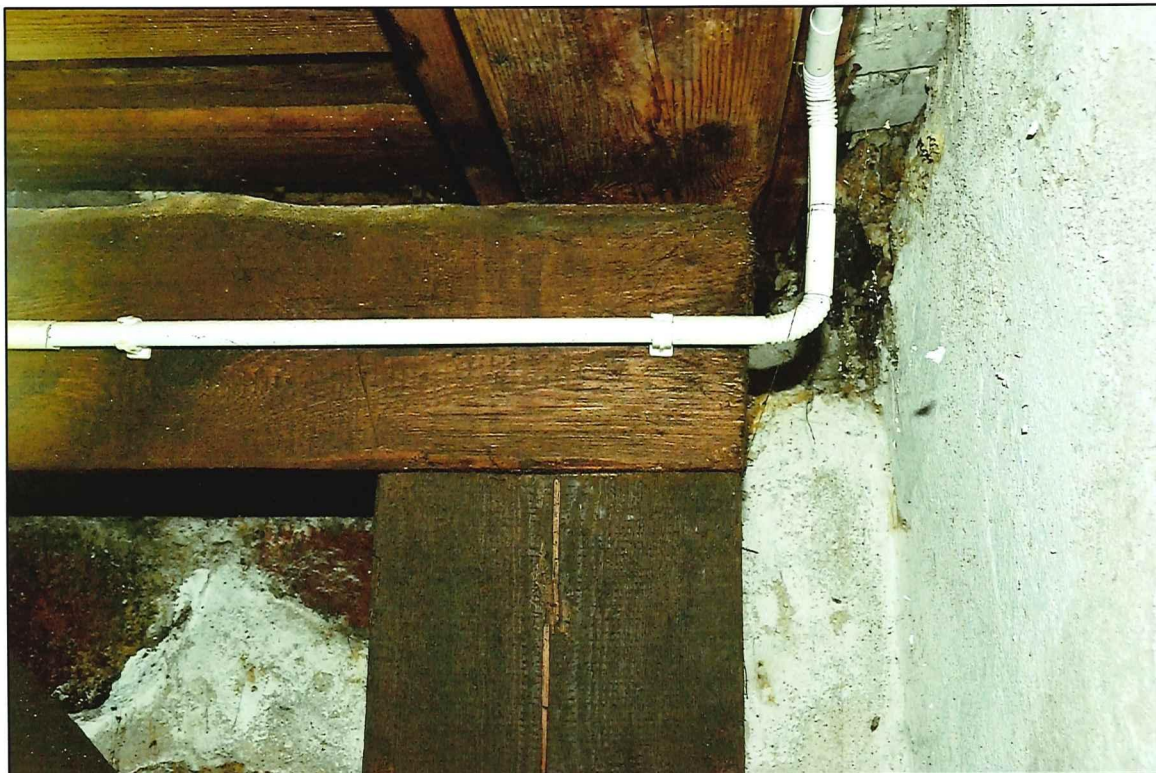
II. 150 Golub-Dobrzyń, Rynek 19 – dom podcieniowy – piwnica

- rama stolcowa północna – połączenie stolca z płatwią, złącze ciesielskie czopowe niezakończowane

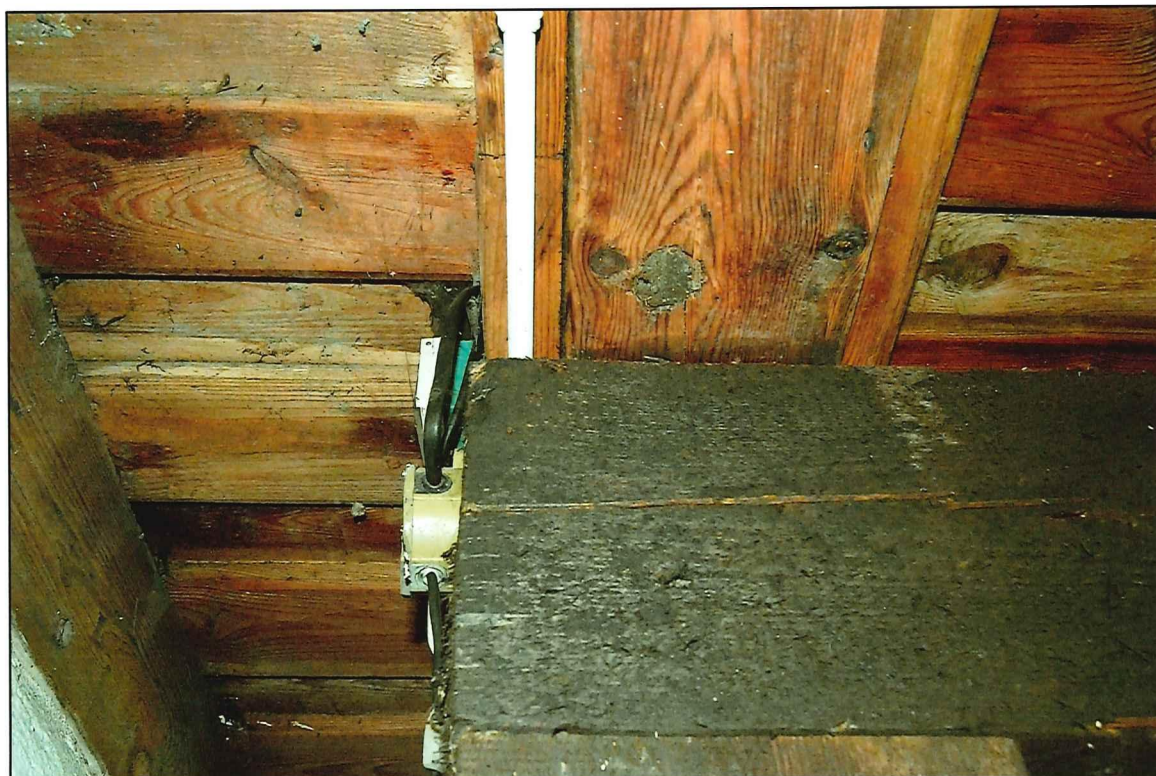
II. 151 Golub-Dobrzyń, Rynek 19 – dom podcieniowy – piwnica

- rama stolcowa środkowa – połączenie stolca z płatwią, złącze ciesielskie czopowe niezakończowane

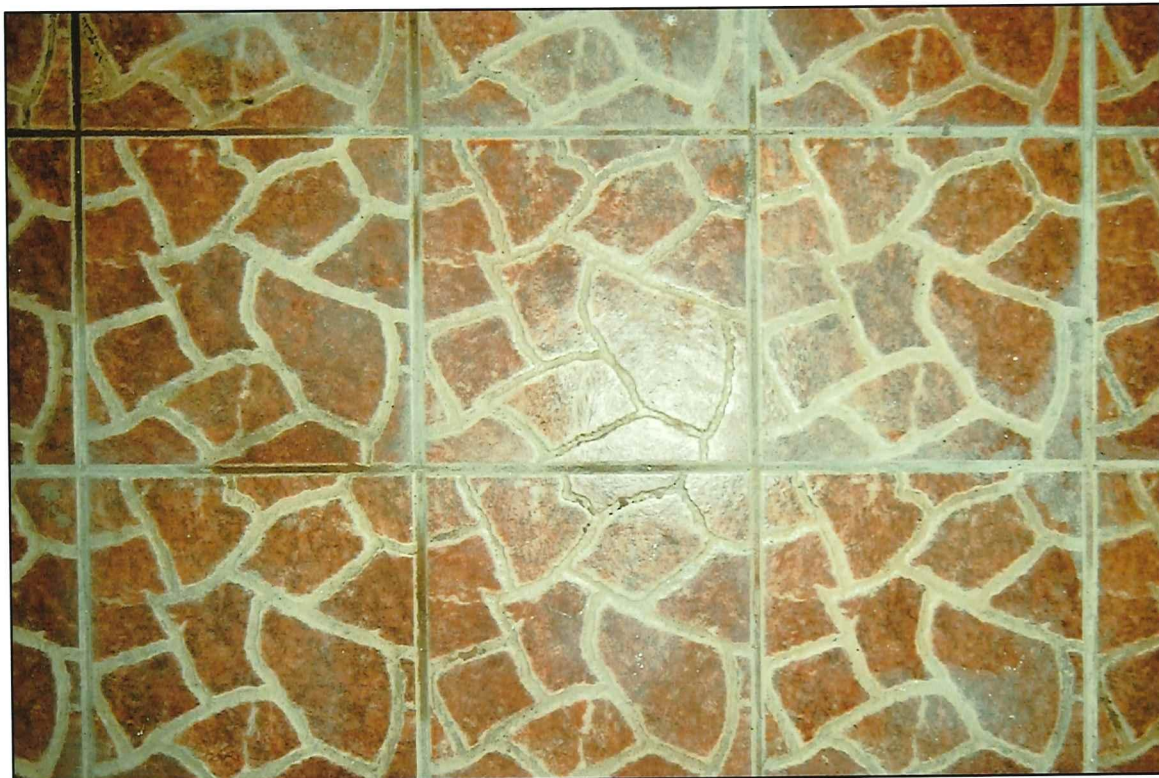
II. 152 Golub-Dobrzyń, Rynek 19 – dom podcieniowy – piwnica
- widok na wtórną posadzkę z płytek ceramicznych

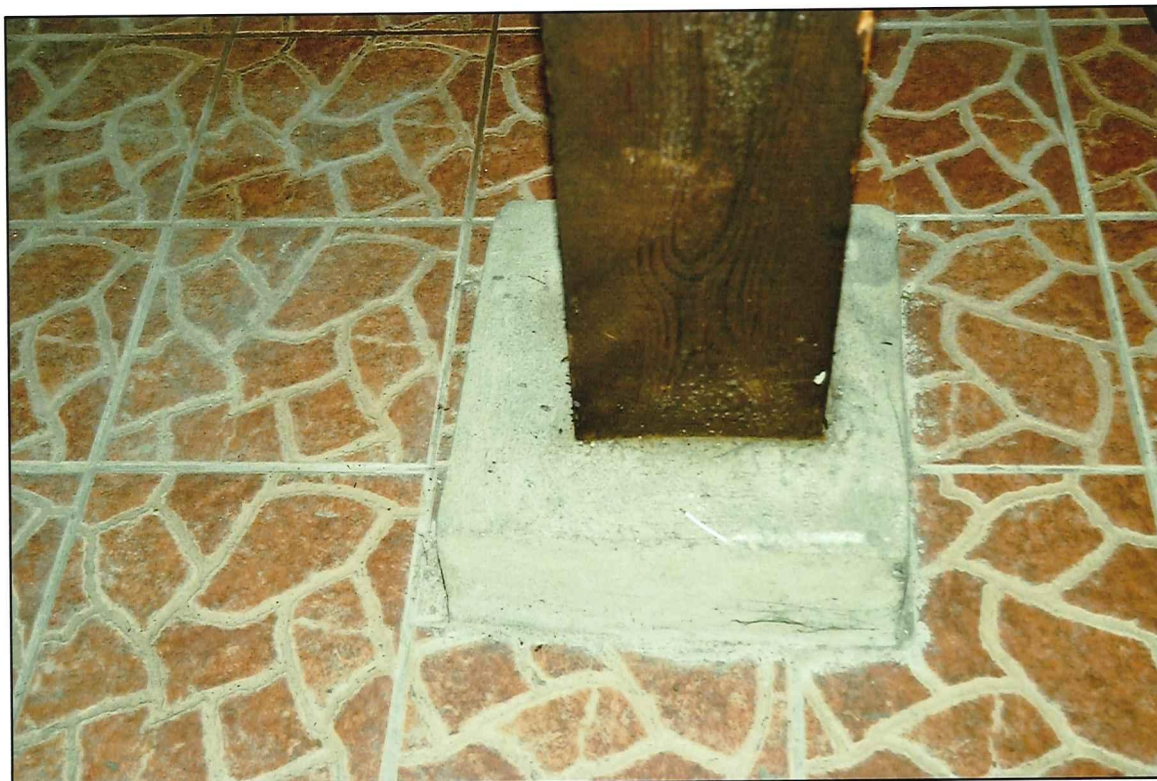
II. 153 Golub-Dobrzyń, Rynek 19 – dom podcieniowy – piwnica
- widok na wtórną posadzkę ceramiczną oraz stopę stolca

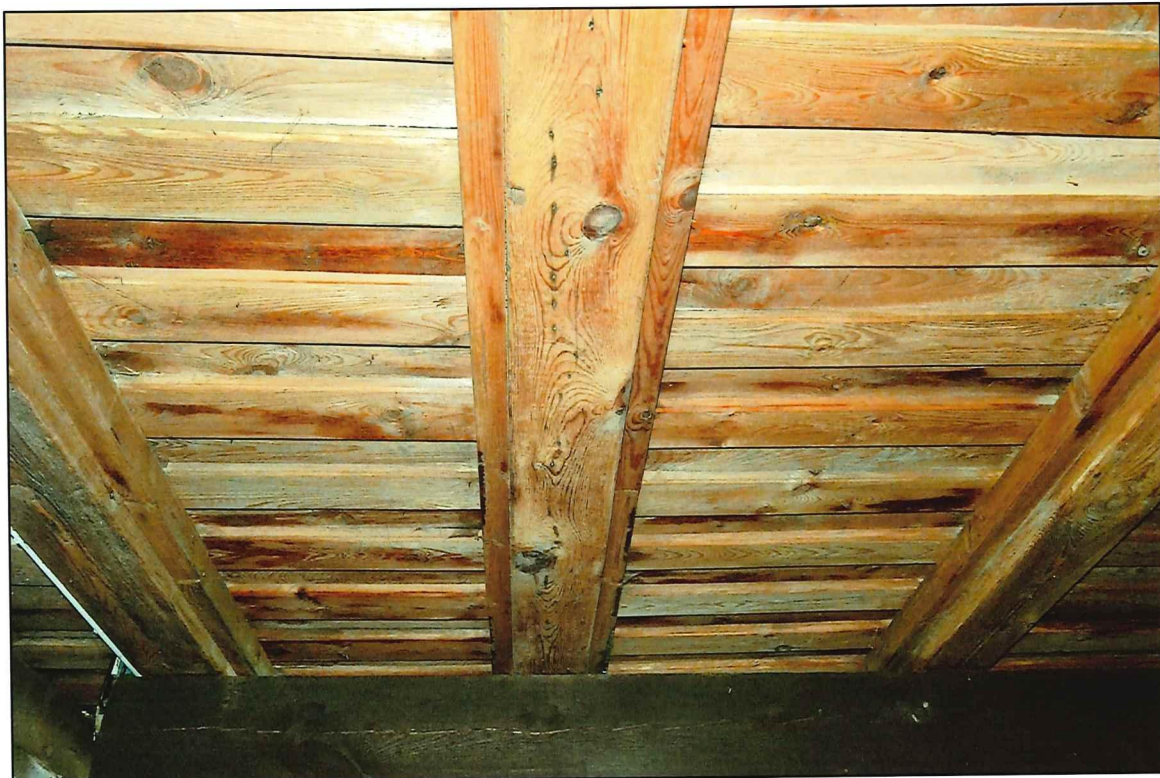
II. 154 Golub-Dobrzyń, Rynek 19 – dom podcieniowy – piwnica

- widok na wtórny strop belkowy pseudowsuwkowy z deskowym pułapem środkowym i podłogą

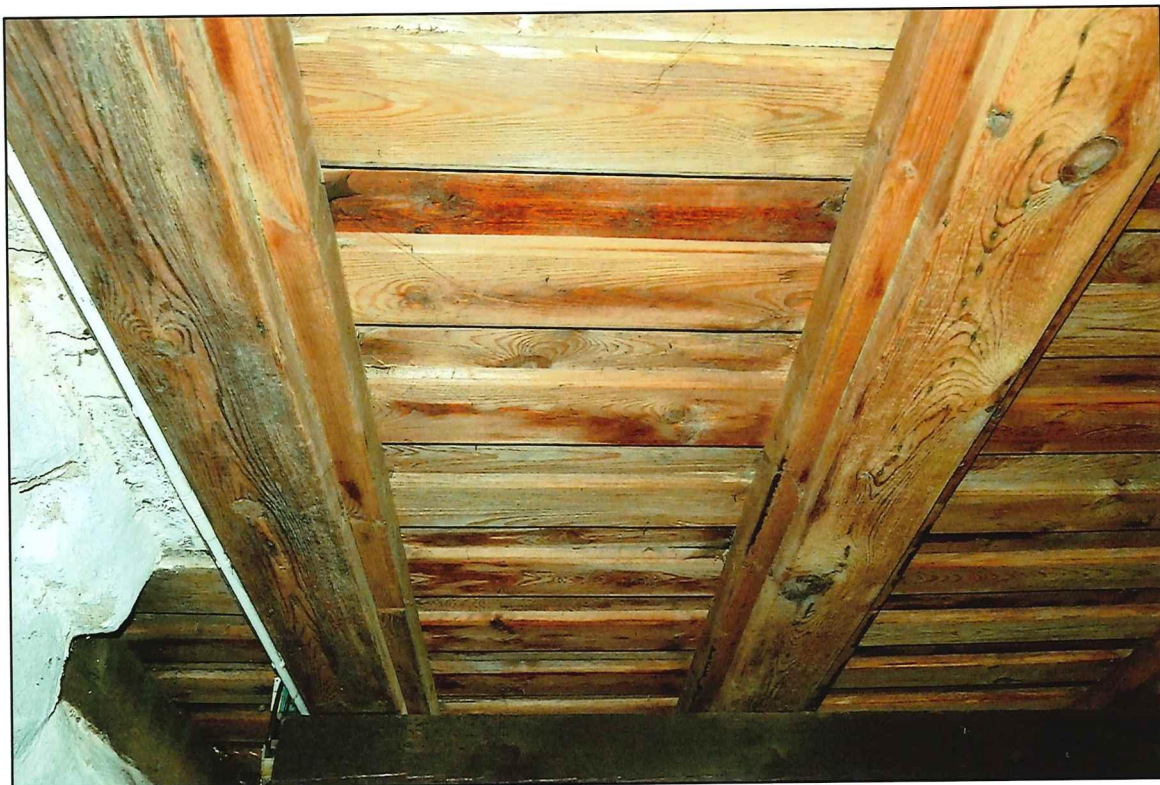
II. 155 Golub-Dobrzyń, Rynek 19 – dom podcieniowy – piwnica

- widok na wtórny strop belkowy pseudowsuwkowy z deskowym pułapem środkowym i podłogą

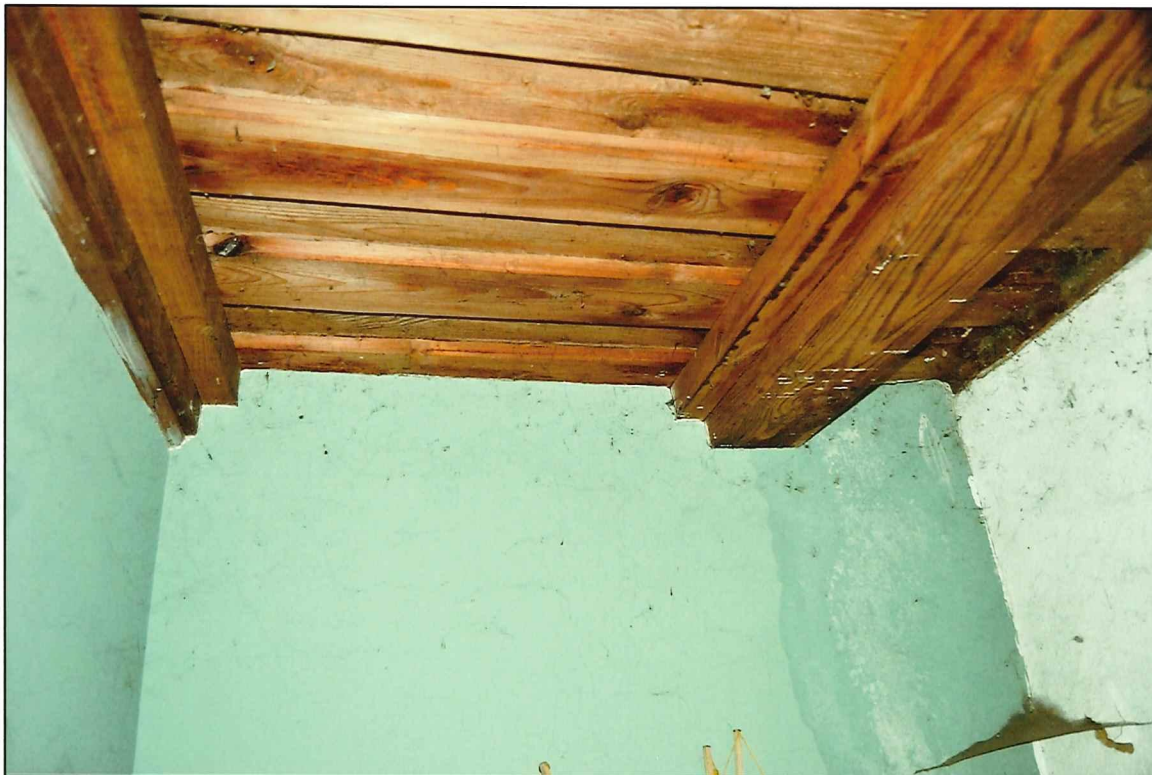
Il. 156 Golub-Dobrzyń, Rynek 19 – dom podcieniowy – piwnica

- widok na wtórny strop belkowy pseudowsuwkowy z deskowym pułapem środkowym i podłogą
