DOKUMENTACJA KONSERWATORSKA DLA REMONTU DOMU PODCIENIOWEGO TZW. DOMU POD KAPTUREM PRZY RYNKU 19 W GOLUBIU-DOBRZYNIU

TOM II – DOKUMENTACJA IKONOGRAFICZNA I FOTOGRAFICZNA

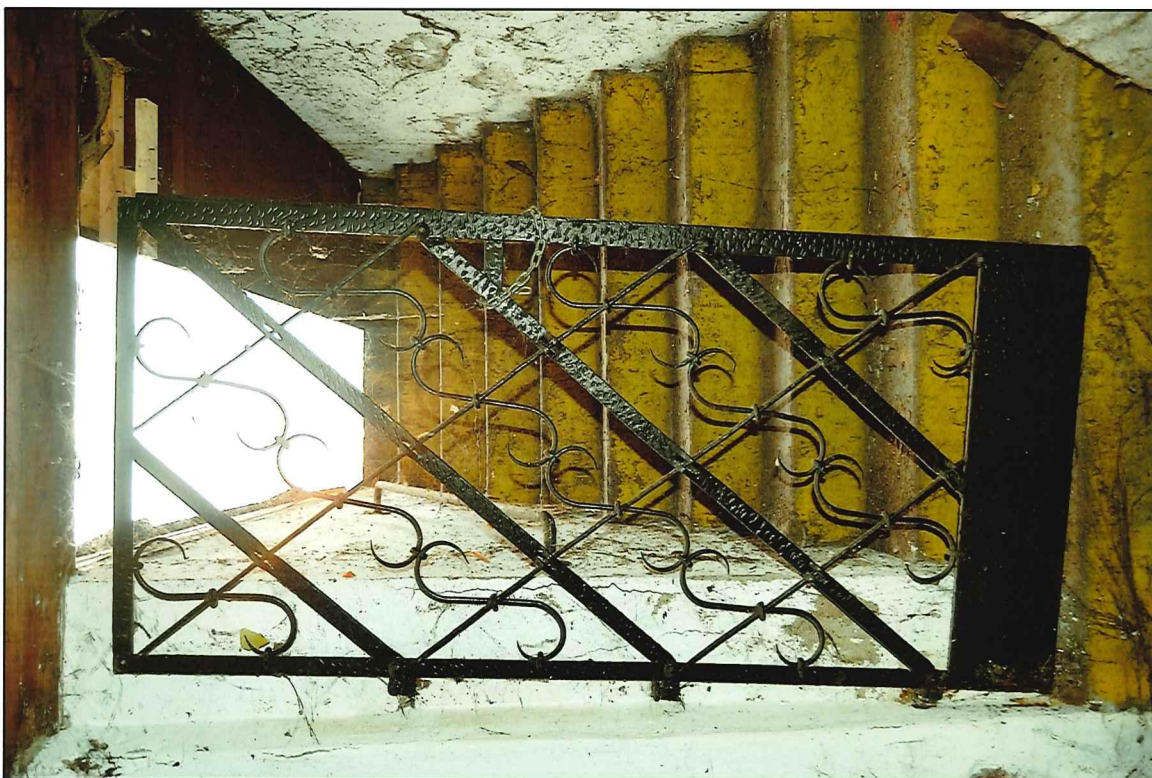
Il. 157 Golub-Dobrzyń, Rynek 19 – dom podcieniowy – piwnica

- widok na zejście do piwnicy oraz wtórną kratę zabezpieczającą otwór drzwiowy

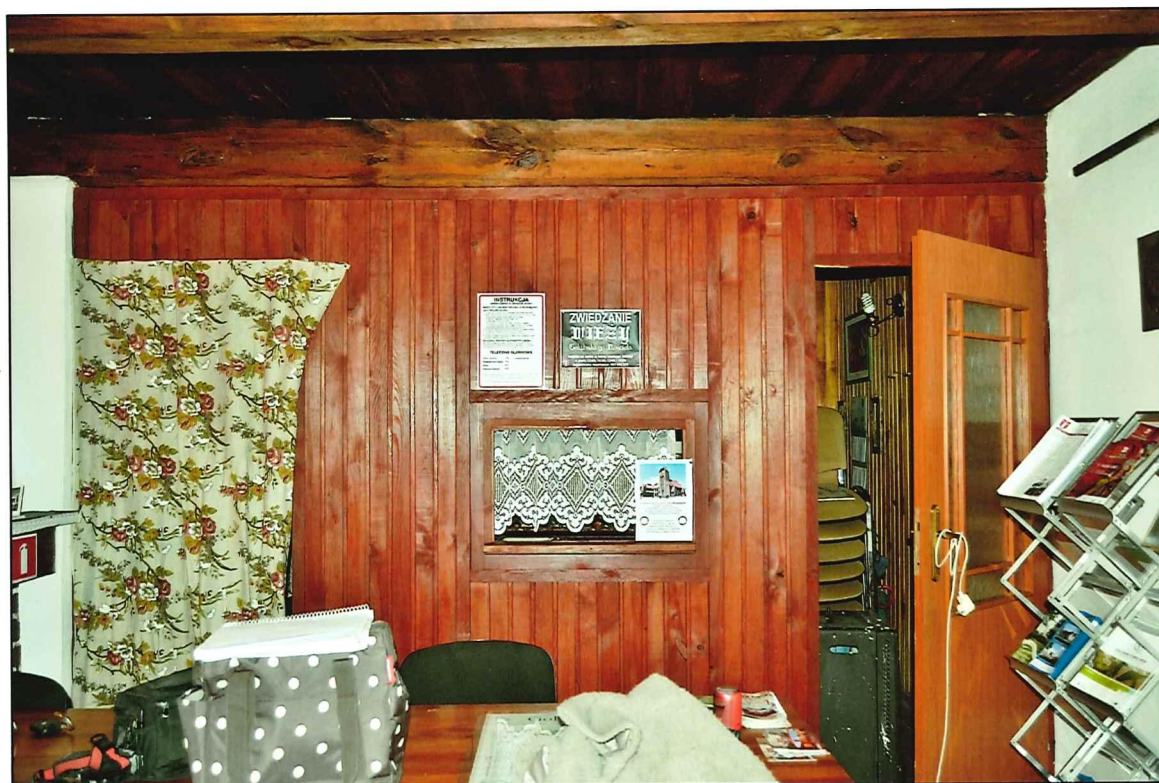
Il. 163 Golub-Dobrzyń, Rynek 19 – dom podcieniowy, przyziemie
- izba, wschodnia ścianka drewniana z boazerii sosnowej

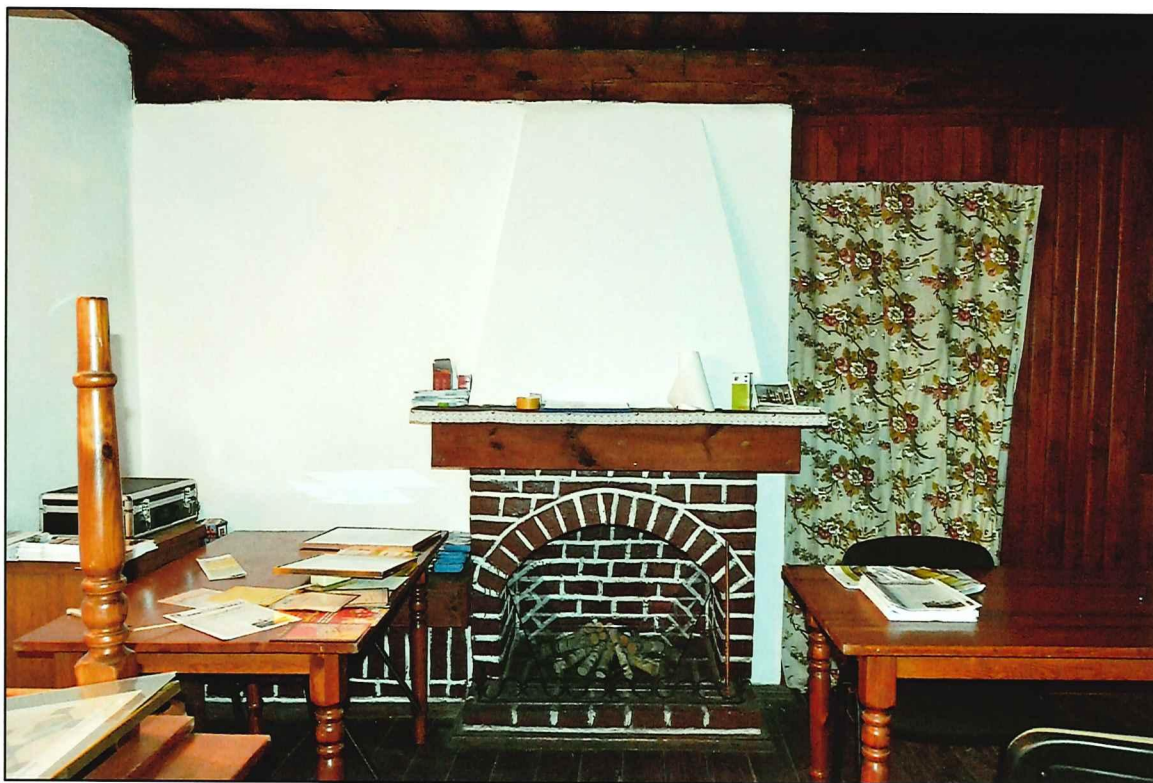
Il. 164 Golub-Dobrzyń, Rynek 19 – dom podcieniowy, przyziemie
- izba, widok na ścianę wschodnią z wtórnym kominkiem (atrapa)

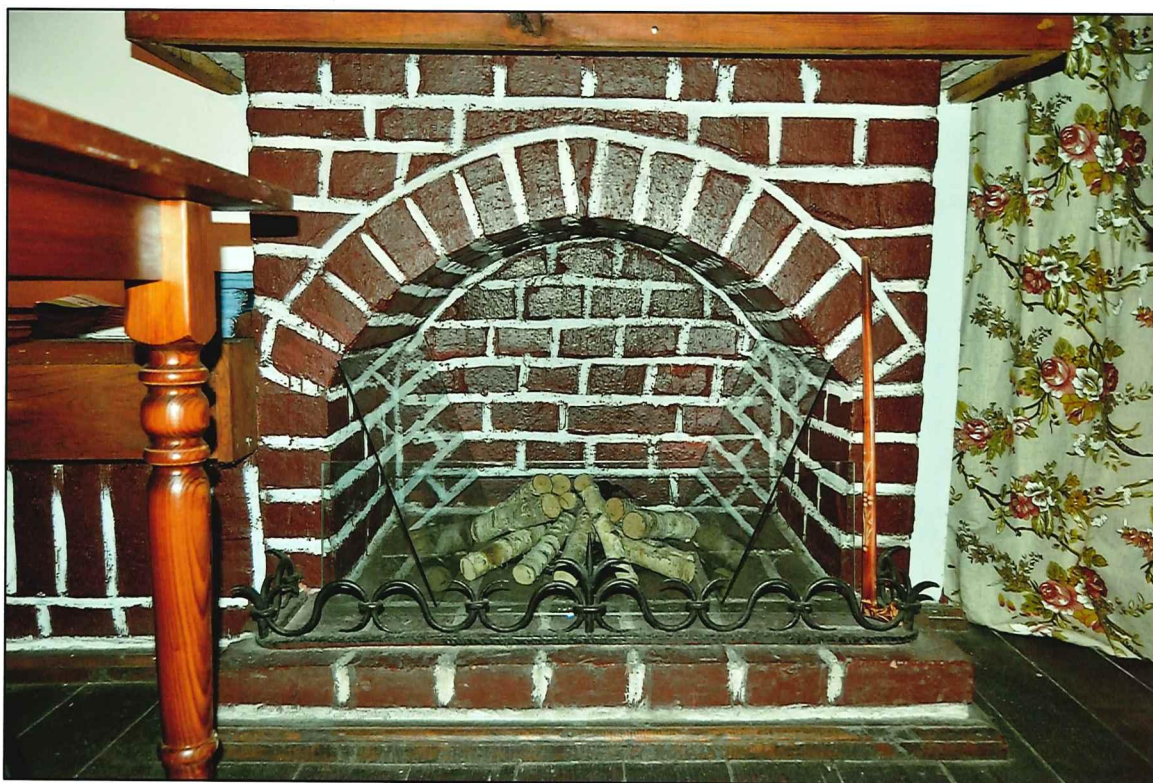
Il. 165 Golub-Dobrzyń, Rynek 19 – dom podcieniowy, przyziemie
- izba, ściana wschodnia, widok na kominek (atrapa)

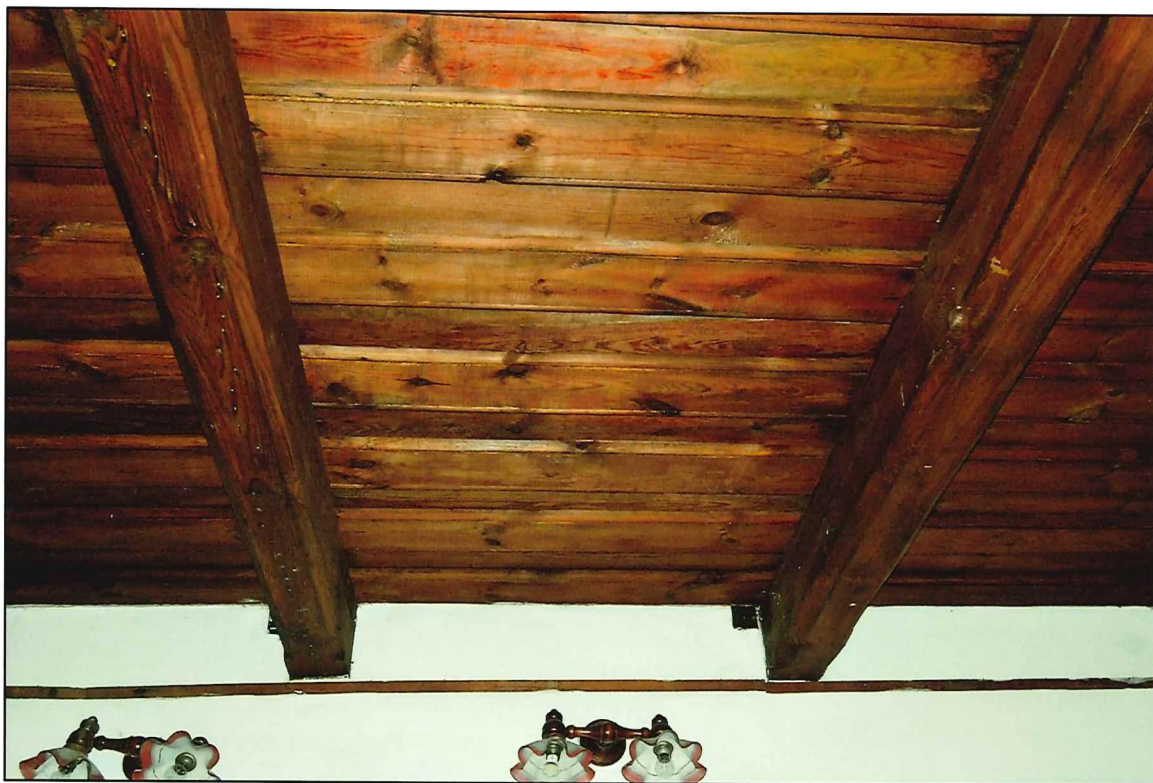
Il. 166 Golub-Dobrzyń, Rynek 19 – dom podcieniowy, przyziemie
- izba, widok na strop belkowy o deskowym pułapie górnym

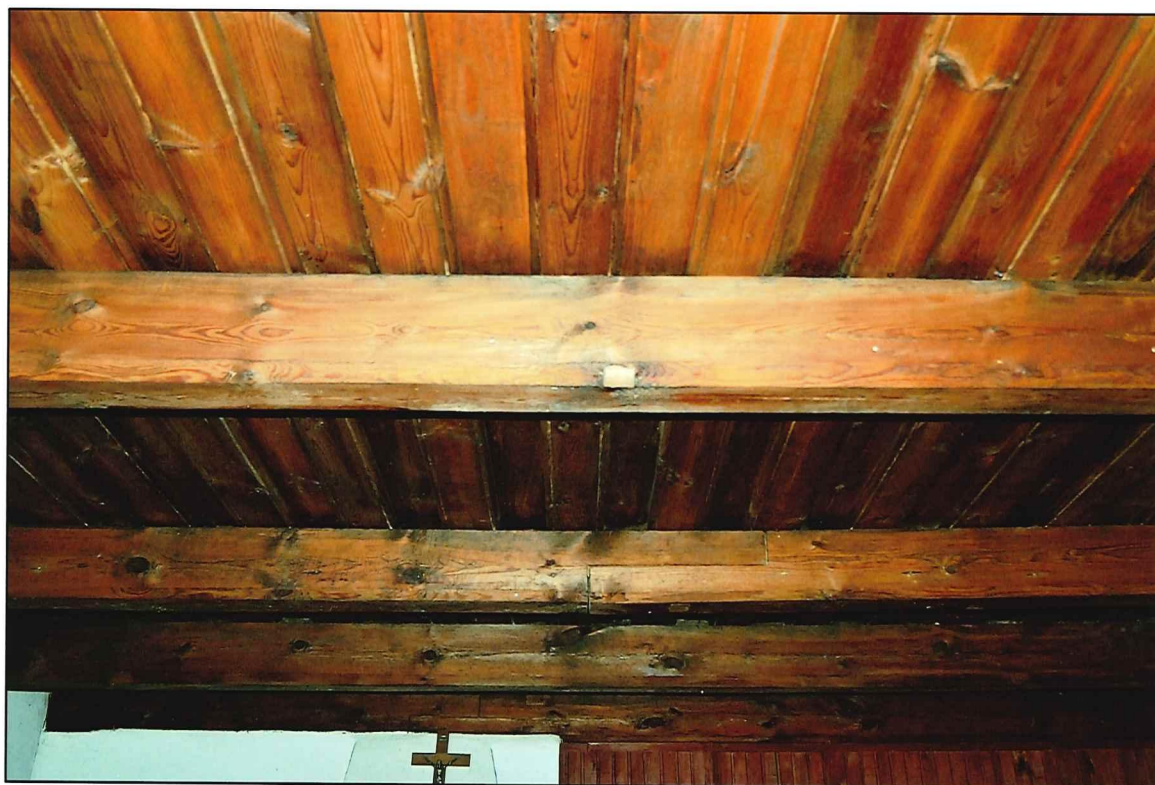
Il. 167 Golub-Dobrzyń, Rynek 19 – dom podcieniowy, przyziemie
- izba, widok na strop belkowy o deskowym pułapie górnym

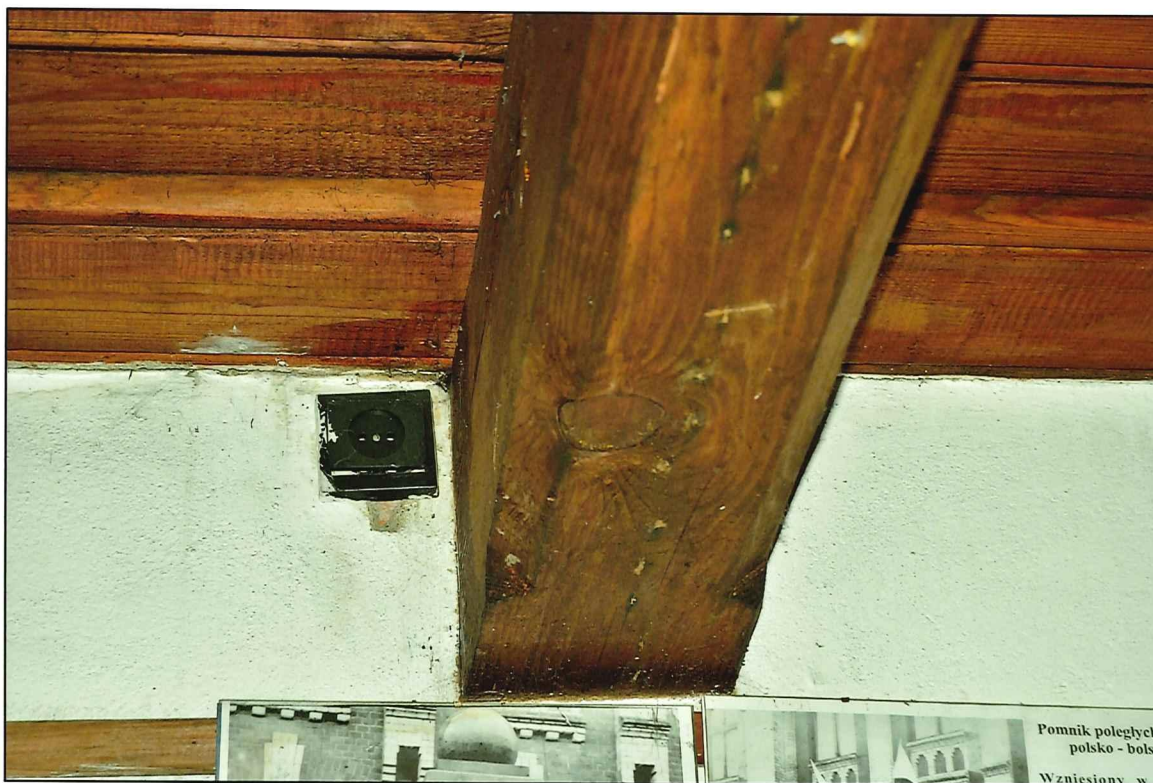
Il. 168 Golub-Dobrzyń, Rynek 19 – dom podcieniowy, przyziemie
- izba, widok na fazowaną belkę stropową ze śmigiem

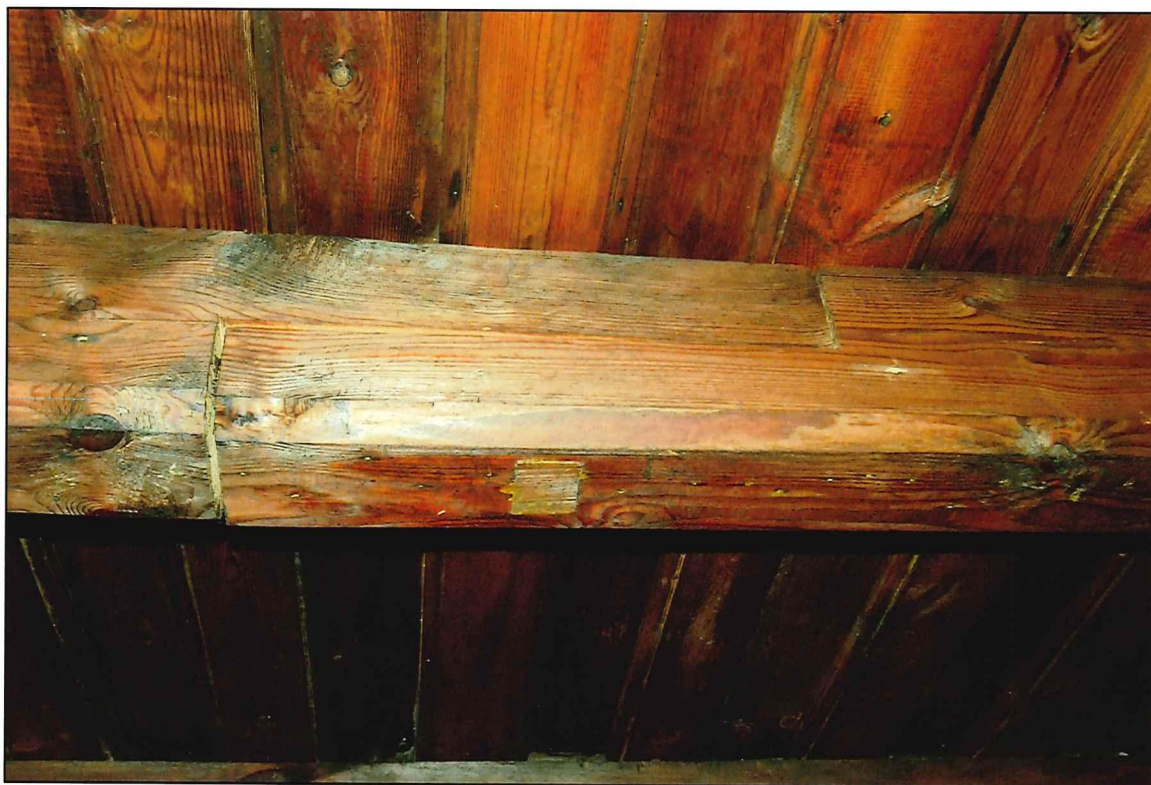
Il. 169 Golub-Dobrzyń, Rynek 19 – dom podcieniowy, przyziemie
- izba, widok na połączenie wzdłużne jednej z belek stropowych

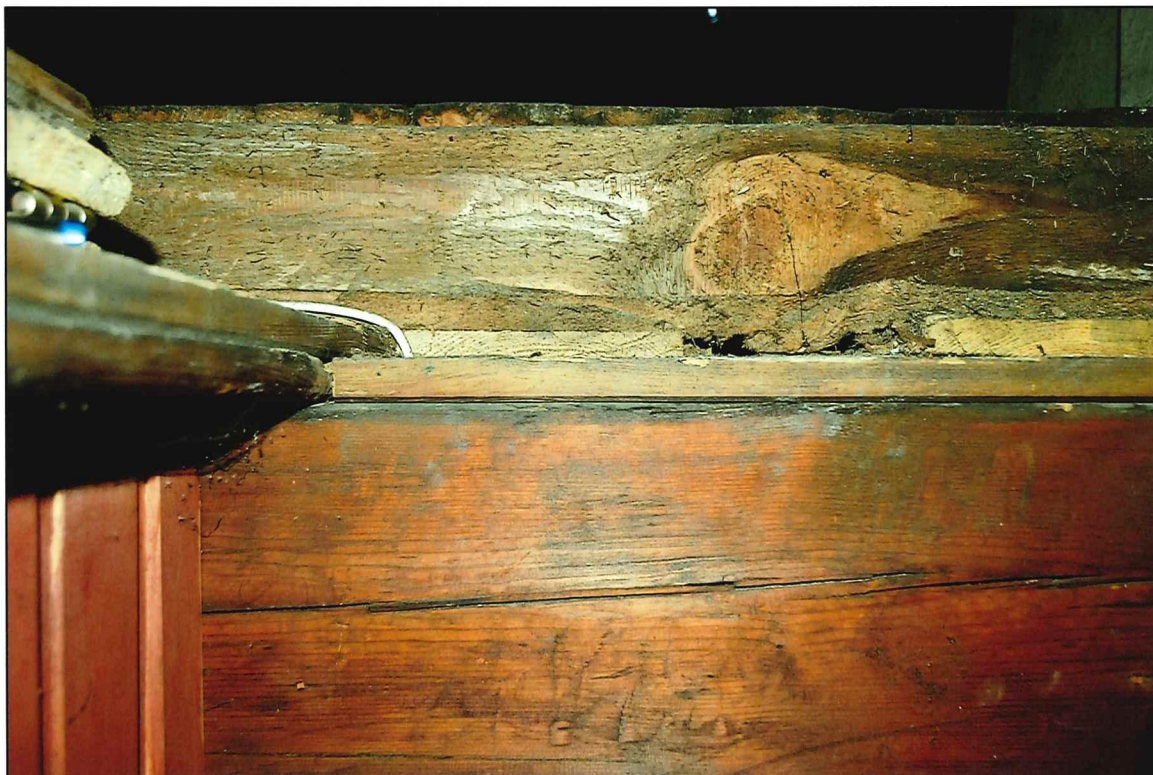
II. 170 Golub-Dobrzyń, Rynek 19 – dom podcieniowy, przyziemie
- izba, strop belkowy, widok na przekrój

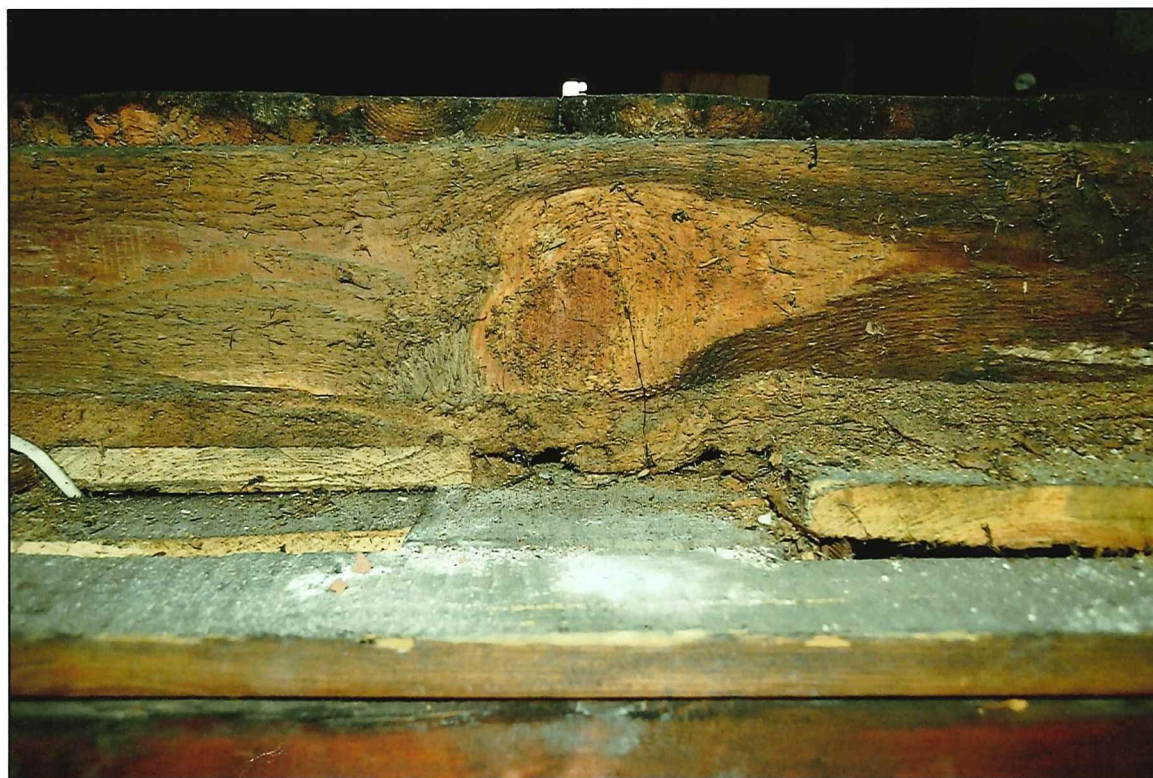
II. 171 Golub-Dobrzyń, Rynek 19 – dom podcieniowy, przyziemie
- izba, strop belkowy, widok na pułapy deskowe oraz polepę w formie grubej płyty pilśniowej

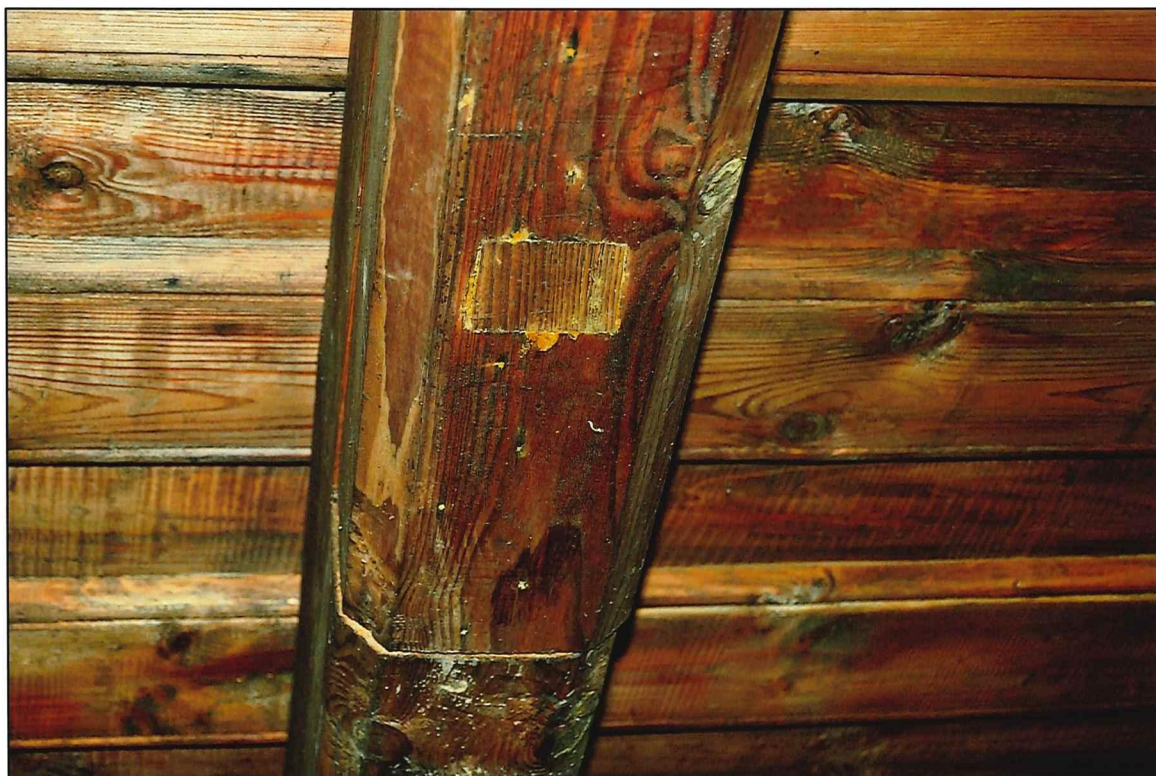
Il. 172 Golub-Dobrzyń, Rynek 19 – dom podcieniowy, przyziemie
- izba, strop belkowy, widok na połączenie wzdłużne belki stropowej

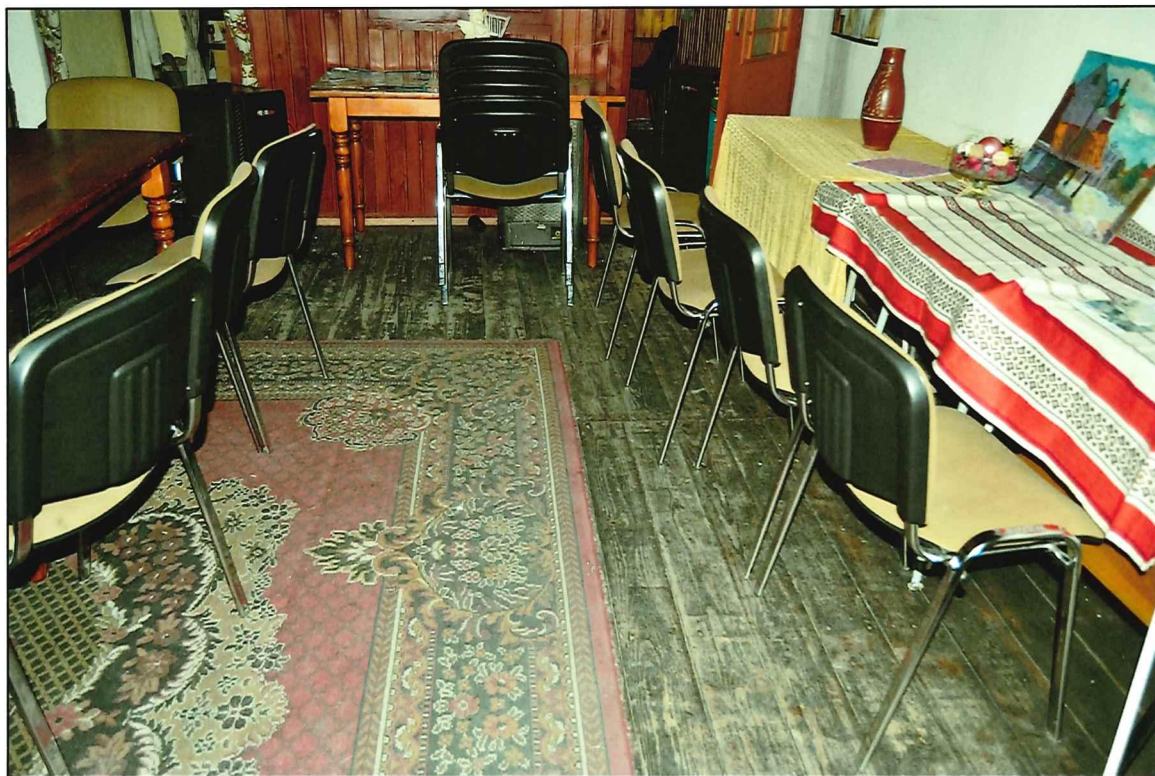
Il. 173 Golub-Dobrzyń, Rynek 19 – dom podcieniowy, przyziemie
- izba, widok na podłogę białą z desek sosnowych

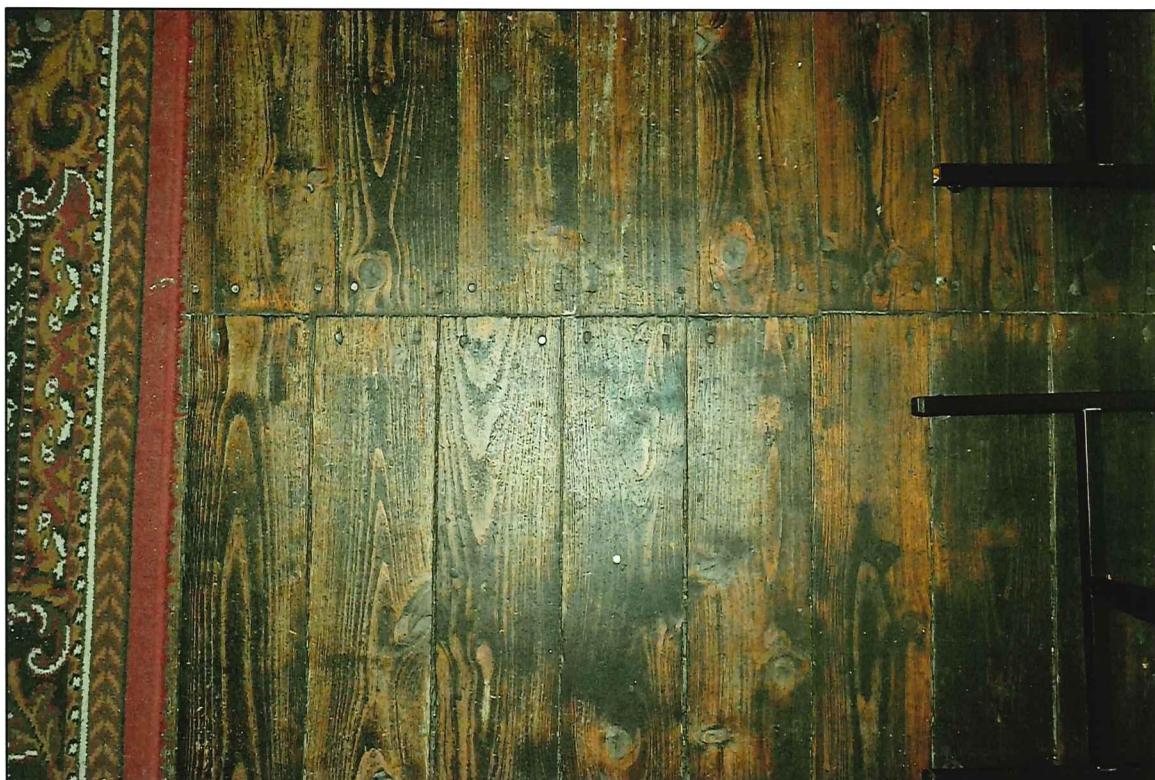
Il. 174 Golub-Dobrzyń, Rynek 19 – dom podcieniowy, przyziemie
- izba, widok na podłogę białą z desek sosnowych

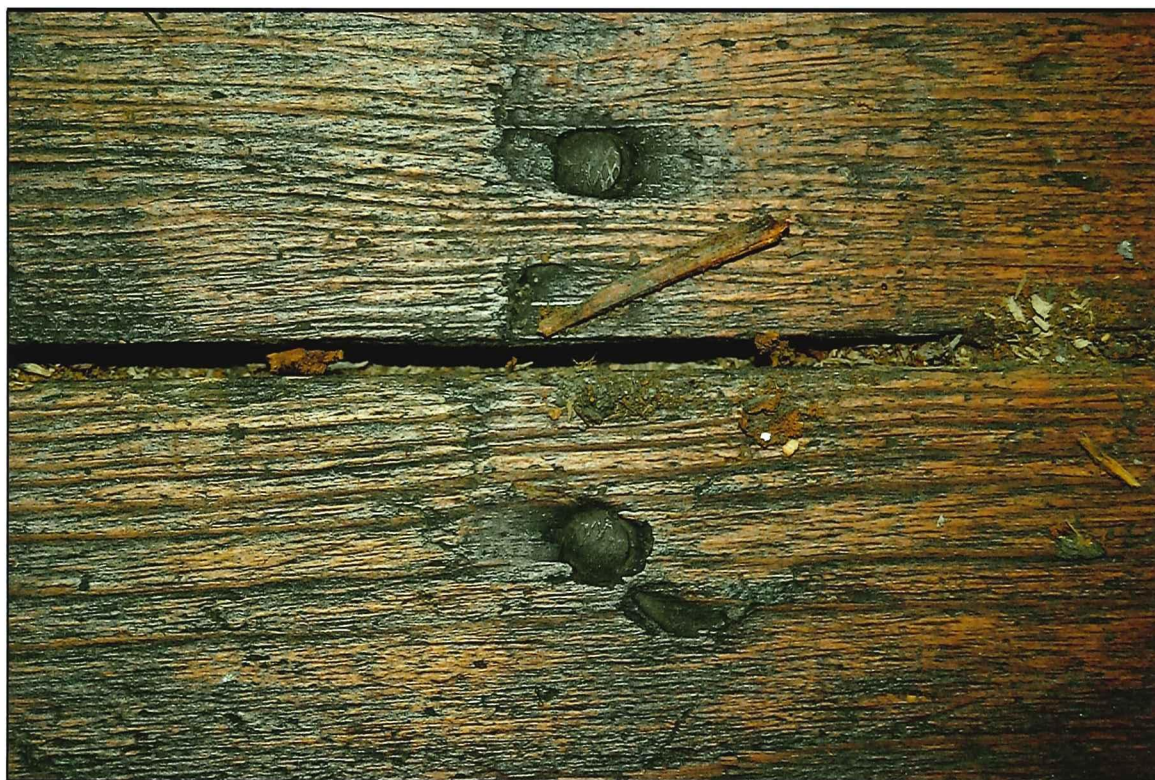
Il. 175 Golub-Dobrzyń, Rynek 19 – dom podcieniowy, przyziemie
- izba, widok na podłogę białą z desek sosnowych przybijanych gwoździami

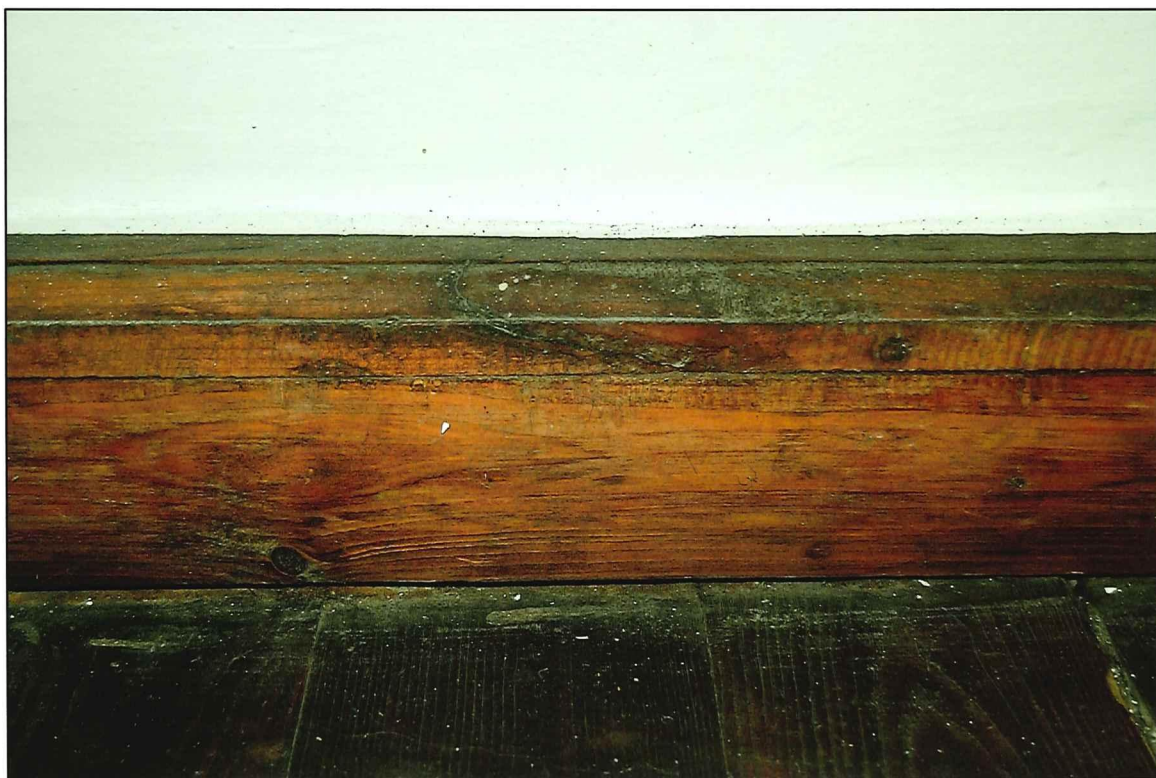
Il. 176 Golub-Dobrzyń, Rynek 19 – dom podcieniowy, przyziemie
- izba, widok na listwę cokołową przy ścianie zachodniej

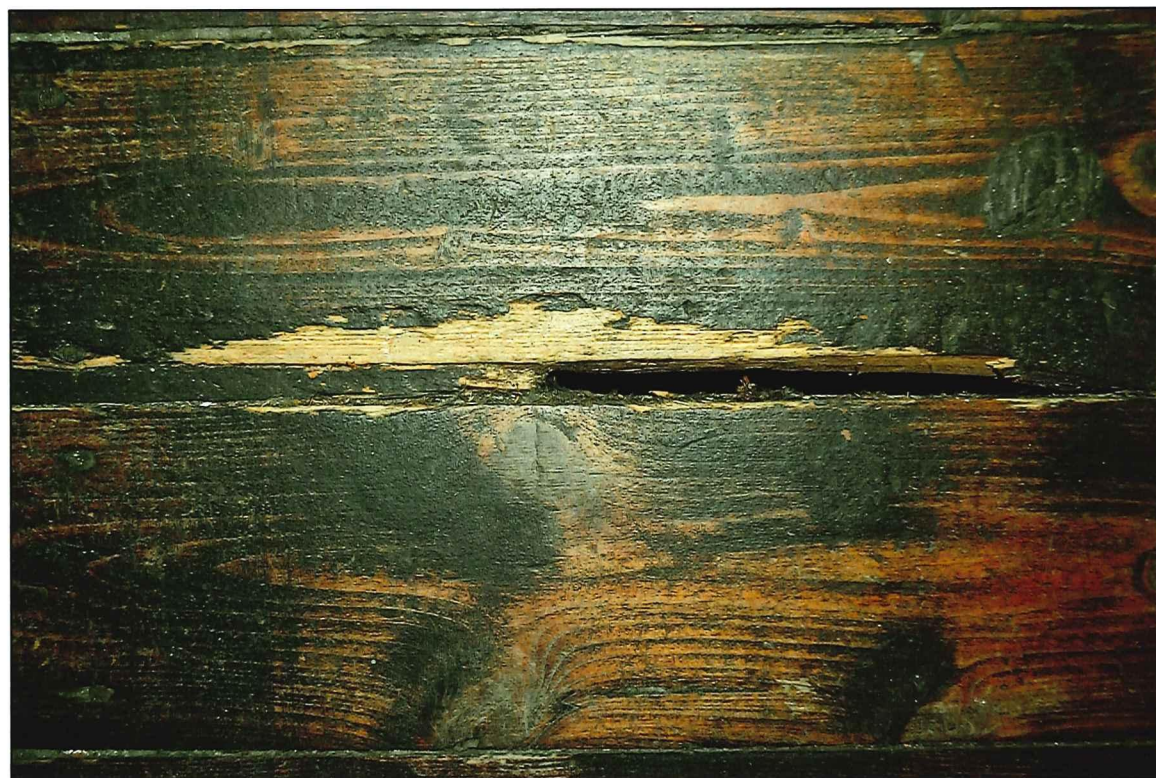
Il. 177 Golub-Dobrzyń, Rynek 19 – dom podcieniowy, przyziemie
- izba, widok na miejscowe zniszczenie podłogi deskowej

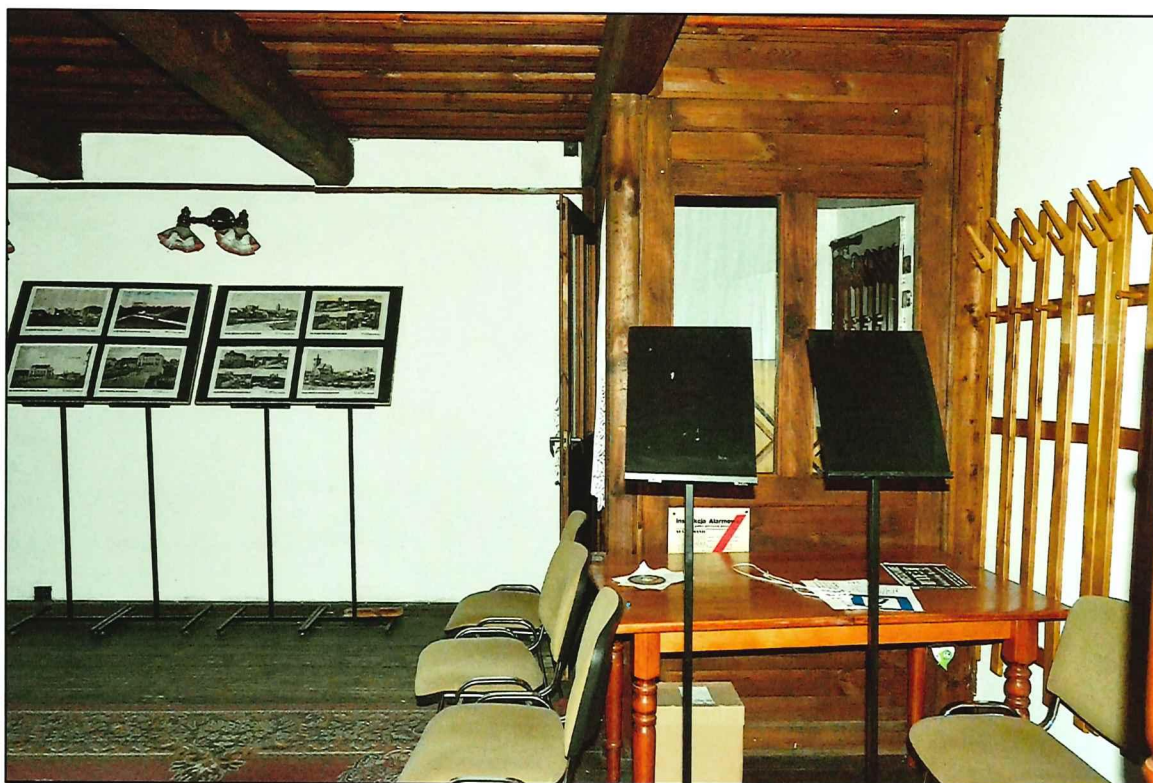
Il. 178 Golub-Dobrzyń, Rynek 19 – dom podcieniowy, wiatrołap
- izba, widok na wiatrołap w narożniku południowo-zachodnim

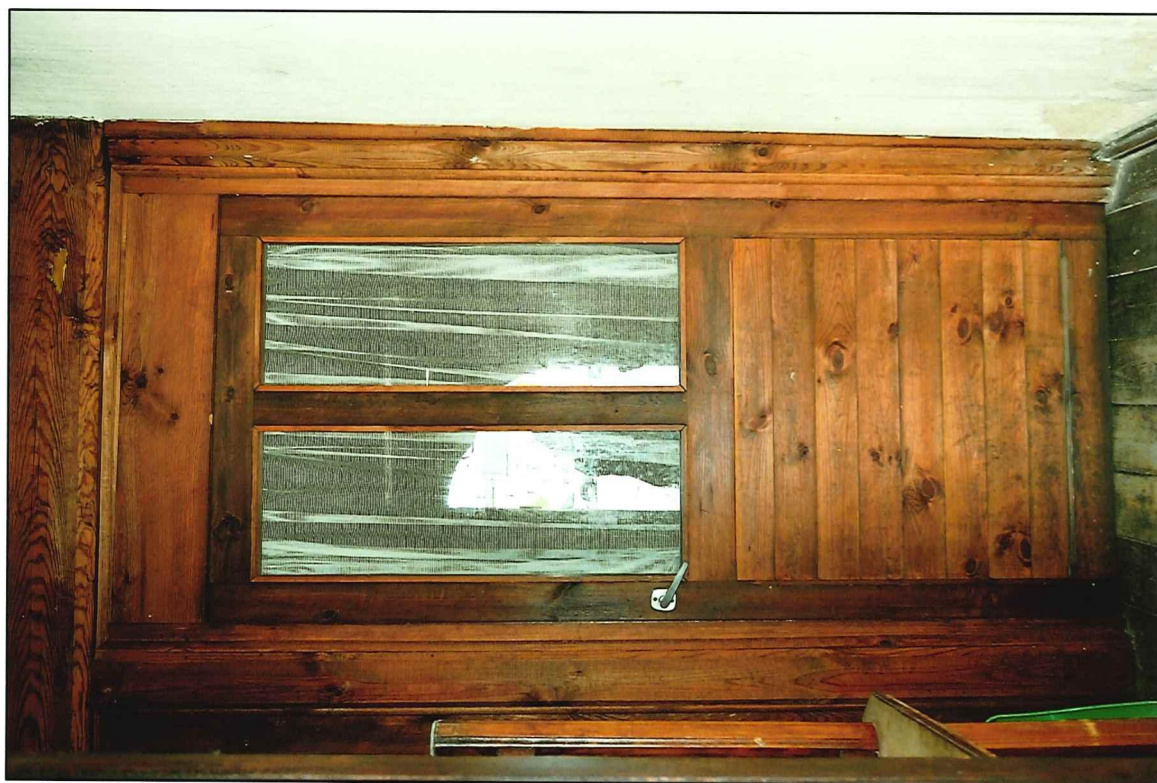
Il. 179 Golub-Dobrzyń, Rynek 19 – dom podcieniowy, wiatrołap
- widok na drzwi ramowo-płycinowe wiatrołapu - awers

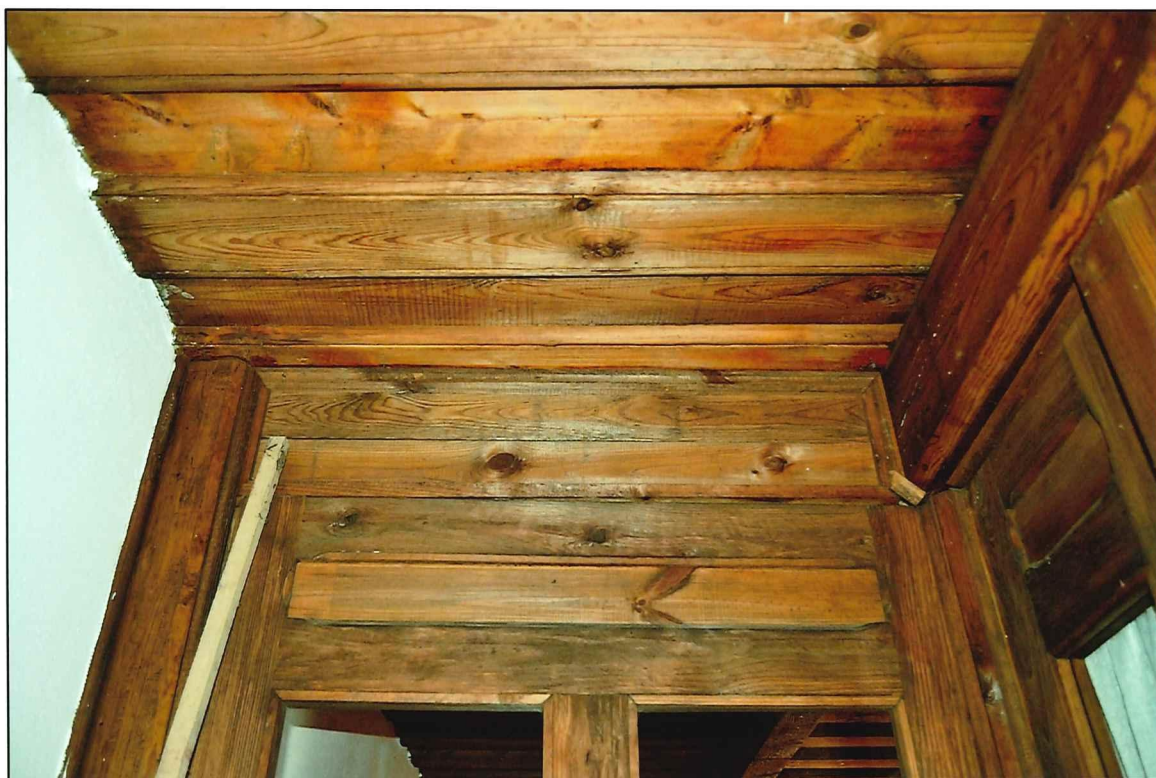
Il. 180 Golub-Dobrzyń, Rynek 19 – dom podcieniowy, wiatrołap
- widok na fragment konstrukcji drewnianego wiatrołapu

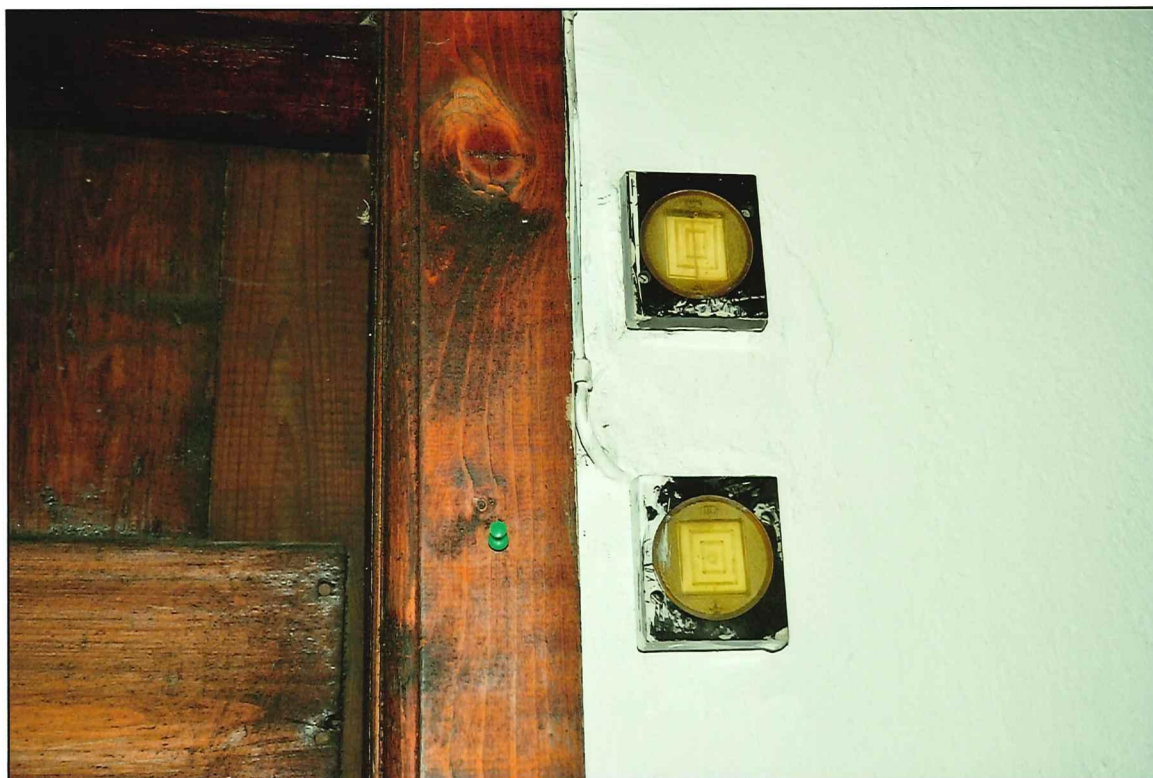
Il. 181 Golub-Dobrzyń, Rynek 19 – dom podcieniowy, wiatrołap
- widok na gniazdka elektryczne

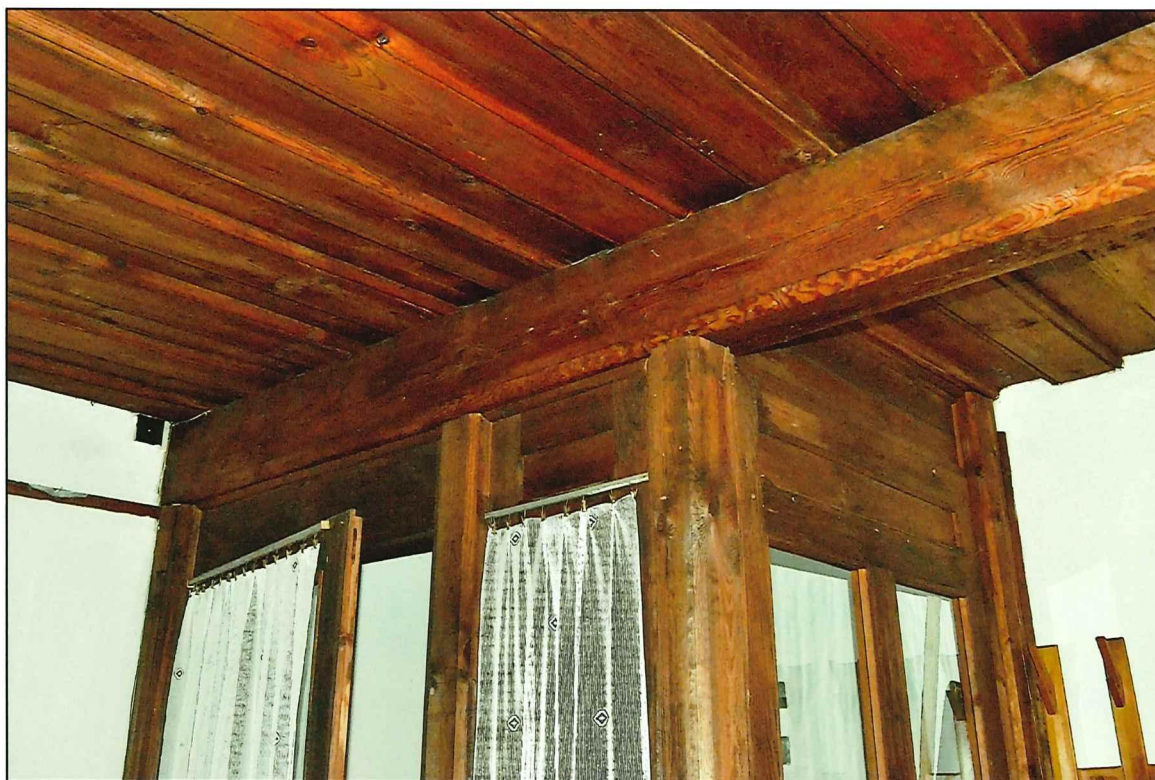
Il. 182 Golub-Dobrzyń, Rynek 19 – dom podcieniowy, wiatrołap
- widok na fragment konstrukcji drewnianego wiatrołapu

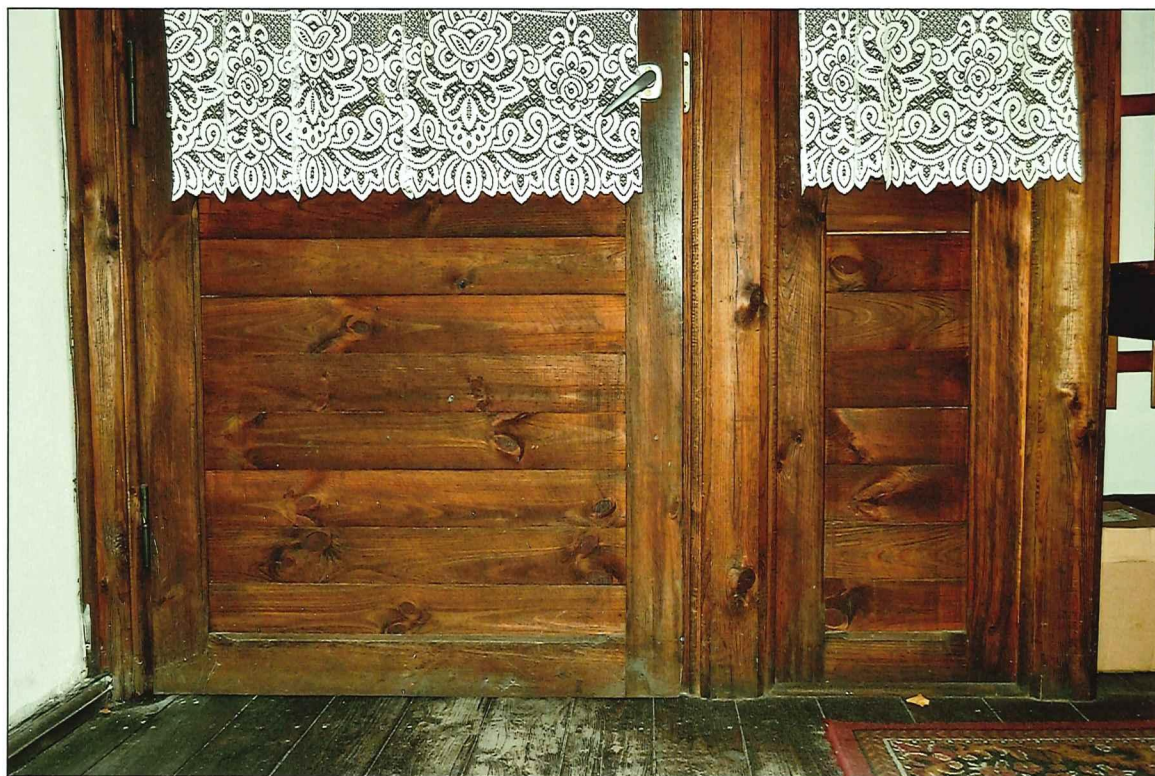
Il. 183 Golub-Dobrzyń, Rynek 19 – dom podcieniowy, wiatrołap
- widok na fragment konstrukcji drewnianego wiatrołapu

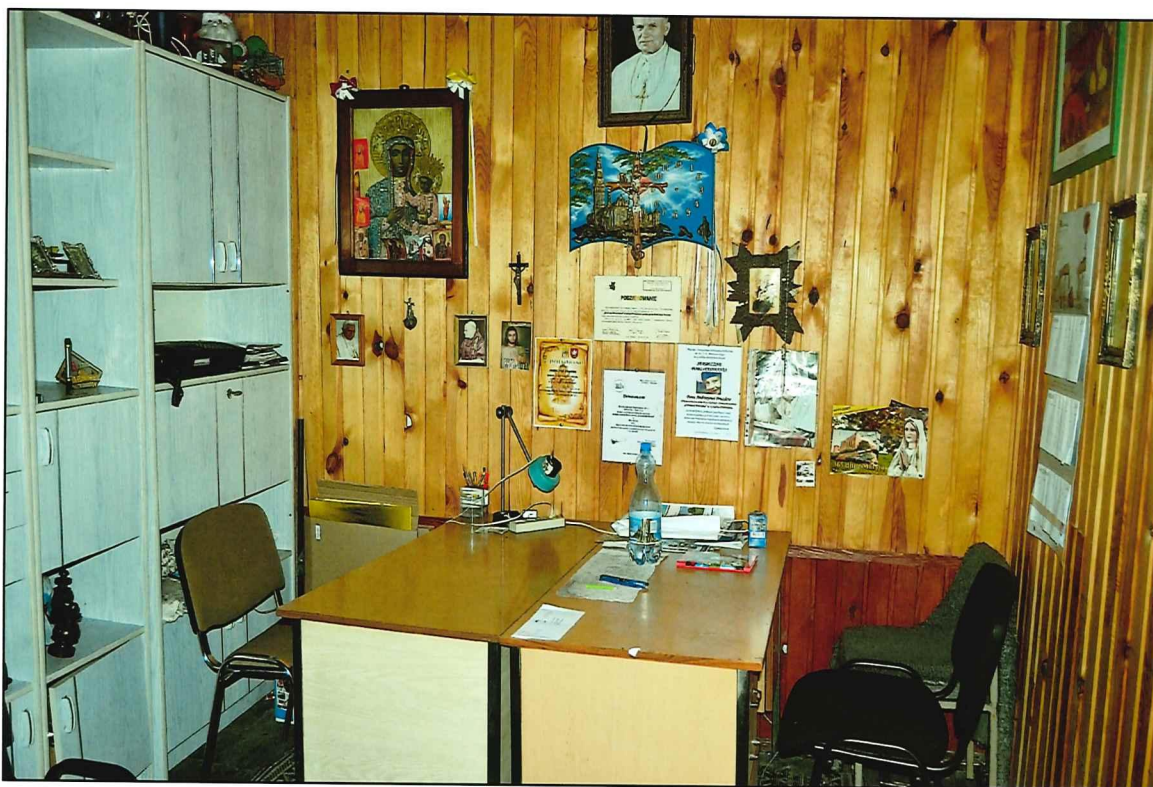
II. 184 Golub-Dobrzyń, Rynek 19 – dom podcieniowy, przyziemie
- pierwotna sień, widok na ścianę wschodnią

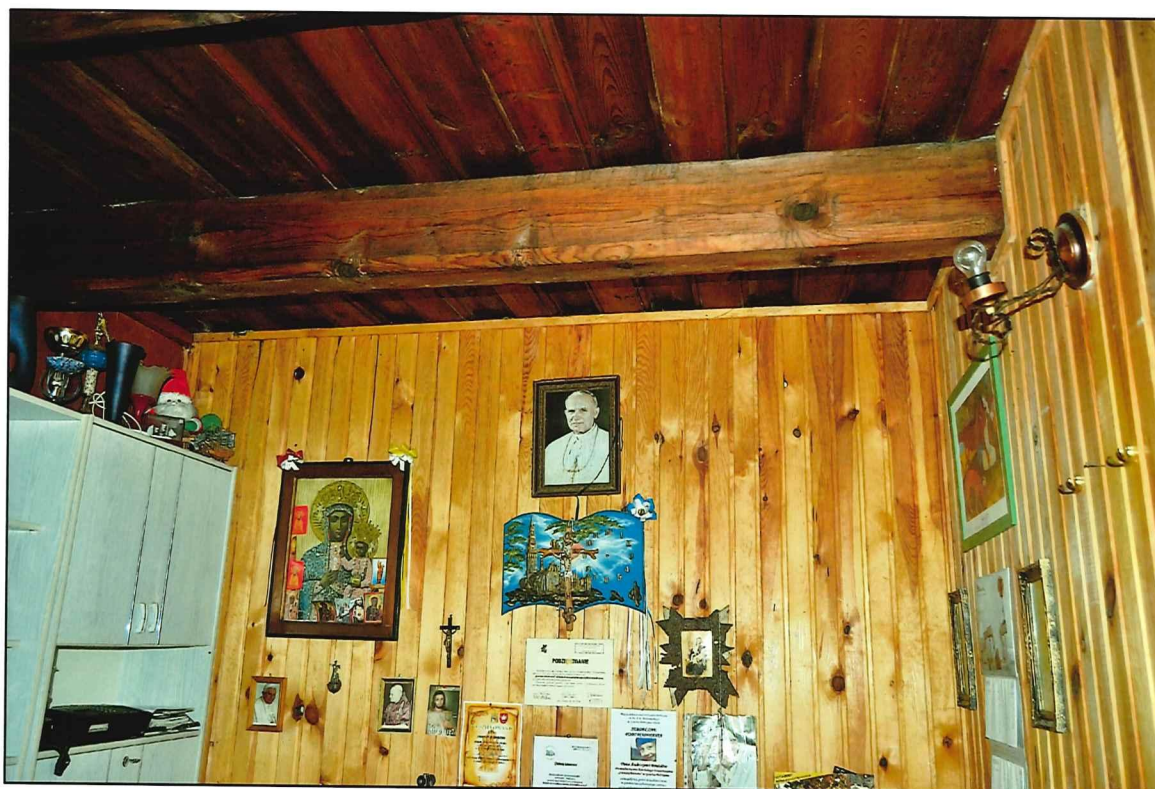
II. 185 Golub-Dobrzyń, Rynek 19 – dom podcieniowy, przyziemie
- pierwotna sień, widok na ścianę wschodnią i strop
