DOKUMENTACJA KONSERWATORSKA DLA REMONTU DOMU PODCIENIOWEGO TZW. DOMU POD KAPTUREM PRZY RYNKU 19 W GOLUBIU-DOBRZYNIU

TOM II – DOKUMENTACJA IKONOGRAFICZNA I FOTOGRAFICZNA

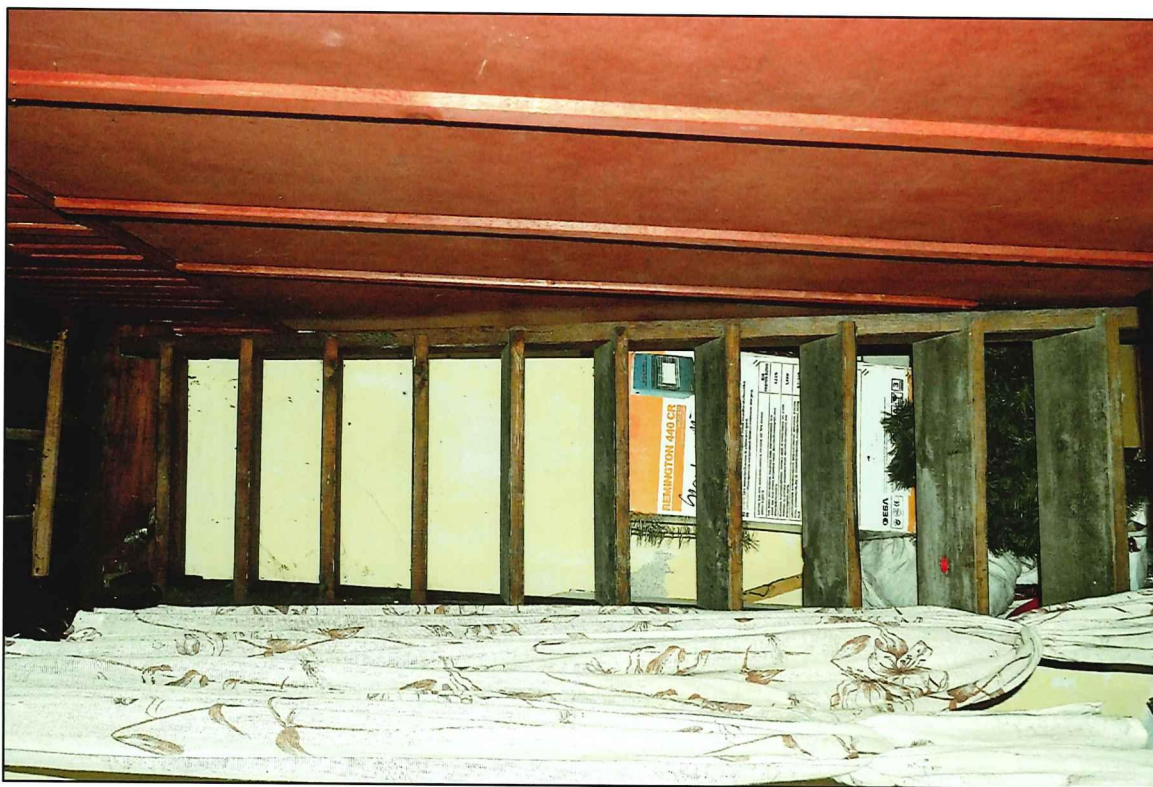
Il. 186 Golub-Dobrzyń, Rynek 19 – dom podcieniowy, przyziemie
- część pierwotnej sieni, obecnie korytarz, widok na wtórne schody drabiniaste

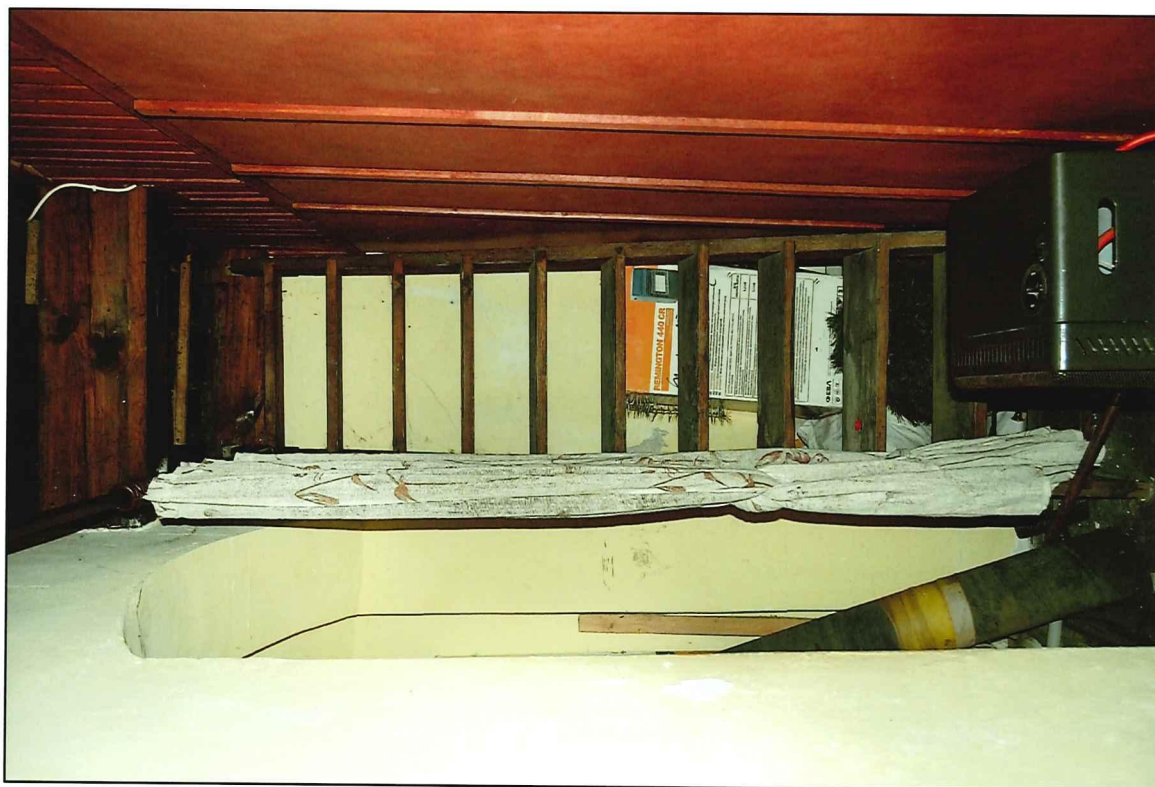
Il. 187 Golub-Dobrzyń, Rynek 19 – dom podcieniowy, przyziemie
- część pierwotnej sieni, obecnie korytarz, widok na wtórne schody drabiniaste

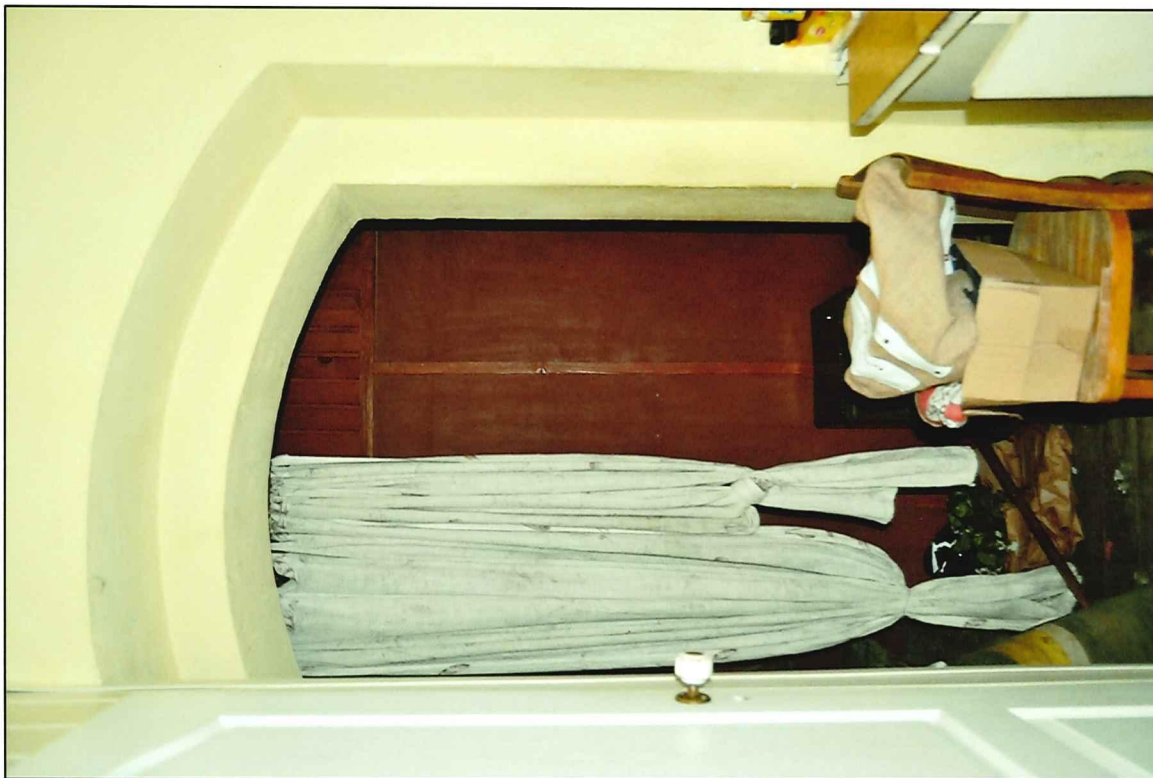
Il. 188 Golub-Dobrzyń, Rynek 19 – dom podcieniowy, przyziemie

- dawna czarna kuchnia, obecnie pomieszczenie socjalno-sanitarne, widok na otwór drzwiowy

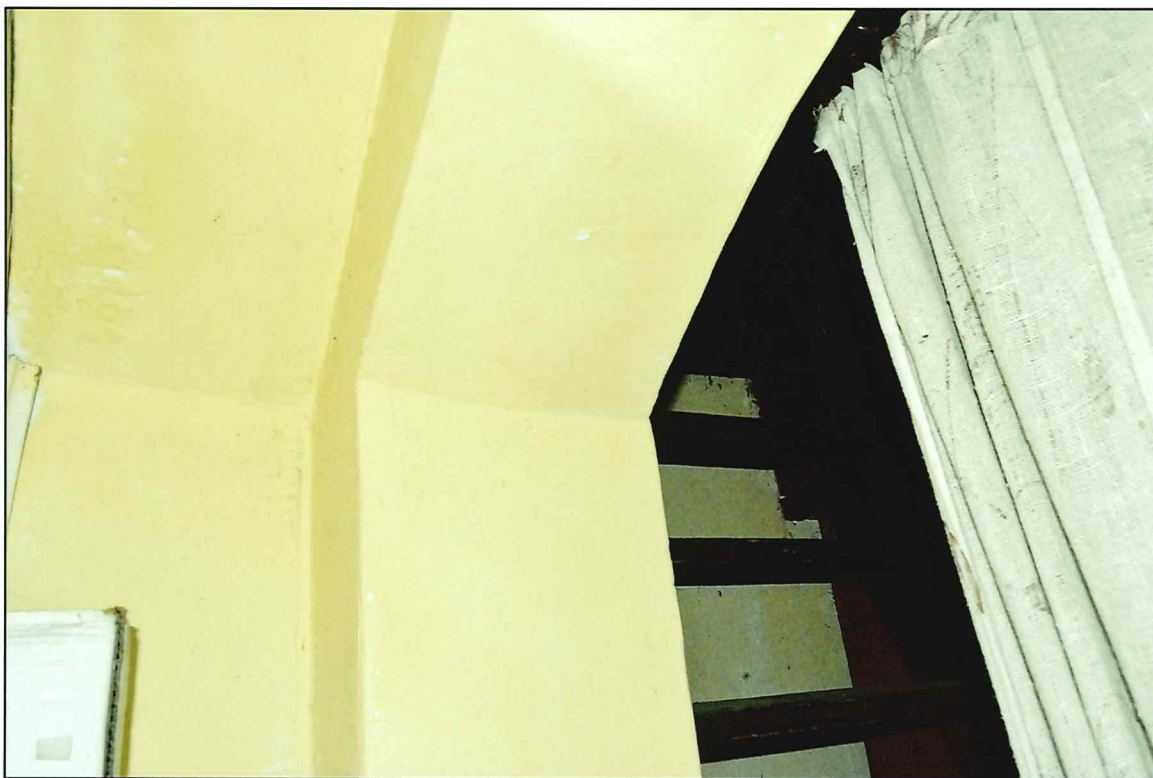
Il. 189 Golub-Dobrzyń, Rynek 19 – dom podcieniowy, przyziemie

- dawna czarna kuchnia, obecnie pomieszczenie socjalno-sanitarne, widok na otwór drzwiowy

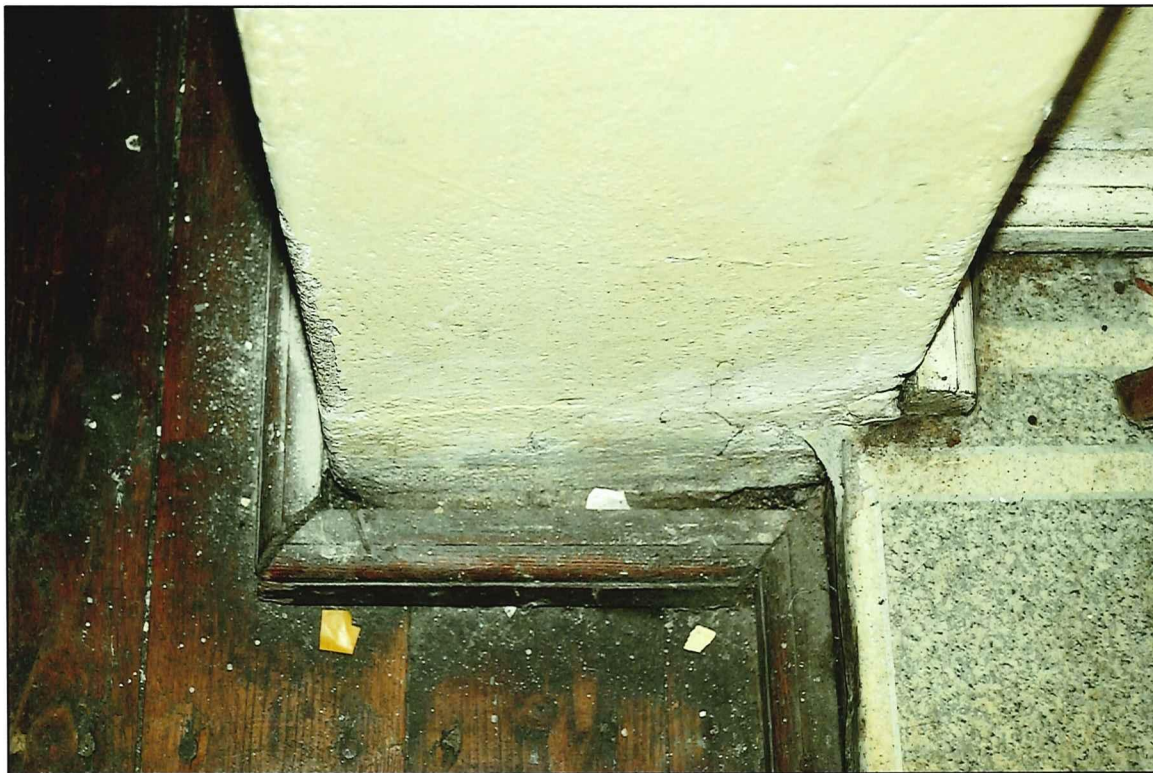
Il. 190 Golub-Dobrzyń, Rynek 19 – dom podcieniowy, przyziemie

- dawna czarna kuchnia, obecnie pomieszczenie socjalno-sanitarne, widok na próg

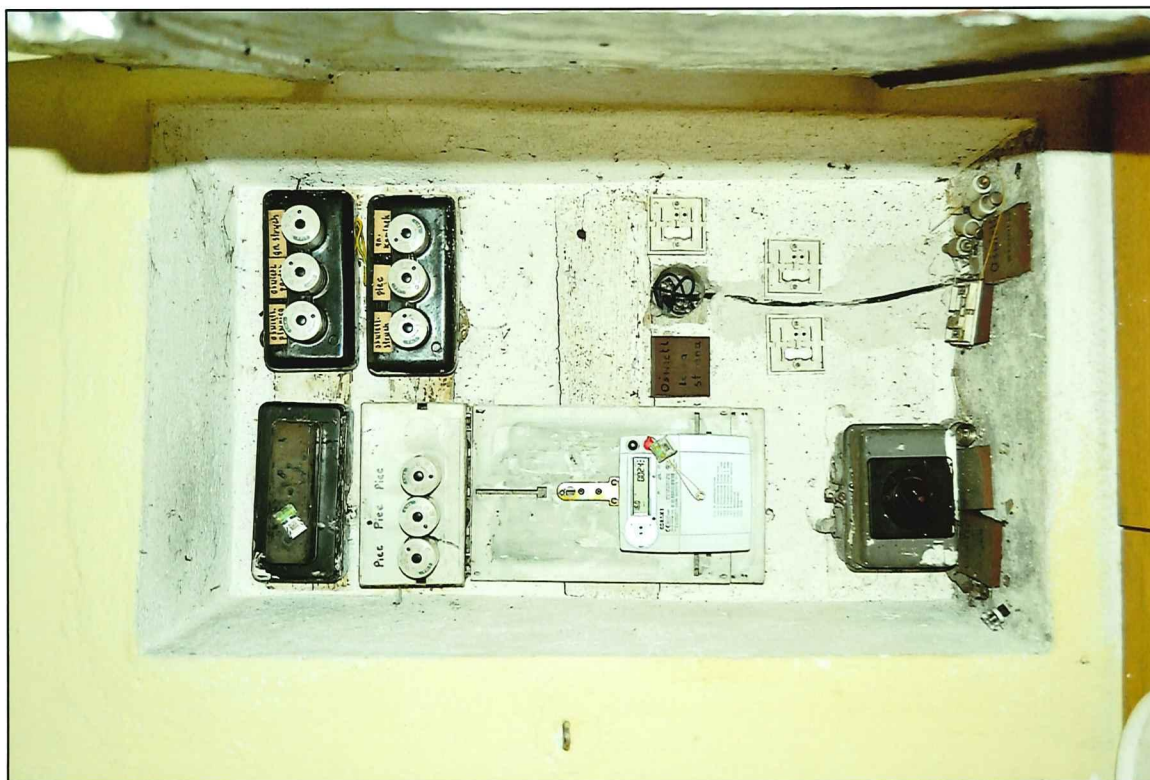
Il. 191 Golub-Dobrzyń, Rynek 19 – dom podcieniowy, przyziemie

- dawna czarna kuchnia, obecnie pomieszczenie socjalno-sanitarne, widok na wnękę w ścianie zach.

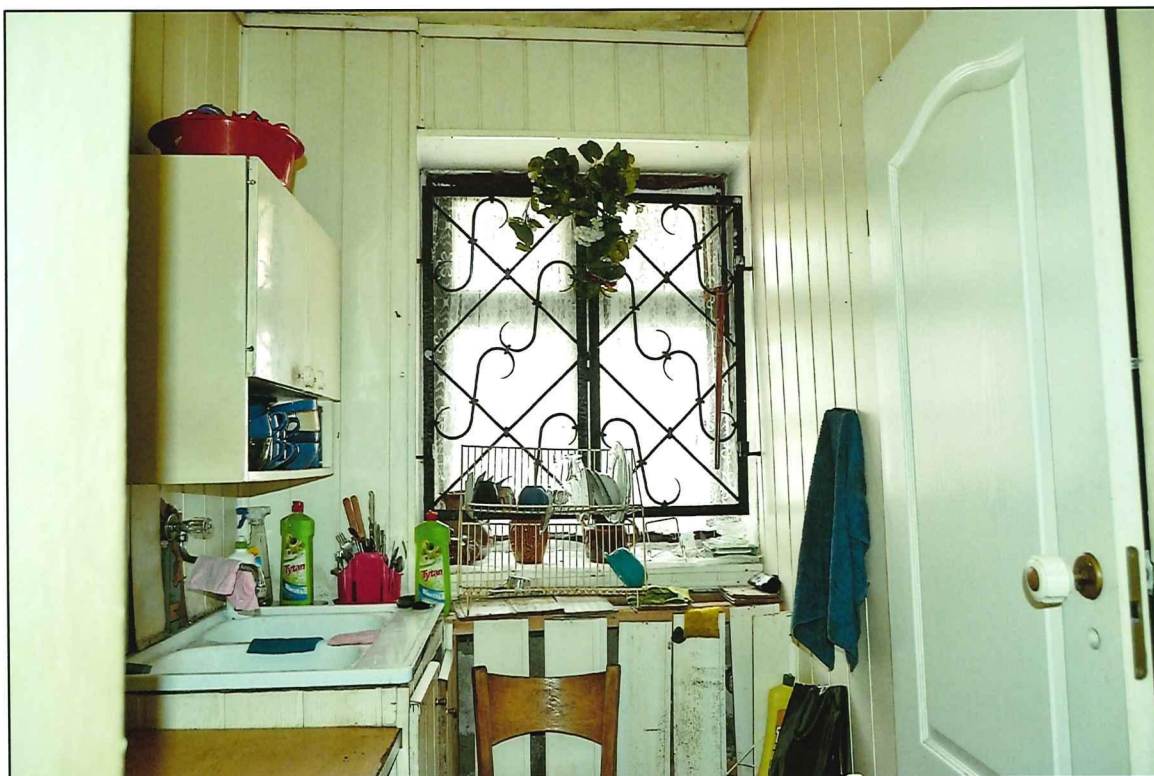
Il. 192 Golub-Dobrzyń, Rynek 19 – dom podcieniowy, przyziemie

- dawna czarna kuchnia, obecnie pomieszczenie socjalno-sanitarne, widok w kierunku północnym

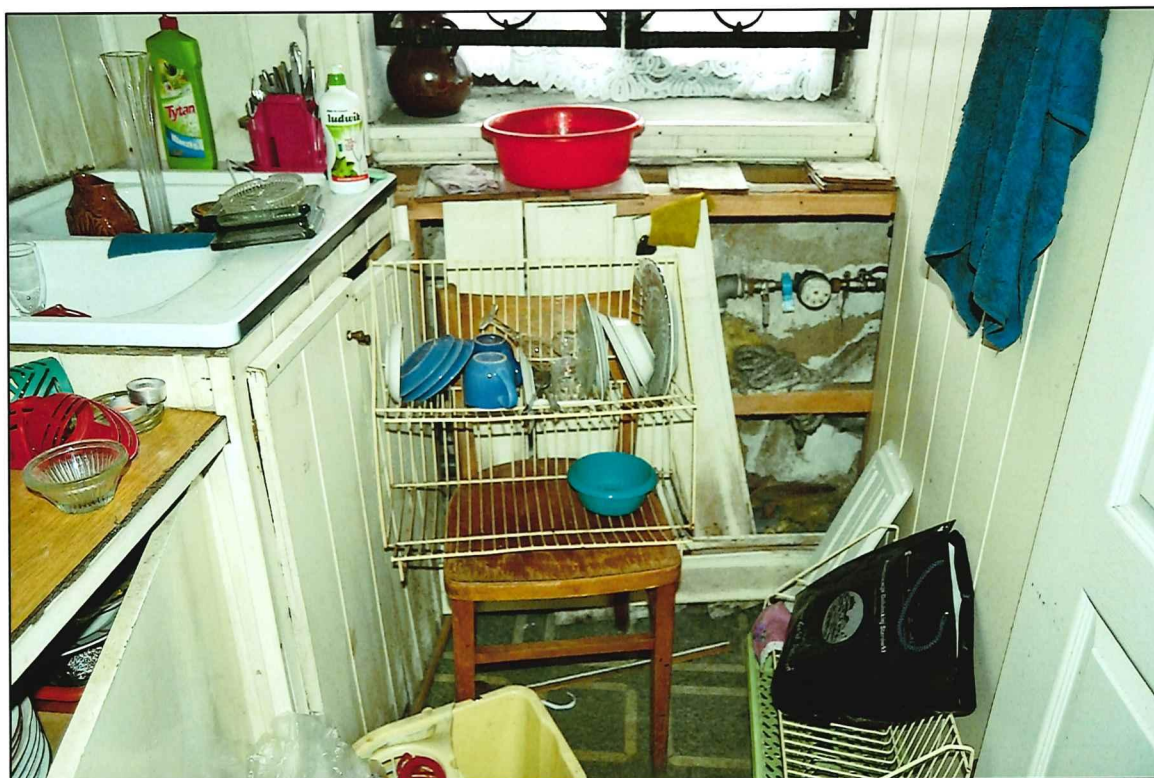
Il. 193 Golub-Dobrzyń, Rynek 19 – dom podcieniowy, przyziemie

- dawna czarna kuchnia, obecnie pomieszczenie socjalno-sanitarne, widok w kierunku północnym

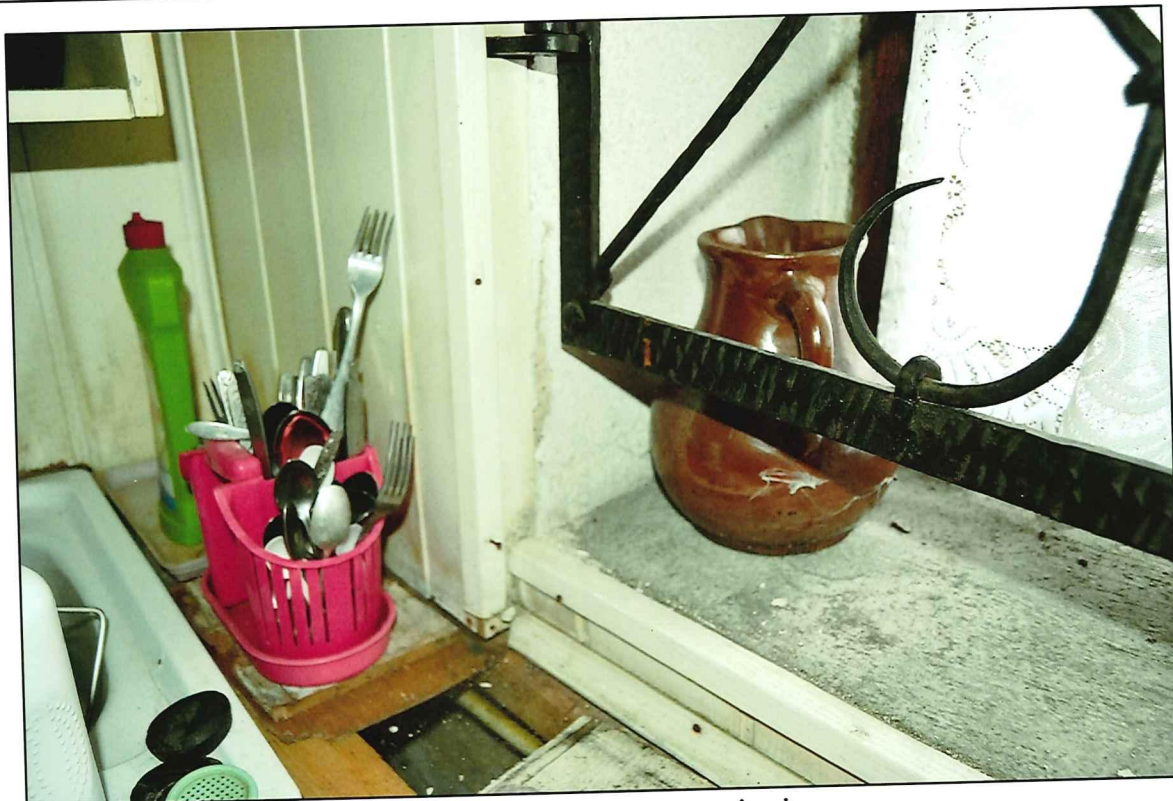
II. 194 Golub-Dobrzyń, Rynek 19 – dom podcieniowy, przyziemie
- dawna czarna kuchnia, obecnie pomieszczenie socjalno-sanitarne, widok na otwór okienny
fot. Ewa Bożejewicz 2017 r.

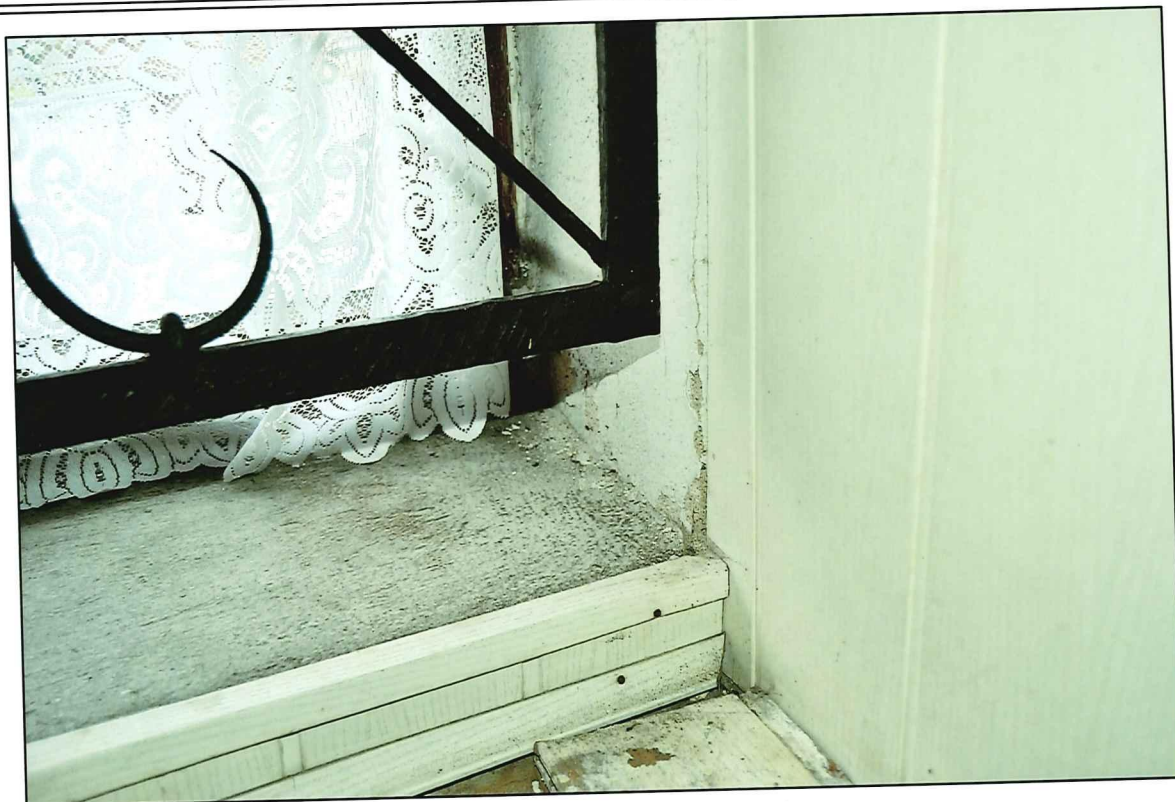
II. 195 Golub-Dobrzyń, Rynek 19 – dom podcieniowy, przyziemie
- dawna czarna kuchnia, obecnie pomieszczenie socjalno-sanitarne, widok na otwór okienny i ściankę
fot. Ewa Bożejewicz 2017 r.

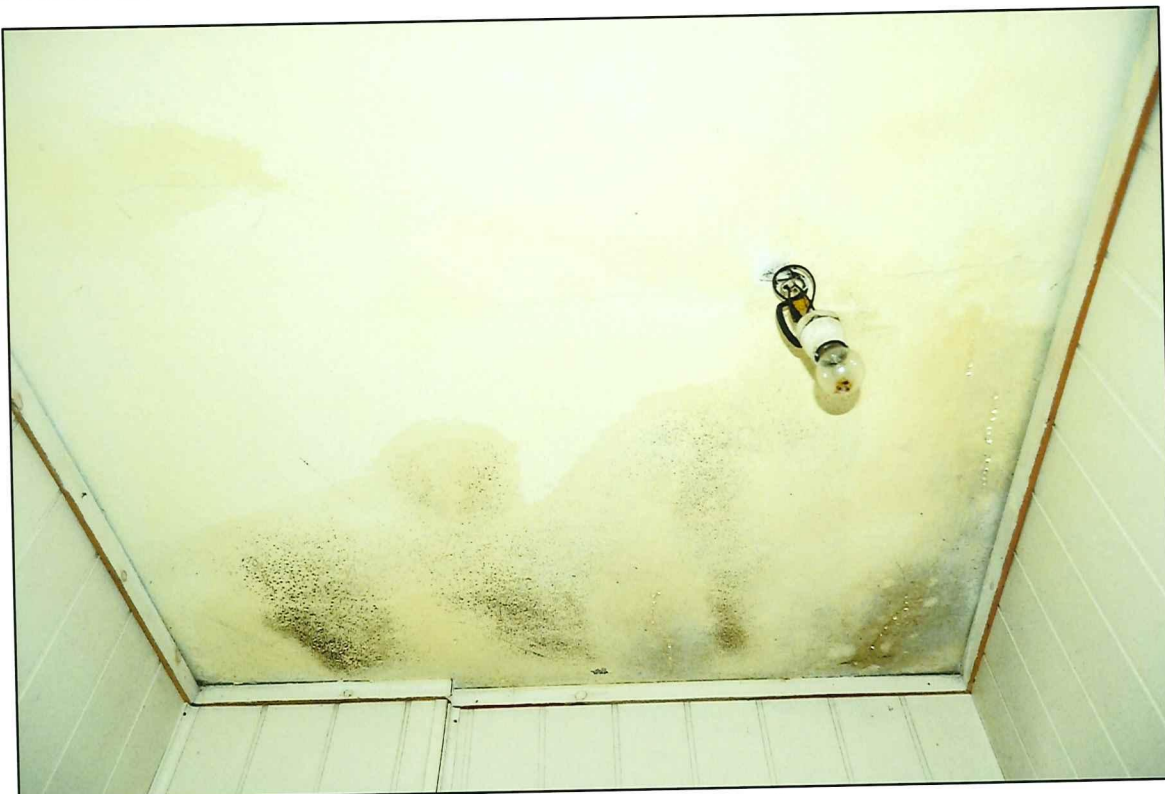
Il. 196 Golub-Dobrzyń, Rynek 19 – dom podcieniowy, przyziemie
- dawna czarna kuchnia, obecnie pomieszczenie socjalno-sanitarne, widok na zawilgocony strop
fot. Ewa Bożejewicz 2017 r.

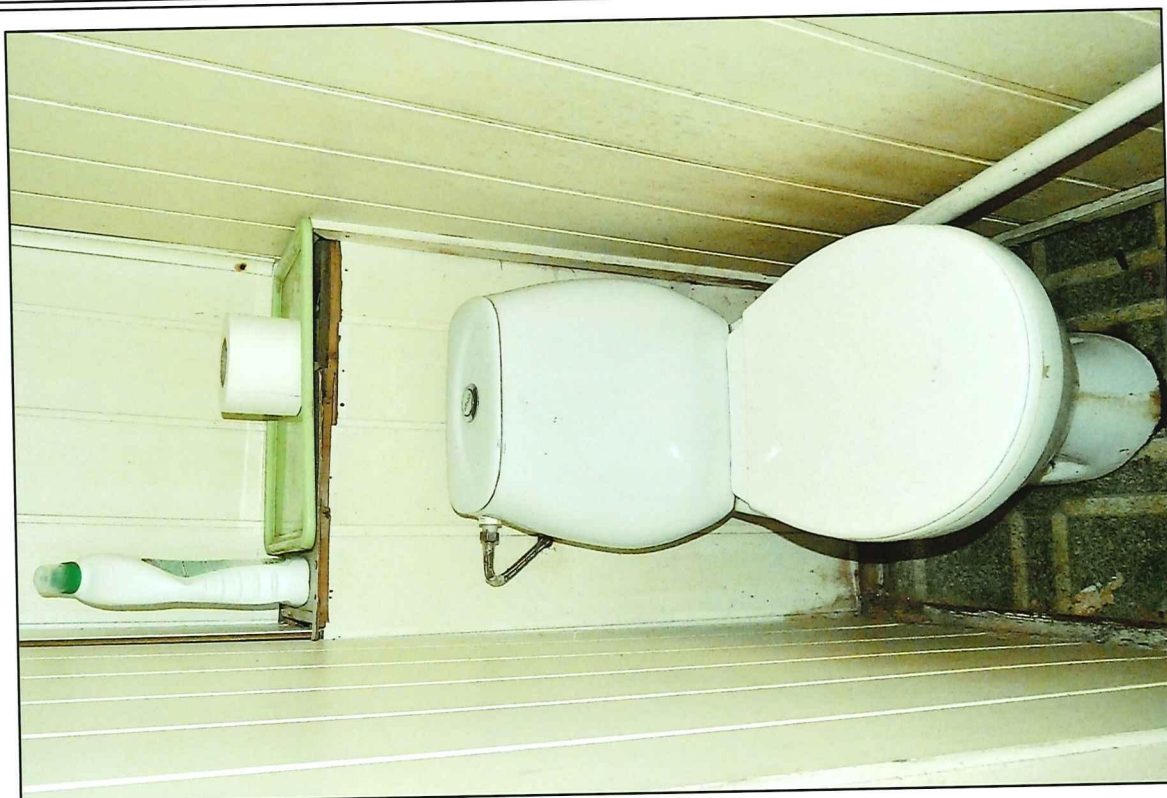
Il. 197 Golub-Dobrzyń, Rynek 19 – dom podcieniowy, przyziemie
- dawna czarna kuchnia, obecnie pomieszczenie socjalno-sanitarne, widok na toaletę
fot. Ewa Bożejewicz 2017 r.

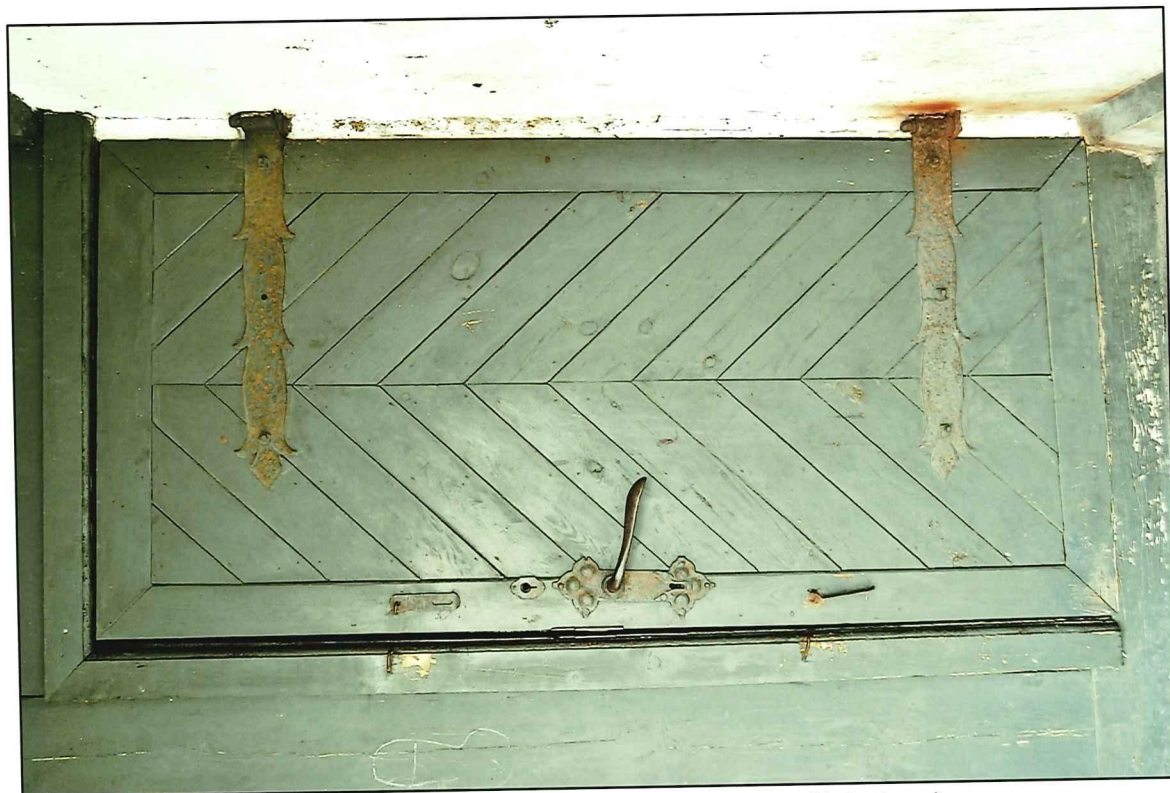
Il. 198 Golub-Dobrzyń, Rynek 19 – dom podcieniowy – główne wejście drzwiowe
- widok na stolarkę drzwiową - awers

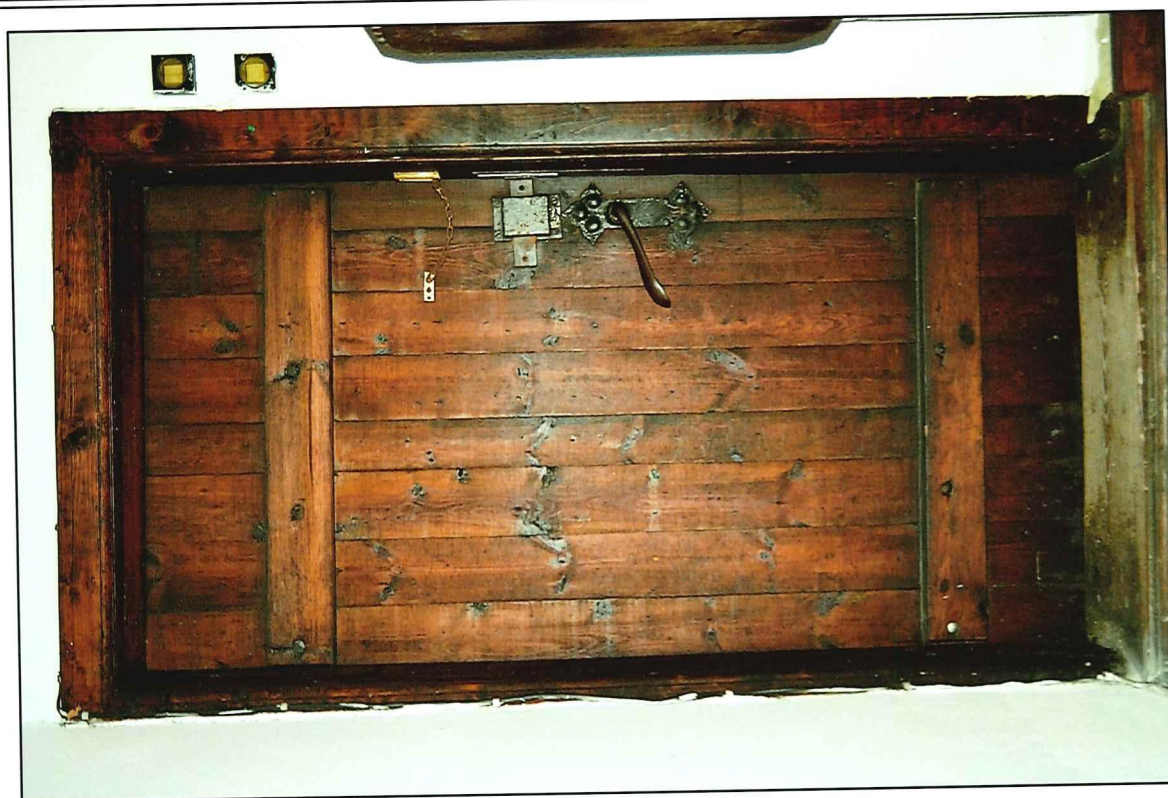
Il. 199 Golub-Dobrzyń, Rynek 19 – dom podcieniowy – główne wejście drzwiowe
- widok na stolarkę drzwiową - rewers

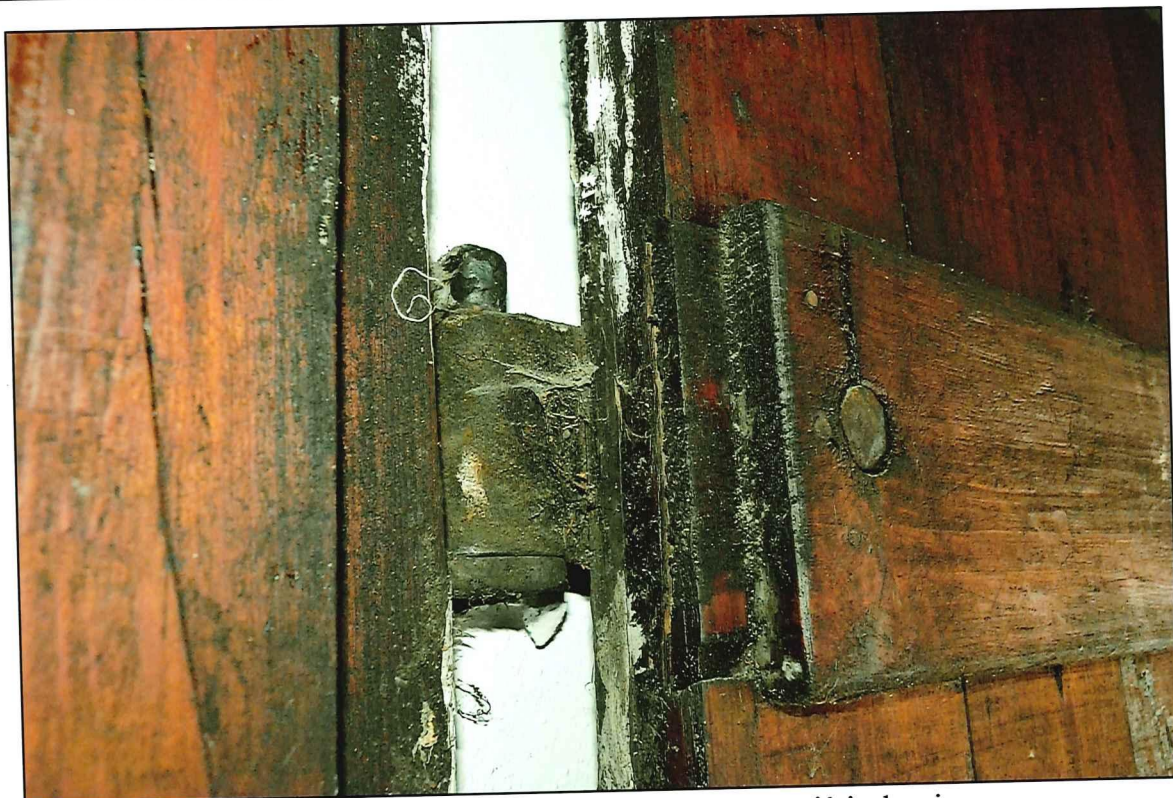
Il. 200 Golub-Dobrzyń, Rynek 19 – dom podcieniowy – główne wejście drzwiowe
- widok na fragment stolarki, zawias oraz konstrukcję deskowo-biegunowa skrzydła

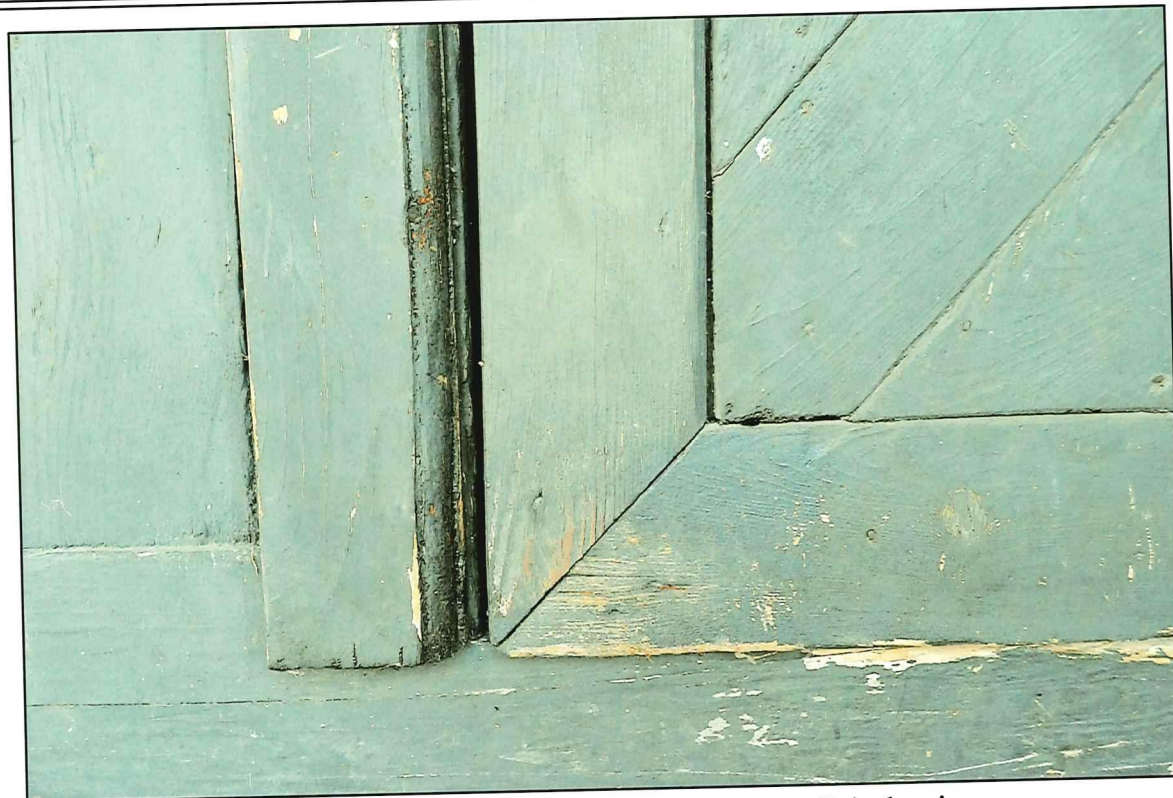
Il. 201 Golub-Dobrzyń, Rynek 19 – dom podcieniowy – główne wejście drzwiowe
- widok na fragment opierzenia deskowego skrzydła w awersie

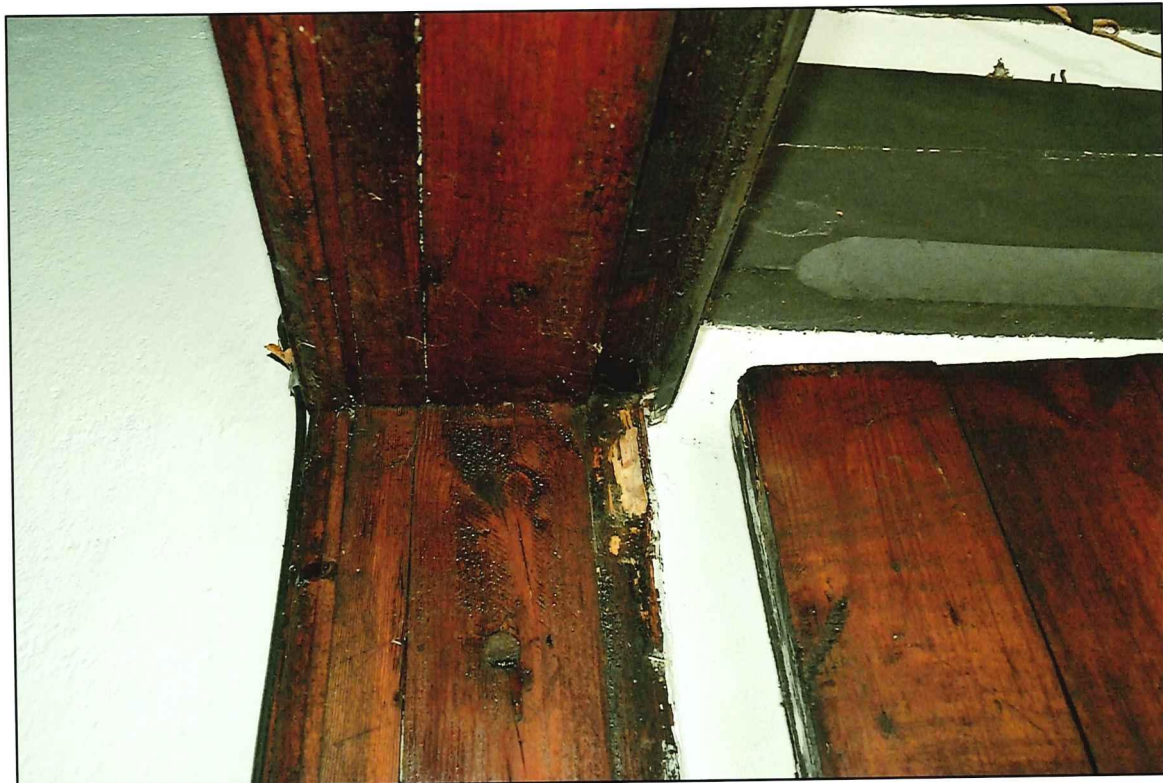
Il. 202 Golub-Dobrzyń, Rynek 19 – dom podcieniowy – główne wejście drzwiowe
- widok na fragment nadproża oraz stojaka ościeżnicy drzwiowej

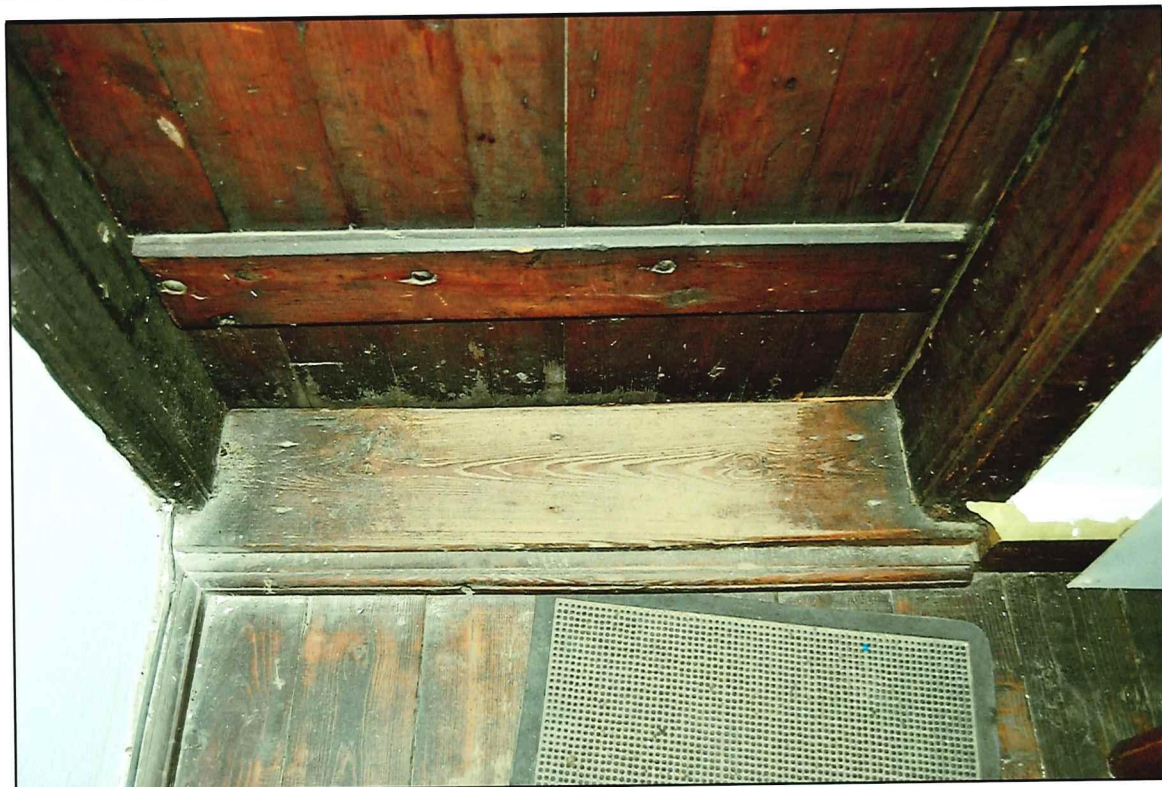
Il. 203 Golub-Dobrzyń, Rynek 19 – dom podcieniowy – główne wejście drzwiowe
- widok na próg oraz fragmenty stojaków ościeżnicy drzwiowej

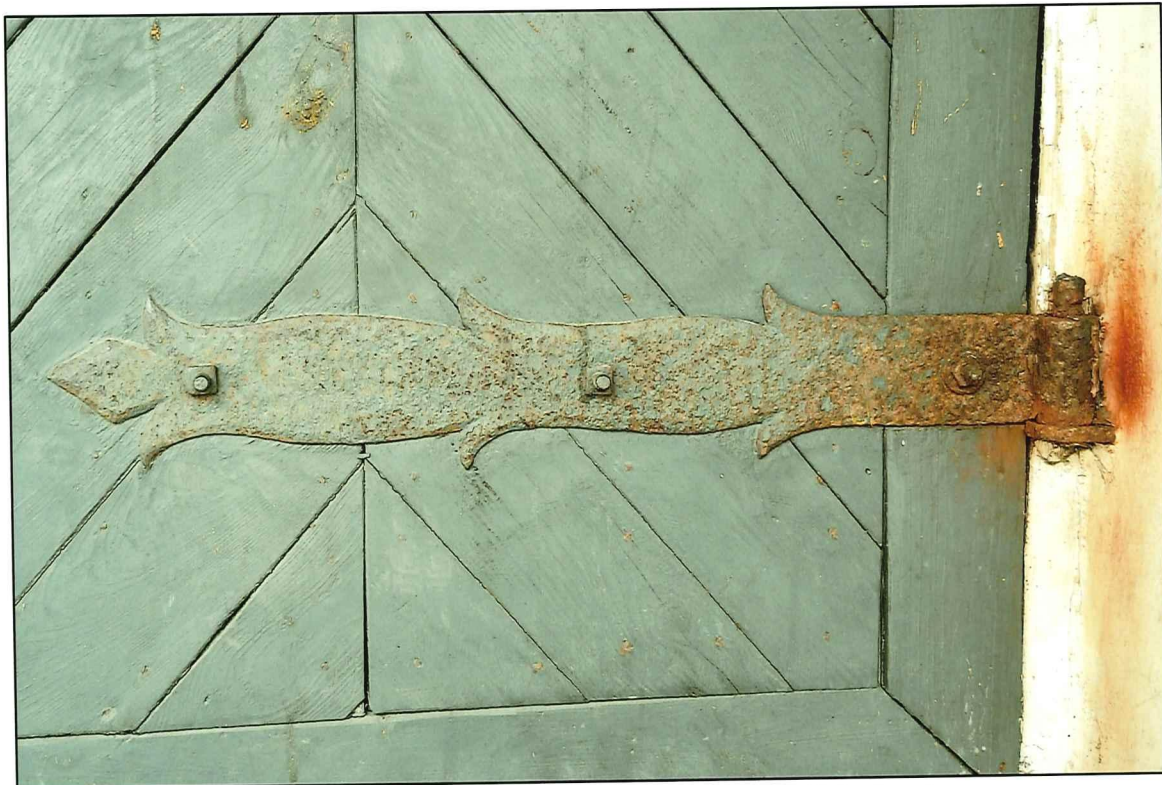
Il. 204 Golub-Dobrzyń, Rynek 19 – dom podcieniowy – główne wejście drzwiowe
- widok na zawias pasowy hakowy profilowany

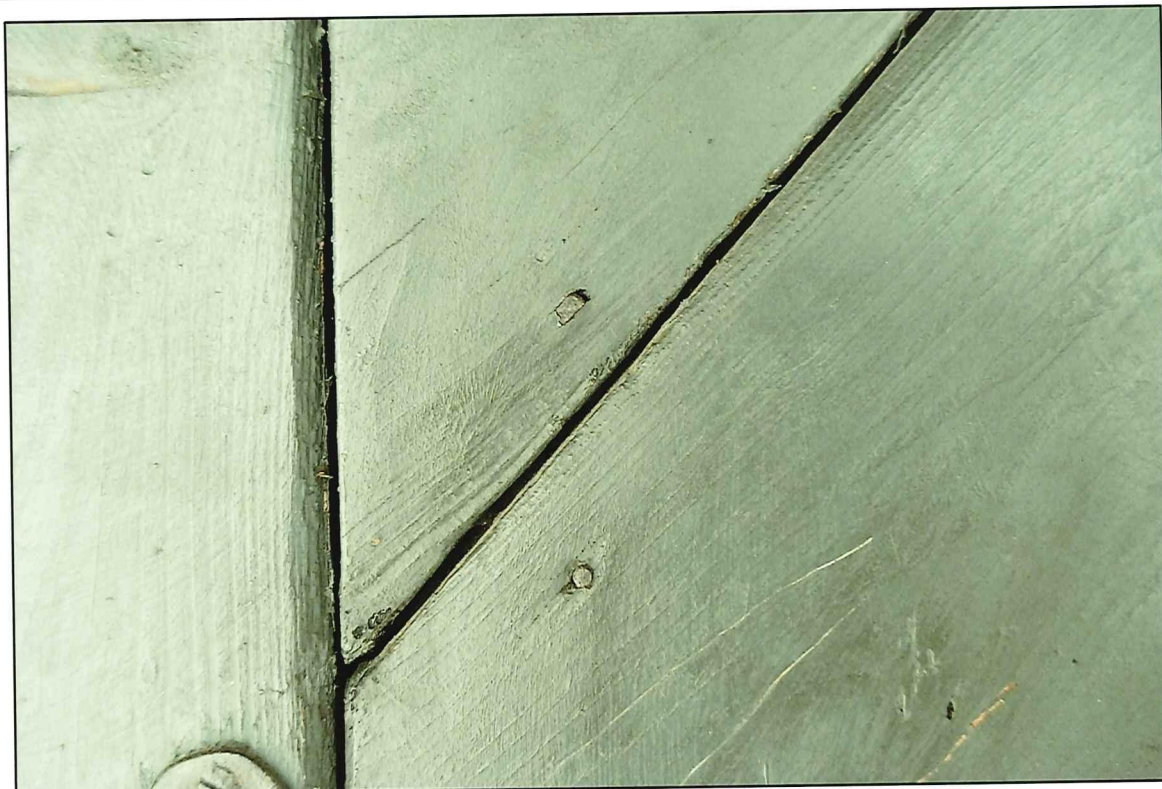
Il. 205 Golub-Dobrzyń, Rynek 19 – dom podcieniowy – główne wejście drzwiowe
- widok sposób montażu opierzenia deskowego

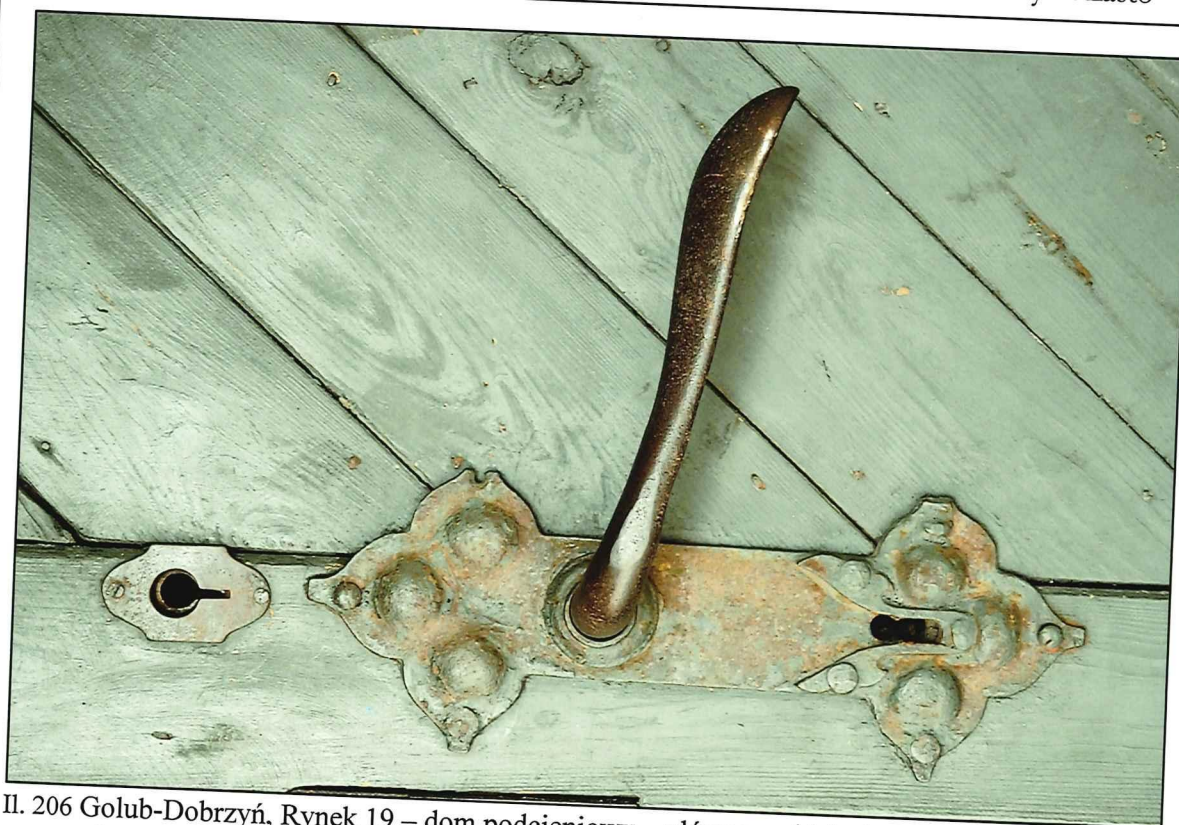
II. 206 Golub-Dobrzyń, Rynek 19 – dom podcieniowy – główne wejście drzwiowe
- widok na klamkę drzwiową z szyldem oraz kluczynę zamka

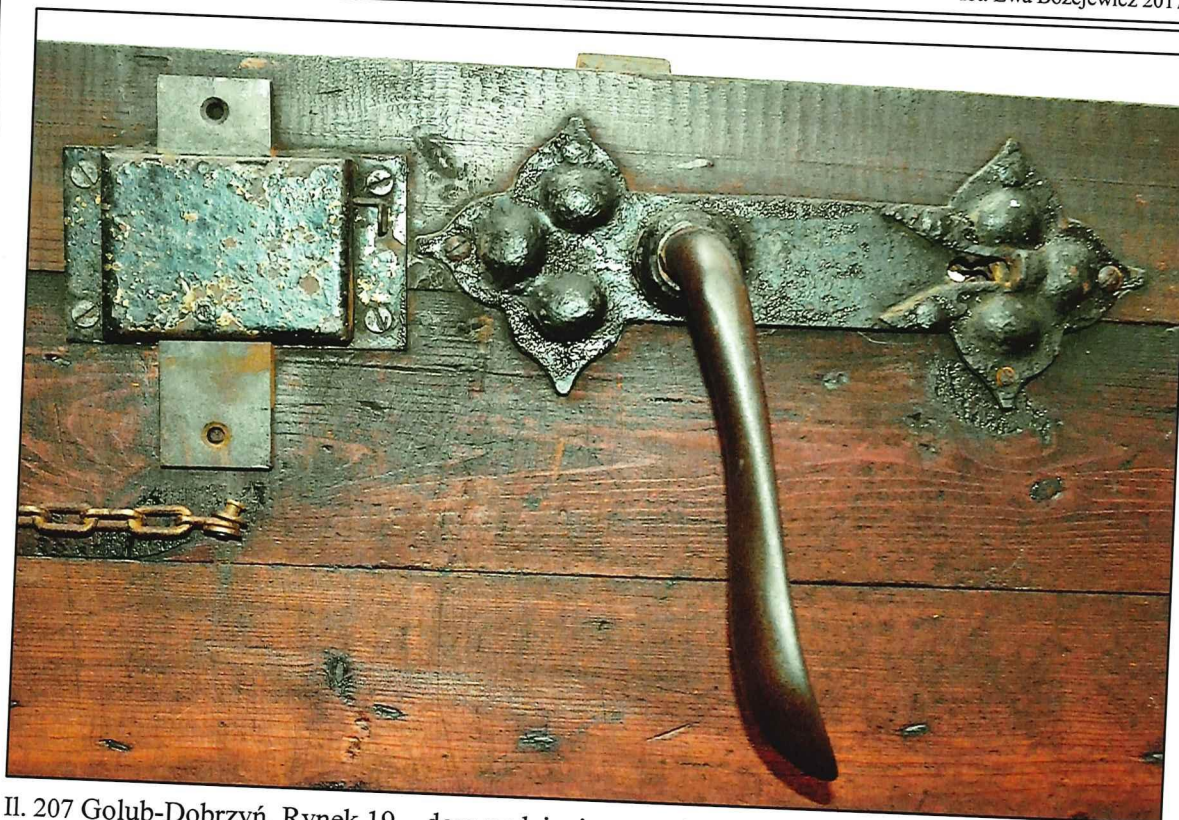
II. 207 Golub-Dobrzyń, Rynek 19 – dom podcieniowy – główne wejście drzwiowe
- widok na klamkę drzwiową z szyldem oraz kluczynę zamka

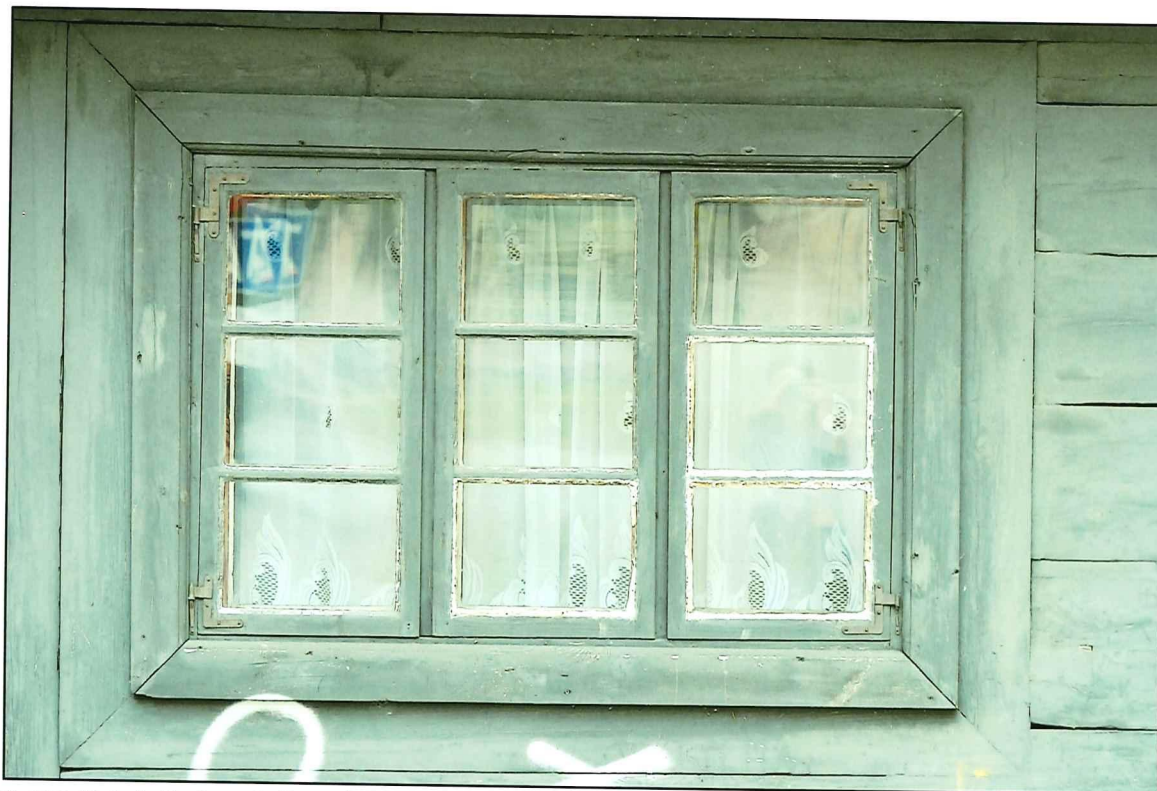
II. 208 Golub-Dobrzyń, Rynek 19 – dom podcieniowy – stolarka okienna TYP I
- widok na stolarkę ościeżnicową podwójną - awers

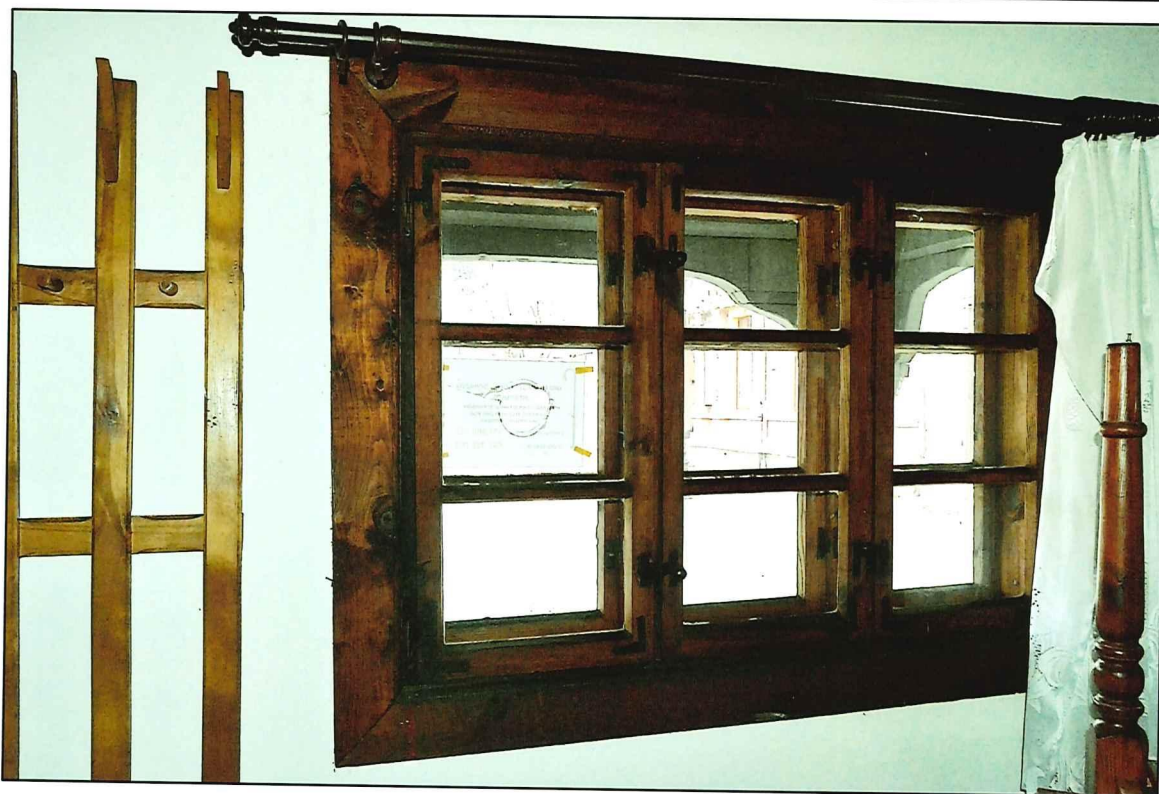
II. 209 Golub-Dobrzyń, Rynek 19 – dom podcieniowy – stolarka okienna TYP I
- widok na stolarkę ościeżnicową podwójną - awers
