DOKUMENTACJA KONSERWATORSKA DLA REMONTU DOMU PODCIENIOWEGO TZW. DOMU POD KAPTUREM PRZY RYNKU 19 W GOLUBIU-DOBRZYNIU

TOM II – DOKUMENTACJA IKONOGRAFICZNA I FOTOGRAFICZNA

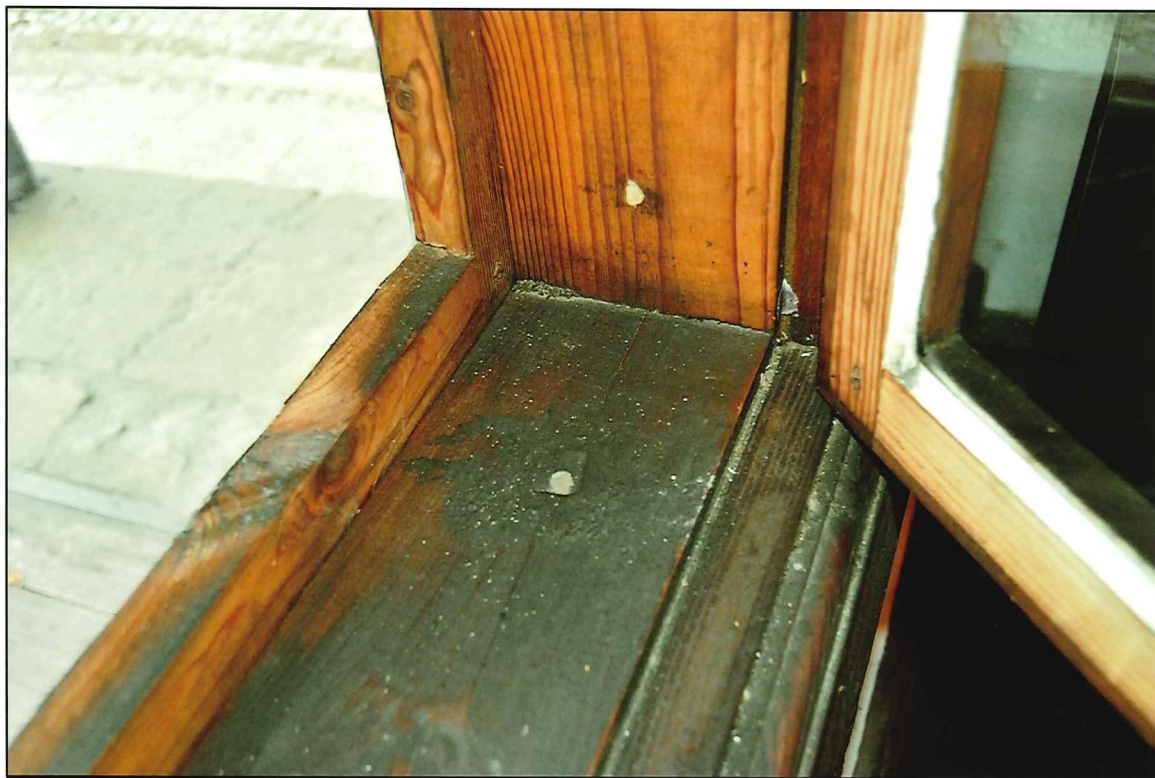
Il. 210 Golub-Dobrzyń, Rynek 19 – dom podcieniowy – stolarka okienna TYP I
- widok na fragment ościeżnicy i skrzydeł okiennych

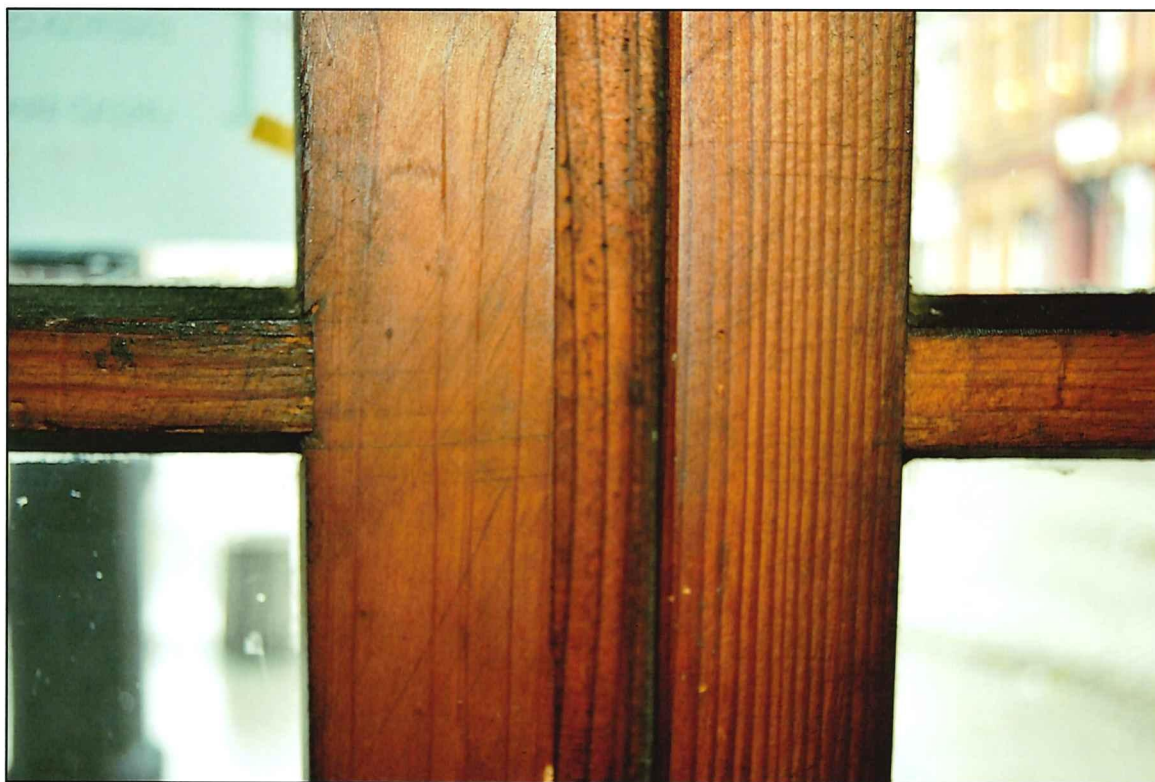
Il. 211 Golub-Dobrzyń, Rynek 19 – dom podcieniowy – stolarka okienna TYP I
- widok na fragment skrzydeł okiennych wewnętrznych

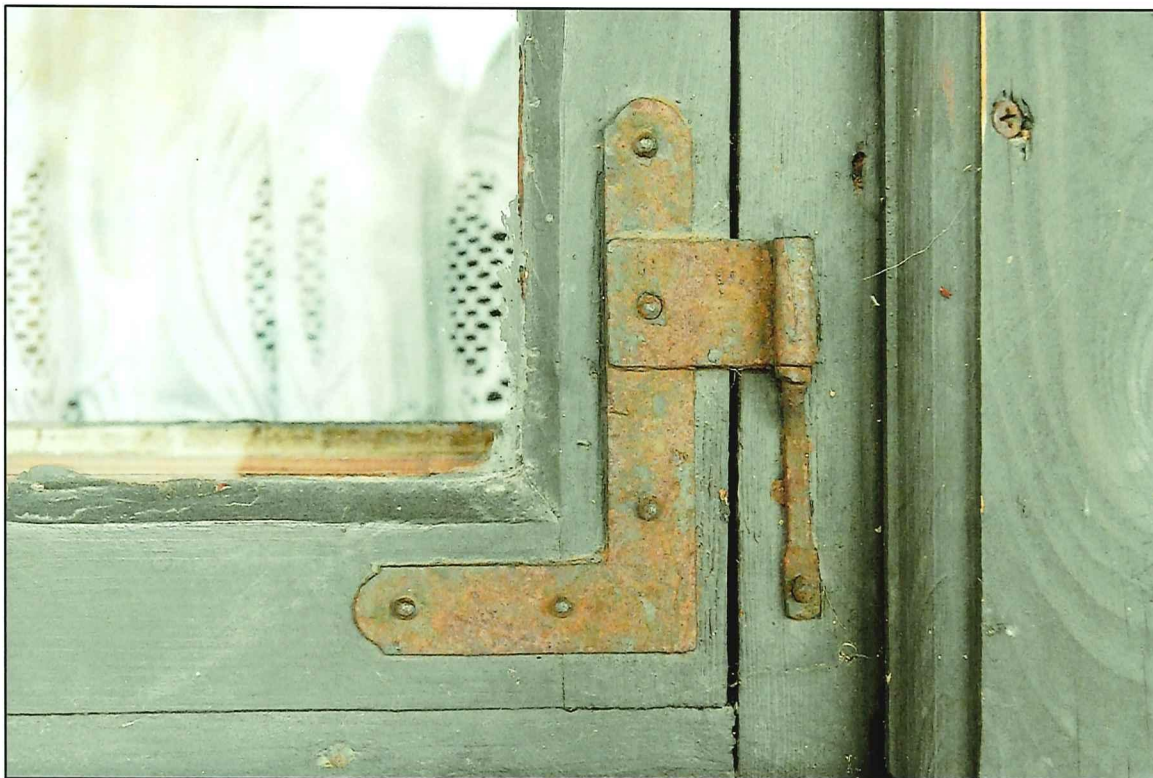
Il. 212 Golub-Dobrzyń, Rynek 19 – dom podcieniowy – stolarka okienna TYP I
- widok na zawias hakowy kątowy

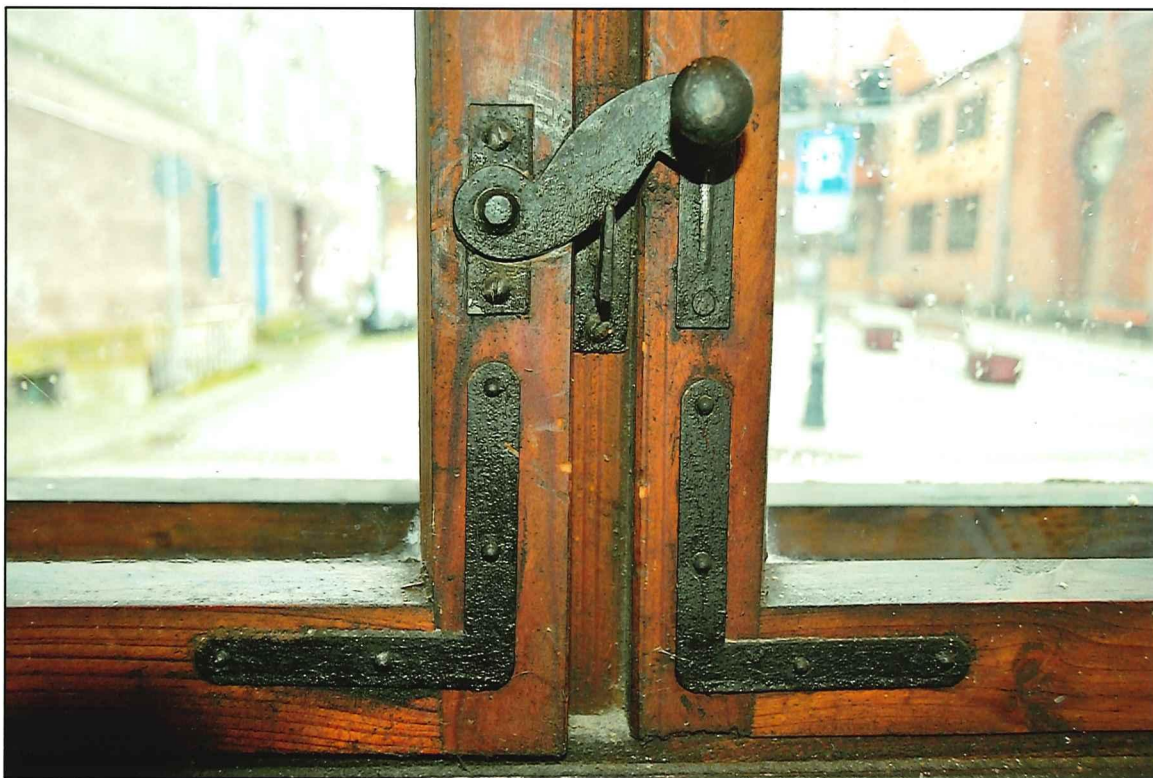
Il. 213 Golub-Dobrzyń, Rynek 19 – dom podcieniowy – stolarka okienna TYP I
- widok na narożniki okienne nakładane oraz zakrętkę dźwigniową

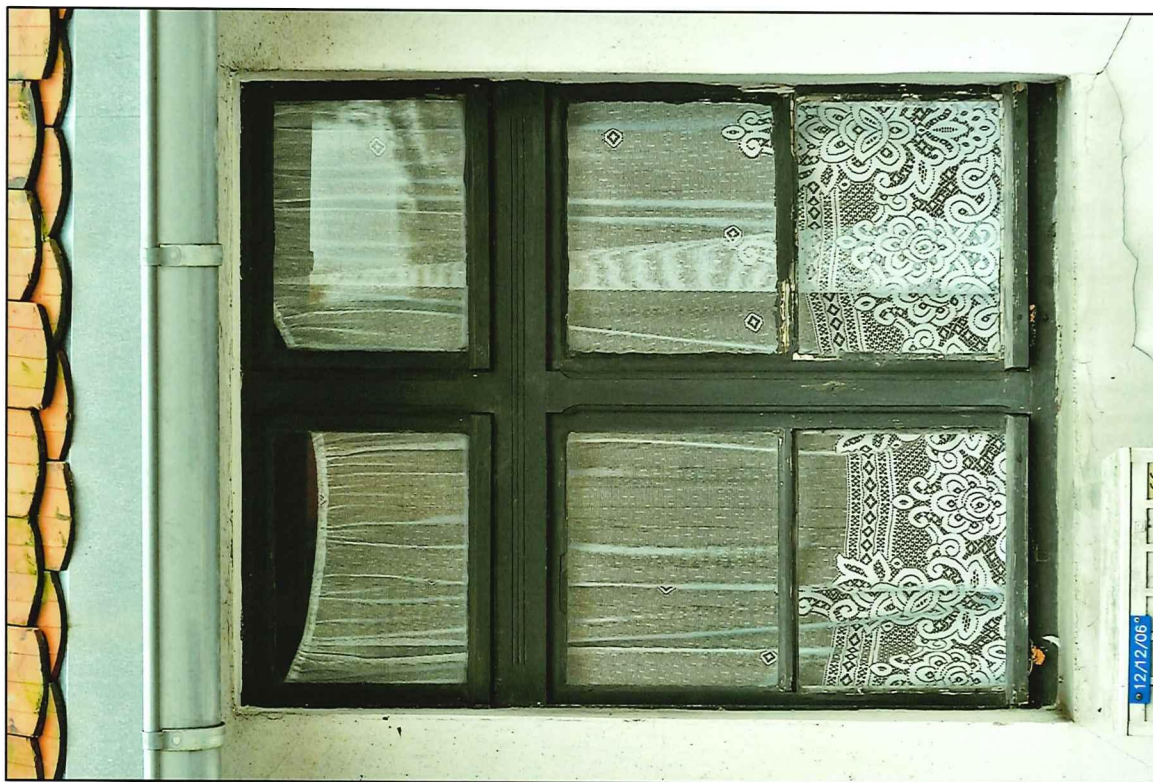
Il. 214 Golub-Dobrzyń, Rynek 19 – dom podcieniowy – stolarka okienna TYP II
- widok na stolarkę krosnową - awers

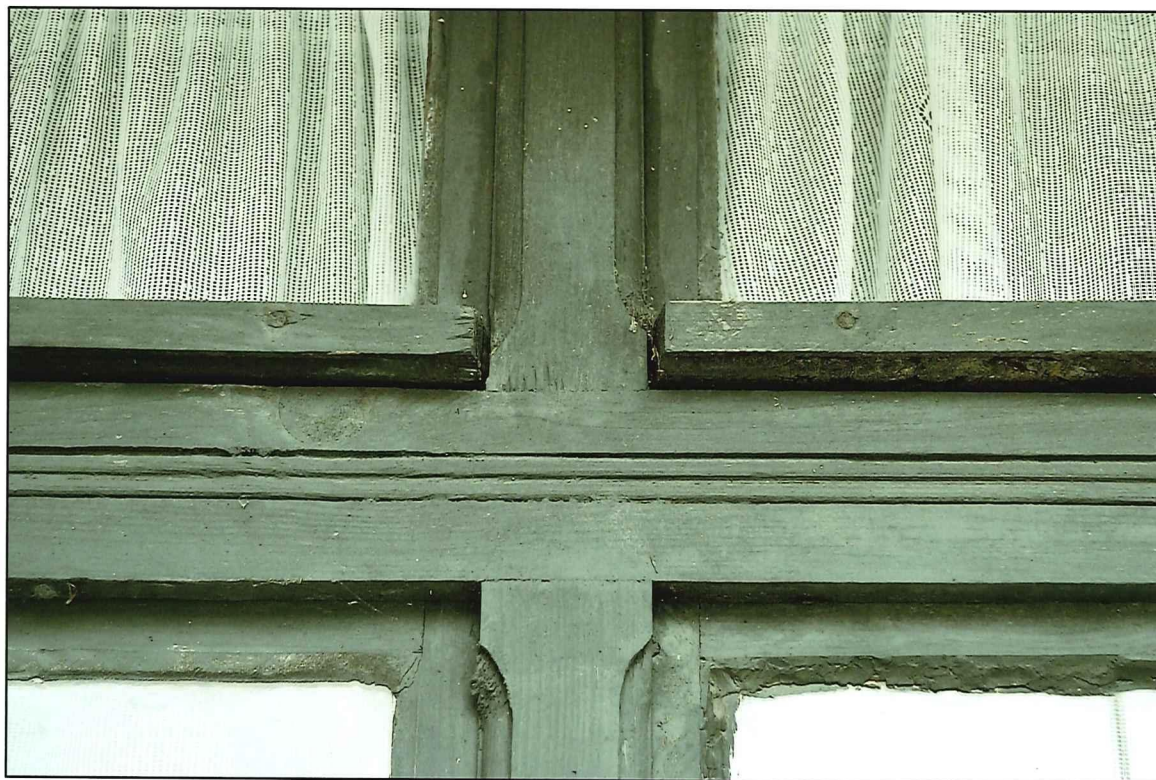
Il. 215 Golub-Dobrzyń, Rynek 19 – dom podcieniowy – stolarka okienna TYP II
- widok na stolarkę krosnową – fragment krzyża okiennego z przechodzącym ślemieniem

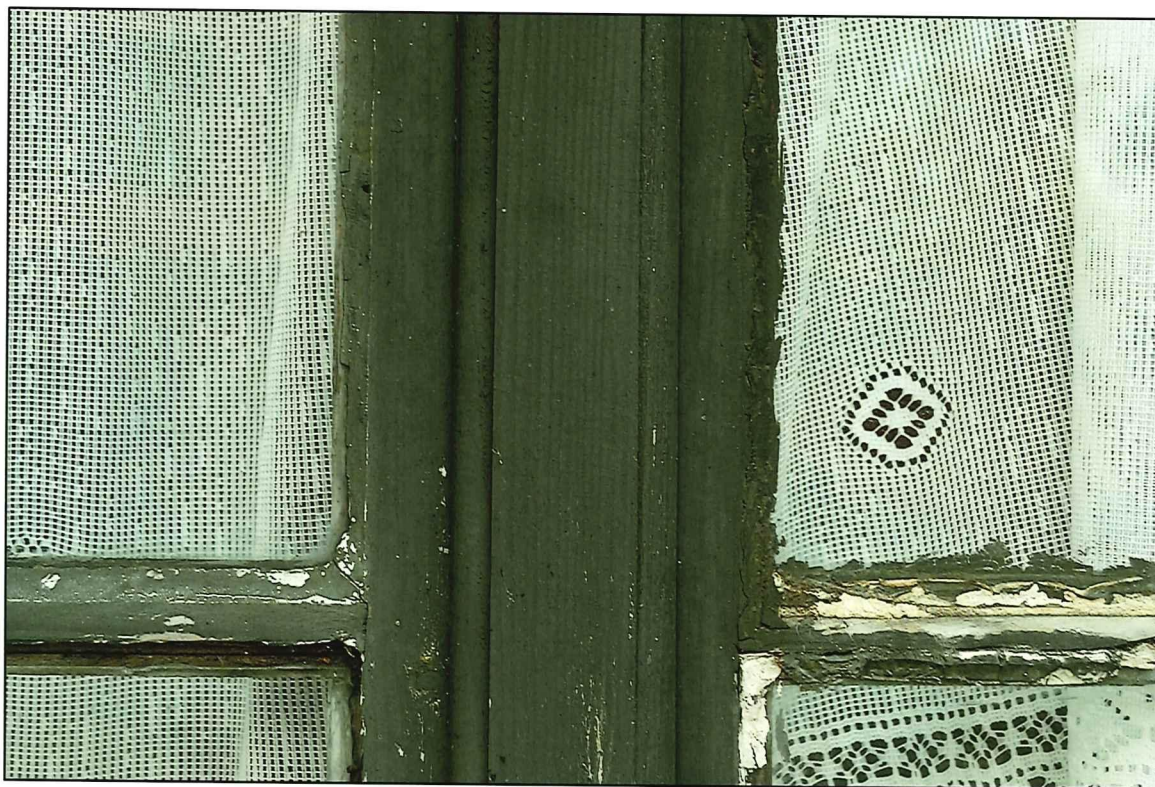
Il. 216 Golub-Dobrzyń, Rynek 19 – dom podcieniowy – stolarka okienna TYP II
- widok na stolarkę krosnową – fragment słupka i skrzydeł okiennych

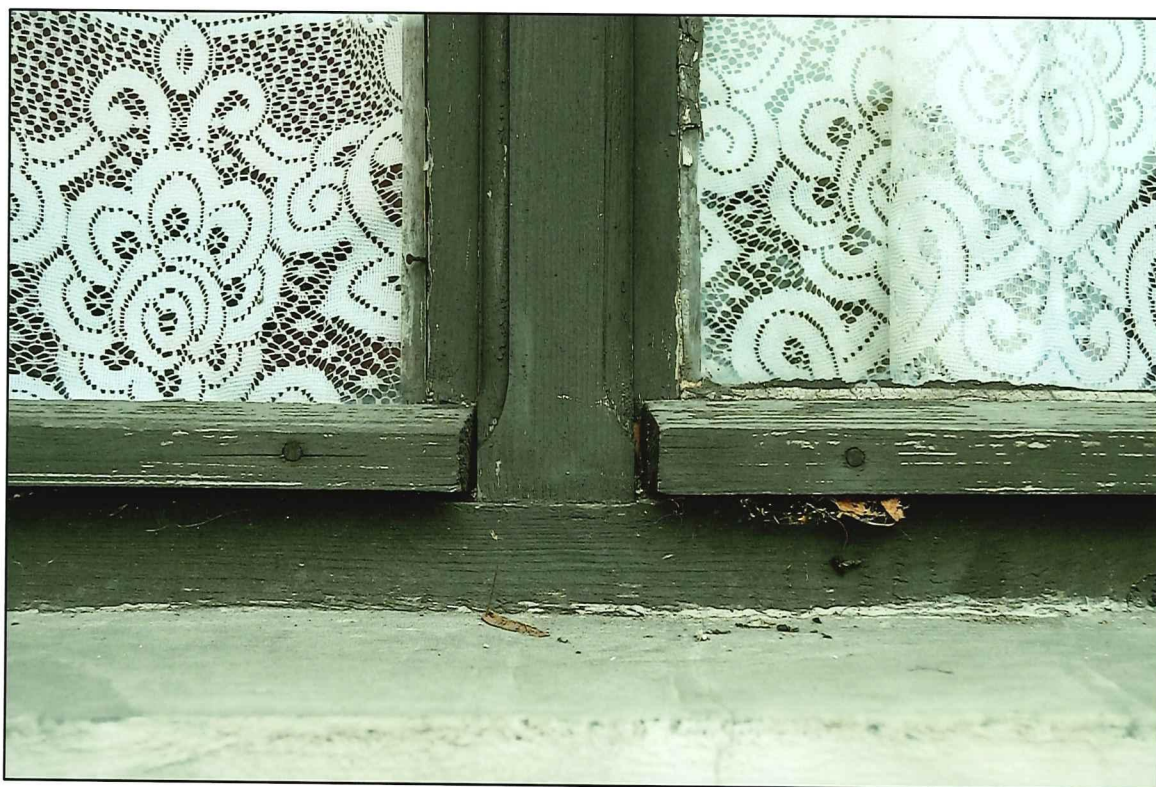
Il. 217 Golub-Dobrzyń, Rynek 19 – dom podcieniowy – stolarka okienna TYP II
- widok na stolarkę krosnową – fragment słupka w podślemieniu oraz skrzydeł

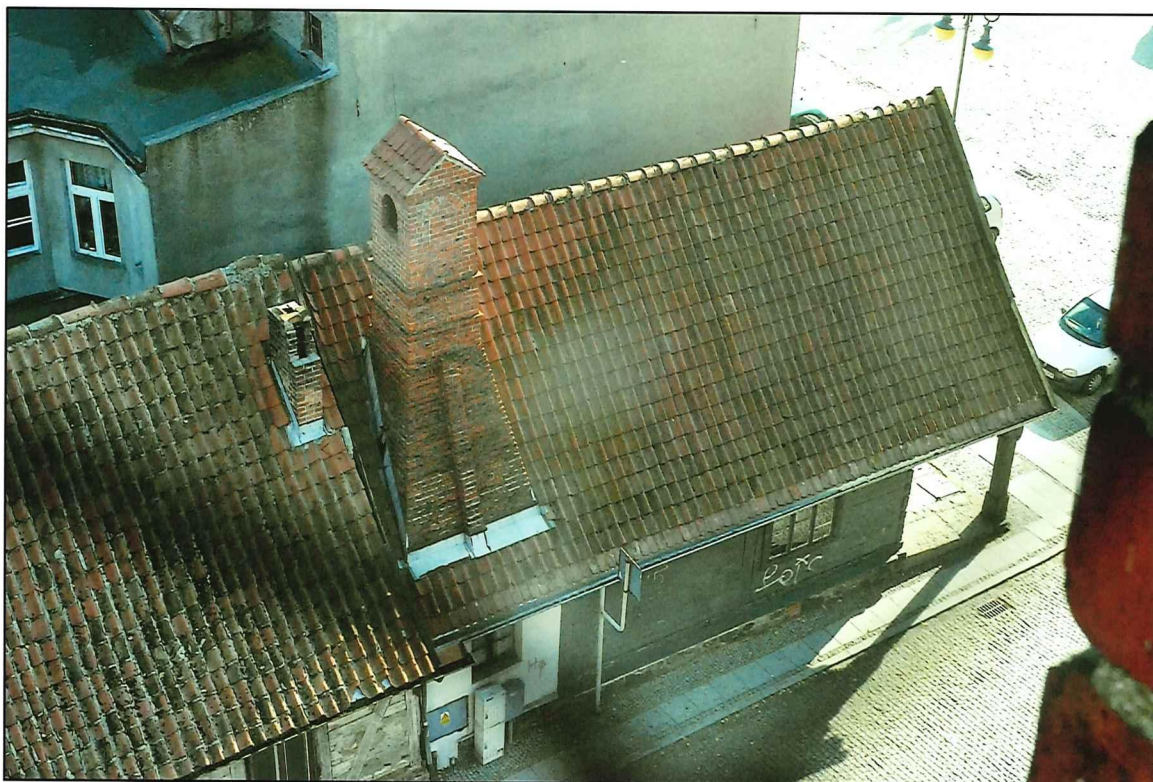
Il. 218 Golub-Dobrzyń, Rynek 19 – dom podcieniowy – pokrycie dachowe
- widok z góry na komin i połąć północną

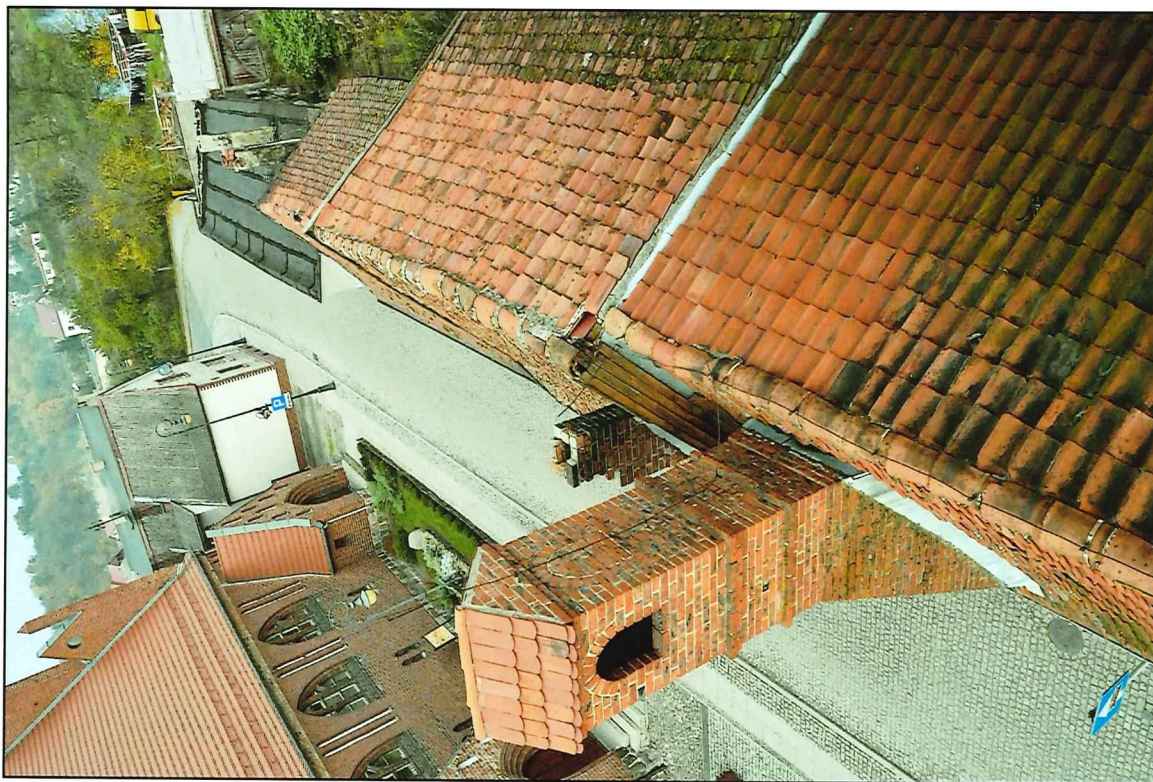
Il. 219 Golub-Dobrzyń, Rynek 19 – dom podcieniowy – pokrycie dachowe
- widok z góry na komin i połąć południową

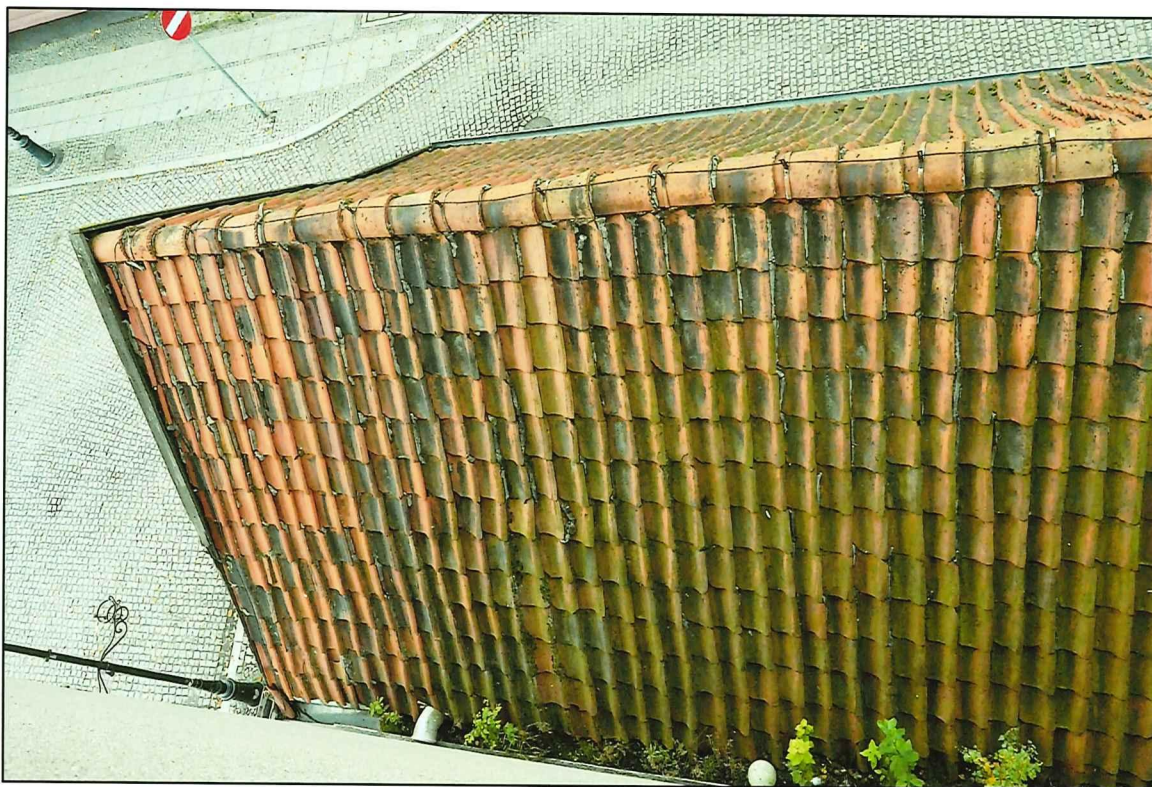
II. 220 Golub-Dobrzyń, Rynek 19 – dom podcieniowy – pokrycie dachowe
- widok z góry na połąć północną i południową (część zachodnią)

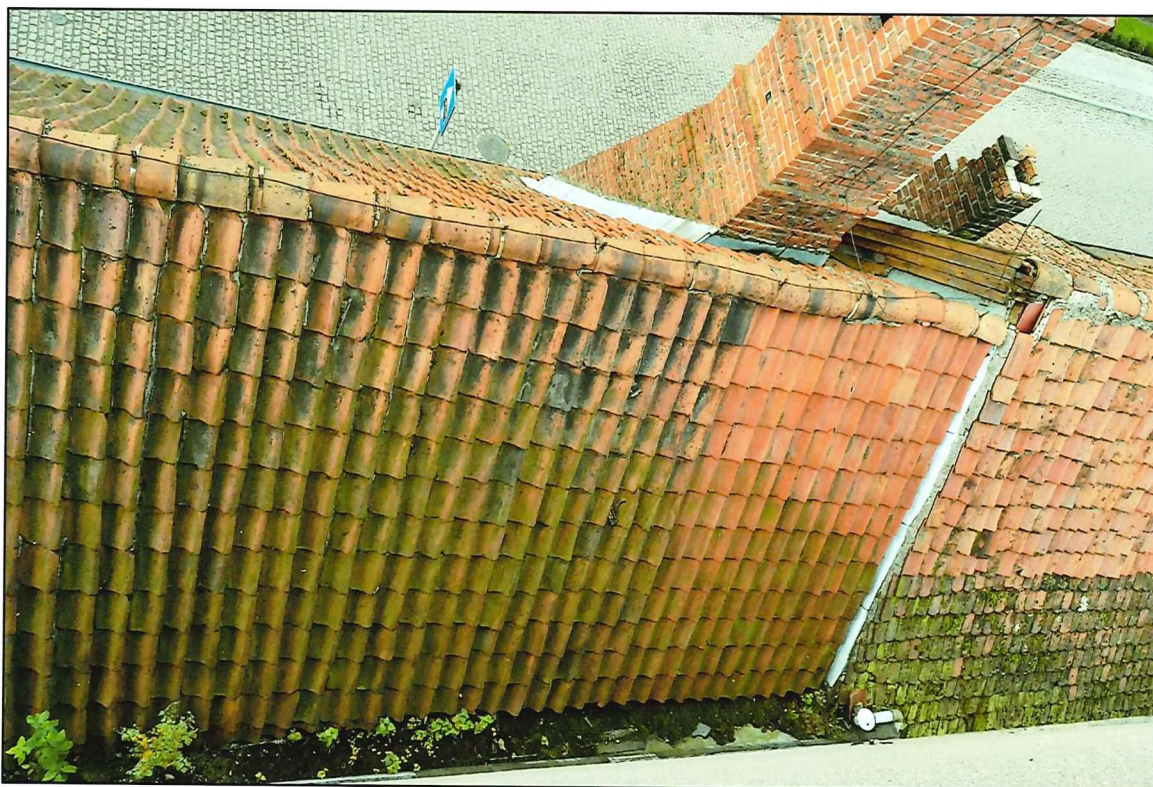
II. 221 Golub-Dobrzyń, Rynek 19 – dom podcieniowy – pokrycie dachowe
- widok z góry na połąć północną i południową (część wschodnią)

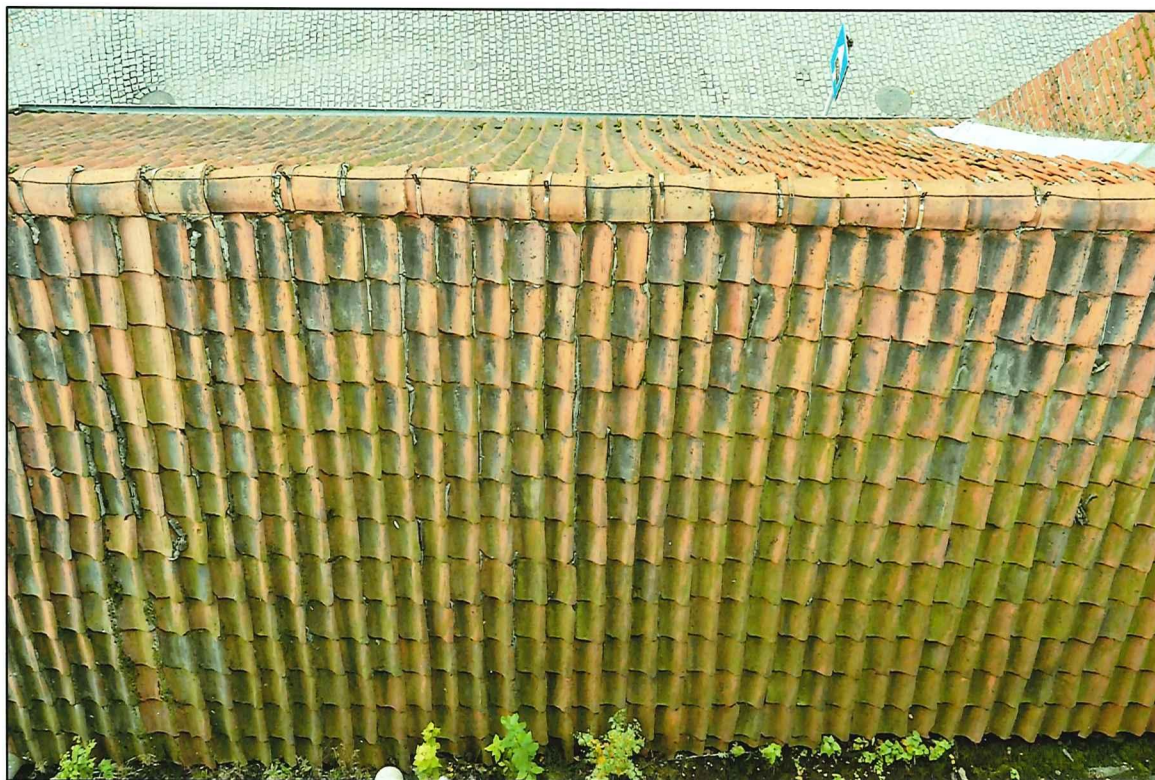
Il. 222 Golub-Dobrzyń, Rynek 19 – dom podcieniowy – pokrycie dachowe
- widok z góry na połacie północną i południową (część środkowa)

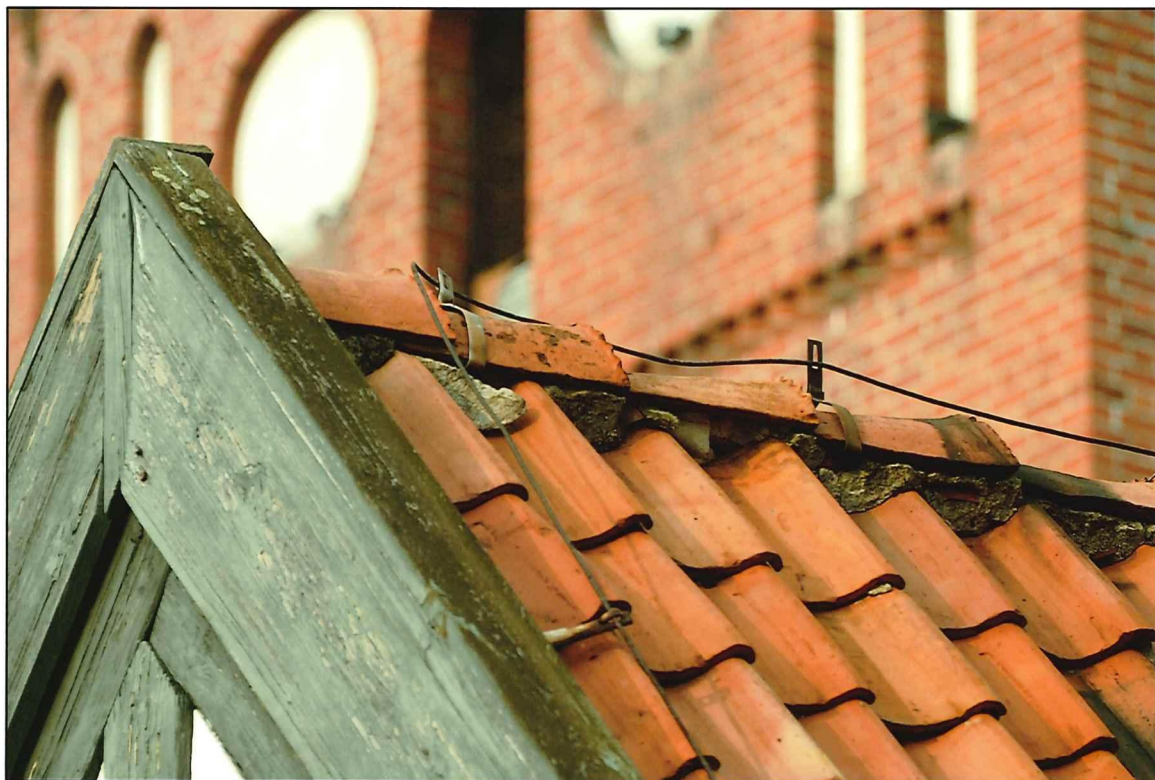
Il. 223 Golub-Dobrzyń, Rynek 19 – dom podcieniowy – pokrycie dachowe
- widok zwieńczenie szczytu oraz pokrycie dachowe w kalenicy

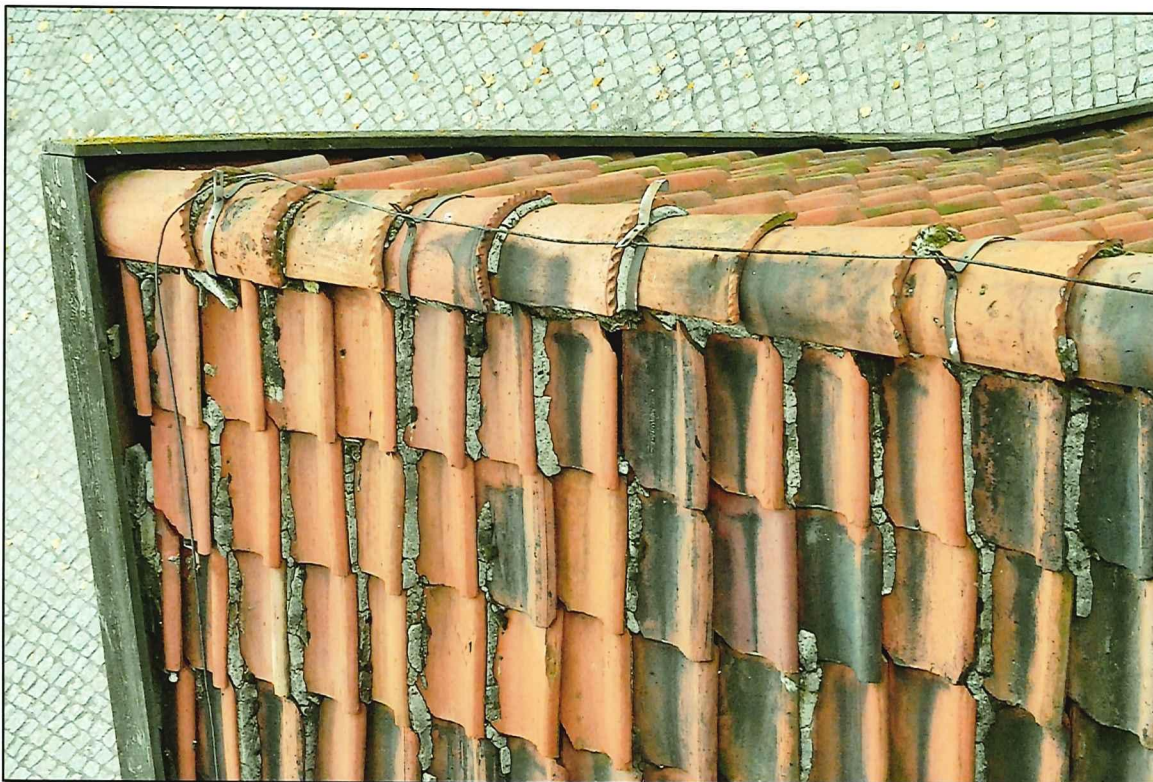
Il. 224 Golub-Dobrzyń, Rynek 19 – dom podcieniowy – pokrycie dachowe
- widok na dekoracyjne gąsior w kalenicy dachu

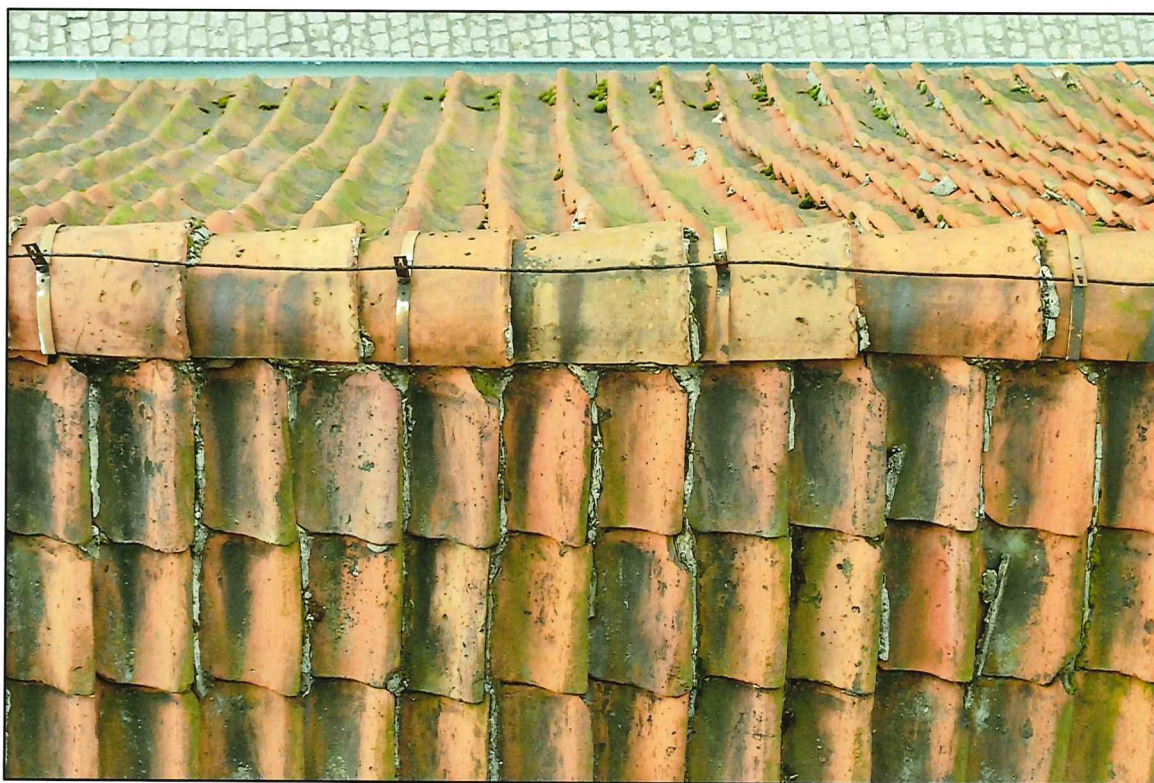
Il. 225 Golub-Dobrzyń, Rynek 19 – dom podcieniowy – pokrycie dachowe
- widok na dekoracyjne gąsior w kalenicy dachu

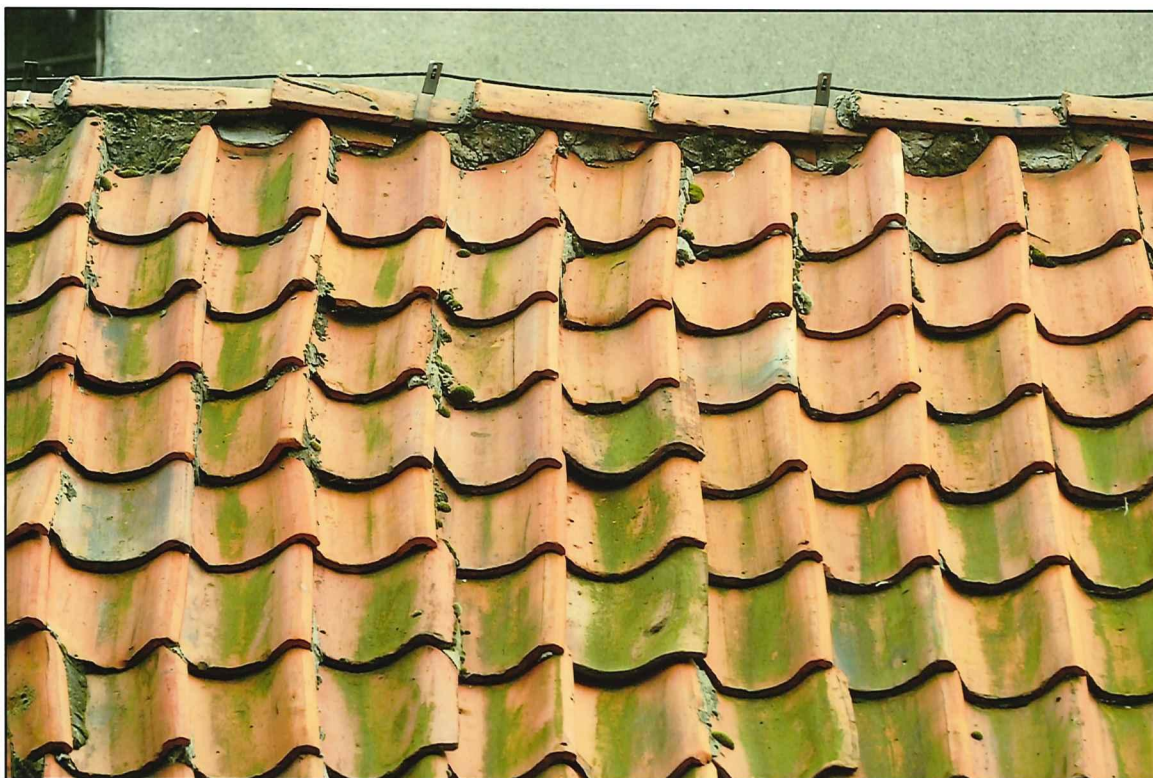
Il. 226 Golub-Dobrzyń, Rynek 19 – dom podcieniowy – pokrycie dachowe
- widok na fragment połaci północnej przekrytej ceramiczną dachówką esówką

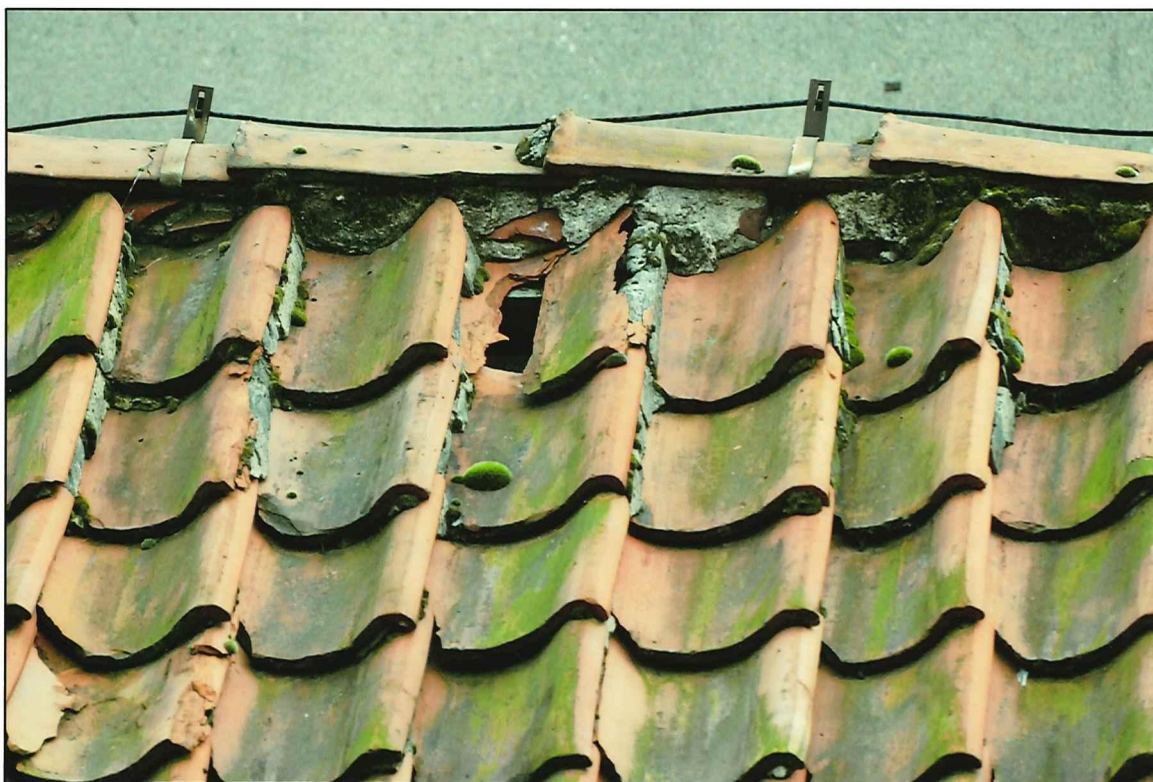
Il. 227 Golub-Dobrzyń, Rynek 19 – dom podcieniowy – pokrycie dachowe
- widok na zniszczenia mechaniczne i biologiczne ceramicznego pokrycia dachowego

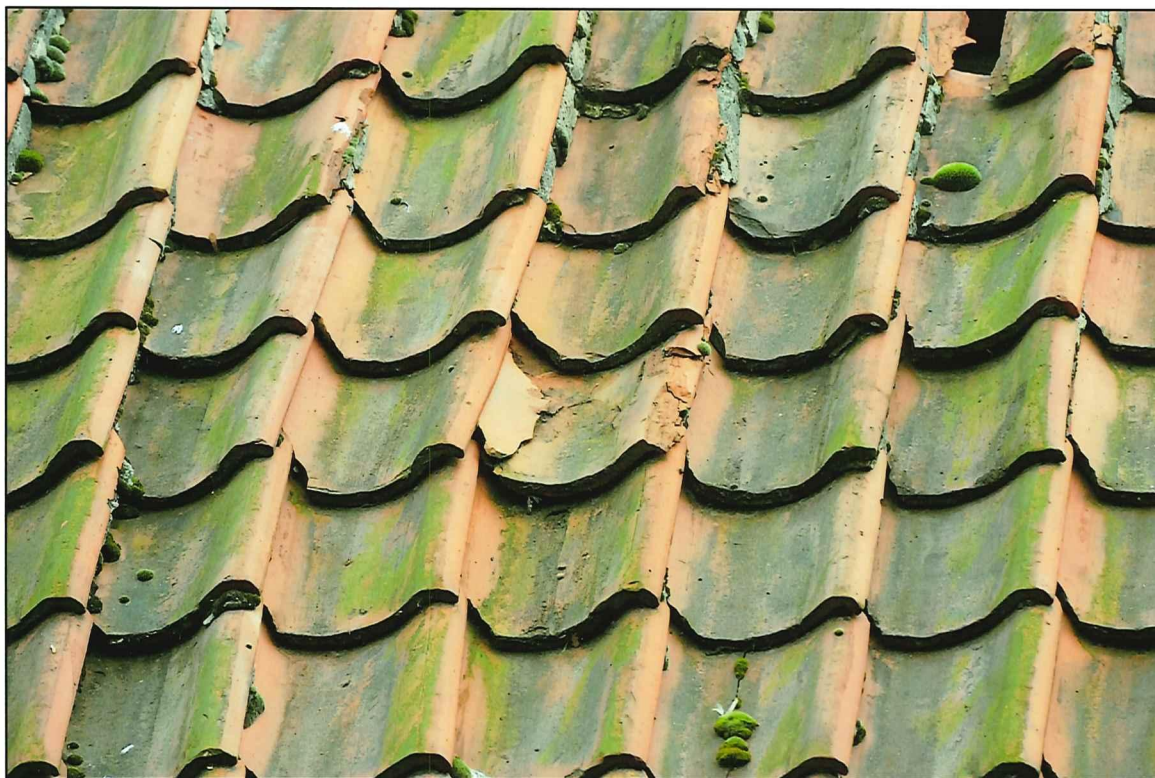
Il. 228 Golub-Dobrzyń, Rynek 19 – dom podcieniowy – pokrycie dachowe
- widok na zniszczenia mechaniczne i biologiczne ceramicznego pokrycia dachowego

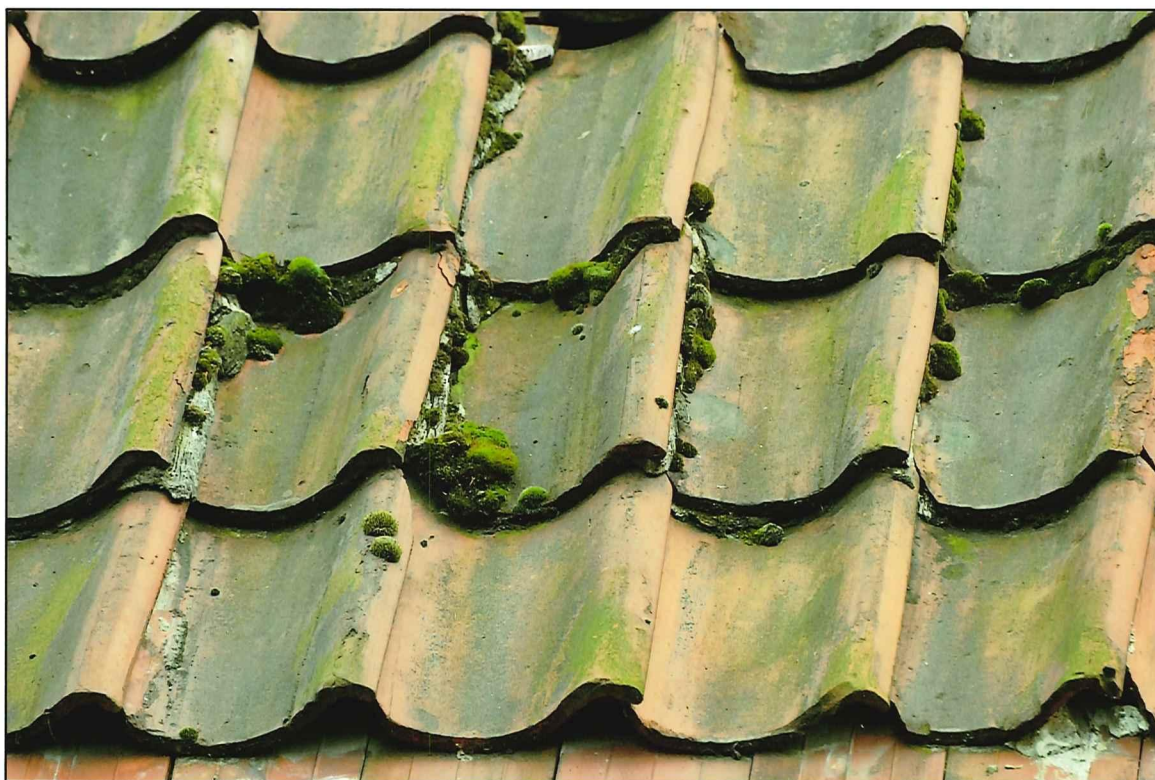
Il. 229 Golub-Dobrzyń, Rynek 19 – dom podcieniowy – pokrycie dachowe
- widok na zniszczenia mechaniczne i biologiczne ceramicznego pokrycia dachowego

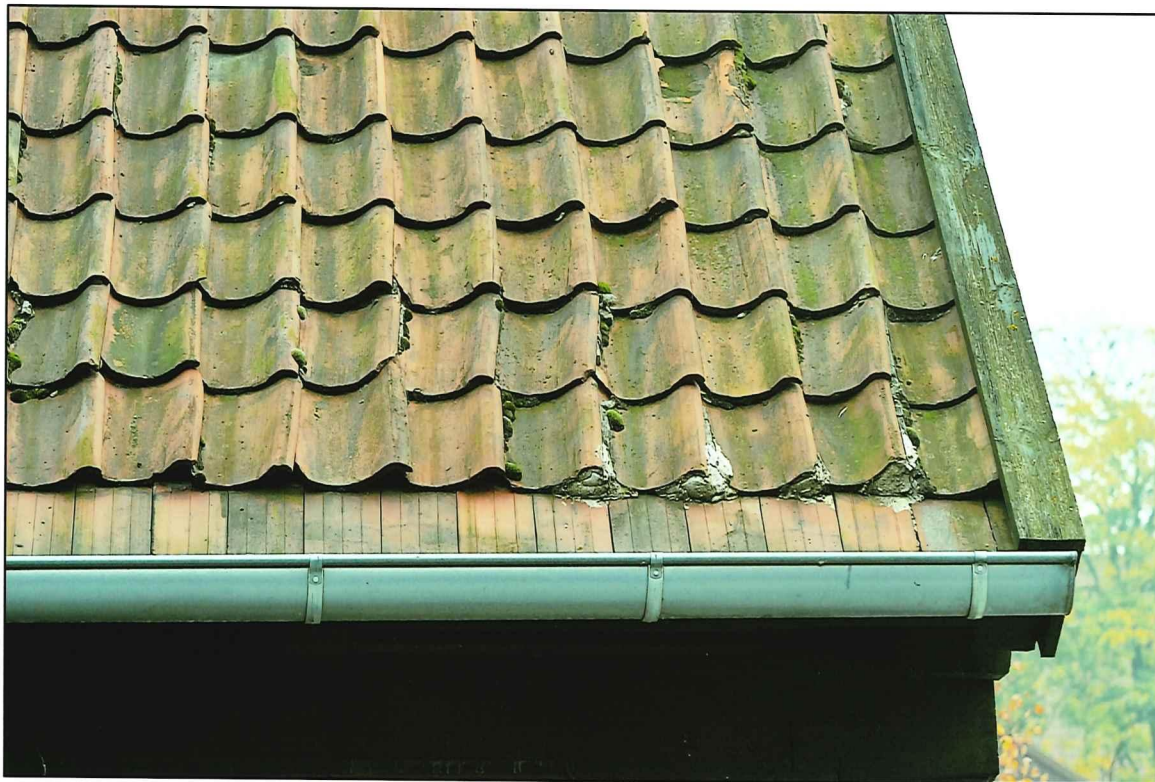
II. 230 Golub-Dobrzyń, Rynek 19 – dom podcieniowy – pokrycie dachowe
- widok na fragment połaci północnej

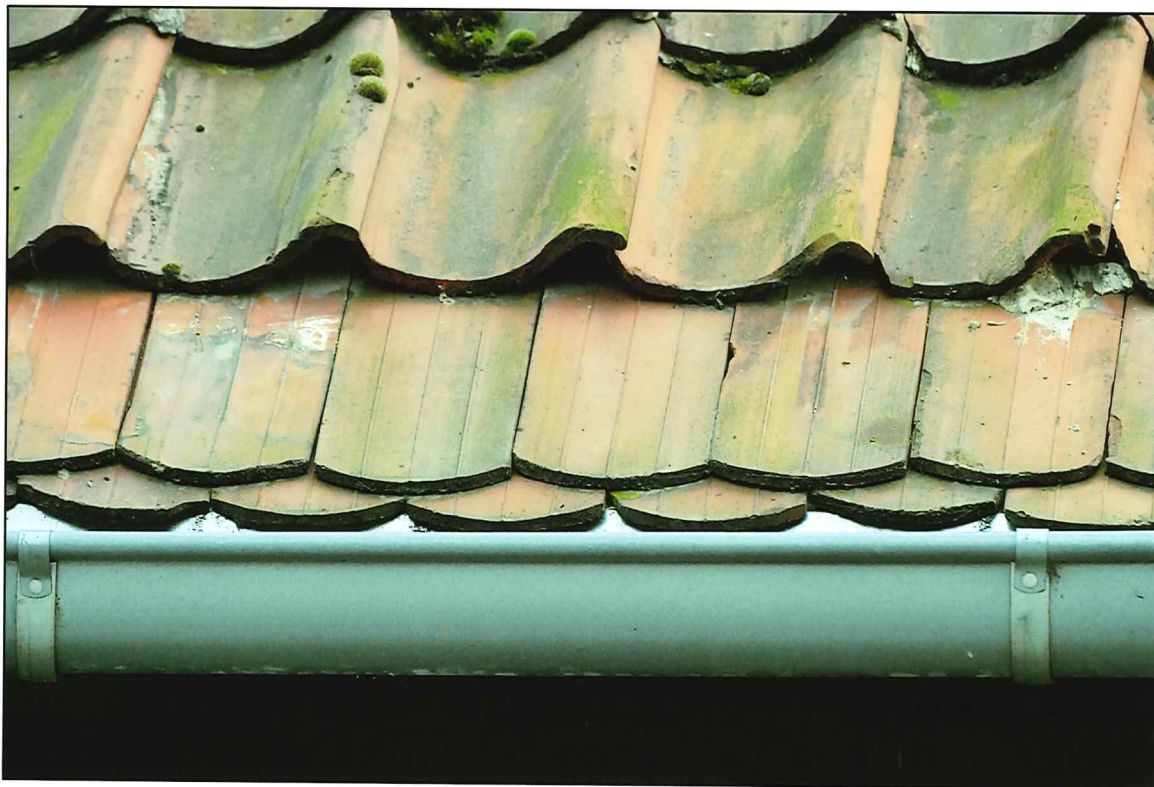
II. 231 Golub-Dobrzyń, Rynek 19 – dom podcieniowy – pokrycie dachowe
- widok na fragment okapu połaci północnej, przekrytego dachówką karpiówką ułożoną w koronkę

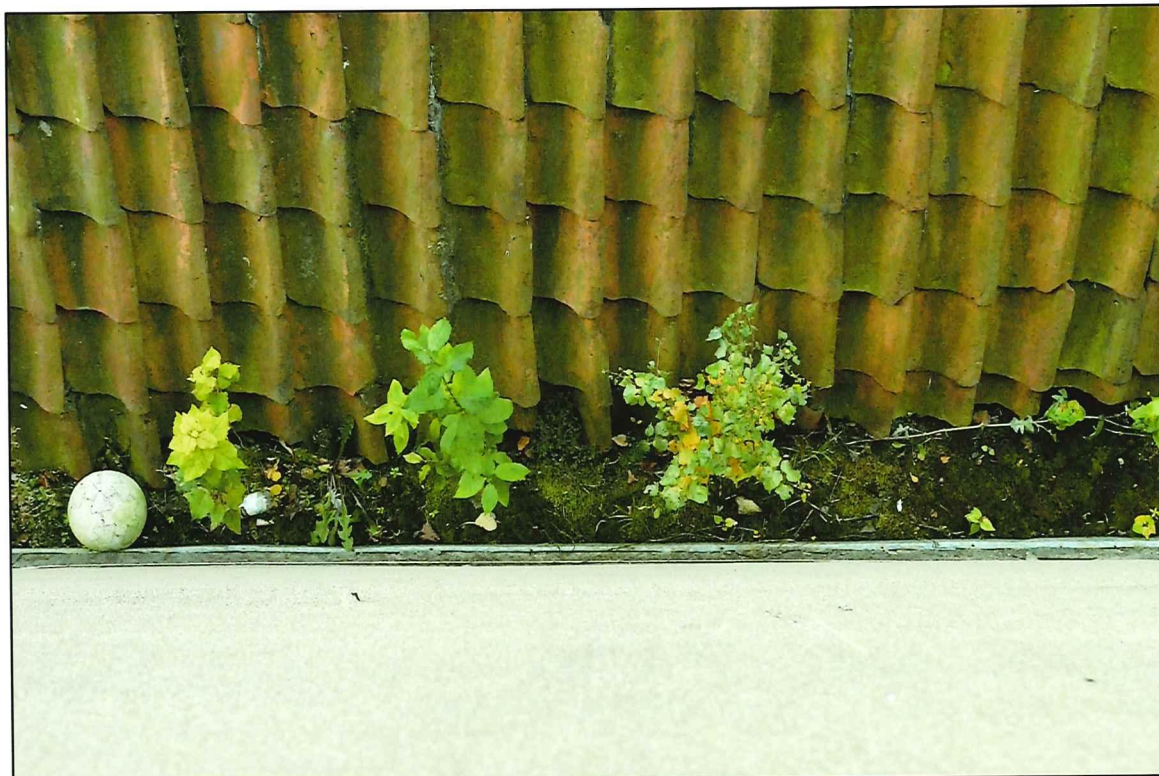
Il. 232 Golub-Dobrzyń, Rynek 19 – dom podcieniowy – pokrycie dachowe

- widok na fragment połaci południowej i rynnę leżącą pomiędzy połacią a ścianą szczytową kamienicy

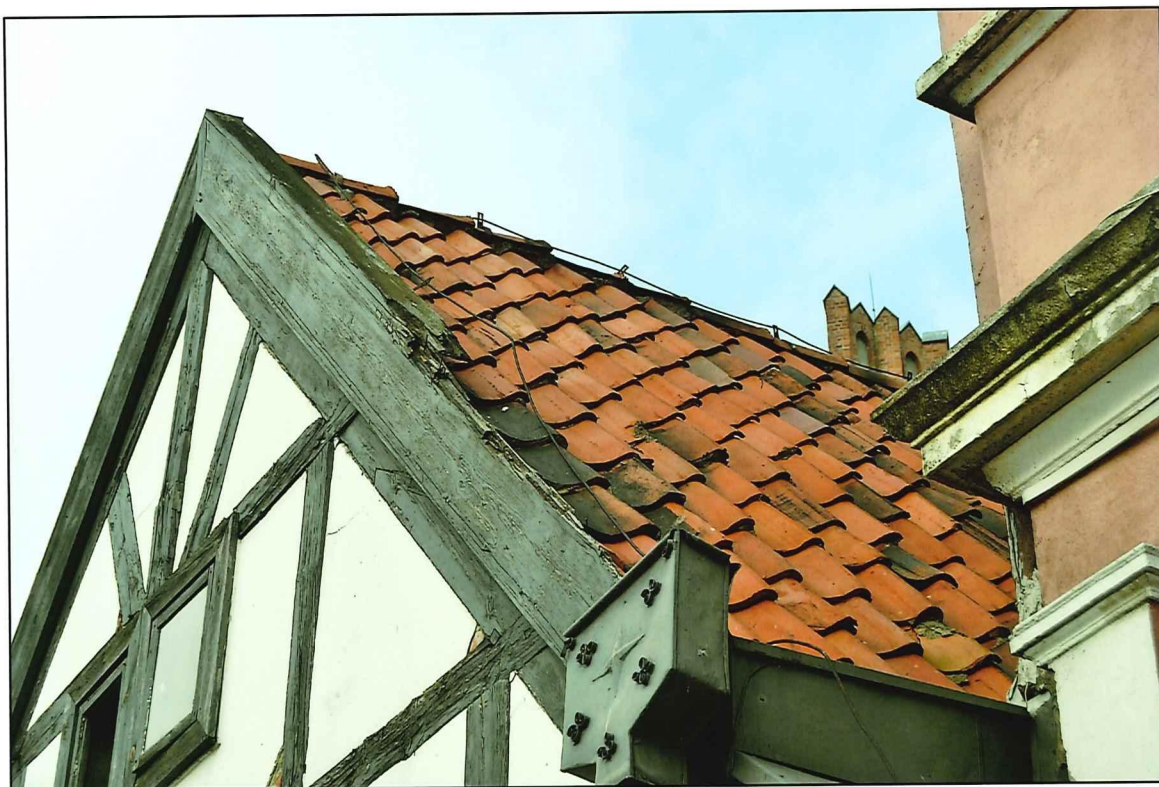
Il. 233 Golub-Dobrzyń, Rynek 19 – dom podcieniowy – pokrycie dachowe

- widok na fragment szczytu oraz połaci południowej
