DOKUMENTACJA KONSERWATORSKA DLA REMONTU DOMU PODCIENIOWEGO TZW. DOMU POD KAPTUREM PRZY RYNKU 19 W GOLUBIU-DOBRZYNIU

TOM II – DOKUMENTACJA IKONOGRAFICZNA I FOTOGRAFICZNA

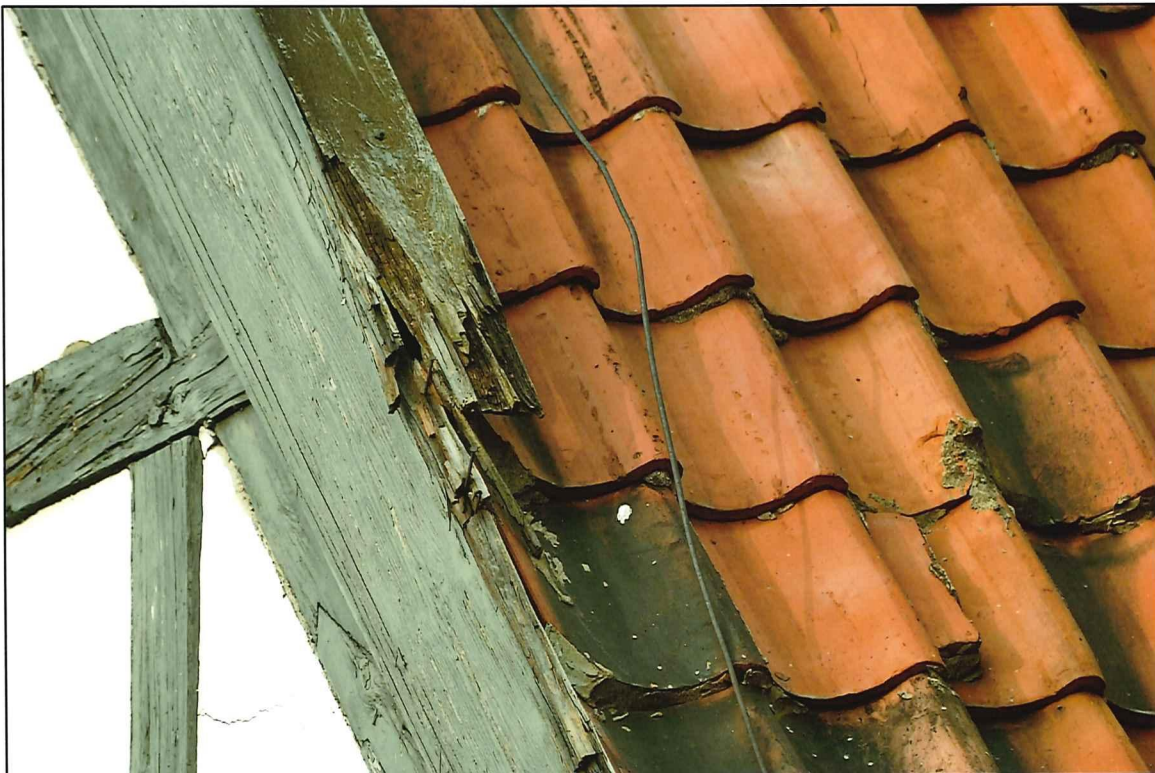
II. 234 Golub-Dobrzyń, Rynek 19 – dom podcieniowy – pokrycie dachowe
- widok na fragment połaci południowej i zniszczoną wiatrownicę szczytową

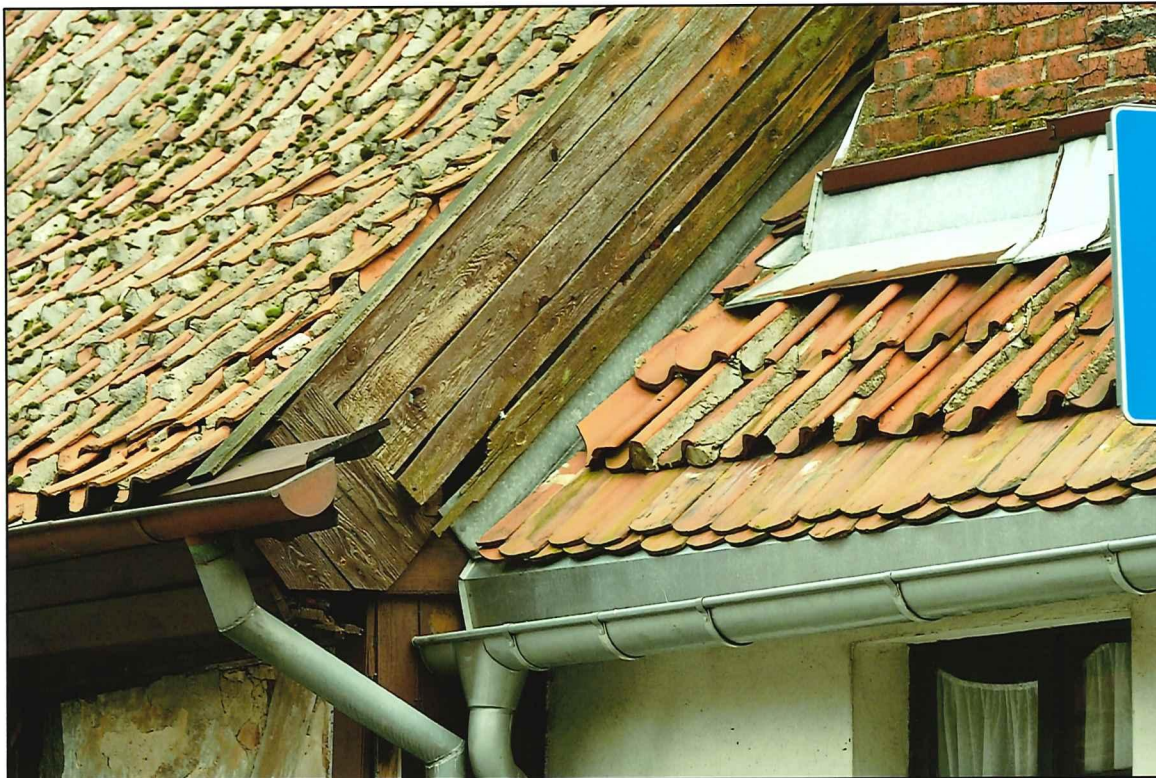
II. 235 Golub-Dobrzyń, Rynek 19 – dom podcieniowy – pokrycie dachowe
- widok na połączenie połaci północnej ze szczytem

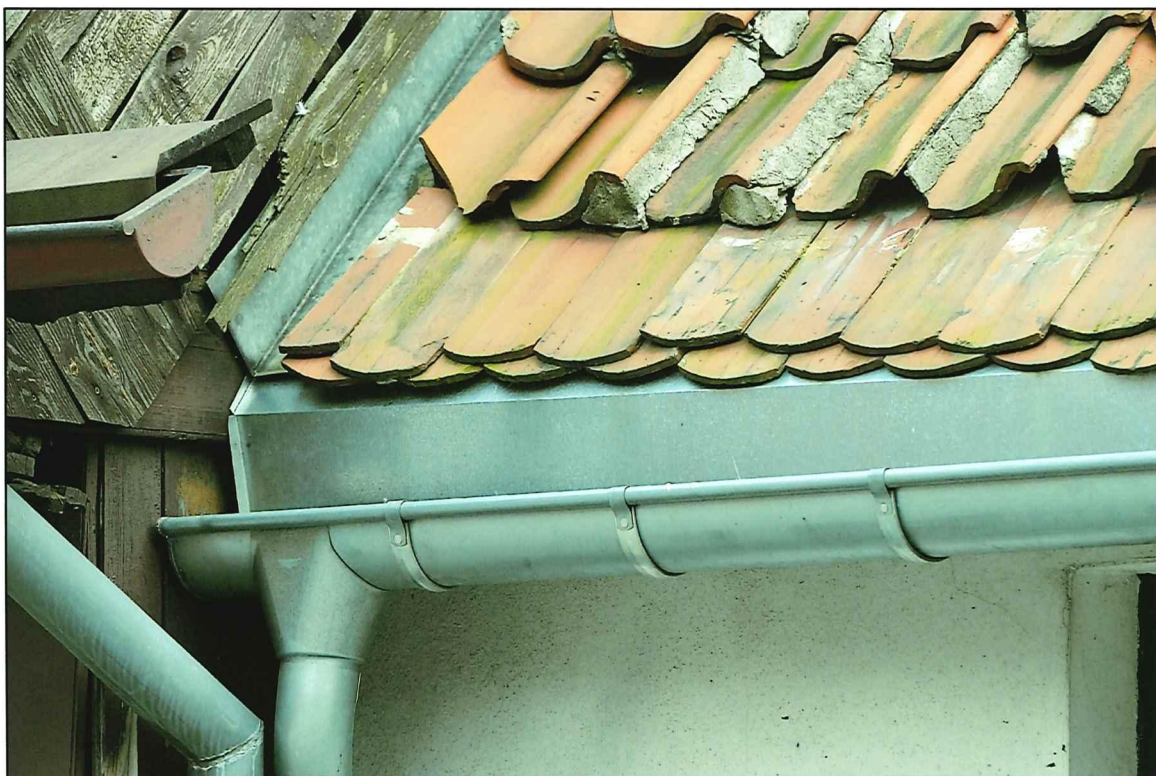
Il. 236 Golub-Dobrzyń, Rynek 19 – dom podcieniowy – pokrycie dachowe
- widok na fragment orynnowania połaci północnej

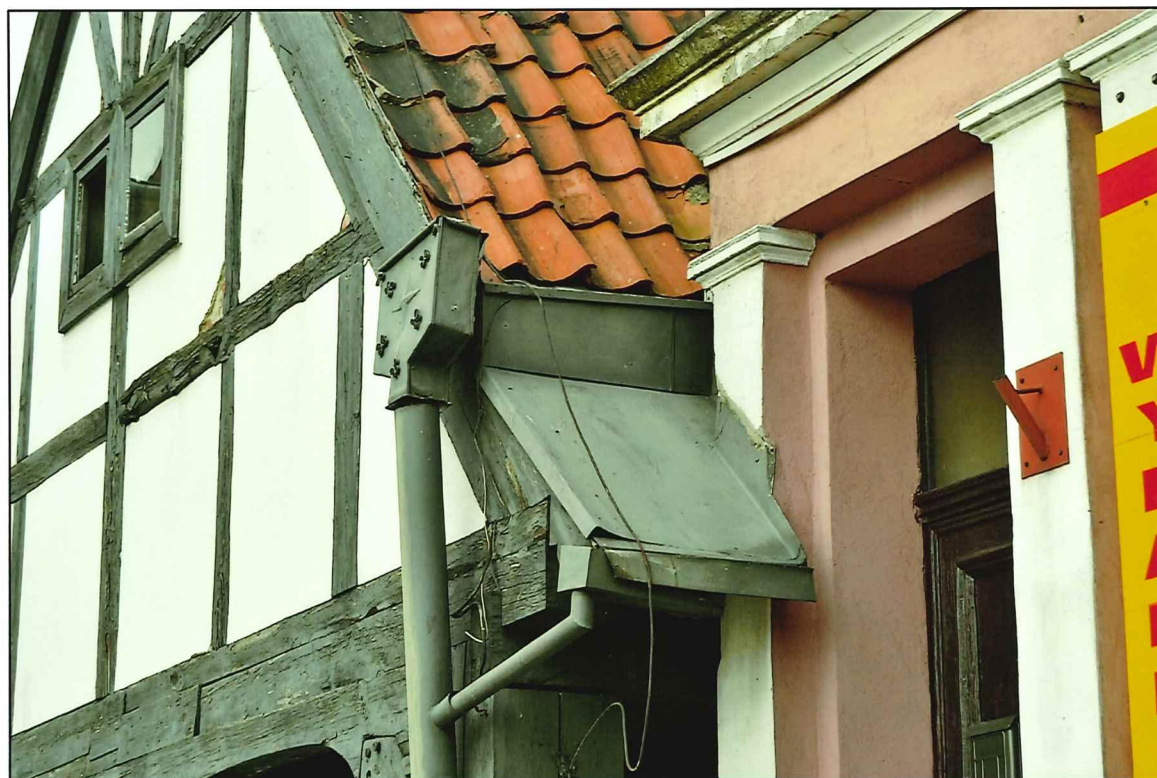
Il. 237 Golub-Dobrzyń, Rynek 19 – dom podcieniowy – pokrycie dachowe
- widok na fragment orynnowania połaci południowej

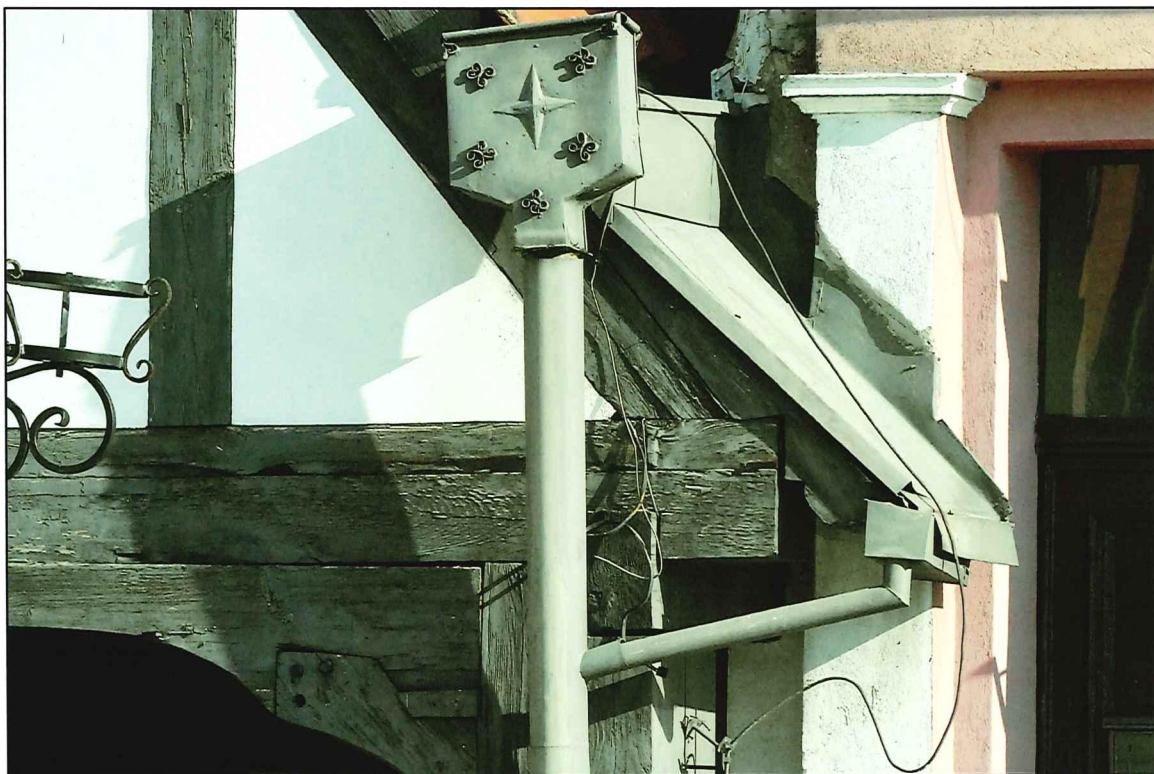
Il. 238 Golub-Dobrzyń, Rynek 19 – dom podcieniowy – pokrycie dachowe
- widok na fragment rur spustowych i dekoracyjny sztucer połaci południowej

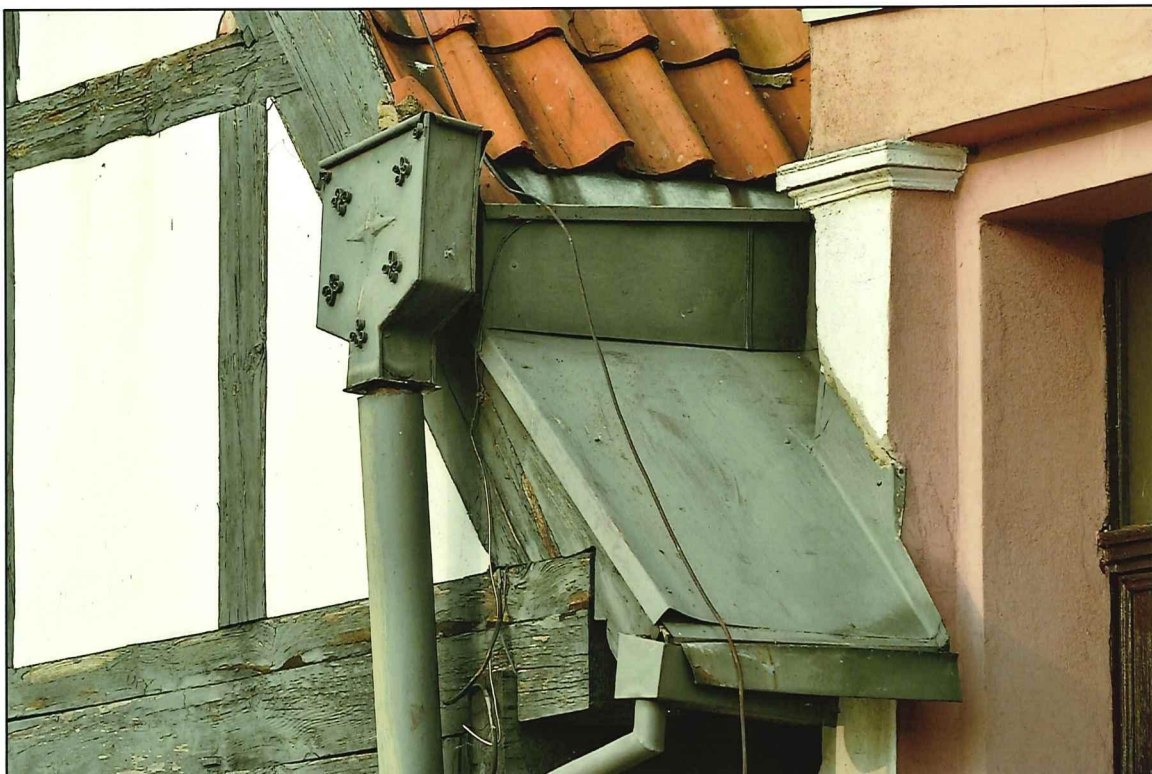
Il. 239 Golub-Dobrzyń, Rynek 19 – dom podcieniowy – pokrycie dachowe
- widok na orynnowanie oraz fragment opierzenia blaszanego połaci południowej dachu

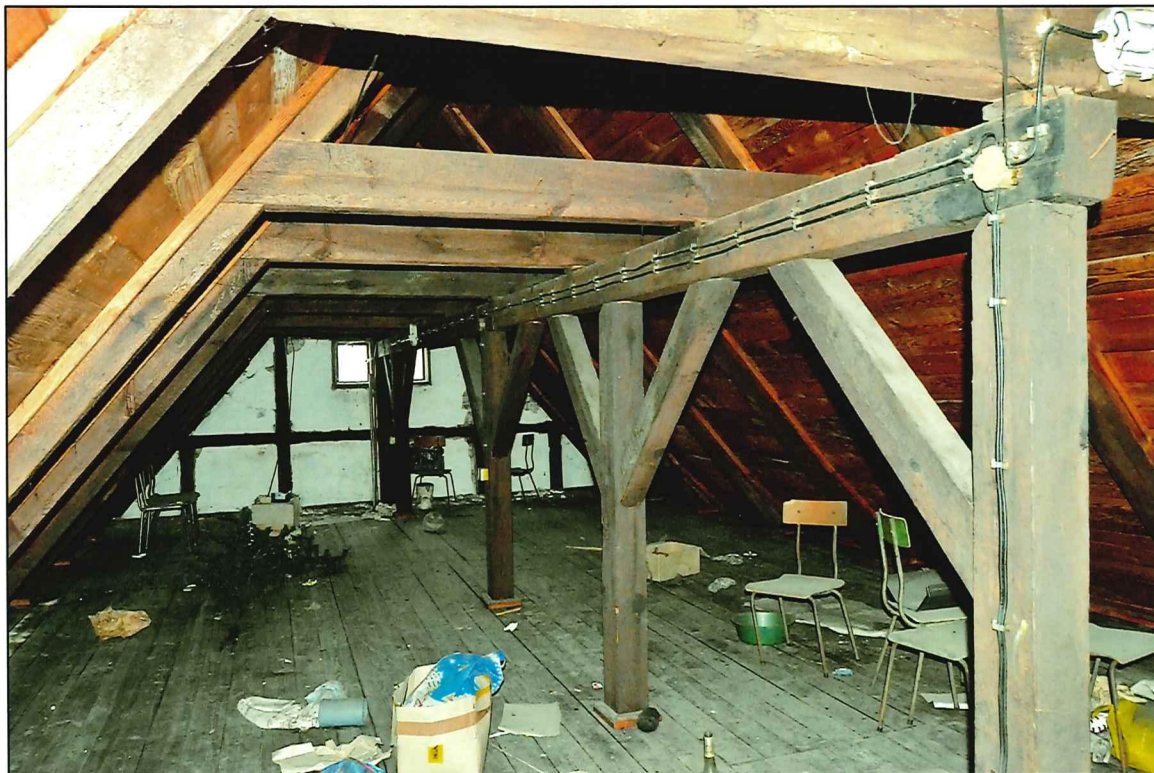
Il. 240 Golub-Dobrzyń, Rynek 19 – dom podcieniowy – konstrukcja dachowa
- widok poddasza w kierunku zachodnim

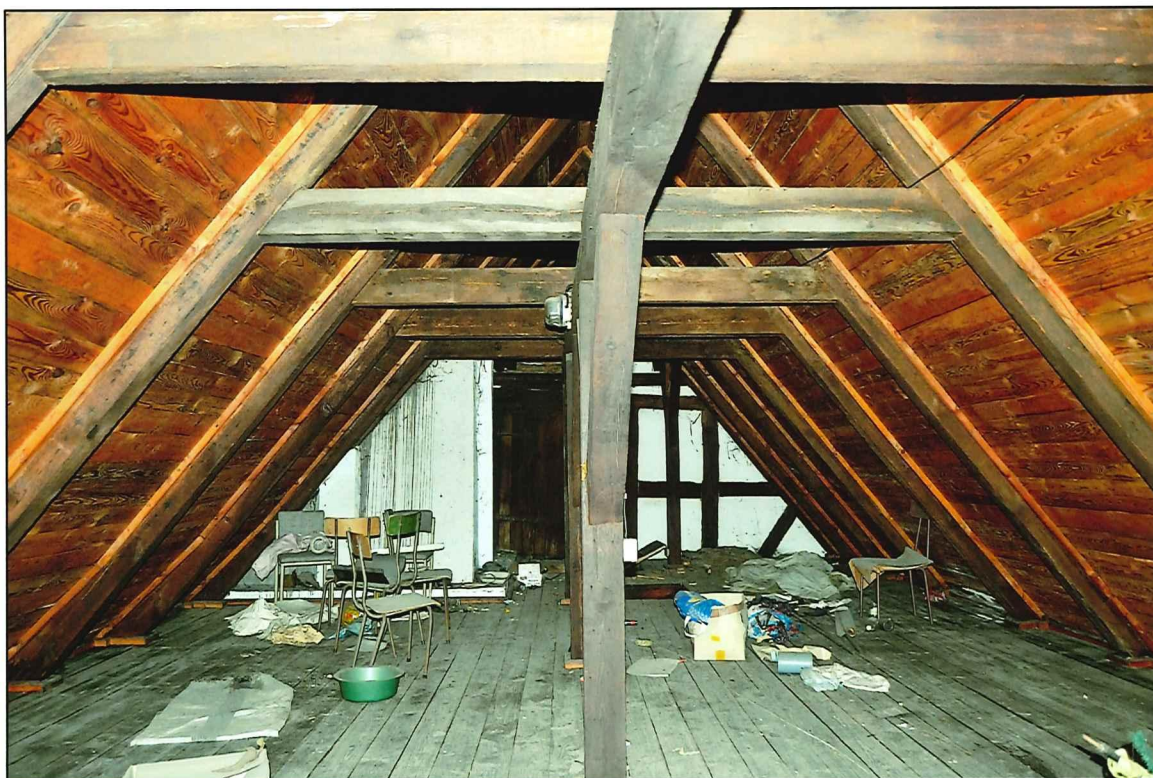
Il. 241 Golub-Dobrzyń, Rynek 19 – dom podcieniowy – konstrukcja dachowa
- widok poddasza w kierunku wschodnim

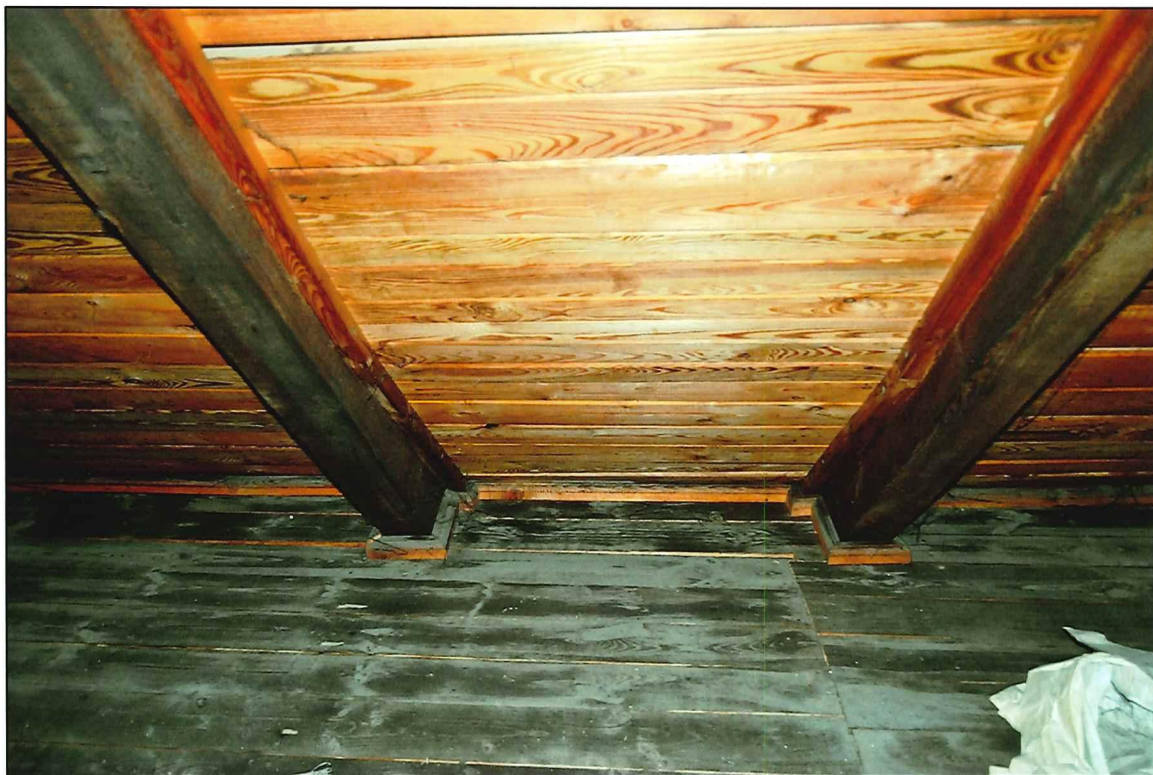
Il. 242 Golub-Dobrzyń, Rynek 19 – dom podcieniowy – konstrukcja dachowa
- widok na krokwie i deskową podbitkę

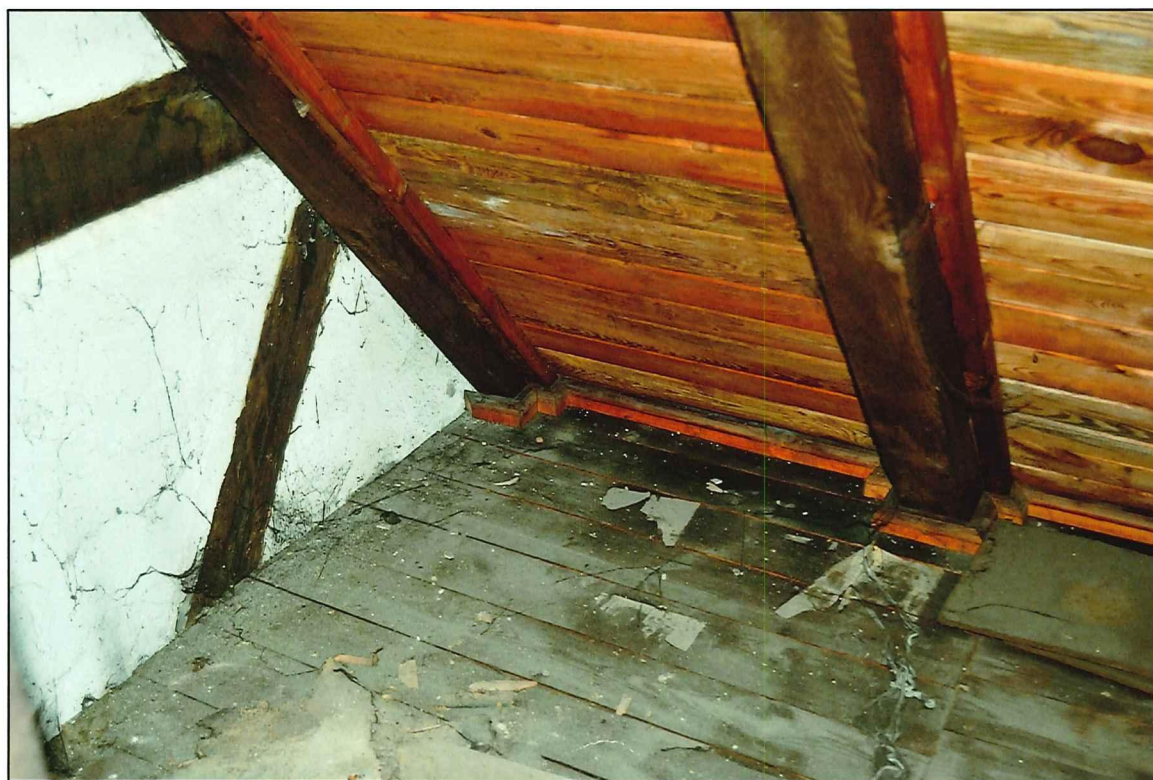
Il. 243 Golub-Dobrzyń, Rynek 19 – dom podcieniowy – konstrukcja dachowa
- widok na krokwie z deskową podbitką sosnową oraz fragment deskowej podłogi

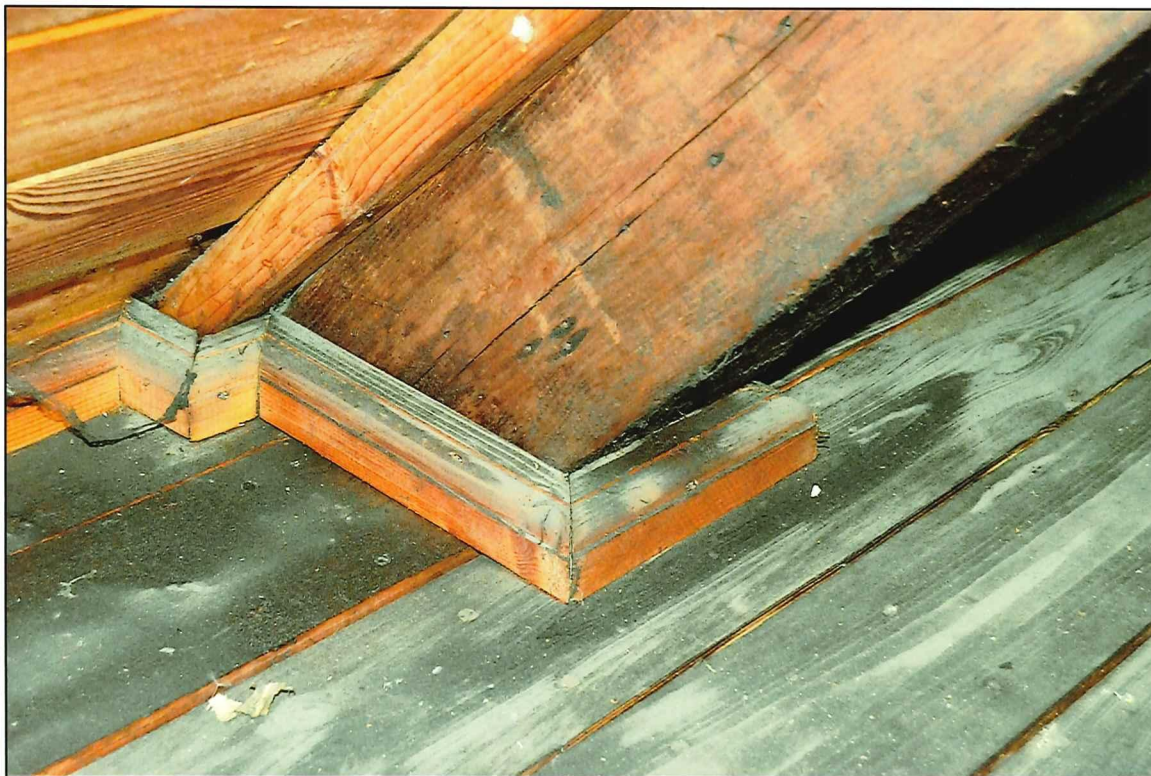
Il. 244 Golub-Dobrzyń, Rynek 19 – dom podcieniowy – konstrukcja dachowa
- widok na fragment krokwi, podbitki i podłogi

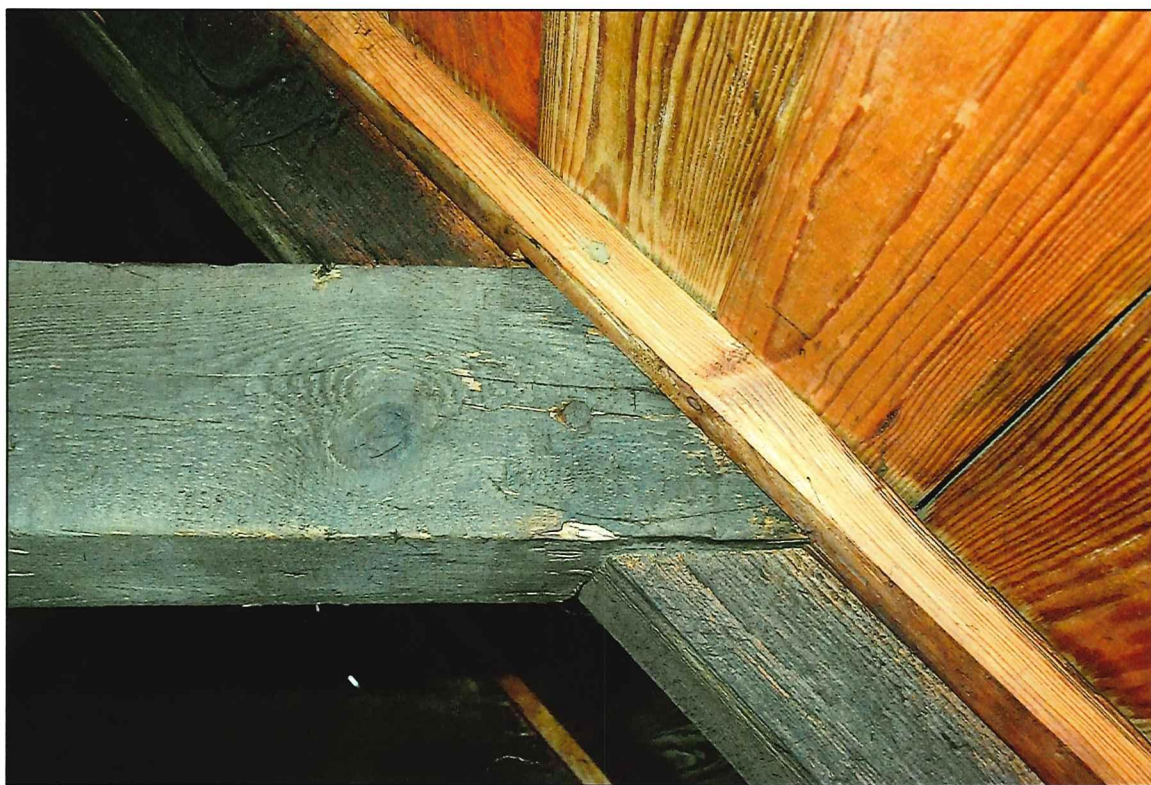
Il. 245 Golub-Dobrzyń, Rynek 19 – dom podcieniowy – konstrukcja dachowa
- widok na połączenie nakładkowe krokwi z jętką

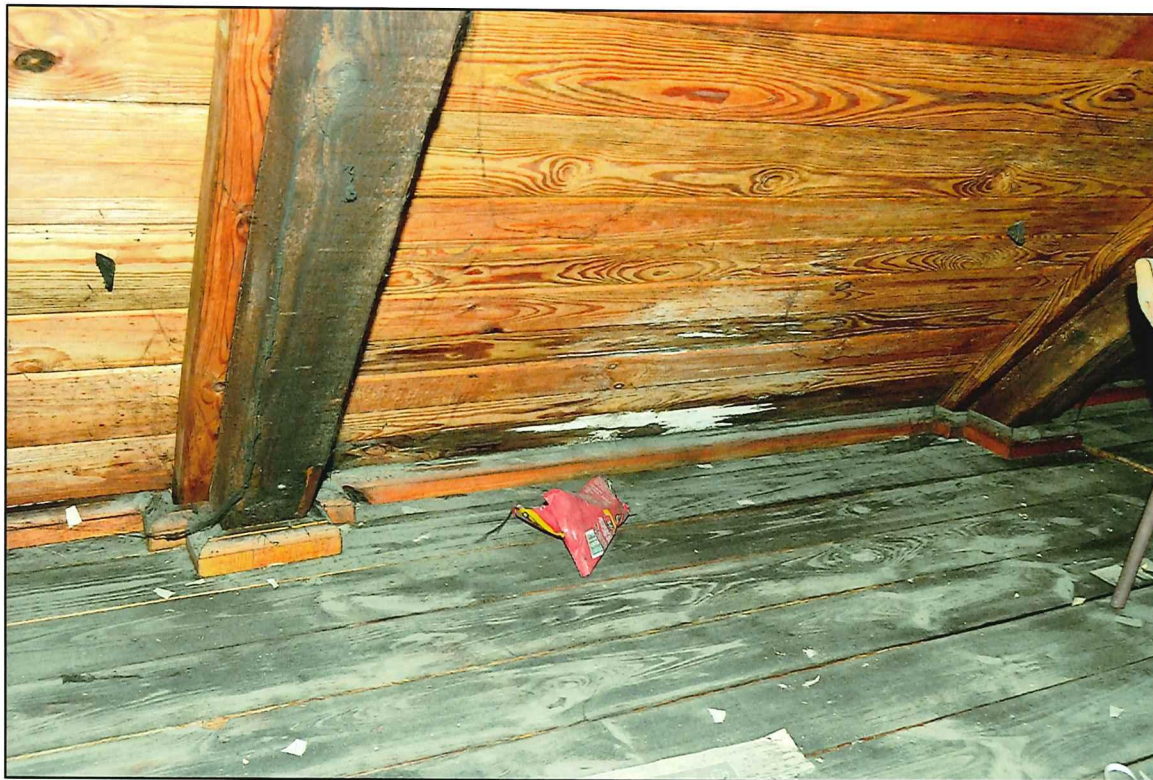
Il. 246 Golub-Dobrzyń, Rynek 19 – dom podcieniowy – konstrukcja dachowa

- widok na fragment połaci południowej z miejscowymi zawilgoceniem i zagrzybieniem podbitki

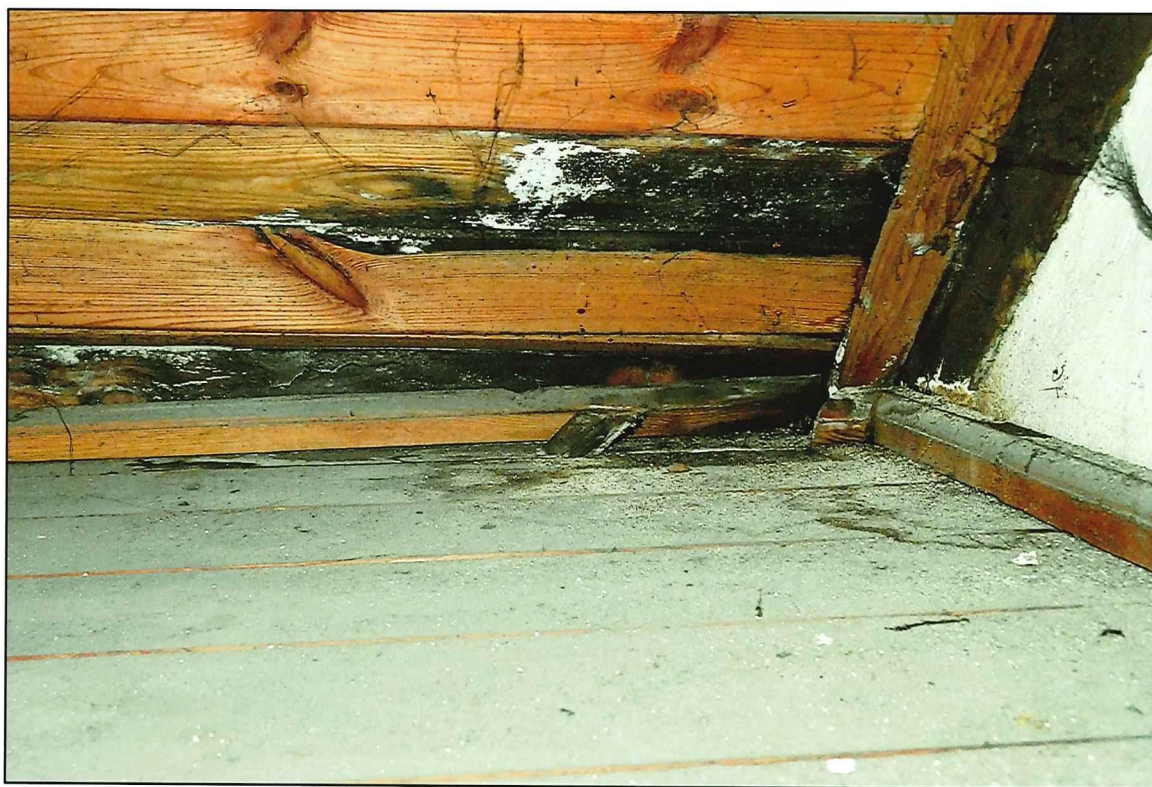
Il. 247 Golub-Dobrzyń, Rynek 19 – dom podcieniowy – konstrukcja dachowa

- widok na fragment połaci południowej z miejscowymi zawilgoceniem i zagrzybieniem podbitki

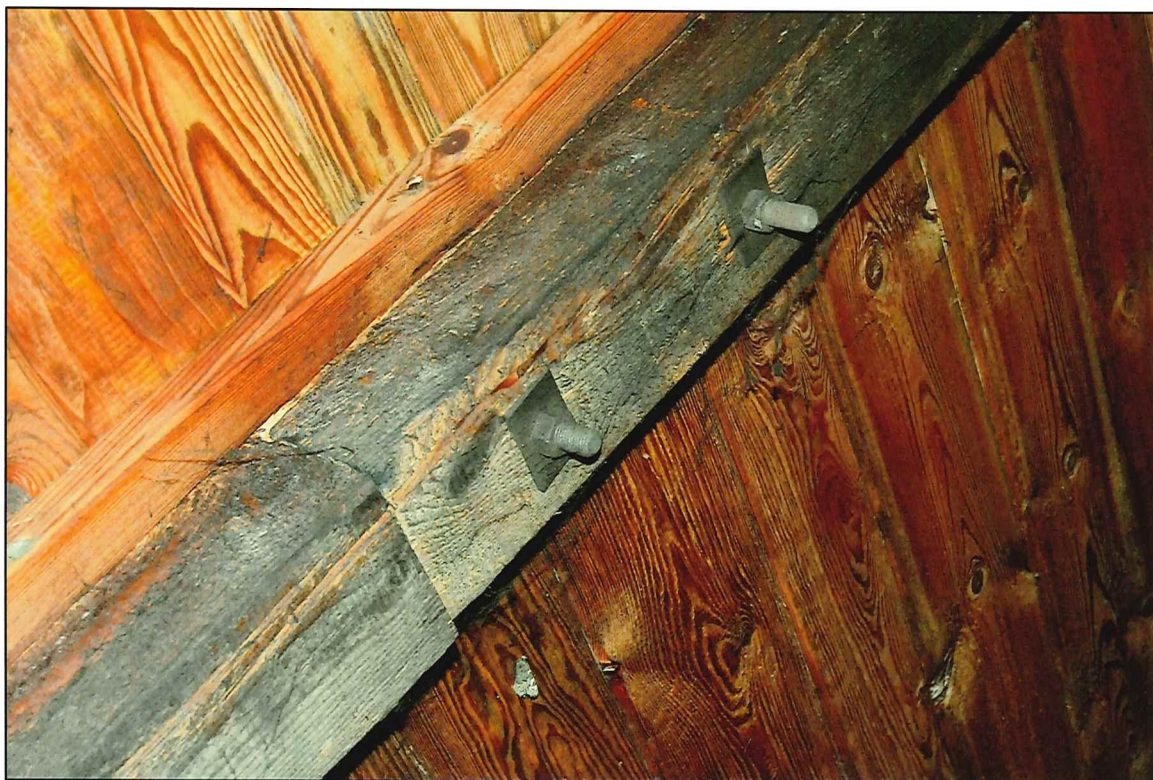
II. 248 Golub-Dobrzyń, Rynek 19 – dom podcieniowy – konstrukcja dachowa
- widok na połączenie wzdłużne dwóch odcinków krokwi

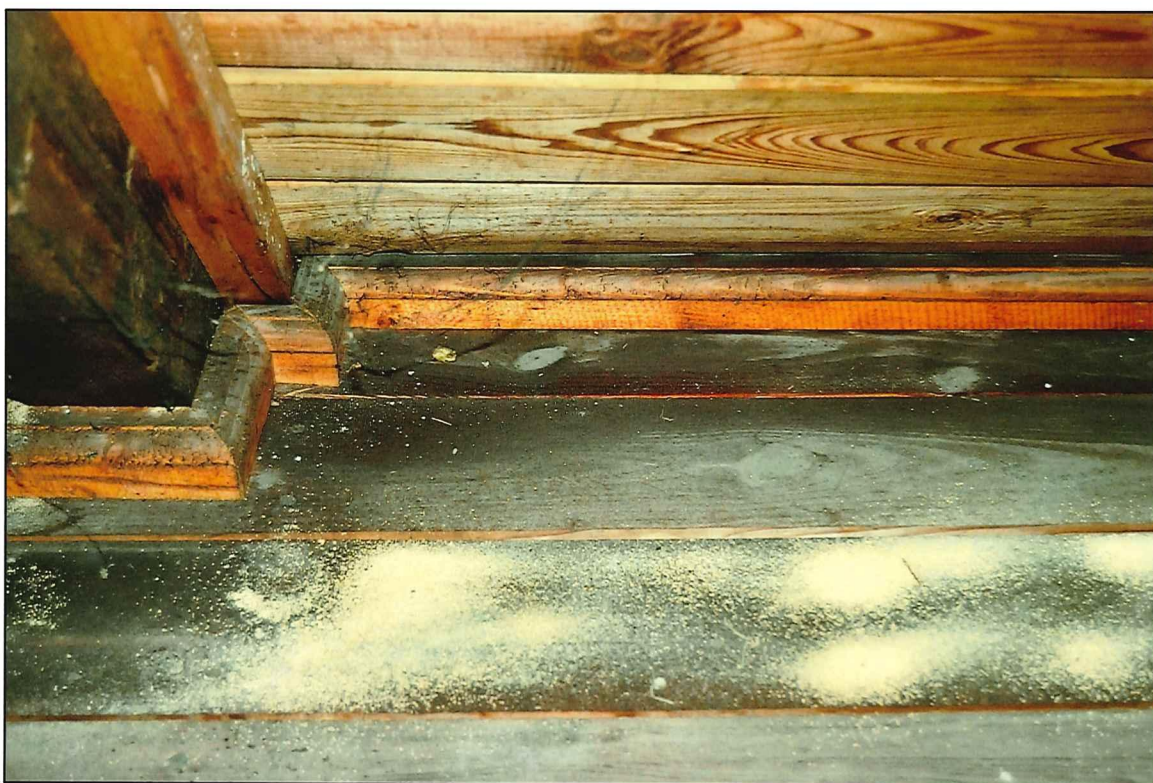
II. 249 Golub-Dobrzyń, Rynek 19 – dom podcieniowy – konstrukcja dachowa
- widok na mączkę drzewną, będącą dowodem żerowania drewnojadów w deskowaniu pokrycia

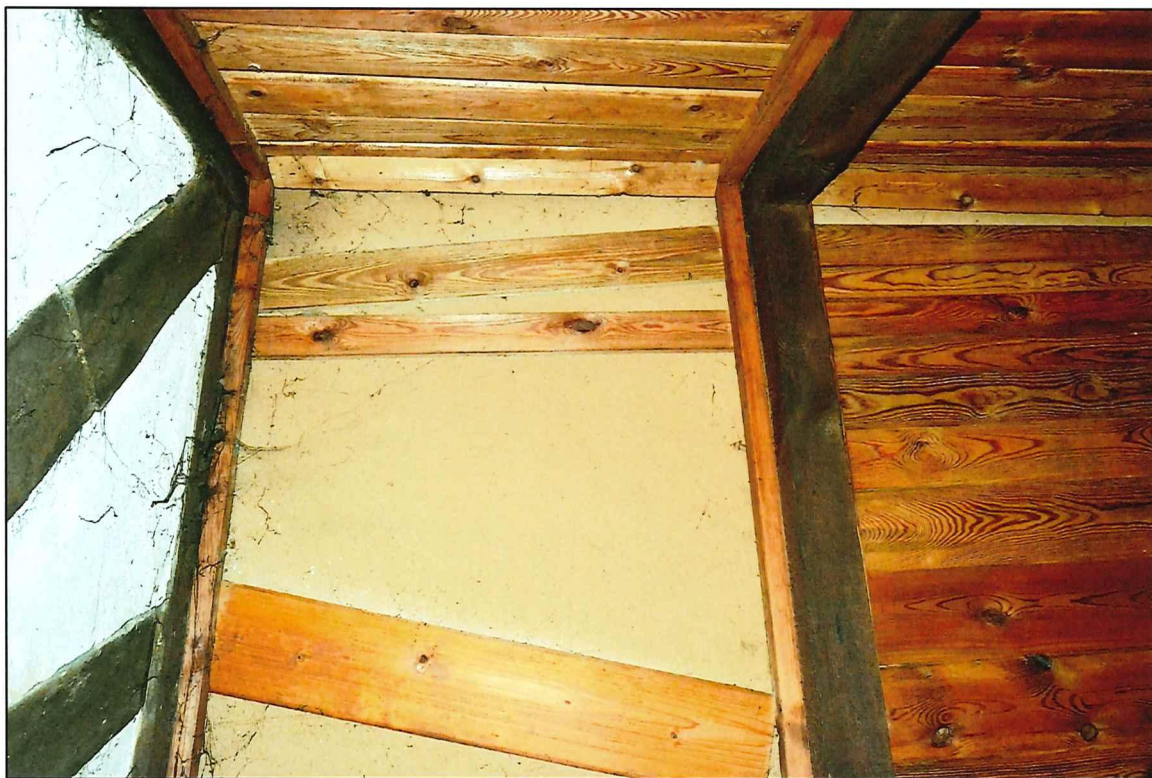
II. 250 Golub-Dobrzyń, Rynek 19 – dom podcieniowy – konstrukcja dachowa
- widok na zniszczoną podbitkę deskową połaci północnej

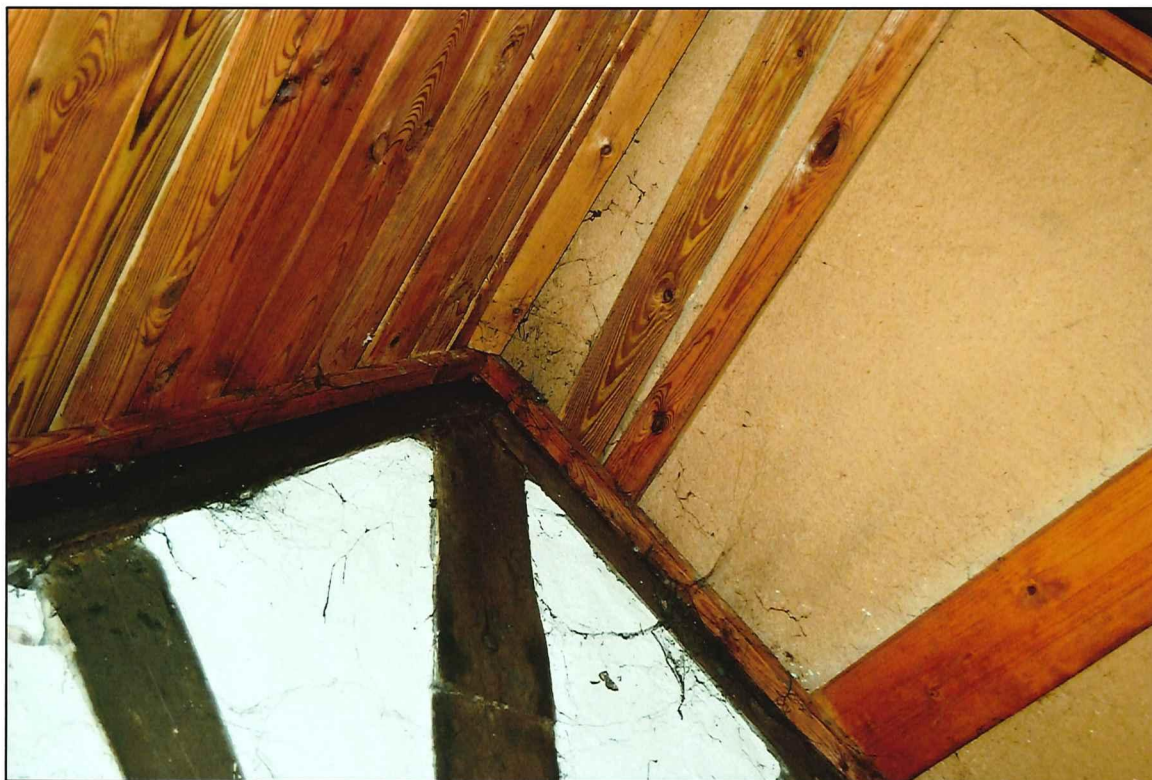
II. 251 Golub-Dobrzyń, Rynek 19 – dom podcieniowy – konstrukcja dachowa
- widok na zniszczoną podbitkę deskową połaci północnej

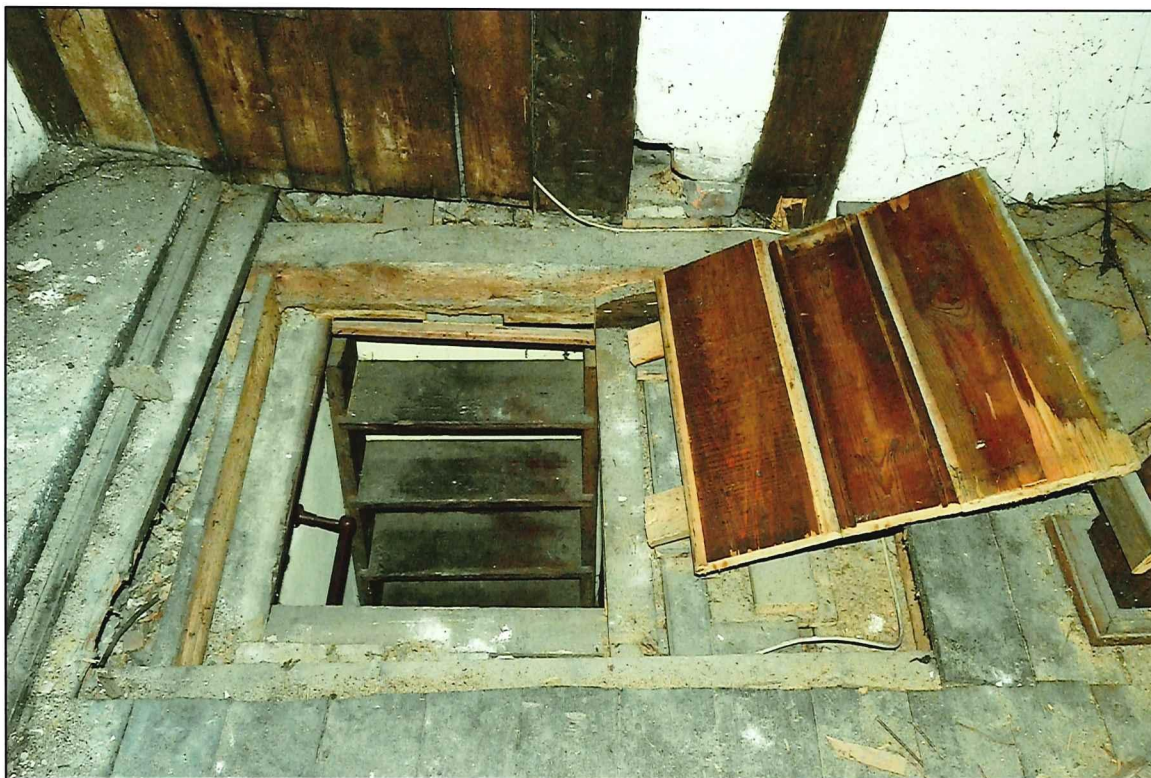
II. 252 Golub-Dobrzyń, Rynek 19 – dom podcieniowy – konstrukcja dachowa
- widok na obecne otwór wejściowy, znajdujący się w podłodze przy szczycie

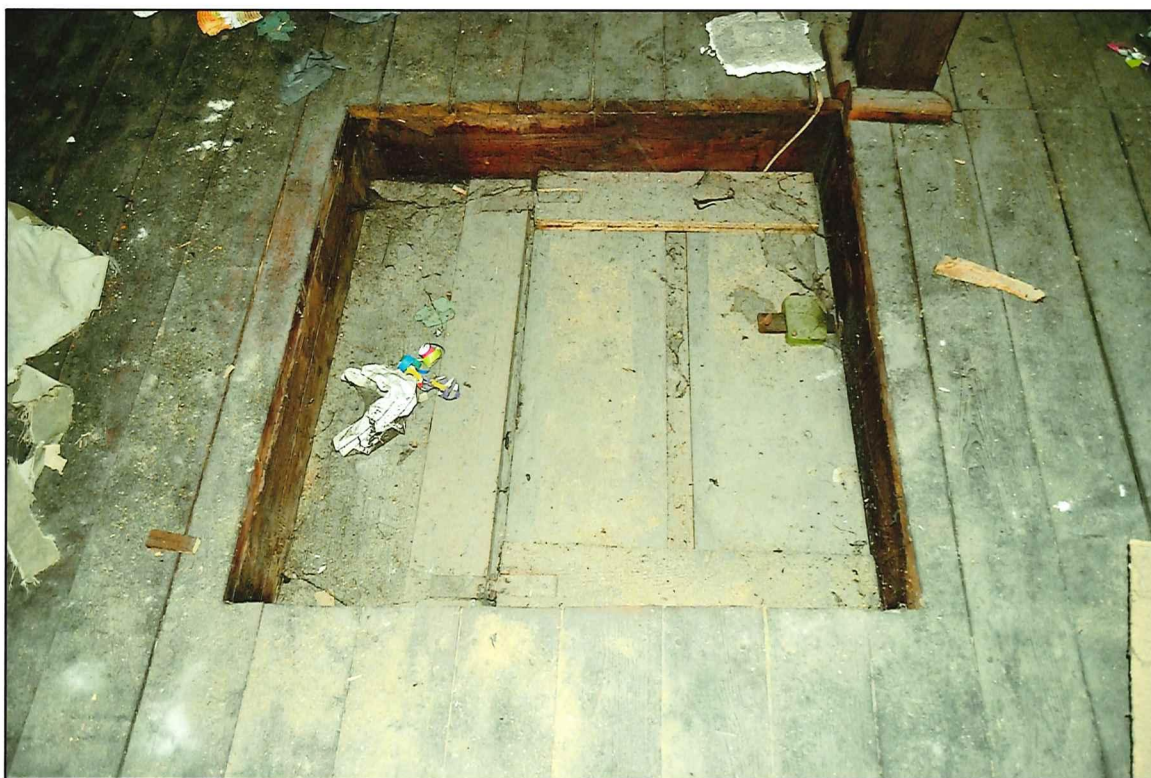
II. 253 Golub-Dobrzyń, Rynek 19 – dom podcieniowy – konstrukcja dachowa
- widok na wtórne wejście na poddasze

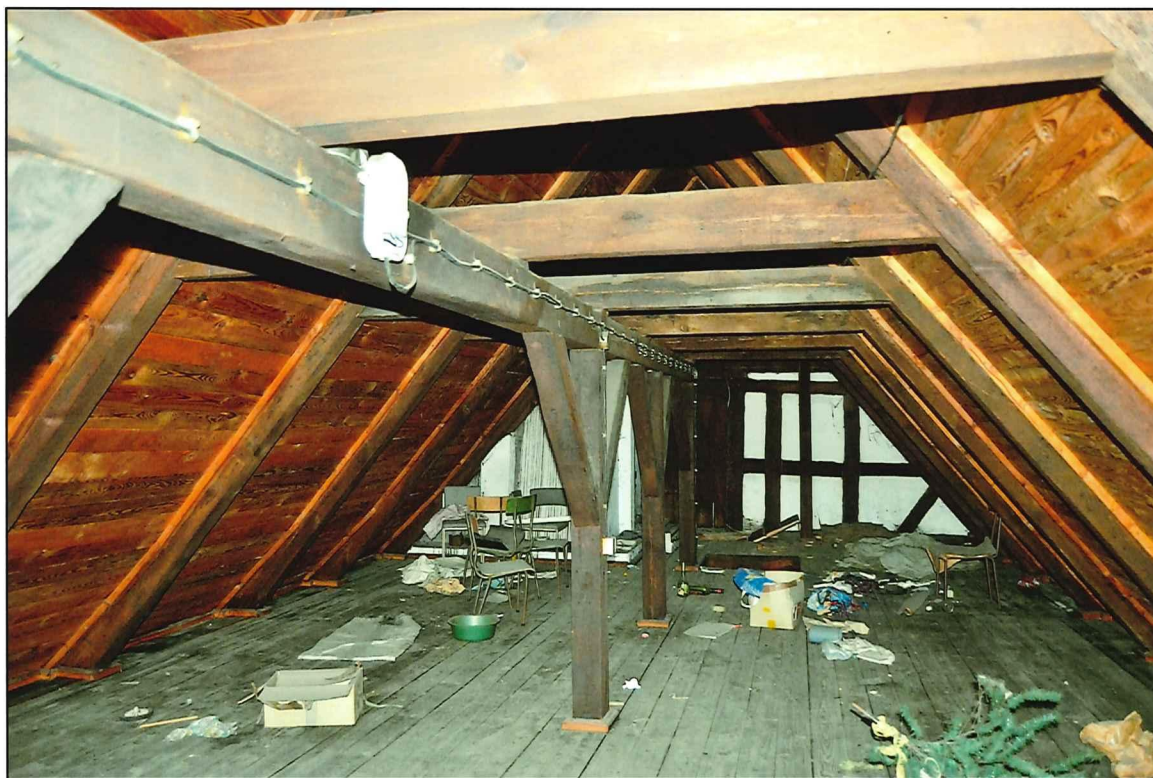
Il. 254 Golub-Dobrzyń, Rynek 19 – dom podcieniowy – konstrukcja dachowa
- widok na konstrukcję dachową w kierunku wschodnim

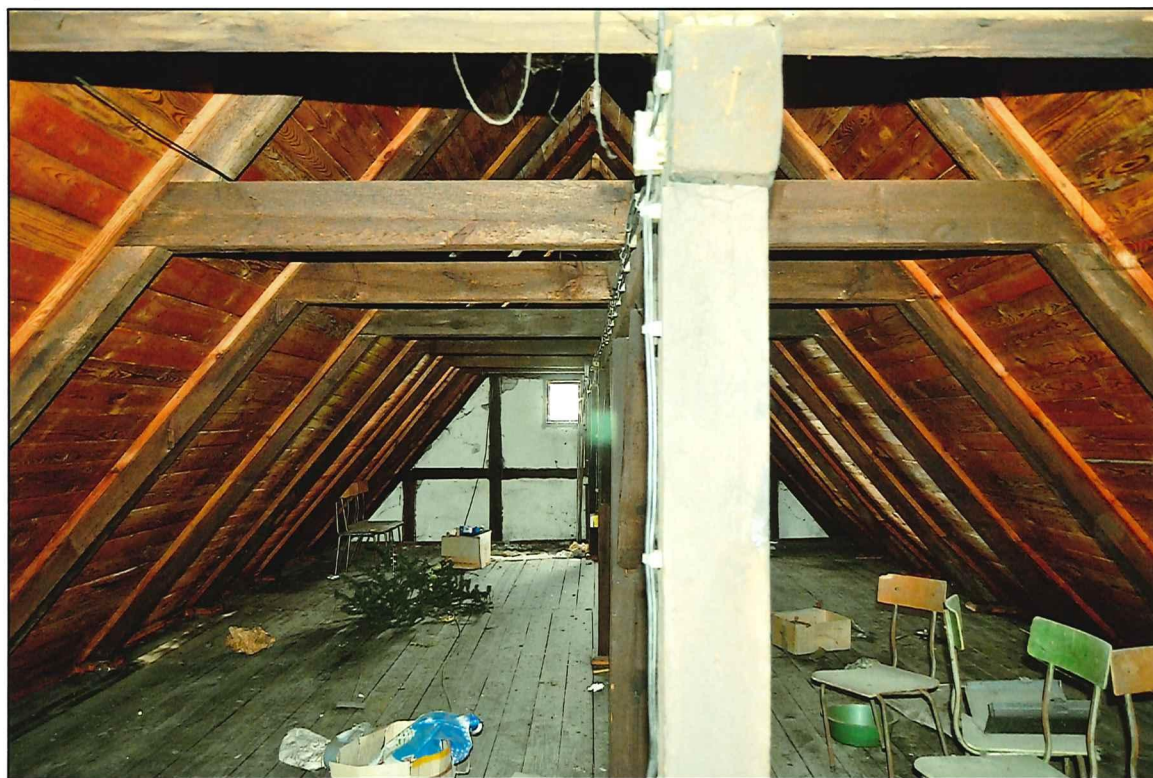
Il. 255 Golub-Dobrzyń, Rynek 19 – dom podcieniowy – konstrukcja dachowa
- widok na konstrukcję dachową w kierunku zachodnim

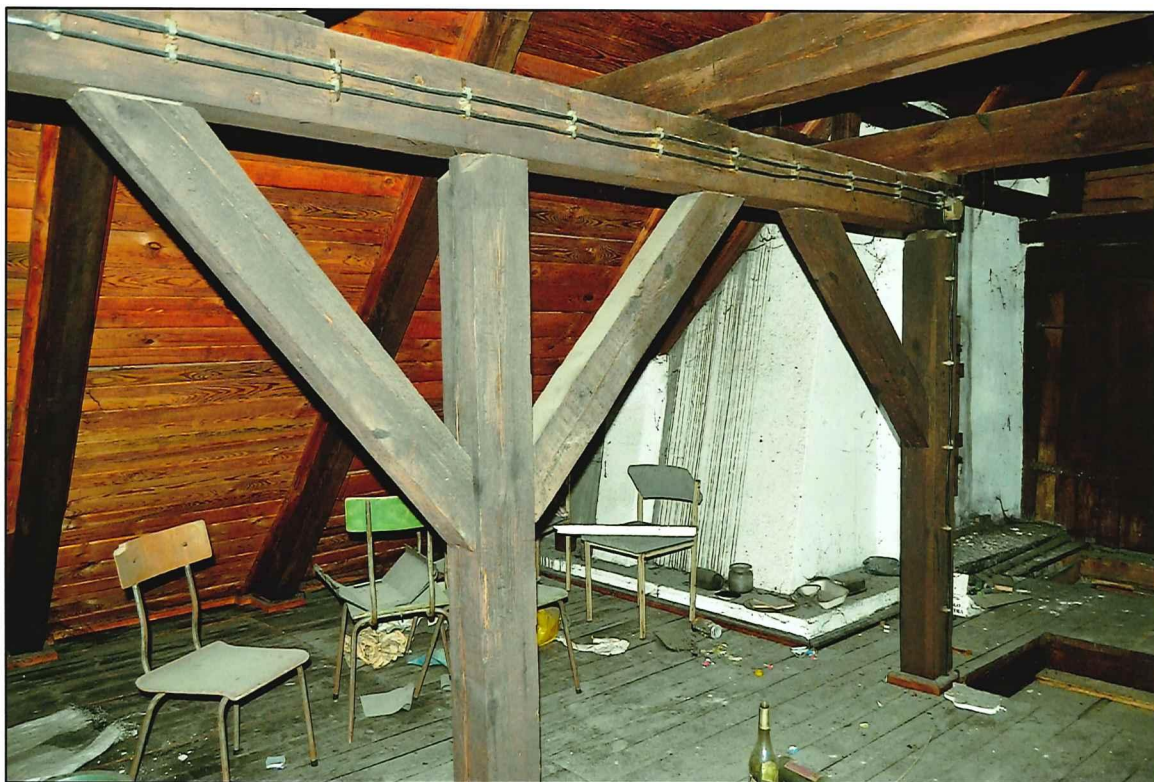
Il. 256 Golub-Dobrzyń, Rynek 19 – dom podcieniowy – konstrukcja dachowa
- widok na środkową ramę stolcową

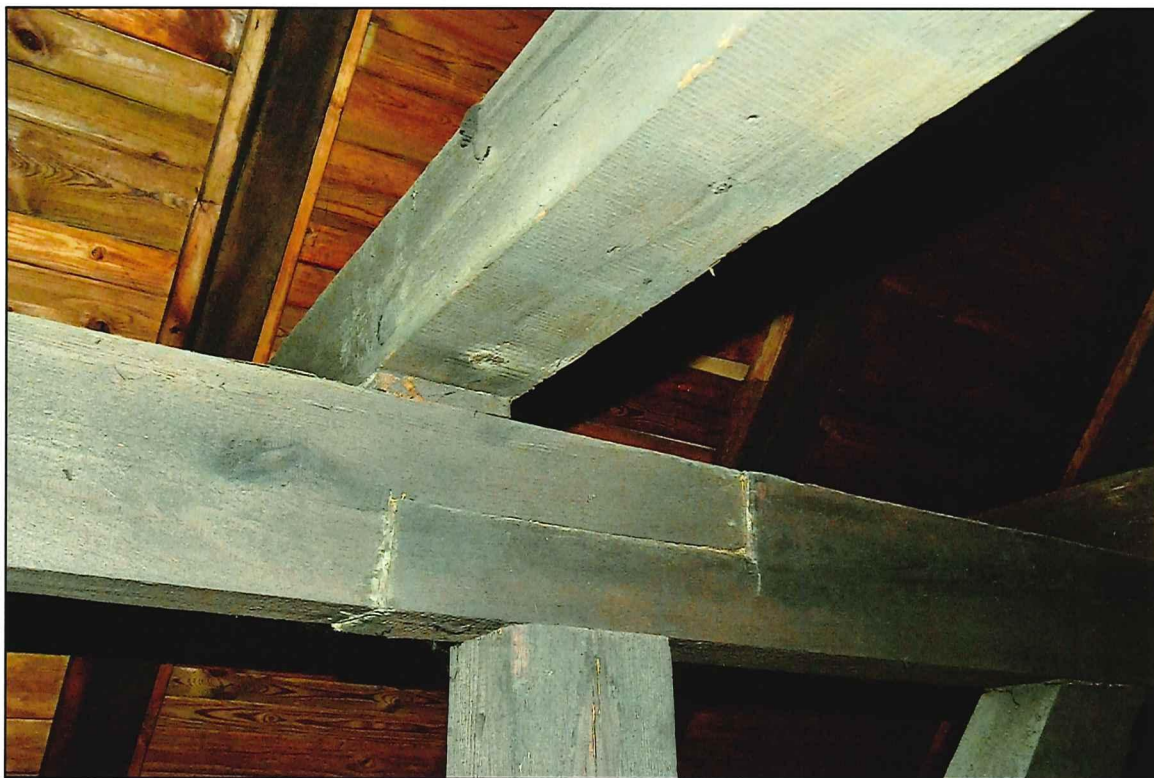
Il. 257 Golub-Dobrzyń, Rynek 19 – dom podcieniowy – konstrukcja dachowa
- widok na fragment jętki i podpierającej ją ramy stolcowej
