DOKUMENTACJA KONSERWATORSKA DLA REMONTU DOMU PODCIENIOWEGO TZW. DOMU POD KAPTUREM PRZY RYNKU 19 W GOLUBIU-DOBRZYNIU

TOM II – DOKUMENTACJA IKONOGRAFICZNA I FOTOGRAFICZNA

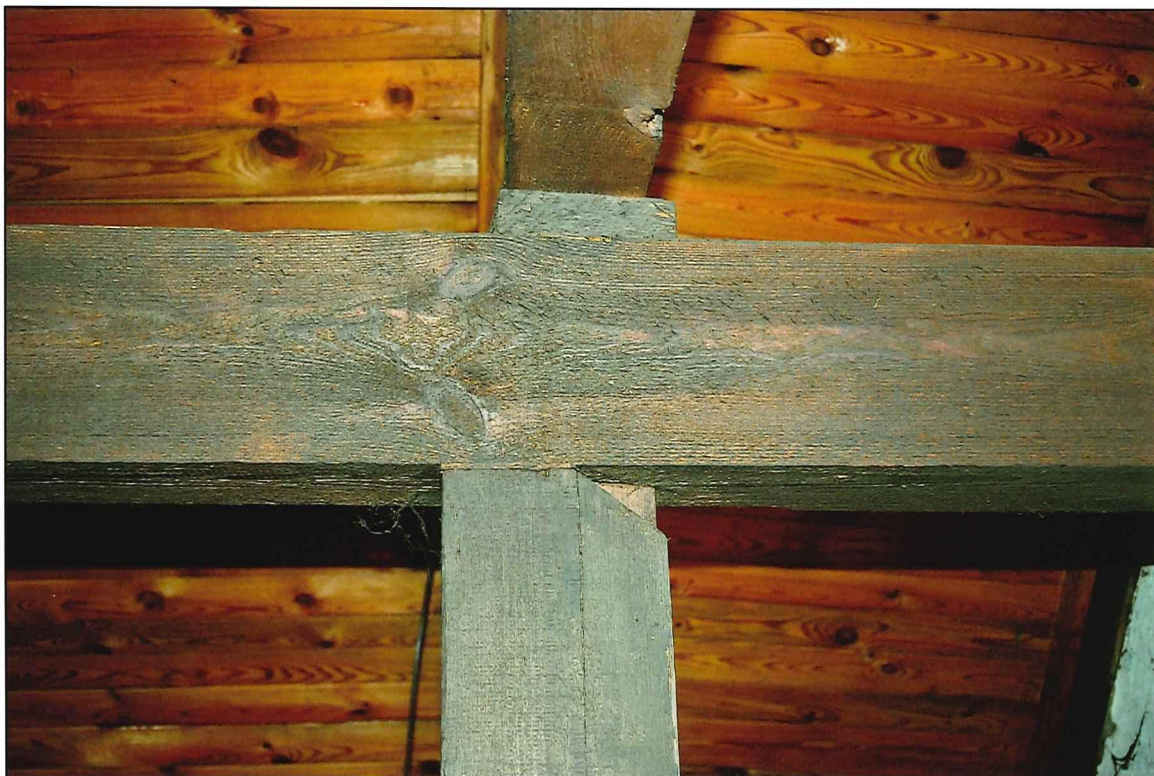
Il. 258 Golub-Dobrzyń, Rynek 19 – dom podcieniowy – konstrukcja dachowa
- widok na fragment ramy stolcowej, połączenie czopowe stolca z płatwią

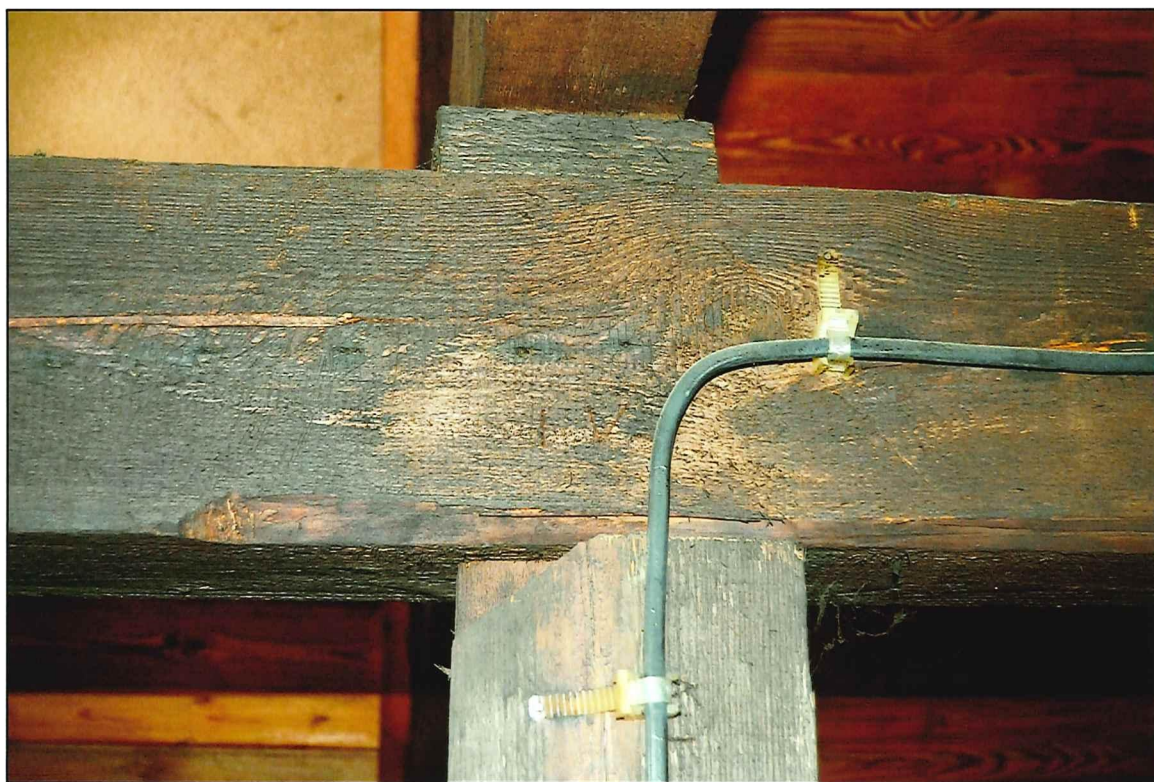
Il. 259 Golub-Dobrzyń, Rynek 19 – dom podcieniowy – konstrukcja dachowa
- widok na fragment ramy stolcowej i instalację elektryczną

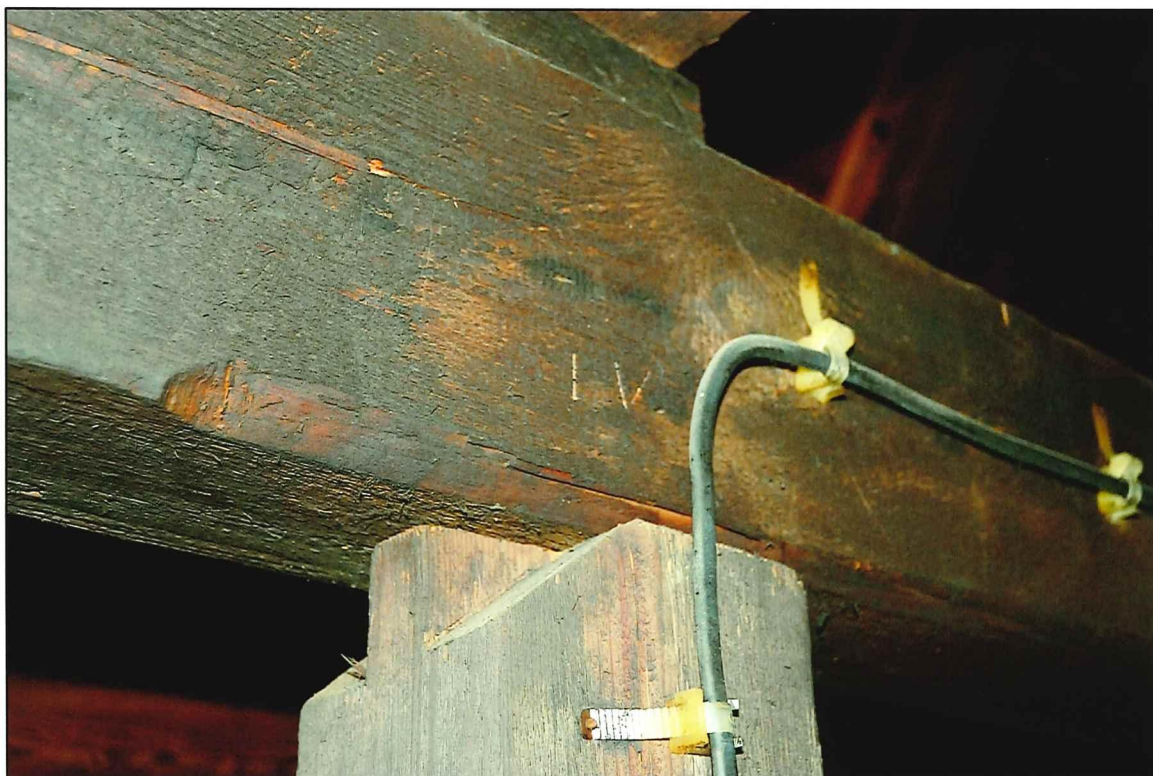
Il. 260 Golub-Dobrzyń, Rynek 19 – dom podcieniowy – konstrukcja dachowa
- widok na połączenie czopowe stolca z płetwą

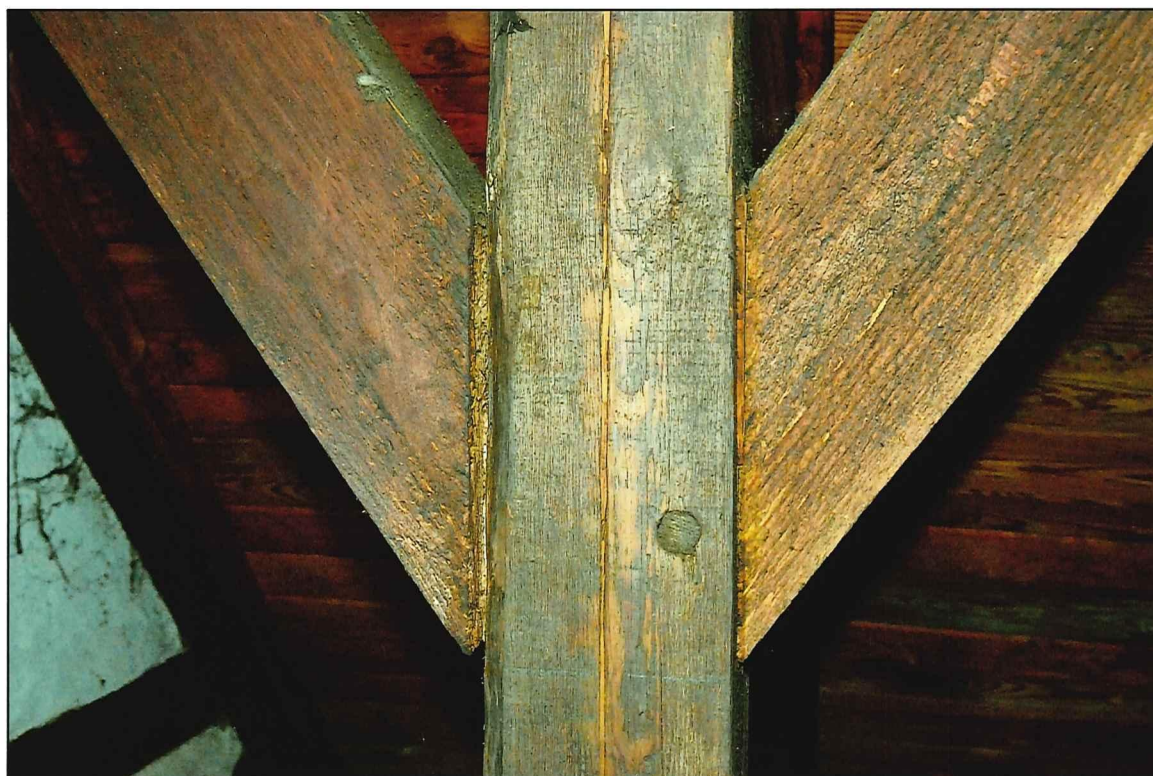
Il. 261 Golub-Dobrzyń, Rynek 19 – dom podcieniowy – konstrukcja dachowa
- widok na połączenie czopowe mieczy ze stolcem

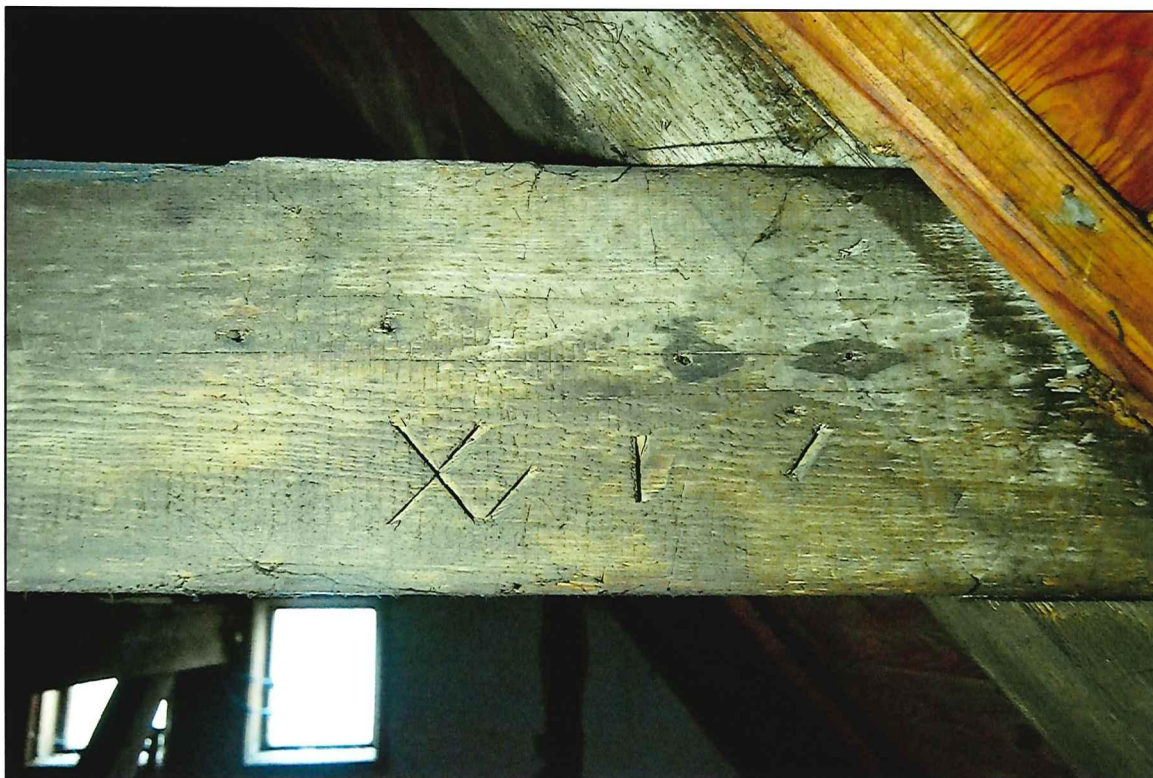
Il. 262 Golub-Dobrzyń, Rynek 19 – dom podcieniowy – konstrukcja dachowa
- widok na znak ciesielski umieszczony na jętce

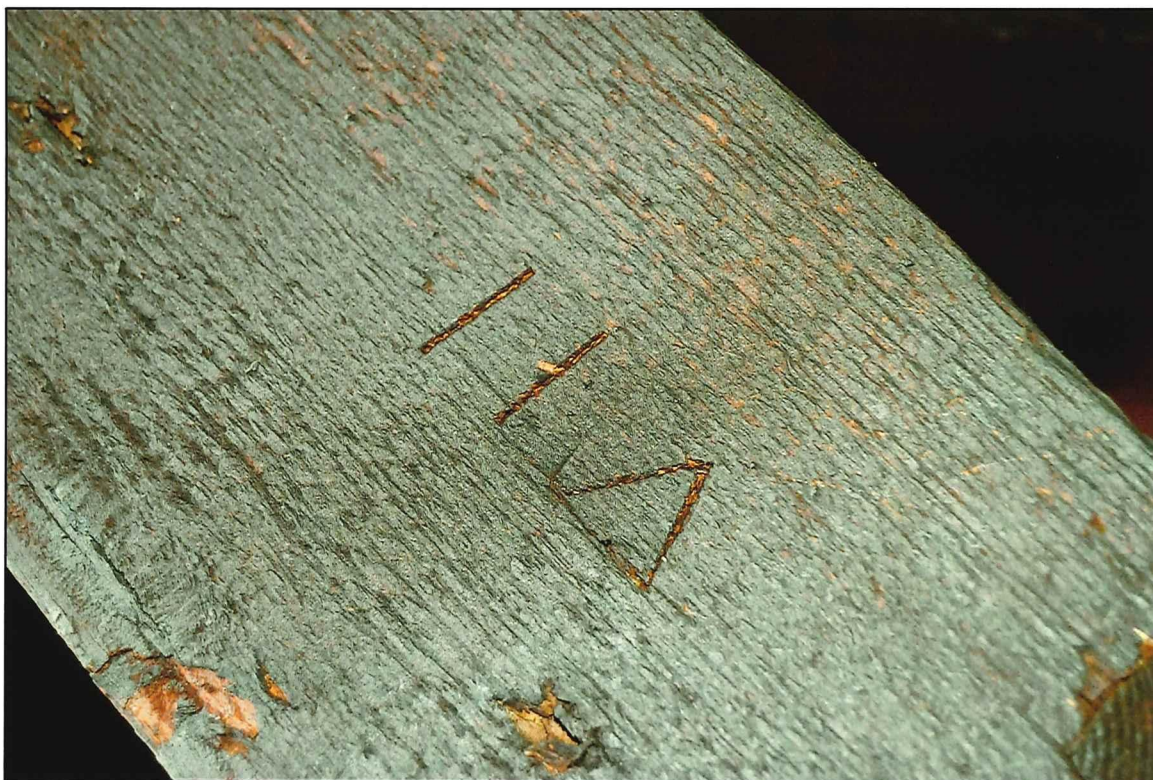
Il. 263 Golub-Dobrzyń, Rynek 19 – dom podcieniowy – konstrukcja dachowa
- widok na znak ciesielski montażowy umieszczony na mieczu ramy stolcowej

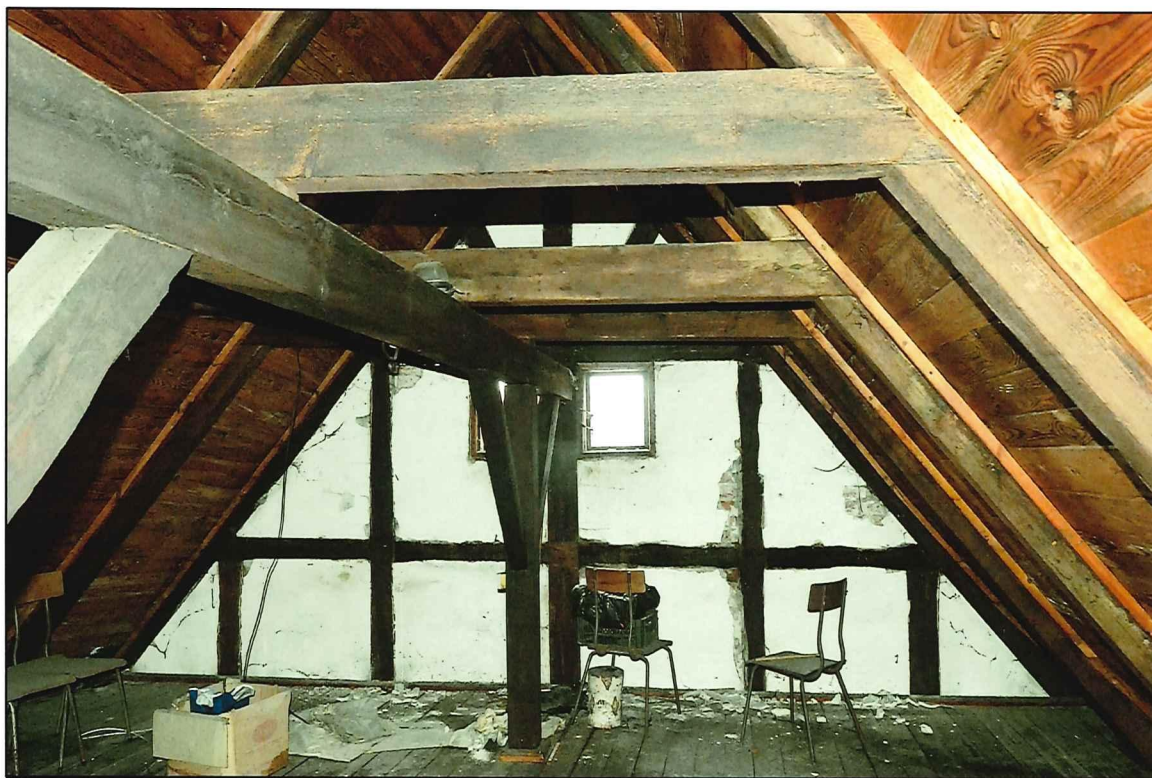
Il. 264 Golub-Dobrzyń, Rynek 19 – dom podcieniowy – szczyt zachodni
- widok na szczyt - rewers

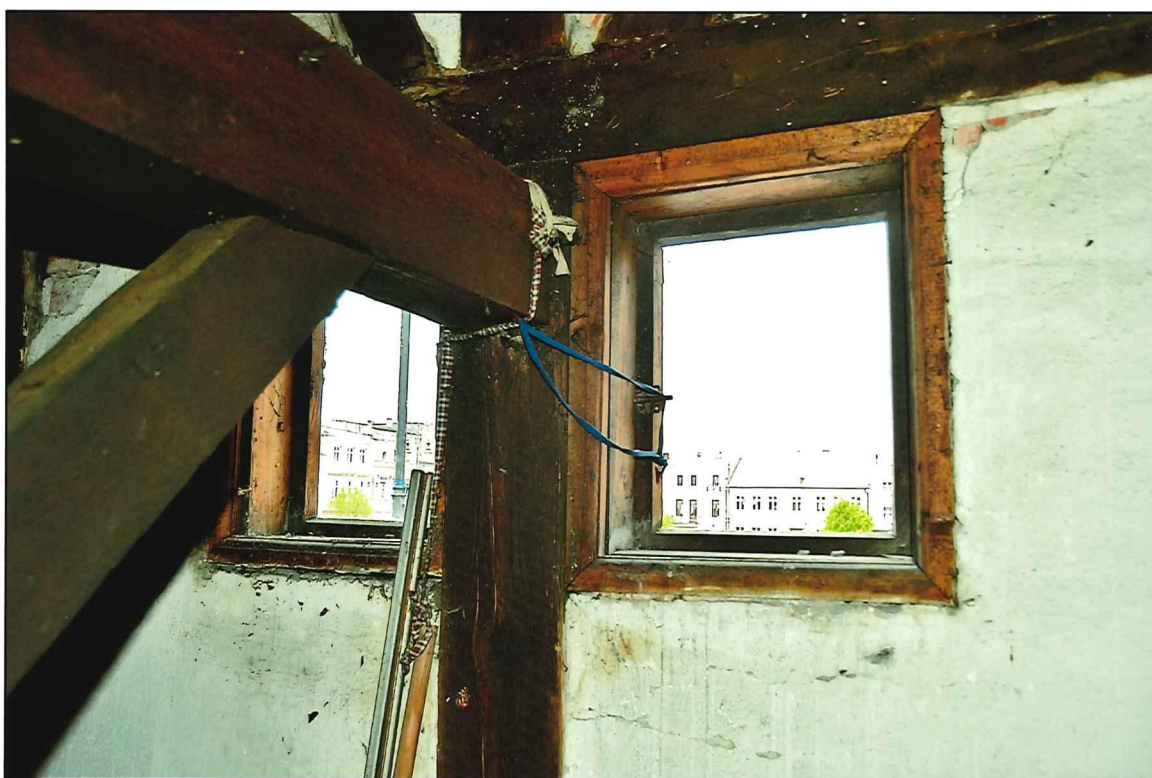
Il. 265 Golub-Dobrzyń, Rynek 19 – dom podcieniowy – szczyt zachodni
- widok na otwory okienne w szczycie

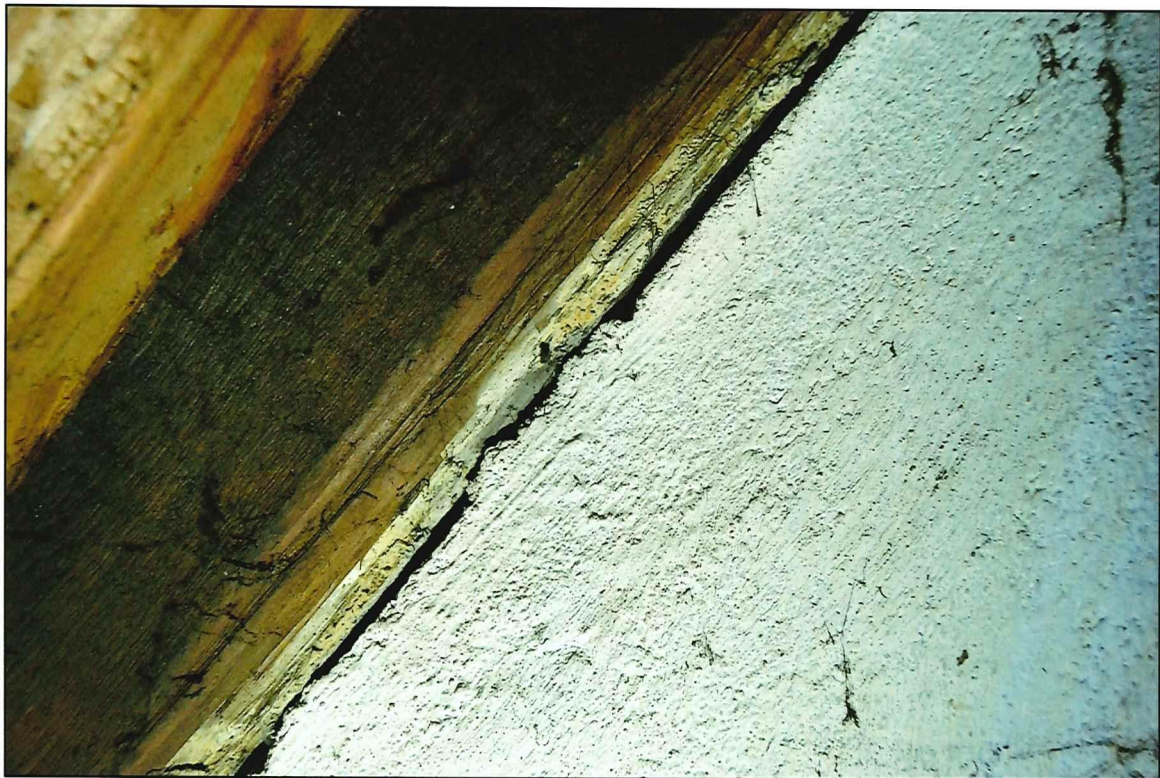
Il. 266 Golub-Dobrzyń, Rynek 19 – dom podcieniowy – szczyt zachodni

- widok na fragment krokwi szczytowej oraz wypełnienia ceglanego otynkowanego zaprawą cementową
fot. Ewa Bożejewicz 2017 r.

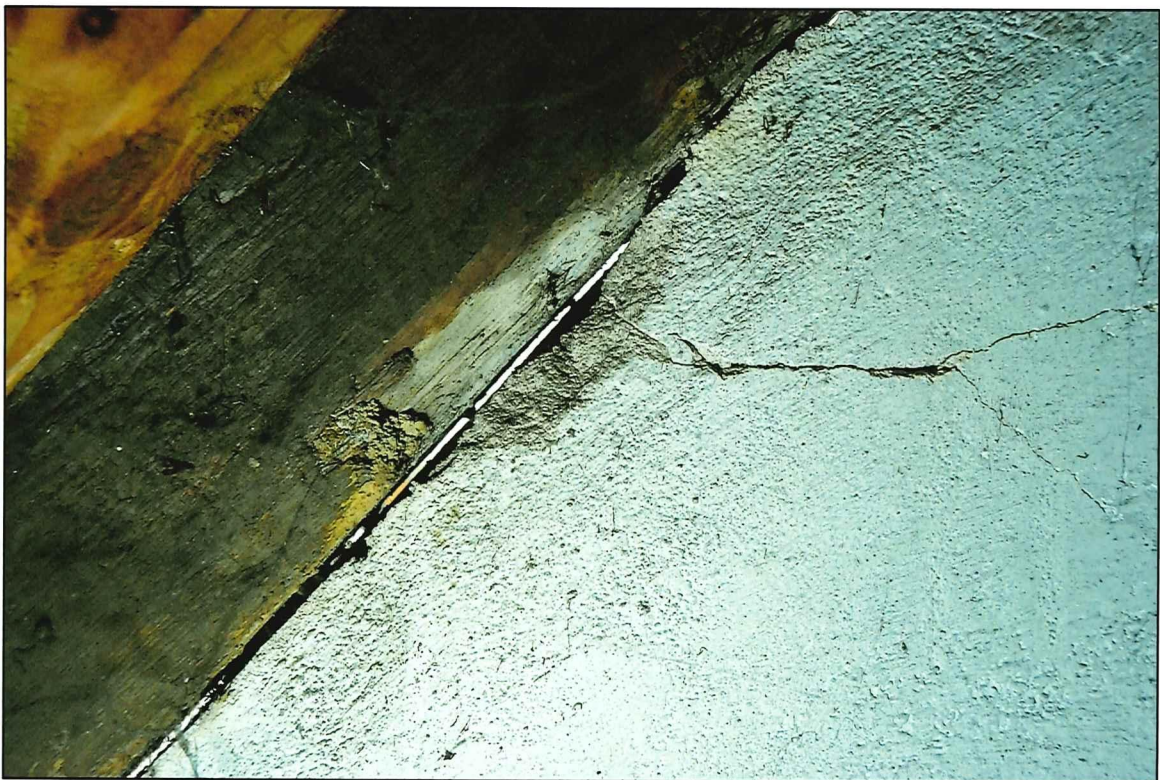
Il. 267 Golub-Dobrzyń, Rynek 19 – dom podcieniowy – szczyt zachodni

- widok na prześwity pomiędzy krokwią szczytową a wypełnieniem pól

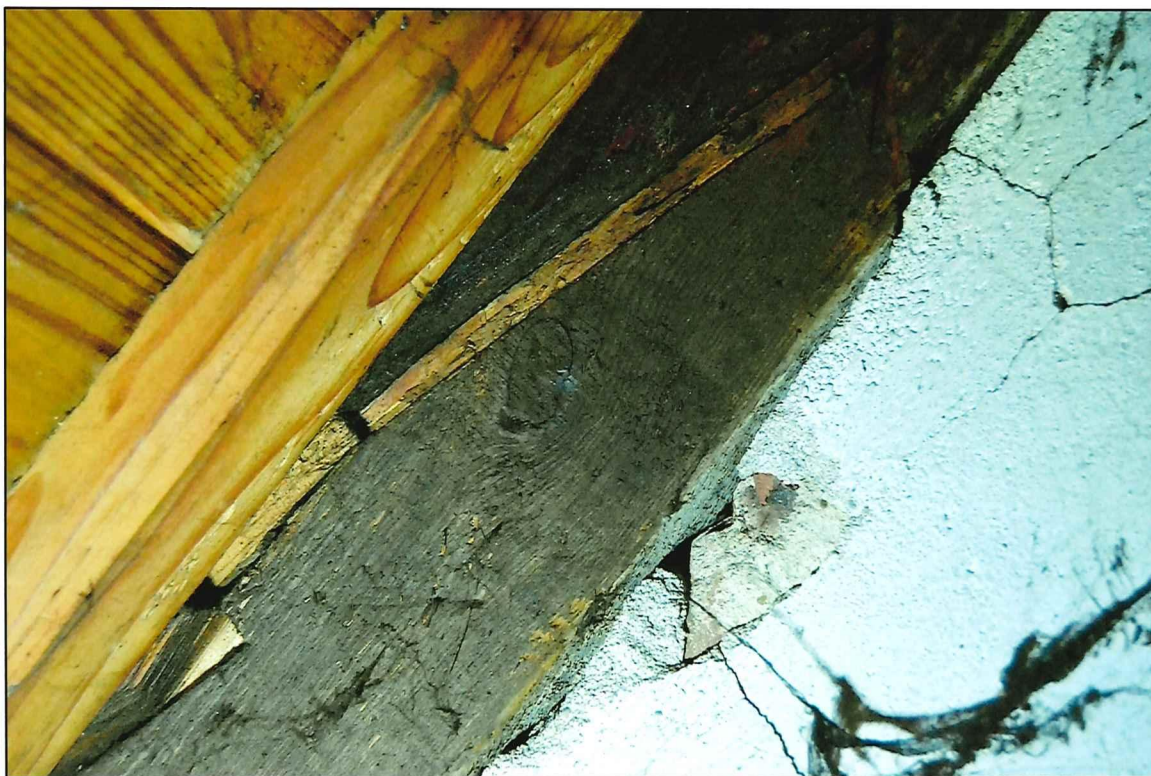
Il. 268 Golub-Dobrzyń, Rynek 19 – dom podcieniowy – szczyt zachodni
- widok na uszkodzenia krokwi szczytowej

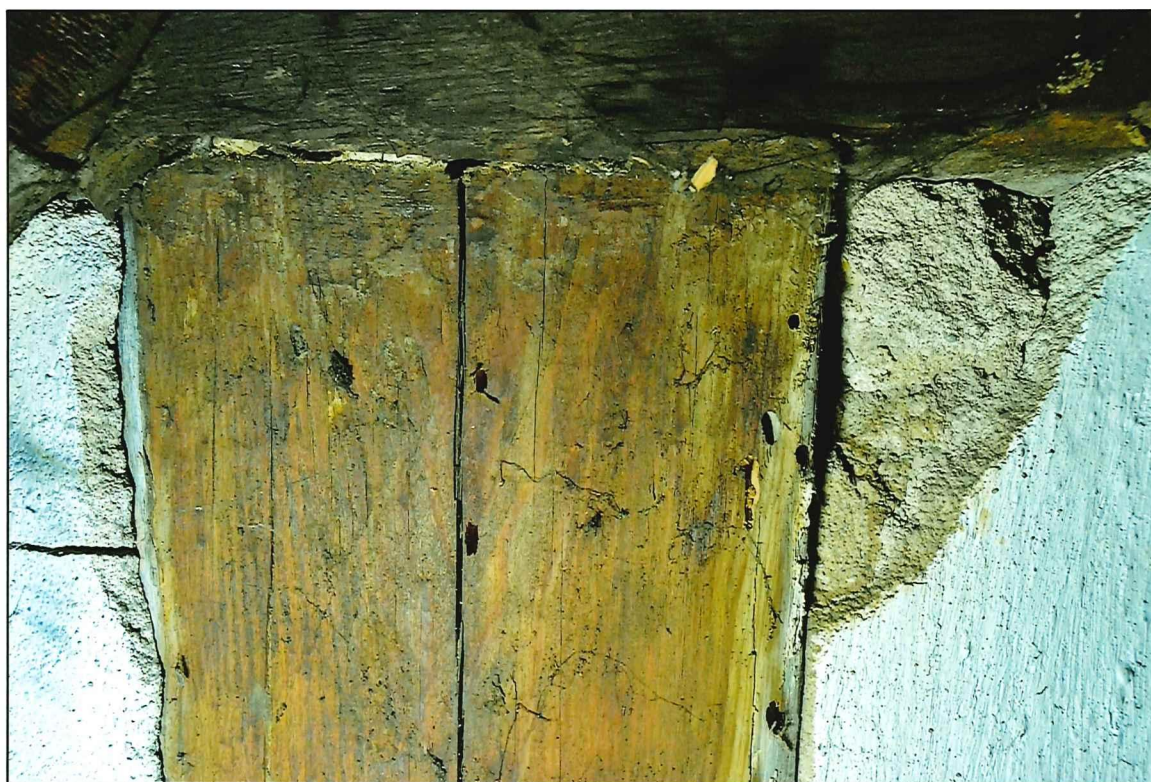
Il. 269 Golub-Dobrzyń, Rynek 19 – dom podcieniowy – szczyt zachodni
- widok na fragment konstrukcji szkieletowej szczytu ze śladami żerowania drewnojadów

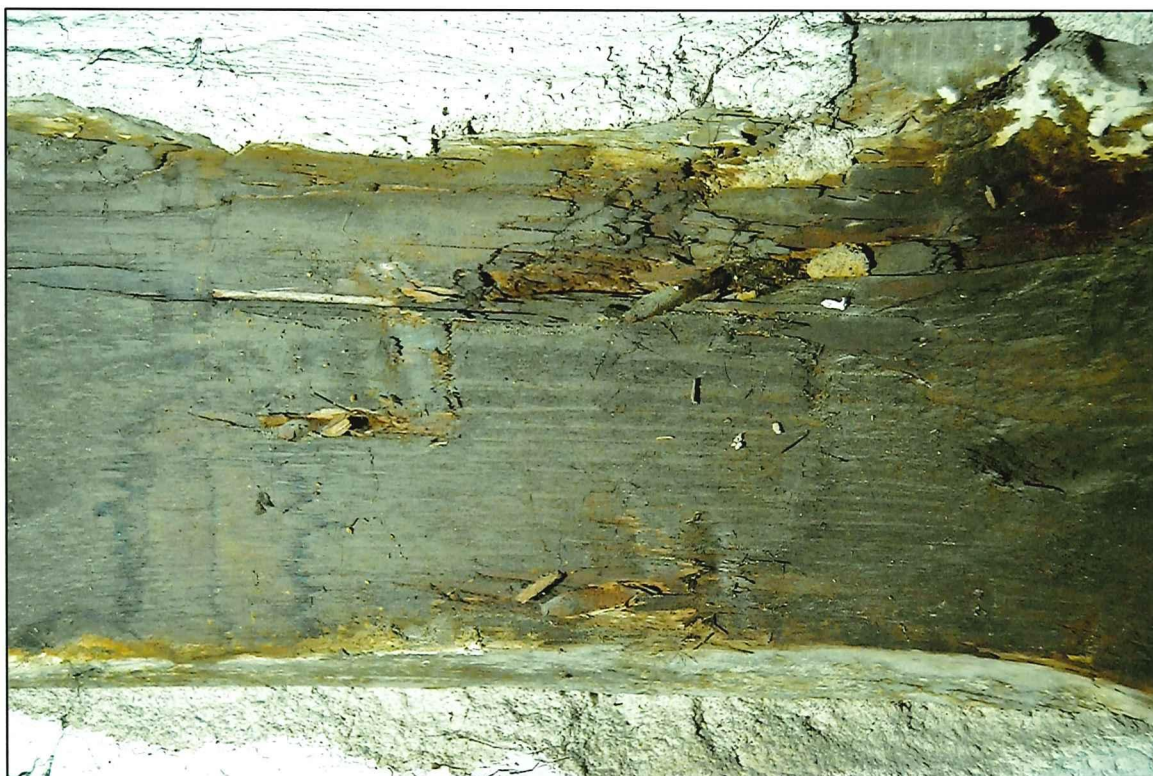
Il. 270 Golub-Dobrzyń, Rynek 19 – dom podcieniowy – szczyt zachodni
- widok na fragment konstrukcji szkieletowej uszkodzonej mechanicznie

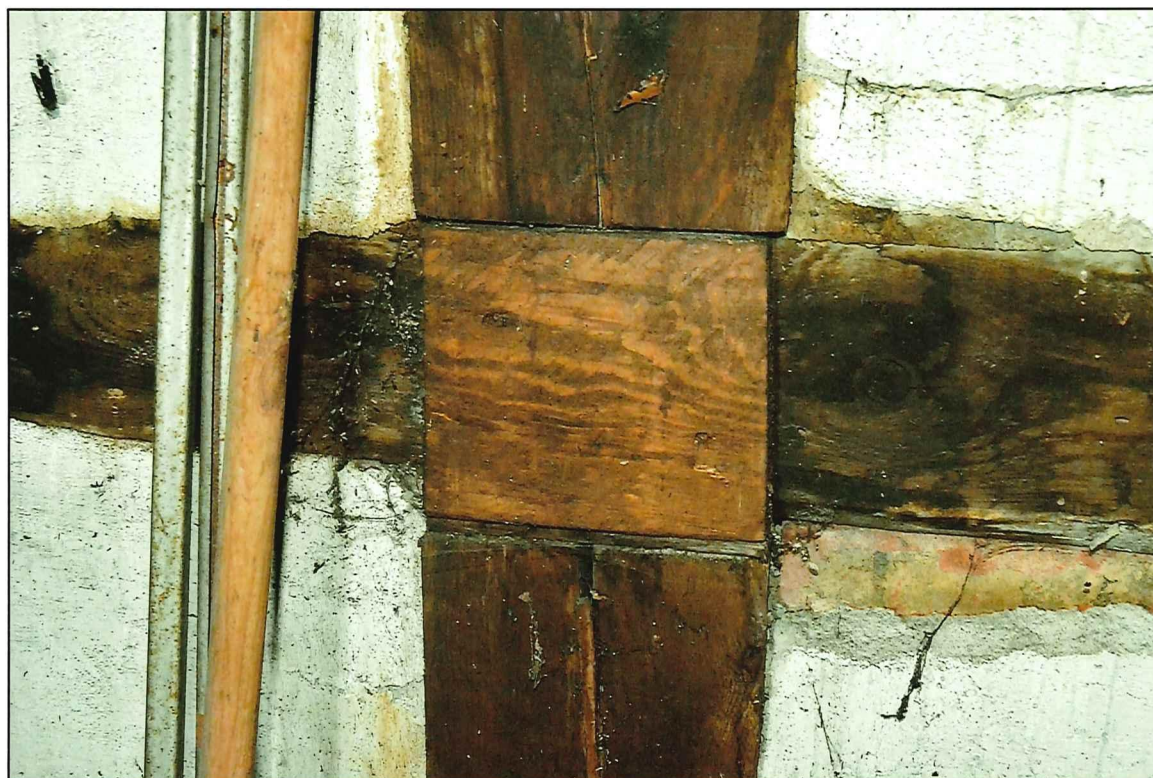
Il. 271 Golub-Dobrzyń, Rynek 19 – dom podcieniowy – szczyt zachodni
- widok na flekowanie połączenia słupa środkowego z ryglami konstrukcji szkieletowej szczytu

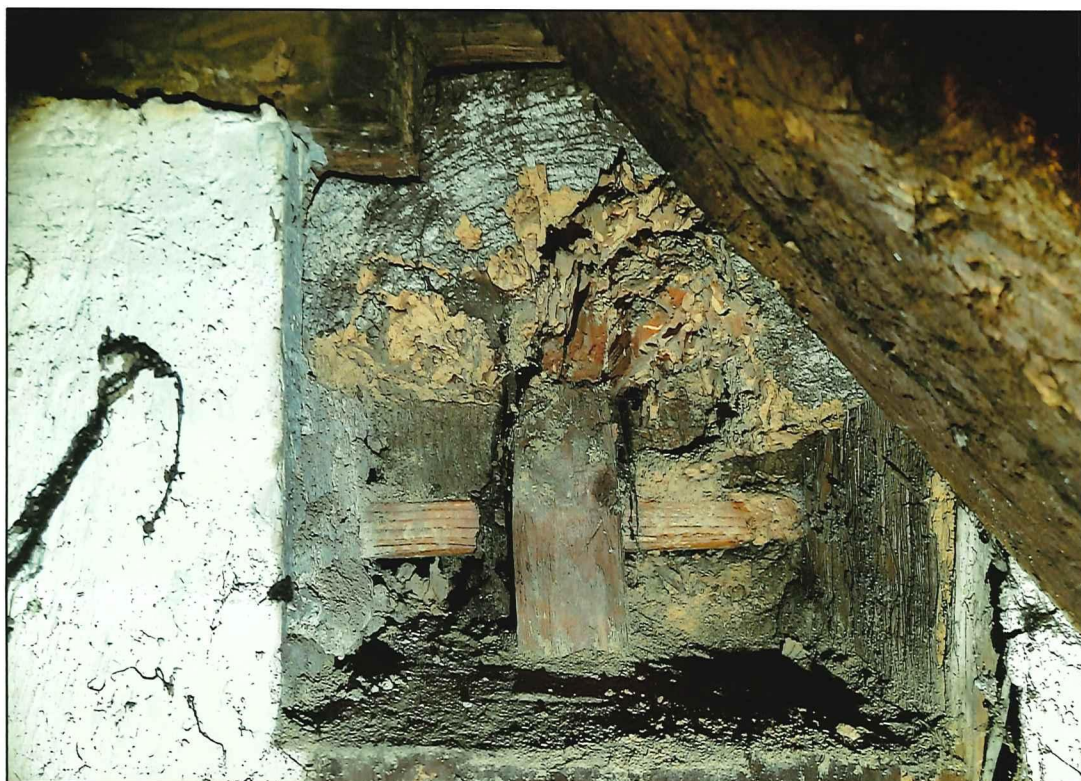
Il. 272 Golub-Dobrzyń, Rynek 19 – dom podcieniowy – szczyt zachodni tylnej zabudowy domu
- widok na zachowany niewielki fragment płatwi pierwotnej lub powstałej po 1815 r. więźby dachowej stolcowej dwustojakowej, przekształconej na pocz. XX w., znajdującej się nad traktem przednim i środkowym domu podcieniowego

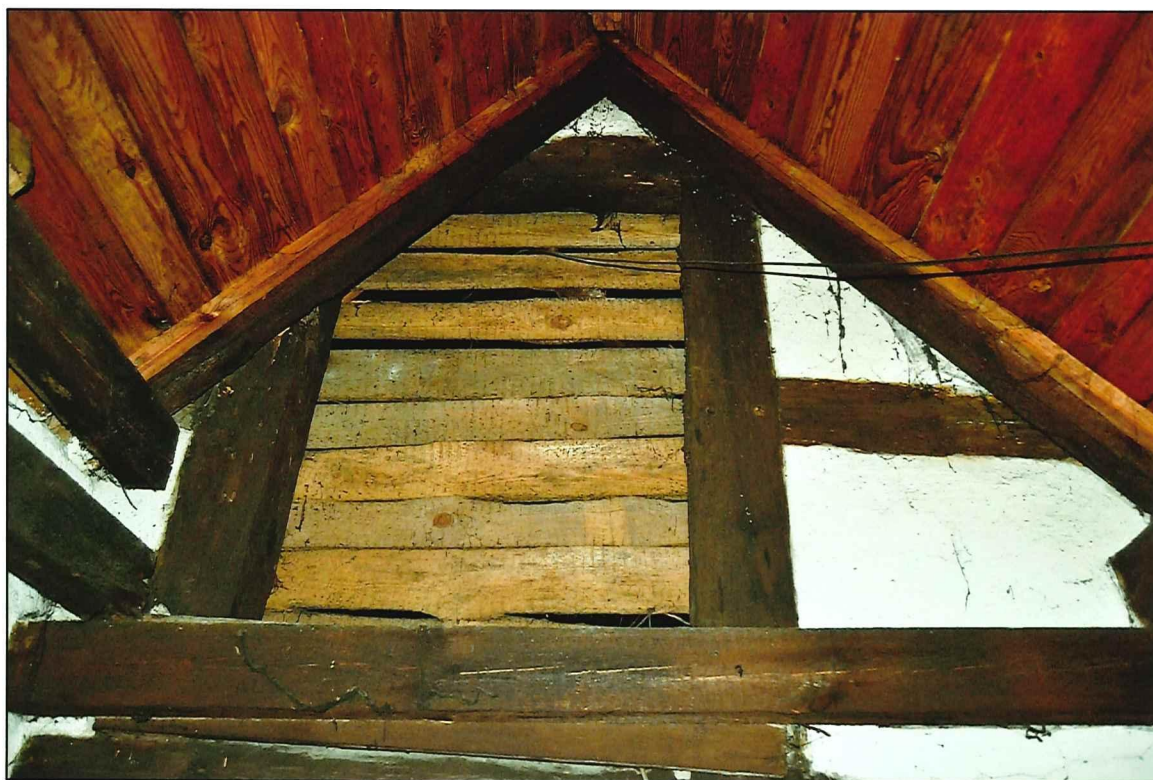
Il. 273 Golub-Dobrzyń, Rynek 19 – dom podcieniowy – szczyt zachodni tylnej zabudowy domu
- widok na górną część szczytu szkieletowego

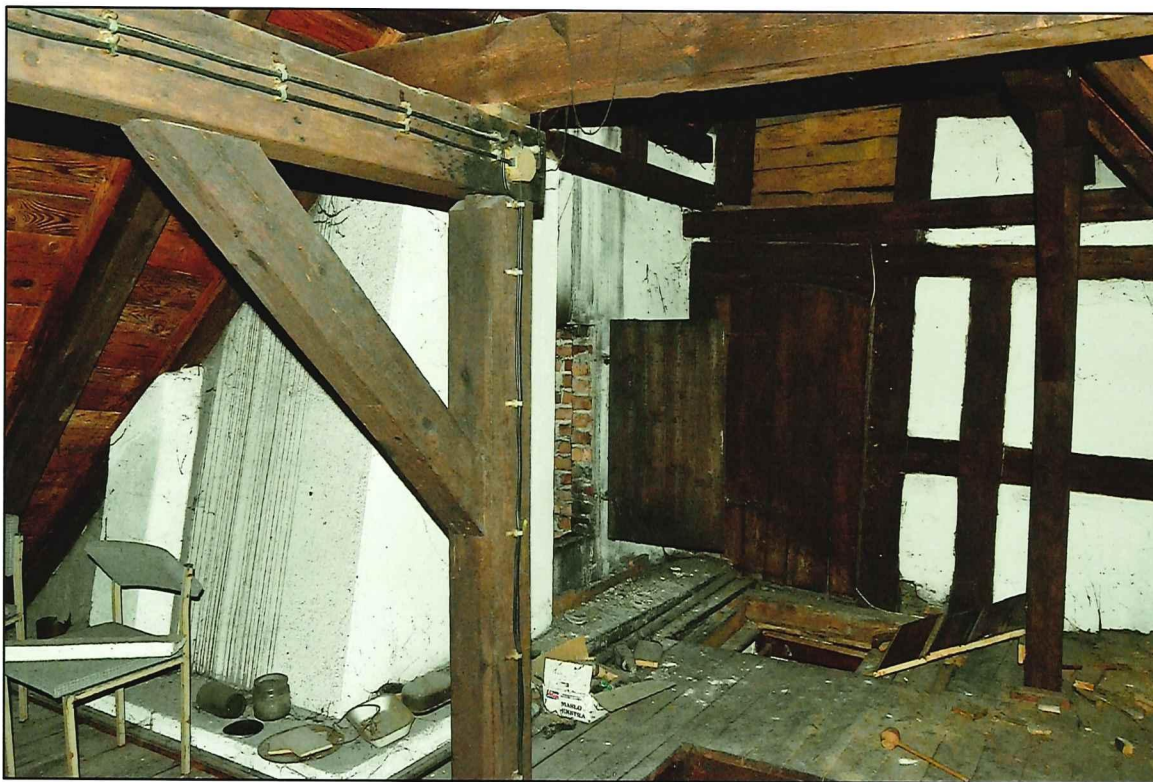
Il. 274 Golub-Dobrzyń, Rynek 19 – dom podcieniowy – poddasze
- widok na komin butelkowy (szytygowy)

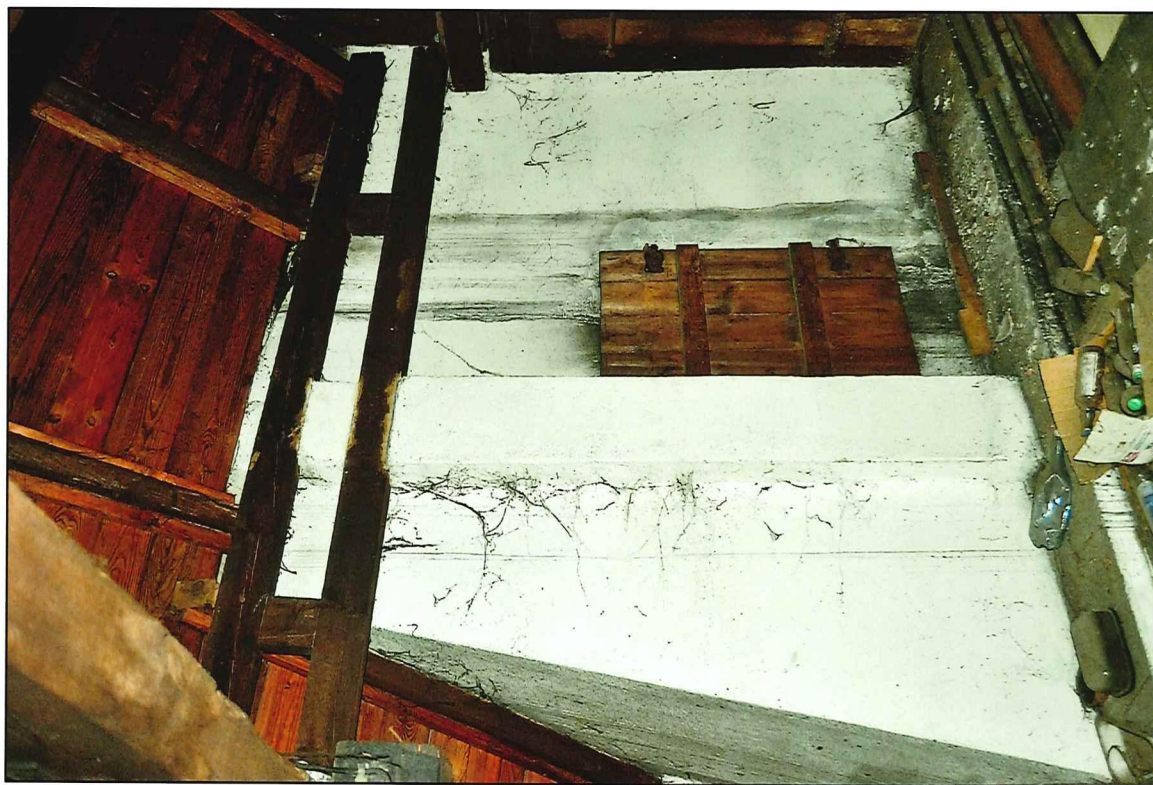
Il. 275 Golub-Dobrzyń, Rynek 19 – dom podcieniowy – poddasze
- widok na komin butelkowy (szytygowy)

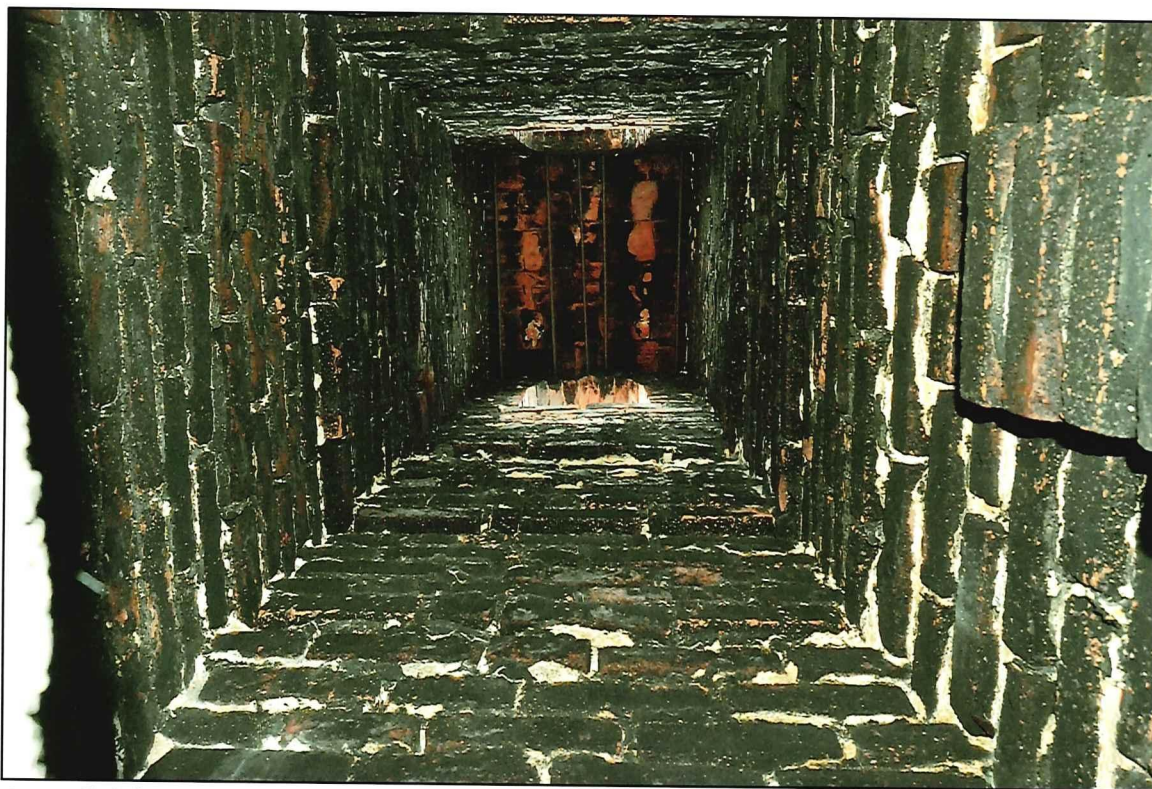
Il. 276 Golub-Dobrzyń, Rynek 19 – dom podcieniowy – poddasze
- widok wnętrza komina, odcinek górny

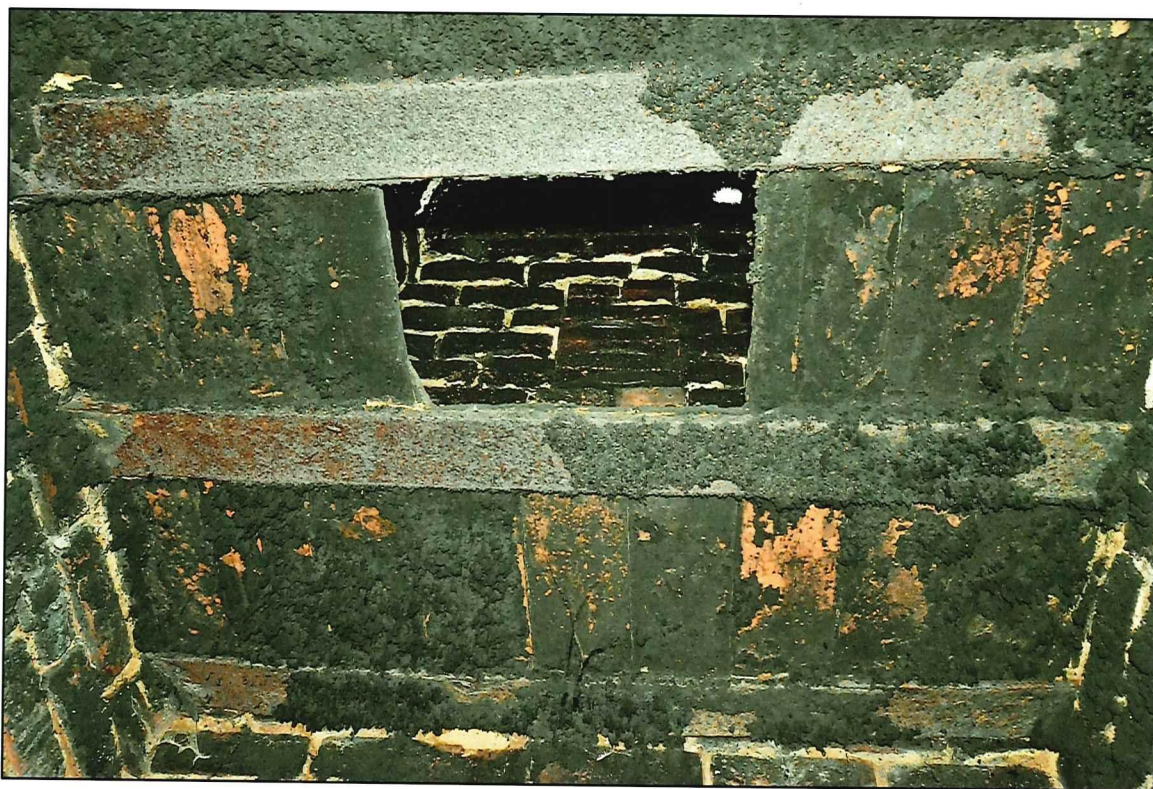
Il. 277 Golub-Dobrzyń, Rynek 19 – dom podcieniowy – poddasze
- widok wnętrza komina, odcinek środkowy
