**Protokół z nadzoru ornitologicznego nad remontem budynku  
Szkoły Podstawowej w Olszanach**

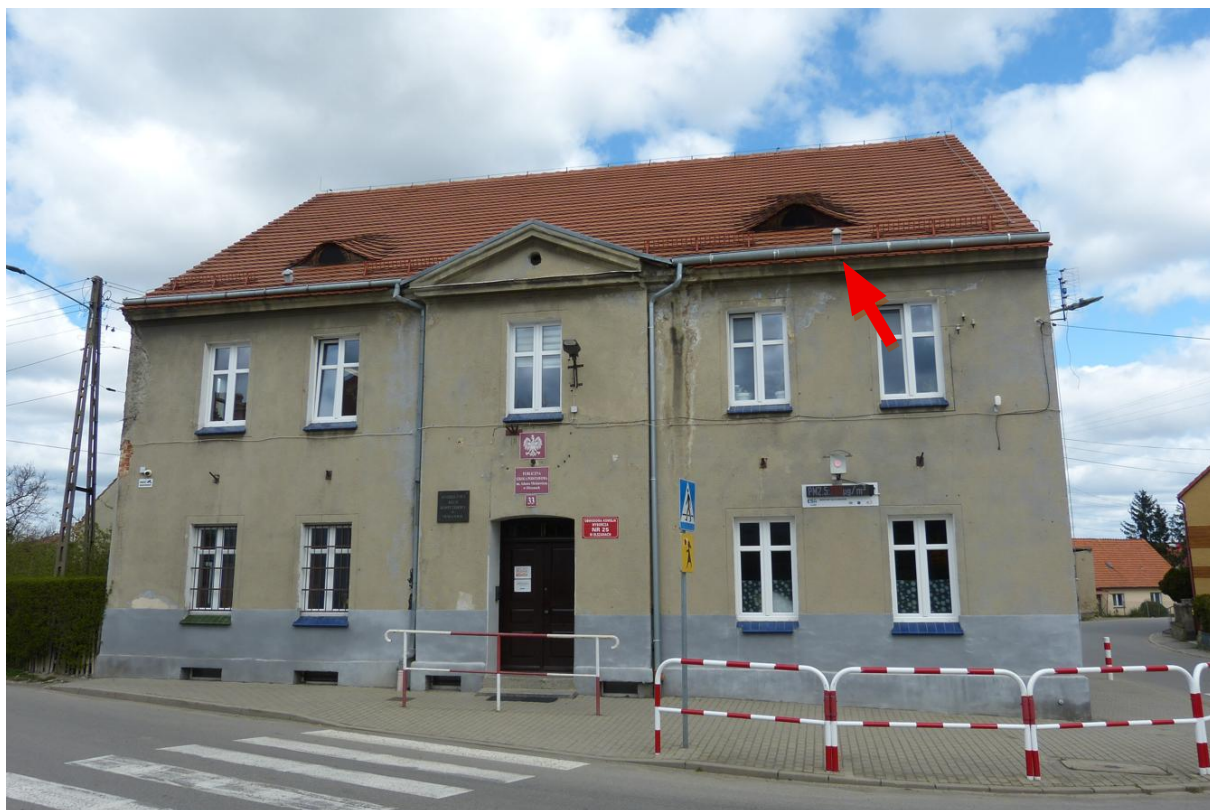
Fot. 1. Miejsce gniazdowania pary wróbla *Passer domesticus* w podmurówce dachu.

W związku z obecnością czynnego gniazda chronionego gatunku ptaka, prace remontowe należy prowadzić w tych częściach elewacji, w których nie wykazano lęgów. W miejscu, w którym stwierdzono zasiedloną niszę rozrodczą należy zachować szczególną ostrożność, można rozstawić rusztowanie nieokryte siatką jednak prace remontowe nie mogą się do niej zbliżyć na odległość minimum 3 metrów. W związku z trwającym sezonem lęgowym prace budowlane powinny być objęte nadzorem ornitologicznym do ich zakończenia.

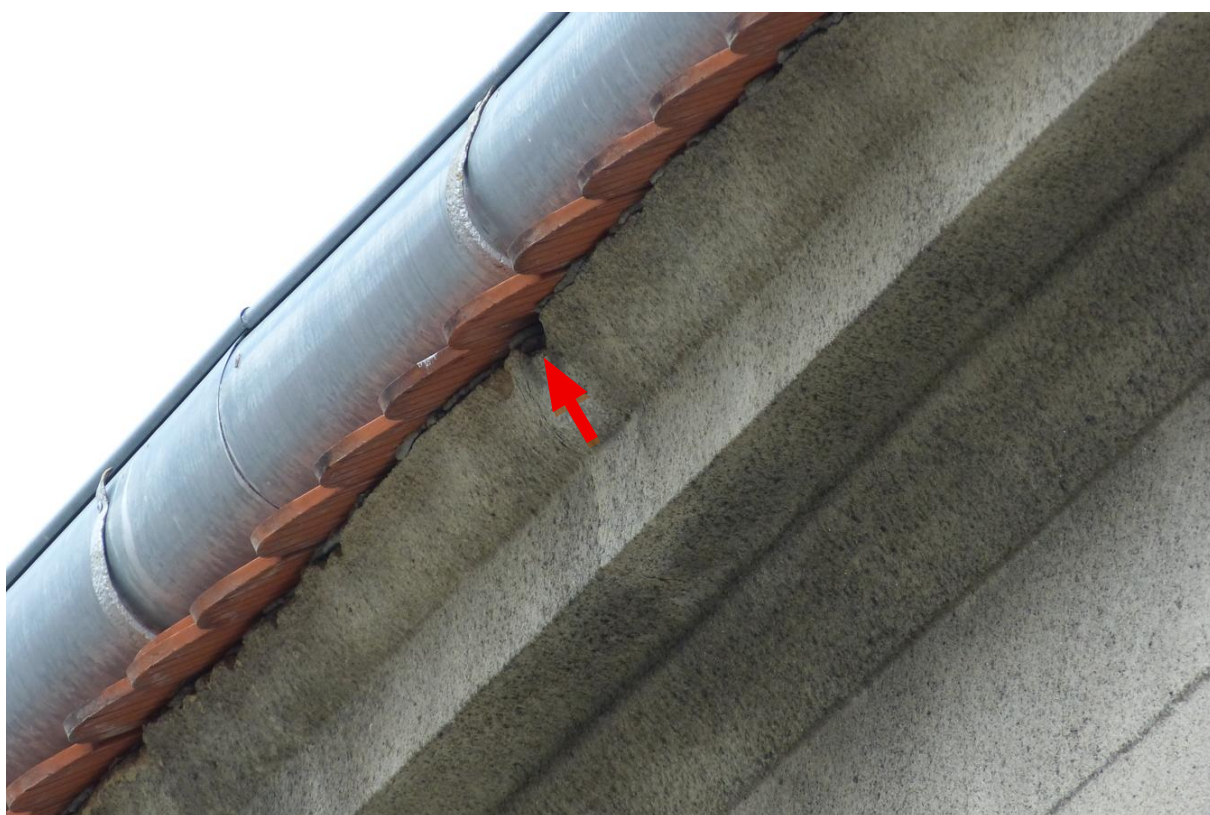
Fot. 2. Miejsce gniazdowania pary wróbla *Passer domesticus* w podmurówce dachu.
