Program prac konserwatorskich dla remontu zabytkowych elementów wnętrza sali
wykładowej **nr 457** zlokalizowanej w Gmachu Głównym Politechniki Gdańskiej
przy ul. Narutowicza 11/12 w Gdańsku

na potrzebę projektu: "PROJEKT ARCHITEKTONICZNO-BUDOWLANY
Remont sali wykładowej nr 457 w Gmachu Głównym Politechniki Gdańskiej"

Autorka opracowania:	mgr sztuki Monika Jaszczak
Inwestor:	Politechnika Gdańska ul. Narutowicza 11/12 Gdańsk
Adres inwestycji:	ul. Narutowicza 11/12, 80-233 Gdańsk
Data budowy obiektu:	1904 r.
Architekt:	Albert Carsten
Nr rej.:	wpisany do rejestru zabytków pod nr 969 (dawn. 828) w dniu 30.04.1979 roku przez Wojewódzkiego Konserwatora Zabytków w Gdańsku.

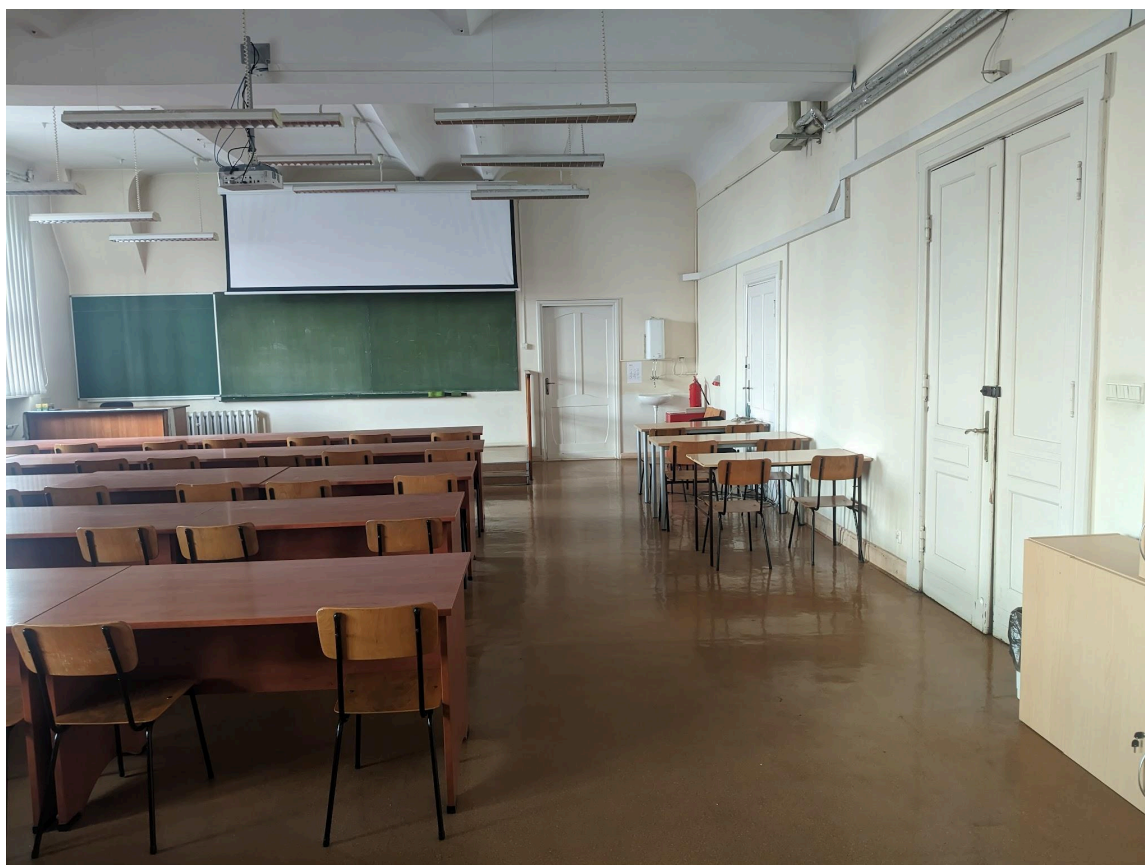
Fot. 1 Widok na wnętrze sali (w kierunku pn.). Po prawej widoczna przedmiotowa stolarka drzwiowa.

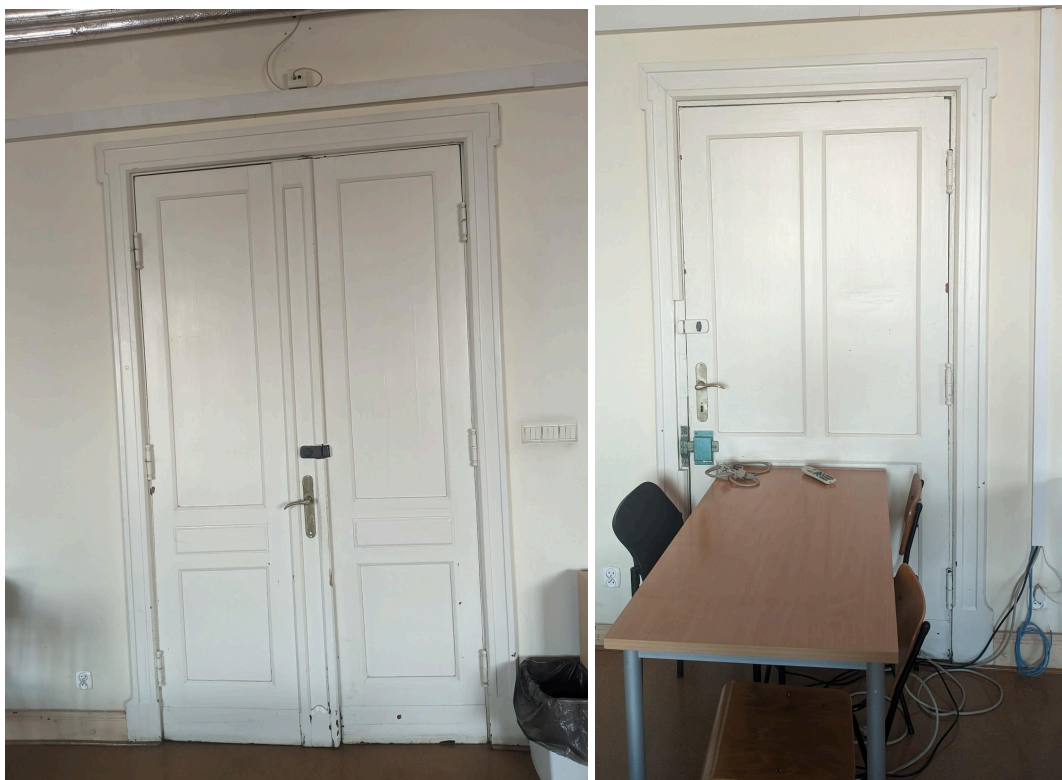
Drzwi w stanie ogólnym dobrym. Natomiast powłoki malarskie pokrywające drewno są lokalnie spękane i odspojone, nierówne i nieestetyczne. Okucia wymagają oczyszczenia, zabezpieczenia i regulacji. Zabytkowa klamka pokryta zabrudzeniami i warstwą patyny. Zawiasy wtórnje przemaalowane, farba łuszczy się, spod farby widoczne ogniska korozji metalu. Klamki mosiężne, oryginalne, pokryte warstwą patyny i zabrudzeń.

Fot. 3,4 Zabytkowe drzwi wewnętrzne.

1. Oczyszczenie powierzchni drewna z wtórnych powłok malarskich: a) metody mechaniczne pod strumieniem gorącego powietrza (nagrzewnica z regulacją temperatury); b) doczyszczanie pastą zmydlającą do usuwania starych powłok c) zmycie powierzchni alkoholem; d) szlifowanie drobnym papierem ściernym;

2. Dezynfekcja drewna preparatem biobójczym opartym na związkach boru (np. Biotin T lub inny o zbliżonych właściwościach).
3. Lokalnie – w miejscach gdzie jest to konieczne: Impregnacja wzmacniająca drewna np. Paraloid B75 w Toluenie lub innym o zbliżonych właściwościach – stężenie odpowiednio do występujących zniszczeń;

4. Naprawy stolarskie. W razie konieczności dopuszcza się flekowanie drewna z użyciem tożsamego drewna sezonowanego i impregnowanego przeciwbio logicznie.

5. Uzupełnianie ubytków (np. szpachlówka akrylowa do drewna np. Collowood Putty Ticurilla w kolorze drewna lub inna o zbliżonych właściwościach);
6. Gruntowanie drewna preparatem kompatybilnym z lakierem nawierzchniowym. Naniesienie nowych warstw lakierniczych w macie lub półpołysku, zgodnie z przyjętą kolorystyką w budynku Gmachu Głównego. Dobór wykończenia nna podstawie próbnego wymalowania.

8. Klamki mosiężne oczyścić czyścikiem do metali kolorowych (np. Duraglit) i pastami polerskimi z pozostawieniem szlachetnej patyny na powierzchni.
9. Regulacja i usprawnienie mechanizmów.

10. Wymiana zamka na nowy lub usprawnienie istniejącego.

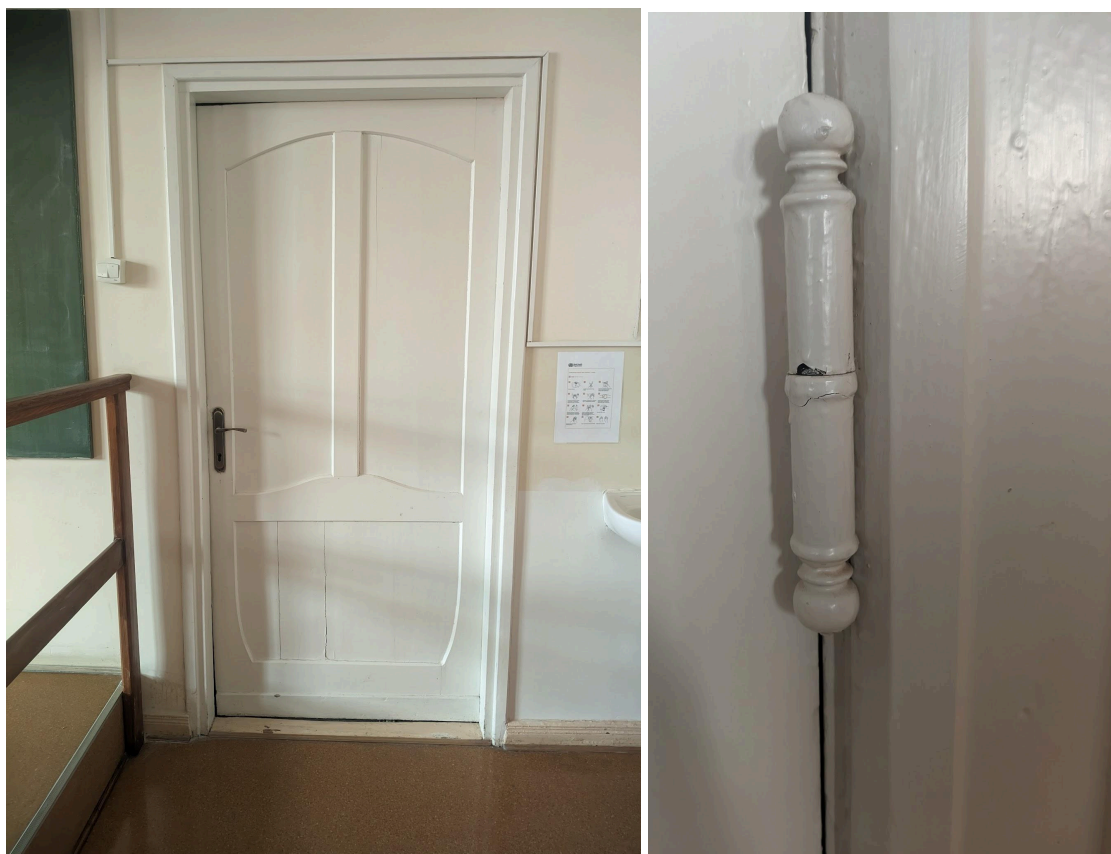
Fot. 5 Zabytkowe drzwi wewnętrzne. Fot. 6 oryginalne zawiasy drzwiowe.

7. Oczyszczenie zawiasów metodami mechanicznymi i/lub chemicznymi. Regulacja zawiasów. Naniesienie inhibitora korozji i powłok dekoracyjnych w kolorze czerni młotkowa.

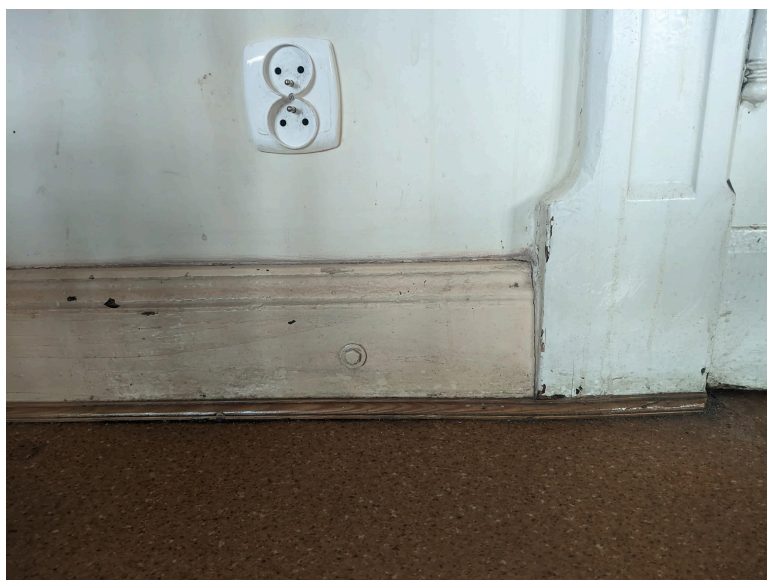
Ponadto zachowały się oryginalne drewniane listwy przypodłogowe (pierwotnie wykończone bezbarwnie).

Fot. 7 Zabytkowe listwy przypodłogowe pokryte wtórnymi nieestetycznymi przemalowaniami.

Konserwacja i restauracja elementów drewnianych: drzwi i listwy przypodłogowe
