| nazwa elementu projektu budowlanego | PROJEKT TECHNICZNY |
| nazwa zamierzenia budowlanego | Remont elewacji, ocieplenie części ścian zewnętrznych, wymiana podłóg i stropodachów oraz izolacja przeciwwilgociowa ścian i fundamentów w budynku świetlicy wiejskiej |
| adres obiektu budowlanego | ul. Wrocławska 115-119 w Kamieńcu Wrocławskim, woj. dolnośląskie |

5.2 Ekspertyza stanu technicznego budynku

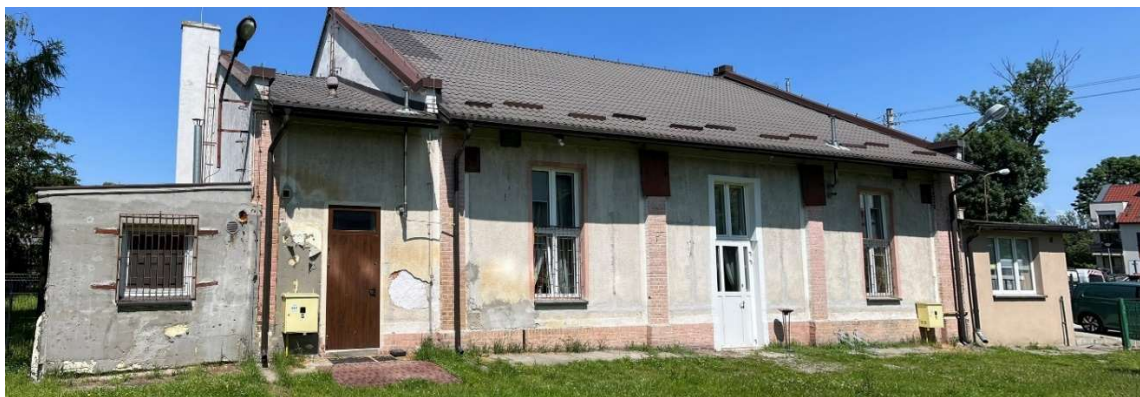
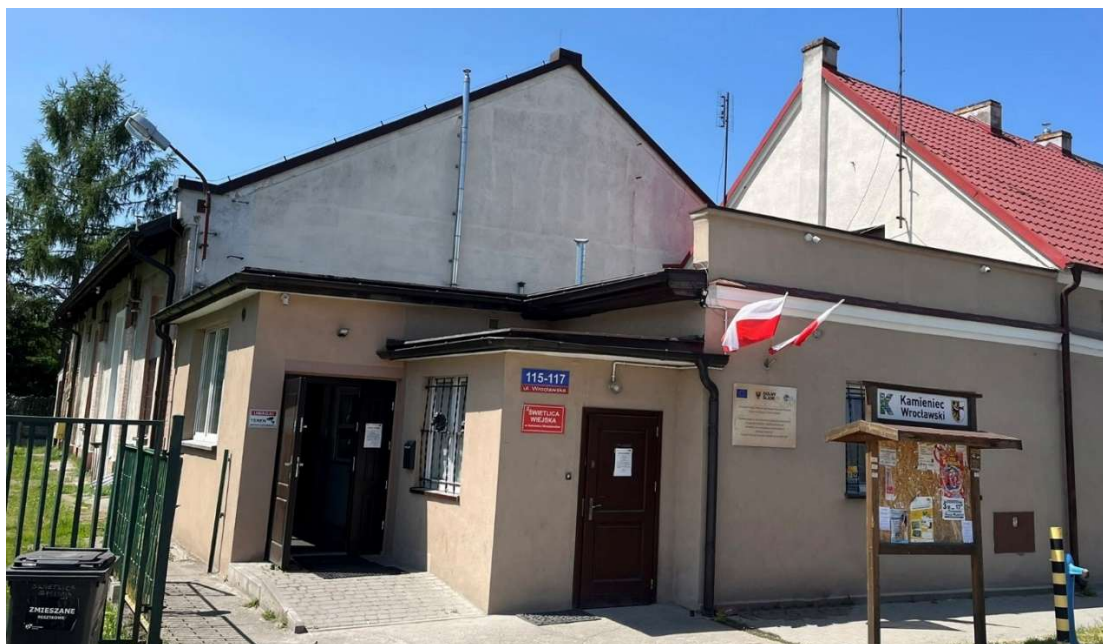
Budynek parterowy, nie podpiwniczony, bryła nieregularna. Składa się z dwóch frontowych części wzniesionych na przełomie XIX i XX w, krytych dachami drewnianymi spadzistymi i na fragmencie stropodachem płaskim, oraz z powojennej dobudówki krytej stropodachem masywnym.

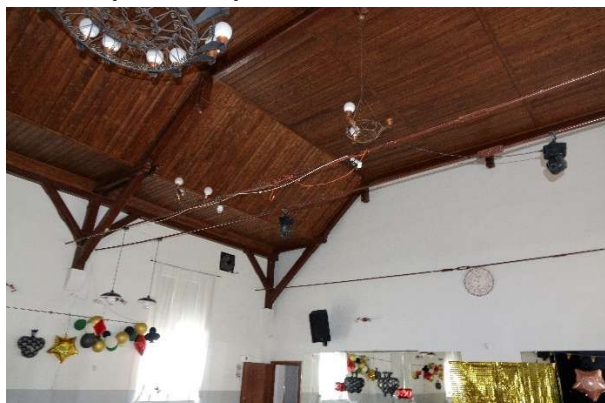
Dachy spadziste wykonano jako dwuspadowe kryte blachą dachówko podobną. Obróbki blacharskie z blachy. Nachylenie dachów spadzistych wynosi 40-45°. Więźba dachowa nad główną salą stężona ściągami stalowymi ze śrubami rzymskimi, blachy oporowe ściągów widoczne są na elewacjach.

Widok więźby ze ściągami:

W zakresie dostępnym do oględzin nie stwierdzono oznak nieprawidłowej pracy konstrukcji więźb dachowych. Pokrycie szczelne. Dachy i pokrycie poza zakresem opracowania, do zachowania.

Drewniane elementy więźby wystające na zewnątrz budynku należy oczyścić i zabezpieczyć drewniane przed biokorozją oraz wpływem czynników atmosferycznych. Nasycenie drewna klasy III (drewno użytkowane na zewnątrz bez kontaktu z gruntem).

Drewniane elementy więźby wystające na zewnątrz budynku należy oczyścić i zabezpieczyć drewniane przed biokorozją oraz wpływem czynników atmosferycznych, np. preparatem Altaxin Q (zgodnie z wytycznymi stosowania podanymi przez producenta), lub innym o analogicznym działaniu. Nasycenie drewna klasy III (drewno użytkowane na zewnątrz bez kontaktu z gruntem). Zabezpieczająca powłoka malarska drewna winna być przez użytkownika cyklicznie odnawiana w/g zaleceń producenta zastosowanego preparatu.

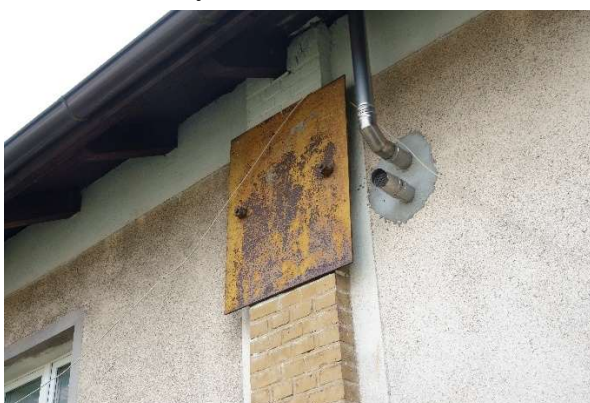
Blacha oporowa ściągu, widoczna powierzchniowa korozja:

Stalowe elementy ściągów na elewacjach należy oczyścić z rdzy i zabezpieczyć antykorozyjnie przez malowanie farbami systemowymi.

Stalowe elementy ściągów na elewacjach należy oczyścić z rdzy i zabezpieczyć antykorozyjnie przez malowanie farbami systemowymi. Wymogi dla systemu antykorozyjnego:

- Kategoria korozyjności atmosfery C3 (średnia)
- Trwałość systemu malarskiego długa ($H > 15$ lat) wg PN-EN ISO12944.

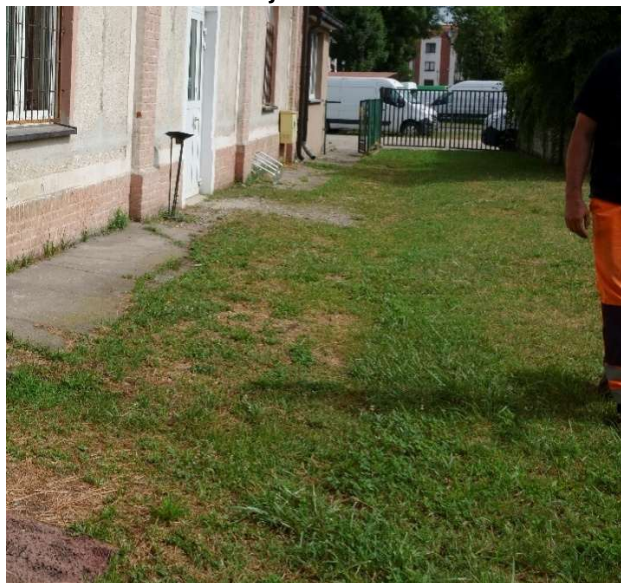
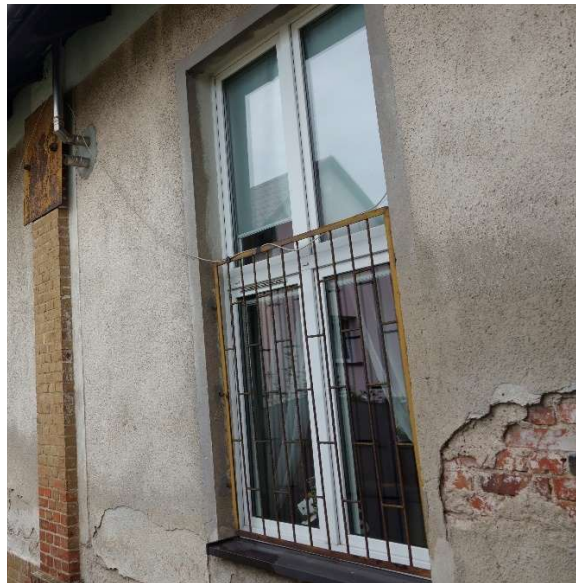
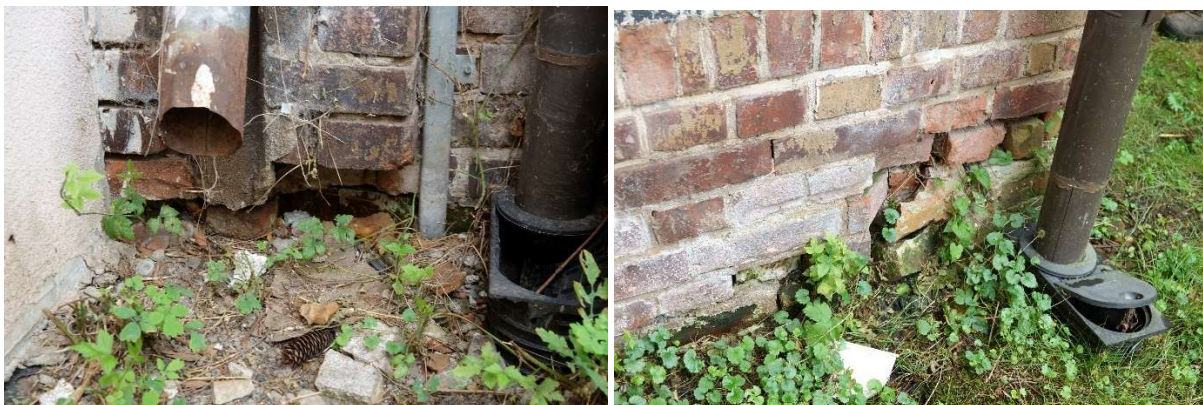
Ściany konstrukcyjne zewnętrzne i wewnętrzne murowane z cegły pełnej. Ściany tynkowane. Na elewacjach widać lokalne uszkodzenia ścian i ubytki tynku. Ściany znacznie zużyte eksploatacyjnie.

Uszkodzenia elewacji:

W ramach prac remontowych należy dokonać szczegółowego przeglądu elewacji. Skuć osłabione tynki. Fragmenty ścian uszkodzone lub osłabione wymagają przeprowadzenia prac remontowych metodą zależną od zakresu uszkodzeń:

- Przy powierzchniowych uszkodzeniach napraw dokonać za pomocą specjalistycznych zapraw lub szpachli do napraw ścian murowanych.
- Większe uszkodzenia przemurować cegłą pełną kl 20 MPa na zaprawie M10, kategoria wykonania prac murowych B.

Naprawy zarysowań dokonać przez lokalne przemurowanie cegłą pełną kl20 MPa na zaprawie M10. Dopuszcza się wykonanie naprawy bez przemurowywania ścian, metody siłowej iniekcji, np. żywicą epoksydową KÖSTER POX IN do siłowego zamykania i zespalania rys.

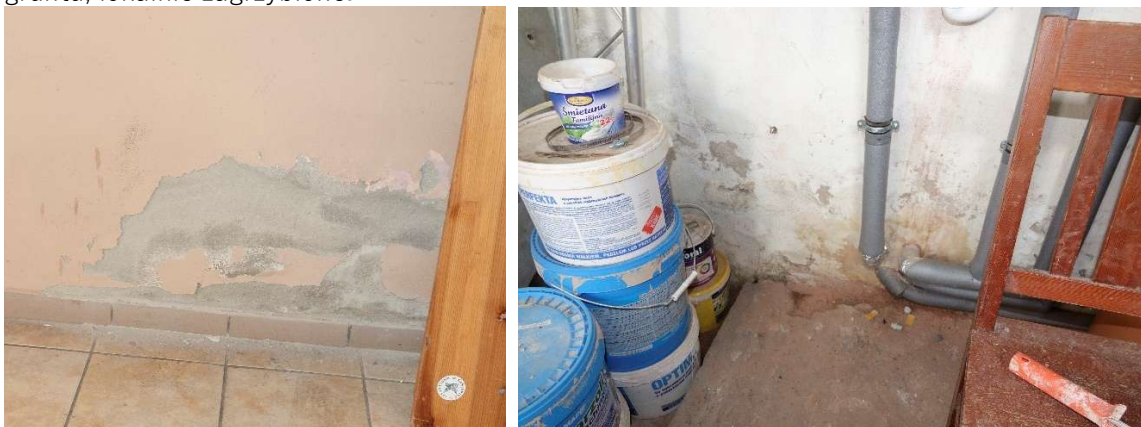
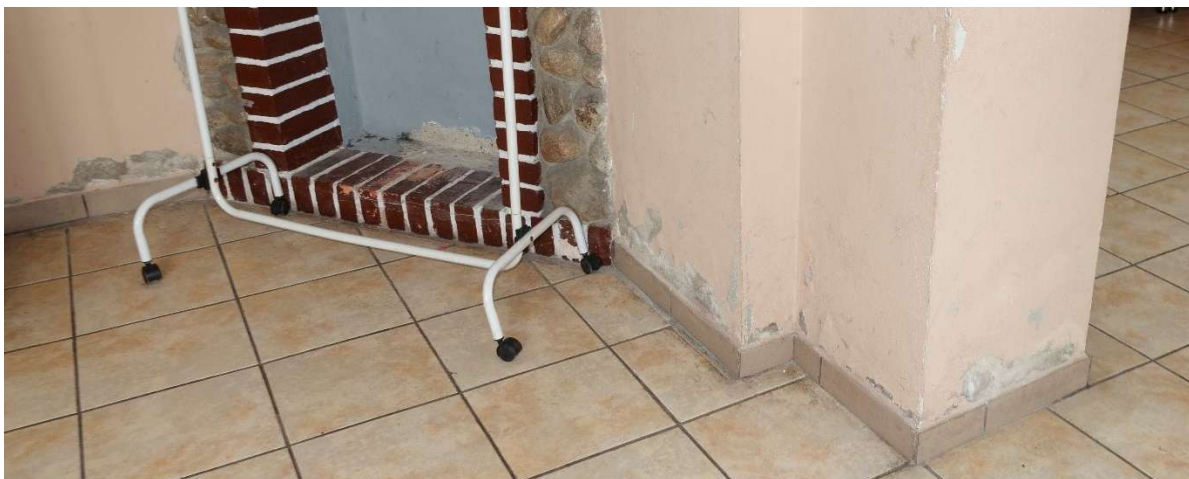
Ściany wewnętrzne w wielu miejscach intensywnie zawilgocone przez wilgoć migrującą z biokorozją oraz gruntu, lokalnie zagrybione.

Stwierdzono liczne zawilgocenia dolnych partii ścian przez wilgoć migrującą z gruntu. Zawilgocenia tynków i ścian w wielu miejscach doprowadziły do korozji biologicznej- zagrybienia. Występują ubytki i uszkodzenia tynku. Brak skutecznych izolacji przeciwwilgociowych ścian.

Materiał ścian oszacowano na cegłę pełną kl. 5- 10 MPa na zaprawie m.ki 1-5 MPa. Materiał nie jest jednorodny- w miejscach zawilgoconych nastąpiła korozja materiału i obniżenie parametrów wytrzymałościowych oraz zaprawy, aż do rozpadu materiału.

Ściany w stanie średnim do złego. Przyczyny powstania uszkodzeń ścian budynku:

- Brak izolacji przeciwwilgociowej ścian i fundamentów.
- Wiek elementów, osłabienie materiałów, brak bieżących remontów.

Skuć zawilgocone, zagrzybione i osłabione tynki ścian wewnętrznych. Usunąć osłabione partie zaprawy. Wykonać izolację poziome metodą iniekcji, następnie ściany osuszyć przez wietrzenie. Osuszone ściany zabezpieczyć przed pleśniami i grzybami przez malowanie środkami chemicznymi 0,5 m poza zasięg zagrzybienia (np. Pleśniobron, Murotox lub innymi środkami o analogicznym działaniu - zabezpieczenia wykonać zgodnie z wytycznymi stosowania podanymi przez producenta). Wykonać tynki renowacyjne.

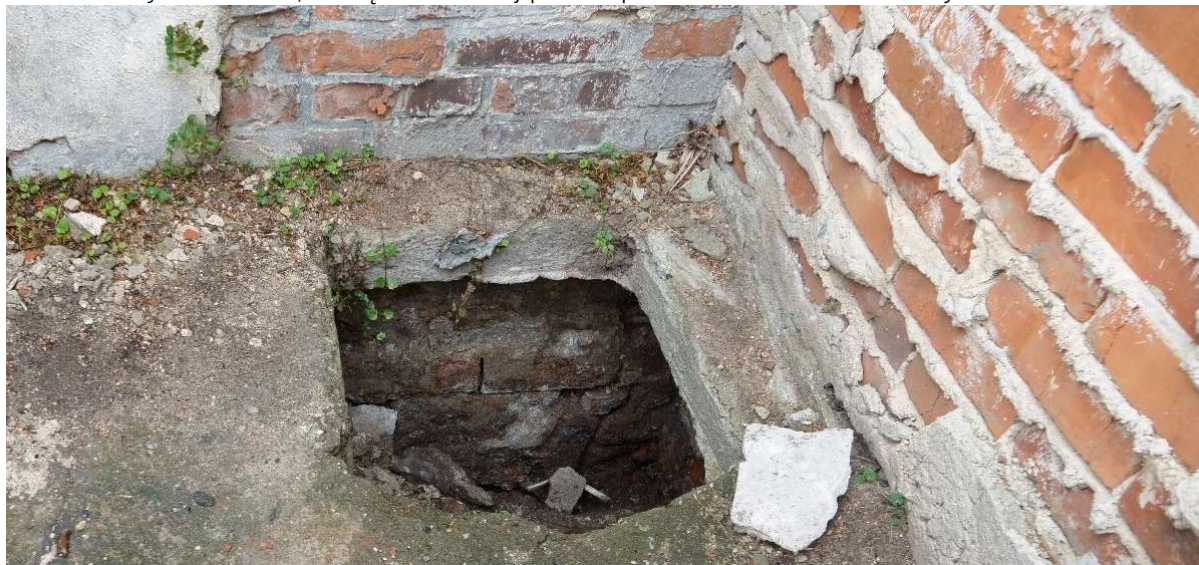
Fundamenty murowane, w części nowszej prawdopodobnie betonowe. Odkrywka fundamentów:

Fundamenty w stanie średnim. Fundamenty nie wykazują oznak nieprawidłowej pracy. Problem stanowi brak izolacji przeciwwilgociowych powodujące intensywne zawilgocenie fundamentów i ścian fundamentowych. Projektuje się wykonanie izolacji przeciwwilgociowych poziomych i pionowych ścian fundamentowych.

Izolację wykonać metodą iniekcji, rozpoczynając wiercenie bezpośrednio nad posadzkami i schodząc z izolacją poniżej posadzek. Zaleca się wykonać iniekcję krystaliczną.

Wykonanie izolacji pionowej przeciwwilgociowej typu średniego wszystkich ścian zewnętrznych:

- Wykonanie wykopu na głębokość ok 0,8m p.p.t.
 - Prace prowadzić etapami, nie odsłaniać jednocześnie więcej niż 3,0 mb ściany.
 - Nie podkopywać fundamentów istniejących.
 - Zabezpieczyć wykop przed dostępem osób trzecich.
 - Zabezpieczyć wykop przed zalaniem wodą opadową.
