EKSPERTYZA TECHNICZNA OBIEKTU ZBIOROWEJ OCHRONY

EKSPERTYZA TECHNICZNA

Określająca zakres przebudowy obiektu zbiorowej ochrony aby spełniał wymogi budowli ochronnej wraz z określeniem szacunkowych kosztów w ramach zadania pn: „ przebudowa budowli ochronnej przy zespole Szkół im. J. Śniadeckiego w Pionkach – Etap I : ekspertyza techniczna obiektu.

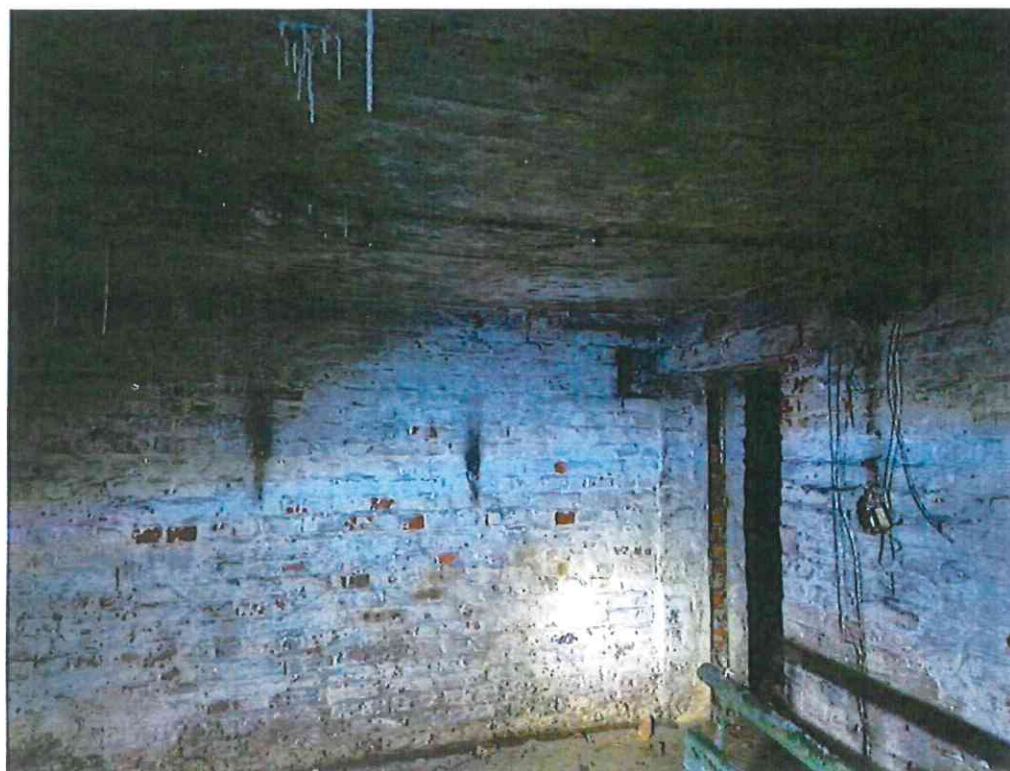
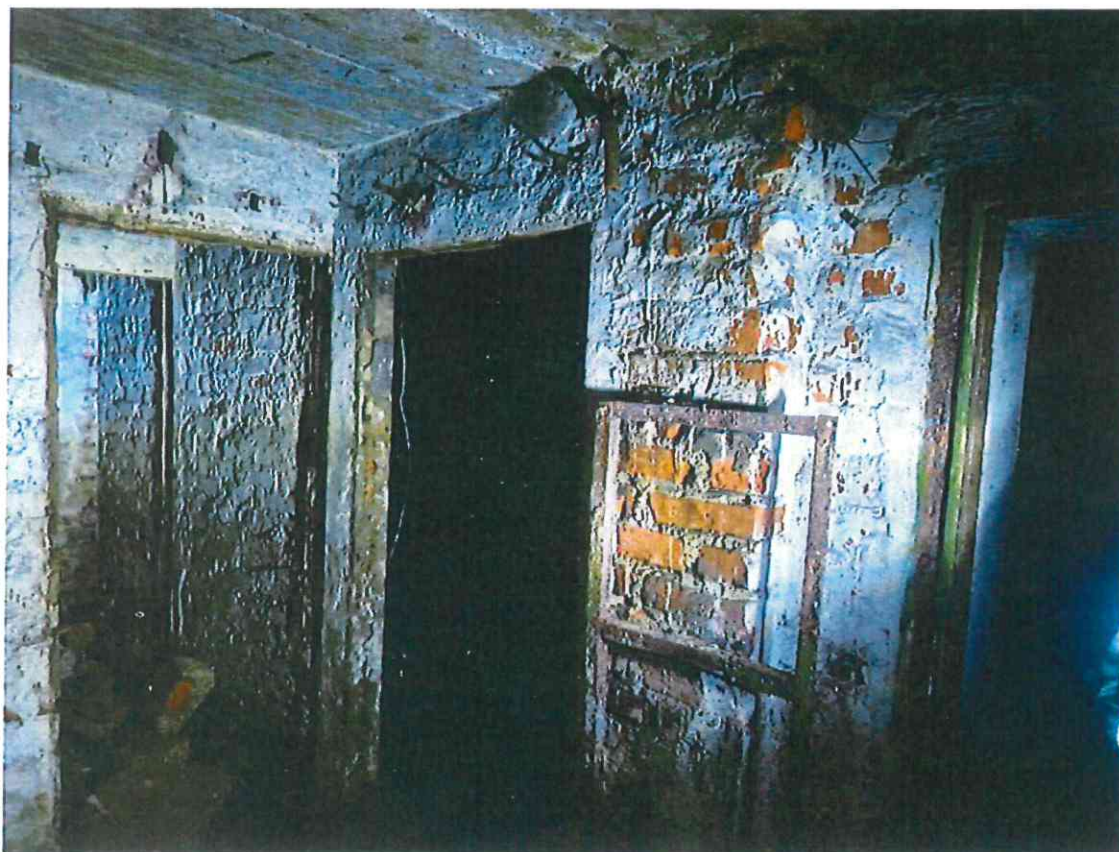
5.1. ściany konstrukcyjne obiektu murowane z cegły ceramicznej pełnej palonej, grubości 56 cm nieotynkowane.

- Ściany są nierówne, posiadają ubytki , jednak nie wykazują pęknięć .
- Widoczne częściowe zawilgocenia w strefie przy posadzkowej.

Ściany wymagają czyszczenia, osuszenia, odgrzybienia a następnie wykonania tynku.

Prze wykonaniem tynków należy skuć nierówności, odgrzybić i osuszyć ściany.

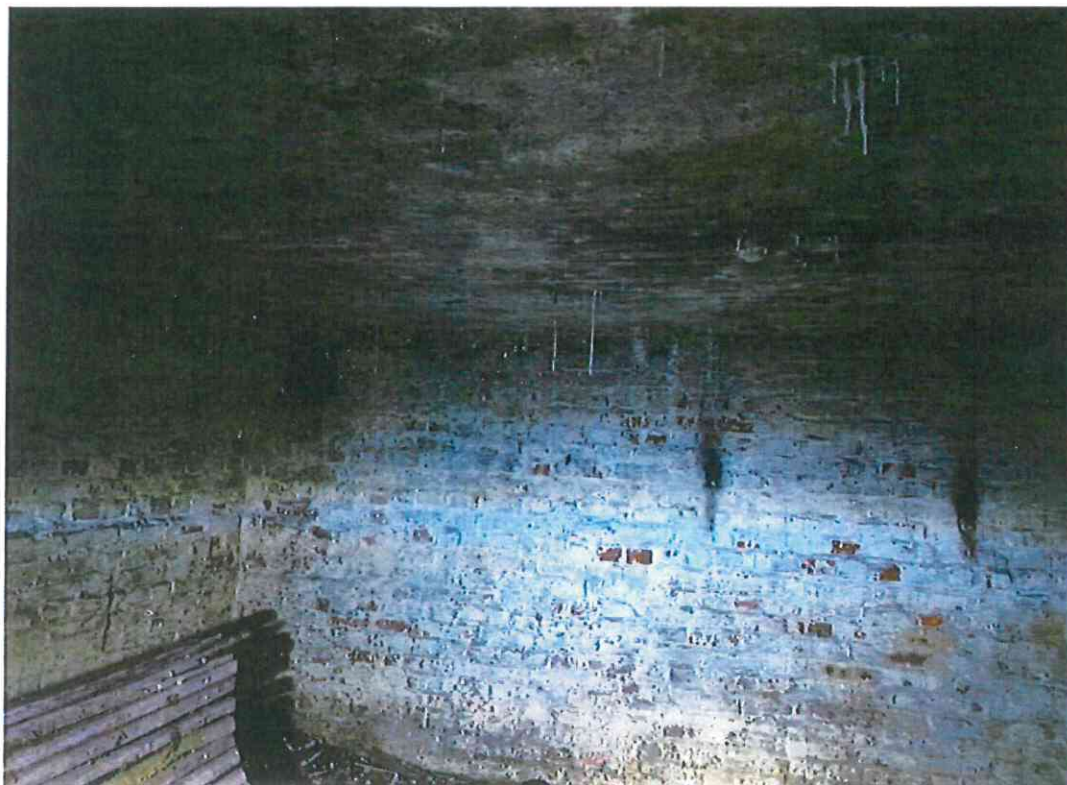
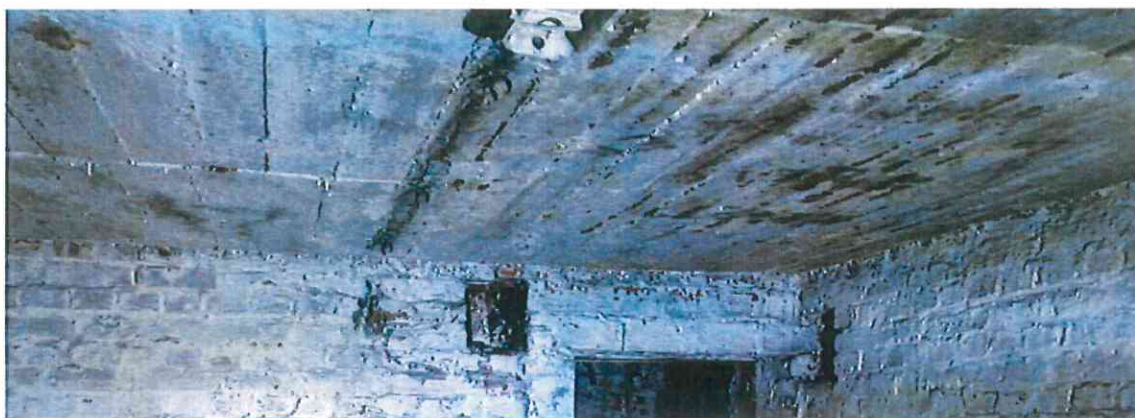
5.2. stropy wylewane żelbetowe grubości 30cm, nieotynkowane .

- Stropy posiadają lokalne ubytki lub kruszenie się powierzchni spowodowane przez karbonatyzację betonu.

Karbonatyzacji betonu sprzyja wysoka wilgotność, niska grubość otuliny zbrojenia, beton słabej jakości, pęknięcia i nieszczelności, długotrwały brak konserwacji.

- Występują lokalne zawilgocenia,
- Na fragmentach stropu widoczne odsłonięte pręty zbrojeniowe, otulina z betonu odspojona.

- nie stwierdzono głębokich pęknięć konstrukcyjnych.

Stan stropów jest mało zadowalający. Stropy wymagają czyszczenia, osuszenia, naprawy, uzupełnienia ubytków, zabezpieczenia antykorozyjnego, otynkowania.

Istniejący strop wymaga naprawy. Prace naprawcze rozpoczyna się od skucia luźnych, skorodowanych fragmentów betonu, usunięcia zniszczonych warstw wykładzin, tynków, izolacji i oczyszczenia powierzchni do „zdrowej”, nośnej warstwy.

Jeżeli korozja dotarła do zbrojenia należy z niego usunąć beton aż do miejsc nieskorodowanych. Pręty należy oczyścić z rdzy ręcznie lub mechanicznie do uzyskania jasnego, metalicznego wyglądu, a potem oczyścić sprężonym powietrzem.

Na tak przygotowaną powierzchnię stali zbrojeniowej należy nałożyć mineralną powłokę antykorozyjną zgodnie ze wskazaniem producenta.

Po wykonaniu zabezpieczenia stali zbrojeniowej, należy uzupełnić ubytki betonu. Całość wyrównać poprzez szpachlowanie.

Należy zapewnić otulinę zbrojenia stropu w postaci tynku grubości min. 25mm.

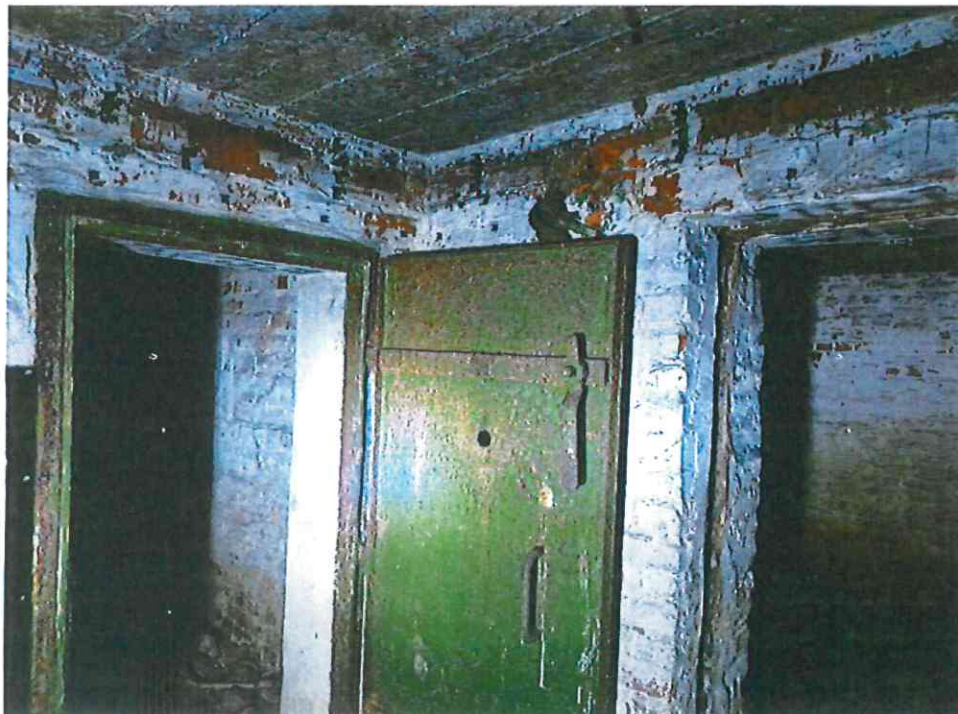
Drzwi zewnętrzne, wewnętrzne oraz kłapa wylazu na wyjściu zapasowym skorodowane, zdegradowane do wymiany. Brak zamknięć otworów wentylacyjnych.

-montaż drzwi , klapy wylazowej . Drzwi stalowe o odporności EIS 60 i EI 60 w strefie wejściowej oraz drzwi stalowe prowadzące z komunikacji do pomieszczeń o funkcji ochronnej.

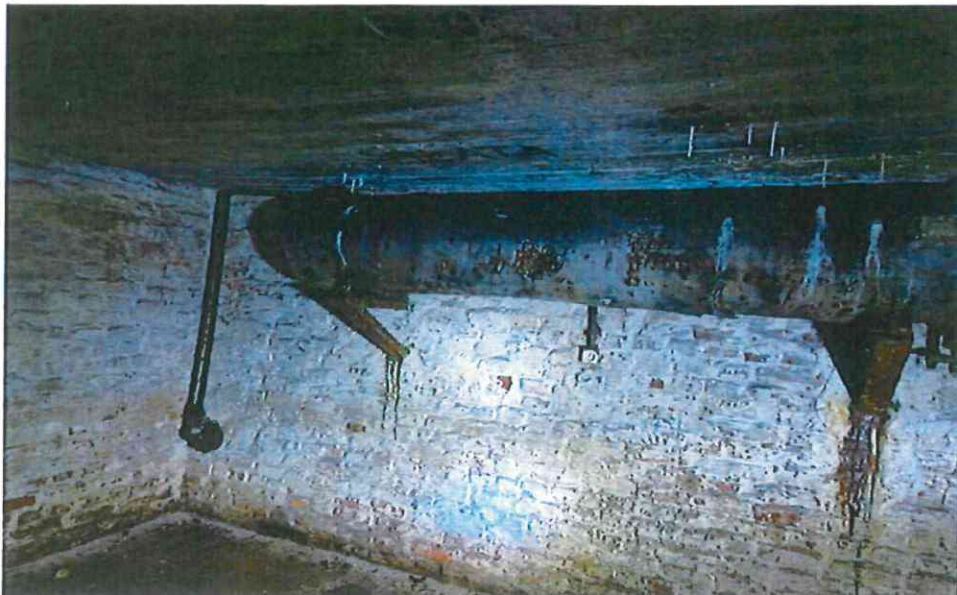
Skorodowany zbiornik na wodę

- roboty rozbiórkowe polegające na demontażu 4 szt drzwi stalowych i ościeżnicami stalowymi , klapy wylazowej wywiezieniu śmieci, zbiornika na wodę i gruzu z zapasowego wyjścia ewakuacyjnego, resztek instalacji wodociągowej i instalacji elektrycznej.

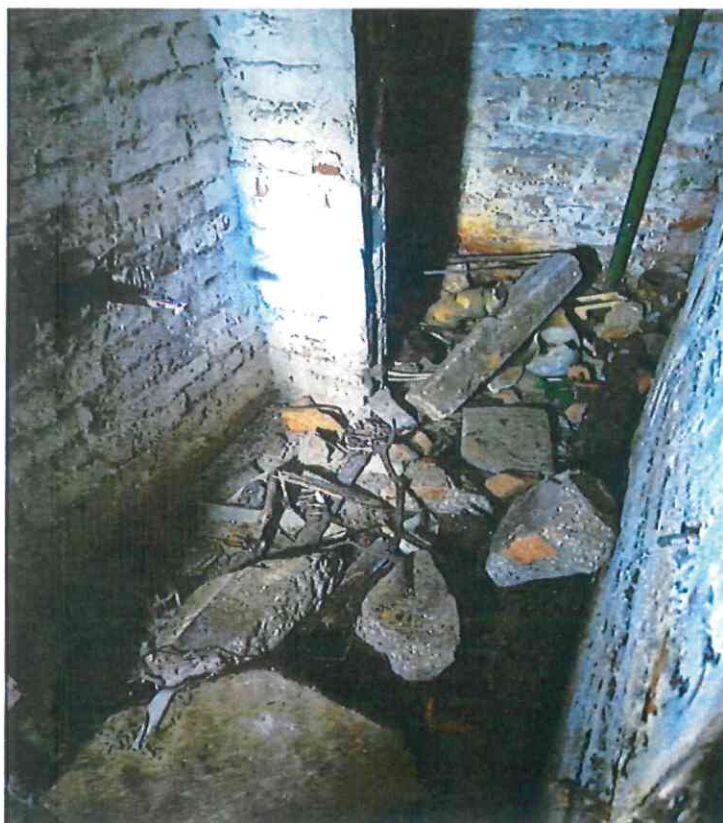
Pomieszczenie WC

Istniejąca instalacja wodno-kanalizacyjna do całkowitej wymiany

- Istniejącą instalację wody zimnej i kanalizacji sanitarnej należy w całości zdemontować i w jej miejsce wykonać nową zgodnie z obowiązującym rozporządzeniem i obowiązującymi przepisami w zakresie w tym zakresie normami i przepisami.

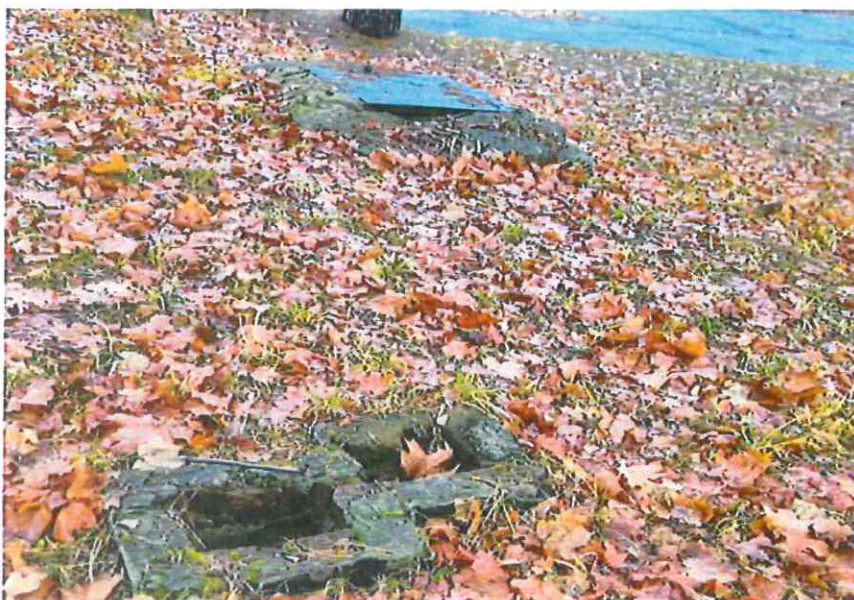
Istniejący obiekt nie posiada instalacji wentylacji. Pozostały jedynie otwory w przegrodach oraz skorodowany kanał wyprowadzony na zewnątrz obiektu.

Brak instalacji wentylacyjnej- kanały częściowo zasypane,

Należy zaprojektować i wykonać instalację wentylacji mechaniczną nawiewno – wywiewną zgodnie z obowiązującym rozporządzeniem oraz innymi przepisami w tym zakresie.

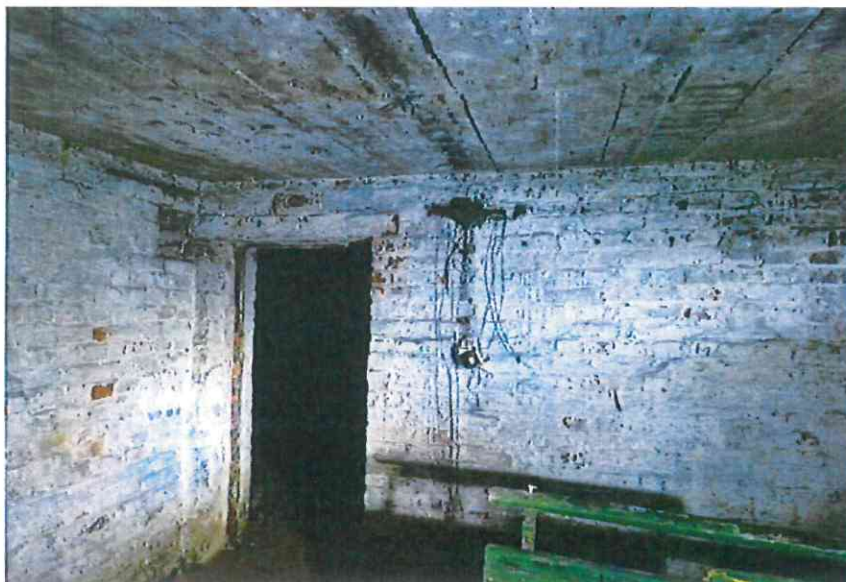
Instalacja elektryczna do całkowitej wymiany

- Wykonanie nowej wewnętrznej instalacji elektrycznej oświetlenia podstawowego i awaryjnego, gniazd wtyczkowych,
