Politechnika Wrocławska

Wytyczne realizacyjne

**Wytyczne realizacyjne dla zadania pn.:
„Wymiana otoku odgromowego budynku E1 Politechniki Wrocławskiej
przy ul. B. Prusa 53/55 we Wrocławiu”**

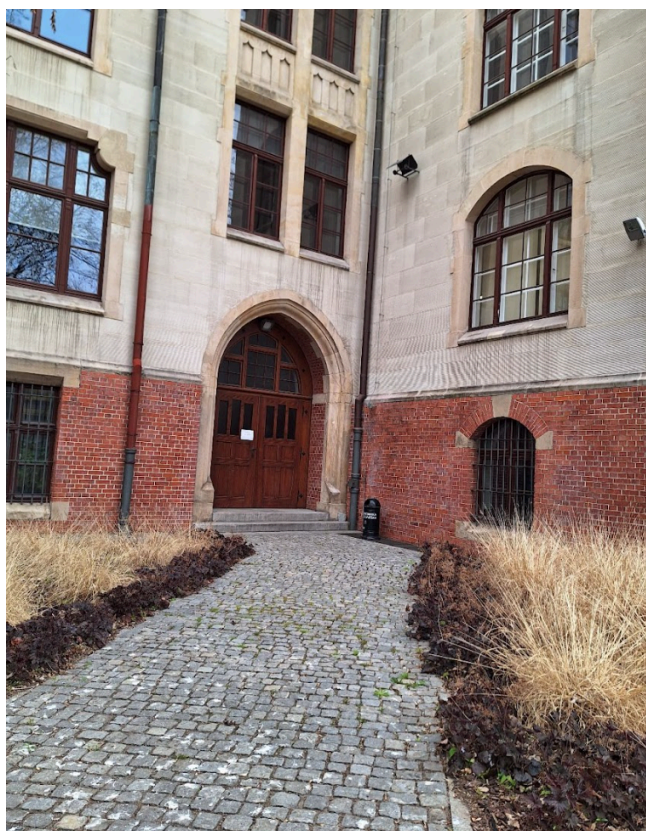
zdj. nr 4- elewacja południowa; obszar (nawierzchnia z kostki) wyłączony z zakresu prowadzonych prac.

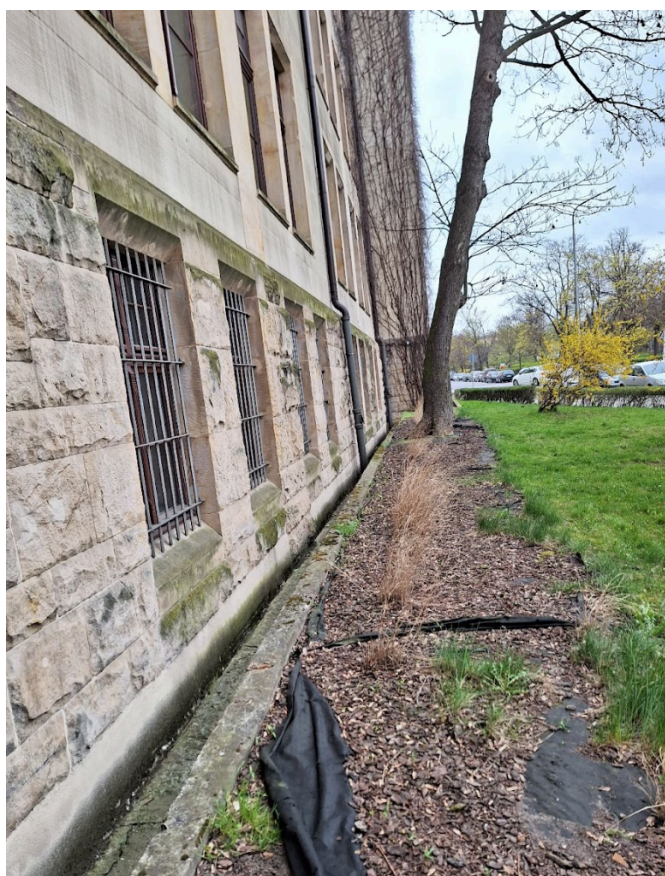
zdj. nr 5- elewacja północna; planowany przebieg instalacji odgromowej.

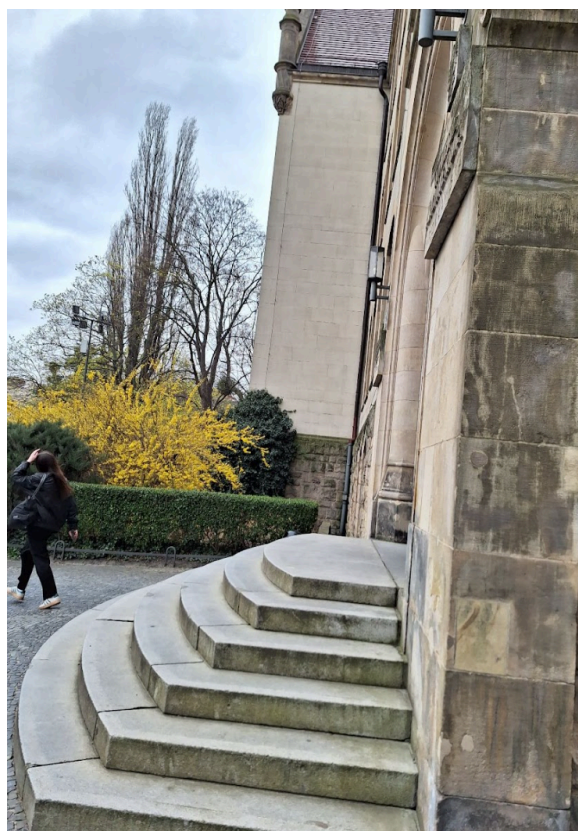
zdj. nr 6 - elewacja północna; wejście główne do budynku planowany przebieg instalacji odgromowej z pominięciem tego fragmentu

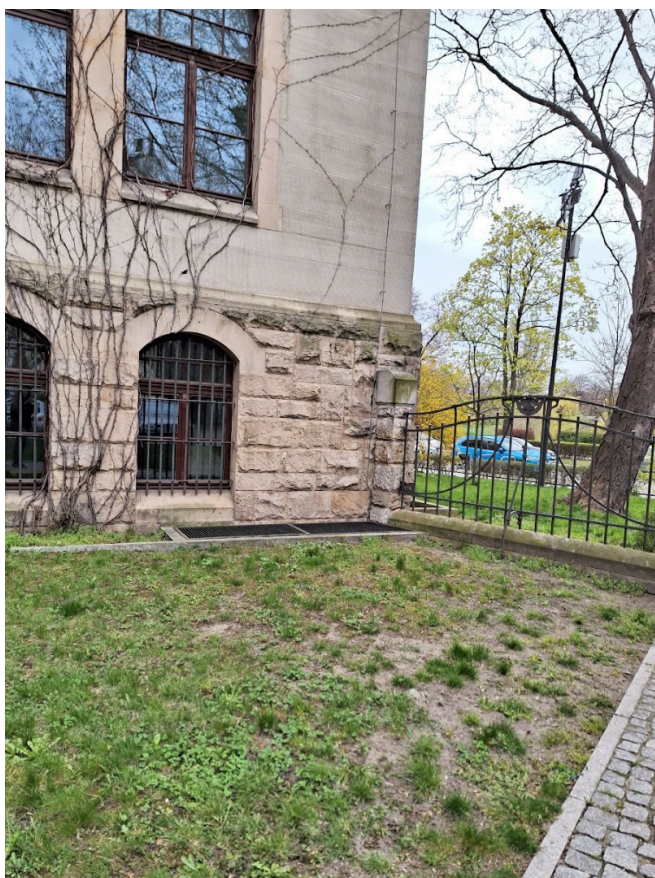
zdj. nr 8 - zabytkowe ogrodzenie przy budynku E1, planowana trasa przechodzi przez fundament ogrodzenia wykonany z cegły pełnej

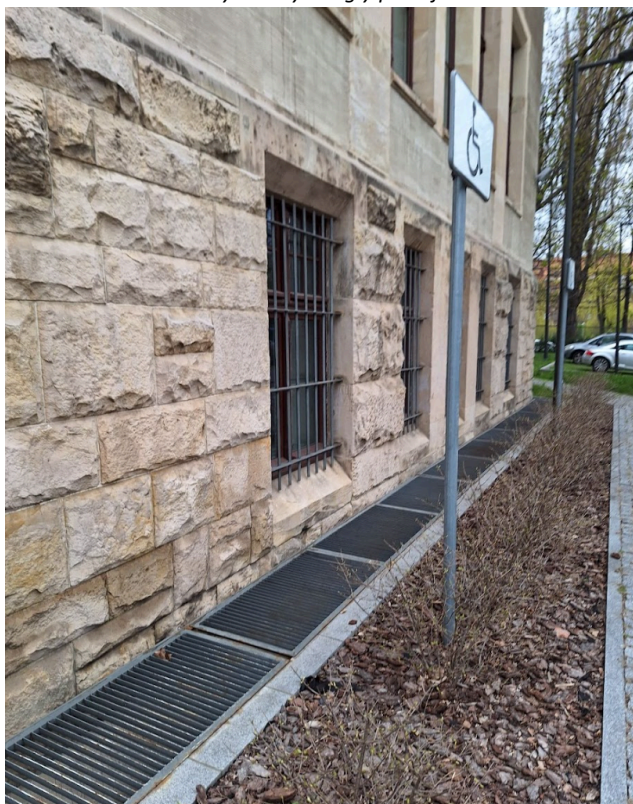
zdj. nr 9 - fosa przy budynku E1, planowana trasa przechodzi przez fosę przedstawioną na zdjęciu
